# No.21 인주면 아산로 1312번길 114-7

명성엔지니어링

서해선(홍선~송산) 복선전철 제5공구 건설공사 사전현황 용역[공사전]-2차

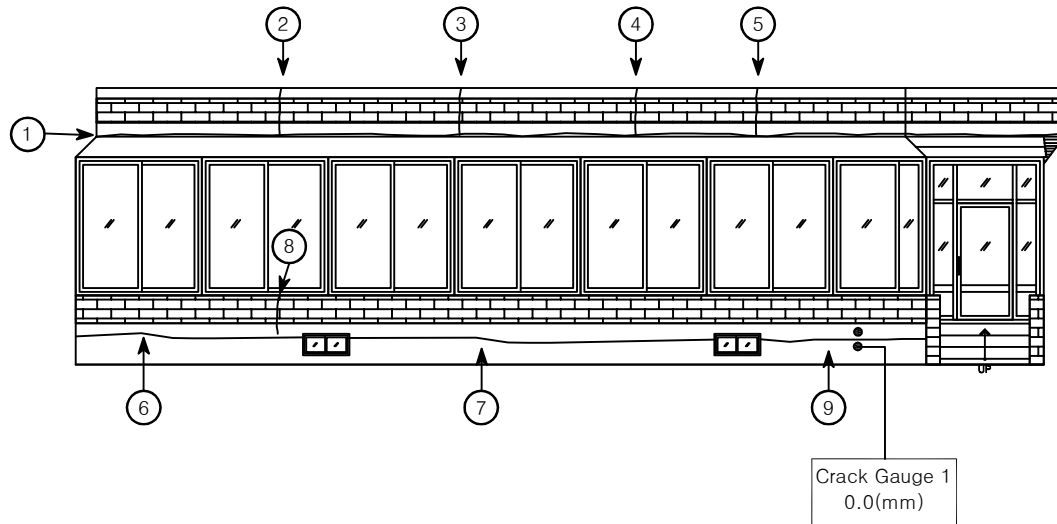
| No | 손상내용 | 결함 규모 | | | | 사진<br>번호 | 비고 |
|---|---|---|---|---|---|---|---|
| 1 | 이음부 균열 | 0.5 | 13.00 | m | 1 | 1 | |
| 2 | 수직균열 | 0.3 | 1.00 | m | 1 | 2 | |
| 3 | 수직균열 | 0.4 | 1.00 | m | 1 | 3 | |
| 4 | 수직균열 | 0.5 | 1.00 | m | 1 | 4 | |
| 5 | 수직균열 | 0.3 | 1.00 | m | 1 | 5 | |
| 6 | 이음부 균열 | 0.4 | 2.50 | m | 1 | 6 | |
| 7 | 이음부 균열 | 0.3 | 4.50 | m | 1 | 7 | |
| 8 | 수직균열 | 0.2 | 1.00 | m | 1 | 8 | |
| 9 | 이격 | - | 2.00 | m | 1 | 9 | T=1.0cm<br>C.G |

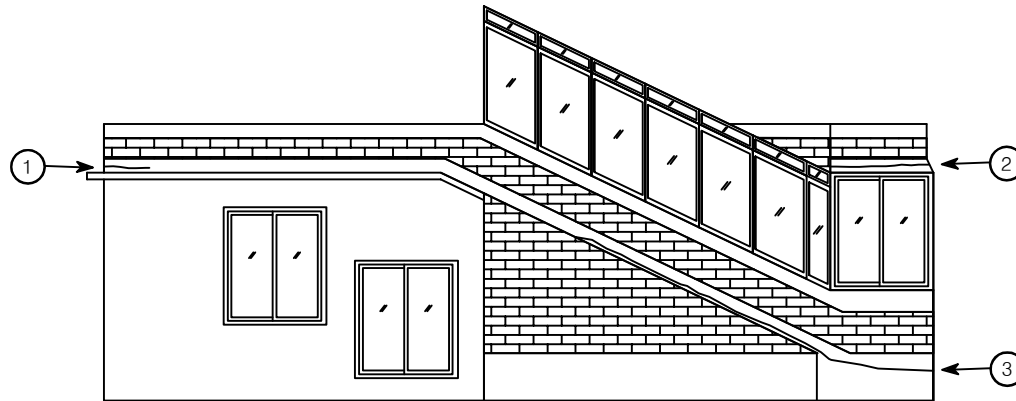
| No | 손상내용 | 결 함 규 모 | | | | 사진<br>번호 | 비고 |
|---|---|---|---|---|---|---|---|
| 1 | 수평균열 | 1.0 | 1.00 | m | 1 | 10 | |
| 2 | 수평균열 | 0.3 | 3.00 | m | 1 | 11 | |
| 3 | 이격 | - | 6.00 | m | 1 | 12 | T=0.5cm |

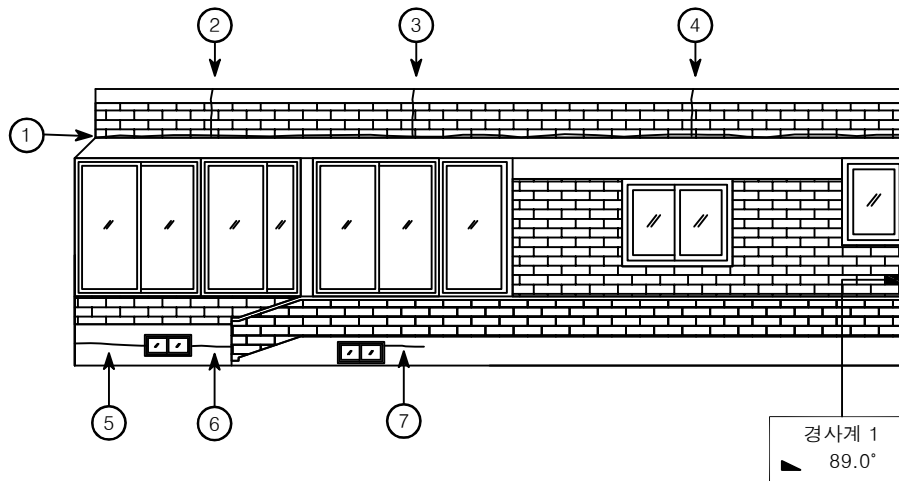
| No | 손상내용 | 결함 규모 | | | | 사진<br>번호 | 비고 |
|---|---|---|---|---|---|---|---|
| 1 | 이음부 균열 | 0.5 | 12.00 | m | 1 | 13 | |
| 2 | 수직균열 | 0.3 | 1.00 | m | 1 | 14 | |
| 3 | 수직균열 | 0.3 | 1.00 | m | 1 | 15 | |
| 4 | 수직균열 | 0.4 | 1.00 | m | 1 | 16 | |
| 5 | 이격 | - | 1.00 | m | 1 | 17 | T=1.0cm |
| 6 | 이음부 균열 | 0.3 | 0.50 | m | 1 | 18 | |
| 7 | 수평균열 | 0.3 | 1.00 | m | 1 | 19 | |

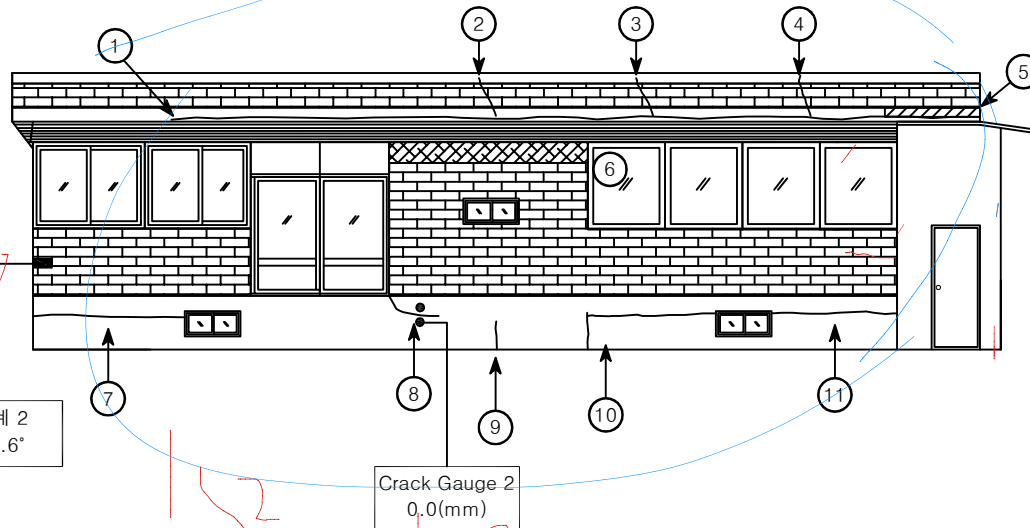
배면

| No | 손상내용 | 결함규모 | | | | 사진<br>번호 | 비고 |
|---|---|---|---|---|---|---|---|
| 1 | 수평균열 | 0.5 | 13.00 | m | 1 | 20 | |
| 2 | 수직균열 | 0.3 | 1.00 | m | 1 | 21 | |
| 3 | 수직균열 | 0.3 | 1.00 | m | 1 | 22 | |
| 4 | 수직균열 | 0.5 | 1.00 | m | 1 | 23 | |
| 5 | 박리, 박락 | 2.50 | 0.50 | m² | 1 | 24 | |
| 6 | 도장박리, 망상균열 | 3.00 | 0.50 | m² | 1 | 25 | |
| 7 | 수평균열 | 0.2 | 2.00 | m | 1 | 26 | |
| 8 | 수평균열 | 0.5 | 5.00 | m | 1 | 27 | C.G |
| 9 | 수직, 수평균열 | 0.4 | 3.50 | m | 1 | 28 | |
| 10 | 수직, 수평균열 | 0.3 | 2.00 | m | 1 | 29 | |
| 11 | 수평균열 | 1.0 | 2.00 | m | 1 | 30 | |

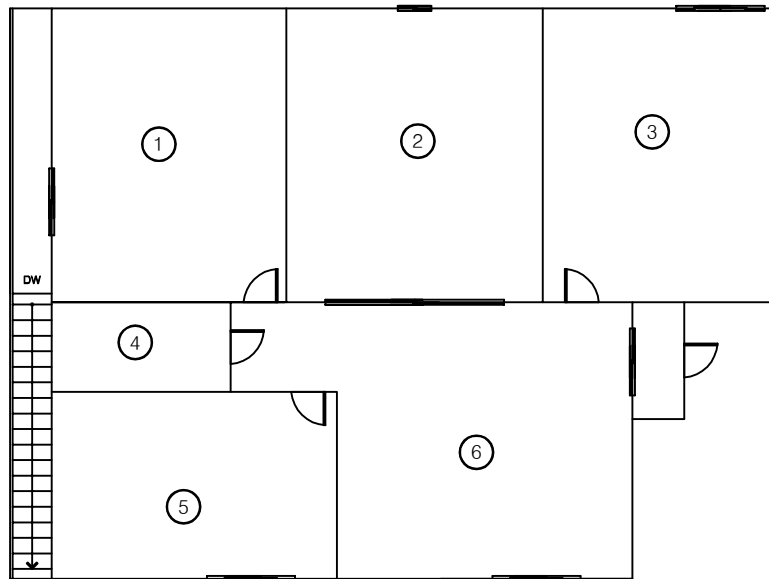
1 층 평 면 도

| No | 손상내용 | 결 함 규 모 | | | | 사진<br>번호 | 비고 |
|---|---|---|---|---|---|---|---|
| 1 | 상태현황 | - | - | - | - | 31 | |
| 2 | 상태현황 | - | - | - | - | 32 | |
| 3 | 상태현황 | - | - | - | - | 33 | |
| 4 | 상태현황 | - | - | - | - | 34 | |
| 5 | 상태현황 | - | - | - | - | 35 | |
| 6 | 상태현황 | - | - | - | - | 36 | |

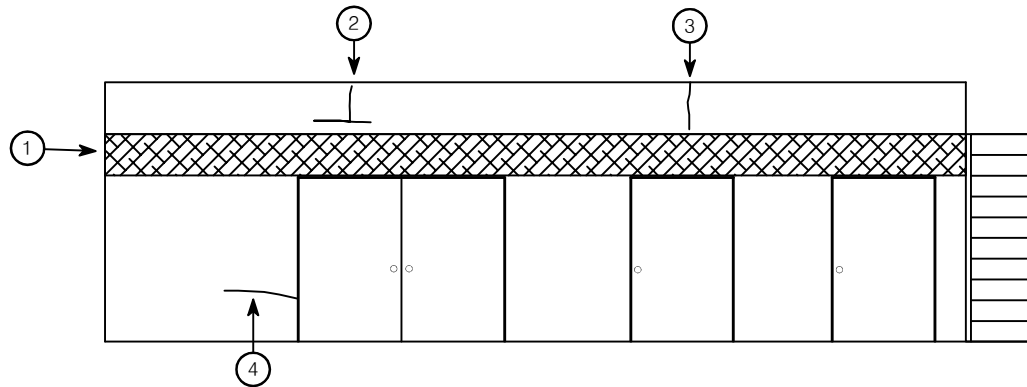
참 고 정 면

| No | 손상내용 | 결 함 규 모 | | | | 사진<br>번호 | 비고 |
|---|---|---|---|---|---|---|---|
| 1 | 망상균열 | 7.00 | 0.50 | m | 1 | 37 | |
| 2 | 수직, 수평균열 | 0.3 | 1.50 | m | 1 | 38 | |
| 3 | 수직균열 | 0.4 | 0.50 | m | 1 | 39 | |
| 4 | 수평균열 | 0.2 | 1.00 | m | 1 | 40 | |

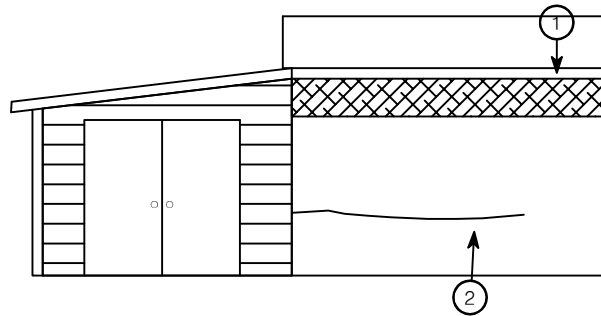
창고 좌측면

| No | 손상내용 | 결함규모 | | | | 사진<br>번호 | 비고 |
|---|---|---|---|---|---|---|---|
| 1 | 망상균열 | 2.50 | 0.50 | m | 1 | 41 | |
| 2 | 수평균열 | 0.3 | 2.50 | m | 1 | 42 | |

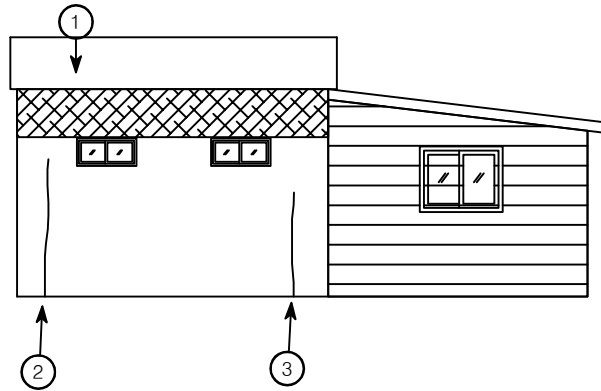
창고 좌측면

| No | 손상내용 | 결함규모 | | | | 사진<br>번호 | 비고 |
|---|---|---|---|---|---|---|---|
| 1 | 망상균열 | 3.00 | 0.50 | m | 1 | 43 | |
| 2 | 수직균열 | 0.5 | 2.00 | m | 1 | 44 | |
| 3 | 수직균열 | 0.3 | 2.00 | m | 1 | 45 | |

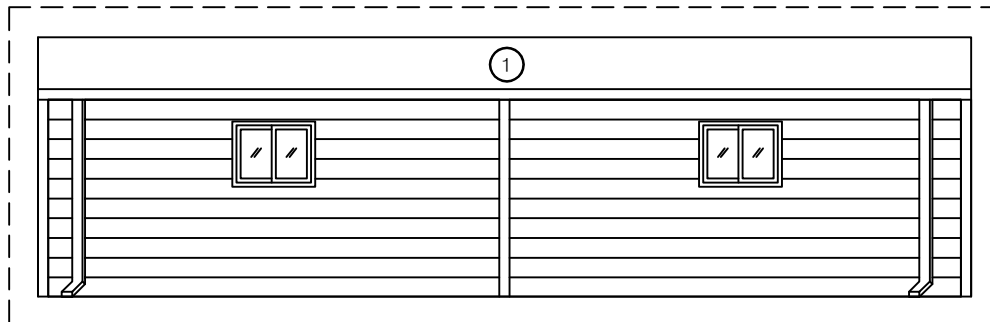
창고배면

| No | 손상내용 | 결함규모 | | | | 사진<br>번호 | 비고 |
|---|---|---|---|---|---|---|---|
| 1 | 상태현황 | - | - | - | - | 46 | |

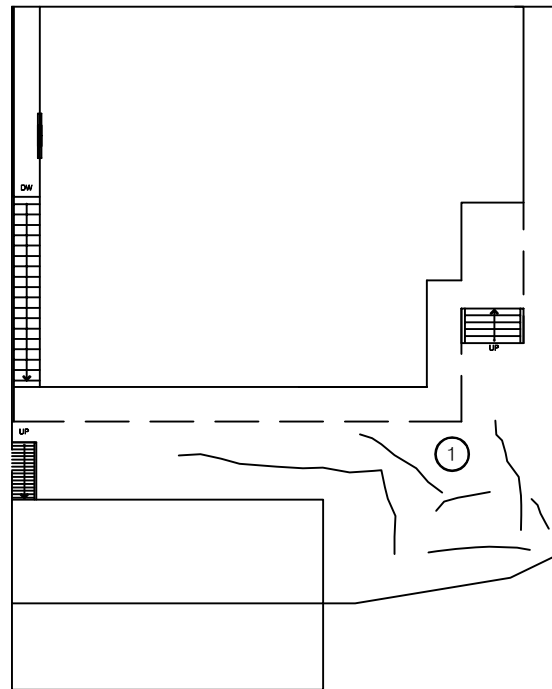
| No | 손상내용 | 결함규모 | | | | 사진<br>번호 | 비고 |
|---|---|---|---|---|---|---|---|
| 1 | 바닥 바닥 균열 | 1.0 | 20.00 | m | 1 | 47 | |
