No.27 인주면 아산로 1312번길 124

안전진단기관

명성엔지니어링

서해선(홍선~송산) 복선전철 제5공구 건설공사 사전현황 용역[공사전]-2차

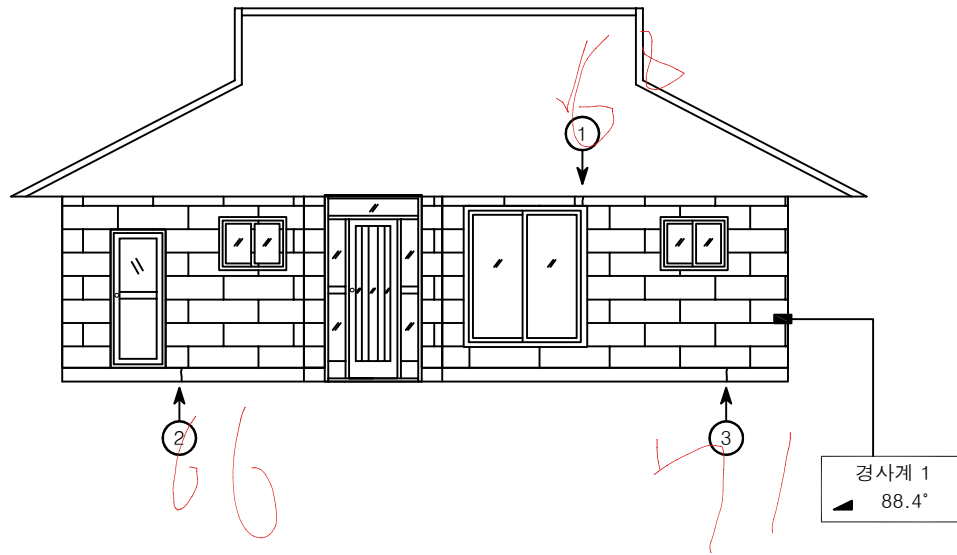
정 면

| No | 손상내용 | 결 함 규 모 | | | | 사진<br>번호 | 비고 |
|---|---|---|---|---|---|---|---|
| 1 | 수직균열 | 0.3 | 0.10 | m | 1 | 1 | |
| 2 | 수직균열 | 0.4 | 0.10 | m | 1 | 2 | |
| 3 | 수직균열 | 0.2 | 0.10 | m | 1 | 3 | |

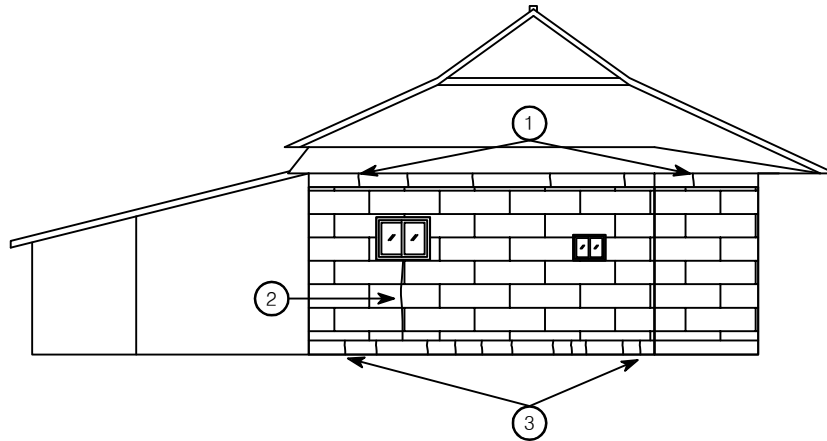
좌 측 면

| No | 손상내용 | 결 함 규 모 | | | | 사진<br>번호 | 비고 |
|---|---|---|---|---|---|---|---|
| 1 | 수직균열 | 0.3 | 0.30 | m | 6 | 4 | |
| 2 | 수직균열 | 0.3 | 2.00 | m | 1 | 5 | |
| 3 | 수직균열 | 0.1 | 0.20 | m | 11 | 6 | |

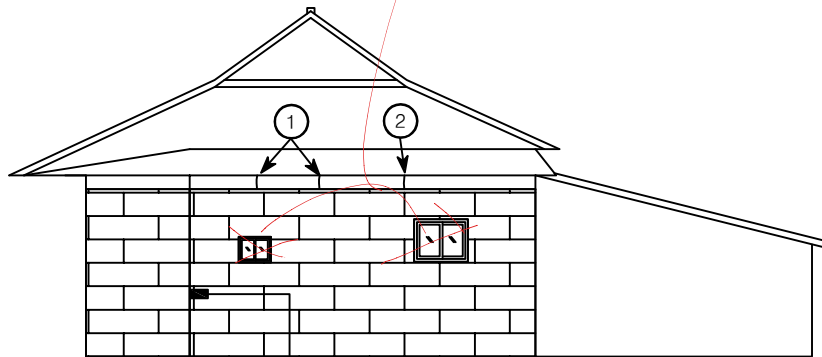
우 측 면

경사계 2  
89.9°

| No | 손상내용 | 결 함 규 모 | | | | 사진<br>번호 | 비고 |
|---|---|---|---|---|---|---|---|
| 1 | 수직균열 | 0.1 | 0.30 | m | 2 | 7 | |
| 2 | 수직균열 | 0.2 | 0.30 | m | 1 | 8 | |

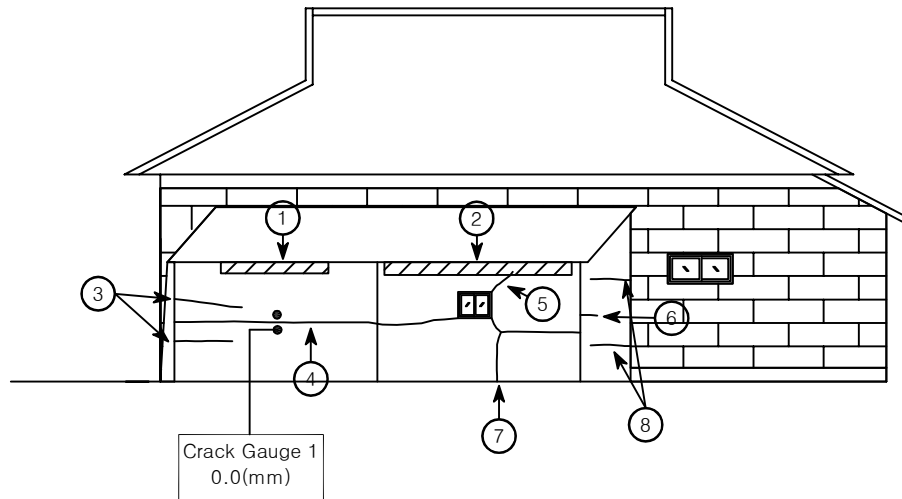
배면

| No | 손상내용 | 결함규모 | | | | 사진<br>번호 | 비고 |
|---|---|---|---|---|---|---|---|
| 1 | 들뜸 | 2.00 | 0.10 | m² | 1 | 9 | |
| 2 | 들뜸 | 3.50 | 0.10 | m² | 1 | 10 | |
| 3 | 수평균열 | 0.3 | 1.00 | m | 2 | 11 | |
| 4 | 수평균열 | 1.4 | 3.00 | m | 1 | 12 | C.G |
| 5 | 이격 | - | 0.50 | m | 1 | 13 | T=0.4cm |
| 6 | 수평균열 | 0.3 | 0.50 | m | 1 | 14 | |
| 7 | 수직, 수평균열 | 0.3 | 2.50 | m | 1 | 15 | |
| 8 | 수평균열 | 0.2 | 1.50 | m | 2 | 16 | |

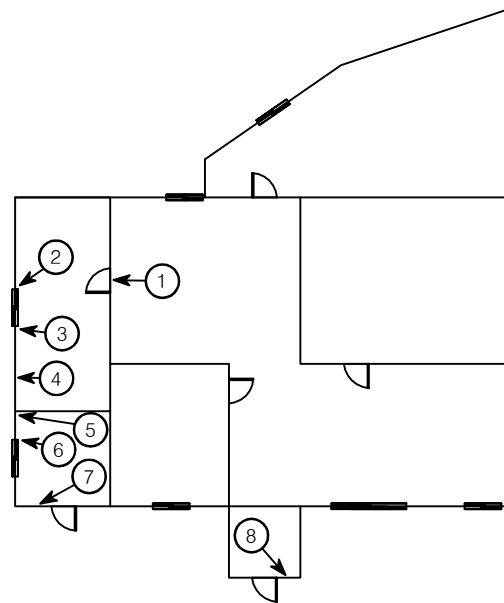
1 층 평 면 도

| No | 손상내용 | 결 함 규 모 | | | | 사진<br>번호 | 비고 |
|---|---|---|---|---|---|---|---|
| 1 | 타일균열 | - | - | EA | 1 | 17 | |
| 2 | 타일균열 | - | - | EA | 1 | 18 | |
| 3 | 타일균열 | - | - | EA | 4 | 19 | |
| 4 | 타일균열 | - | - | EA | 8 | 20 | |
| 5 | 이격 | - | 2.00 | m | 1 | 21 | T=0.5cm |
| 6 | 수평균열 | 0.7 | 1.00 | m | 1 | 22 | |
| 7 | 수평균열 | 0.3 | 0.50 | m | 1 | 23 | |
| 8 | 타일균열 | - | - | EA | 1 | 24 | |

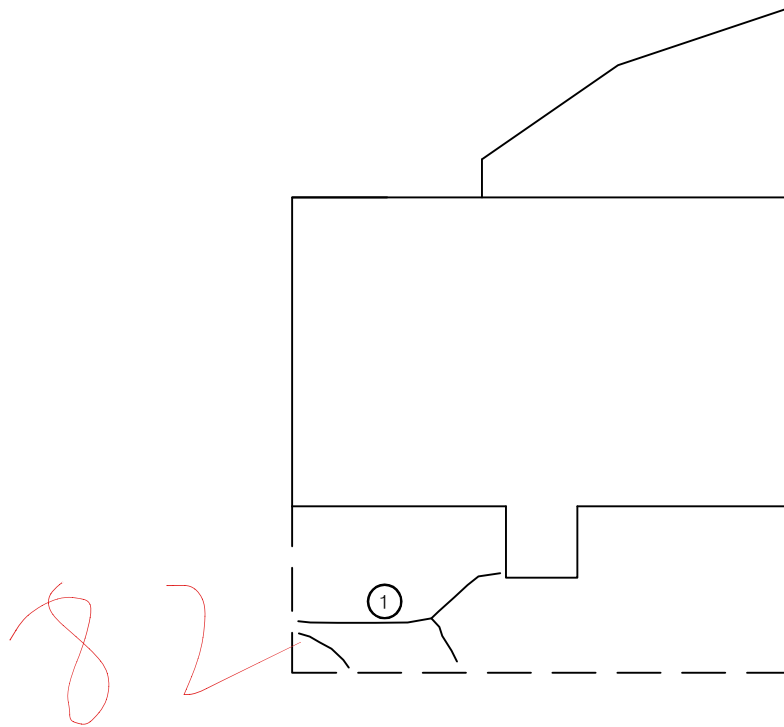
배치도

| No | 손상내용 | 결함규모 | | | | 사진<br>번호 | 비고 |
|---|---|---|---|---|---|---|---|
| 1 | 바닥 균열 | 1.4 | 4.00 | m | 1 | 25 | |
