# No.3 영인면 아산로 1312번길 108-12

안전점검기관

명성엔지니어링

서해선 (홍선~송산) 복선전철 제5공구 건설공사

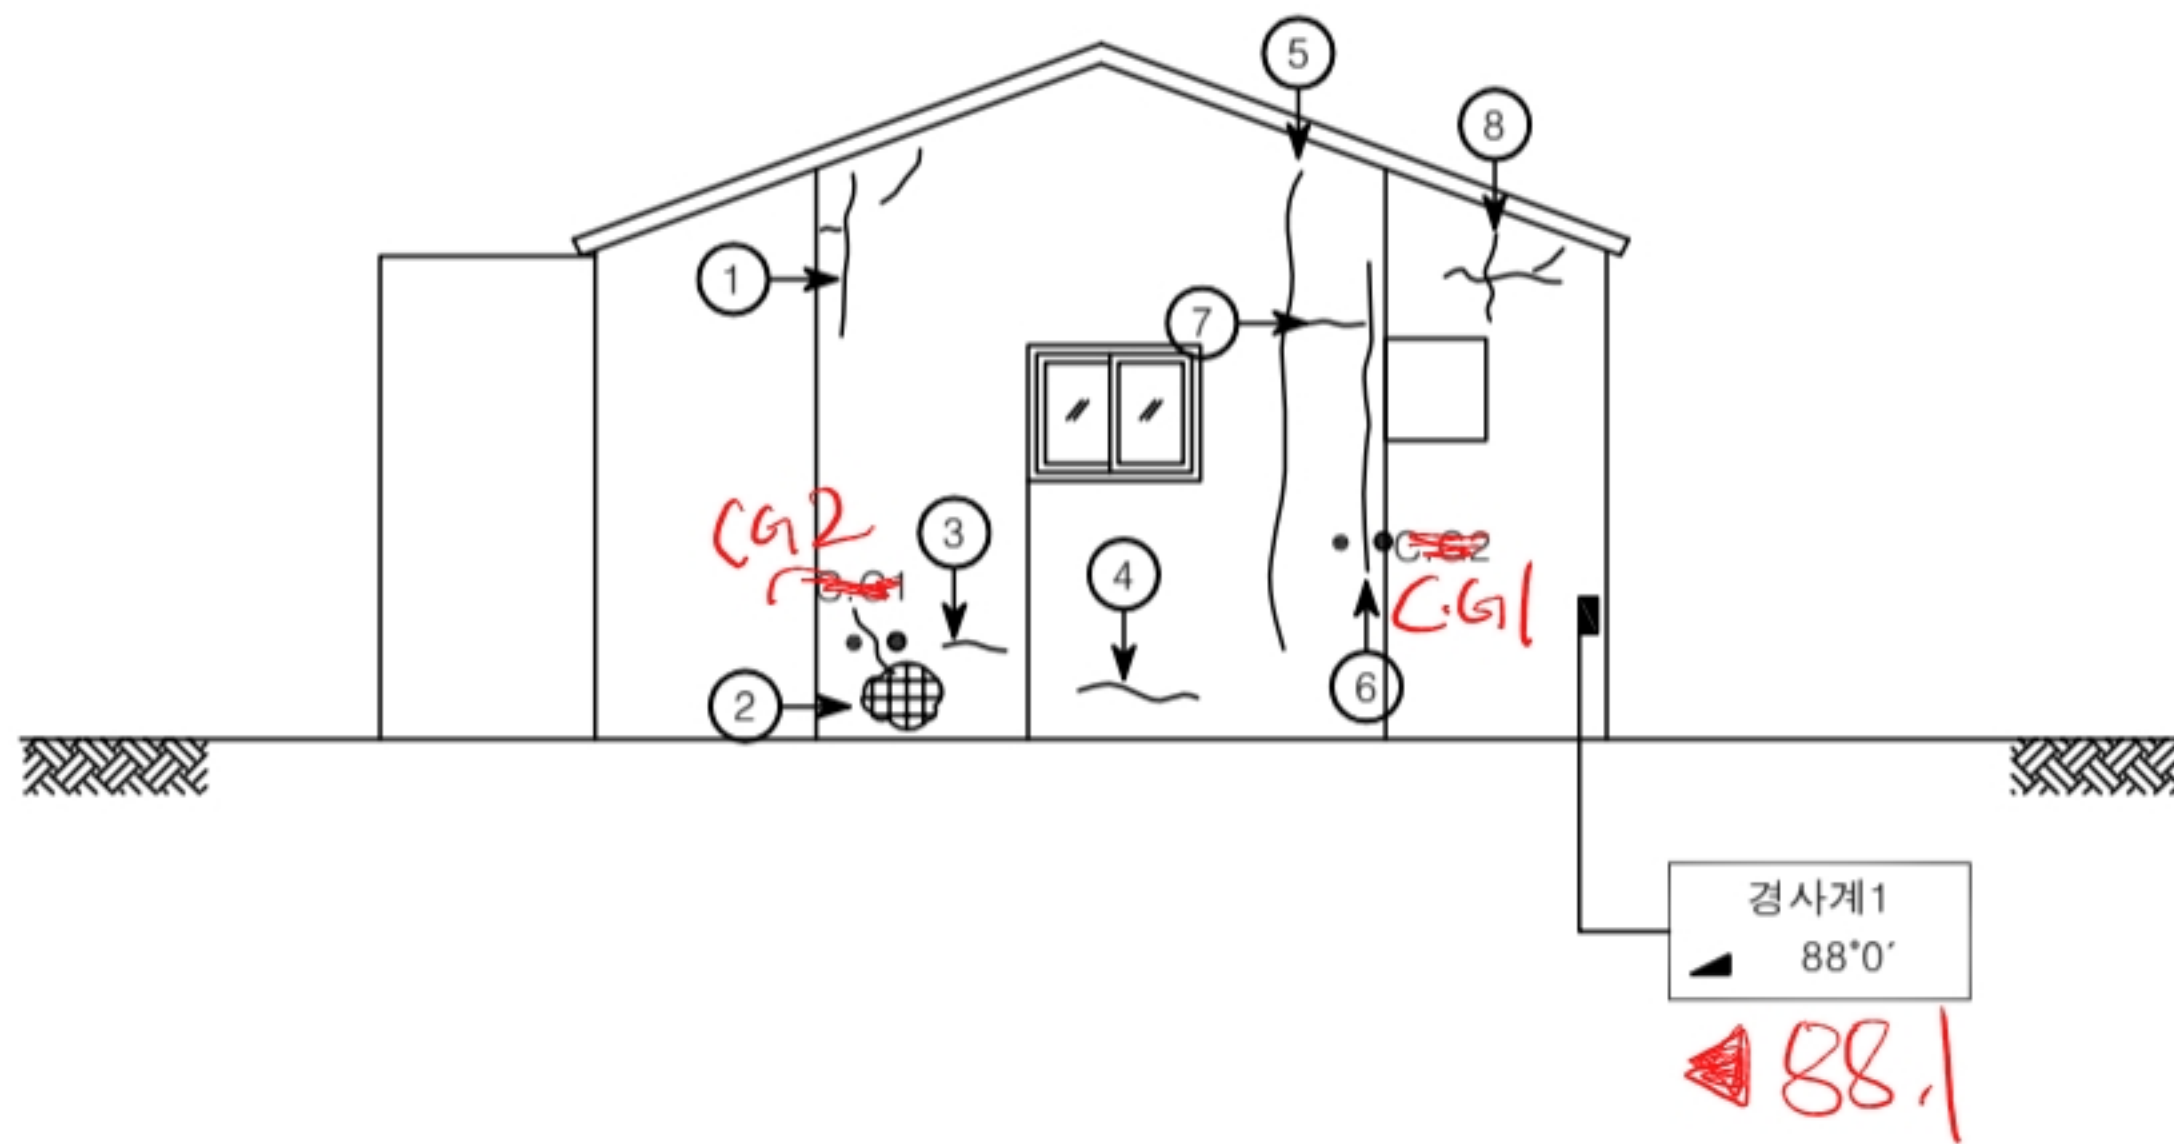
정 면 도

| No | 손상내용 | 결 함 규 모 | | | | 사진<br>번호 | 비고 |
|---|---|---|---|---|---|---|---|
| 1 | 수직.수평균열 | 1.0mm | 2.0m | m | 1 | 1 | |
| 2 | 파손 | 0.5m | 0.6m | m² | 1 | 2 | CG1 |
| 3 | 수평균열 | 0.5mm | 1.0m | m | 1 | 3 | |
| 4 | 수평균열 | 0.5mm | 1.2m | m | 1 | 4 | |
| 5 | 수직균열 | 0.7mm | 1.8m | m | 1 | 5 | |
| 6 | 수직균열 | 0.4mm | 1.8m | m | 1 | 6 | CG2 |
| 7 | 수평균열 | 0.2mm | 0.7m | m | 1 | 7 | |
| 8 | 수직.수평균열 | 1.0mm | 1.0m | m | 1 | 8 | |

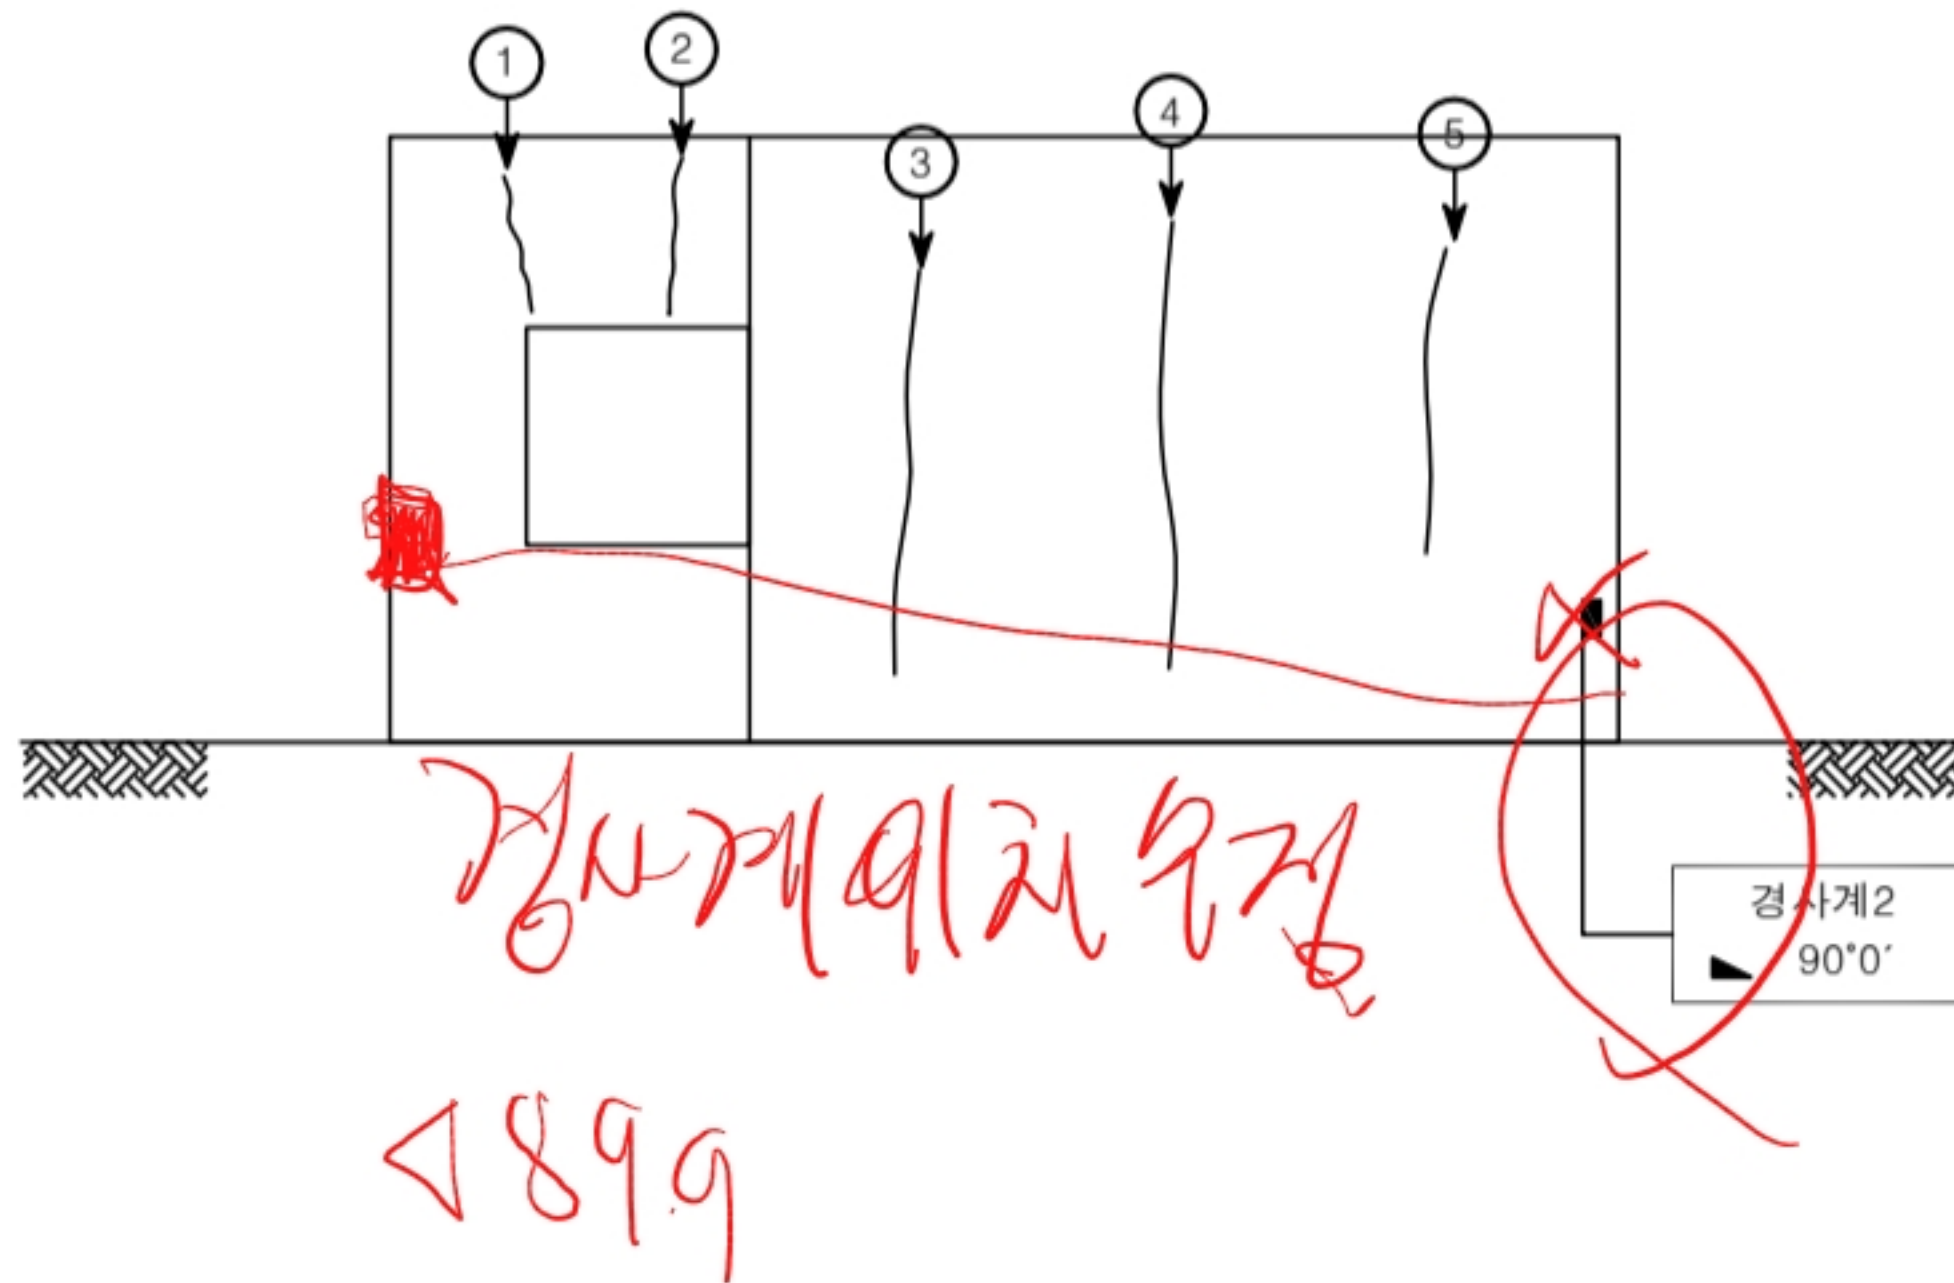
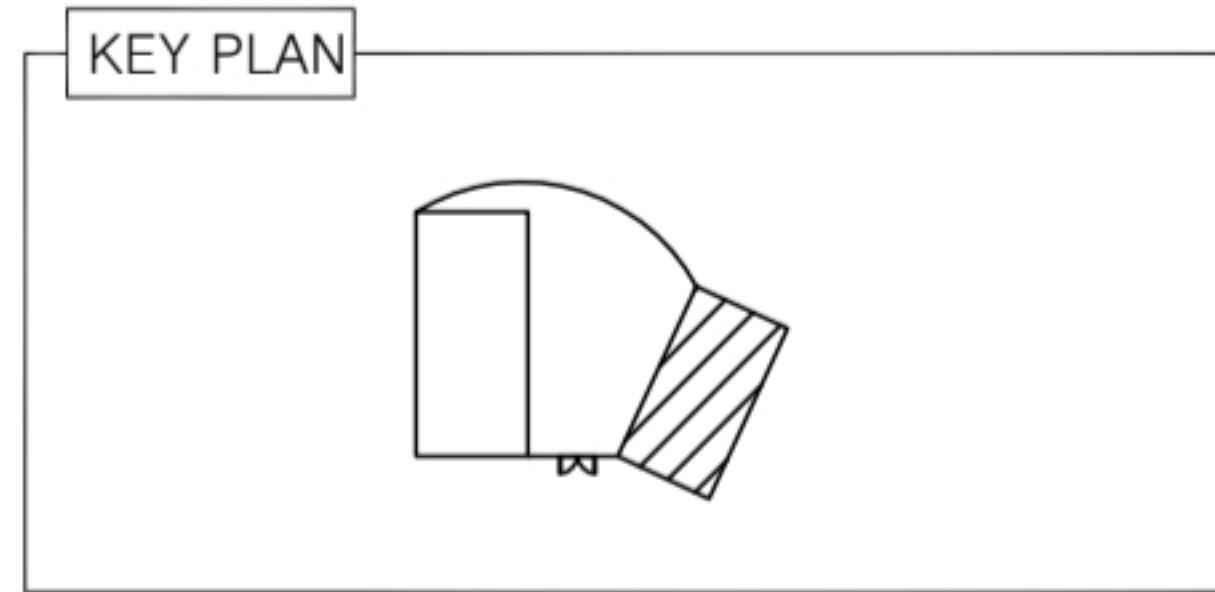
우측면

| No | 손상내용 | 결함규모 | | | | 사진<br>번호 | 비고 |
|---|---|---|---|---|---|---|---|
| 1 | 수직균열 | 1.0mm | 0.5m | m | 1 | 9 | |
| 2 | 수직균열 | 0.3mm | 1.2m | m | 1 | 10 | |
| 3 | 수직균열 | 0.5mm | 1.5m | m | 1 | 11 | |
| 4 | 수직균열 | 4.0mm | 1.7m | m | 1 | 12 | |
| 5 | 수직균열 | 0.5mm | 1.7m | m | 1 | 13 | |

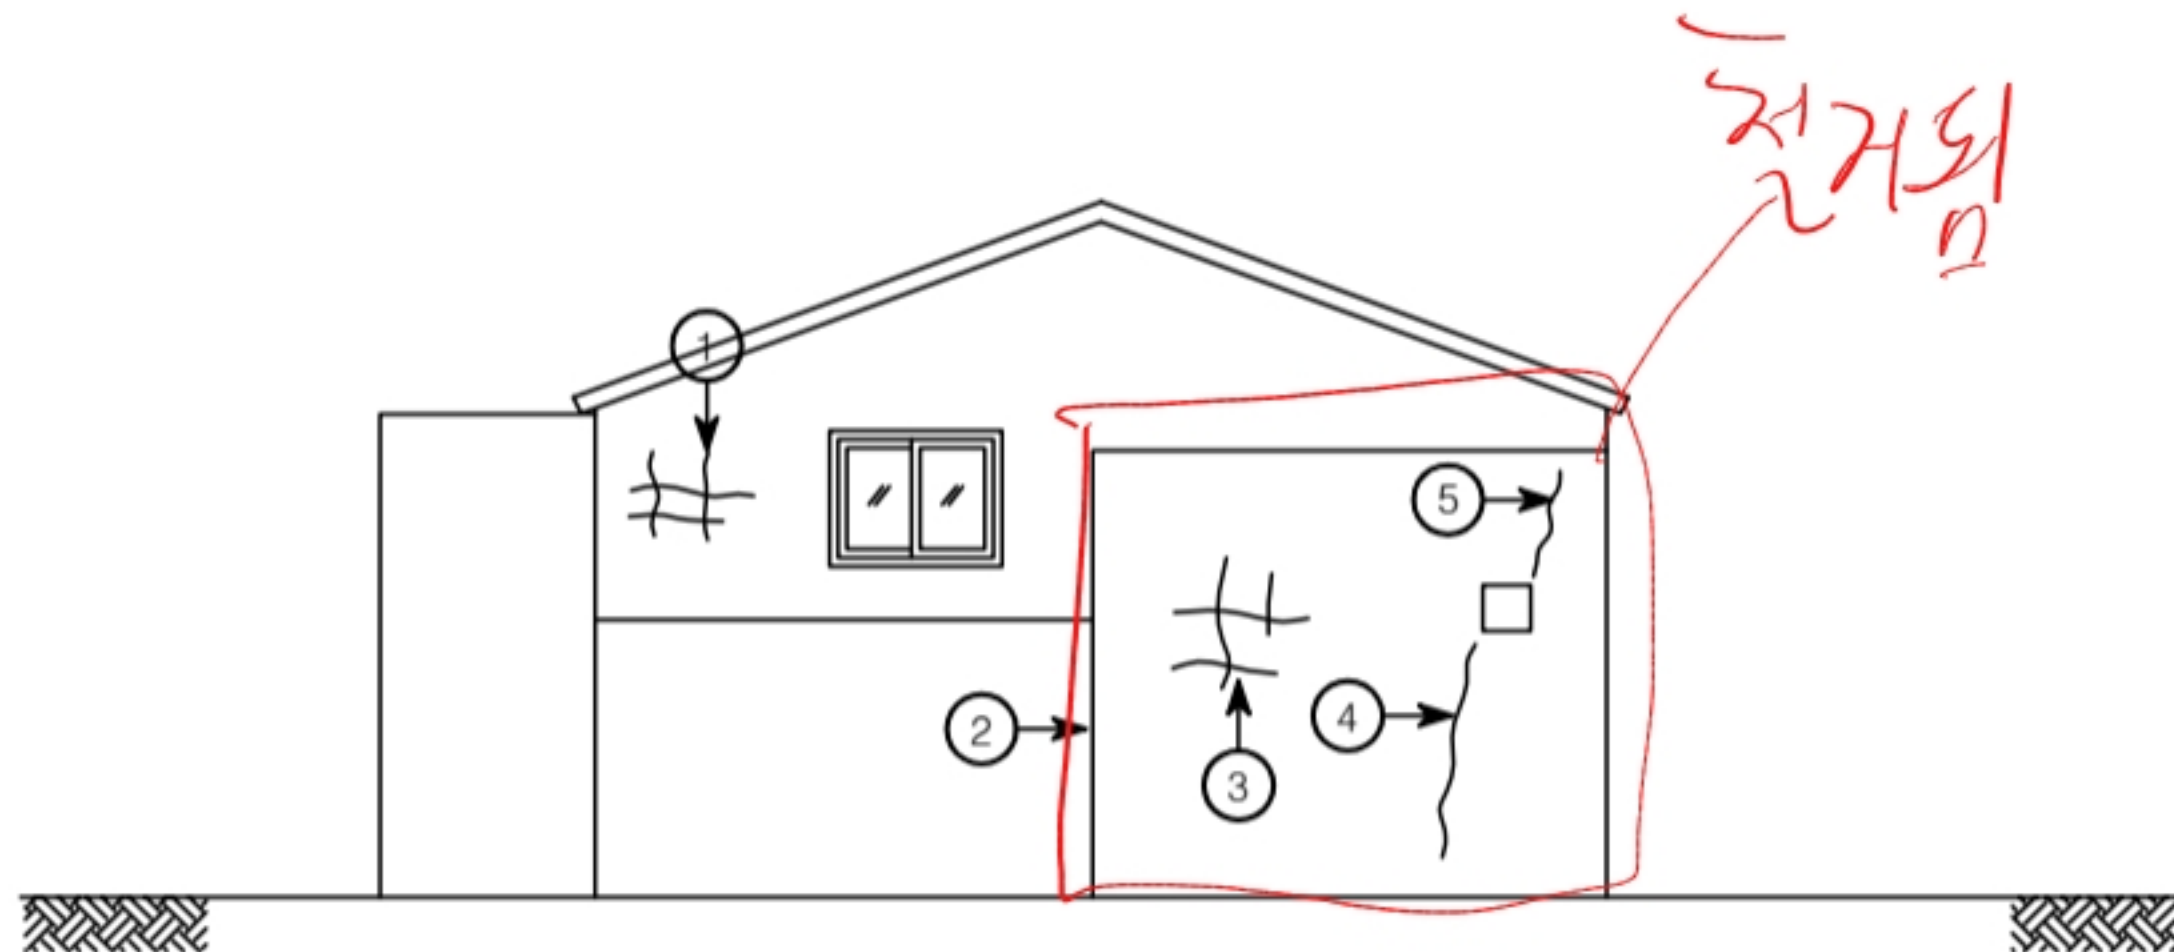
배 면

| No | 손상내용 | 결 함 규 모 | | | | 사진<br>번호 | 비고 |
|---|---|---|---|---|---|---|---|
| 1 | 망상균열 | 1.0m | 1.0m | m² | 1 | 14 | |
| 2 | 이격 | 0.3mm | 1.5m | m | 1 | 15 | |
| 3 | 망상균열 | 1.0m | 1.0m | m² | 1 | 16 | |
| 4 | 수직균열 | 2.0mm | 1.5m | m | 1 | 17 | |
| 5 | 수직균열 | 3.0mm | 0.4m | m | 1 | 18 | |

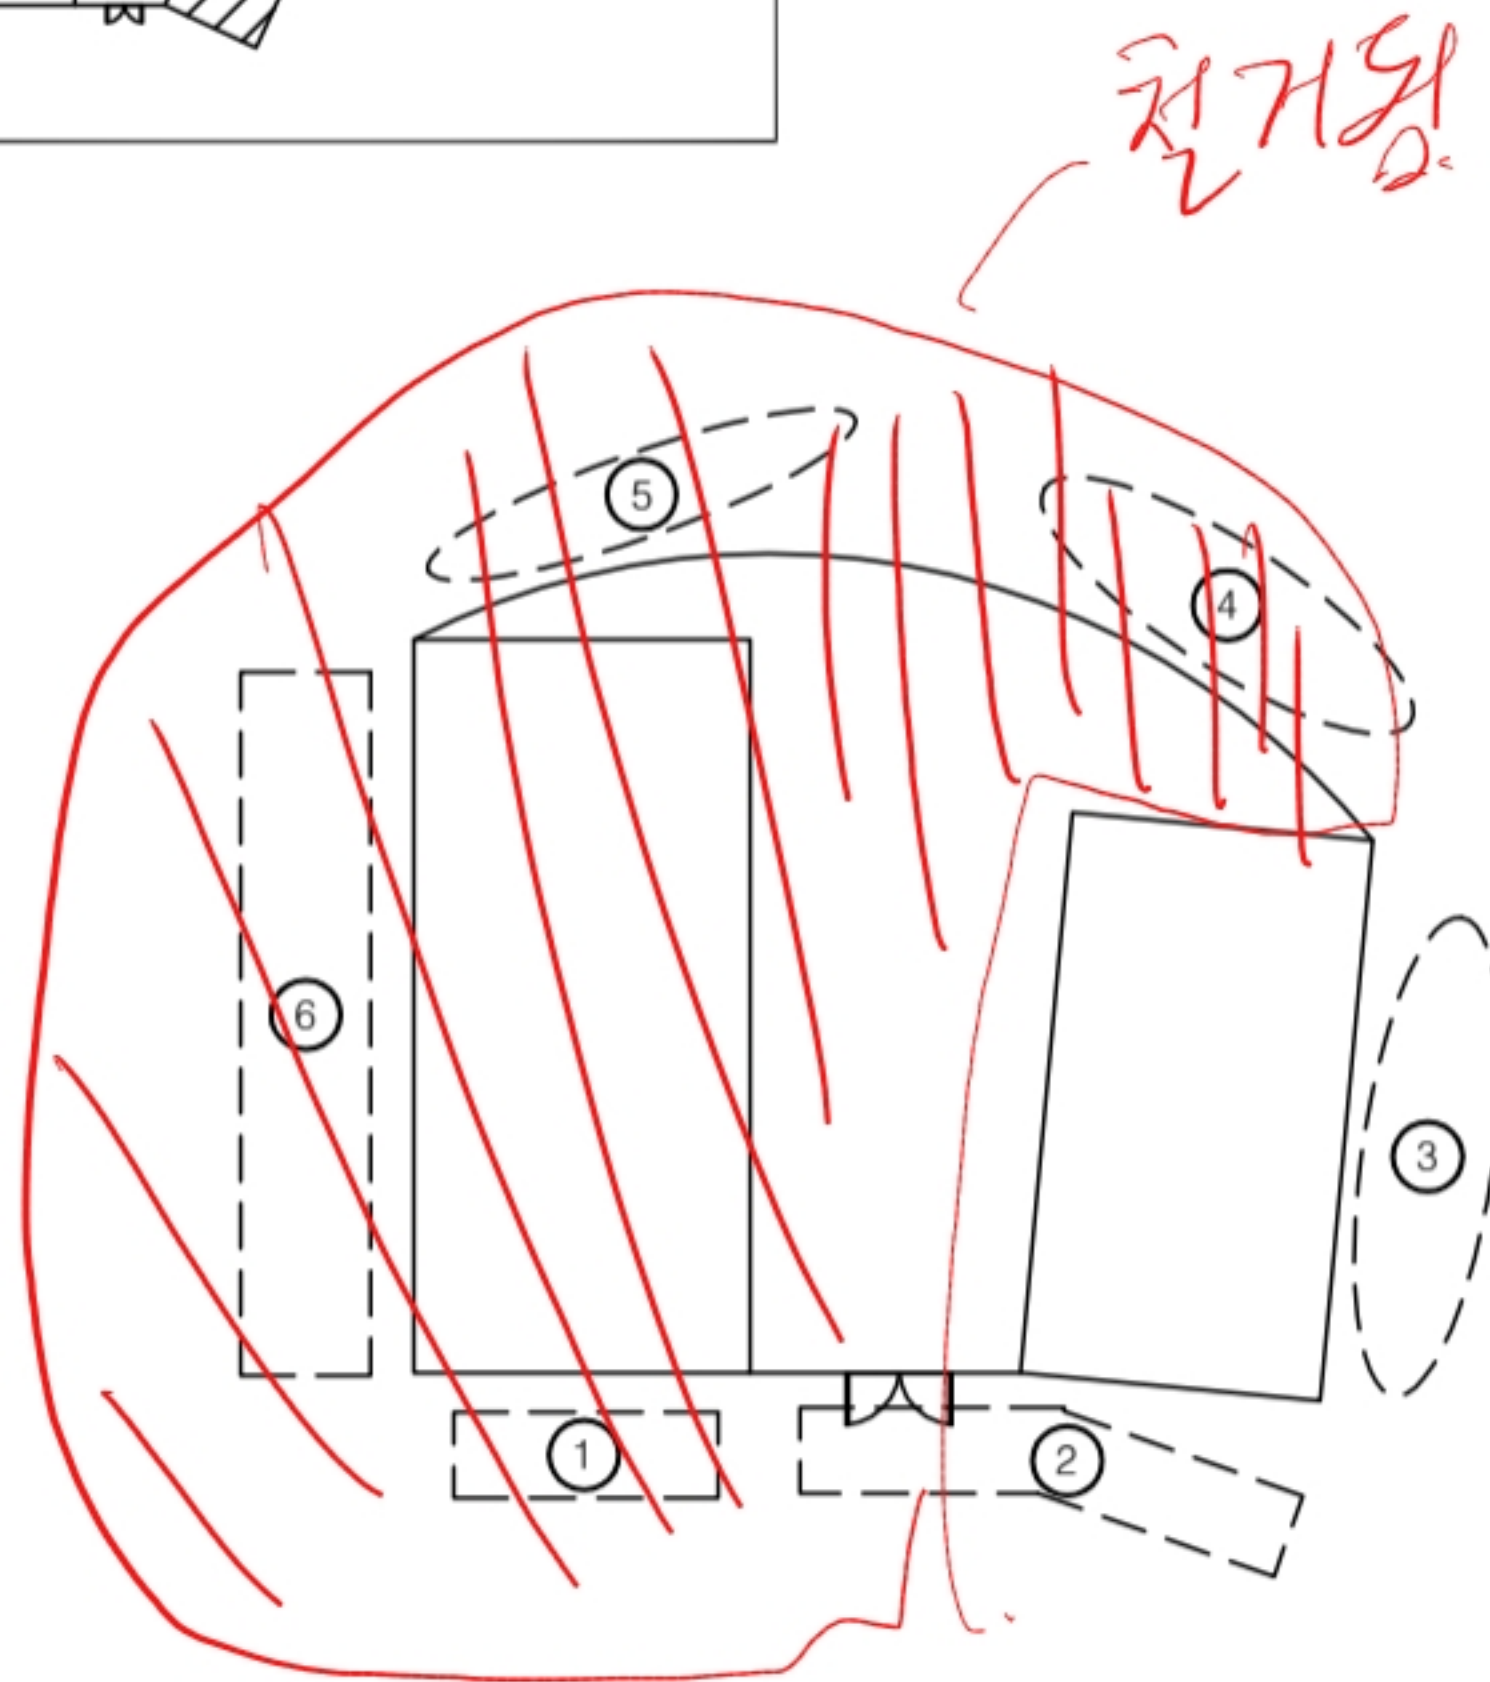
배 치

| No | 손상내용 | 결 함 규 모 | | | | 사진<br>번호 | 비고 |
|---|---|---|---|---|---|---|---|
| 1 | 상태현황 | - | - | - | 1 | 19 | |
| 2 | 상태현황 | - | - | - | 1 | 20 | |
| 3 | 상태현황 | - | - | - | 1 | 21 | |
| 4 | 상태현황 | - | - | - | 1 | 22 | |
| 5 | 상태현황 | - | - | - | 1 | 23 | |
| 6 | 상태현황 | - | - | - | 1 | 24 | |
