# No.5 영인면 아산로 1312번길 108-3

안전점검기관

명성엔지니어링

서해선 (홍선~송산) 복선전철 제5공구 건설공사

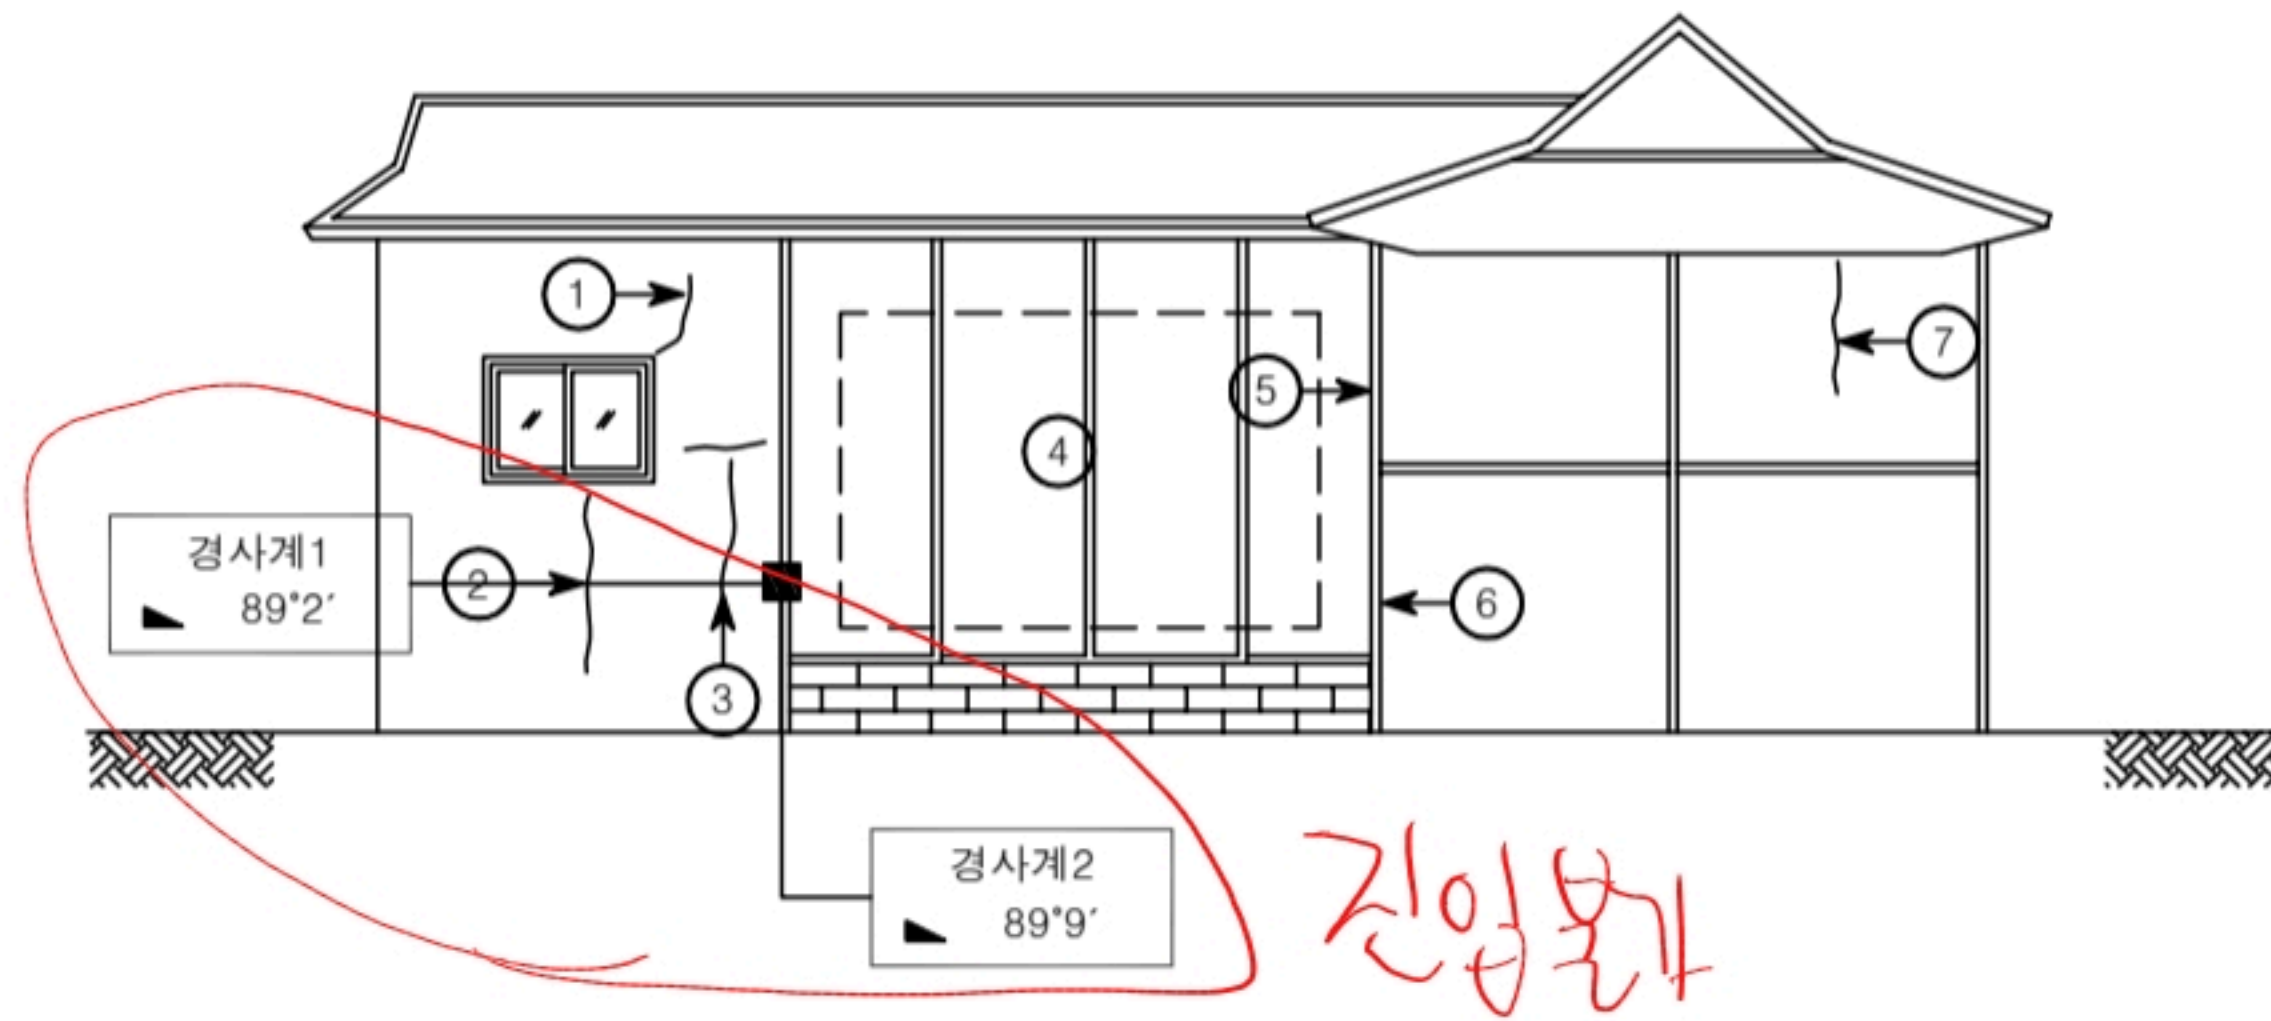
정 면 도

| No | 손상내용 | 결 함 규 모 | | | | 사진<br>번호 | 비고 |
|---|---|---|---|---|---|---|---|
| 1 | 수직.수평균열 | 0.5mm | 0.7m | m | 1 | 1 | |
| 2 | 수직균열 | 0.7mm | 1.2m | m | 1 | 2 | |
| 3 | 수직.수평균열 | 0.2mm | 1.2m | m | 1 | 3 | |
| 4 | 상태현황 | - | - | - | 1 | 4 | |
| 5 | 상태현황 | - | - | - | 1 | 5 | |
| 6 | 수직균열 | 1.0mm | 1.2m | m | 1 | 6 | |
| 7 | 수직균열 | 1.0mm | 0.9m | m | 1 | 7 | |

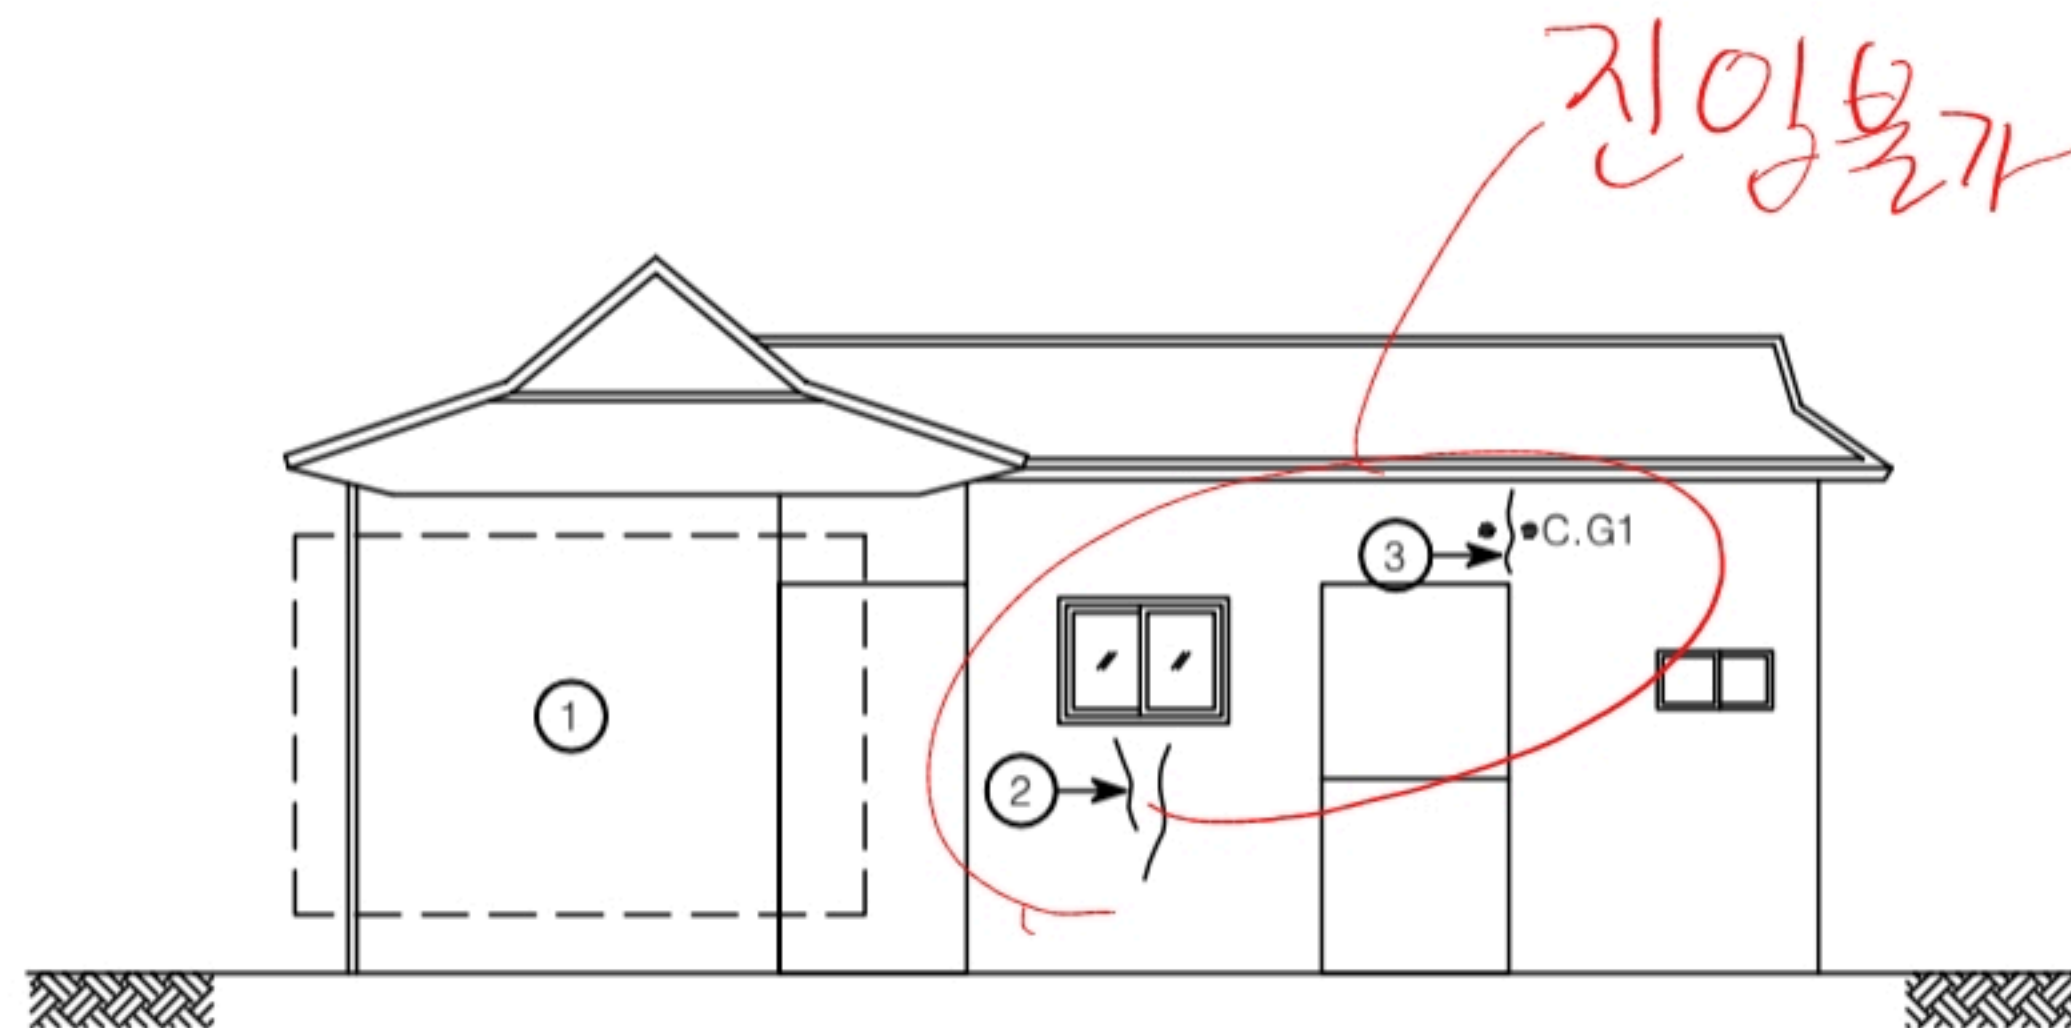
좌 측 면

| No | 손상내용 | 결 함 규 모 | | | | 사진<br>번호 | 비고 |
|---|---|---|---|---|---|---|---|
| 1 | 상태현황 | - | - | - | 1 | 8 | |
| 2 | 수직균열 | 0.3mm | 0.8m | m | 2 | 9 | |
| 3 | 수직균열 | 1.0mm | 0.6m | m | 1 | 10 | CG1 |

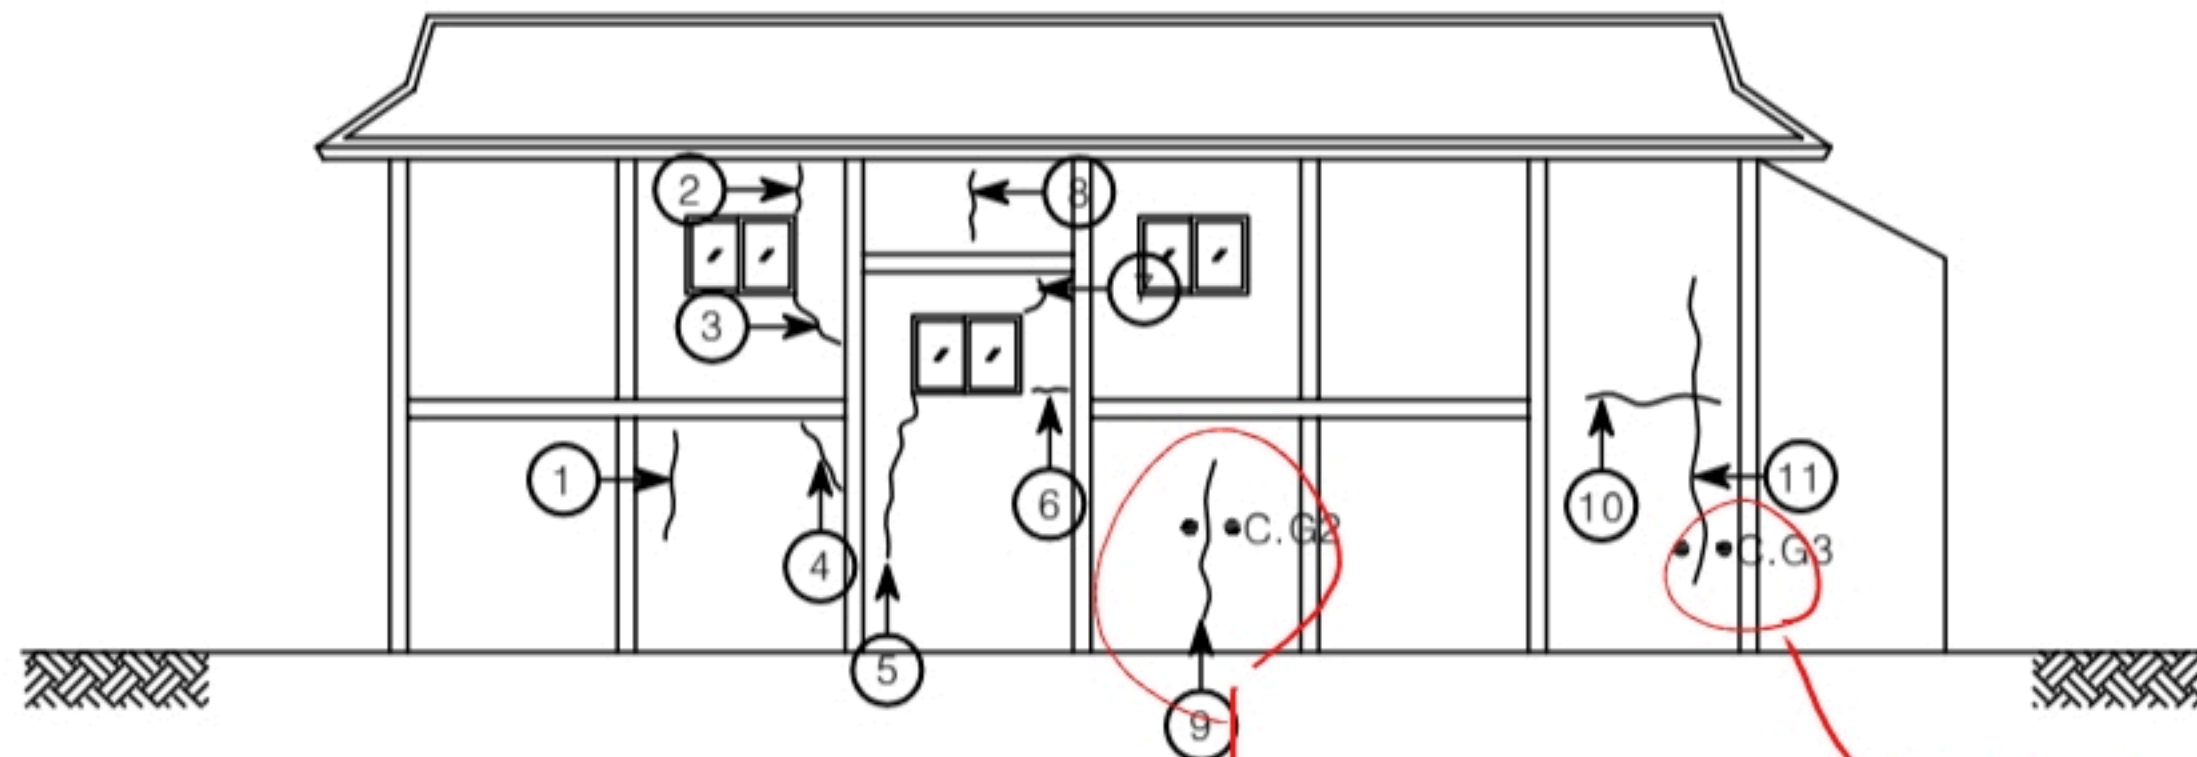
우 측 면

| No | 손상내용 | 결 함 규 모 | | | | 사진<br>번호 | 비고 |
|---|---|---|---|---|---|---|---|
| 1 | 수직균열 | 0.7mm | 1.2m | m | 1 | 11 | |
| 2 | 수직균열 | 0.7mm | 0.6m | m | 1 | 12 | |
| 3 | 수직균열 | 0.5mm | 0.3m | m | 1 | 13 | |
| 4 | 수직균열 | 0.5mm | 0.5m | m | 1 | 14 | |
| 5 | 수직균열 | 0.5mm | 0.8m | m | 1 | 15 | |
| 6 | 수평균열 | 0.5mm | 0.6m | m | 1 | 16 | |
| 7 | 수직균열 | 0.3mm | 0.4m | m | 1 | 17 | |
| 8 | 수직균열 | 0.3mm | 0.5m | m | 1 | 18 | |
| 9 | 수직균열 | 0.7mm | 1.3m | m | 1 | 19 | CG2 |
| 10 | 수평균열 | 3.0mm | 2.0m | m | 1 | 20 | |
| 11 | 수직균열 | 5.0mm | 1.7m | m | 1 | 21 | CG3 |

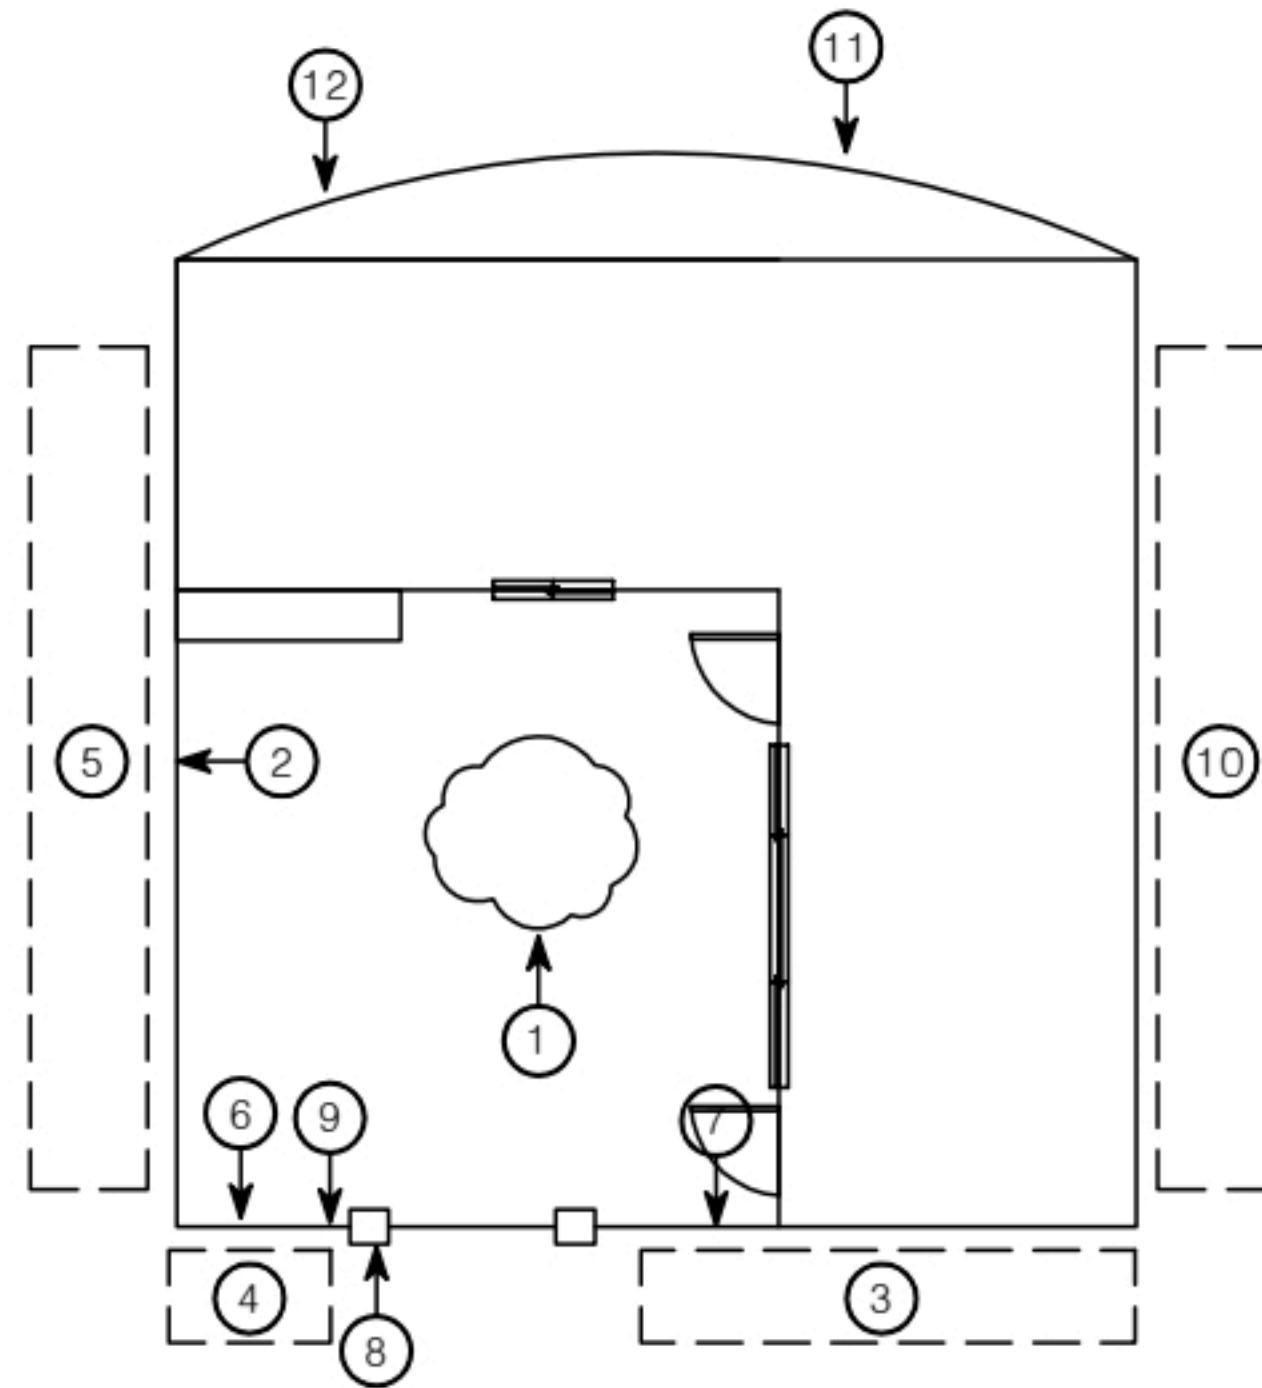
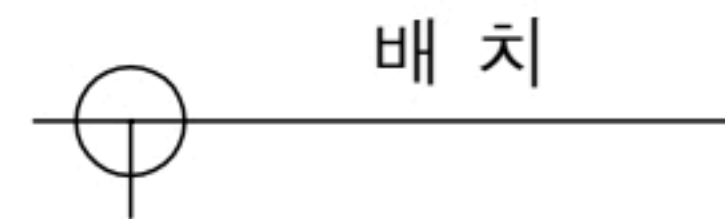
배 치

| No | 손상내용 | 결 함 규 모 | | | | 사진<br>번호 | 비고 |
|---|---|---|---|---|---|---|---|
| 1 | 상태현황 | - | - | - | 1 | 22 | |
| 2 | 이격 | - | 1.7m | m | 1 | 23 | |
| 3 | 상태현황 | - | - | - | 1 | 24 | |
| 4 | 상태현황 | - | - | - | 1 | 25 | |
| 5 | 상태현황 | - | - | - | 1 | 26 | |
| 6 | 이격 | - | 1.7m | m | 1 | 27 | |
| 7 | 수직균열 | 0.2mm | 1.0m | m | 1 | 28 | |
| 8 | 망상균열 | 0.3m | 0.4m | m² | 1 | 29 | |
| 9 | 수직균열 | - | 0.7m | m | 1 | 30 | |
| 10 | 상태현황 | - | - | - | 1 | 31 | |
| 11 | 상태현황 | - | - | - | 1 | 32 | |
| 12 | 상태현황 | - | - | - | 1 | 33 | |
