# No.7 영인면 아산로 1312번길 110-4

[ 결 함 물 량 표 ]

서해선 (홍선~송산) 복선전철 제5공구 건설공사

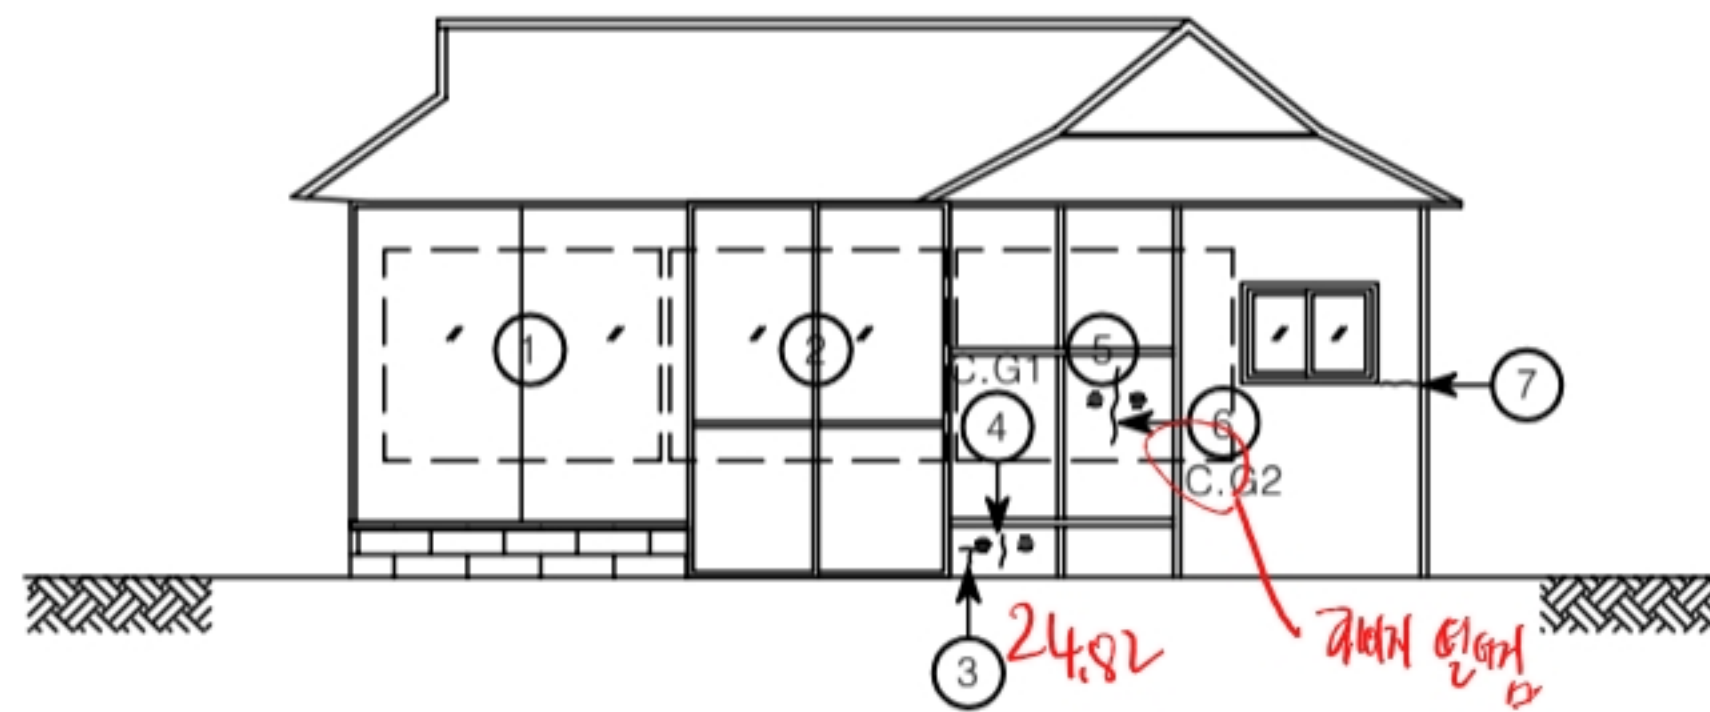
정 면 도

| No | 손상내용 | 결 함 규 모 | | | | 사진<br>번호 | 비고 |
|---|---|---|---|---|---|---|---|
| 3 | 수직.수평균열 | 0.4mm | 0.5m | m | 1 | 3 | |
| 4 | 수평균열 | 0.4mm | 0.3m | m | 1 | 4 | CG1 |
| 6 | 수직균열 | 0.3mm | 1.0m | m | 1 | 6 | CG2 |
| 7 | 수평균열 | 0.2mm | 0.6m | m | 1 | 7 | |

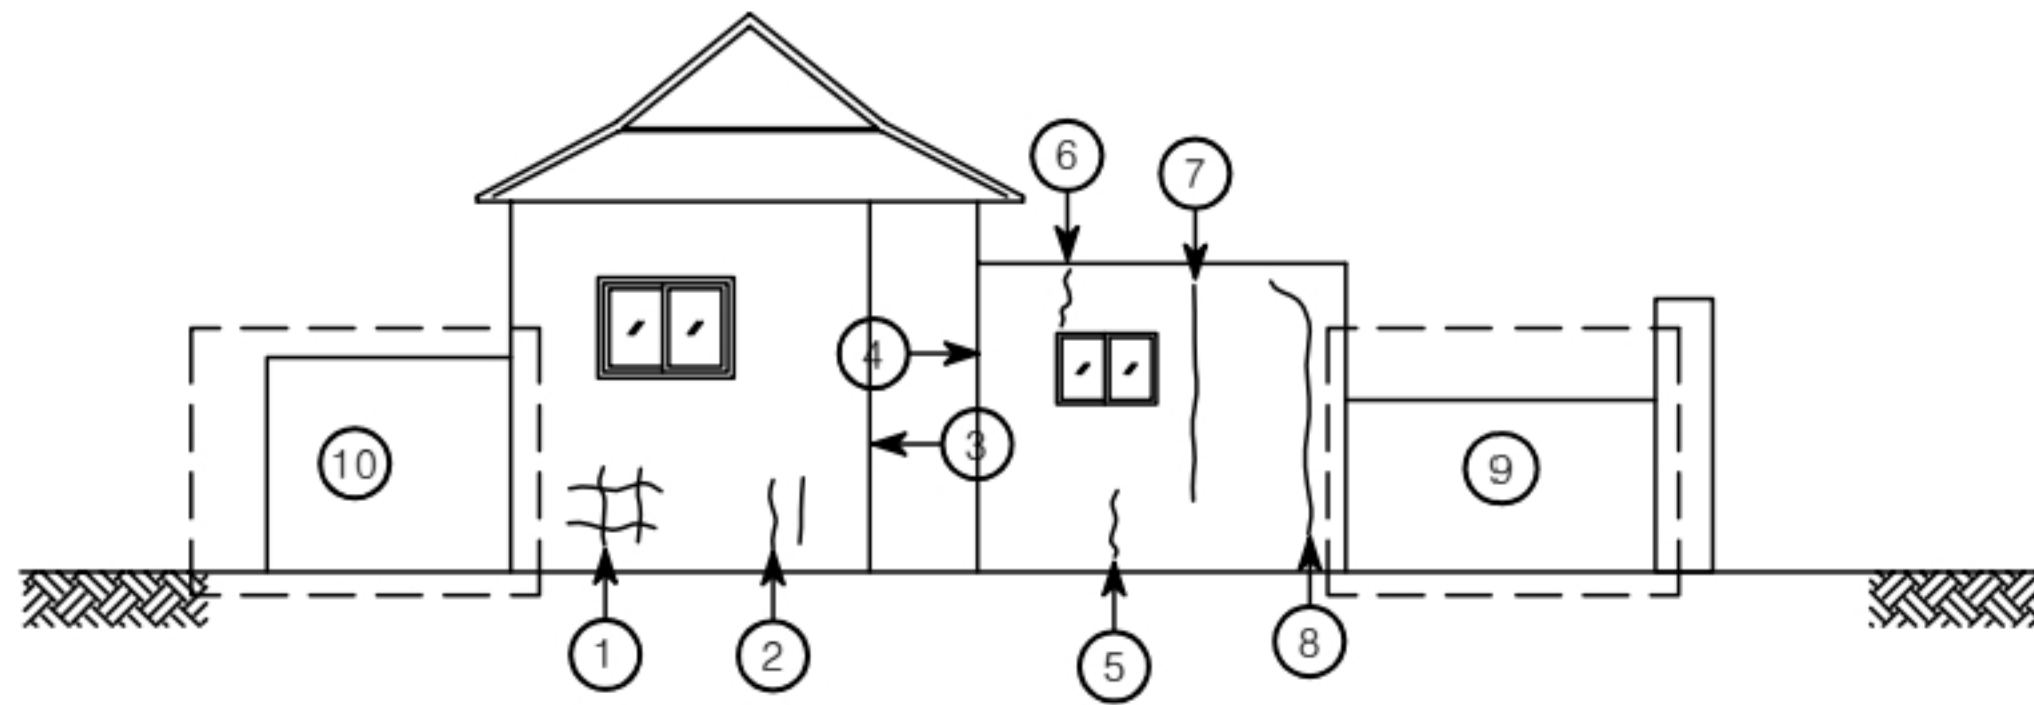
좌측면

| No | 손상내용 | 결함 규모 | | | | 사진<br>번호 | 비고 |
|---|---|---|---|---|---|---|---|
| 1 | 수직.수평균열 | 0.2mm | 1.6m | m | 1 | 8 | |
| 2 | 수직.수평균열 | 0.2mm | 1.2m | m | 1 | 9 | |
| 3 | 접합부이격 | - | 1.0m | m | 1 | 10 | |
| 4 | 접합부이격 | - | 1.5m | m | 1 | 11 | |
| 5 | 수직균열 | 0.4mm | 0.6m | m | 1 | 12 | |
| 6 | 수직균열 | 0.3mm | 0.7m | m | 1 | 13 | |
| 7 | 수직.수평균열 | 1.0mm | 1.5m | m | 1 | 14 | |
| 8 | 수직.수평균열 | 0.7mm | 1.5m | m | 1 | 15 | |

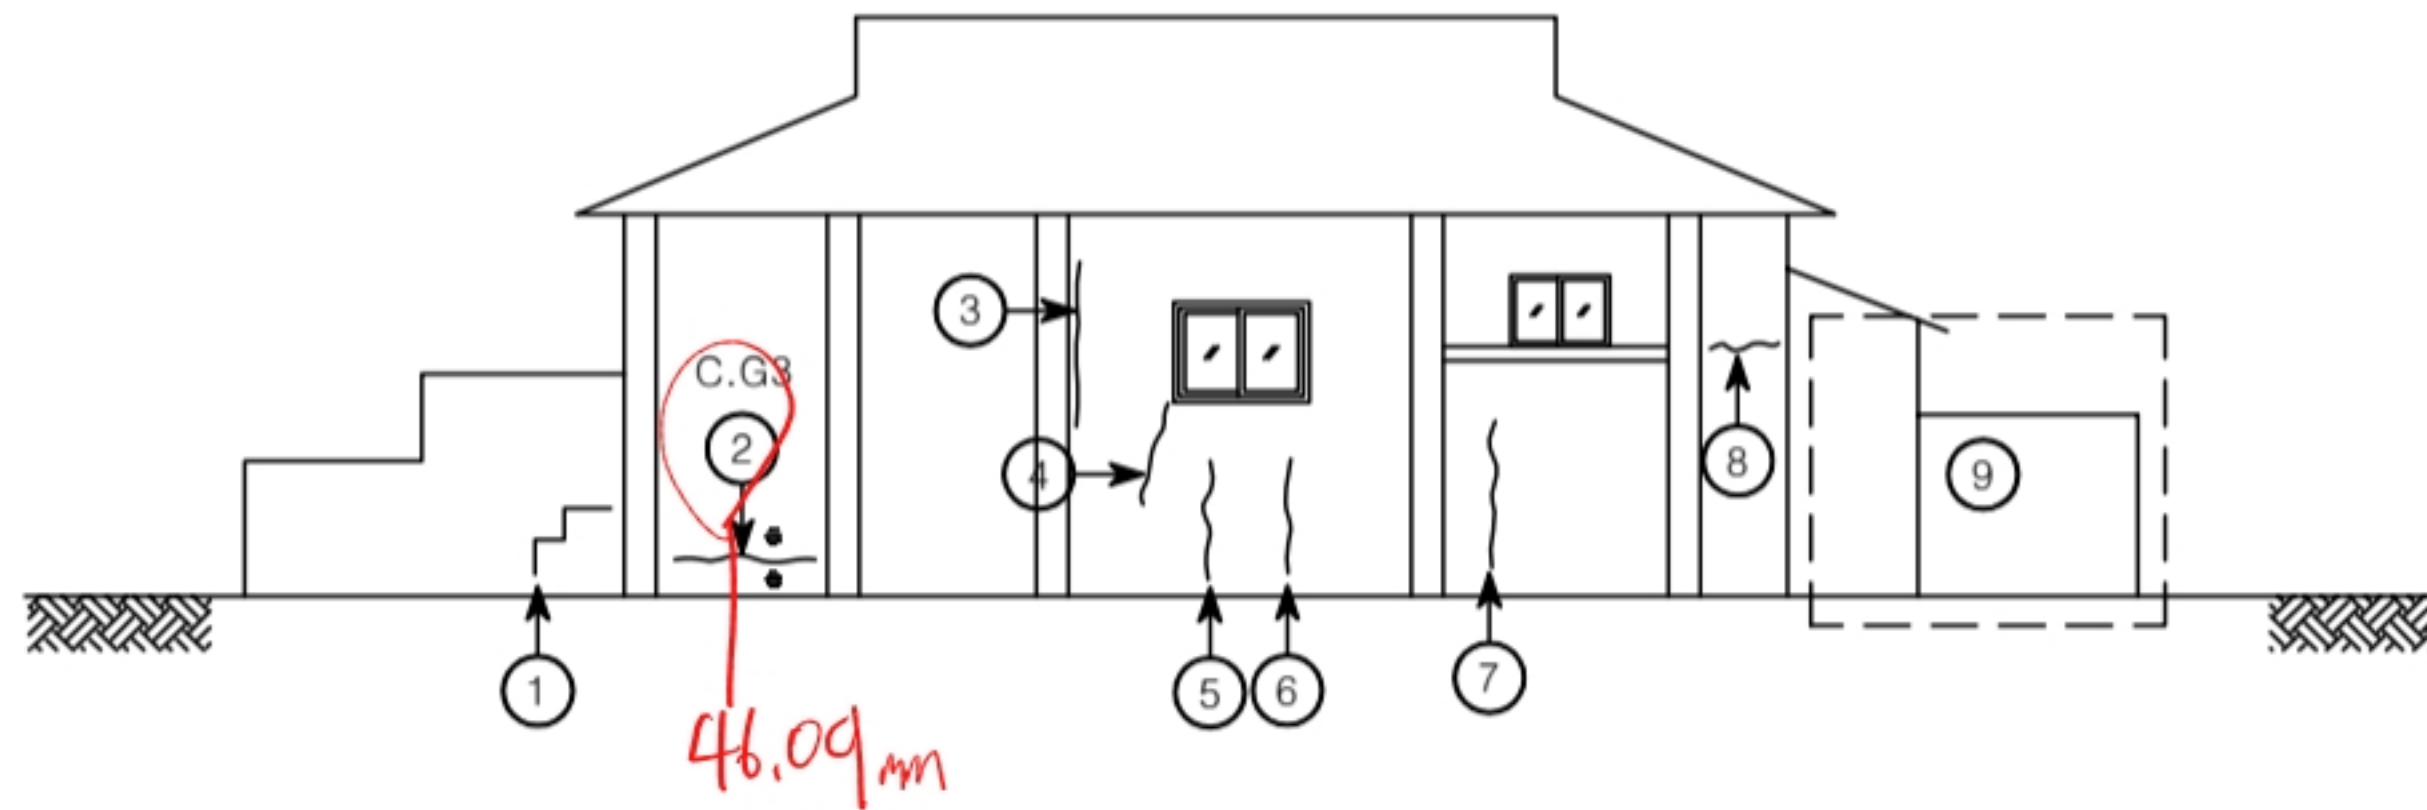
우 측 면

| No | 손상내용 | 결 함 규 모 | | | | 사진<br>번호 | 비고 |
|---|---|---|---|---|---|---|---|
| 1 | 줄눈이격 | - | 1.0m | m | 1 | 18 | |
| 2 | 수평균열 | 0.5mm | 1.5m | m | 1 | 19 | CG3 |
| 3 | 수직균열 | 0.7mm | 1.7m | m | 1 | 20 | |
| 4 | 수직균열 | 0.2mm | 0.6m | m | 1 | 21 | |
| 5 | 수직균열 | 0.2mm | 0.6m | m | 1 | 22 | |
| 6 | 수직균열 | 0.2mm | 0.6m | m | 1 | 23 | |
| 7 | 수직균열 | 0.2mm | 0.8m | m | 1 | 24 | |
| 8 | 수평균열 | 0.2mm | 0.3m | m | 1 | 25 | |

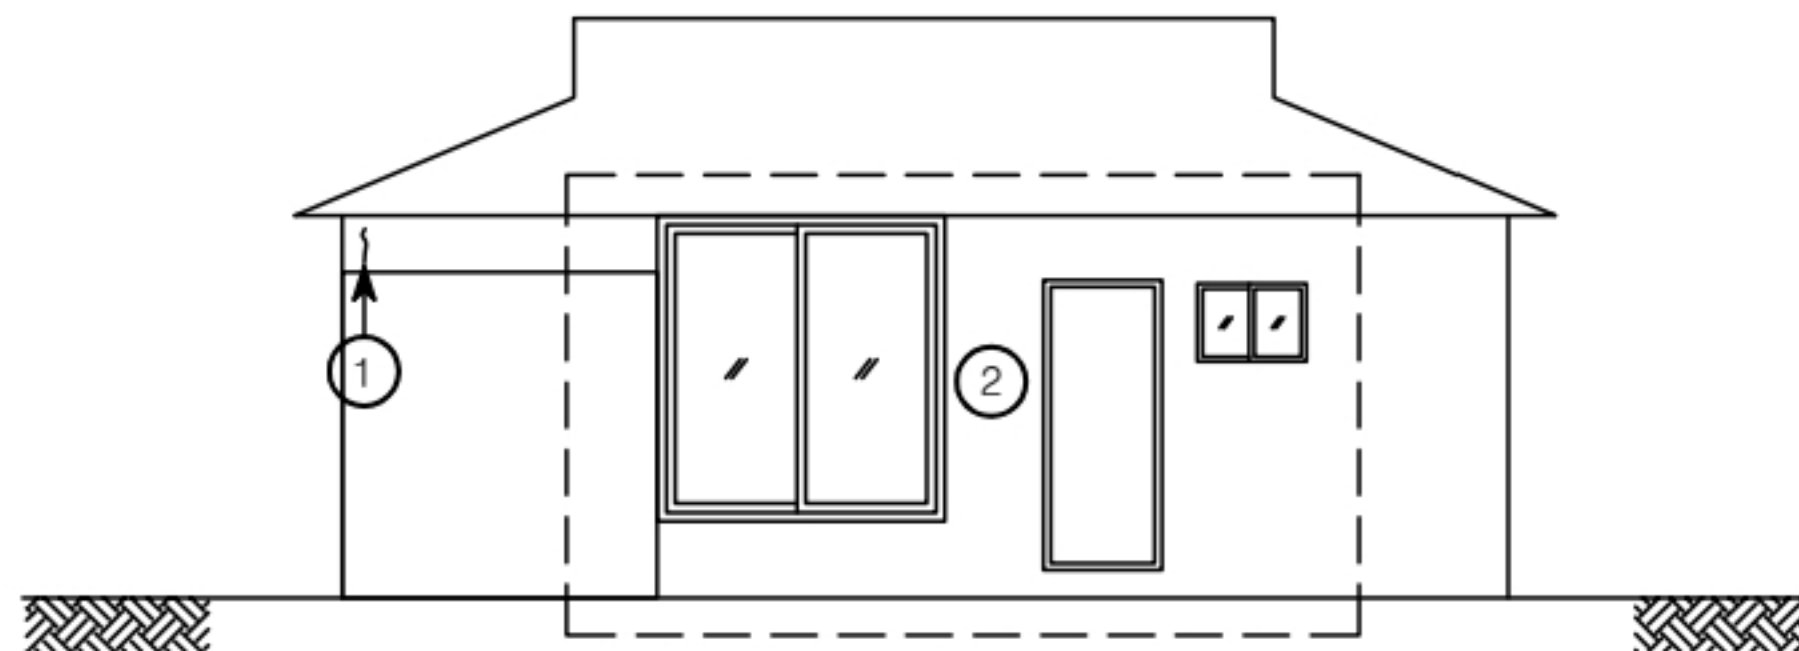
배면

| No | 손상내용 | 결함 규모 | | | | 사진<br>번호 | 비고 |
|---|---|---|---|---|---|---|---|
| 1 | 수직균열 | 1.5mm | 0.3m | m | 1 | 27 | |

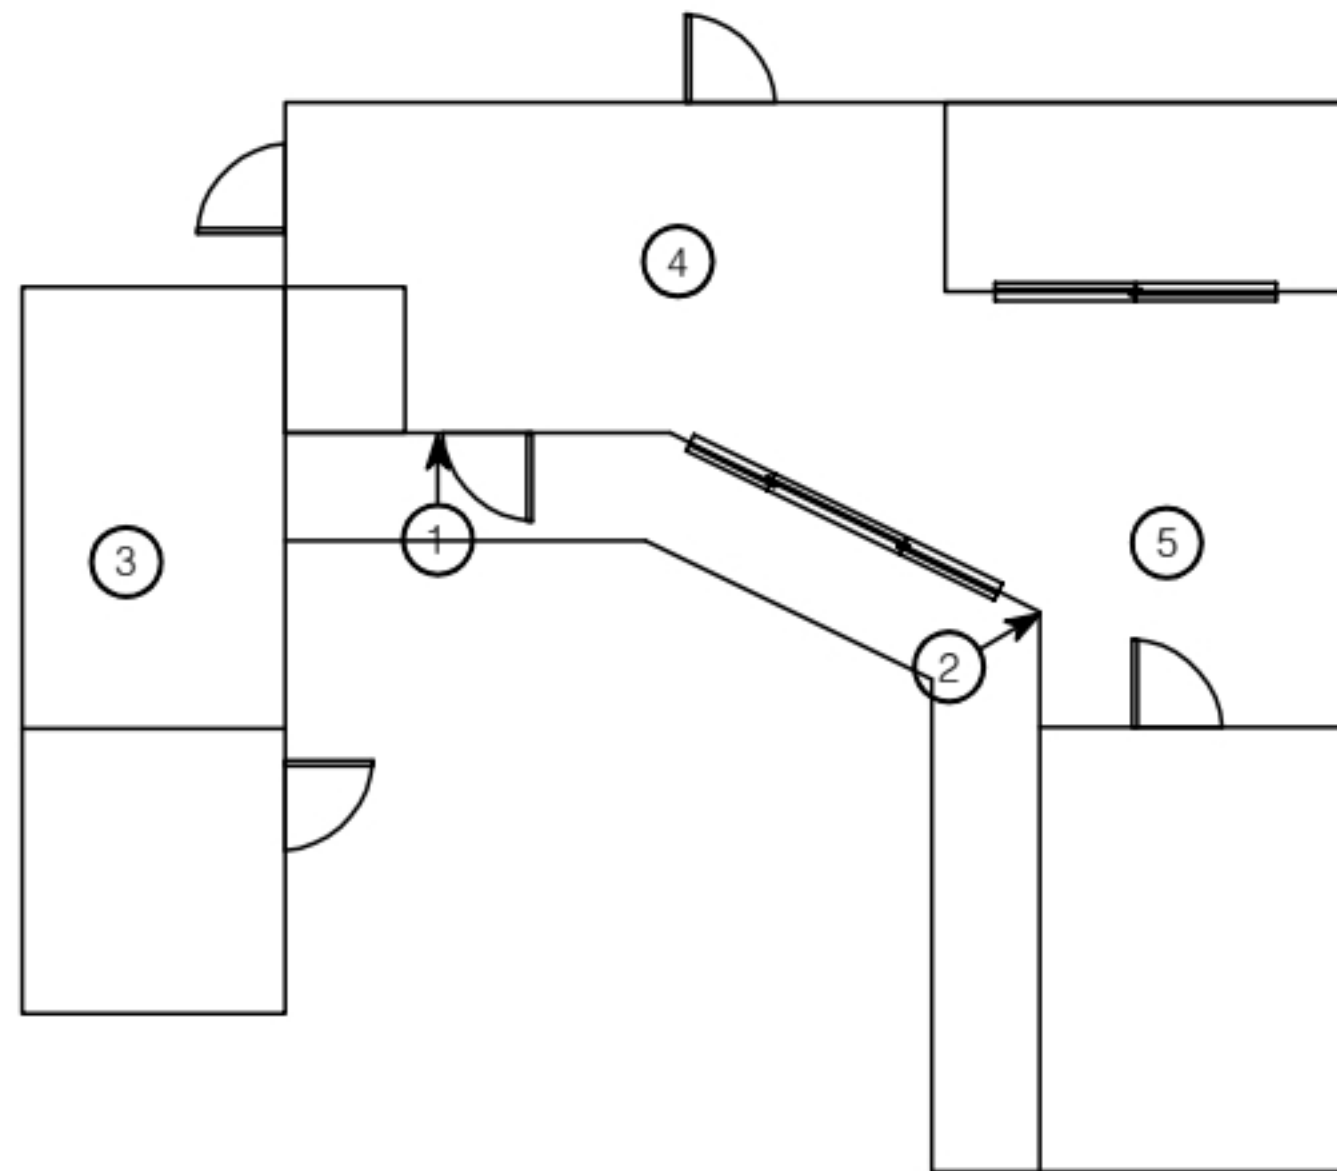
1층평면

| No | 손상내용 | 결함규모 | | | | 사진<br>번호 | 비고 |
|---|---|---|---|---|---|---|---|
| 1 | 접합부이격 | - | 1.0m | m | 1 | 29 | |
| 2 | 수직균열 | 0.5mm | 0.3m | m | 1 | 30 | |

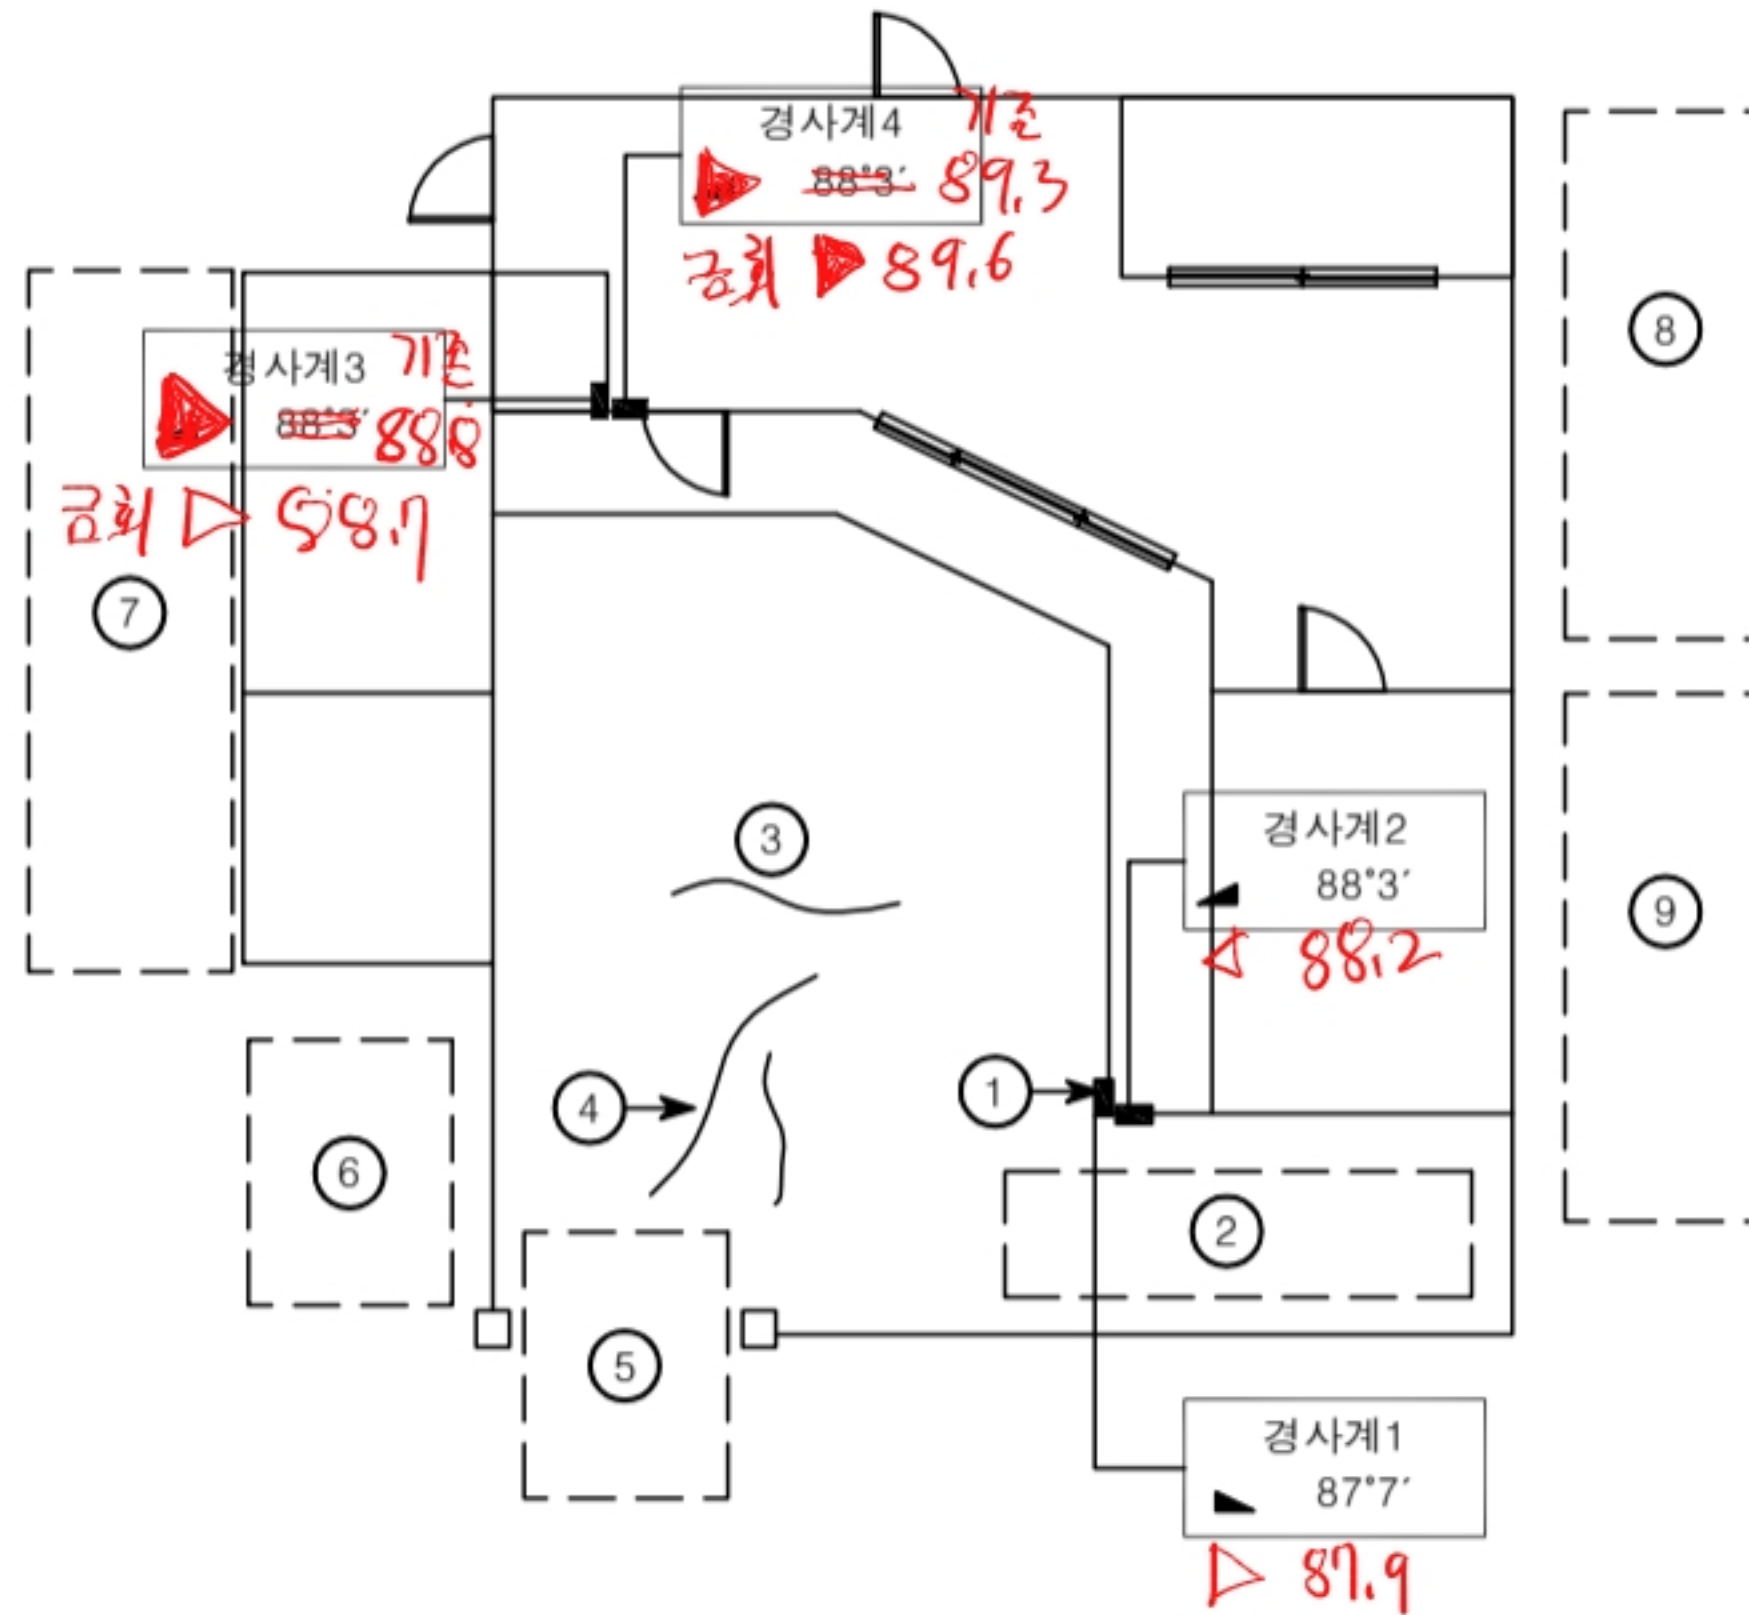
배치

| No | 손상내용 | 결함규모 | | | | 사진<br>번호 | 비고 |
|---|---|---|---|---|---|---|---|
| 1 | 망상균열 | 0.5m | 0.5m | m² | 1 | 34 | |
| 3 | 바닥균열 | - | 2.0m | m | 1 | 36 | |
| 4 | 바닥균열 | - | 2.0m | m | 2 | 37 | |
