# No.9 영인면 아산로 1312번길 134-20

명성엔지니어링

서해선 (홍선~송산) 복선전철 제5공구 건설공사

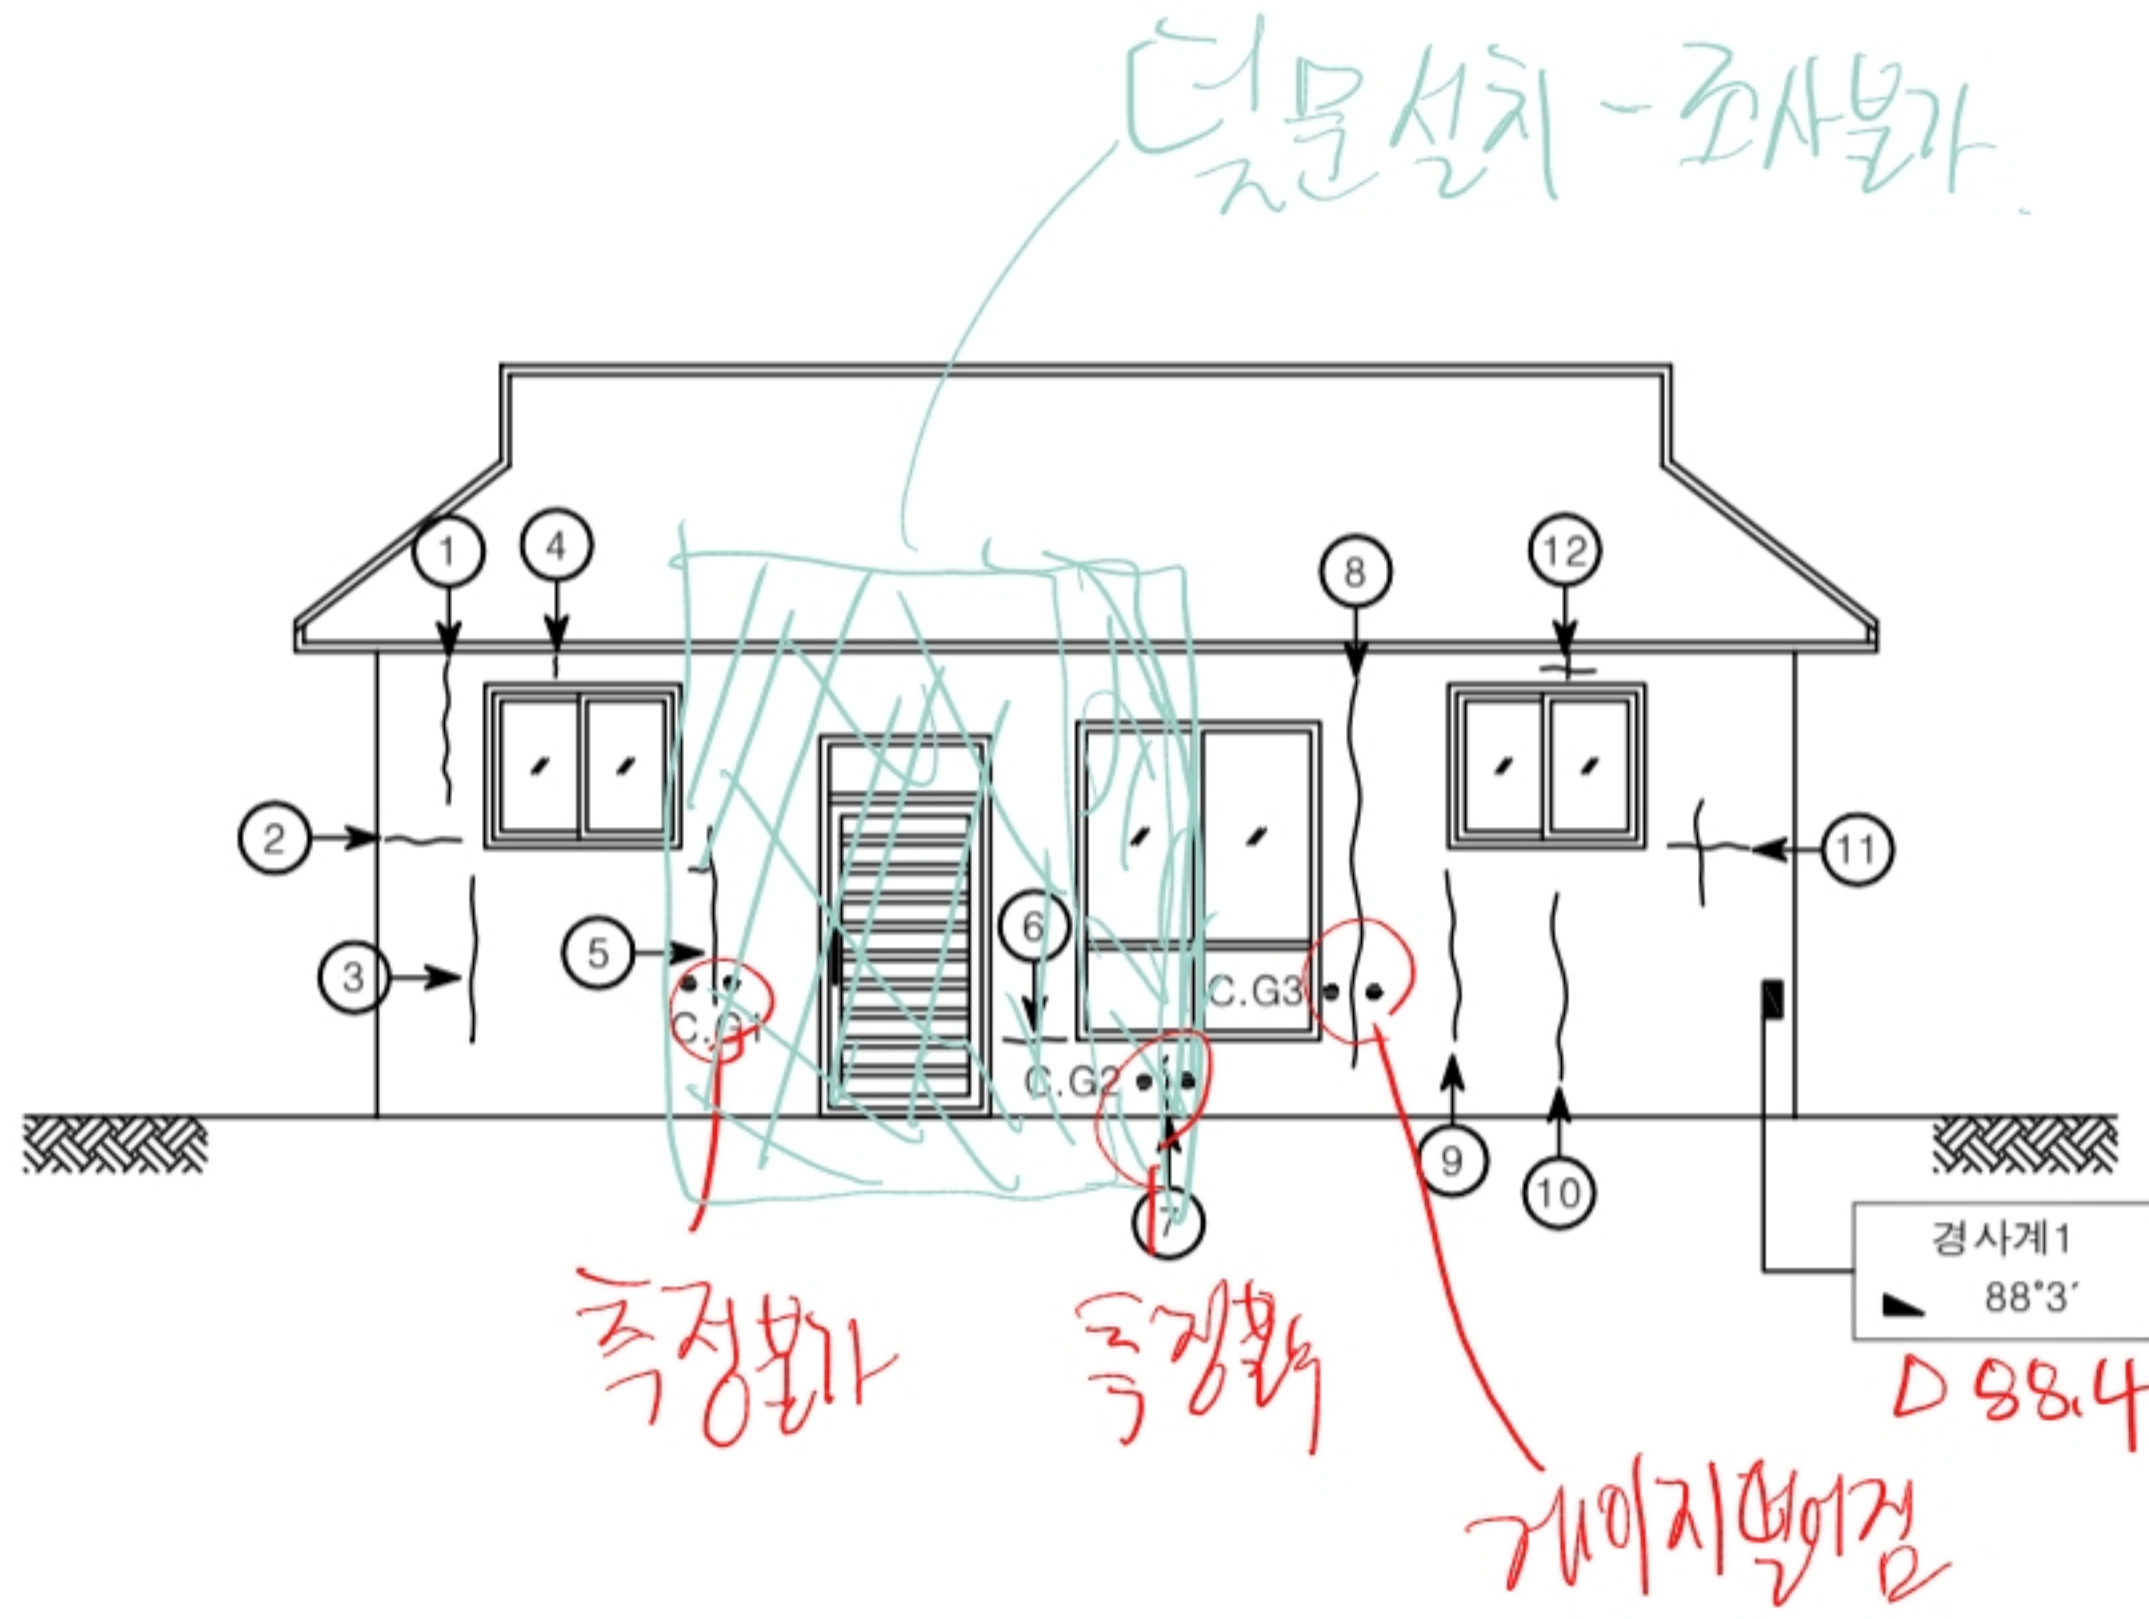
정 면 도

| No | 손상내용 | 결 함 규 모 | | | | 사진<br>번호 | 비고 |
|---|---|---|---|---|---|---|---|
| 1 | 수직균열 | 0.5mm | 1.0m | m | 1 | 1 | |
| 2 | 수평균열 | 0.3mm | 1.0m | m | 1 | 2 | |
| 3 | 수직균열 | 0.4mm | 0.7m | m | 1 | 3 | |
| 4 | 수직균열 | 0.4mm | 0.3m | m | 1 | 4 | |
| 5 | 수직,수평균열 | 1.0mm | 1.2m | m | 1 | 5 | CG1 |
| 6 | 수평균열 | 0.3mm | 0.5m | m | 1 | 6 | |
| 7 | 수직균열 | 0.7mm | 0.6m | m | 1 | 7 | CG2 |
| 8 | 이격 | 0.5mm | 2.5m | m | 1 | 8 | CG3 |
| 9 | 수직균열 | 0.2mm | 1.2m | m | 1 | 9 | |
| 10 | 수직균열 | 1.2mm | 1.0m | m | 1 | 10 | |
| 11 | 수직,수평균열 | 0.2mm | 0.8m | m | 1 | 11 | |
| 12 | 수직,수평균열 | 1.0mm | 1.0m | m | 1 | 12 | |

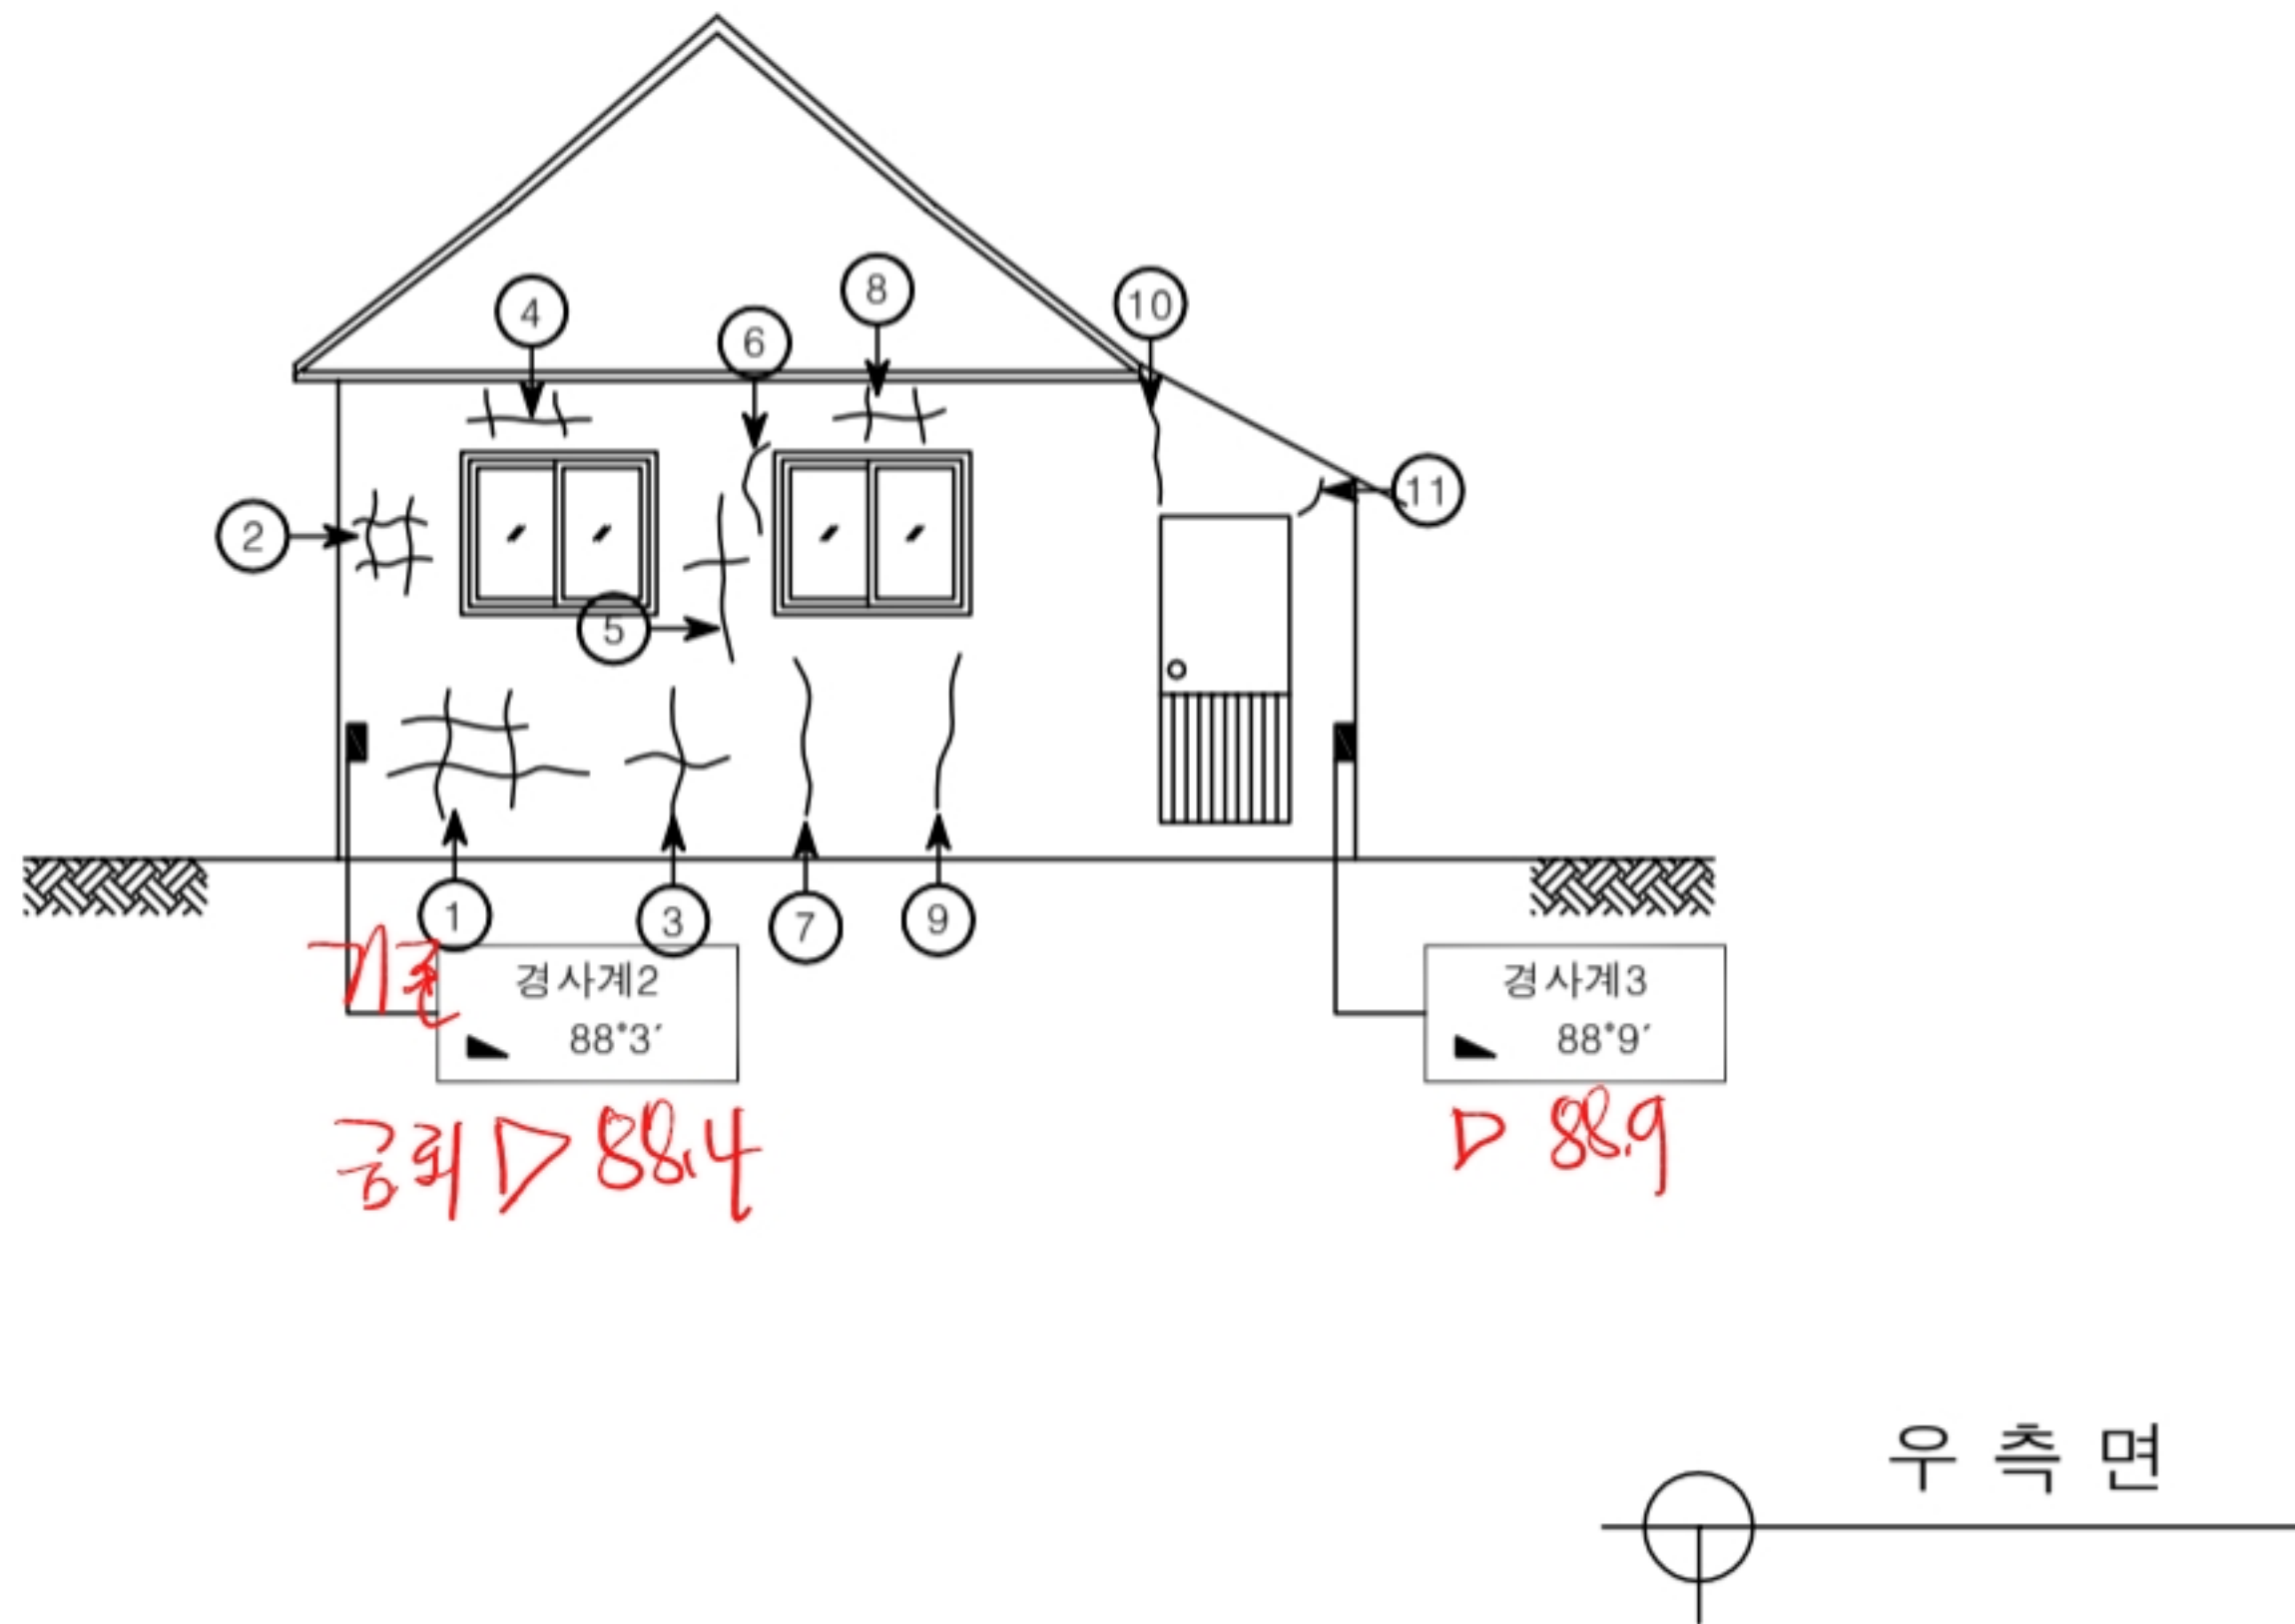
우측면

| No | 손상내용 | 결함규모 | | | | 사진<br>번호 | 비고 |
|---|---|---|---|---|---|---|---|
| 1 | 망상균열 | 0.8m | 0.7m | m² | 1 | 13 | |
| 2 | 망상균열 | 0.4m | 0.4m | m² | 1 | 14 | |
| 3 | 수직.수평균열 | 0.7mm | 1.5m | m | 1 | 15 | |
| 4 | 수직.수평균열 | 0.7mm | 1.0m | m | 1 | 16 | |
| 5 | 수직.수평균열 | 0.2mm | 1.0m | m | 1 | 17 | |
| 6 | 수직균열 | 0.7mm | 0.6m | m | 1 | 18 | |
| 7 | 수직균열 | 0.7mm | 1.0m | m | 1 | 19 | |
| 8 | 수직균열 | 0.7mm | 0.6m | m | 1 | 20 | |
| 9 | 수직균열 | 0.7mm | 0.9m | m | 1 | 21 | |
| 10 | 접합부이격 | - | 1.7m | m | 1 | 22 | |
| 11 | 수직균열 | 0.5mm | 0.6m | m | 1 | 23 | |

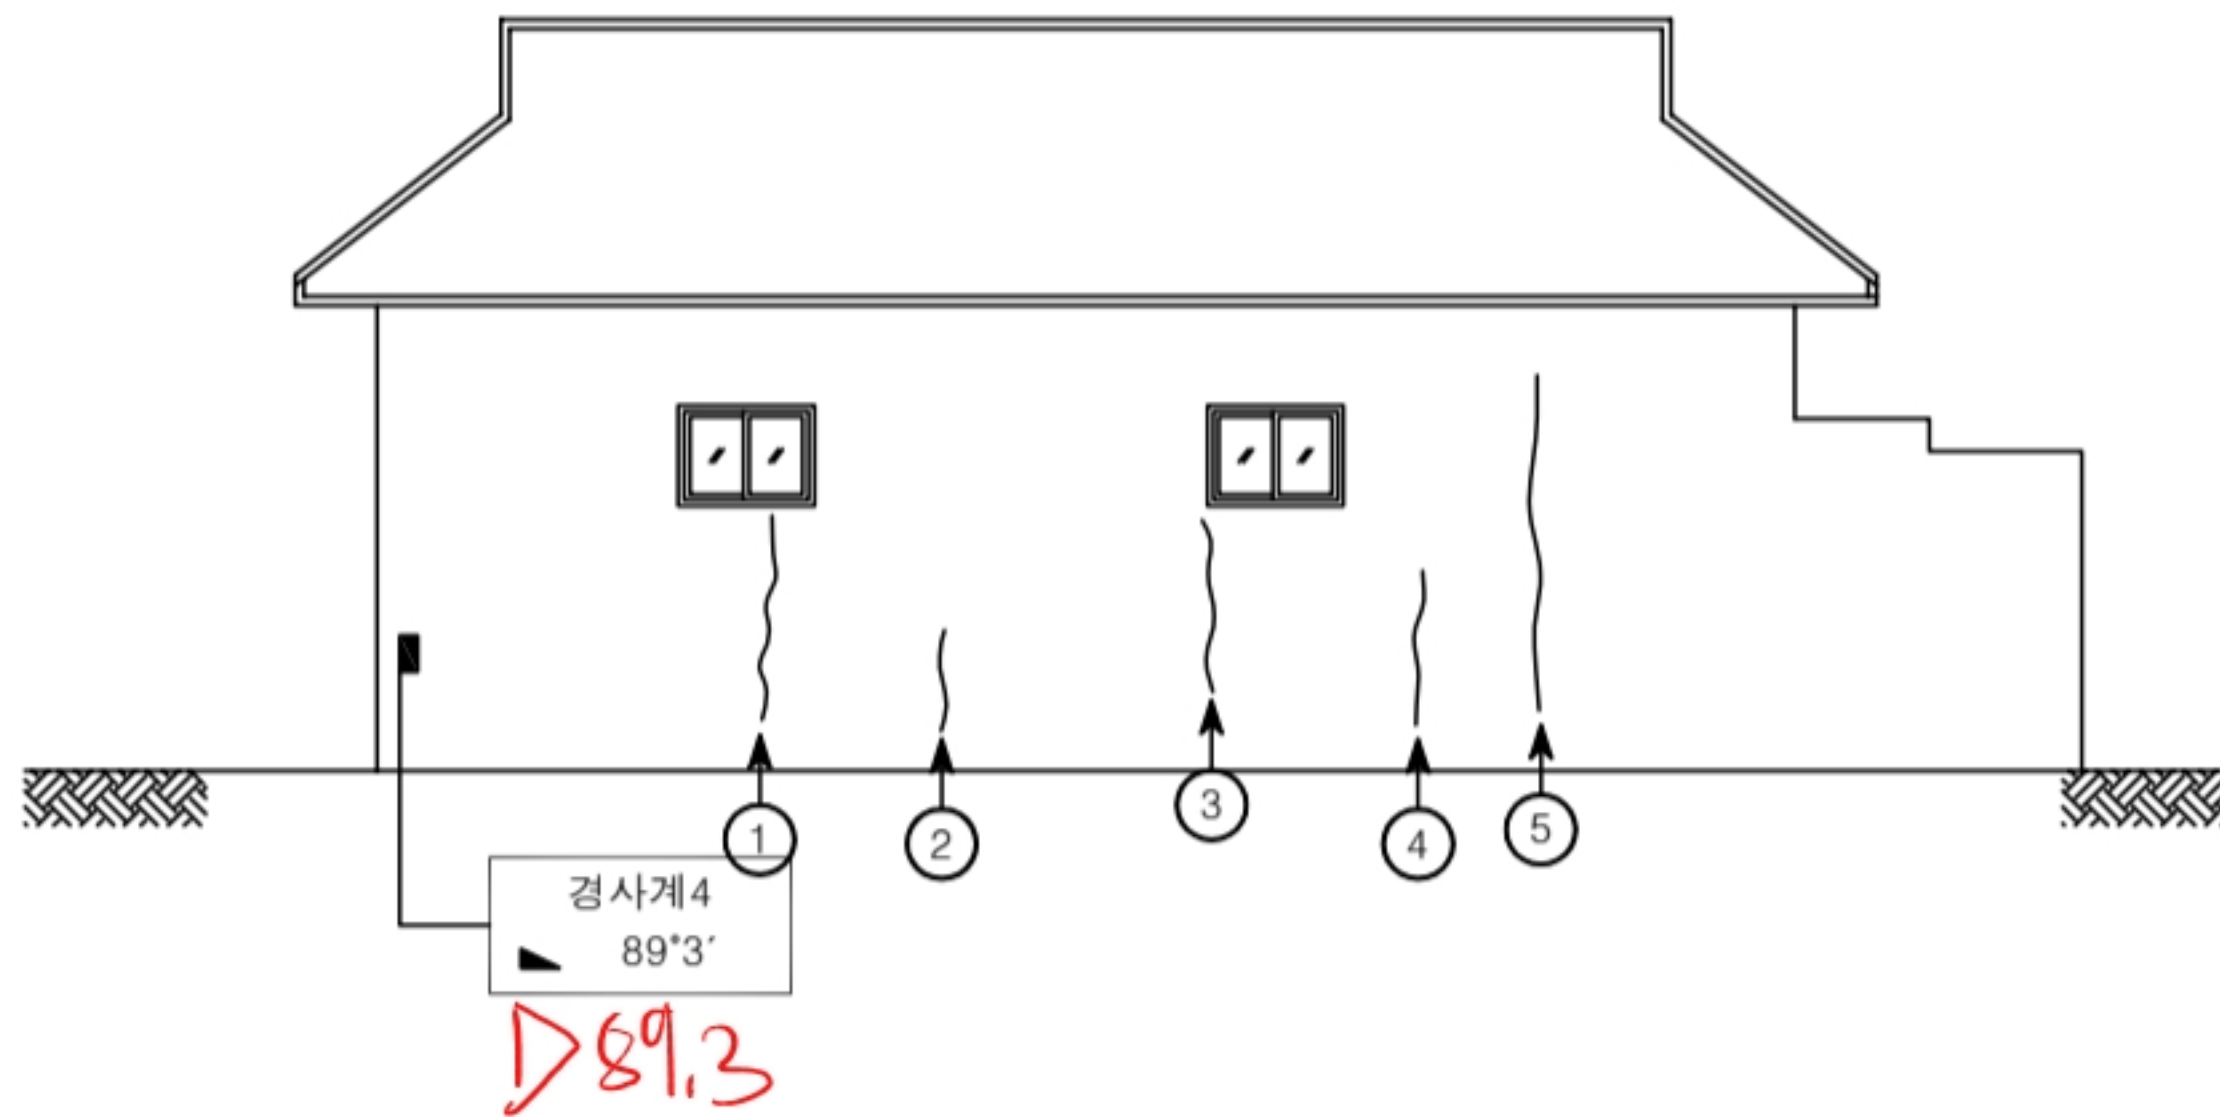
배면

| No | 손상내용 | 결함규모 | | | | 사진<br>번호 | 비고 |
|---|---|---|---|---|---|---|---|
| 1 | 수직균열 | 3.0mm | 1.2m | m | 1 | 24 | |
| 2 | 수직균열 | 0.2mm | 0.6m | m | 1 | 25 | |
| 3 | 수직균열 | 2.0mm | 1.2m | m | 1 | 26 | |
| 4 | 수직균열 | 0.2mm | 0.7m | m | 1 | 27 | |
| 5 | 수직균열 | 0.3mm | 1.5m | m | 1 | 28 | |
| 6 | 상태현황 | - | - | - | 1 | 29 | |

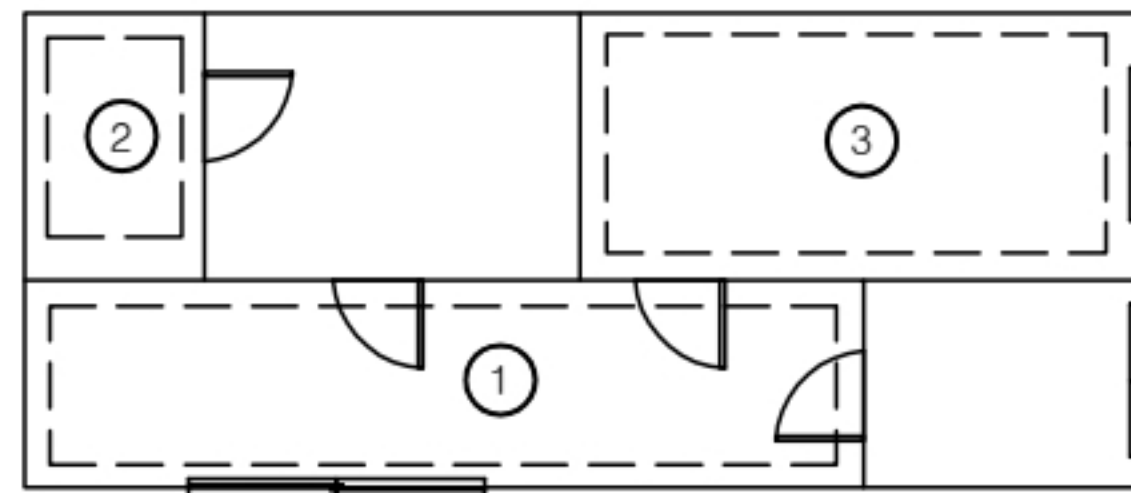
1 층 평 면

| No | 손상내용 | 결 함 규 모 | | | | 사진<br>번호 | 비고 |
|---|---|---|---|---|---|---|---|
| 1 | 상태현황 | - | - | - | 1 | 30 | |
| 2 | 상태현황 | - | - | - | 1 | 31 | |
| 3 | 상태현황 | - | - | - | 1 | 32 | |

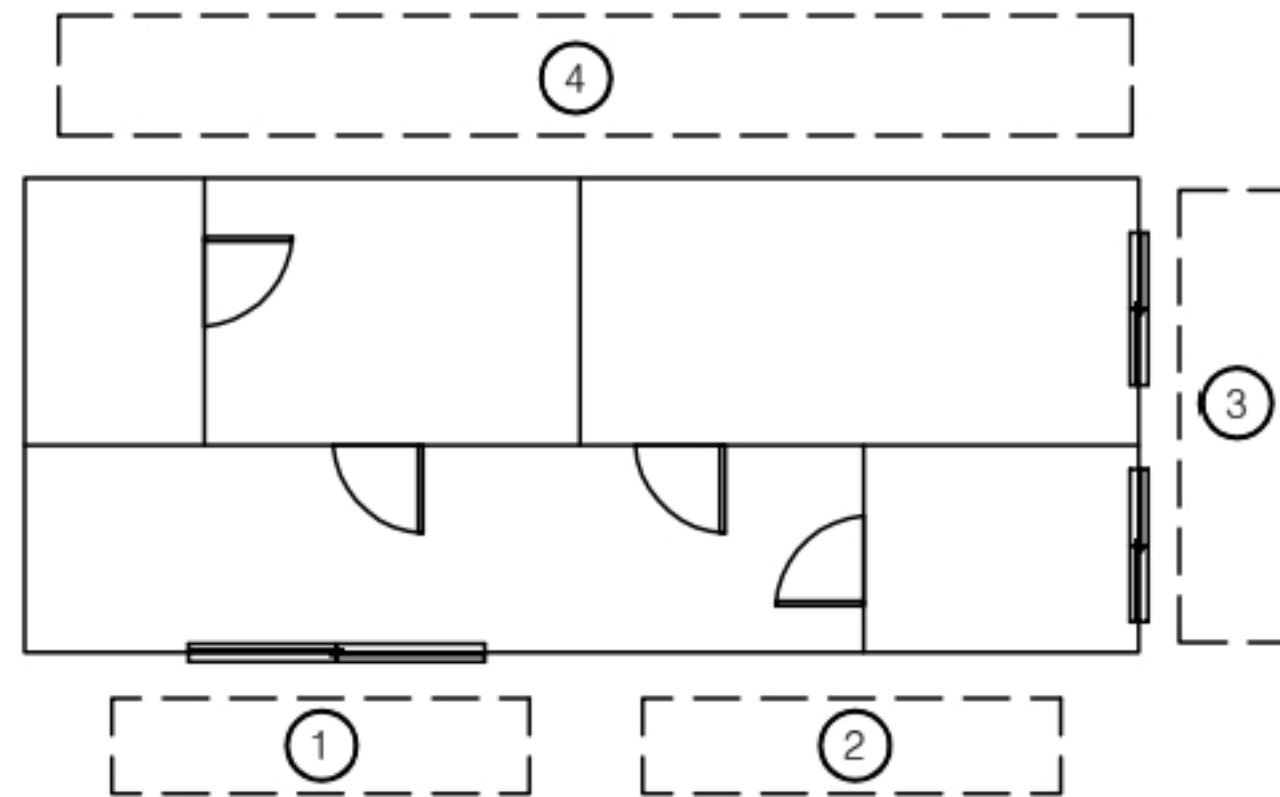
배 치

| No | 손상내용 | 결 함 규 모 | | | | 사진<br>번호 | 비고 |
|---|---|---|---|---|---|---|---|
| 1 | 상태현황 | - | - | - | 1 | 33 | |
| 2 | 상태현황 | - | - | - | 1 | 34 | |
| 3 | 상태현황 | - | - | - | 1 | 35 | |
| 4 | 상태현황 | - | - | - | 1 | 36 | |
