| 범례 | 상징 | 설명 | 발주처 |
|---|---|---|---|
| 노수, 상윤부 | 상징 | 물고임, 결빙 | 국도 17호선 기타시설물 두교2교등 30개소 정기안전점검용역 |
| 부식 | 상징 | 좌굴, 변형 | 두교2교 교면포장 S1 외관조사망도 |

ID: 두교2교 바닥판하면 S1 외관조사망도

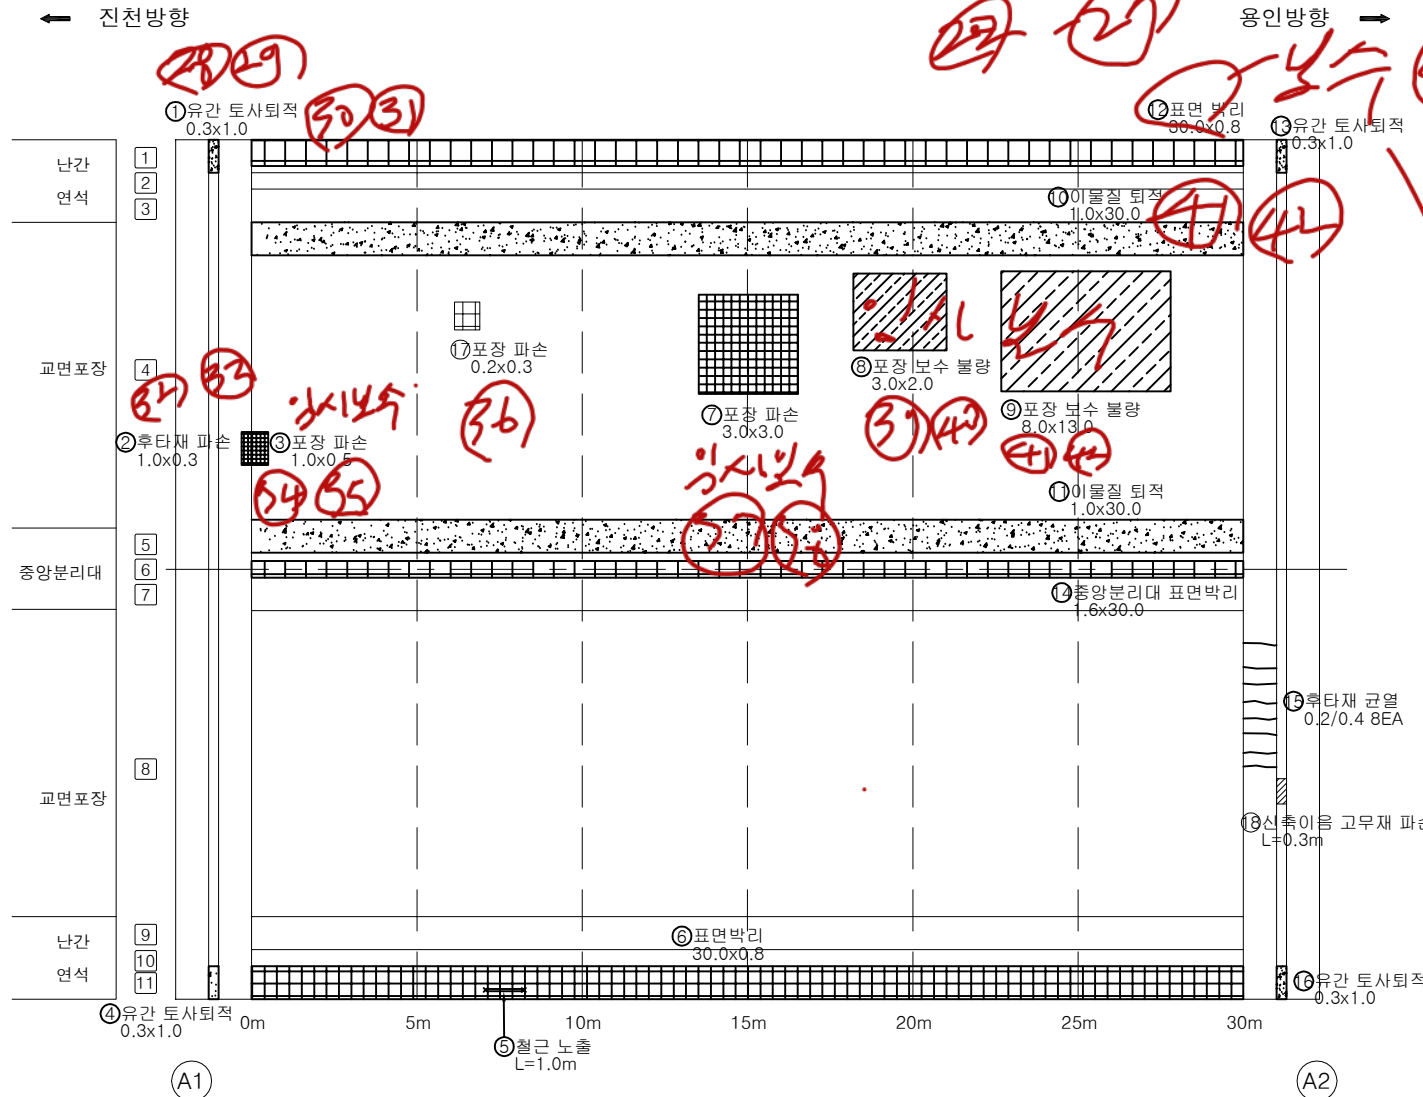
| 번호구분 | 손상내용 | 손상현황 | | | | | | 비고 |
|---|---|---|---|---|---|---|---|---|
| 1 | 유간 토사퇴적 | | 0.3 | 1.0 | 1 | 0.30 | m <sup>2</sup> | |
| 2 | 후타재 파손 | | 1.0 | 0.3 | 1 | 0.30 | m <sup>2</sup> | |
| 3 | 포장 파손 | | 1.0 | 0.5 | 1 | 0.50 | m <sup>2</sup> | |
| 4 | 유간 토사퇴적 | | 0.3 | 1.0 | 1 | 0.30 | m <sup>2</sup> | |
| 5 | 철근 노출 | | 0.0 | | 1 | 1.00 | m | |
| 6 | 표면 박리 | 30.0 | 0.8 | 1 | 24.00 | m <sup>2</sup> | | |
| 7 | 포장 파손 | 3.0 | 3.0 | 1 | 9.00 | m <sup>2</sup> | | |
| 8 | 포장 보수 불량 | 3.0 | 2.0 | 1 | 6.00 | m <sup>2</sup> | | |
| 9 | 포장 보수 불량 | 8.0 | 13.0 | 1 | 104.00 | m <sup>2</sup> | | |
| 10 | 이물질 퇴적 | 30.0 | 1.0 | 1 | 30.00 | m <sup>2</sup> | | |
| 11 | 이물질 퇴적 | 30.0 | 1.0 | 1 | 30.00 | m <sup>2</sup> | | |
| 12 | 표면 박리 | 30.0 | 0.8 | 1 | 24.00 | m <sup>2</sup> | | |
| 13 | 유간 토사퇴적 | | 0.3 | 1.0 | 1 | 0.30 | m <sup>2</sup> | |
| 14 | 표면 박리 | 1.6 | 30.0 | 1 | 48.00 | m <sup>2</sup> | | |
| 15 | 후타재 균열(0.3mm미만) | 0.2 | 4.0 | | 8 | 32.00 | m | |
| 16 | 유간 토사퇴적 | | 0.3 | 1.0 | 1 | 0.30 | m <sup>2</sup> | |
| 17 | 신축이음 | 3.0 | 3.0 | 1 | 9.00 | m <sup>2</sup> | | |
| 18 | 신축이음 고무재 파손 | | | | 1 | 1.00 | EA | |
