ID: 두교2교 바닥판하면 S1 외관조사망도

| | | | 용 역 명<br>국도 17호선 기타시설물 두교2교동 30개소<br>정기안전점검용역 |
| | | | 도 면 명<br>두교2교 바닥판하면 S1 외관조사망도 |

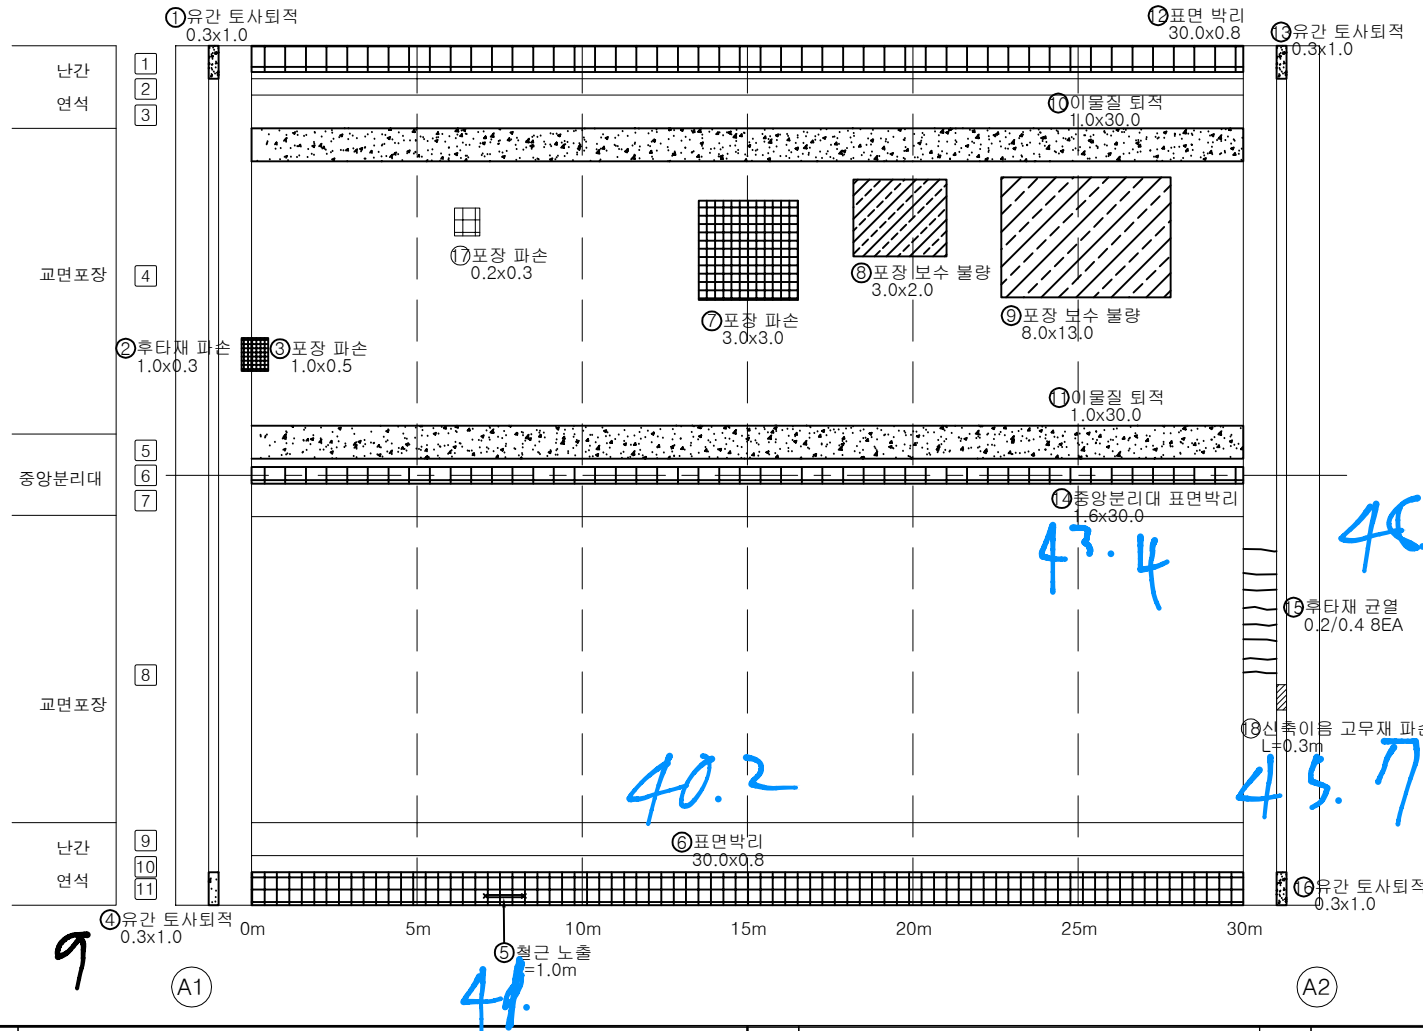
| 번호 | 구분 | 손상내용 | 손상현황 | | | | | | 비고 |
|---|---|---|---|---|---|---|---|---|---|
| 1 | 구 | 유간 토사퇴적 | | 0.3 | 1.0 | 1 | 0.30 | m <sup>2</sup> | |
| 2 | 구 | 후타재 파손 | | 1.0 | 0.3 | 1 | 0.30 | m <sup>2</sup> | |
| 3 | 구 | 포장 파손 | | 1.0 | 0.5 | 1 | 0.50 | m <sup>2</sup> | |
| 4 | 구 | 유간 토사퇴적 | | 0.3 | 1.0 | 1 | 0.30 | m <sup>2</sup> | |
| 5 | 구 | 철근 노출 | | 1.0 | | 1 | 1.00 | m | |
| 6 | 구 | 표면박리 | 30.0 | 0.8 | | 1 | 24.00 | m <sup>2</sup> | |
| 7 | 구 | 포장 파손 | 3.0 | 3.0 | | 1 | 9.00 | m <sup>2</sup> | |
| 8 | 구 | 포장 보수 불량 | 3.0 | 2.0 | | 1 | 6.00 | m <sup>2</sup> | |
| 9 | 구 | 포장 보수 불량 | 8.0 | 13.0 | | 1 | 104.00 | m <sup>2</sup> | |
| 10 | 구 | 이물질 퇴적 | 30.0 | 1.0 | | 1 | 30.00 | m <sup>2</sup> | |
| 11 | 구 | 이물질 퇴적 | 30.0 | 1.0 | | 1 | 30.00 | m <sup>2</sup> | |
| 12 | 구 | 표면박리 | 30.0 | 0.8 | | 1 | 24.00 | m <sup>2</sup> | |
| 13 | 구 | 유간 토사퇴적 | | 0.3 | 1.0 | 1 | 0.30 | m <sup>2</sup> | |
| 14 | 구 | 표면박리 | 1.6 | 30.0 | | 1 | 48.00 | m <sup>2</sup> | |
| 15 | 구 | 후타재 균열(0.3mm미만) | 0.2 | 4.0 | | 8 | 32.00 | m | |
| 16 | 구 | 유간 토사퇴적 | | 0.3 | 1.0 | 1 | 0.30 | m <sup>2</sup> | |
| 17 | 신 | 포장 파손 | 3.0 | 3.0 | | 1 | 9.00 | m <sup>2</sup> | |
| 18 | 신 | 신축이음 고무재 파손 | | | | 1 | 1.00 | EA | |
