**ID:** 당목교 바닥판하면 S1 외관조사망도

| 용 의 명 | 국도 17호선 기타시설을 두교2교통 30개소<br>정기안전점검용역 |
| 도 면 명 | 당곡교 바닥판 하면 S1 외관조사망도 |

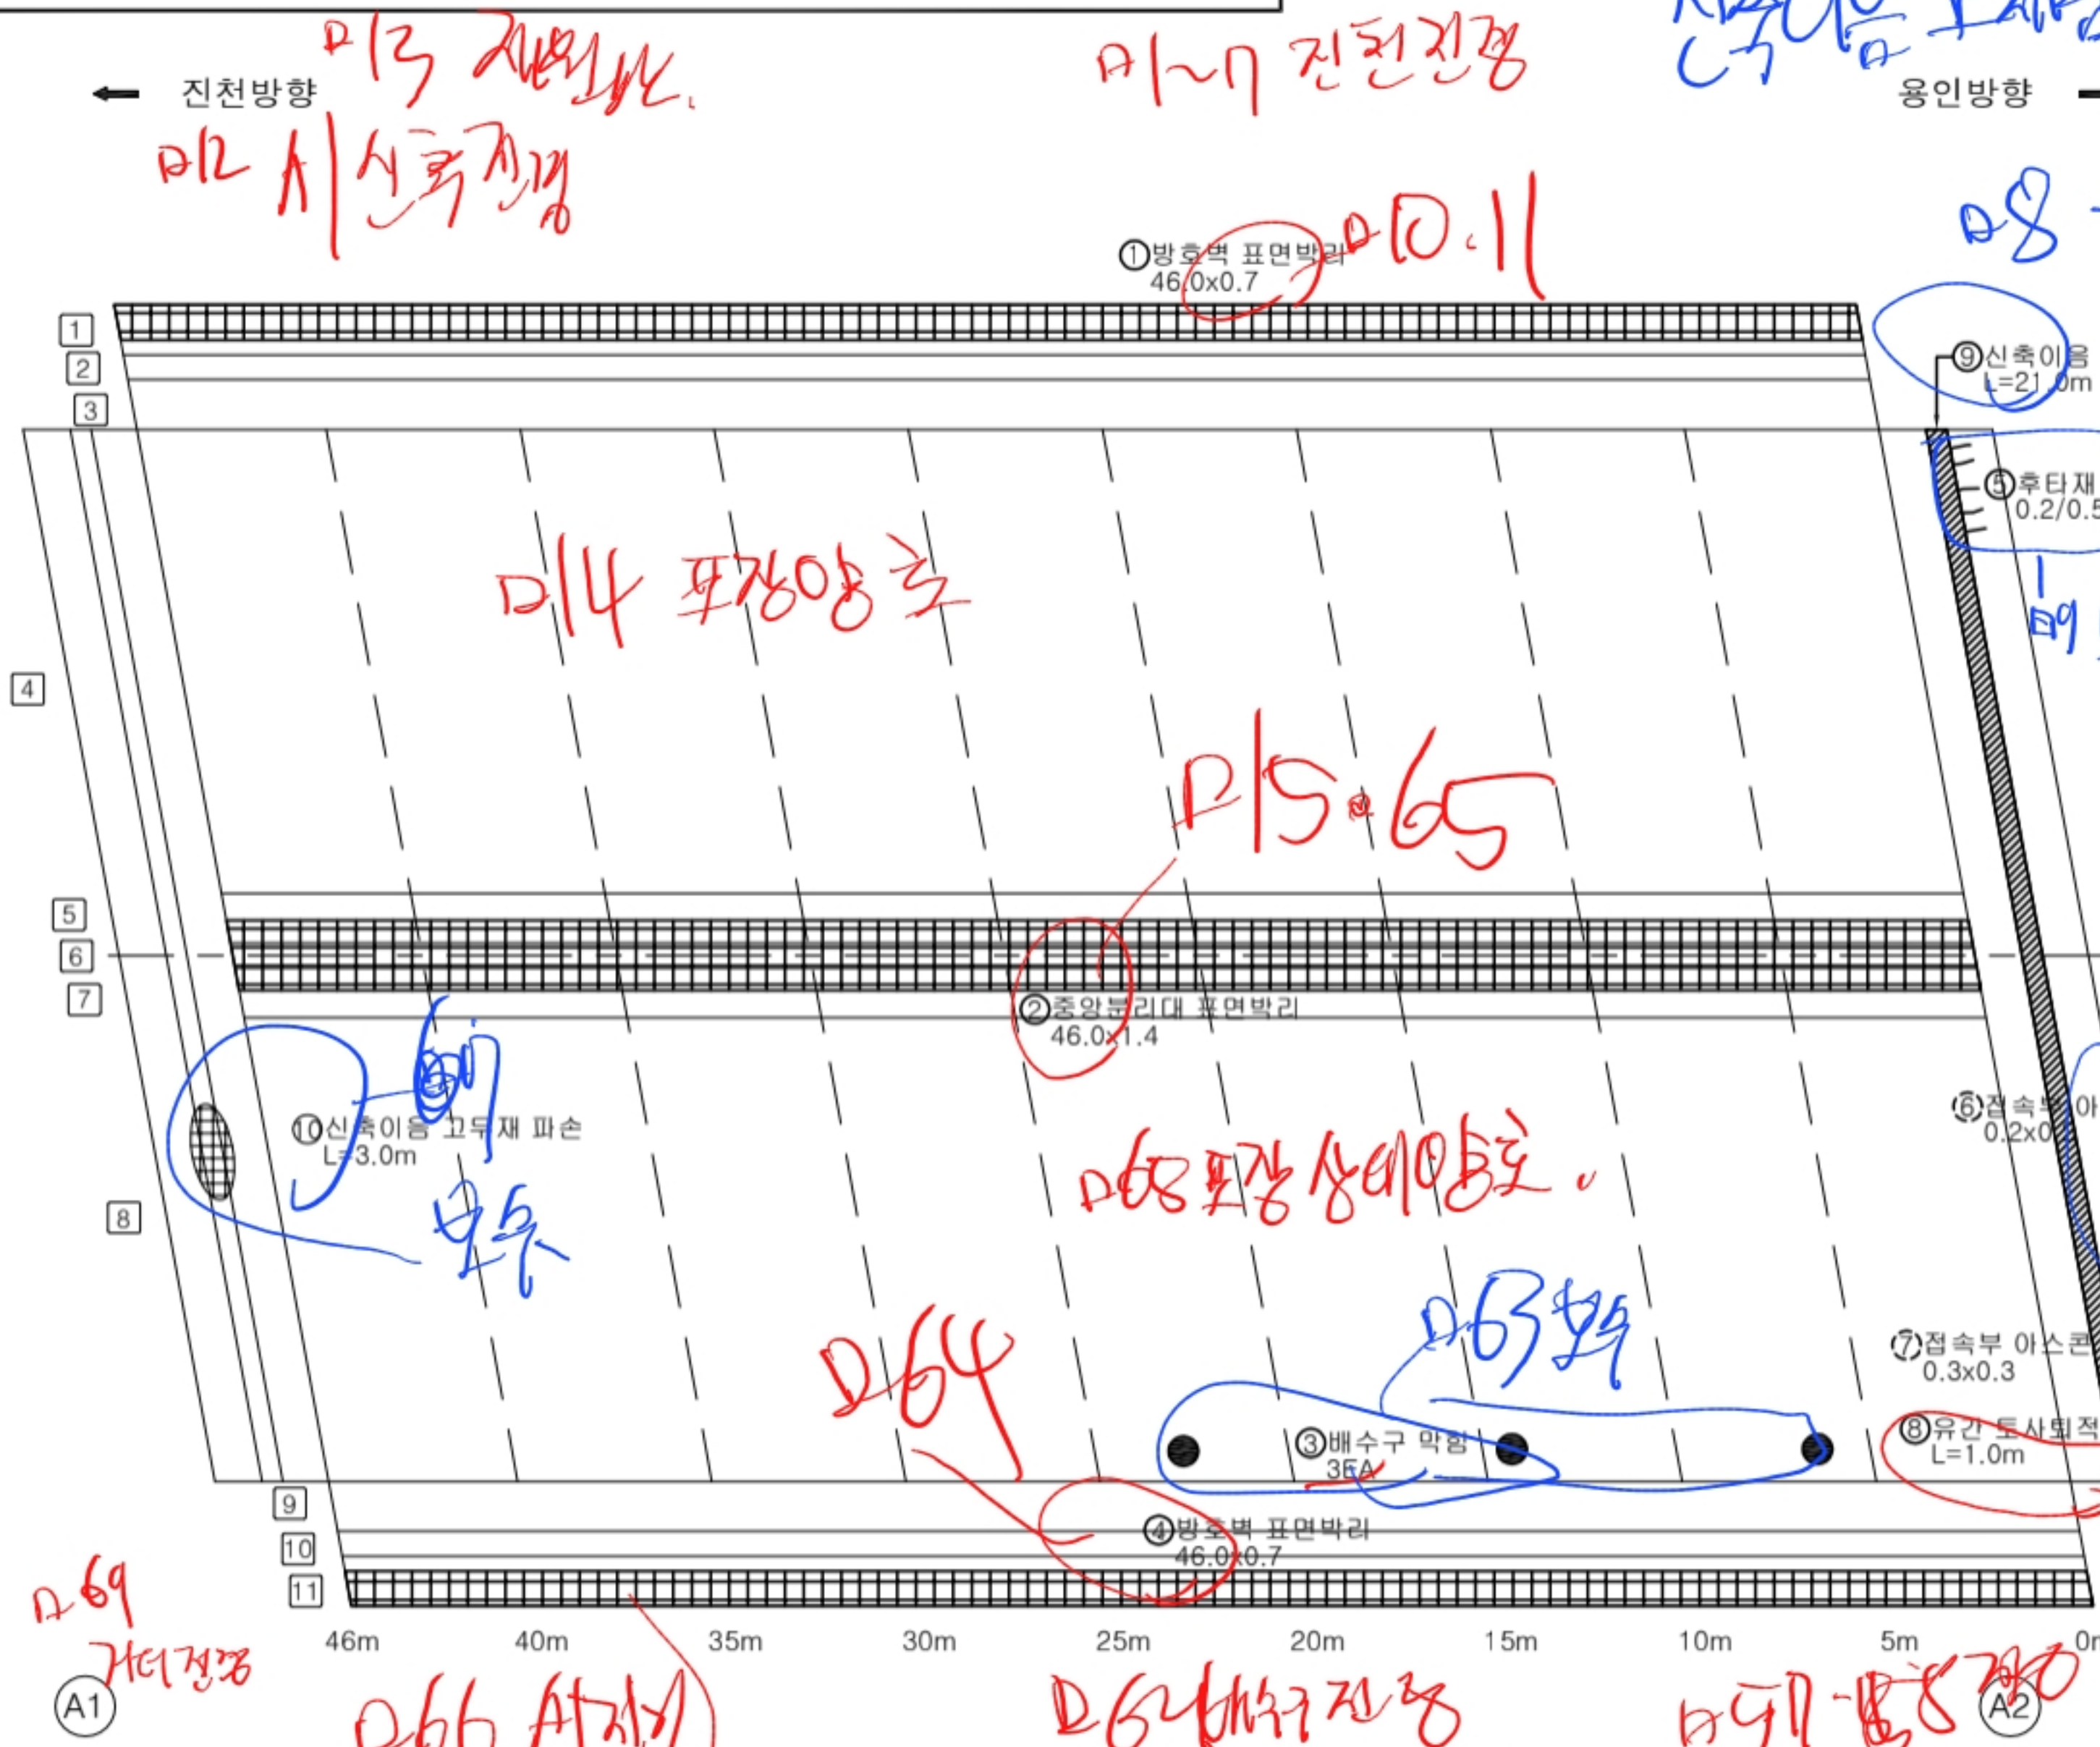
신축이음 교체됨  
용인방향

| 번호 | 구분 | 손상내용 | 손상현황 | | | | | | 비고 |
|---|---|---|---|---|---|---|---|---|---|
| 1 | 구 | 표면박리 | | 46.0 | 0.7 | 1 | 32.20 | m' | |
| 2 | 구 | 표면박리 | | 46.0 | 1.4 | 1 | 64.40 | m' | |
| 3 | 구 | 배수구 막힘 | | | | 3 | 3.00 | EA | |
| 4 | 구 | 표면박리 | | 46.0 | 0.7 | 1 | 32.20 | m' | |
| 5 | 구 | 후타재 균열(0.3mm미만) | 0.2 | 0.5 | | 5 | 2.50 | m | |
| 6 | 구 | 접속부 아스콘패임 | | 0.2 | 0.2 | 1 | 0.04 | m' | 24보수 |
| 7 | 구 | 접속부 아스콘패임 | | 0.3 | 0.3 | 1 | 0.09 | m' | 24보수 |
| 8 | 구 | 유간 토사퇴적 | | 1.0 | | 1 | 1.00 | m | |
| 9 | 구 | 신축이음 본체부식 | | 21.0 | | 1 | 21.00 | m | |
| 10 | 신 | 신축이음 고무재 파손 | | 3.0 | | 1 | 3.00 | m | |
