덕평1교

덕평1교 - 교면포장

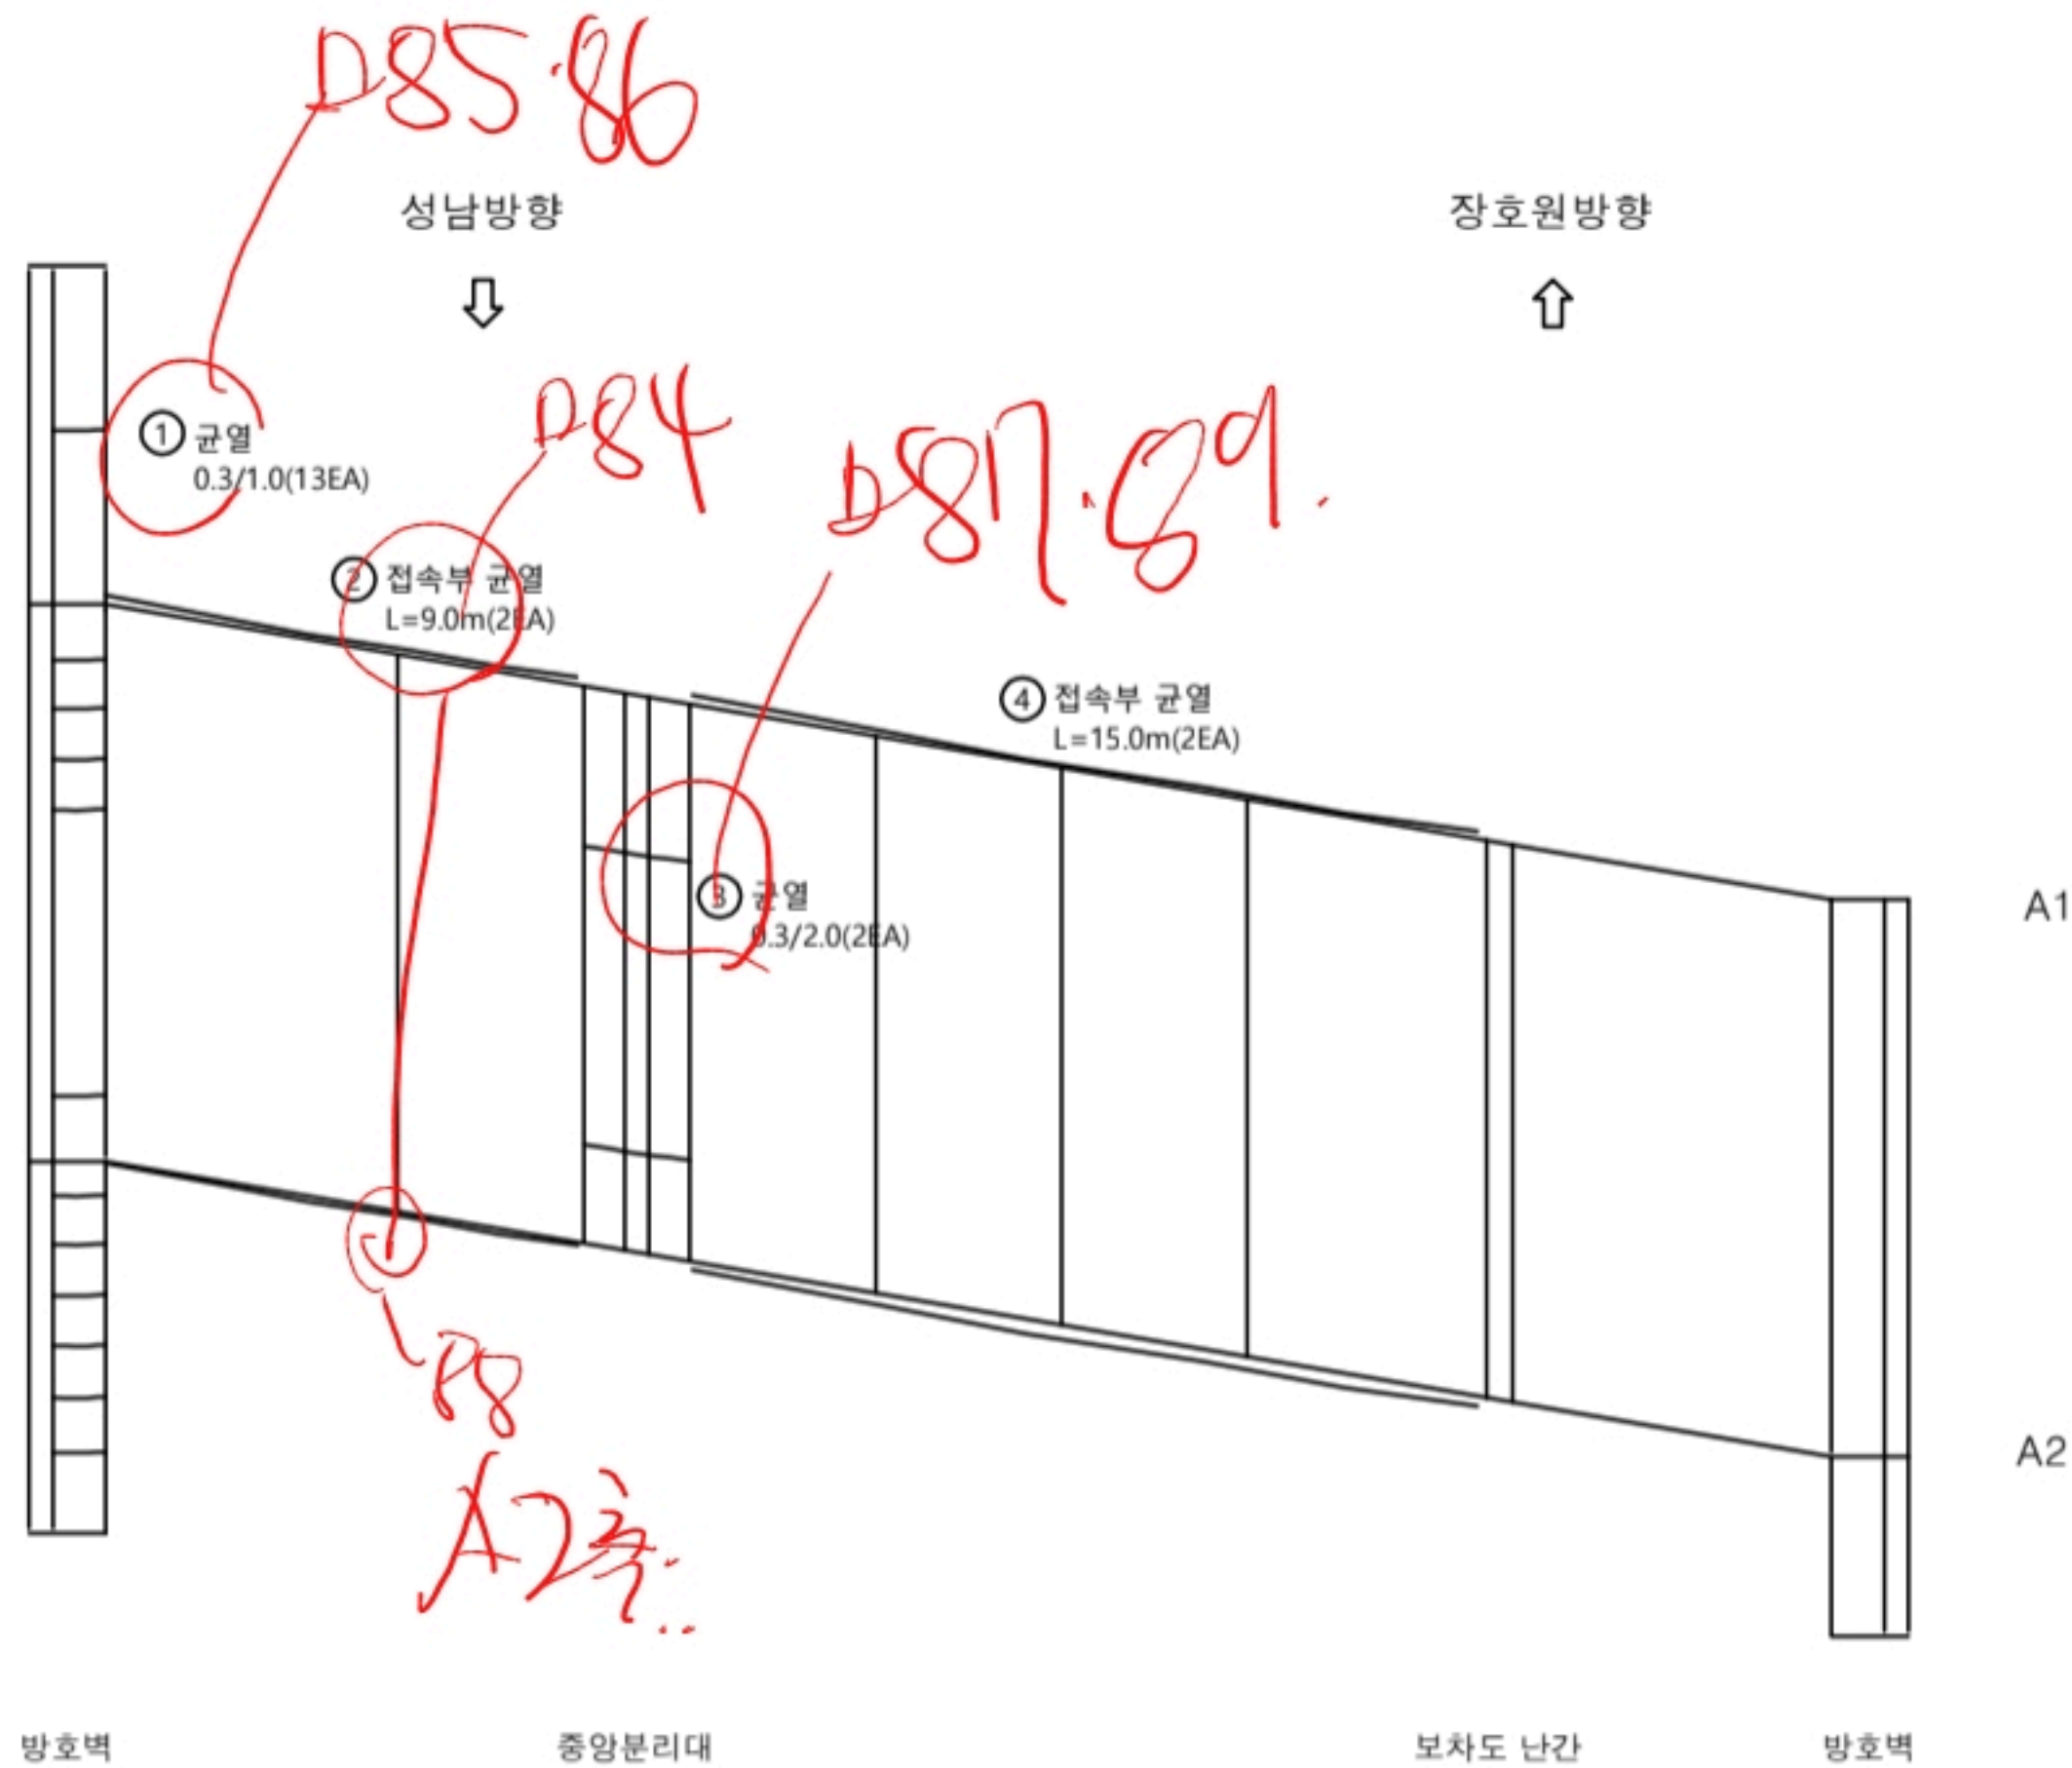
D80~83 상하방향 진행

| 번호 | 적출<br>년도 | 손상내용 | 손상규모 | | | | | 비고 |
|---|---|---|---|---|---|---|---|---|
| 1 | 2024 | 균열(0.3mm) | 0.3 | 1.0 | | 13 | 13.00 | m |
| 2 | 2024 | 접속부 균열 | | 9.0 | | 2 | 18.00 | m |
| 3 | 2024 | 균열(0.3mm) | 0.3 | 2.0 | | 2 | 4.00 | m |
| 4 | 2024 | 접속부 균열 | | 15.0 | | 2 | 30.00 | m |

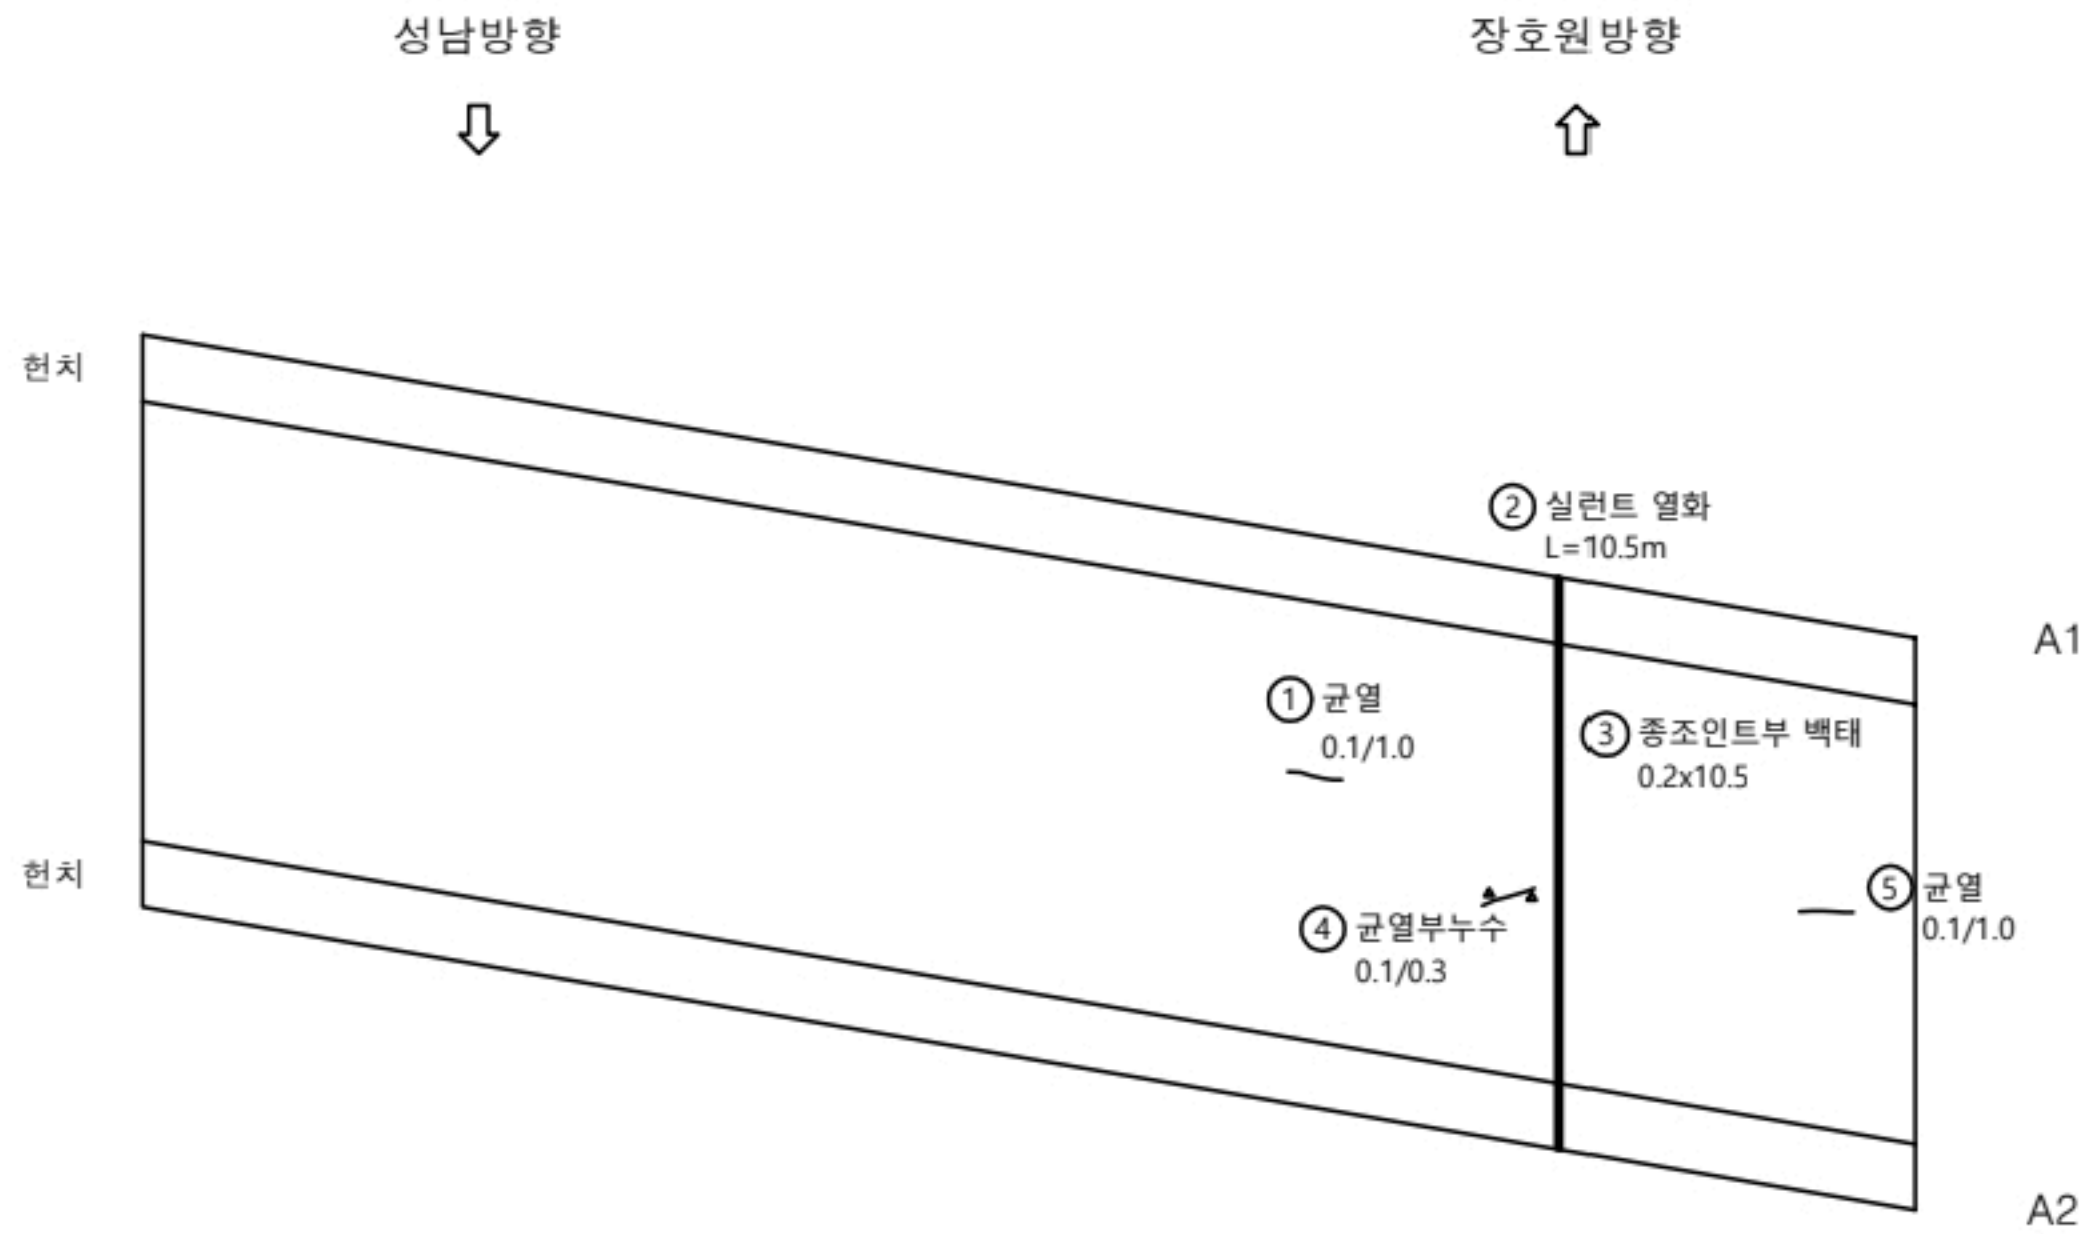
덕평1교 - 바닥판 하면

| 번호 | 적출<br>년도 | 손상내용 | 손상규모 | | | | | | 비고 |
|---|---|---|---|---|---|---|---|---|---|
| 1 | 2024 | 균열(0.1mm) | 0.1 | 1.0 | | 1 | 1.00 | m | |
| 2 | 2024 | 실런트 열화 | | 10.5 | | 1 | 10.50 | m | |
| 3 | 2024 | 종조인트부 백태 | | 0.2 | 10.5 | 1 | 2.10 | m² | |
| 4 | 2024 | 균열부누수 | 0.1 | 0.3 | | 1 | 0.30 | m | |
| 5 | 2024 | 균열(0.1mm) | 0.1 | 1.0 | | 1 | 1.00 | m | |

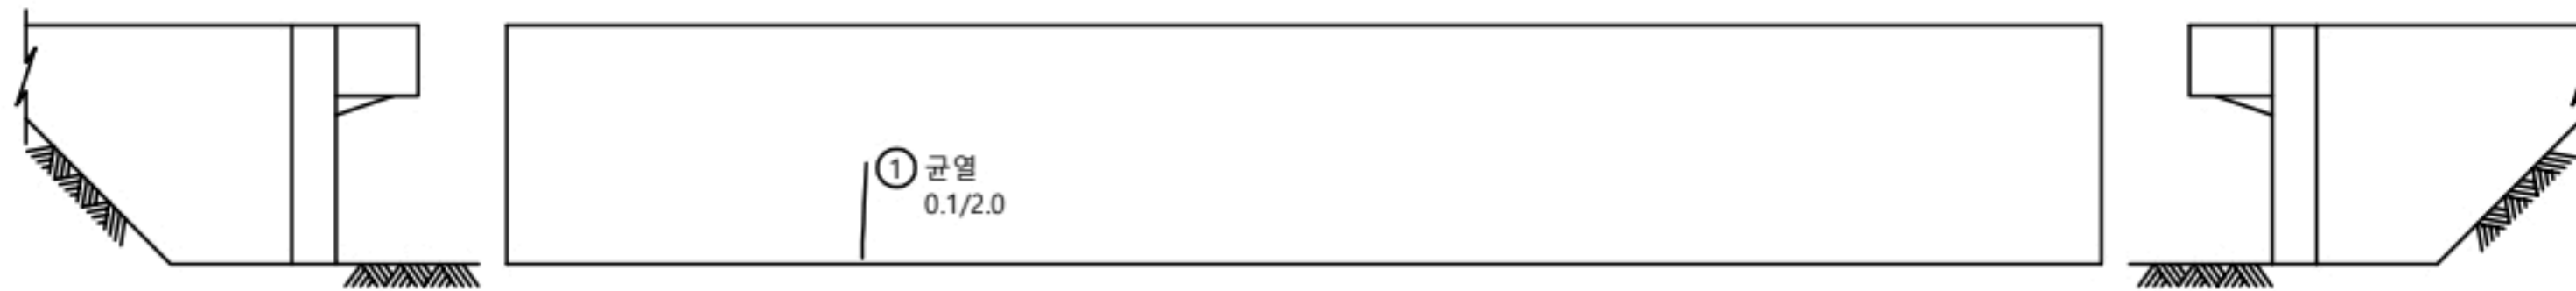
덕평1교 - 교대 A1

| 번호 | 적출<br>년도 | 손상내용 | 손상규모 | | | | | | 비고 |
|---|---|---|---|---|---|---|---|---|---|
| 1 | 2024 | 균열(0.1mm) | 0.1 | 2.0 | | 1 | 2.00 | m | |

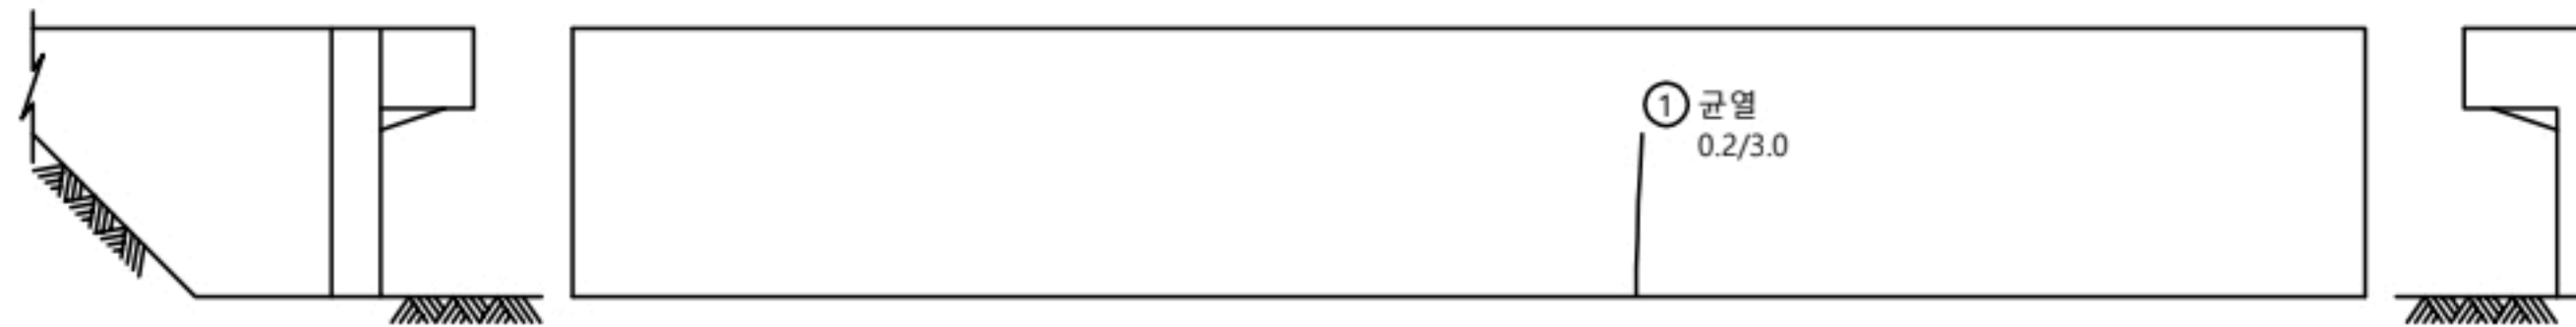
덕평1교 - 교대 A2

| 번호 | 적출<br>년도 | 손상내용 | 손상규모 | | | | | | 비고 |
|---|---|---|---|---|---|---|---|---|---|
| 1 | 2024 | 균열(0.2mm) | 0.2 | 3.0 | | 1 | 3.00 | m | |
