선돌교

# 선돌교 - 교면포장

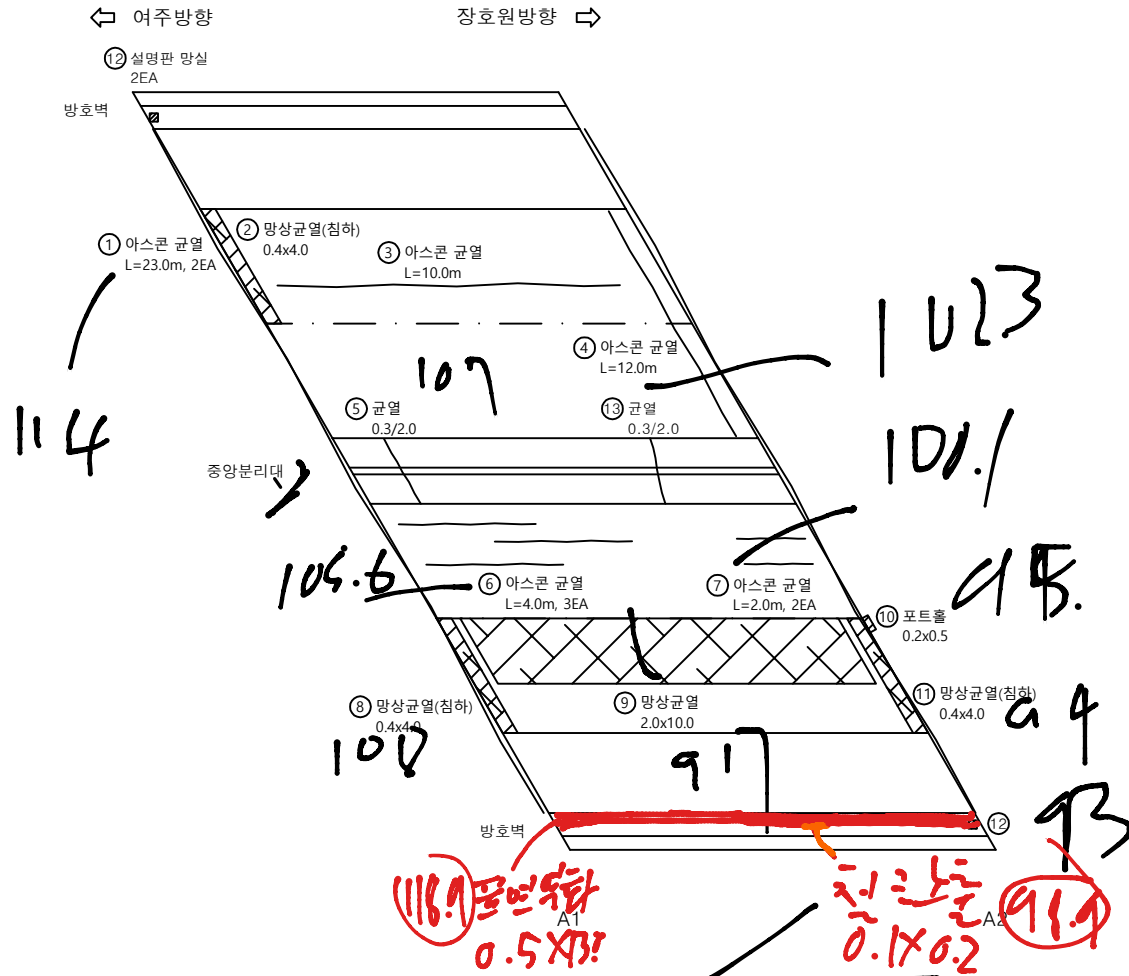
| 번호 | 적출<br>년도 | 손상 내용 | 손상 규모 | | | | | | 비고 |
|---|---|---|---|---|---|---|---|---|---|
| 1 | 2024 | 아스콘 균열 | | 23.0 | | 2 | 46.00 | m | |
| 2 | 2024 | 망상균열(침하) | | 0.4 | 4.0 | 1 | 1.60 | m² | |
| 3 | 2024 | 아스콘 균열 | | 10.0 | | 1 | 10.00 | m | |
| 4 | 2024 | 아스콘 균열 | | 12.0 | | 1 | 12.00 | m | |
| 5 | 2024 | 균열(0.3mm) | 0.3 | 2.0 | | 1 | 2.00 | m | |
| 6 | 2024 | 아스콘 균열 | | 4.0 | | 3 | 12.00 | m | |
| 7 | 2024 | 아스콘 균열 | | 2.0 | | 2 | 4.00 | m | |
| 8 | 2024 | 망상균열(침하) | | 0.4 | 4.0 | 1 | 1.60 | m² | |
| 9 | 2024 | 망상균열 | | 2.0 | 10.0 | 1 | 20.00 | m² | |
| 10 | 2024 | 포트홀 | | 0.2 | 0.5 | 1 | 0.10 | m² | |
| 11 | 2024 | 망상균열(침하) | | 0.4 | 4.0 | 1 | 1.60 | m² | |
| 12 | 2024 | 설명판 망실 | | | | 2 | 2.00 | EA | |
| 13 | 2024 | 균열(0.3mm) | | 0.3 | 2.0 | 1 | 2.00 | m | |

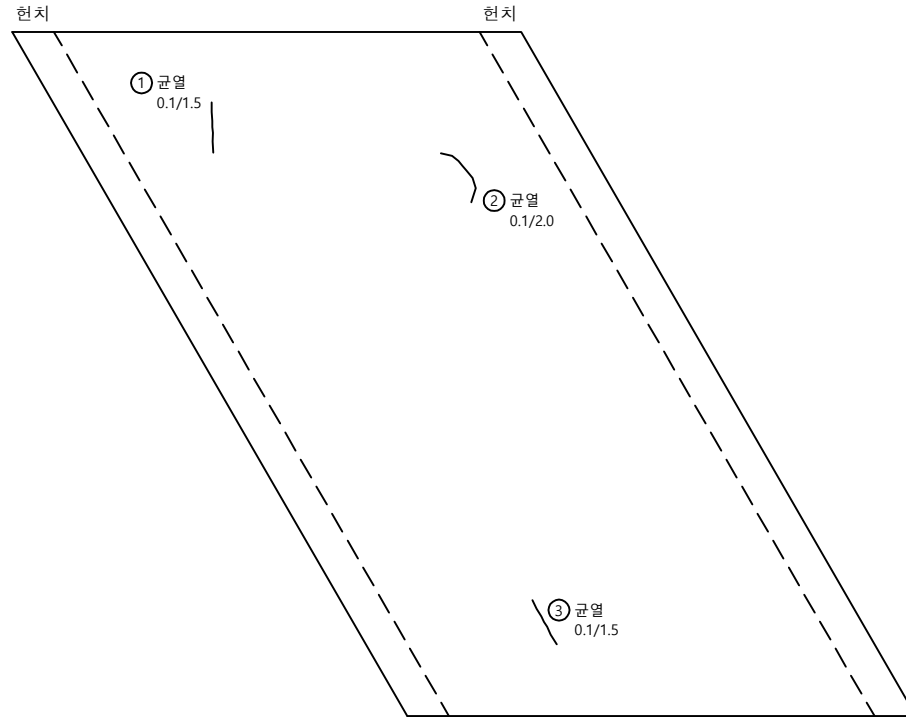
선돌교 - 바닥판 하면

| 번호 | 적출<br>년도 | 손상 내용 | 손상 규모 | | | | | 비고 |
|---|---|---|---|---|---|---|---|---|
| 1 | 2024 | 균열(0.1mm) | 0.1 | 2.0 | | 1 | 2.00 | m |
| 2 | 2024 | 균열(0.1mm) | 0.1 | 1.5 | | 1 | 1.50 | m |
| 3 | 2024 | 균열(0.1mm) | 0.1 | 1.5 | | 1 | 1.50 | m |

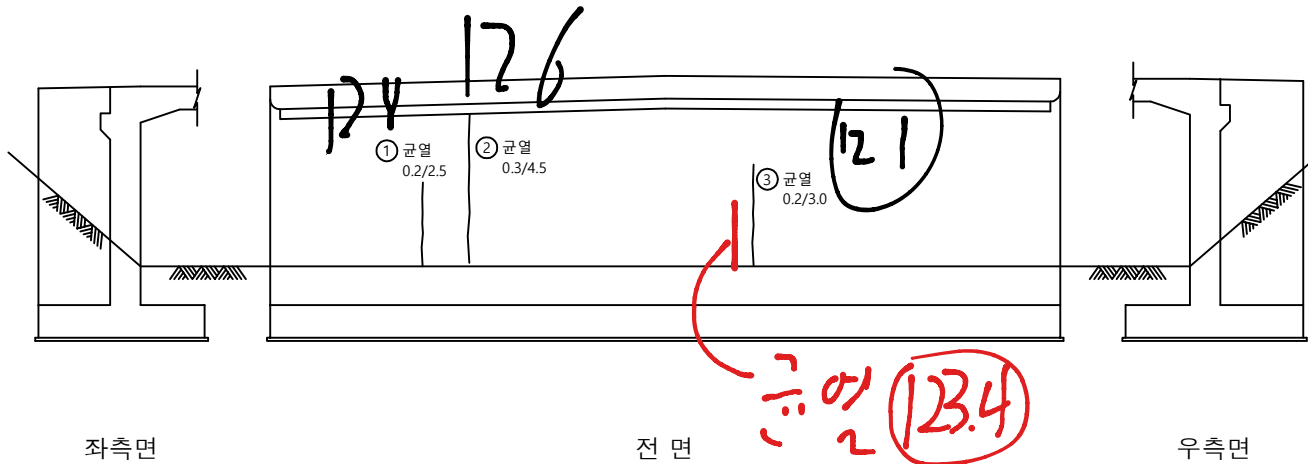
선돌교 - ~~국도42호선~~

| 번호 | 적출<br>년도 | 손상 내용 | 손상 규모 | | | | | | 비고 |
|---|---|---|---|---|---|---|---|---|---|
| 1 | 2024 | 균열(0.2mm) | 0.2 | 2.5 | | 1 | 2.50 | m | |
| 2 | 2024 | 균열(0.3mm) | 0.3 | 4.5 | | 1 | 4.50 | m | |
| 3 | 2024 | 균열(0.2mm) | 0.2 | 3.0 | | 1 | 3.00 | m | |
