ID : 공촌IC RAMP-B교 바닥판하면 S1

| 철근노출 | 전하 | 그늘물 | 삼주영원고속도로 2024-2025년 시설물 안전점검 용역<br>(2024년 하반기 정기안전점검) |
| | | | (주)영원엔지니어링 |

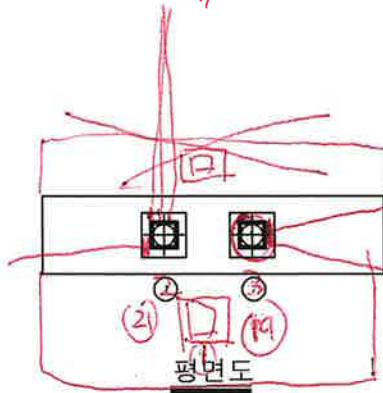
ID : 궁촌 IC RAMP-B교 교각 P4

(23)  
Plate  
교상부  
0.1x0.4

(27)  
상부구조물 망상판  
0.2x1.0 (4x20.1)

(29.6)  
plate 4x 124

(24)  
교상부  
0.2/0.5
