| | | 누수, 침투부 | | 토 피 | | 토적물 | 국도 17호선 기타시설물 두교2교를 30개소<br>정기안전점검용역 |

ID: 양지2교 바닥판하면 S1 외관조사망도

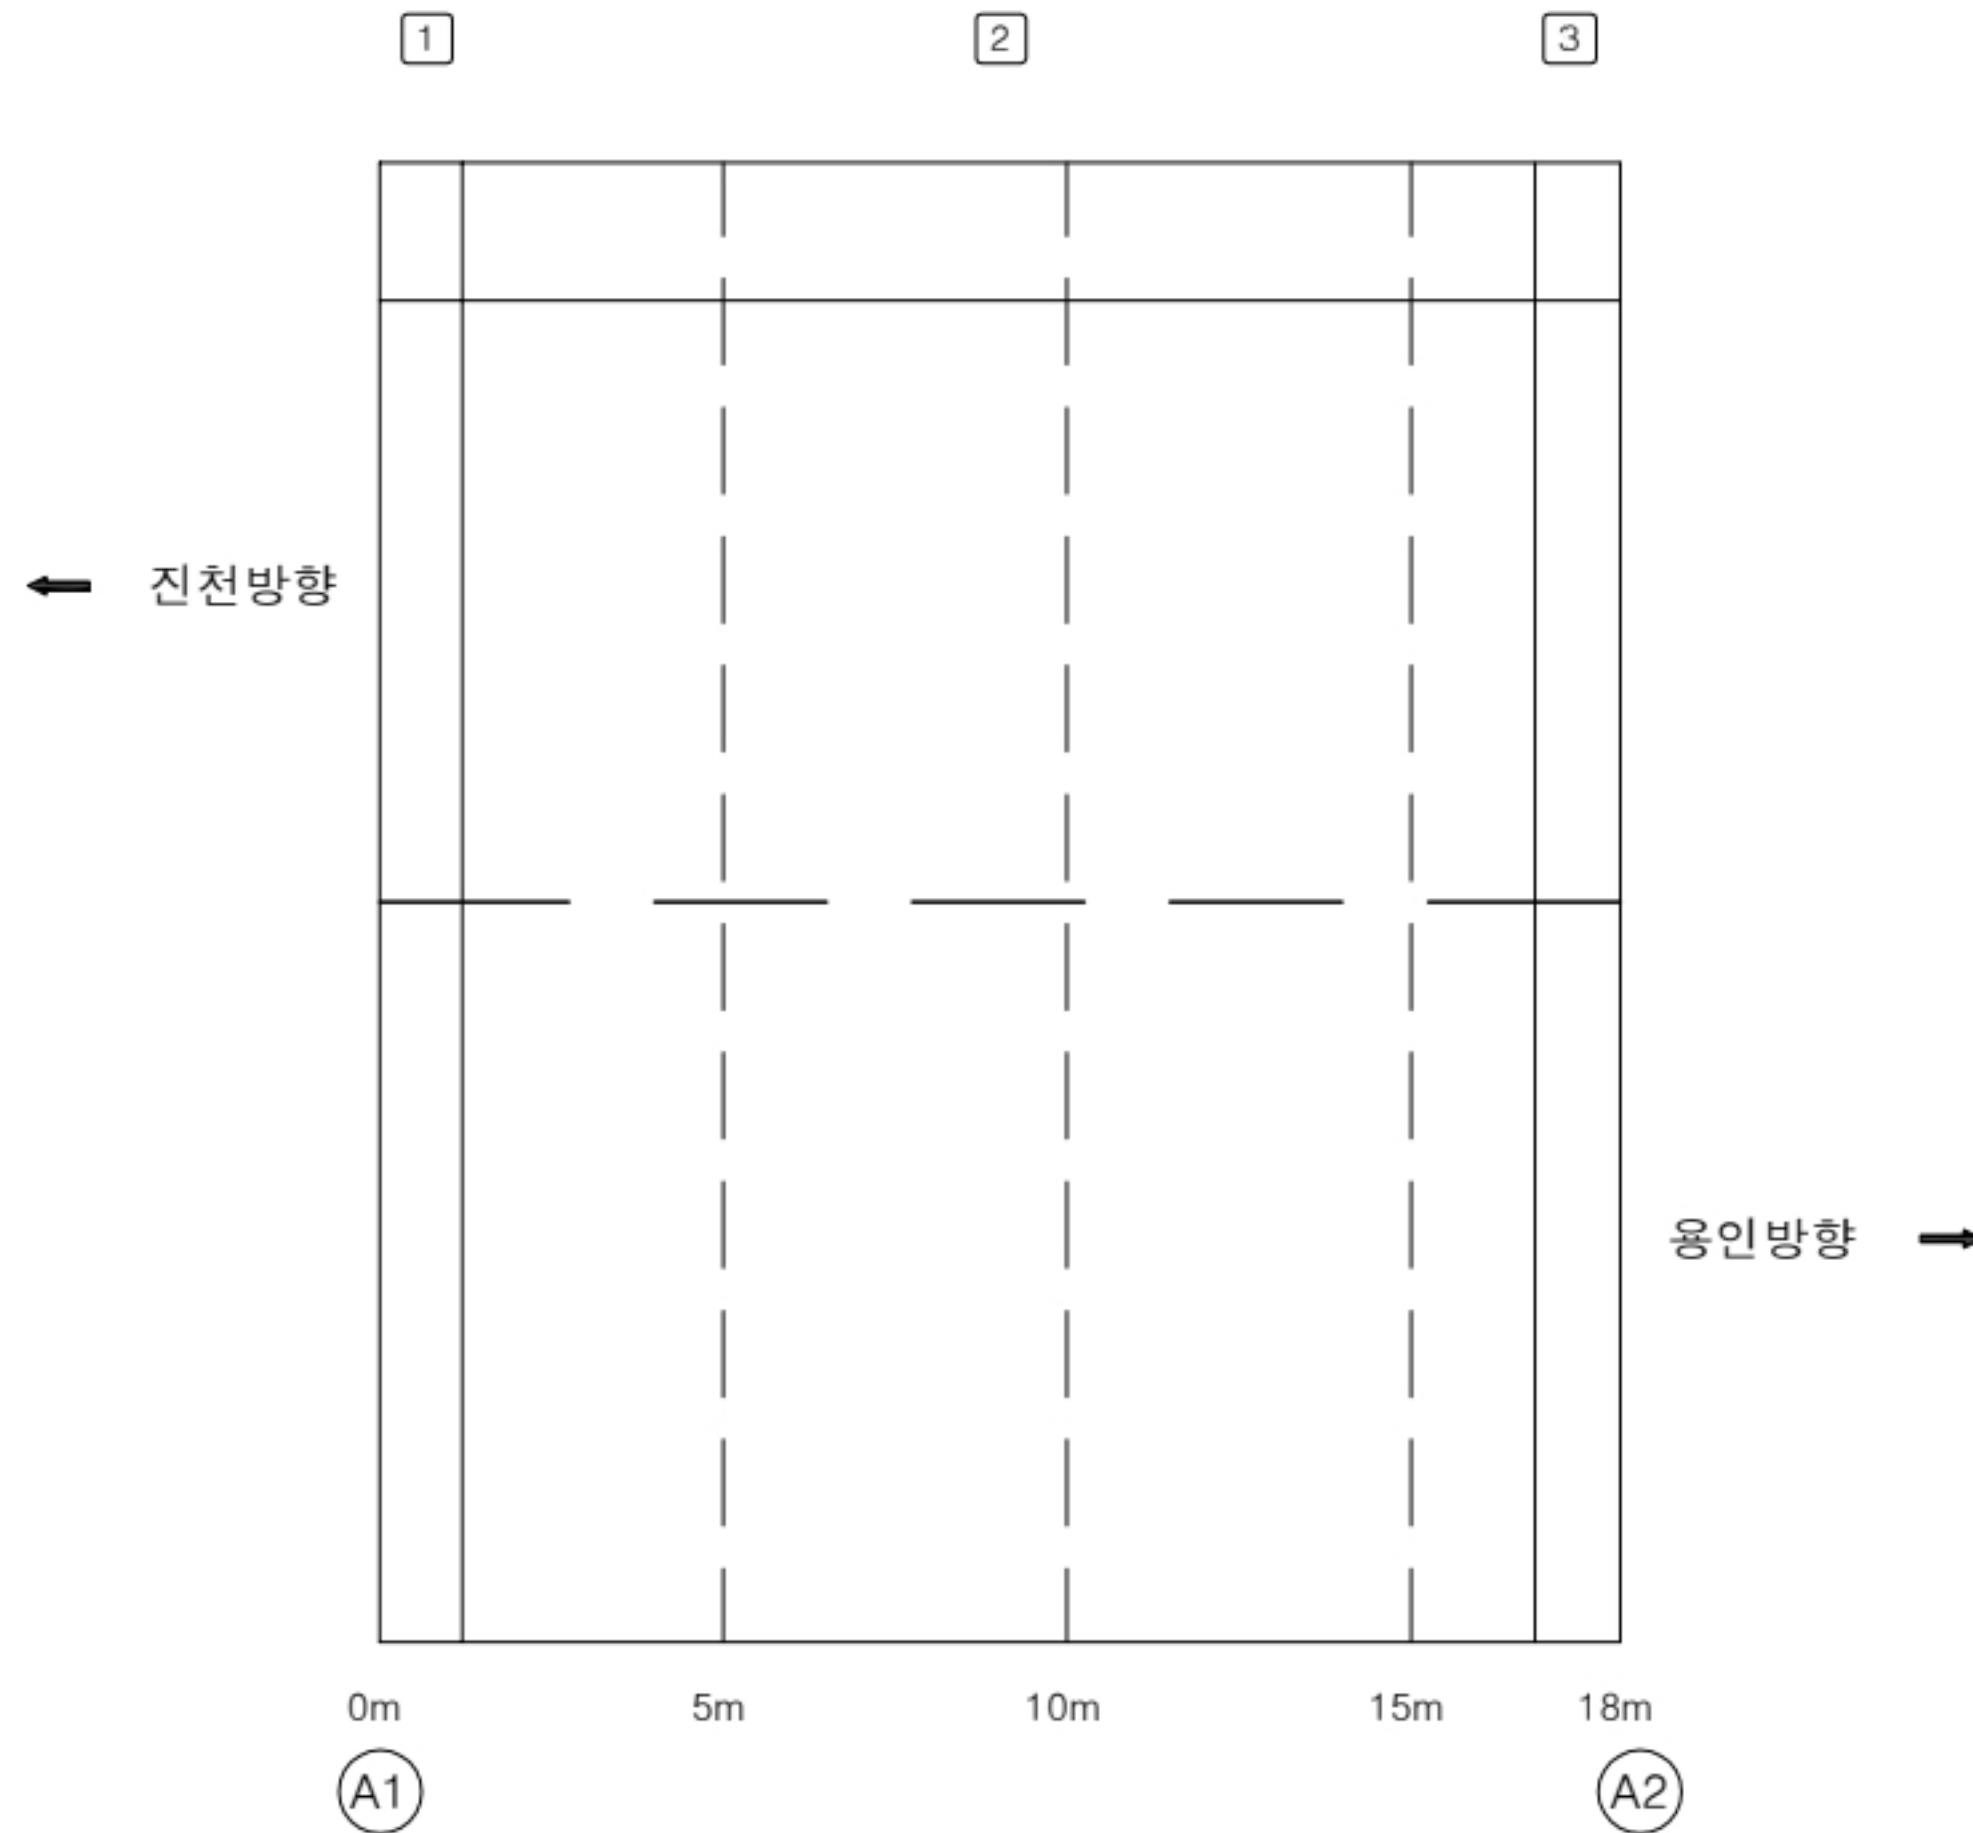
| 도 면 번 호 | 02 |

| 도 면 명 | 양지2교 바닥판하면 S1 외관조사망도 |

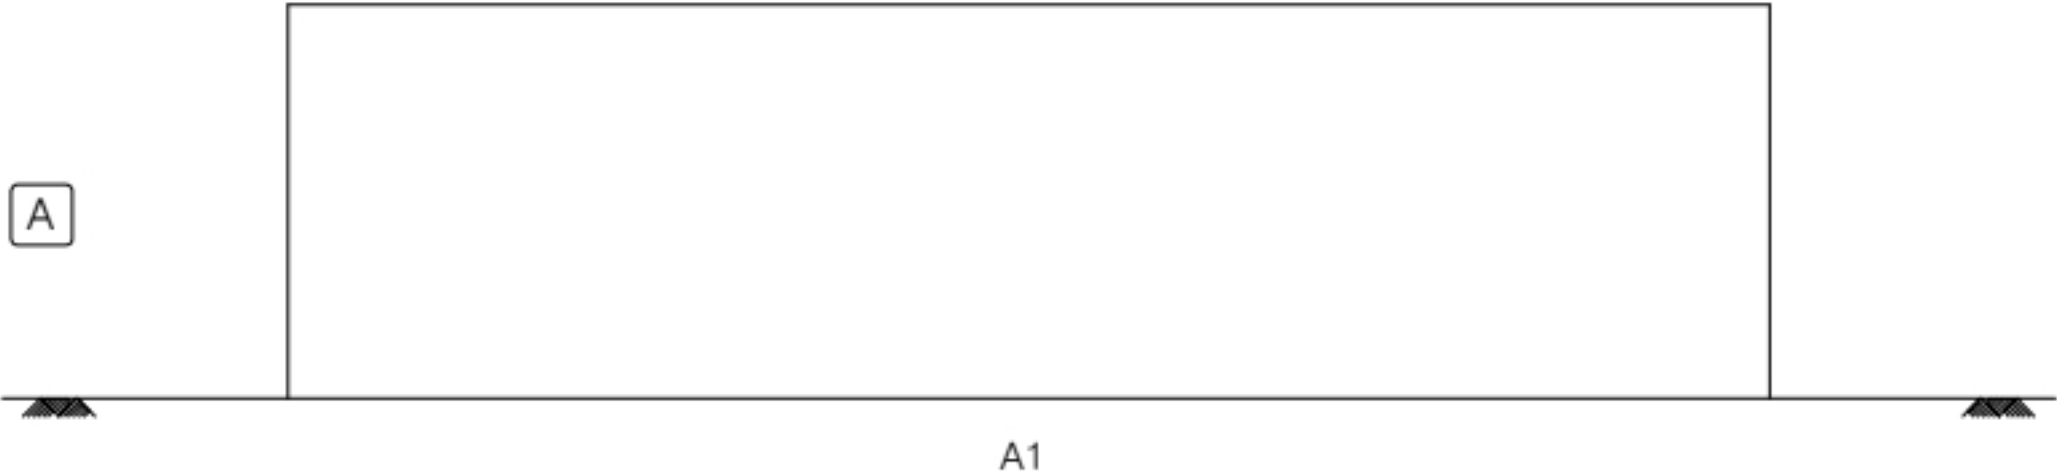
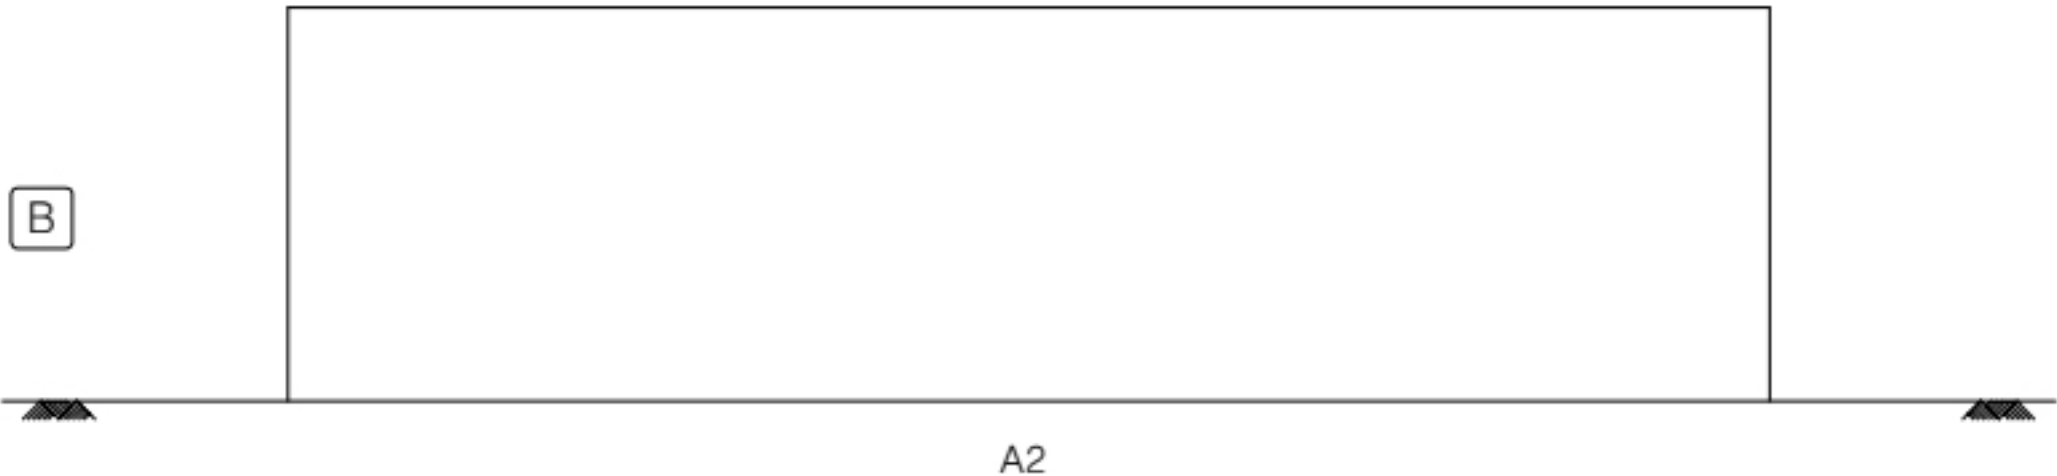
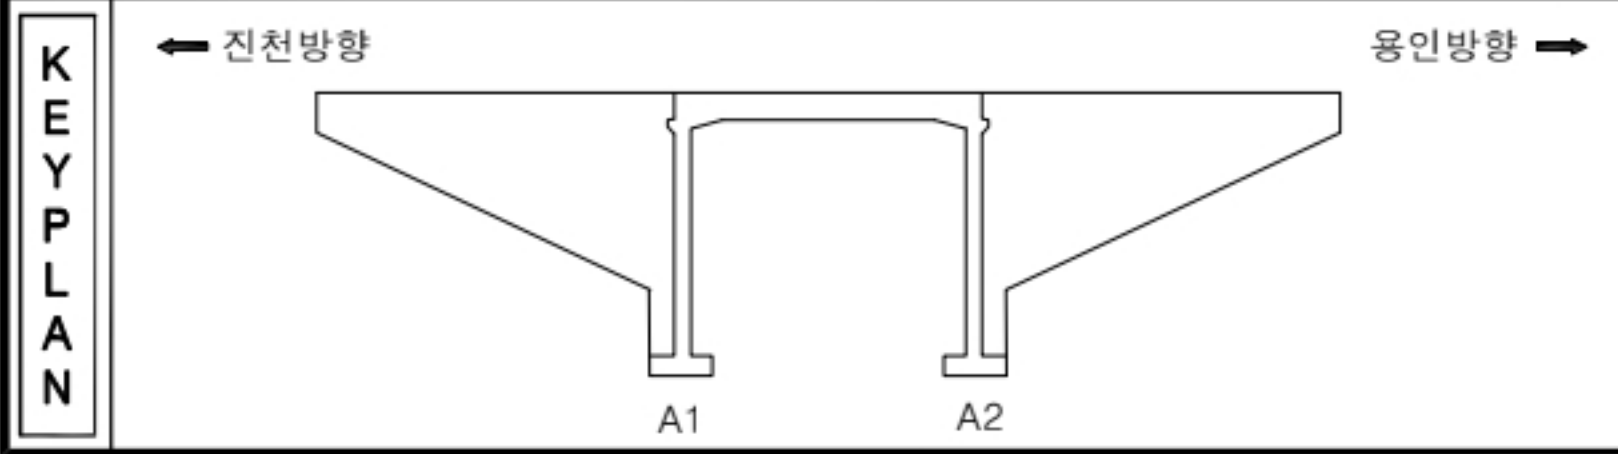
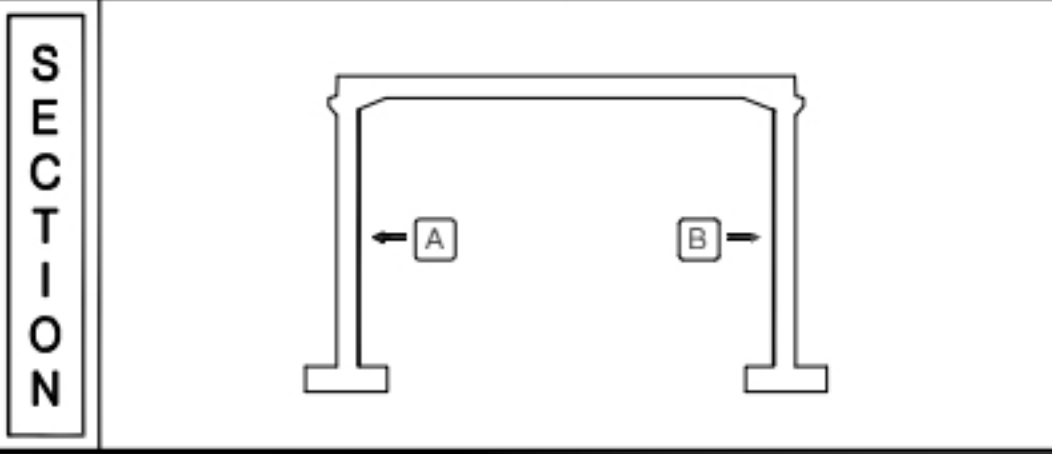
| 도 면 번 호 | 03 |

| 도 면 명 | 양지2교 백제 외관조사망도 |

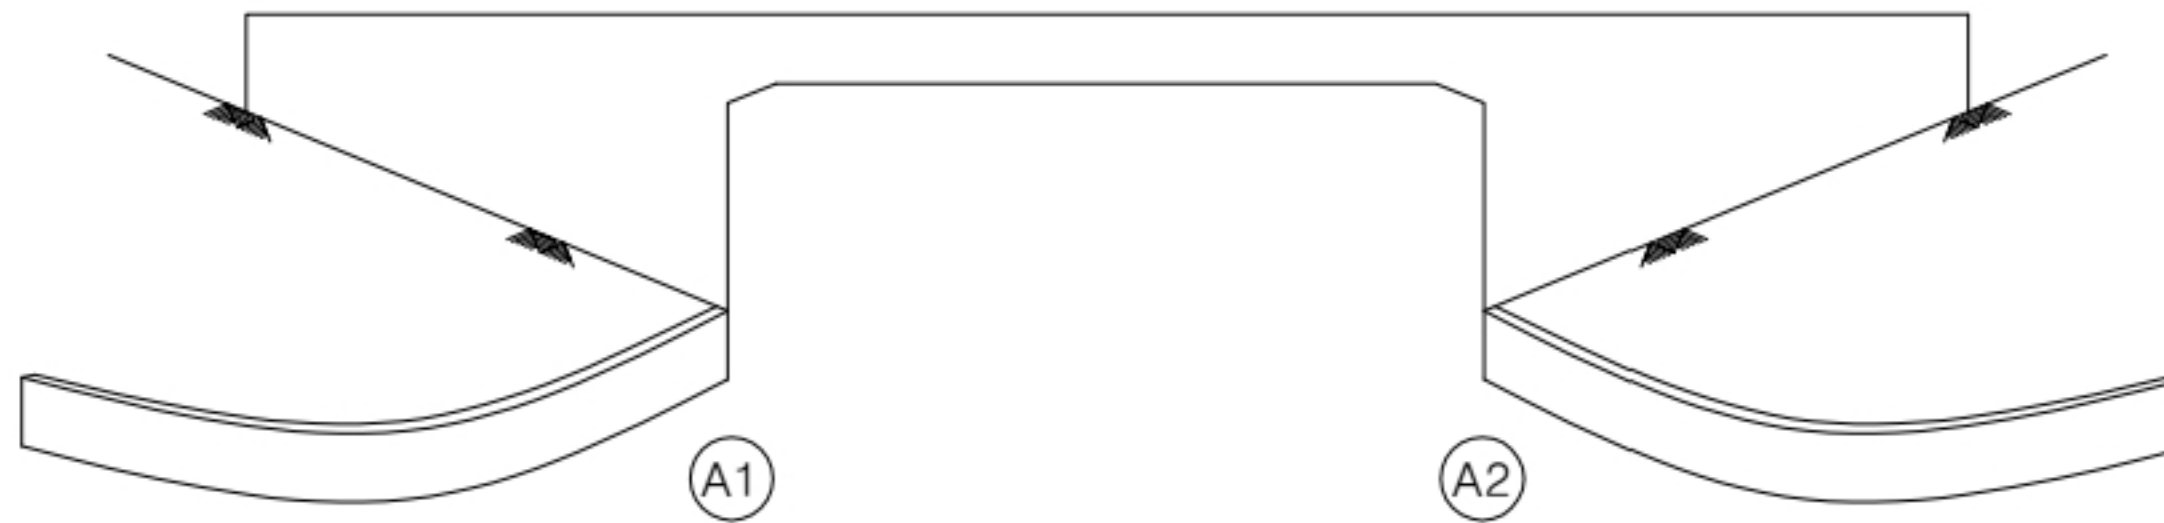
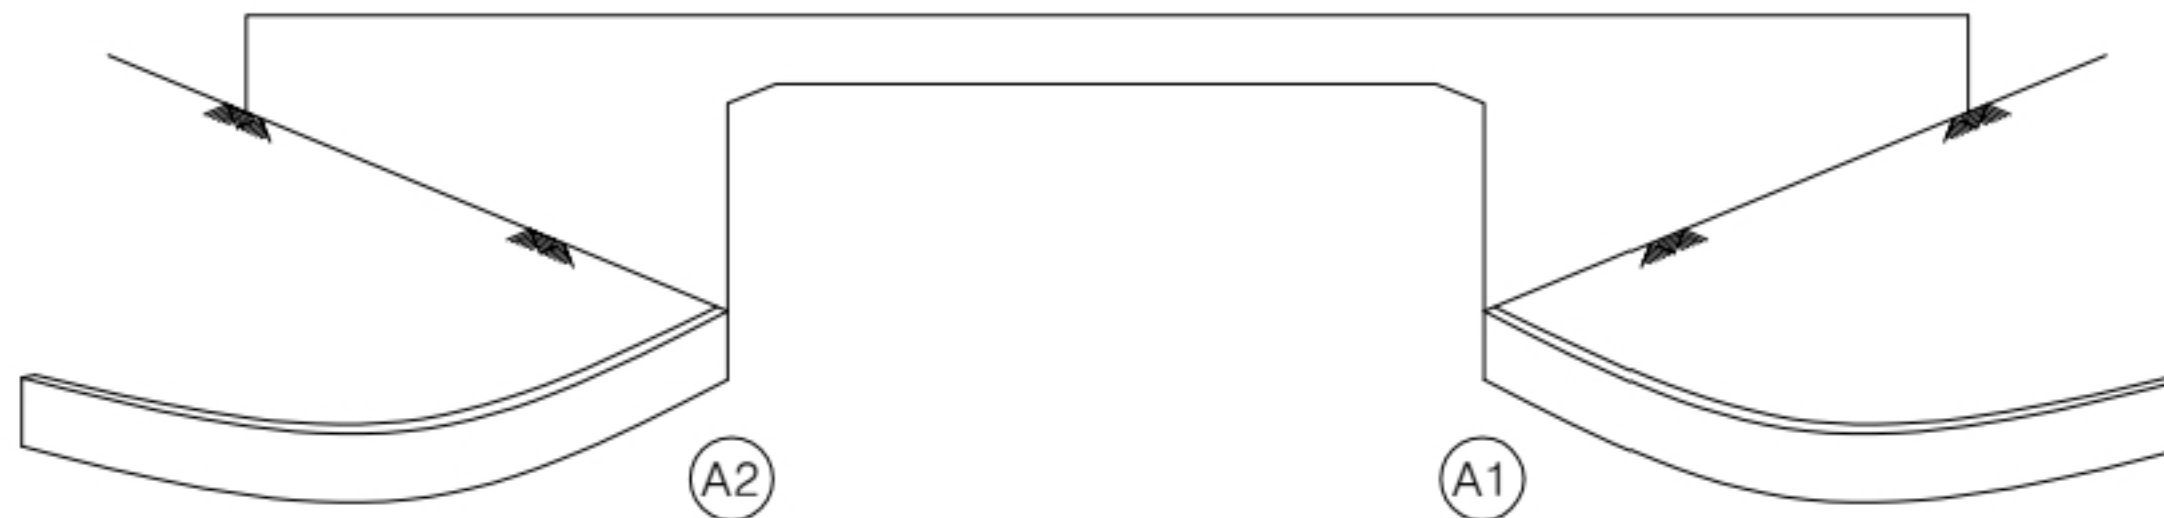
| 도면번호 | 04 |

도 면 명 양지2교 측면 외관조시망도
