ID : 교면포장 (S1) 외관조사망도

| No. | 손상내용 | 결함정도 | 손상물량 | 비고 |
|---|---|---|---|---|
| 1 | 접속부 단차 | - | - | 2024년 국도3호선 기타시설물<br>전입2교 등 31개소 정기안전점검 용역 |
| 2 | 배수구 막힘 | - | - | 오천교차1교 |
| 3 | 신축이음 부식 | - | - | 2024. 10 |

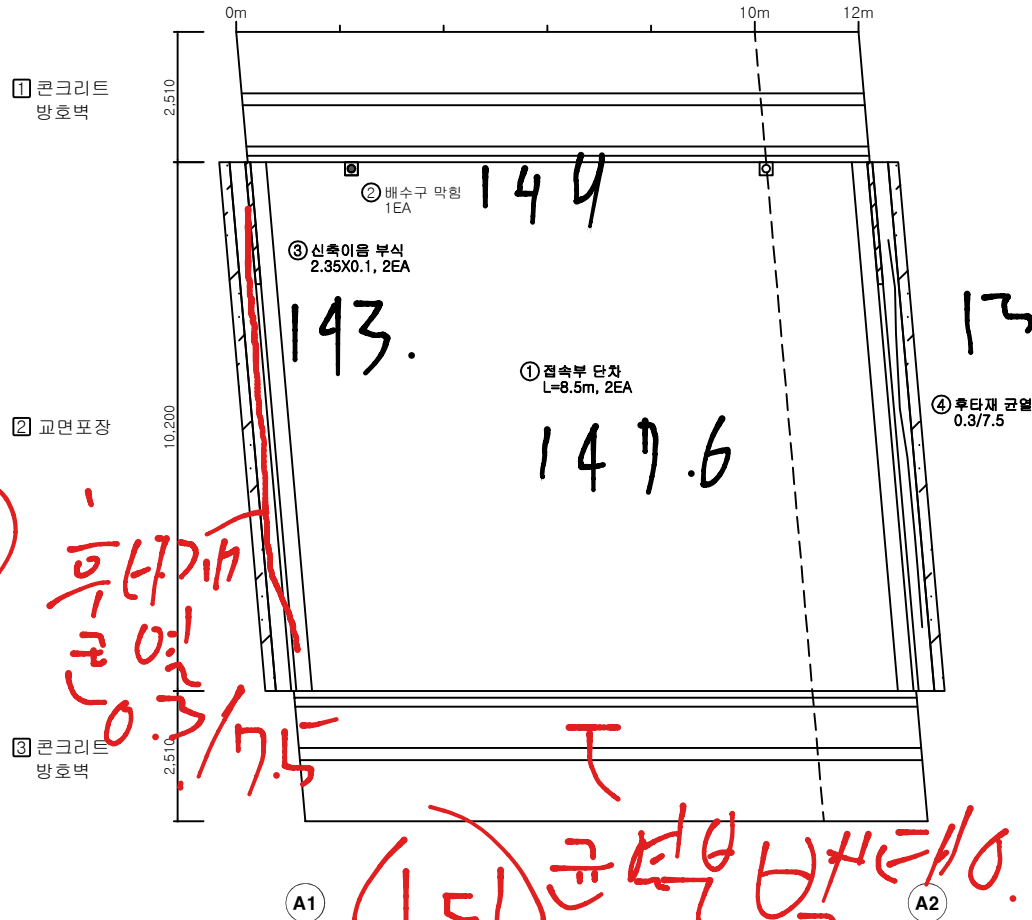
| No. | 손상내용 | 2024년 정기점검 | | | | | | | 비고 |
|---|---|---|---|---|---|---|---|---|---|
| 1 | 접속부 단차 | - | - | 8.5 | - | 2 | 17.00 | m | |
| 2 | 배수구 막힘 | - | - | - | - | 1 | 1.00 | EA | |
| 3 | 신축이음 부식 | - | - | 2.35 | 0.1 | 2 | 0.47 | m² | |
| 4 | 후타재 균열 | - | 0.3 | 7.5 | - | 1 | 7.50 | m | |

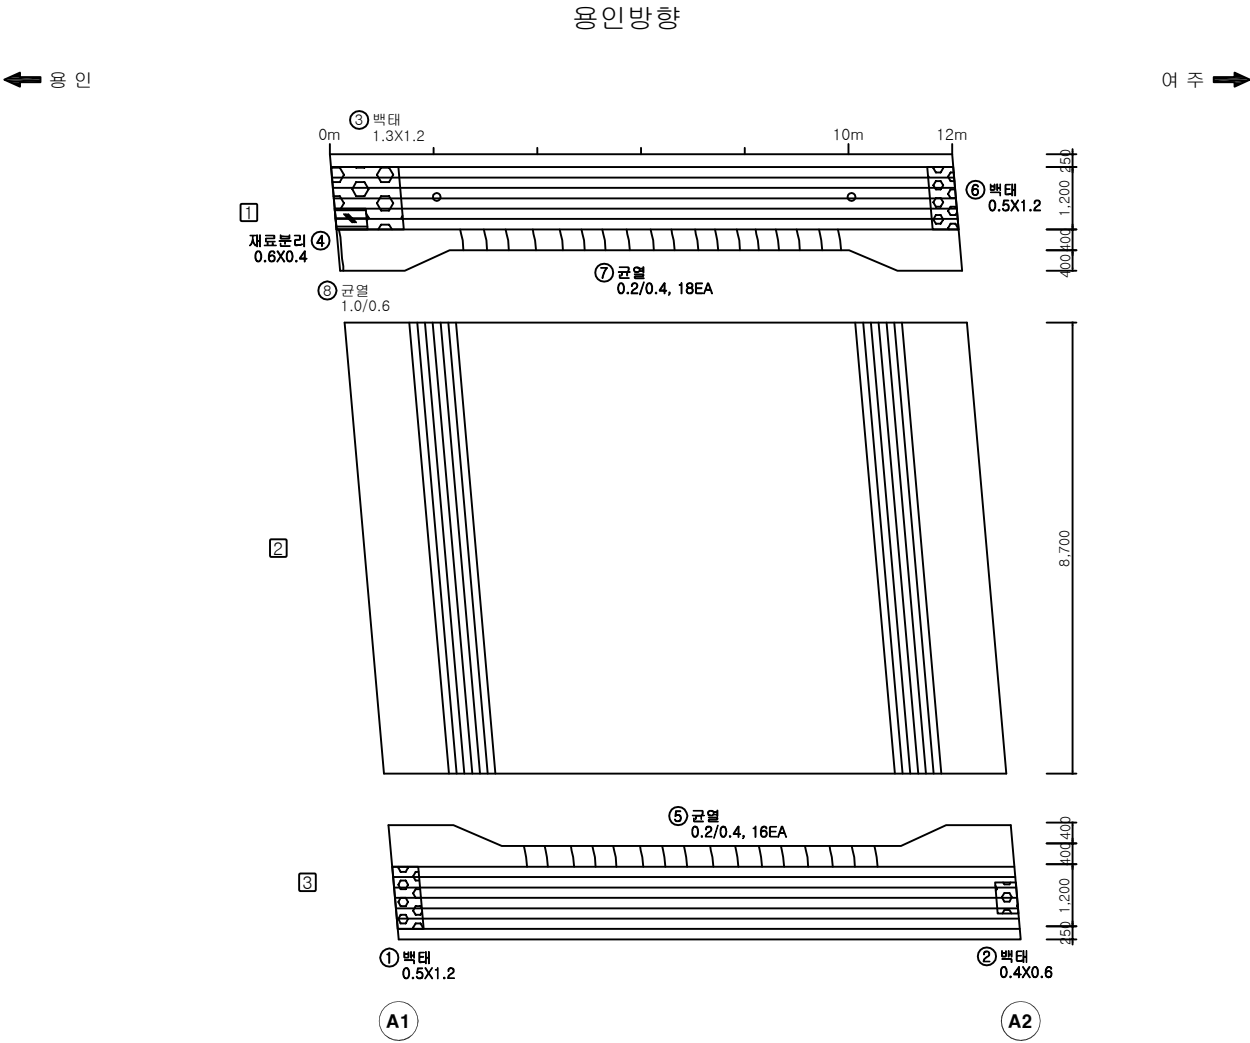
ID : 바닥판 하면 (S1) 외관조사망도

| No. | 손상내용 | 2024년 정기점검 | | | | | | | 비고 |
|---|---|---|---|---|---|---|---|---|---|
| 1 | 백태 | - | - | 0.5 | 1.2 | 1 | 0.60 | m² | |
| 2 | 백태 | - | - | 0.4 | 0.6 | 1 | 0.24 | m² | |
| 3 | 백태 | - | - | 1.3 | 1.2 | 1 | 1.56 | m² | |
| 4 | 재료분리 | - | - | 0.6 | 0.4 | 1 | 0.24 | m² | |
| 5 | 균열 | - | 0.2 | 0.4 | - | 16 | 6.40 | m | |
| 6 | 백태 | - | - | 0.5 | 1.2 | 1 | 0.60 | m² | |
| 7 | 균열 | - | 0.2 | 0.4 | - | 18 | 7.20 | m | |
| 8 | 균열 | - | 1.0 | 0.6 | - | 1 | 0.60 | m | |

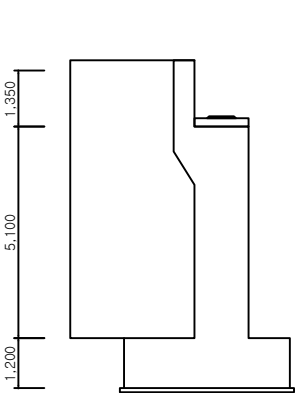
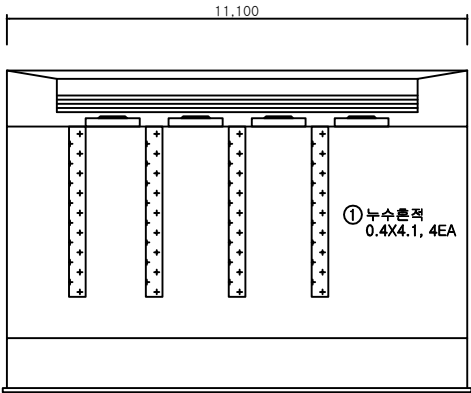
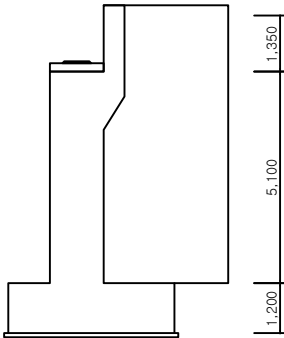
ID : 교대 (A1) 외관조사망도

| No. | 손상내용 | 2024년 정기점검 | | | | | | | 비고 |
|---|---|---|---|---|---|---|---|---|---|
| 1 | 누수흔적 | - | - | 0.4 | 4.1 | 4 | 6.56 | m² | |

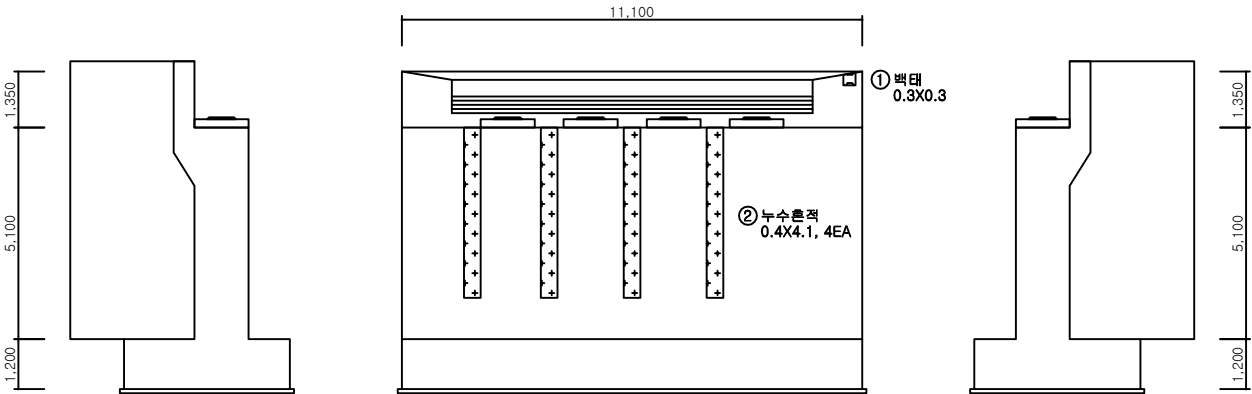
ID : 교대 (A2) 외관조사망도

| No. | 손상내용 | 2024년 정기점검 | | | | | | | 비고 |
|---|---|---|---|---|---|---|---|---|---|
| 1 | 백태 | - | - | 0.3 | 0.3 | 1 | 0.09 | m | |
| 2 | 누수흔적 | - | - | 0.4 | 4.1 | 4 | 6.56 | m² | |
