ID : 교면포장 (S1) 외관조사망도

| 별<br>례 | CW(0.2) 균열 | 망상균열 | 철근노출 | 용역명 | 2024년 국도3호선 기탁시설물<br>전암2교 등 31개소 정기안전점검 용역 |
| | 파손, 탈락 | 재료분리 | 백태 | 구조물명 | 오천교차2교 |

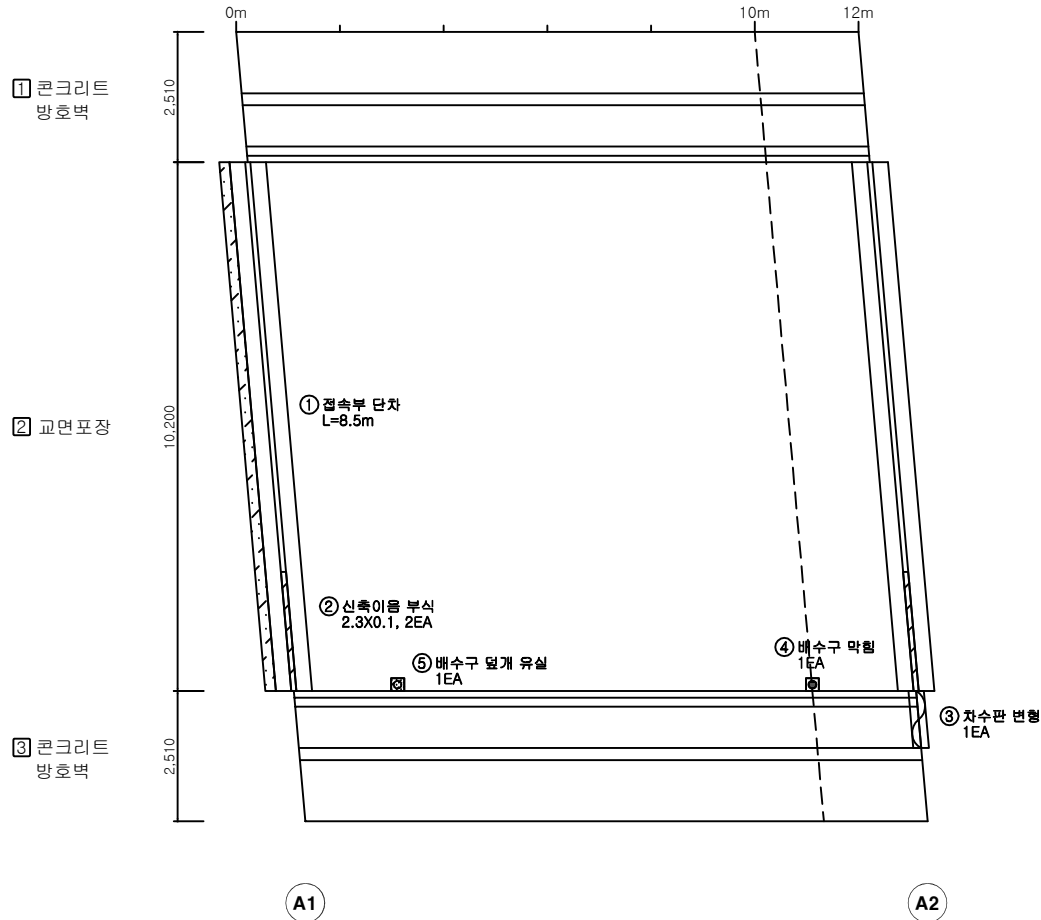
| No. | 손상내용 | 2024년 정기점검 | | | | | | | 비고 |
|---|---|---|---|---|---|---|---|---|---|
| 1 | 접속부 단차 | - | - | 8.5 | - | 1 | 8.50 | m | |
| 2 | 신축이음 부식 | - | - | 2.3 | 0.1 | 2 | 0.46 | m² | |
| 3 | 차수판 변형 | - | - | - | - | 1 | 1.00 | EA | |
| 4 | 배수구 막힘 | - | - | - | - | 1 | 1.00 | EA | |
| 5 | 배수구 덮개 유실 | - | - | - | - | 1 | 1.00 | EA | |

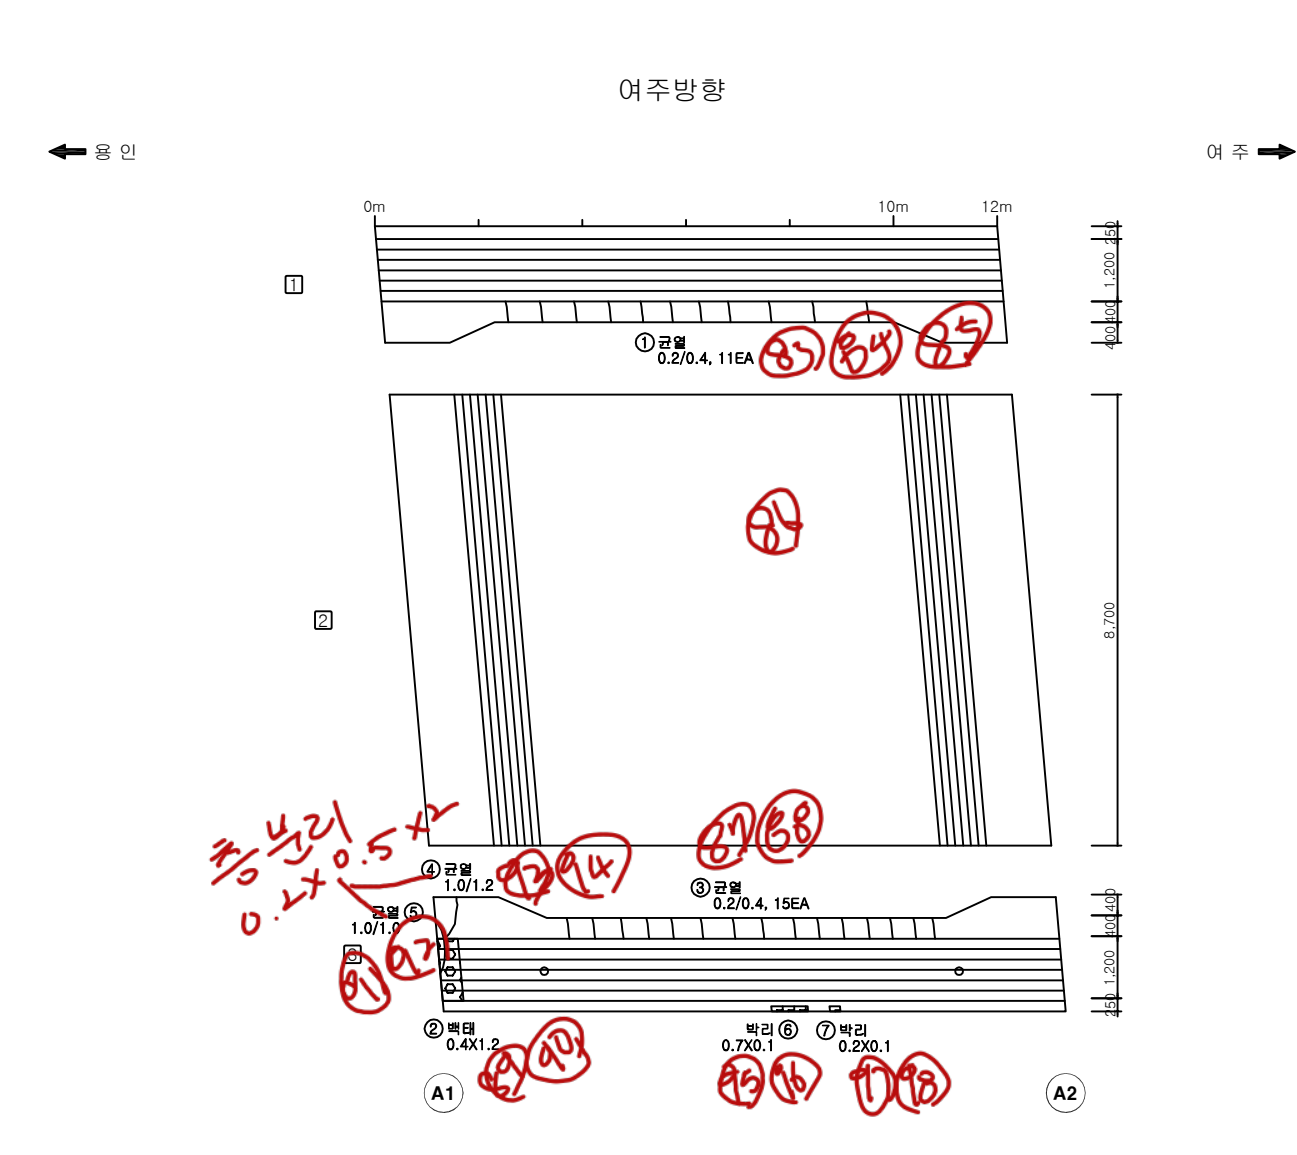
ID : 바닥판 하면 (S1) 외관조사망도

| No. | 손상내용 | 2024년 정기점검 | | | | | | | 비고 |
|---|---|---|---|---|---|---|---|---|---|
| 1 | 균열 | - | 0.2 | 0.4 | - | 11 | 4.40 | m | |
| 2 | 백태 | - | - | 0.4 | 1.2 | 1 | 0.48 | m² | |
| 3 | 균열 | - | 0.2 | 0.4 | - | 15 | 6.00 | m | |
| 4 | 균열 | - | 1.0 | 1.2 | - | 1 | 1.20 | m | |
| 5 | 균열 | - | 1.0 | 1.0 | - | 1 | 1.00 | m | |
| 6 | 박리 | - | - | 0.7 | 0.1 | 1 | 0.07 | m² | |
| 7 | 박리 | - | - | 0.2 | 0.1 | 1 | 0.02 | m² | |

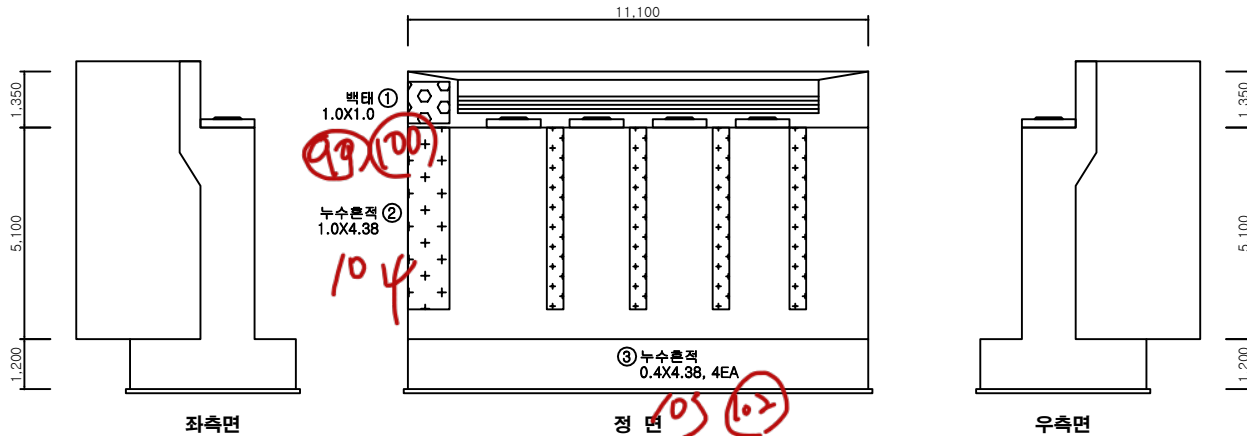
ID : 교대 (A1) 외관조사망도

| No. | 손상내용 | 2024년 정기점검 | | | | | | | 비고 |
|---|---|---|---|---|---|---|---|---|---|
| 1 | 백태 | - | - | 1.0 | 1.0 | 1 | 1.00 | m² | |
| 2 | 누수흔적 | - | - | 1.0 | 4.38 | 1 | 4.38 | m² | |
| 3 | 누수흔적 | - | - | 0.4 | 4.38 | 4 | 7.01 | m² | |

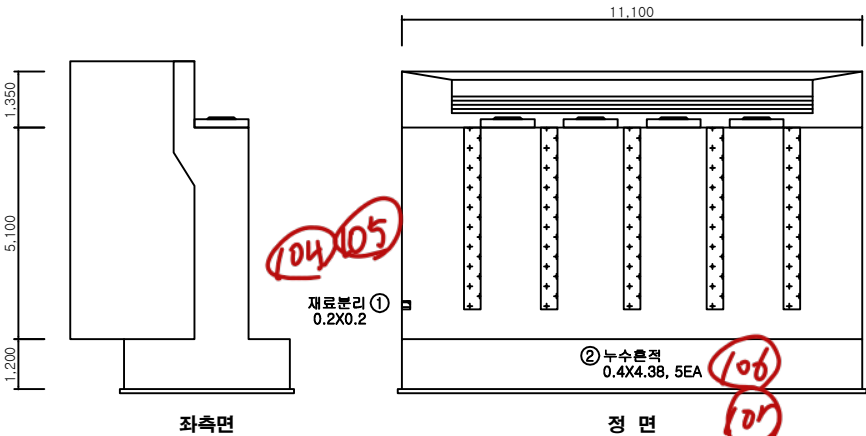
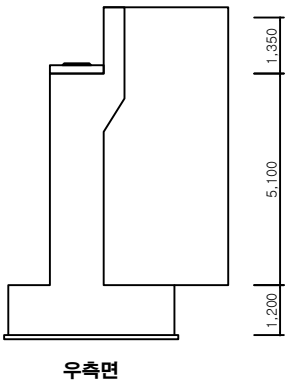
ID : 교대 (A2) 외관조사망도

| No. | 손상내용 | 2024년 정기점검 | | | | | | | 비고 |
|---|---|---|---|---|---|---|---|---|---|
| 1 | 재료분리 | - | - | 0.2 | 0.2 | 1 | 0.04 | m² | |
| 2 | 누수흔적 | - | - | 0.4 | 4.38 | 5 | 8.76 | m² | |
