| CW/0.2 | 균열 | 망상균열 | 철근노출 | 용역명 | 2024년 국도3호선 기타시설물<br>진압2교 등 31개소 정기안전점검 용역 |
| 파손, 탈락 | 재료분리 | 백태 | 구조물명 | 오천교차2교 | |
| 바리, 박락 | 누수, 체수 | 좌굴, 변형 | 조사일자 | 2024. 10 | |

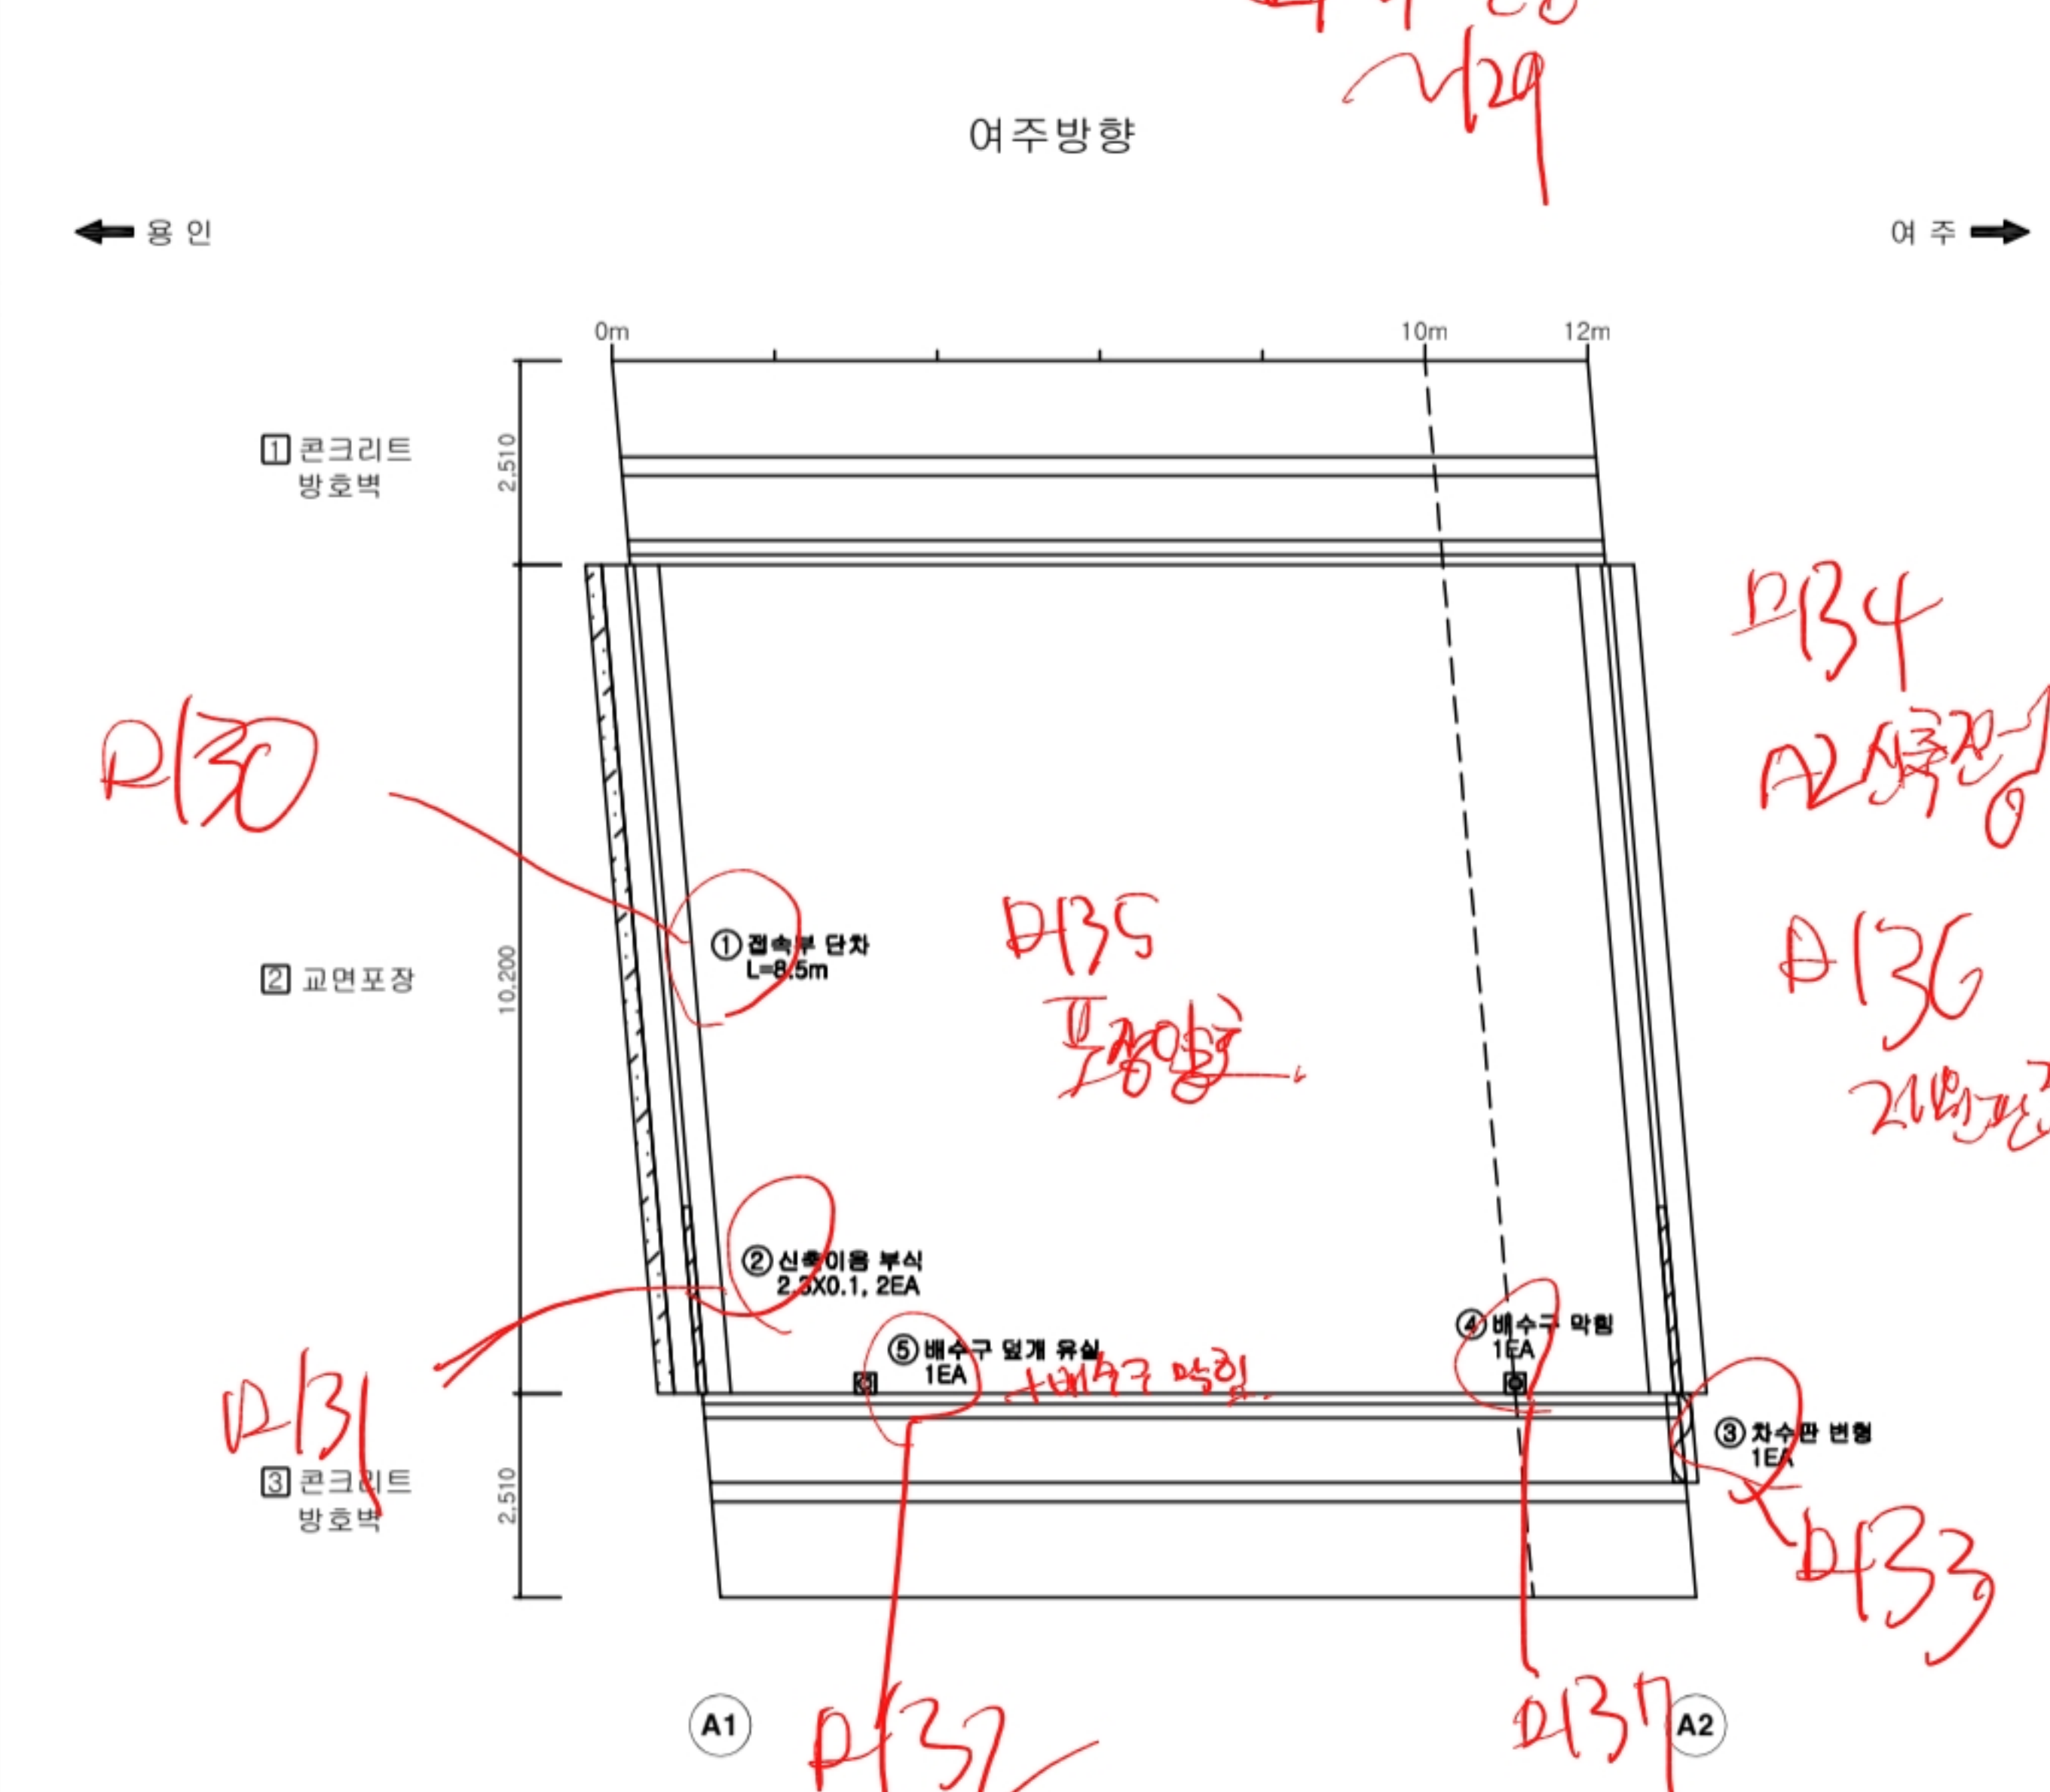
| No. | 손상내용 | 2024년 정기점검 | | | | | | | 비고 |
|---|---|---|---|---|---|---|---|---|---|
| 1 | 접속부 단차 | - | - | 8.5 | - | 1 | 8.50 | m | |
| 2 | 신축이음 부식 | - | - | 2.3 | 0.1 | 2 | 0.46 | m² | |
| 3 | 차수판 변형 | - | - | - | - | 1 | 1.00 | EA | |
| 4 | 배수구 막힘 | - | - | - | - | 1 | 1.00 | EA | |
| 5 | 배수구 덮개 유실 | - | - | - | - | 1 | 1.00 | EA | |

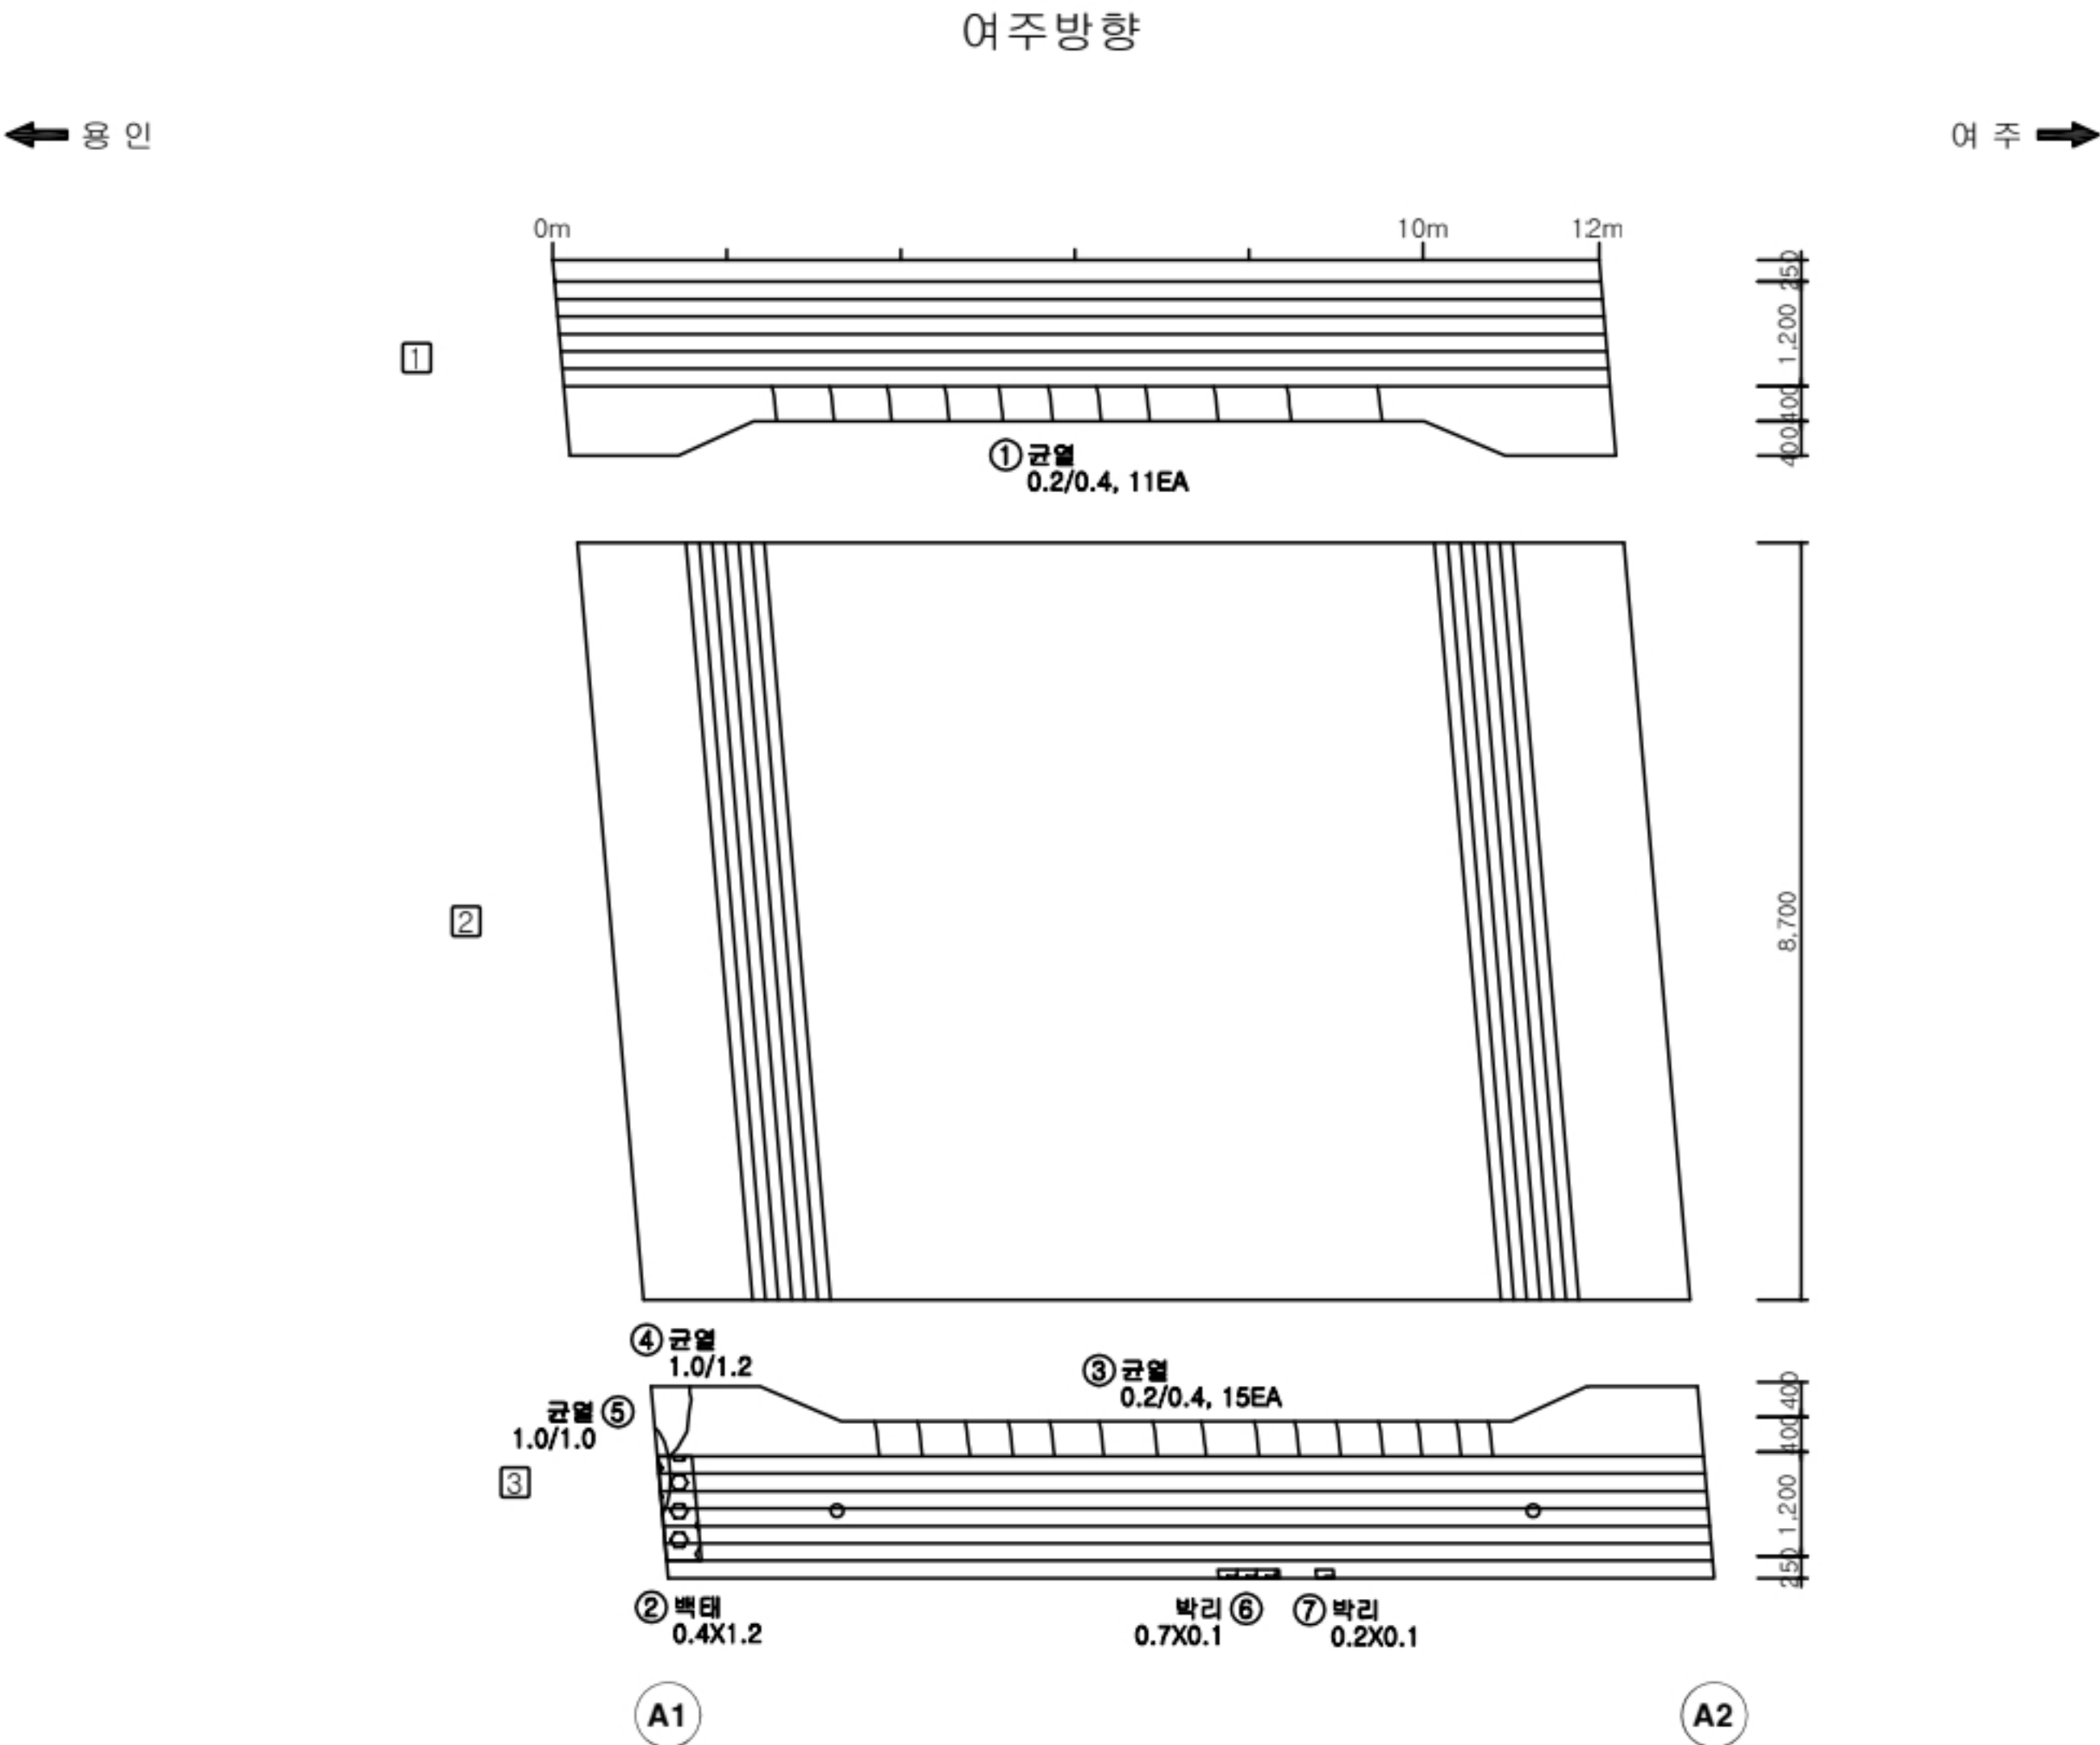
| No. | 손상내용 | 2024년 정기점검 | | | | | | | 비고 |
|---|---|---|---|---|---|---|---|---|---|
| 1 | 균열 | - | 0.2 | 0.4 | - | 11 | 4.40 | m | |
| 2 | 백태 | - | - | 0.4 | 1.2 | 1 | 0.48 | m² | |
| 3 | 균열 | - | 0.2 | 0.4 | - | 15 | 6.00 | m | |
| 4 | 균열 | - | 1.0 | 1.2 | - | 1 | 1.20 | m | |
| 5 | 균열 | - | 1.0 | 1.0 | - | 1 | 1.00 | m | |
| 6 | 박리 | - | - | 0.7 | 0.1 | 1 | 0.07 | m² | |
| 7 | 박리 | - | - | 0.2 | 0.1 | 1 | 0.02 | m² | |

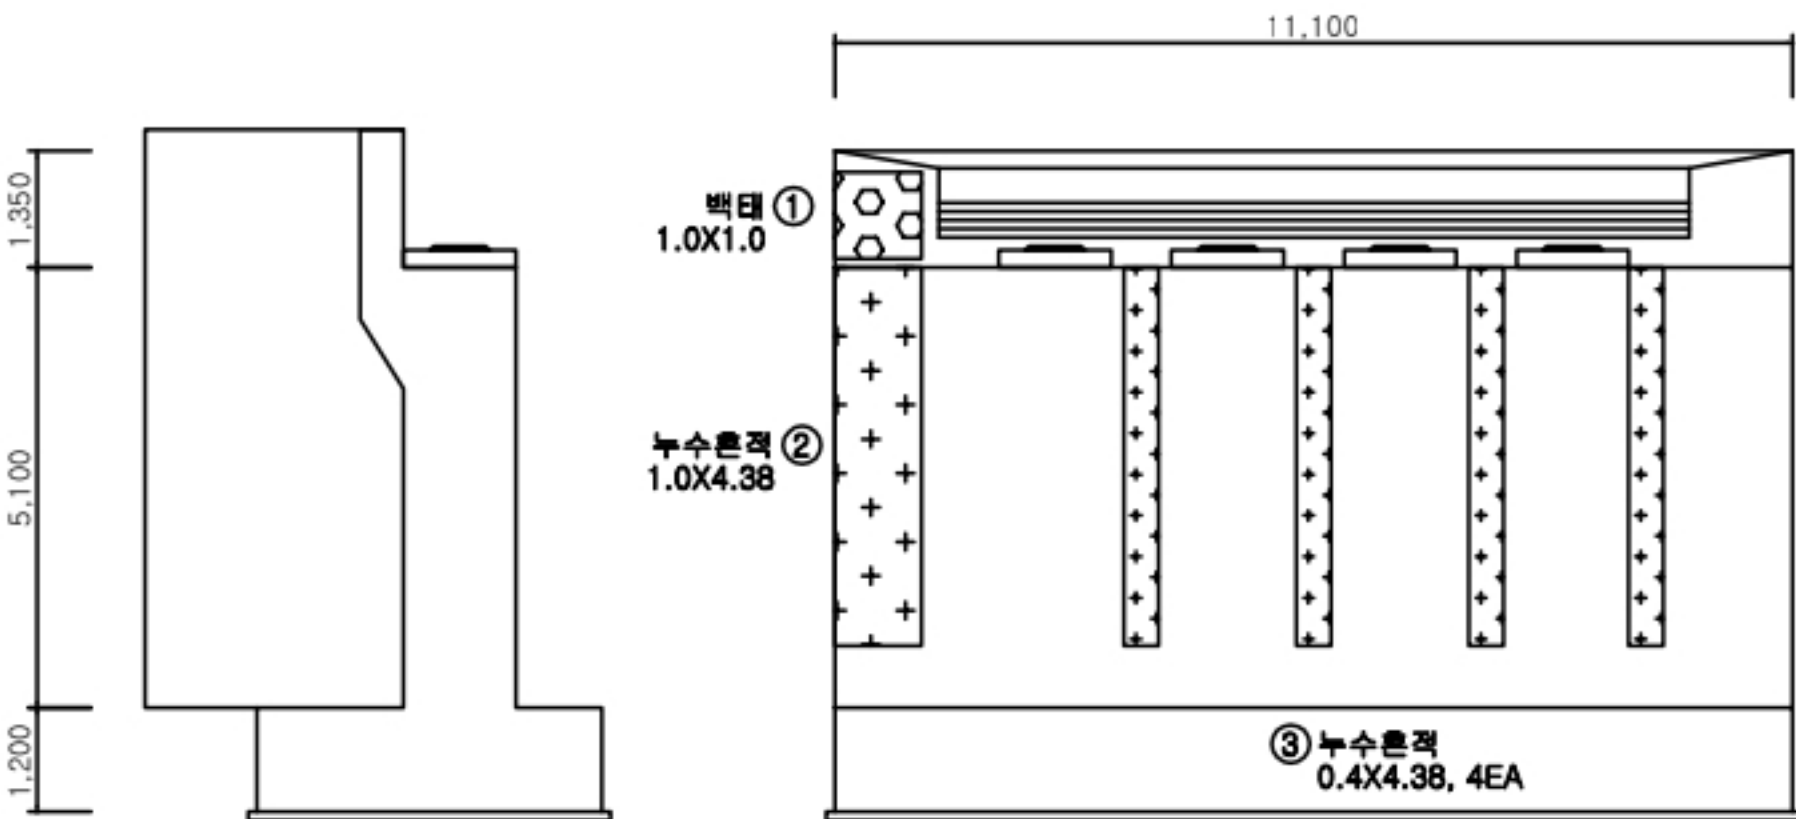
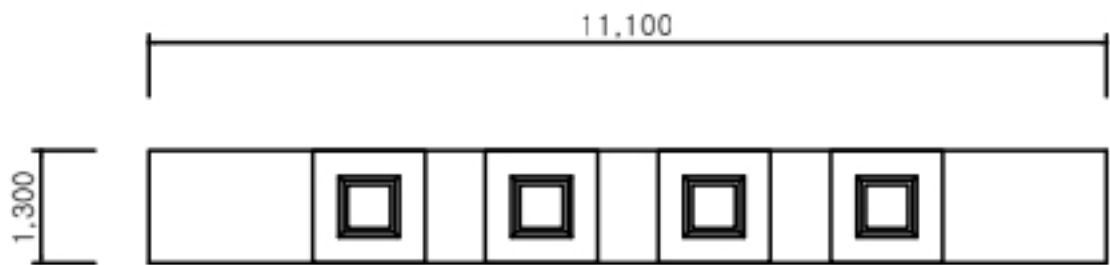
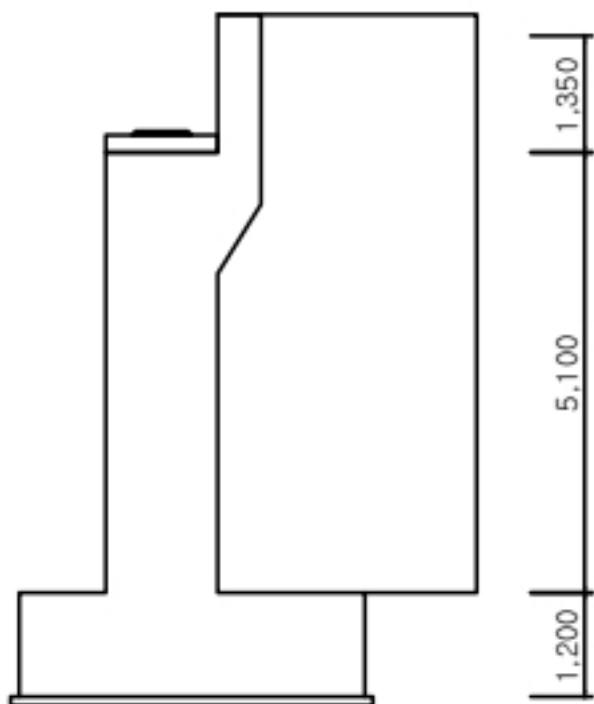
| No. | 손상내용 | 2024년 정기점검 | | | | | | | 비고 |
|---|---|---|---|---|---|---|---|---|---|
| 1 | 백태 | - | - | 1.0 | 1.0 | 1 | 1.00 | m² | |
| 2 | 누수흔적 | - | - | 1.0 | 4.38 | 1 | 4.38 | m² | |
| 3 | 누수흔적 | - | - | 0.4 | 4.38 | 4 | 7.01 | m² | |

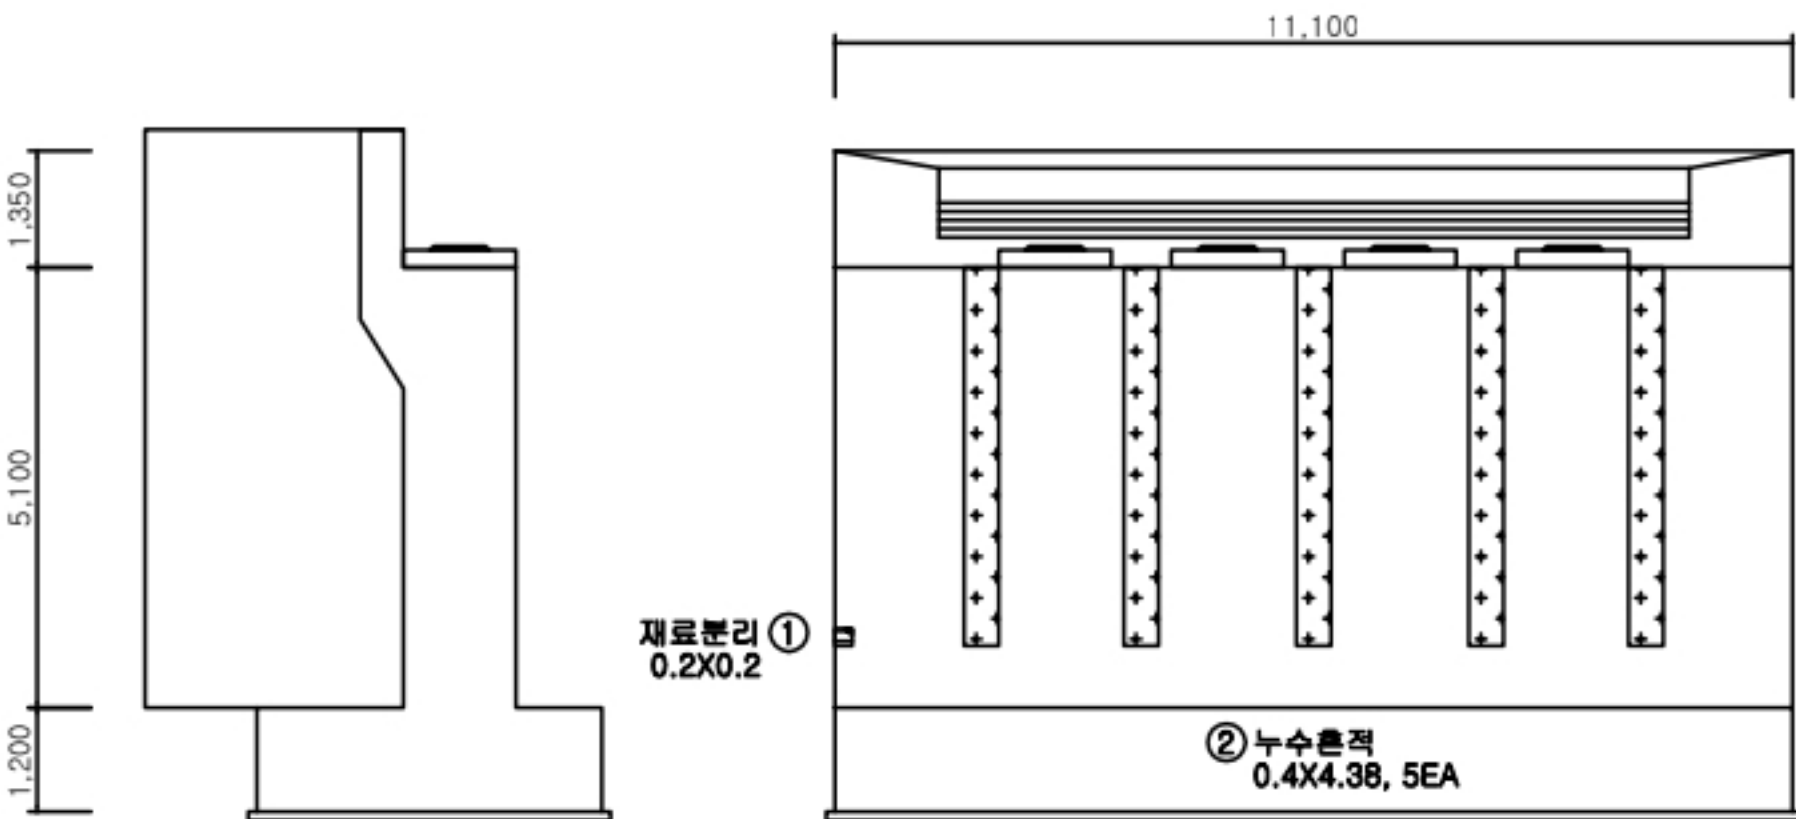
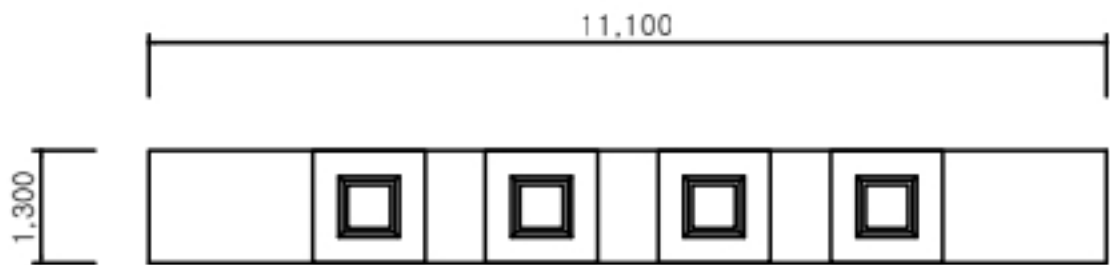
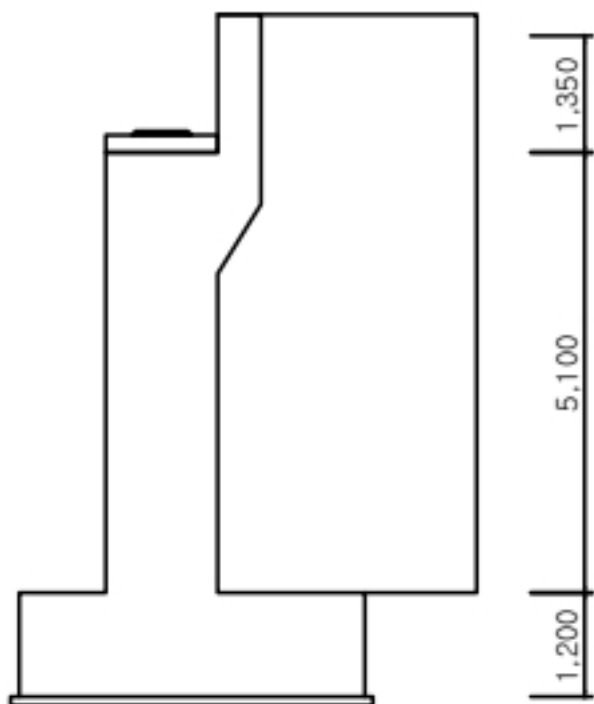
| No. | 손상내용 | 2024년 정기점검 | | | | | | | 비고 |
|---|---|---|---|---|---|---|---|---|---|
| 1 | 재료분리 | - | - | 0.2 | 0.2 | 1 | 0.04 | m² | |
| 2 | 누수흔적 | - | - | 0.4 | 4.38 | 5 | 8.76 | m² | |
