ID : 바닥판 하면 (S1) 외관조사망도

| CM/0.2 | 균열 | 망상균열 | 철근노출 | 용역명 | 2024년 국도3호선 기타시설물<br>진압2교 등 31개소 정기안전점검 용역 |

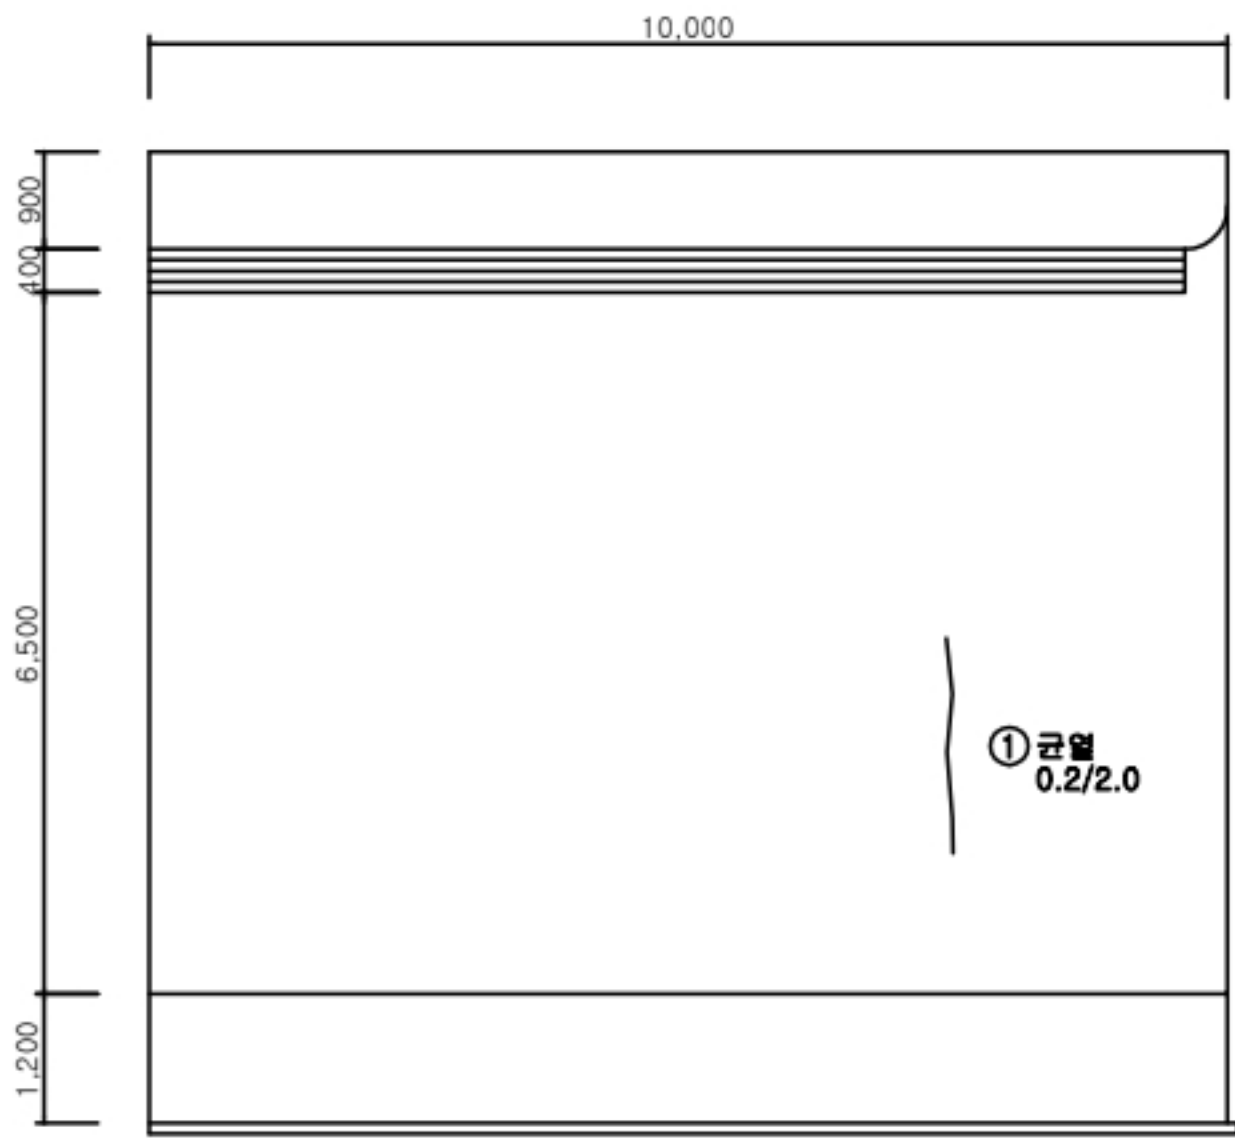
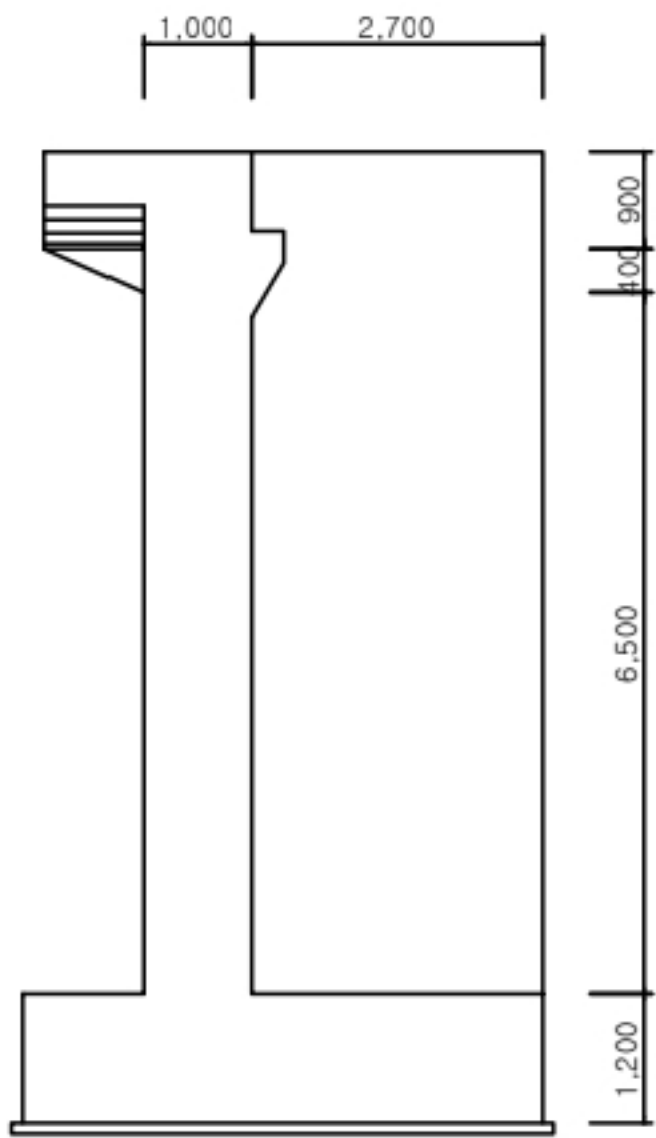
ID : 교대 (A1) 외관조사망도

| No. | 손상내용 | 2024년 정기점검 | | | | | | | 비고 |
|---|---|---|---|---|---|---|---|---|---|
| 1 | 균열 | - | 0.2 | 2.0 | - | 1 | 2.00 | m | |

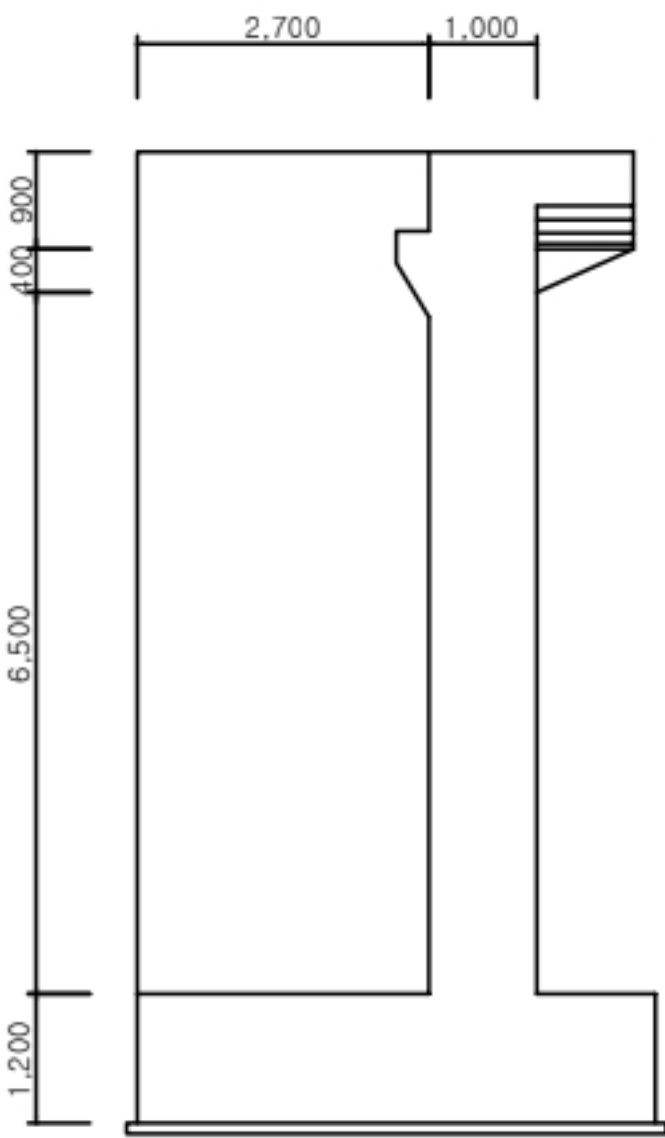
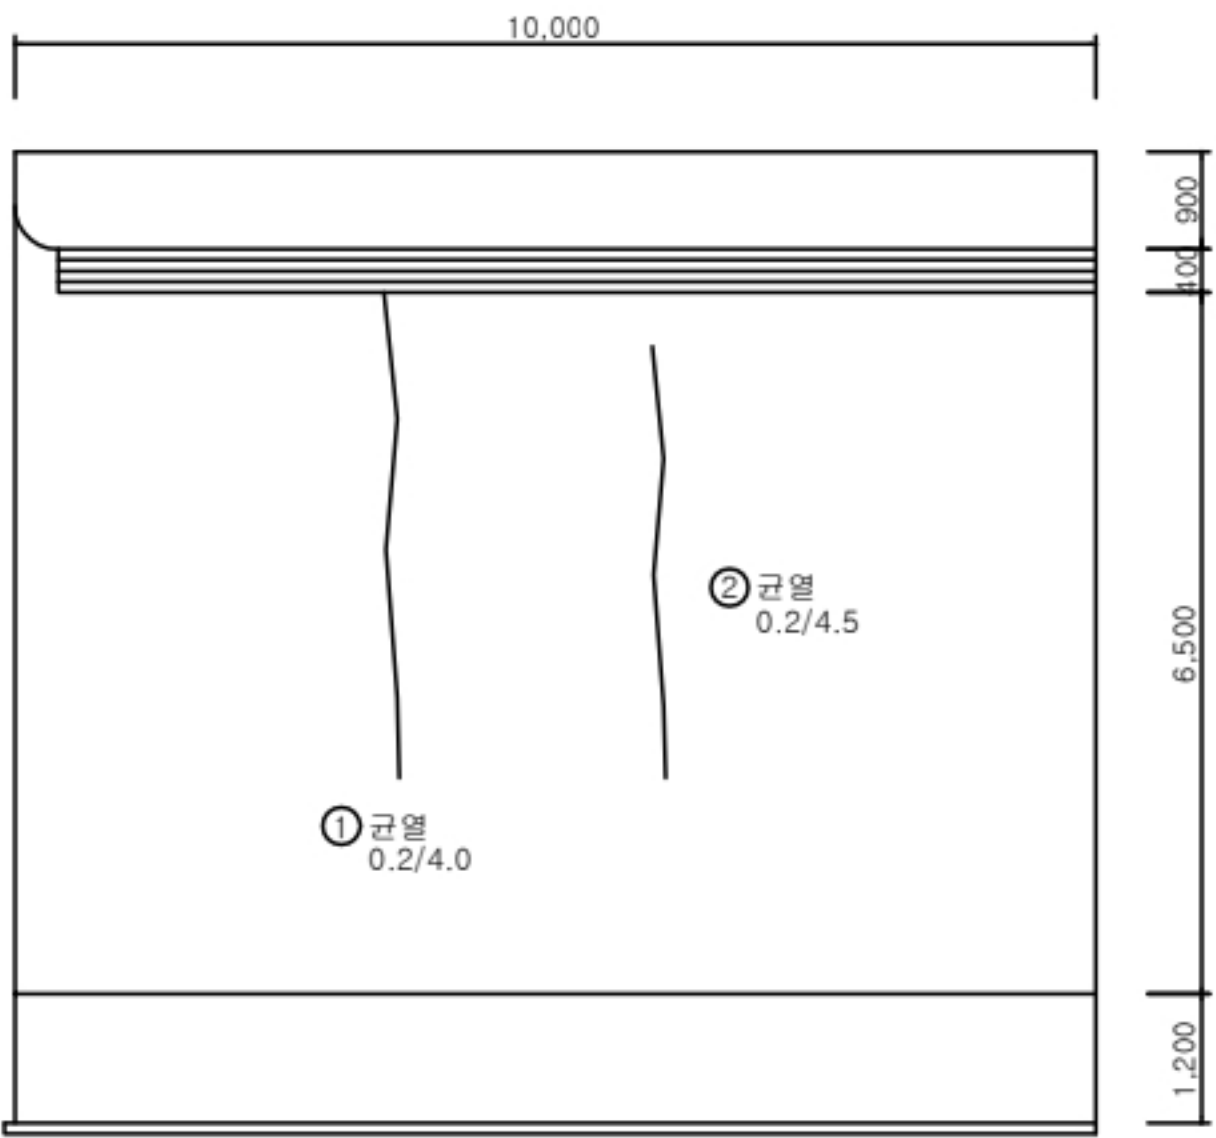
ID : 교대 (A2) 외관조사망도

| No. | 손상내용 | 2024년 정기점검 | | | | | | | 비고 |
|---|---|---|---|---|---|---|---|---|---|
| 1 | 균열 | - | 0.2 | 4.0 | - | 1 | 4.00 | m | |
| 2 | 균열 | - | 0.2 | 4.5 | - | 1 | 4.50 | m | |

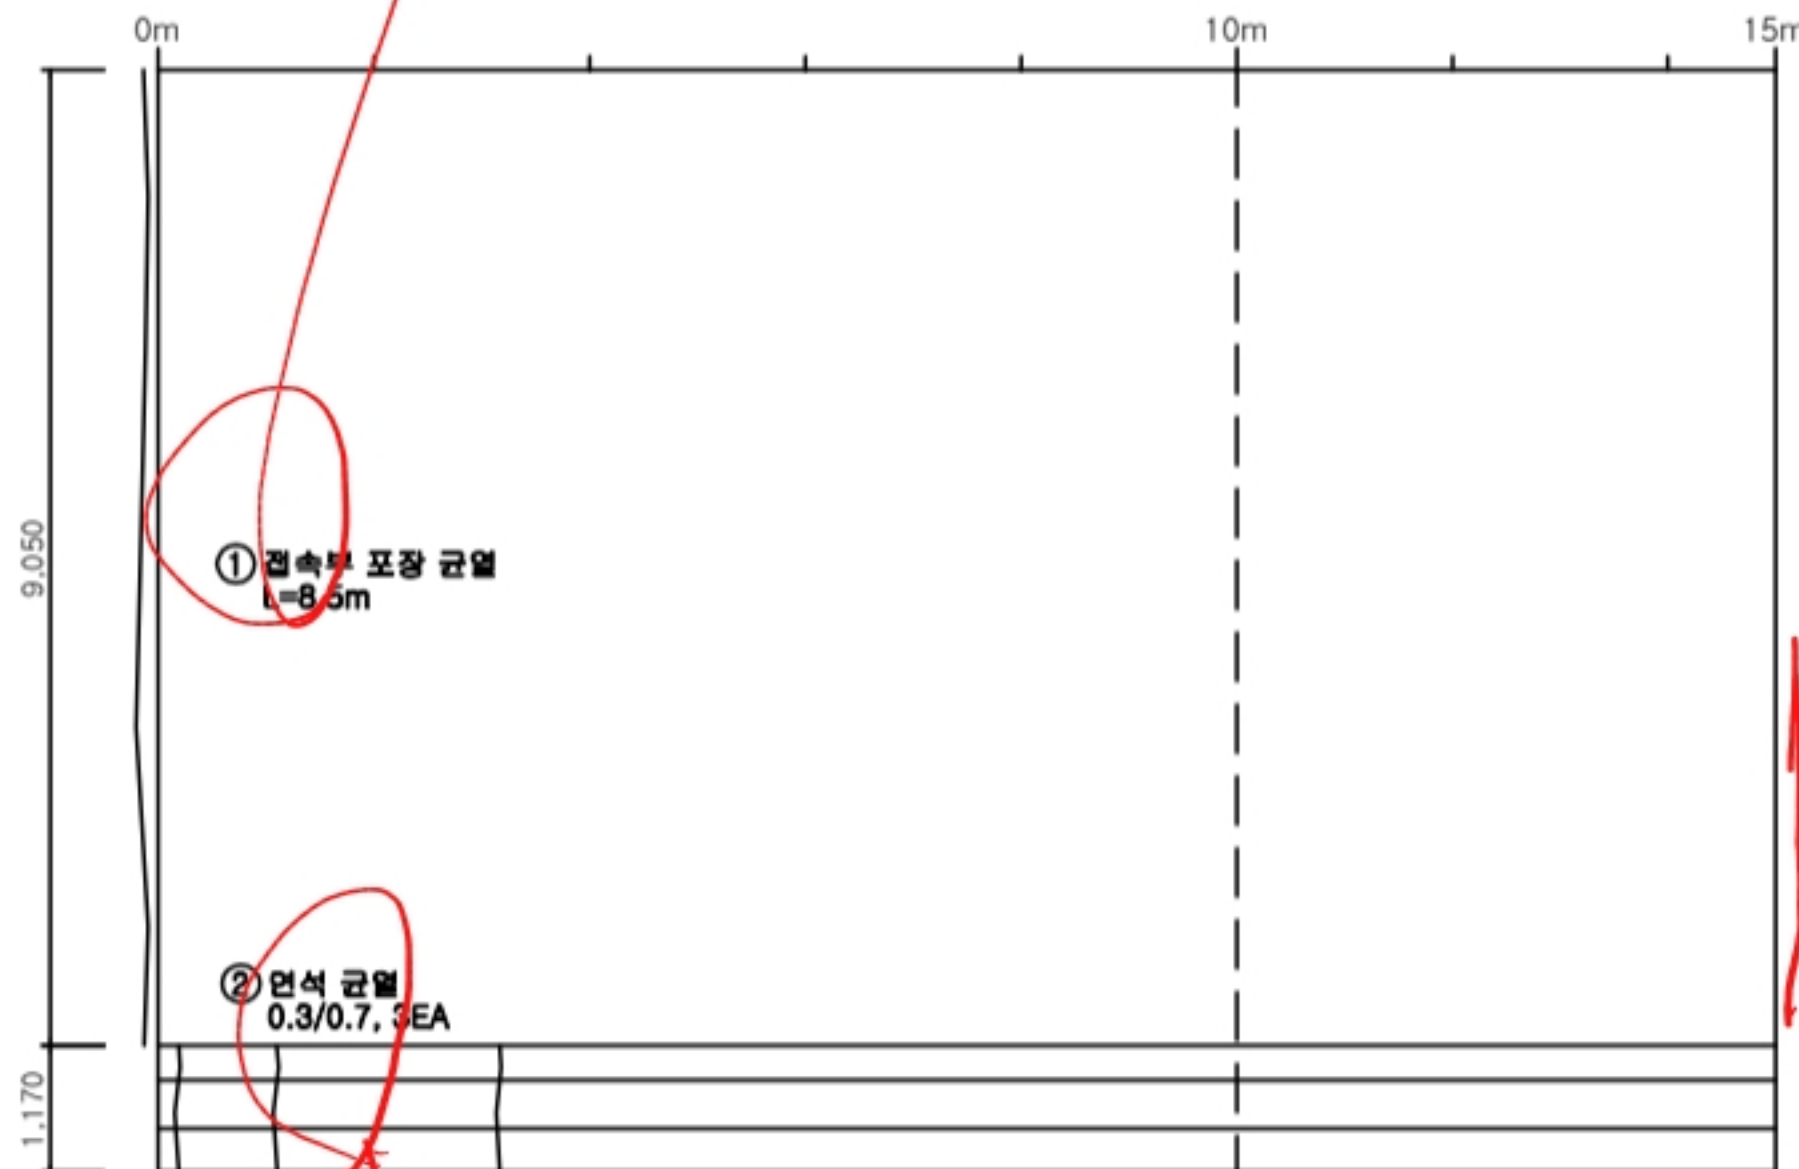
ID : 교면포장 (S1) 외관조사망도

| No. | 손상내용 | 2024년 정기점검 | | | | | | | 비고 |
|---|---|---|---|---|---|---|---|---|---|
| 1 | 접속부 포장 균열 | - | - | 8.5 | - | 1 | 8.50 | m | |
| 2 | 연석 균열 | - | 0.3 | 0.7 | - | 3 | 2.10 | m | |

접속부  
포장균열  
l=8.5m  
상하  
D112

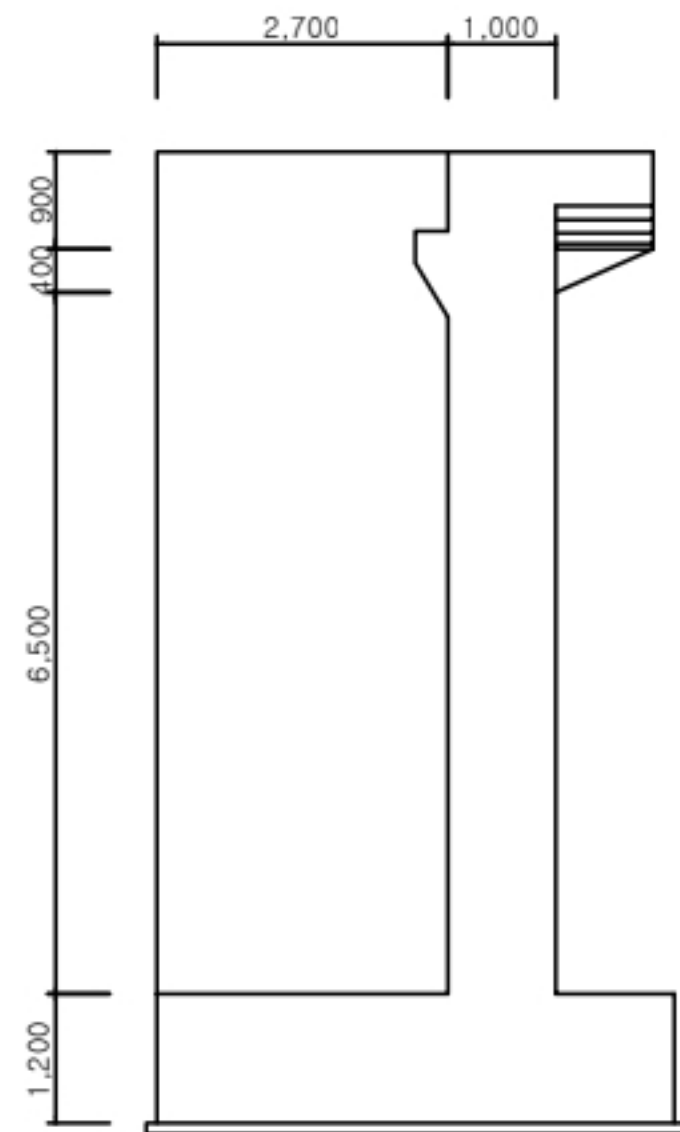
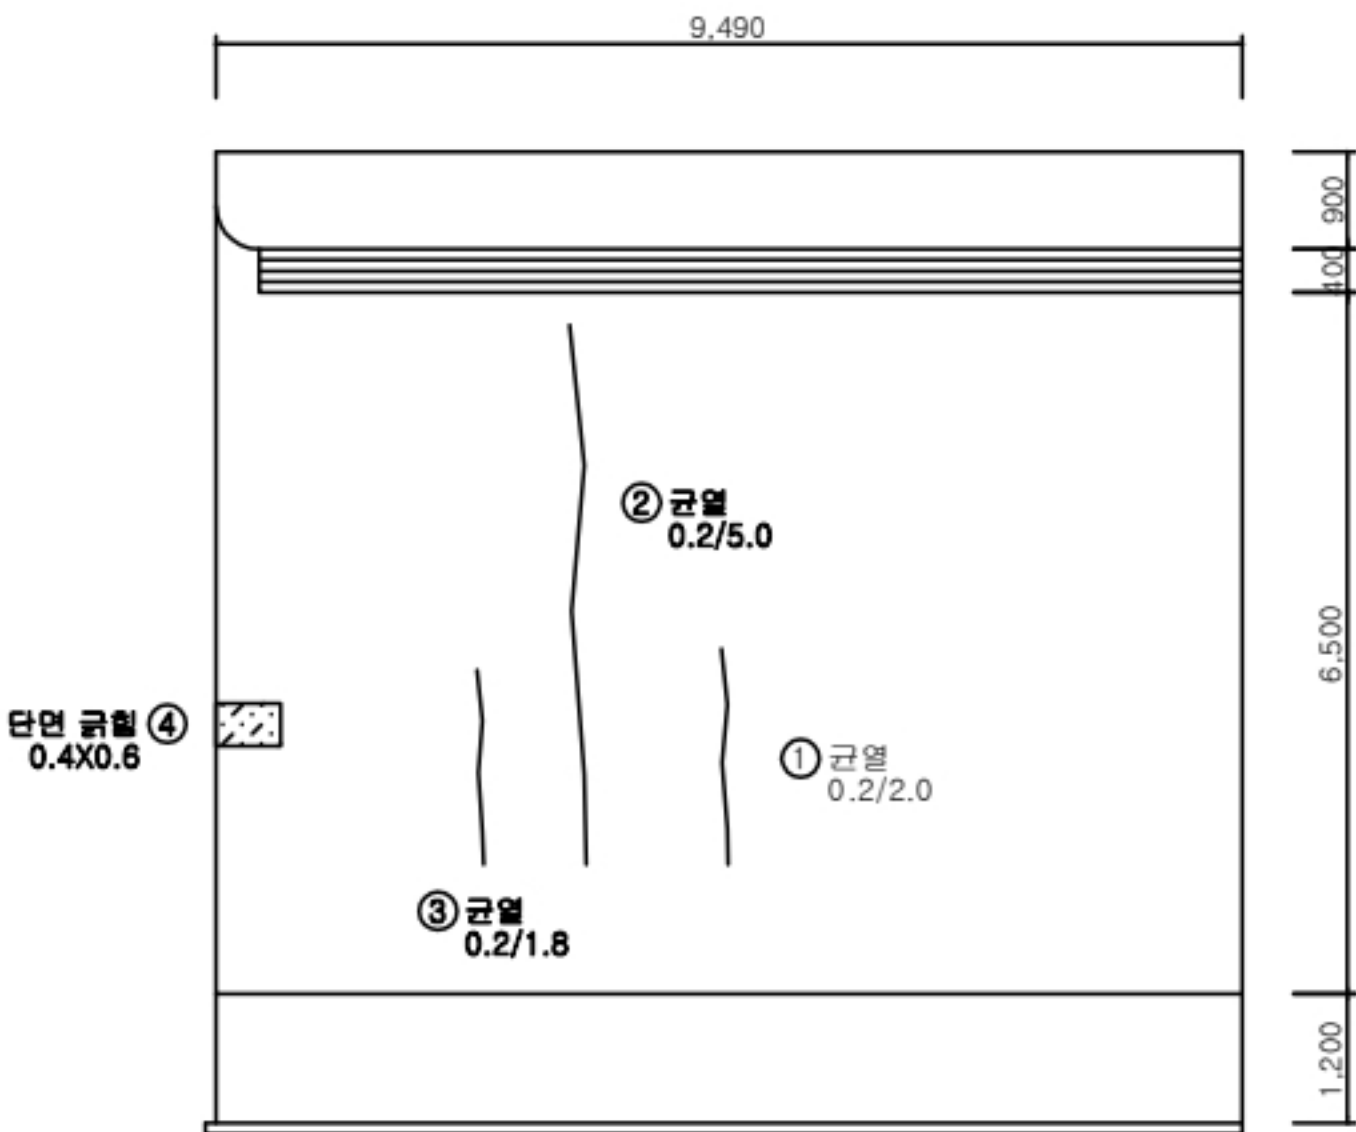
ID : 교대 (A1) 외관조사망도

| No. | 손상내용 | 2024년 정기점검 | | | | | | | 비고 |
|---|---|---|---|---|---|---|---|---|---|
| 1 | 균열 | - | 0.2 | 2.0 | - | 1 | 2.00 | m | |
| 2 | 균열 | - | 0.2 | 5.0 | - | 1 | 5.00 | m | |
| 3 | 균열 | - | 0.2 | 1.8 | - | 1 | 1.80 | m | |
| 4 | 단면 균침 | - | - | 0.4 | 0.6 | 1 | 0.24 | m² | |

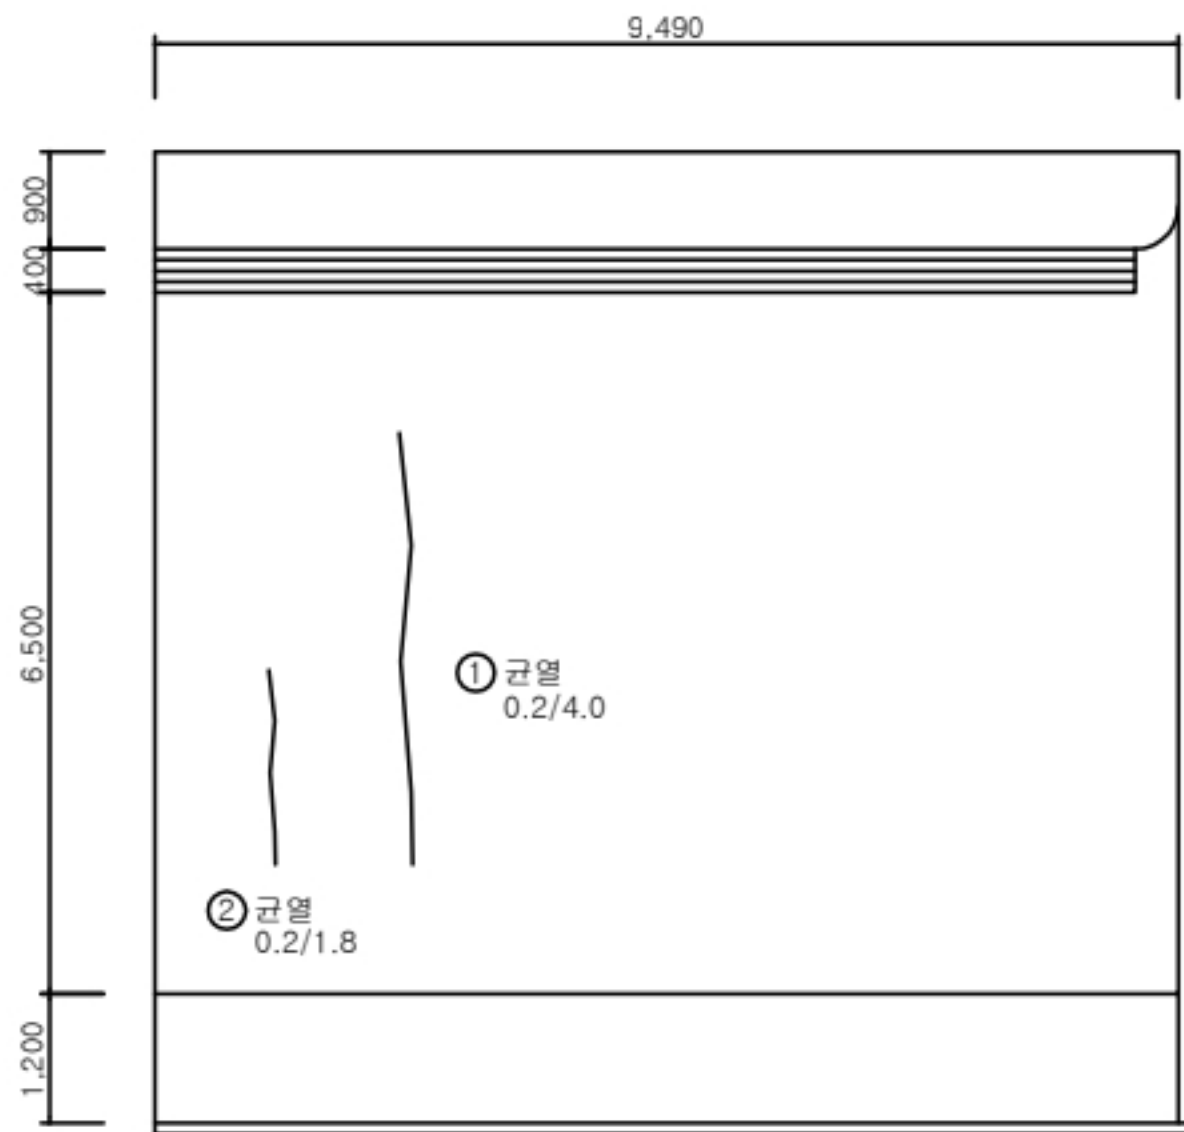
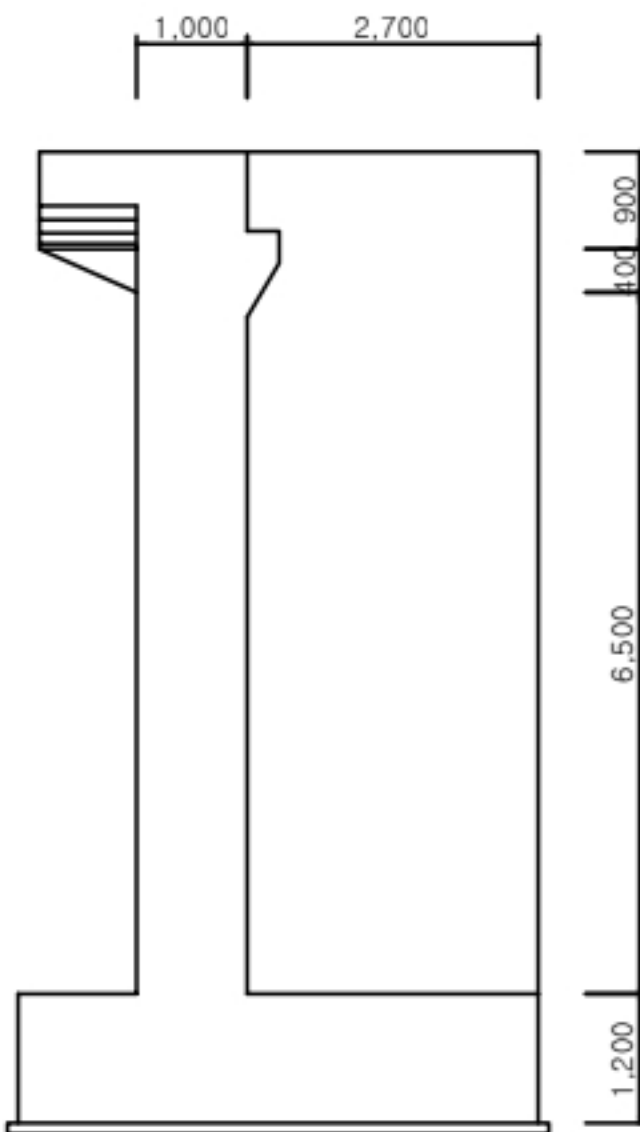
ID : 교대 (A2) 외관조사망도

| No. | 손상내용 | 2024년 정기점검 | | | | | | | 비고 |
|---|---|---|---|---|---|---|---|---|---|
| 1 | 균열 | - | 0.2 | 4.0 | - | 1 | 4.00 | m | |
| 2 | 균열 | - | 0.2 | 1.8 | - | 1 | 1.80 | m | |
