ID : 교면포장 (S1) 외관조사망도

| 범례 | 표현 | | | 용역명 | 2024년 국도3호선 기타시설물<br>전입2교 등 31개소 정기안전점검 용역 |

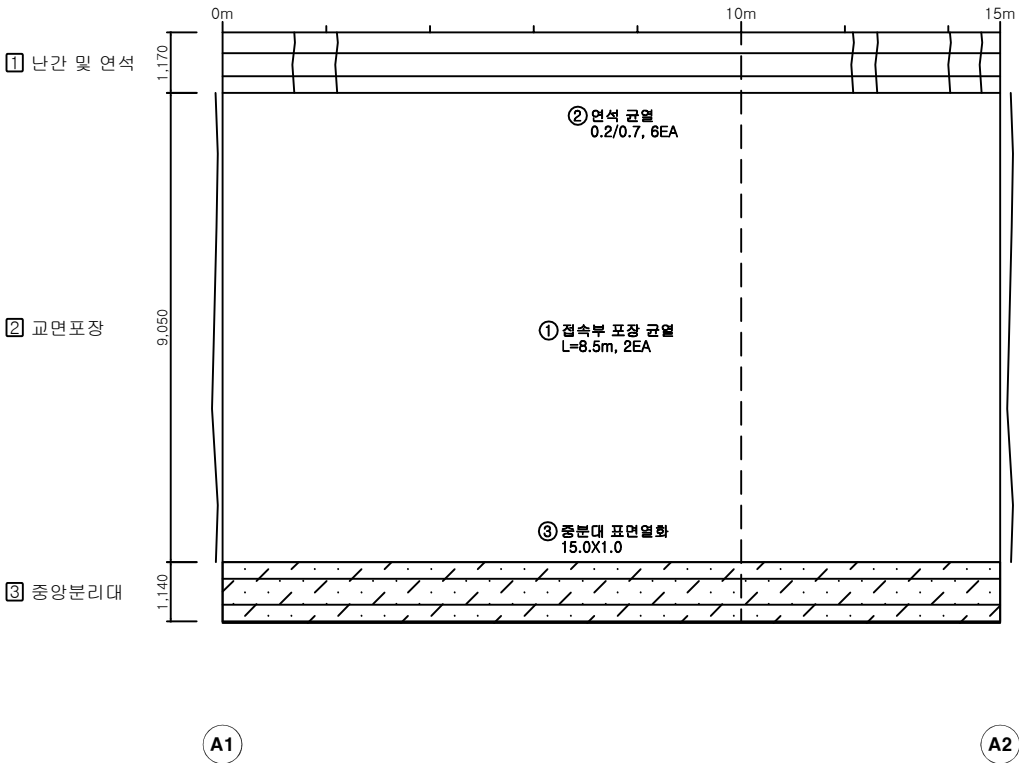
| No. | 손상내용 | 2024년 정기점검 | | | | | | | 비고 |
|---|---|---|---|---|---|---|---|---|---|
| 1 | 접속부 포장 균열 | - | - | 8.5 | - | 2 | 17.00 | m | |
| 2 | 면석 균열 | - | 0.2 | 0.7 | - | 6 | 4.20 | m | |
| 3 | 중분대 표면열화 | - | - | 15.0 | 1.0 | 1 | 15.00 | m² | |

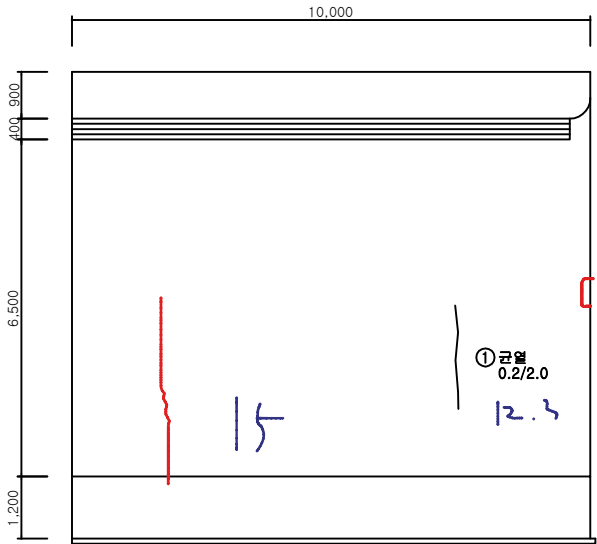
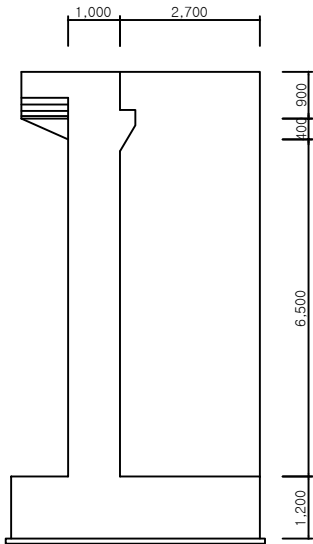
ID : 교대 (A1) 외관조사망도

| No. | 손상내용 | 2024년 정기점검 | | | | | | | 비고 |
|---|---|---|---|---|---|---|---|---|---|
| 1 | 균열 | - | 0.2 | 2.0 | - | 1 | 2.00 | m | |

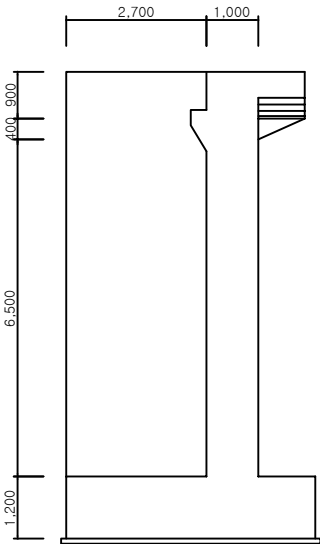
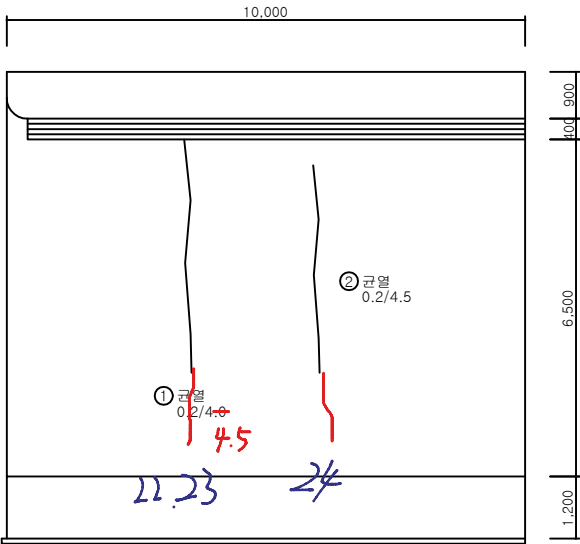
ID : 교대 (A2) 외관조사망도

| No. | 손상내용 | 2024년 정기점검 | | | | | | | 비고 |
|---|---|---|---|---|---|---|---|---|---|
| 1 | 균열 | - | 0.2 | 4.0 | - | 1 | 4.00 | m | |
| 2 | 균열 | - | 0.2 | 4.5 | - | 1 | 4.50 | m | |

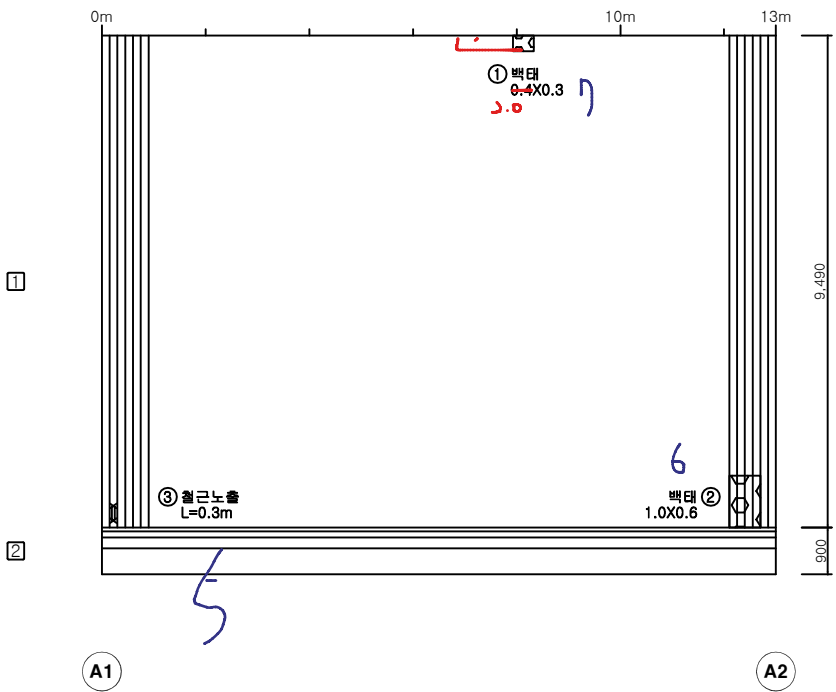
ID : 바닥판 하면 (S1) 외관조사망도

| No. | 손상내용 | 2024년 정기점검 | | | | | | | 비고 |
|---|---|---|---|---|---|---|---|---|---|
| 1 | 백태 | - | - | 0.4 | 0.3 | 1 | 0.12 | m² | |
| 2 | 백태 | - | - | 1.0 | 0.6 | 1 | 0.60 | m² | |
| 3 | 철근노출 | - | - | 0.3 | - | 1 | 0.30 | m | |

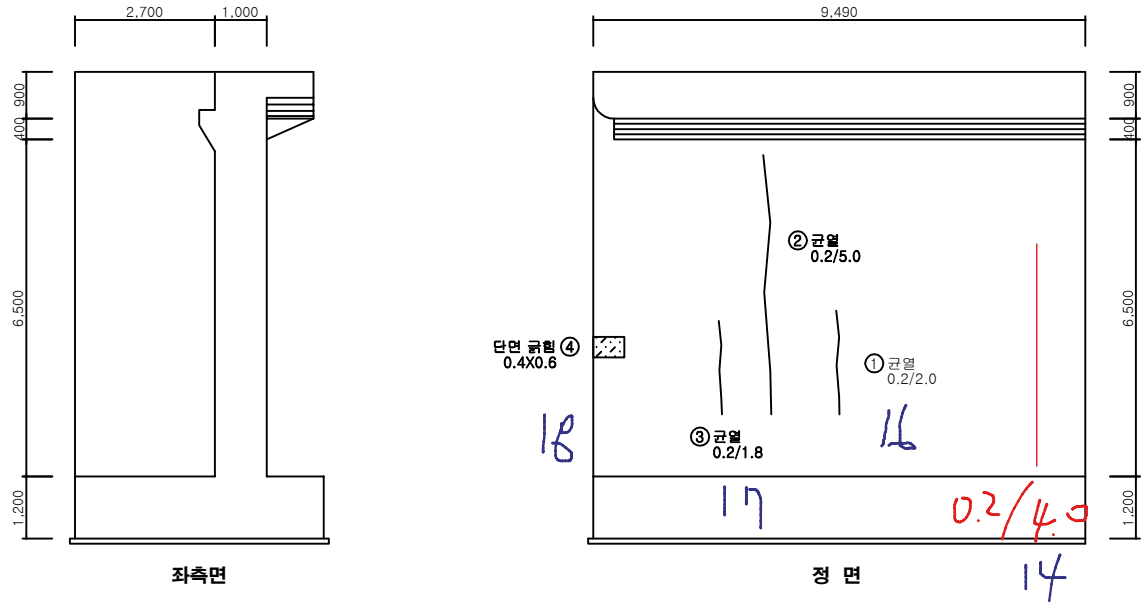
ID : 교대 (A1) 외관조사망도

| No. | 손상내용 | 2024년 정기점검 | | | | | | | 비고 |
|---|---|---|---|---|---|---|---|---|---|
| 1 | 균열 | - | 0.2 | 2.0 | - | 1 | 2.00 | m | |
| 2 | 균열 | - | 0.2 | 5.0 | - | 1 | 5.00 | m | |
| 3 | 균열 | - | 0.2 | 1.8 | - | 1 | 1.80 | m | |
| 4 | 단면 규형 | - | - | 0.4 | 0.6 | 1 | 0.24 | m² | |

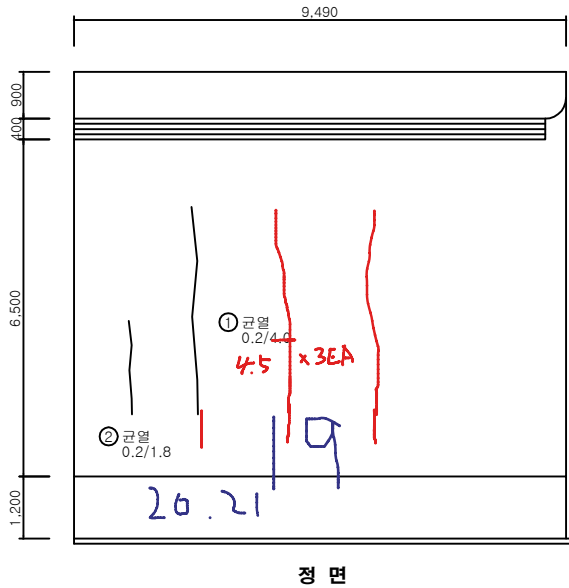
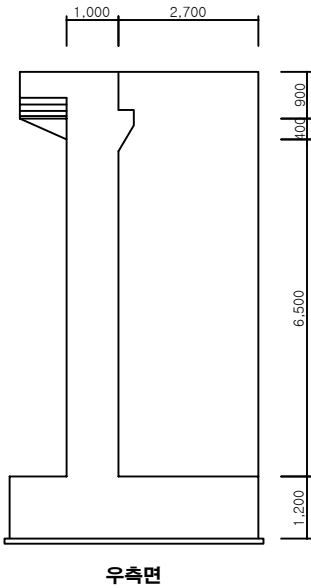
ID : 교대 (A2) 외관조사망도

| No. | 손상내용 | 2024년 정기점검 | | | | | | | 비고 |
|---|---|---|---|---|---|---|---|---|---|
| 1 | 균열 | - | 0.2 | 4.0 | - | 1 | 4.00 | m | |
| 2 | 균열 | - | 0.2 | 1.8 | - | 1 | 1.80 | m | |
