능서육교

# 능서육교 - 교면포장

# 능서육교 - 바닥판 하면

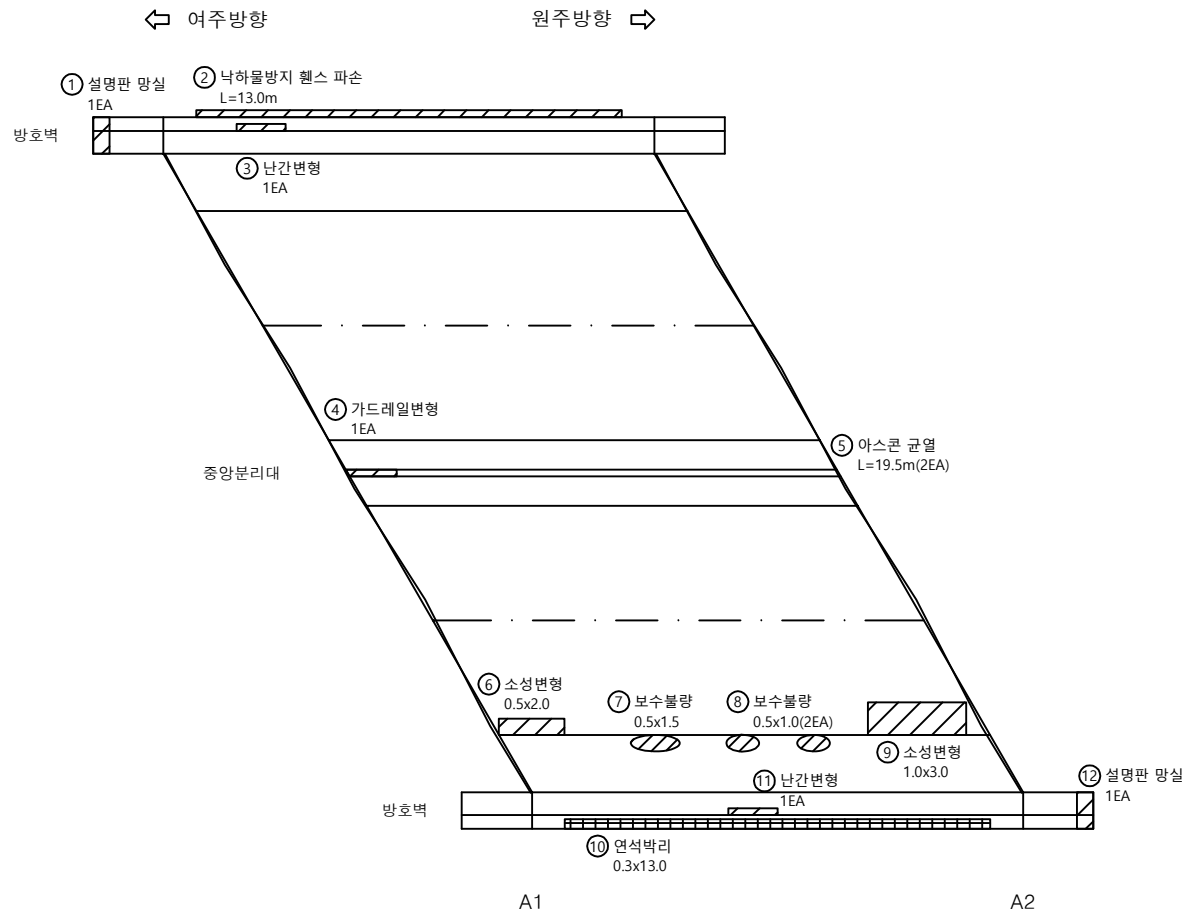
| 번호 | 적출<br>년도 | 손상 내용 | 손상 규모 | | | | | | 비고 |
|---|---|---|---|---|---|---|---|---|---|
| 1 | 2024 | 설명판 망실 | | | | 1 | 1.00 | EA | |
| 2 | 2024 | 낙하물방지 펜스 파손 | | 13.0 | | 1 | 13.00 | m | |
| 3 | 2024 | 난간변형 | | | | 1 | 1.00 | EA | |
| 4 | 2024 | 가드레일변형 | | | | 1 | 1.00 | EA | |
| 5 | 2024 | 아스콘 균열 | | 19.5 | | 2 | 39.00 | m | |
| 6 | 2024 | 소성변형 | | 0.5 | 2.0 | 1 | 1.00 | m² | |
| 7 | 2024 | 보수불량 | | 0.5 | 1.5 | 1 | 0.75 | m² | |
| 8 | 2024 | 보수불량 | | 0.5 | 1.0 | 2 | 1.00 | m² | |
| 9 | 2024 | 소성변형 | | 1.0 | 3.0 | 1 | 3.00 | m² | |
| 10 | 2024 | 연석박리 | | 0.3 | 13.0 | 1 | 3.90 | m² | |
| 11 | 2024 | 난간변형 | | | | 1 | 1.00 | EA | |
| 12 | 2024 | 설명판 망실 | | | | 1 | 1.00 | EA | |

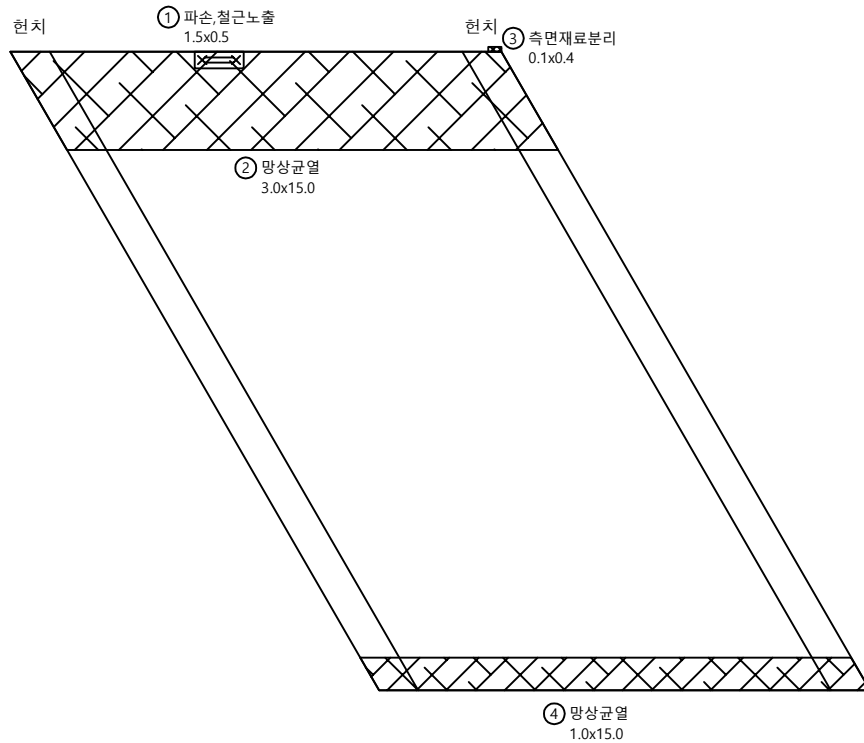
| 번호 | 적출<br>년도 | 손상 내용 | 손상 규모 | | | | | 비고 |
|---|---|---|---|---|---|---|---|---|
| 1 | 2024 | 파손, 철근노출 | | 1.5 | 0.5 | 1 | 0.75 | m² |
| 2 | 2024 | 망상균열 | | 3.0 | 15.0 | 1 | 45.00 | m² |
| 3 | 2024 | 측면재료분리 | | 0.1 | 0.4 | 1 | 0.04 | m² |
| 4 | 2024 | 망상균열 | | 1.0 | 15.0 | 1 | 15.00 | m² |

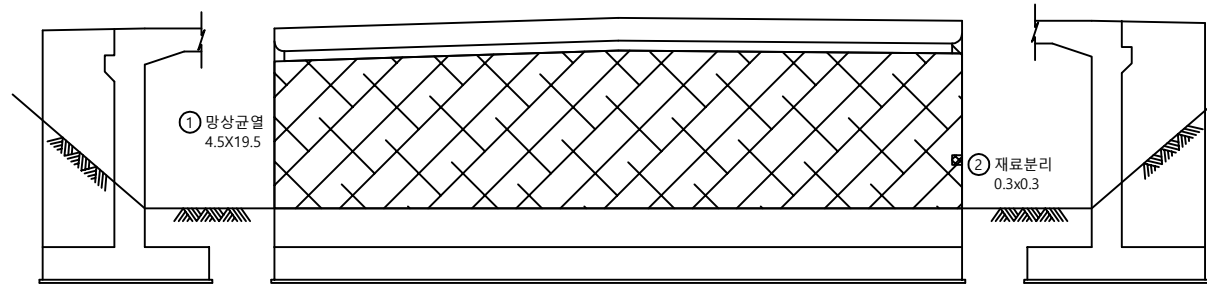
| 번호 | 적출<br>년도 | 손상 내용 | 손상 규모 | | | | | 비고 |
|---|---|---|---|---|---|---|---|---|
| 1 | 2024 | 망상균열 | | 19.5 | 4.5 | 1 | 87.75<br>㎡ | |
| 2 | 2024 | 재료분리 | | 0.3 | 0.3 | 1 | 0.09<br>㎡ | |

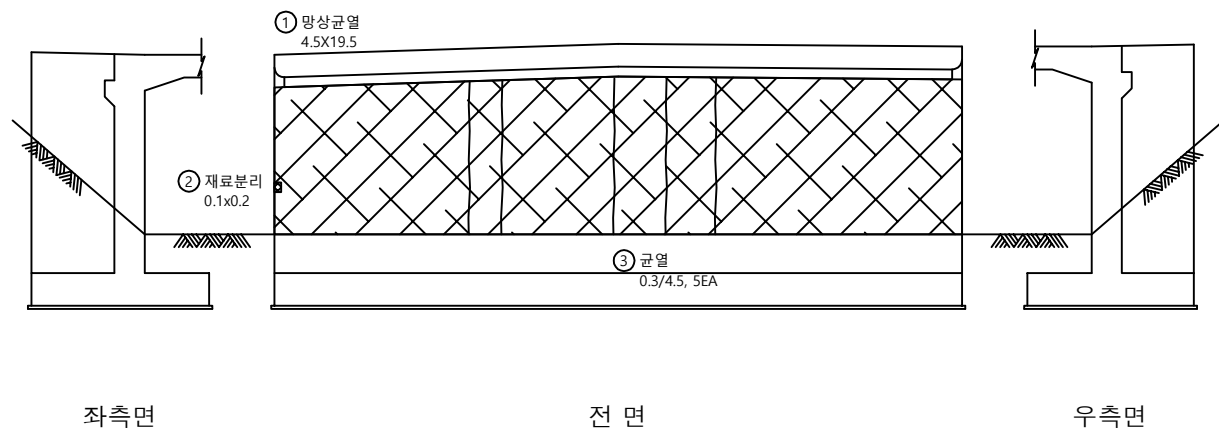
| 번호 | 적출<br>년도 | 손상 내용 | 손상 규모 | | | | | 비고 |
|---|---|---|---|---|---|---|---|---|
| 1 | 2024 | 전반적 망상균열 | | 19.5 | 4.5 | 1 | 87.75<br>㎡ | |
| 2 | 2024 | 재료분리 | | 0.1 | 0.2 | 1 | 0.02<br>㎡ | |
| 3 | 2024 | 균열(0.3mm) | 0.3 | 4.5 | | 5 | 22.50<br>m | |
