능서육교

능서육교 - 교면포장

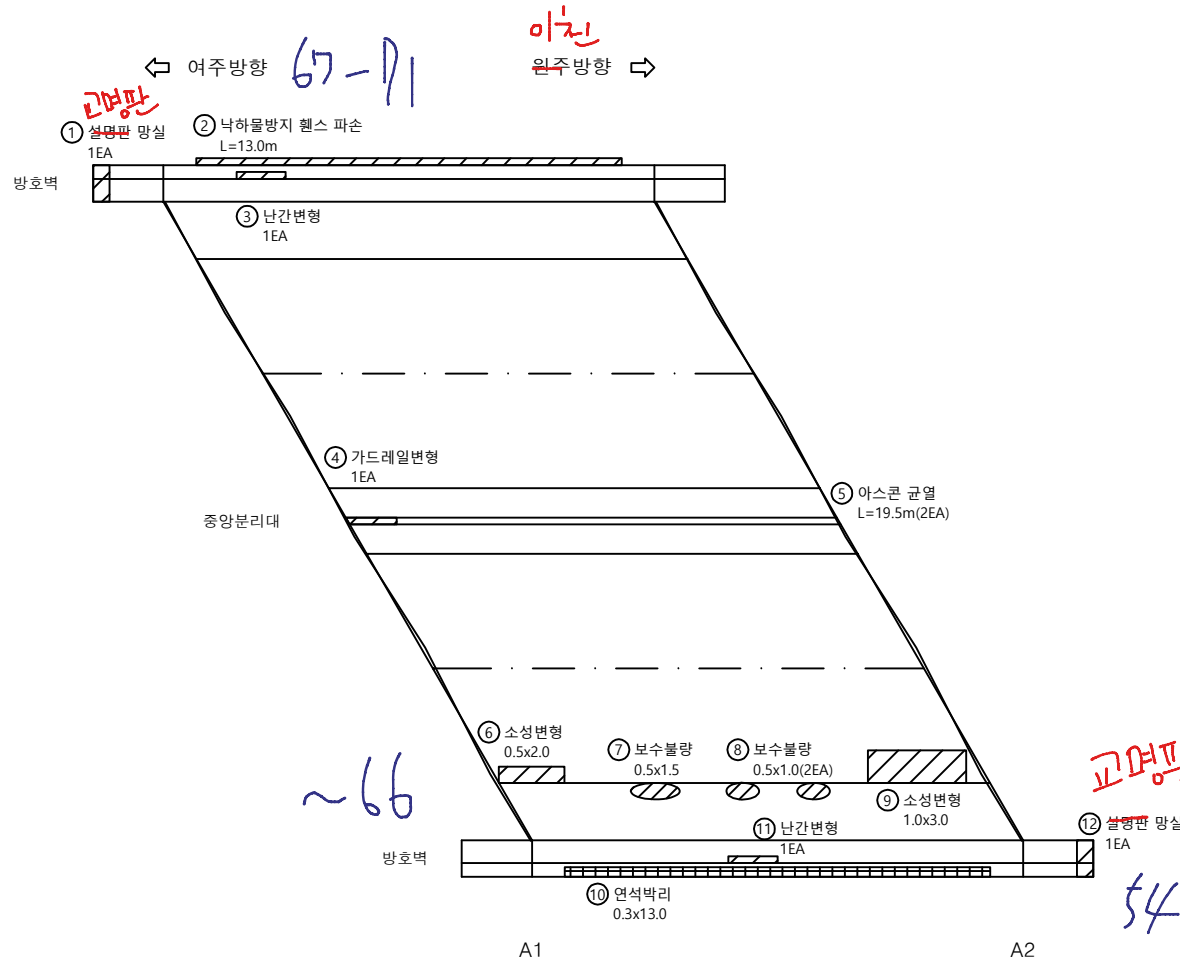
| 번호 | 적출<br>년도 | 손상 내용 | 손상 규모 | | | | | | 비고 |
|---|---|---|---|---|---|---|---|---|---|
| 1 | 2024 | 설명판 망실 | | | | 1 | 1.00 | EA | |
| 2 | 2024 | 낙하물방지 펜스 파손 | | 13.0 | | 1 | 13.00 | m | |
| 3 | 2024 | 난간변형 | | | | 1 | 1.00 | EA | |
| 4 | 2024 | 가드레일변형 | | | | 1 | 1.00 | EA | |
| 5 | 2024 | 아스콘 균열 | | 19.5 | | 2 | 39.00 | m | |
| 6 | 2024 | 소성변형 | | 0.5 | 2.0 | 1 | 1.00 | m² | |
| 7 | 2024 | 보수불량 | | 0.5 | 1.5 | 1 | 0.75 | m² | |
| 8 | 2024 | 보수불량 | | 0.5 | 1.0 | 2 | 1.00 | m² | |
| 9 | 2024 | 소성변형 | | 1.0 | 3.0 | 1 | 3.00 | m² | |
| 10 | 2024 | 연석박리 | | 0.3 | 13.0 | 1 | 3.90 | m² | |
| 11 | 2024 | 난간변형 | | | | 1 | 1.00 | EA | |
| 12 | 2024 | 설명판 망실 | | | | 1 | 1.00 | EA | |

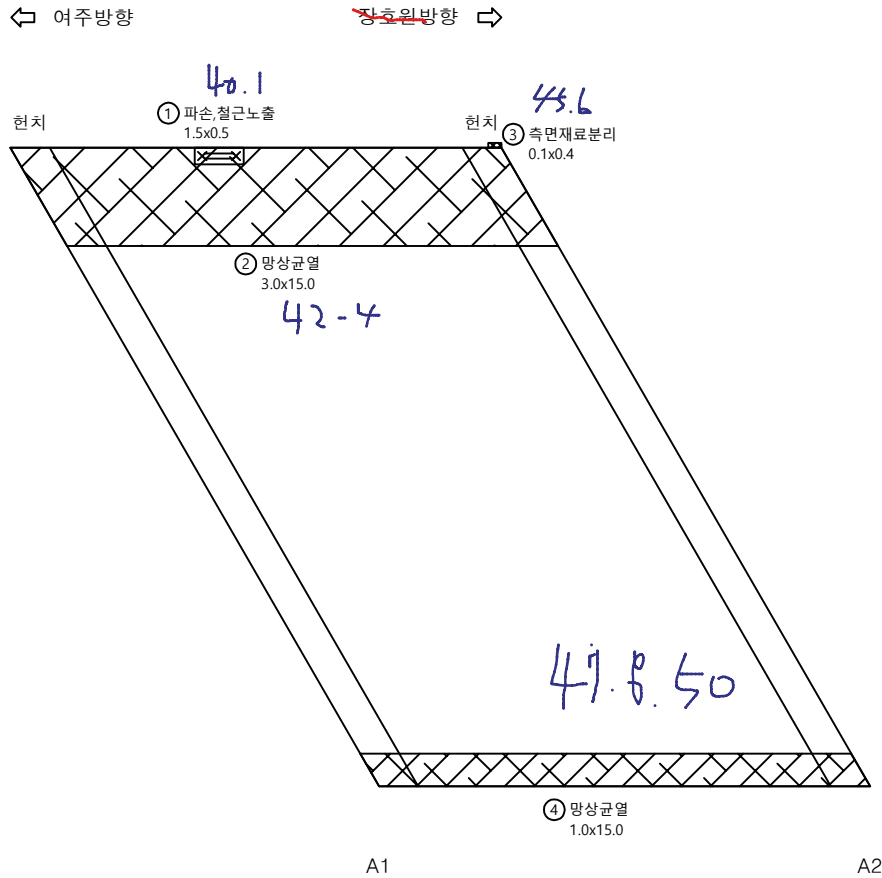
능서육교 - 바닥판 하면

| 번호 | 적출<br>년도 | 손상 내용 | 손상 규모 | | | | | | 비고 |
|---|---|---|---|---|---|---|---|---|---|
| 1 | 2024 | 파손, 철근노출 | | 1.5 | 0.5 | 1 | 0.75 | m <sup>2</sup> | |
| 2 | 2024 | 망상균열 | | 3.0 | 15.0 | 1 | 45.00 | m <sup>2</sup> | |
| 3 | 2024 | 측면재료분리 | | 0.1 | 0.4 | 1 | 0.04 | m <sup>2</sup> | |
| 4 | 2024 | 망상균열 | | 1.0 | 15.0 | 1 | 15.00 | m <sup>2</sup> | |

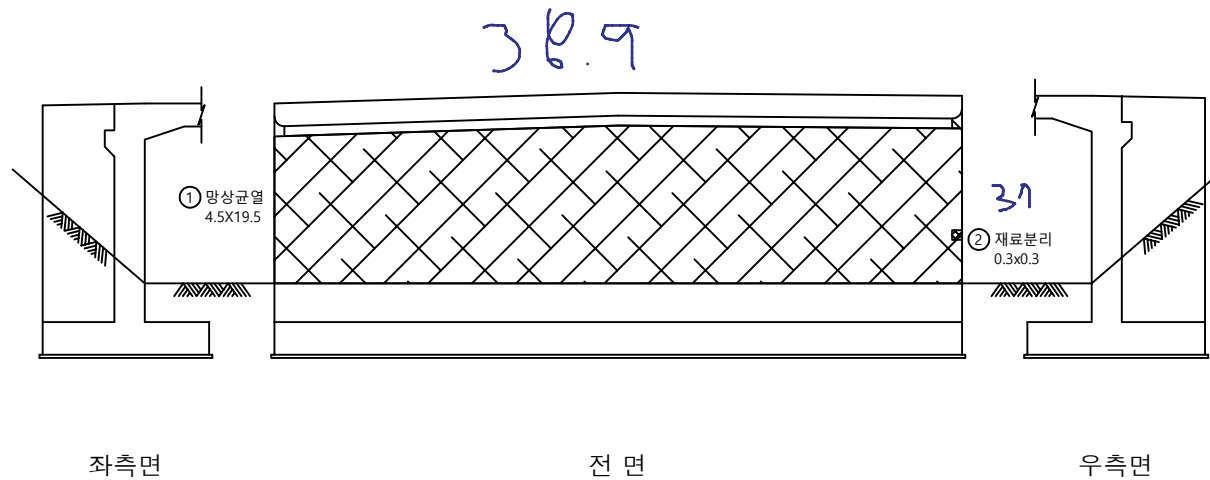
| 번호 | 적출<br>년도 | 손상 내용 | 손상 규모 | | | | | 비고 |
|---|---|---|---|---|---|---|---|---|
| 1 | 2024 | 망상균열 | | 19.5 | 4.5 | 1 | 87.75<br>m³ | |
| 2 | 2024 | 재료분리 | | 0.3 | 0.3 | 1 | 0.09<br>m³ | |

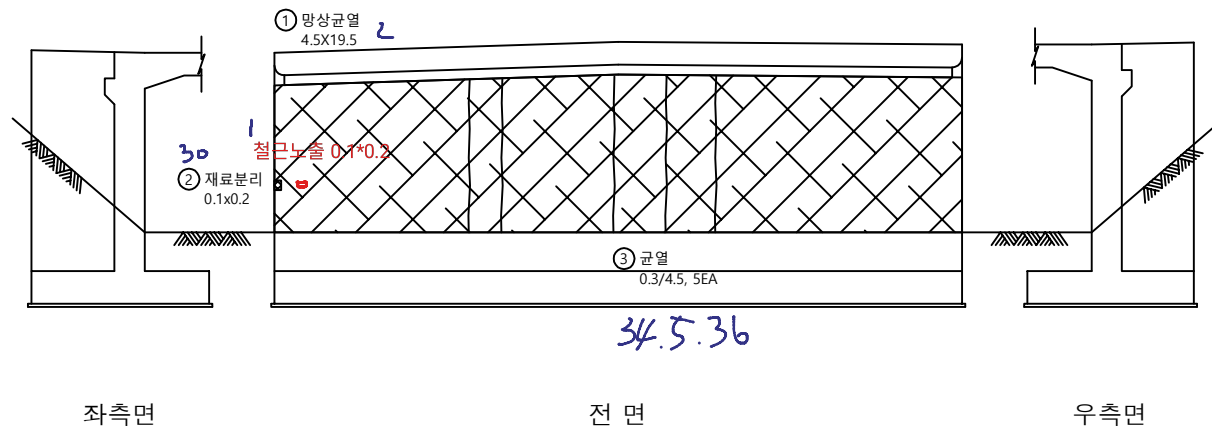
| 번호 | 적출<br>년도 | 손상 내용 | 손상 규모 | | | | | | 비고 |
|---|---|---|---|---|---|---|---|---|---|
| 1 | 2024 | 전반적 망상균열 | | 19.5 | 4.5 | 1 | 87.75 | m <sup>2</sup> | |
| 2 | 2024 | 재료분리 | | 0.1 | 0.2 | 1 | 0.02 | m <sup>2</sup> | |
| 3 | 2024 | 균열(0.3mm) | 0.3 | 4.5 | | 5 | 22.50 | m | |
