강천육교

강천육교 - 교면포장

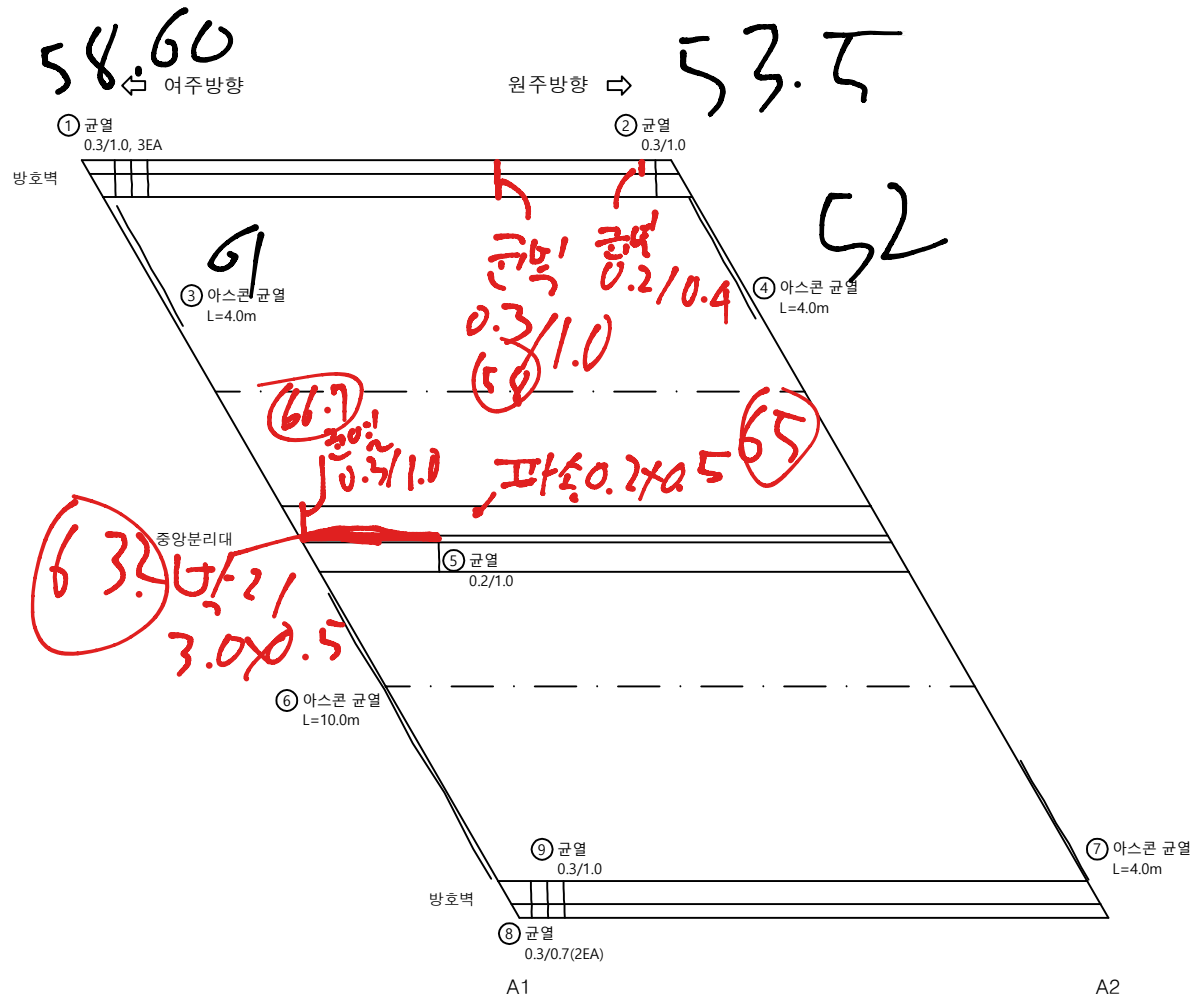
| 번호 | 적출<br>년도 | 손상 내용 | 손상 규모 | | | | | | 비고 |
|---|---|---|---|---|---|---|---|---|---|
| 1 | 2024 | 균열(0.3mm) | 0.3 | 1.0 | | 3 | 3.00 | m | |
| 2 | 2024 | 균열(0.3mm) | 0.3 | 1.0 | | 1 | 1.00 | m | |
| 3 | 2024 | 아스콘 균열 | | 4.0 | | 1 | 4.00 | m | |
| 4 | 2024 | 아스콘 균열 | | 4.0 | | 1 | 4.00 | m | |
| 5 | 2024 | 균열(0.2mm) | 0.2 | 1.0 | | 1 | 1.00 | m | |
| 6 | 2024 | 아스콘 균열 | | 10.0 | | 1 | 10.00 | m | |
| 7 | 2024 | 아스콘 균열 | | 4.0 | | 1 | 4.00 | m | |
| 8 | 2024 | 균열(0.3mm) | 0.3 | 0.7 | | 2 | 1.40 | m | |
| 9 | 2024 | 균열(0.3mm) | 0.3 | 1.0 | | 1 | 1.00 | m | |

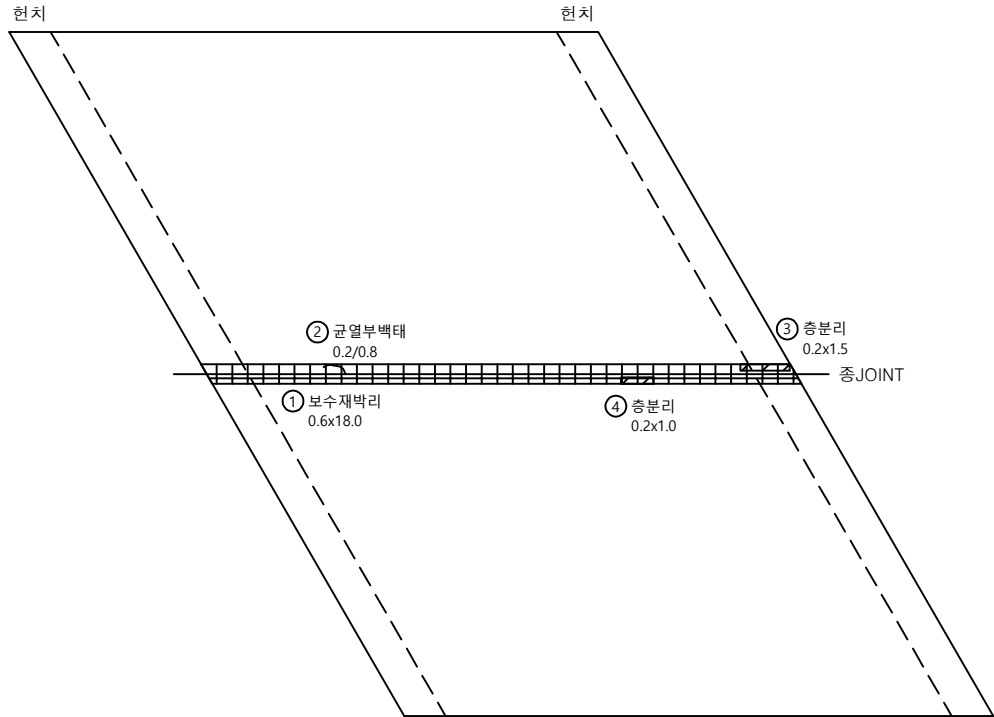
강천육교 - 바닥판 하면

| 번호 | 적출<br>년도 | 손상 내용 | 손상 규모 | | | | | | 비고 |
|---|---|---|---|---|---|---|---|---|---|
| 1 | 2024 | 보수재박리 | | 0.6 | 18.0 | 1 | 10.80 | m <sup>2</sup> | |
| 2 | 2024 | 균열부백태 | 0.2 | 0.8 | | 1 | 0.80 | m | |
| 3 | 2024 | 충분리 | | 0.2 | 1.5 | 1 | 0.30 | m <sup>2</sup> | |
| 4 | 2024 | 충분리 | | 0.2 | 1.0 | 1 | 0.20 | m <sup>2</sup> | |
