강천육교

강천육교 - 교면포장

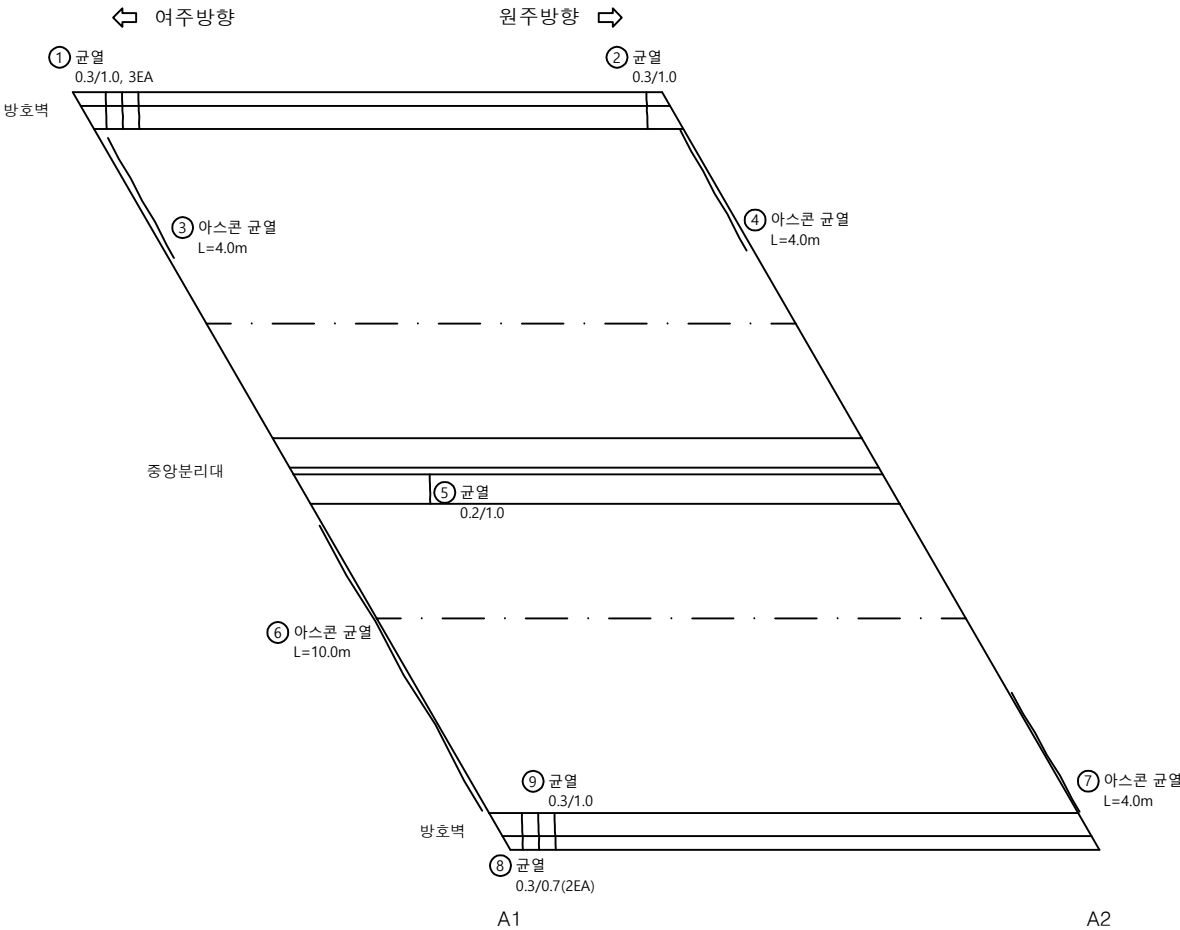
| 번호 | 적출<br>년도 | 손상 내용 | 손상 규모 | | | | | | 비고 |
|---|---|---|---|---|---|---|---|---|---|
| 1 | 2024 | 균열(0.3mm) | 0.3 | 1.0 | | 3 | 3.00 | m | |
| 2 | 2024 | 균열(0.3mm) | 0.3 | 1.0 | | 1 | 1.00 | m | |
| 3 | 2024 | 아스콘 균열 | | 4.0 | | 1 | 4.00 | m | |
| 4 | 2024 | 아스콘 균열 | | 4.0 | | 1 | 4.00 | m | |
| 5 | 2024 | 균열(0.2mm) | 0.2 | 1.0 | | 1 | 1.00 | m | |
| 6 | 2024 | 아스콘 균열 | | 10.0 | | 1 | 10.00 | m | |
| 7 | 2024 | 아스콘 균열 | | 4.0 | | 1 | 4.00 | m | |
| 8 | 2024 | 균열(0.3mm) | 0.3 | 0.7 | | 2 | 1.40 | m | |
| 9 | 2024 | 균열(0.3mm) | 0.3 | 1.0 | | 1 | 1.00 | m | |

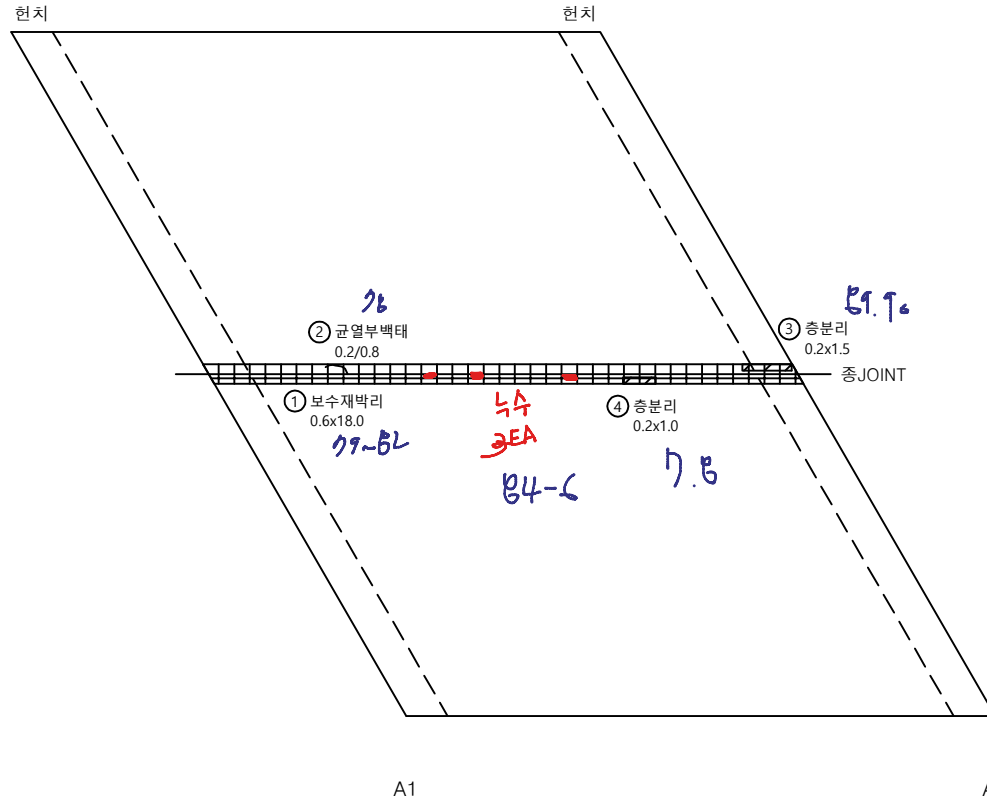
# 강천육교 - 바닥판 하면

| 번호 | 적출<br>년도 | 손상 내용 | 손상 규모 | | | | | | 비고 |
|---|---|---|---|---|---|---|---|---|---|
| 1 | 2024 | 보수재박리 | | 0.6 | 18.0 | 1 | 10.80 | m³ | |
| 2 | 2024 | 균열부백태 | 0.2 | 0.8 | | 1 | 0.80 | m | |
| 3 | 2024 | 충분리 | | 0.2 | 1.5 | 1 | 0.30 | m³ | |
| 4 | 2024 | 충분리 | | 0.2 | 1.0 | 1 | 0.20 | m³ | |
