ID : 오전터널(상) 천단부 SPAN 1 ~ SPAN 3 .

용역명 국토42호선 길천교 등 4개소 정밀안전점검 및 내진성능평가용역

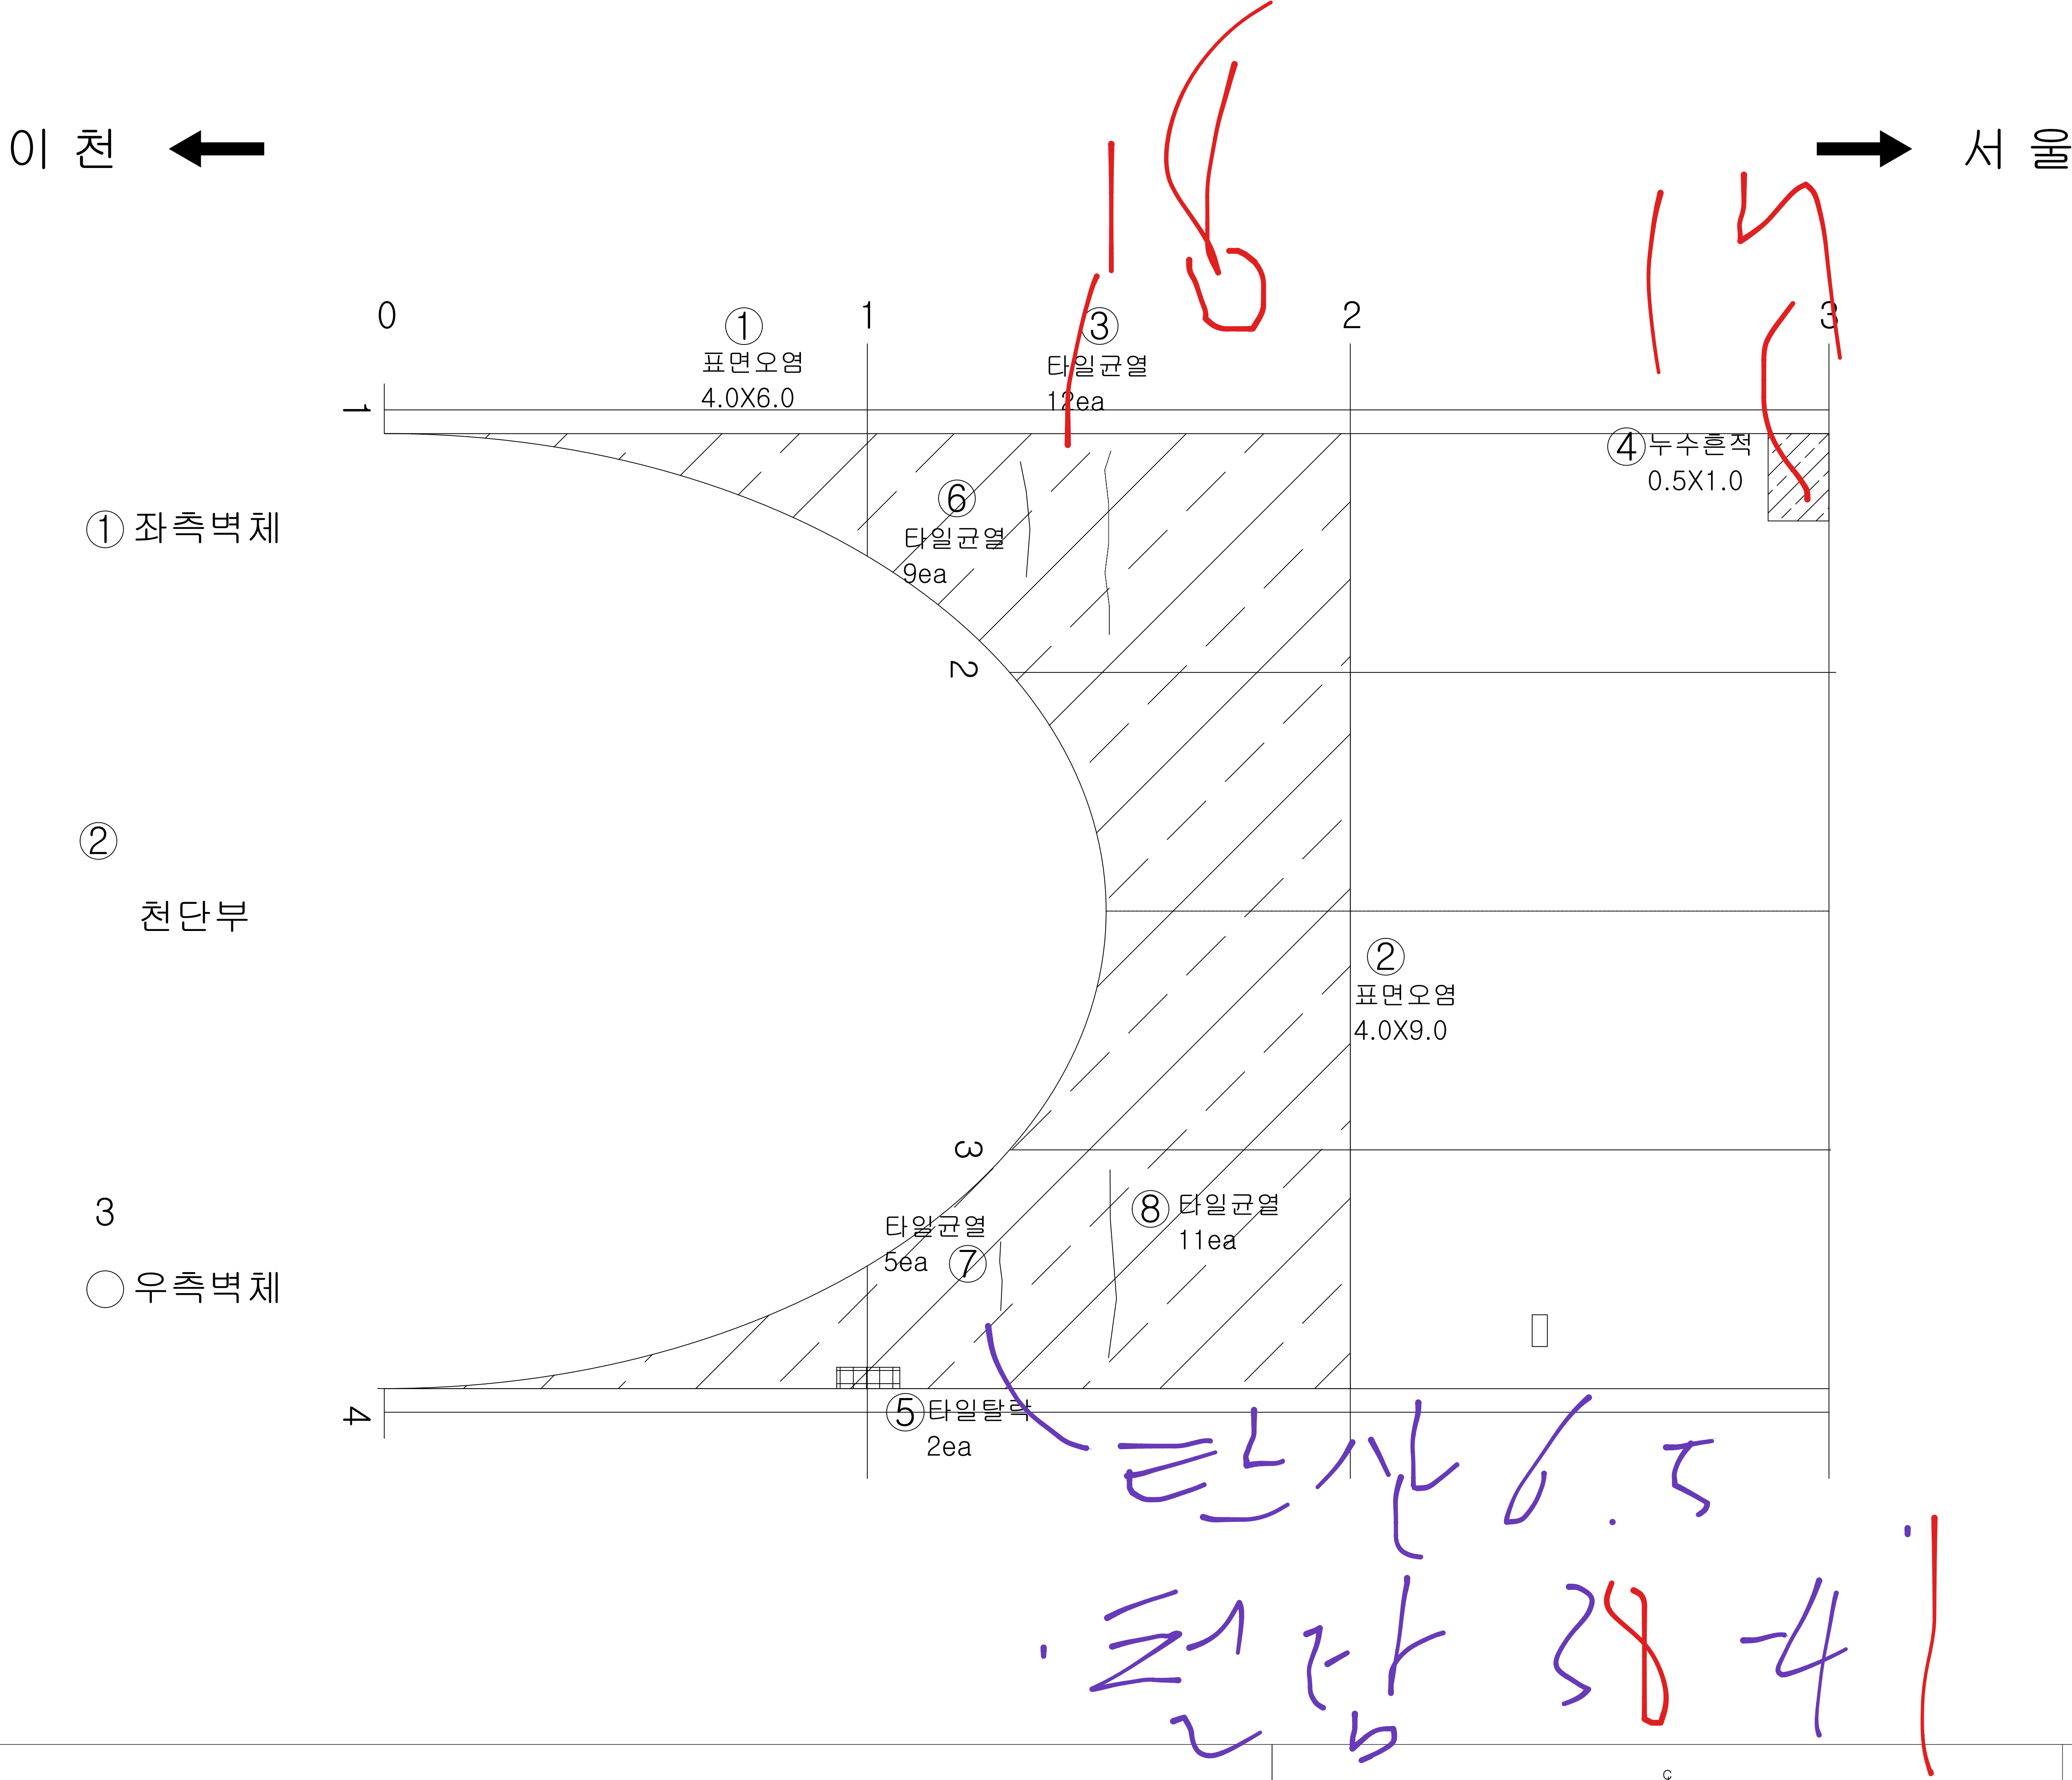
| 번호 | 내용 | 손상물량 | | | | | | 비고 |
|---|---|---|---|---|---|---|---|---|
| 1 | 표면오염 | - | 4.00 | 6.00 | 1 | 24.00 | m' | 기존 |
| 2 | 표면오염 | - | 4.00 | 9.00 | 1 | 36.00 | m' | 기존 |
| 3 | 타일균열 | - | - | - | 12 | 12.00 | EA | 기존 |
| 4 | 표면오염 | - | 0.50 | 1.00 | 1 | 0.50 | m' | 기존 |
| 5 | 타일탈락 | - | - | - | 4 | 4.00 | EA | 기존 |
| 6 | 타일균열 | - | - | - | 9 | 9.00 | EA | 신규 |
| 7 | 타일균열 | - | - | - | 5 | 5.00 | EA | 신규 |
| 8 | 타일균열 | - | - | - | 11 | 11.00 | EA | 신규 |

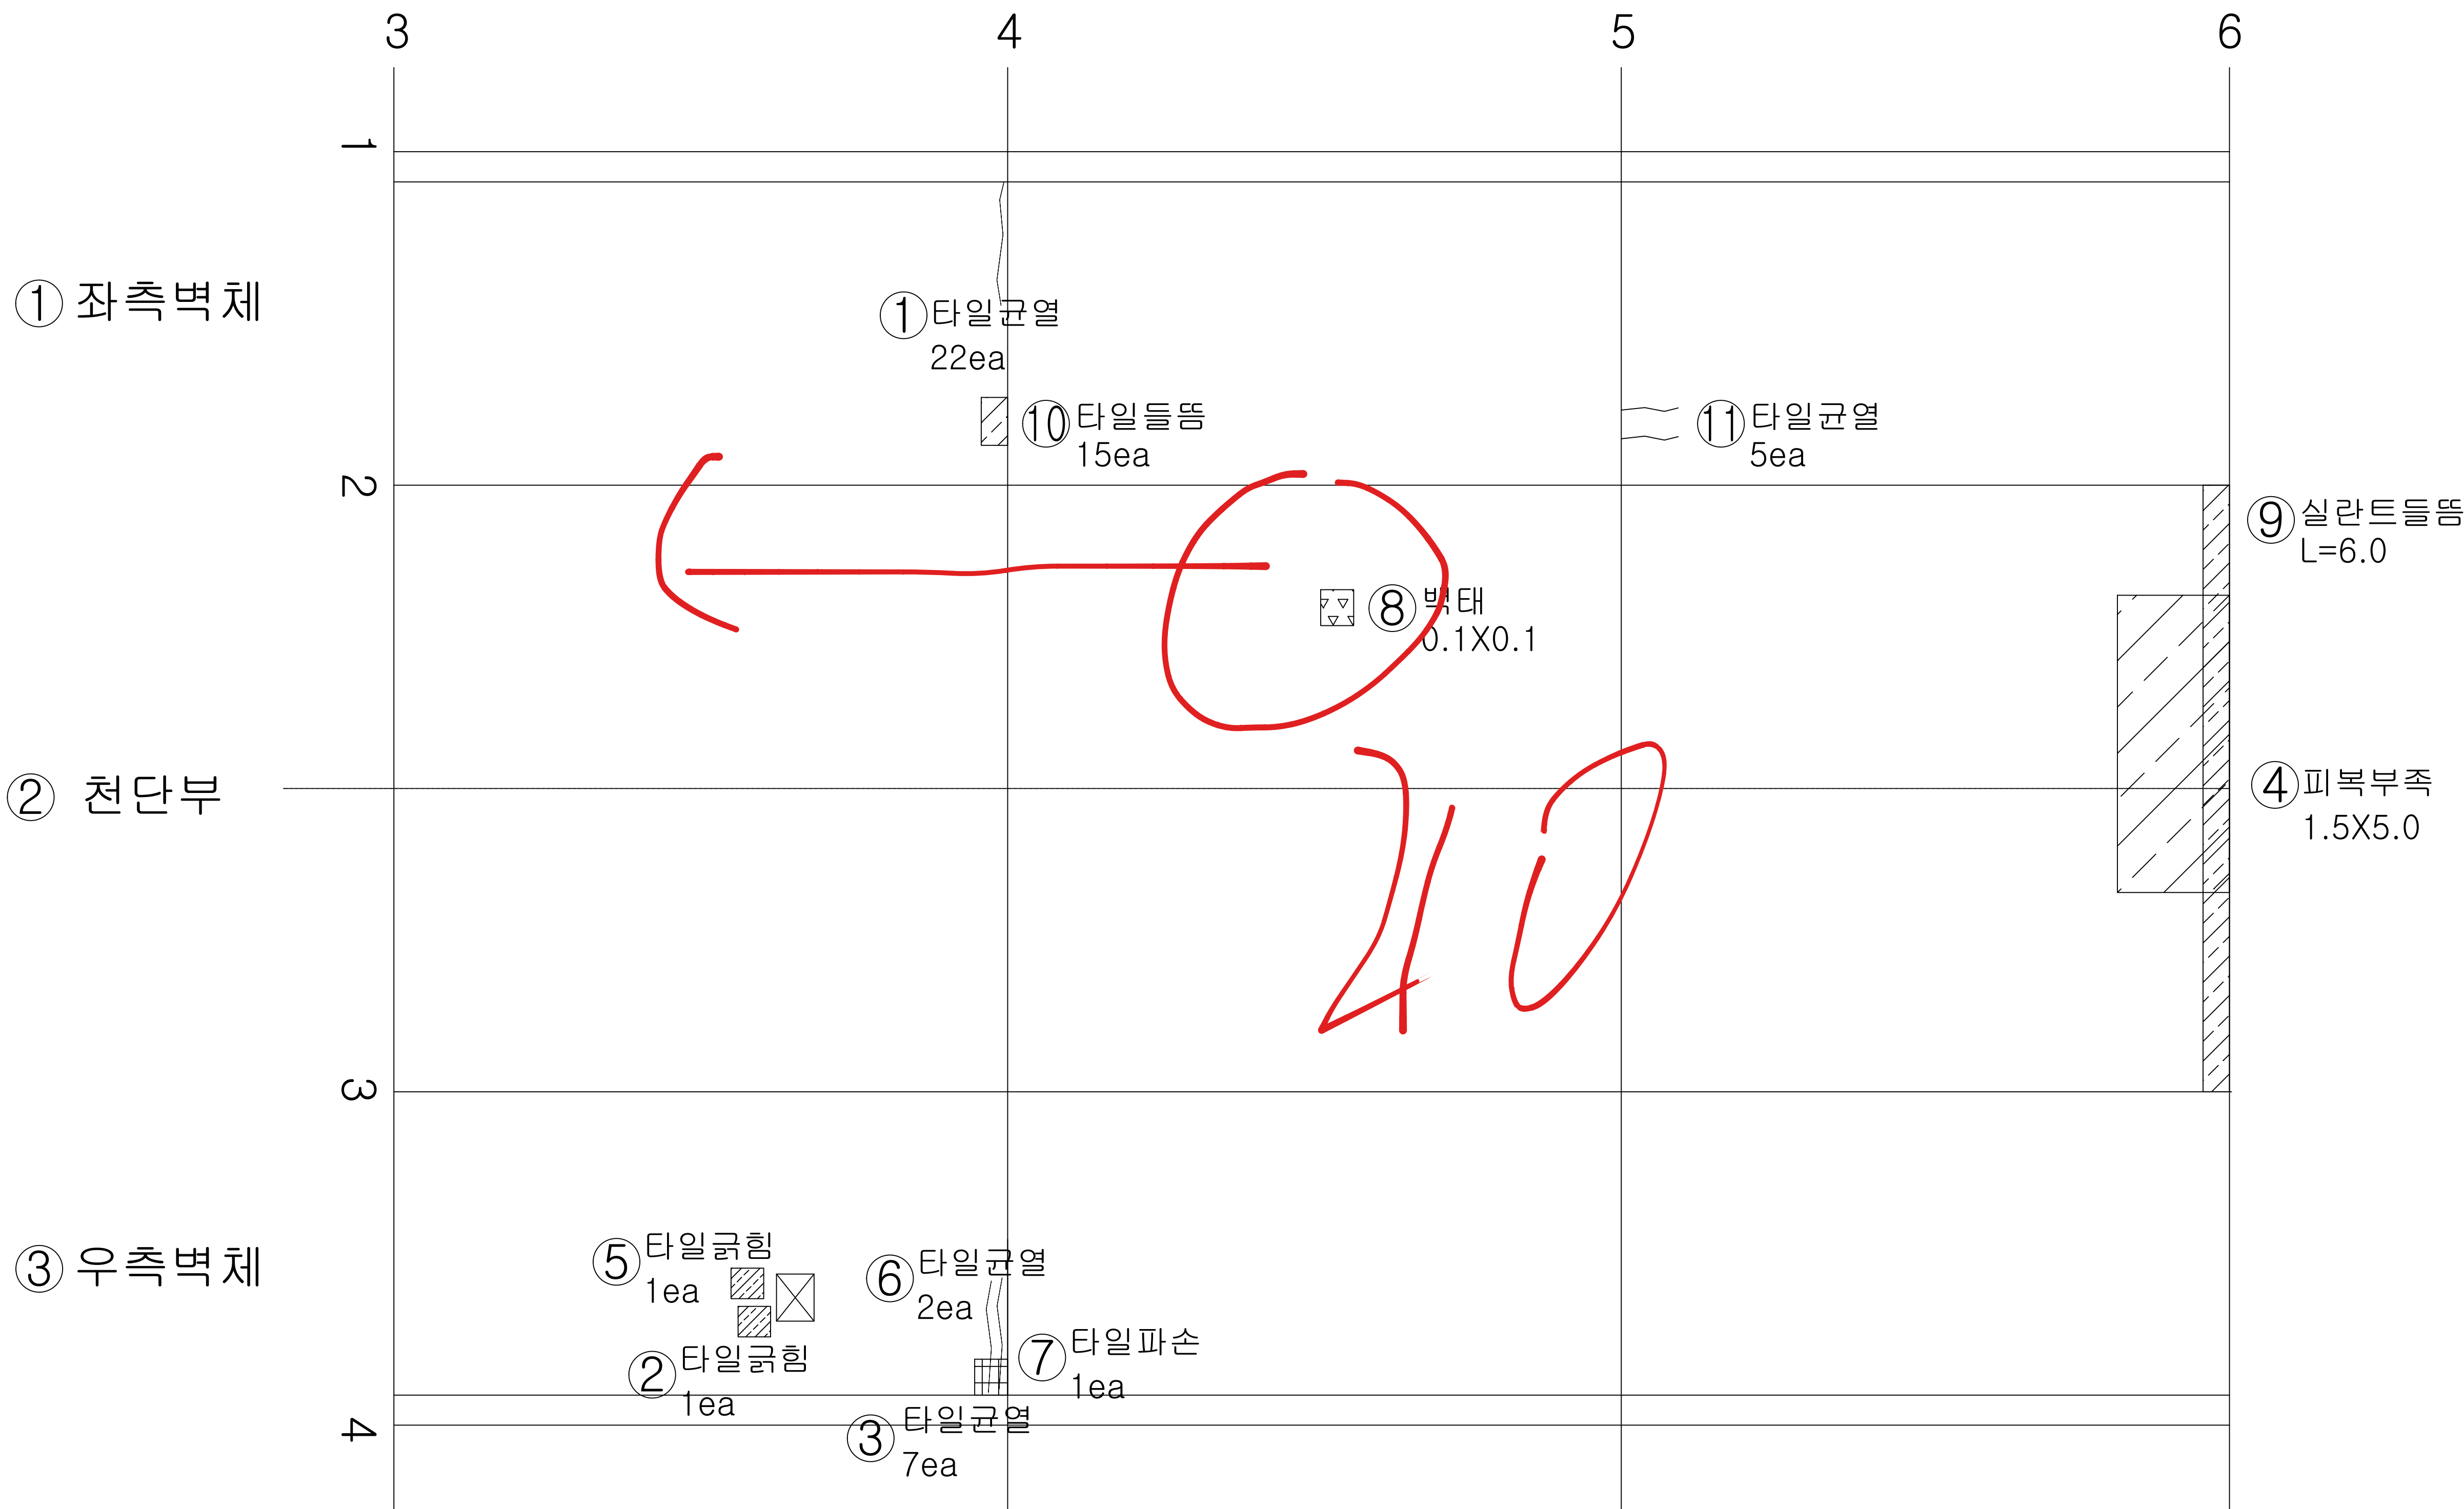
ID : 오전터널(상) 천단부 SPAN 4 ~ SPAN 6

| 번호 | 내용 | 손상물량 | | | | | | 비고 |
|---|---|---|---|---|---|---|---|---|
| 1 | 타일균열 | - | - | - | 22 | 22.00 | EA | 기존 |
| 2 | 타일균열 | - | - | - | 1 | 1.00 | EA | 기존 |
| 3 | 타일균열 | - | - | - | 7 | 7.00 | EA | 기존 |
| 4 | 피복부족 | - | 1.50 | 5.00 | 1 | 7.50 | m' | 기존 |
| 5 | 타일균열 | - | - | - | 1 | 1.00 | EA | 기존 |
| 6 | 타일균열 | - | - | - | 2 | 2.00 | EA | 기존 |
| 7 | 타일파손 | - | - | - | 1 | 1.00 | EA | 기존 |
| 8 | 백태 | - | 0.10 | 0.10 | 1 | | m' | 신규 |
| 9 | 실란트들뜸 | - | - | 6.00 | 1 | | m | 신규 |
| 10 | 타일들뜸 | - | - | - | 15 | | EA | 신규 |
| 11 | 타일균열 | - | - | - | 5 | | EA | 신규 |

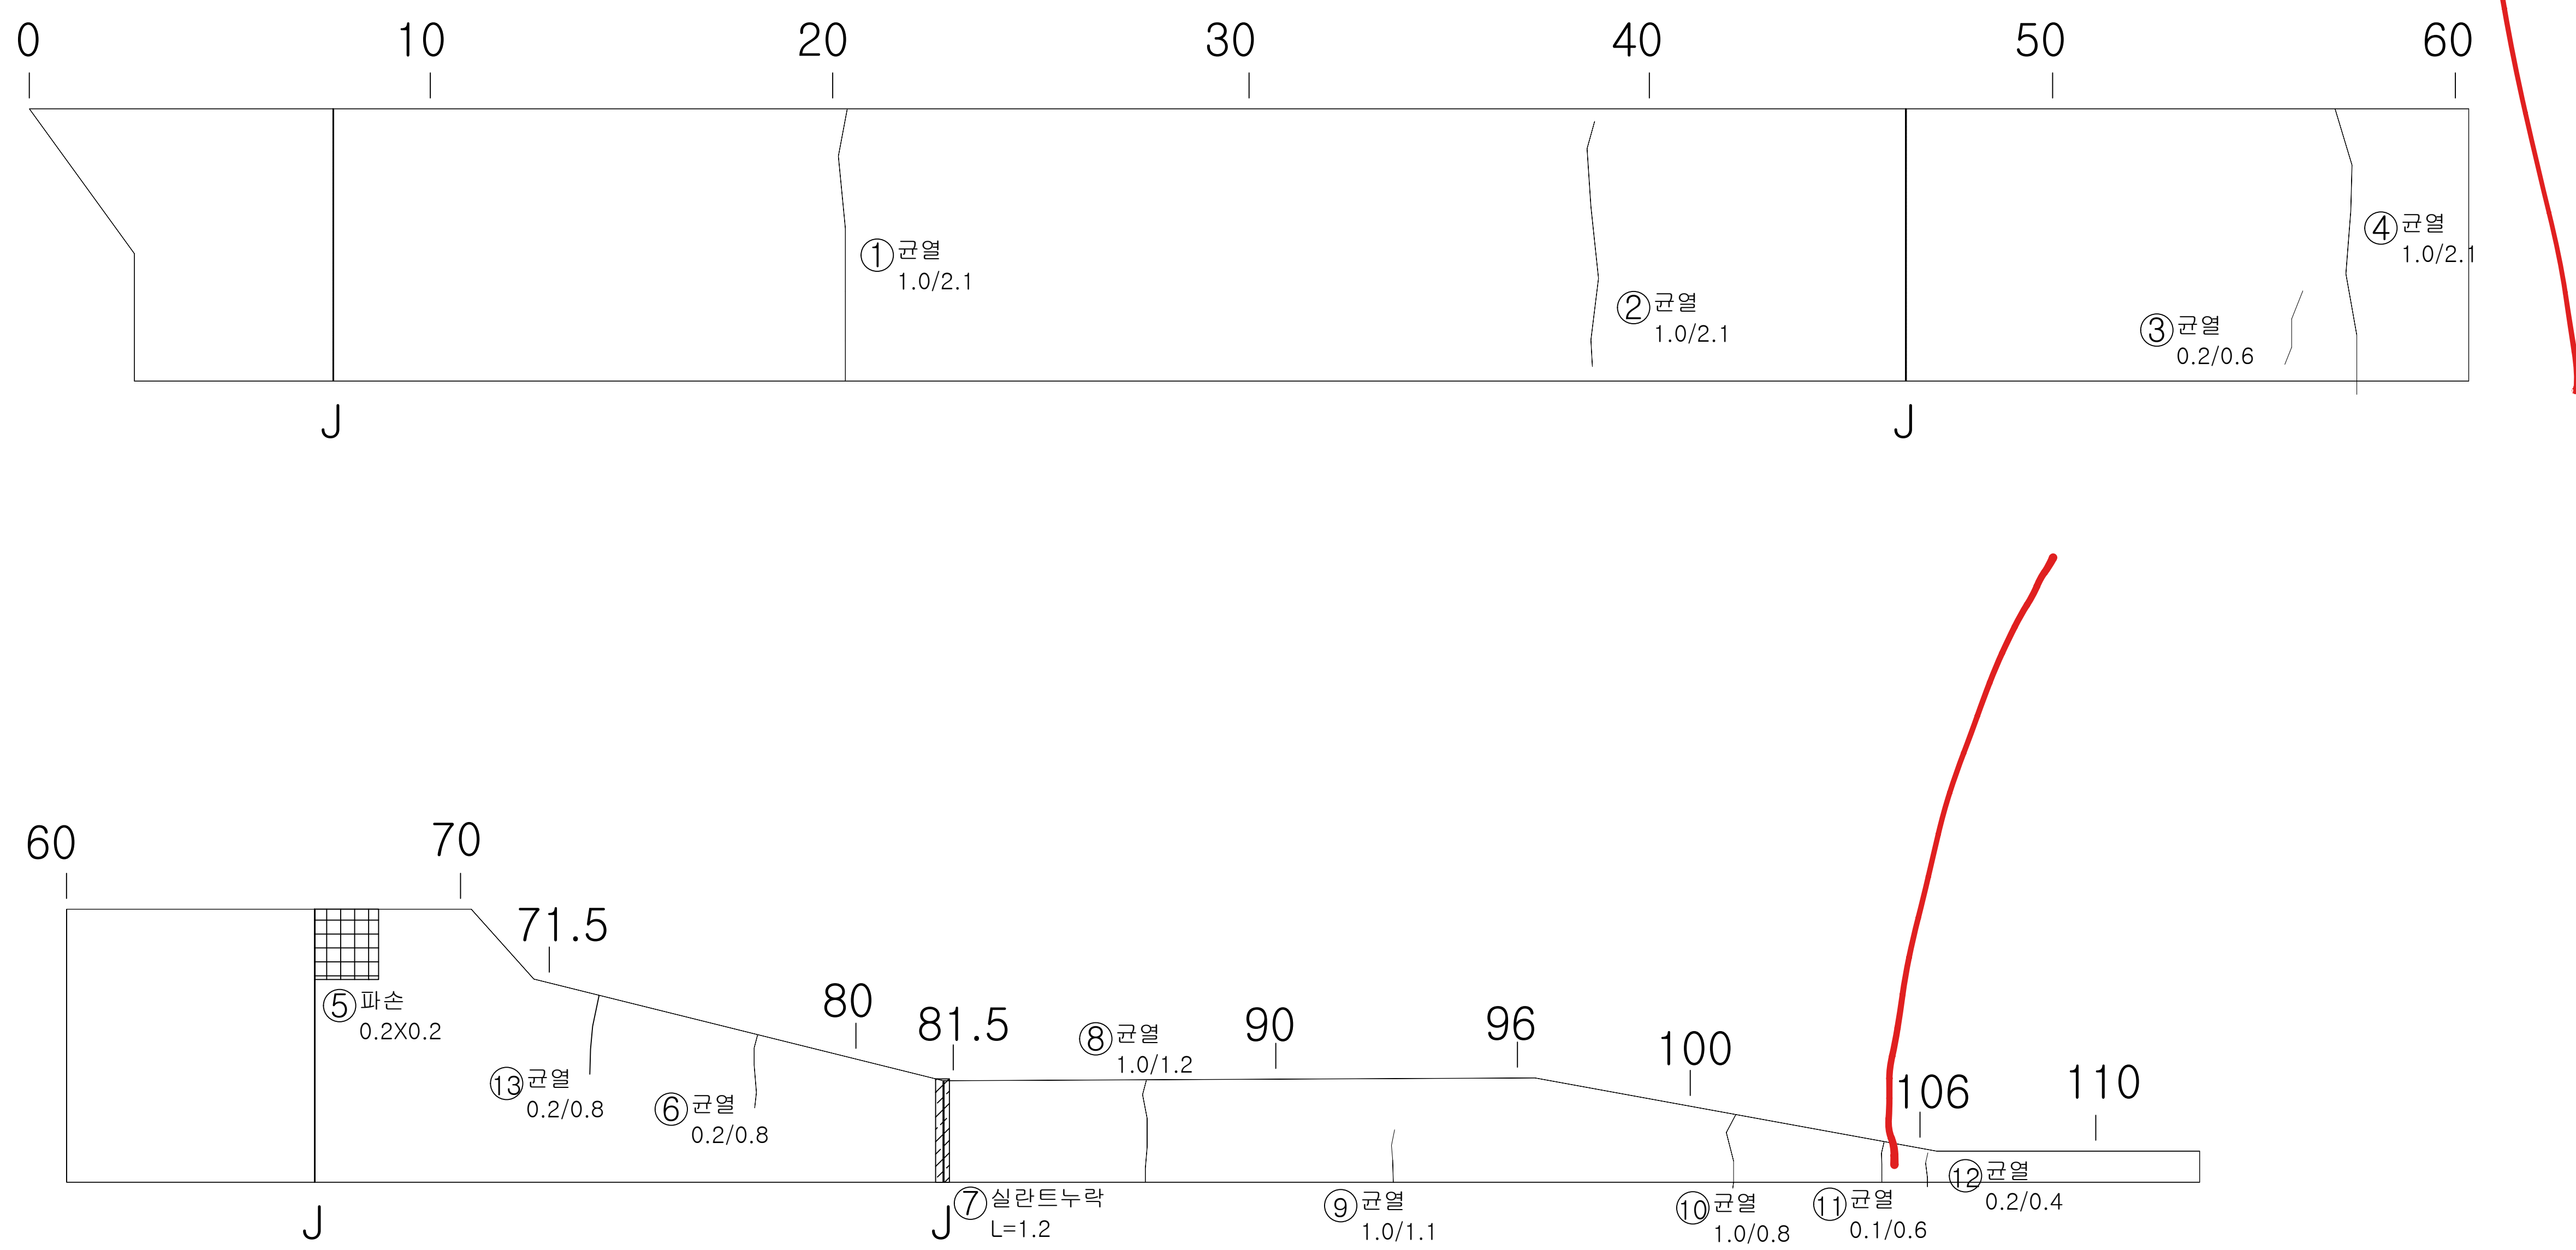
ID : 오천터널(상) 진출부 옹벽

| 번호 | 내용 | 손상물량 | | | | | | 비고 |
|---|---|---|---|---|---|---|---|---|
| 1 | 균열 | 1.00 | | 2.10 | 1 | 2.10 | m | 기존 |
| 2 | 균열 | 1.00 | | 2.10 | 1 | 2.10 | m | 기존 |
| 3 | 균열 | 0.20 | | 0.60 | 1 | 0.60 | m | 기존 |
| 4 | 균열 | 1.00 | | 2.10 | 1 | 2.10 | m | 기존 |
| 6 | 균열 | 0.20 | | 0.80 | 1 | 0.80 | m | 기존 |
| 8 | 균열 | 1.00 | | 1.20 | 1 | 1.20 | m | 기존 |
| 9 | 균열 | 1.00 | | 1.10 | 1 | 1.10 | m | 기존 |
| 10 | 균열 | 1.00 | | 0.80 | 1 | 0.80 | m | 기존 |
| 11 | 균열 | 0.10 | | 0.60 | 1 | 0.60 | m | 기존 |
| 12 | 균열 | 0.20 | | 0.40 | 1 | 0.40 | m | 기존 |
| 13 | 균열 | 0.20 | | 0.80 | 1 | 0.80 | m | 신규 |

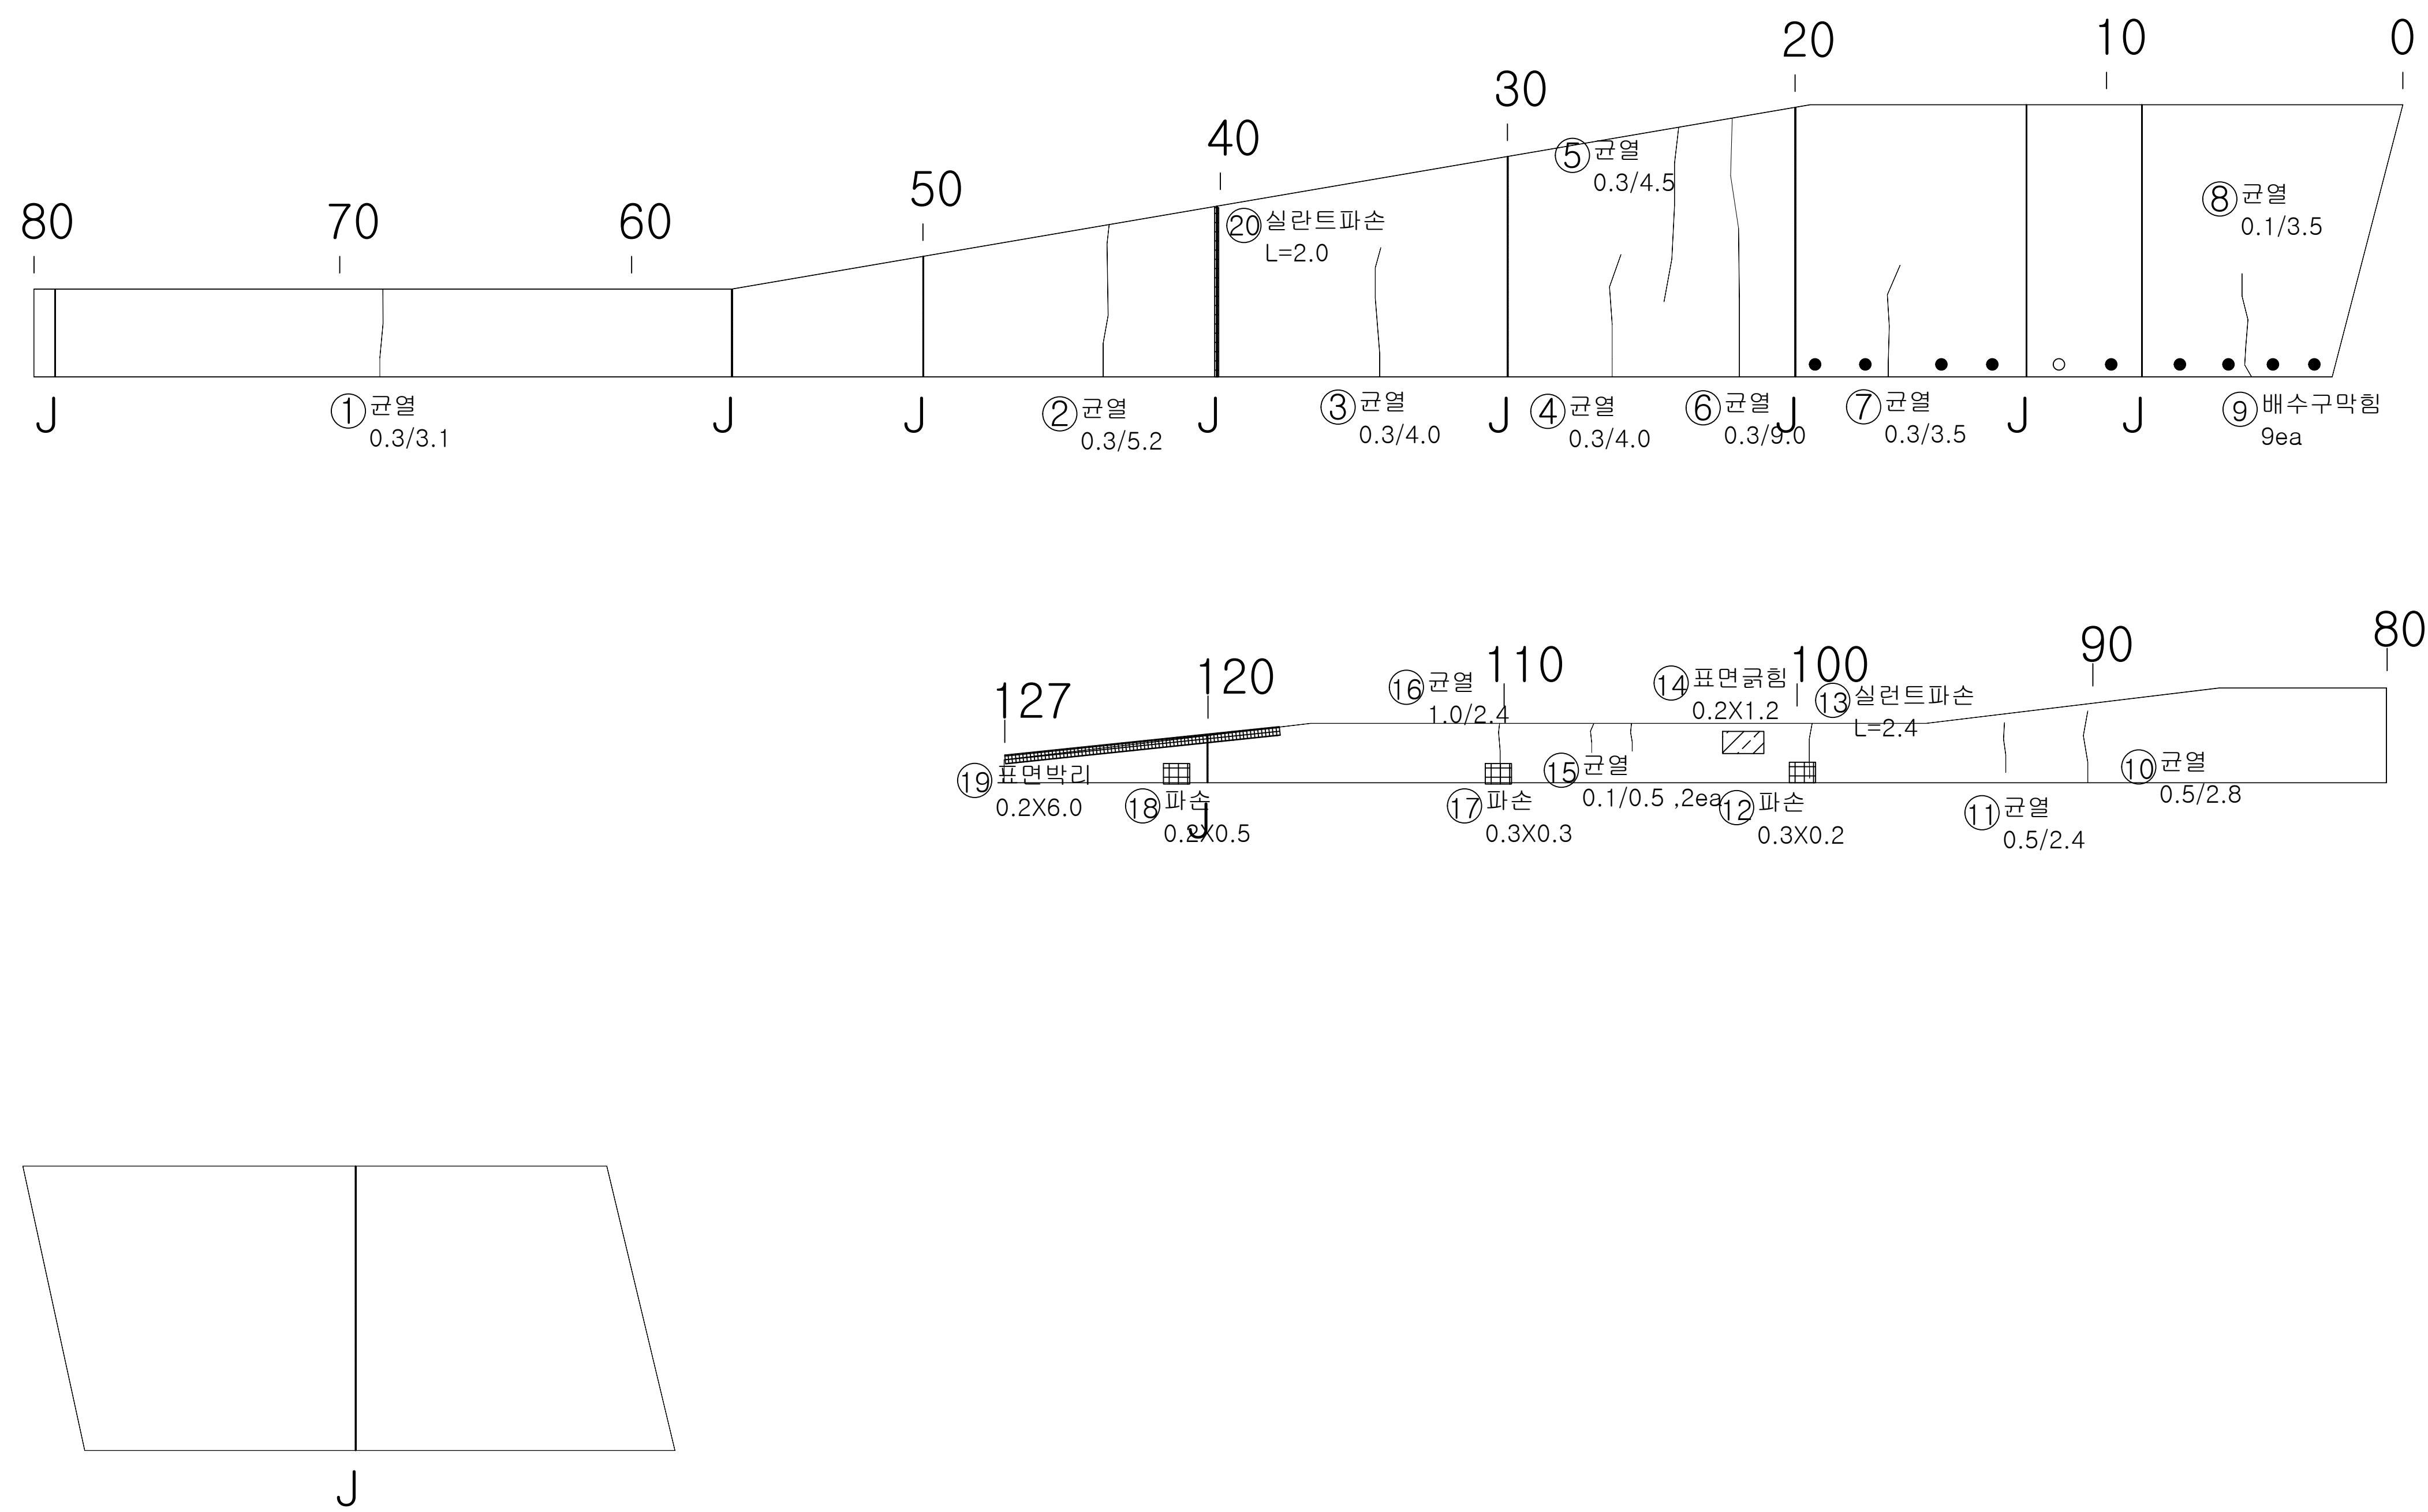
ID : 오천터널(상) 진입부 옹벽

| 번호 | 내용 | 손상물량 | | | | | | 비고 |
|---|---|---|---|---|---|---|---|---|
| 1 | 균열 | 0.30 | | 3.10 | 1 | 3.10 | m | 기준 |
| 2 | 균열 | 0.30 | | 5.20 | 1 | 5.20 | m | 기준 |
| 3 | 균열 | 0.30 | | 4.00 | 1 | 4.00 | m | 기준 |
| 4 | 균열 | 0.30 | | 4.00 | 1 | 4.00 | m | 기준 |
| 5 | 균열 | 0.30 | | 4.50 | 1 | 4.50 | m | 기준 |
| 6 | 균열 | 0.30 | | 9.00 | 1 | 9.00 | m | 기준 |
| 7 | 균열 | 0.30 | | 3.50 | 1 | 3.50 | m | 기준 |
| 8 | 균열 | 0.10 | | 3.50 | 1 | 3.50 | m | 기준 |
| 10 | 균열 | 0.50 | | 2.80 | 1 | 2.80 | m | 기준 |
| 11 | 균열 | 0.50 | | 2.40 | 1 | 2.40 | m | 기준 |
| 14 | 균열 | | 0.20 | 1.20 | 1 | 0.24 | m' | 기준 |
| 15 | 균열 | 0.10 | | 0.50 | 2 | 1.00 | m | 기준 |
| 16 | 균열 | 0.10 | | 2.40 | 1 | 2.40 | m | 기준 |
