ID : 오천터널(상) 천단부 SPAN 1 ~ SPAN 3

손상현황표

용역명 국도42호선 길천교 등 4개소 정밀안전점검 및 내진성능평가용역

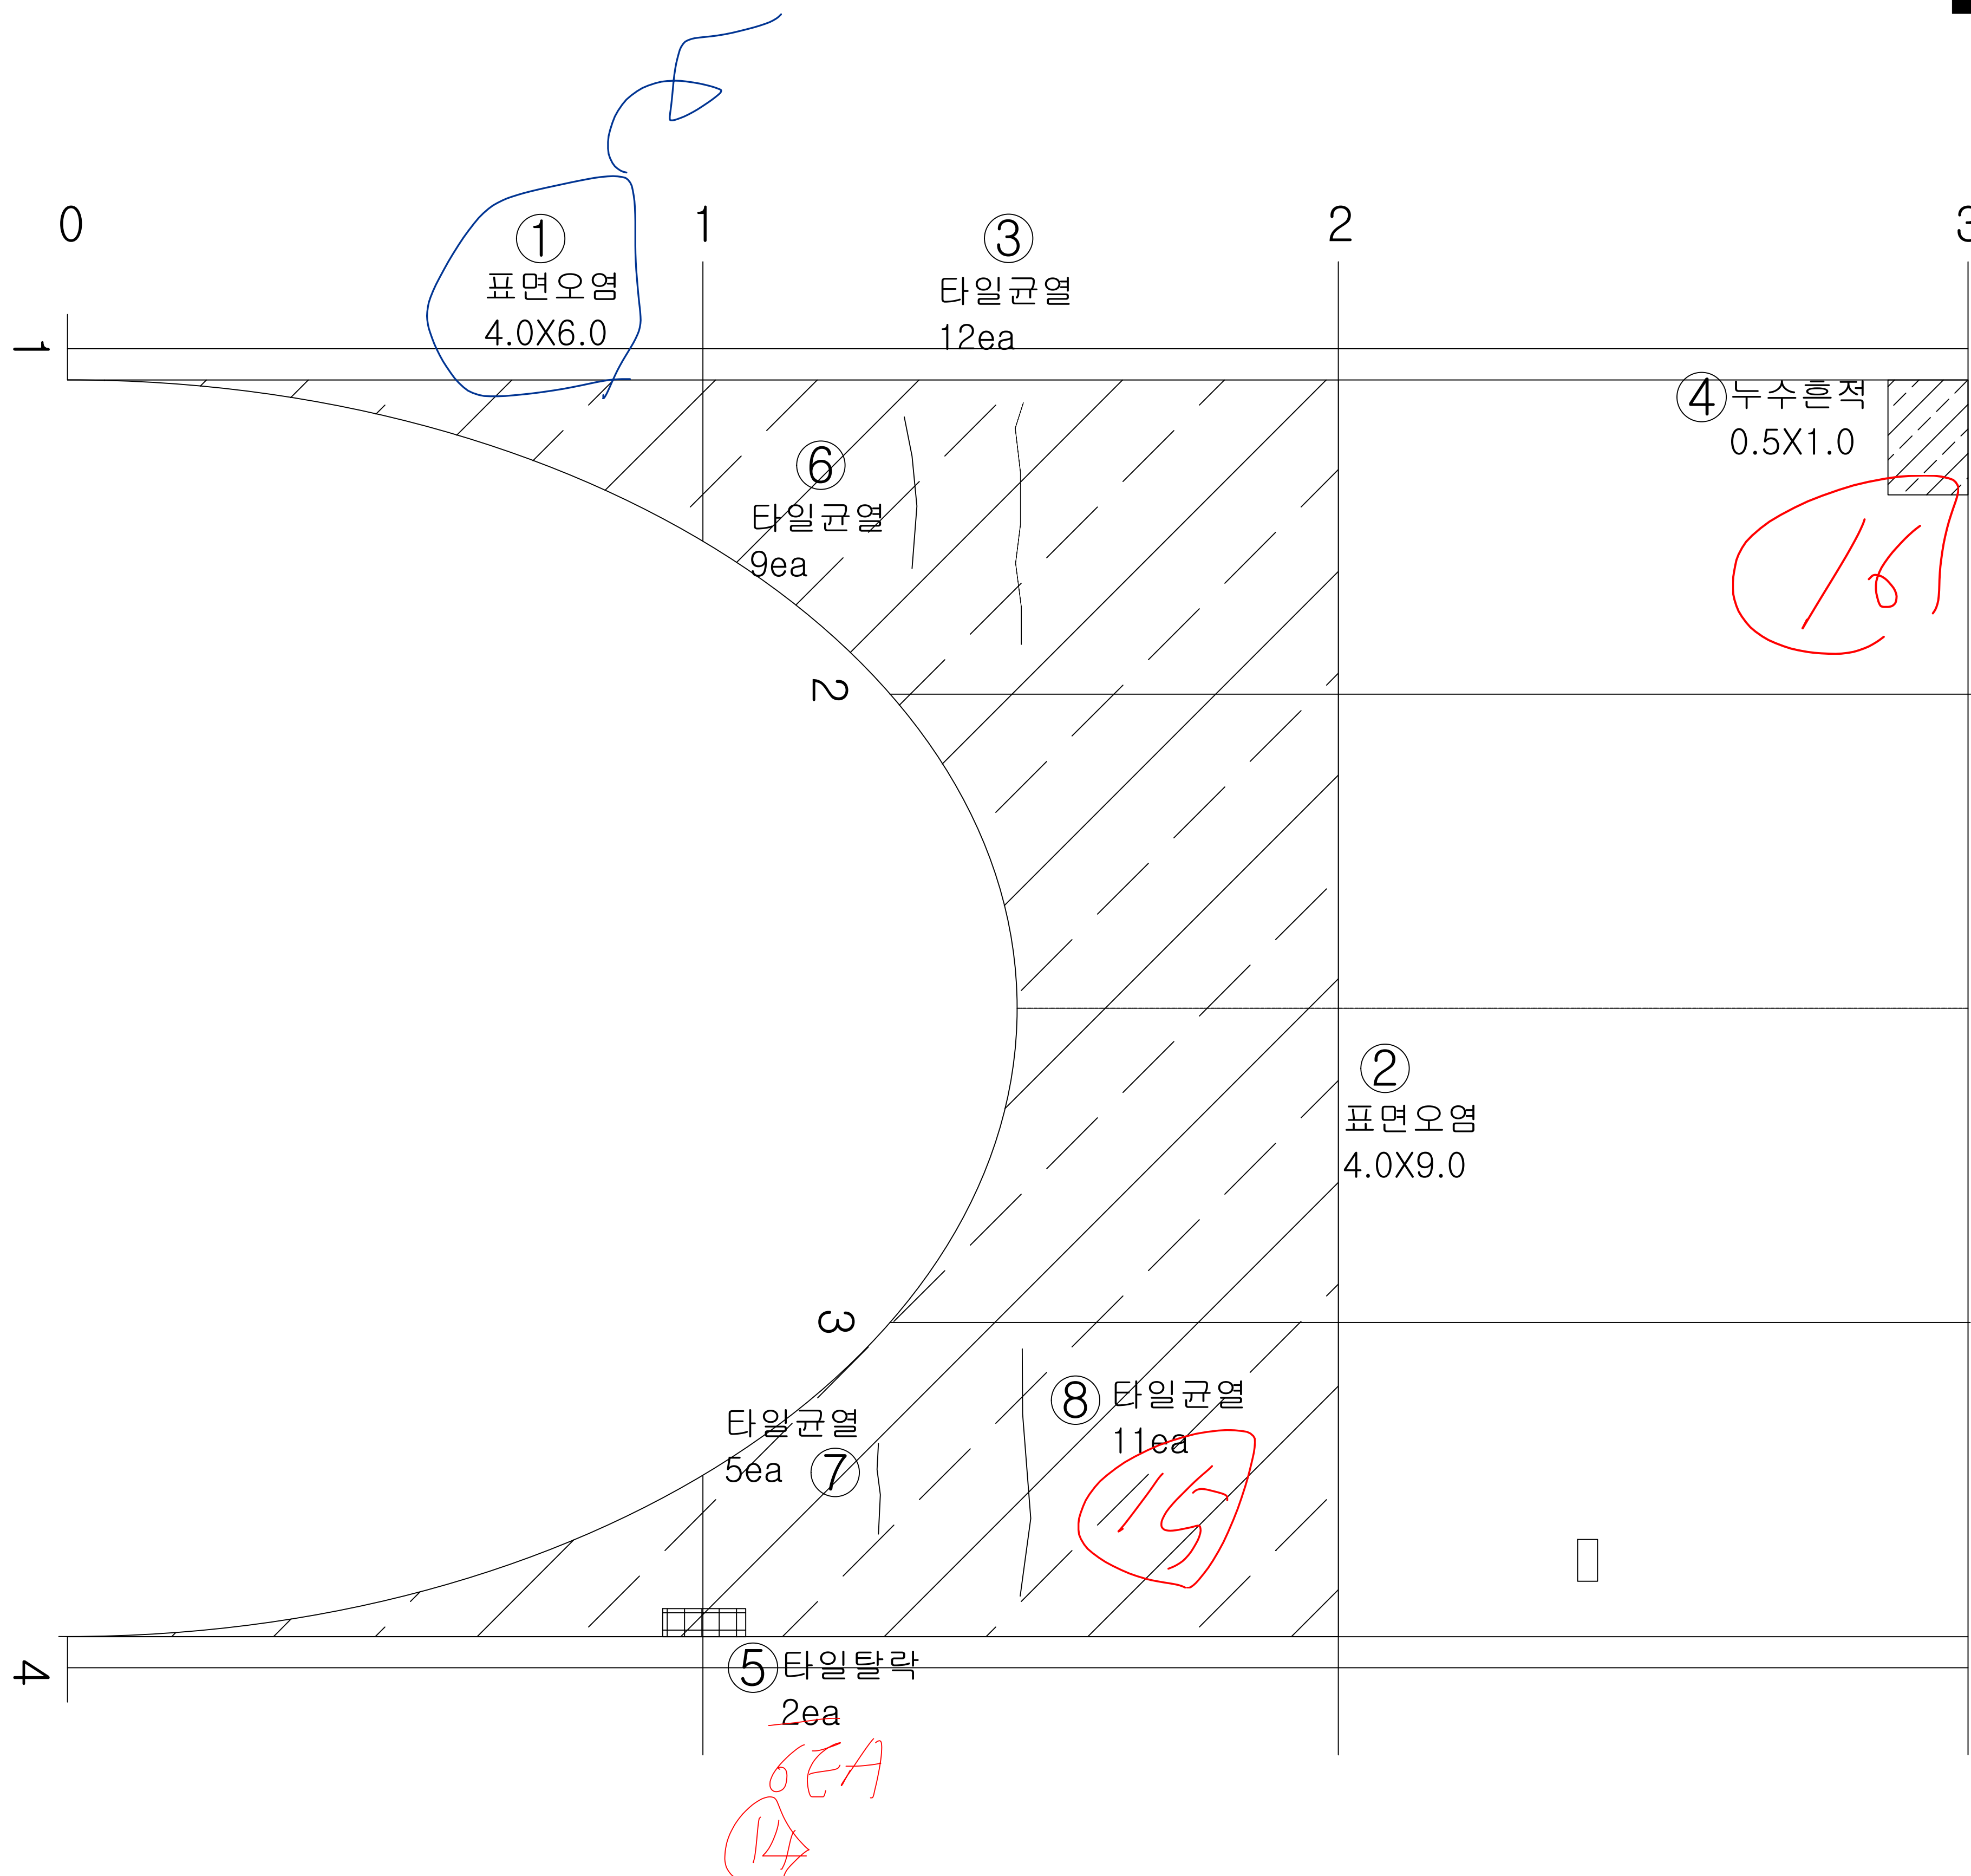
| 번호 | 내용 | 손상물량 | | | | | | 비고 |
|---|---|---|---|---|---|---|---|---|
| 1 | 표면오염 | - | 4.00 | 6.00 | 1 | 24.00 | m' | 기존 |
| 2 | 표면오염 | - | 4.00 | 9.00 | 1 | 36.00 | m' | 기존 |
| 3 | 타일균열 | - | - | - | 12 | 12.00 | EA | 기존 |
| 4 | 표면오염 | - | 0.50 | 1.00 | 1 | 0.50 | m' | 기존 |
| 5 | 타일탈락 | - | - | - | 4 | 4.00 | EA | 기존 |
| 6 | 타일균열 | - | - | - | 9 | 9.00 | EA | 신규 |
| 7 | 타일균열 | - | - | - | 5 | 5.00 | EA | 신규 |
| 8 | 타일균열 | - | - | - | 11 | 11.00 | EA | 신규 |

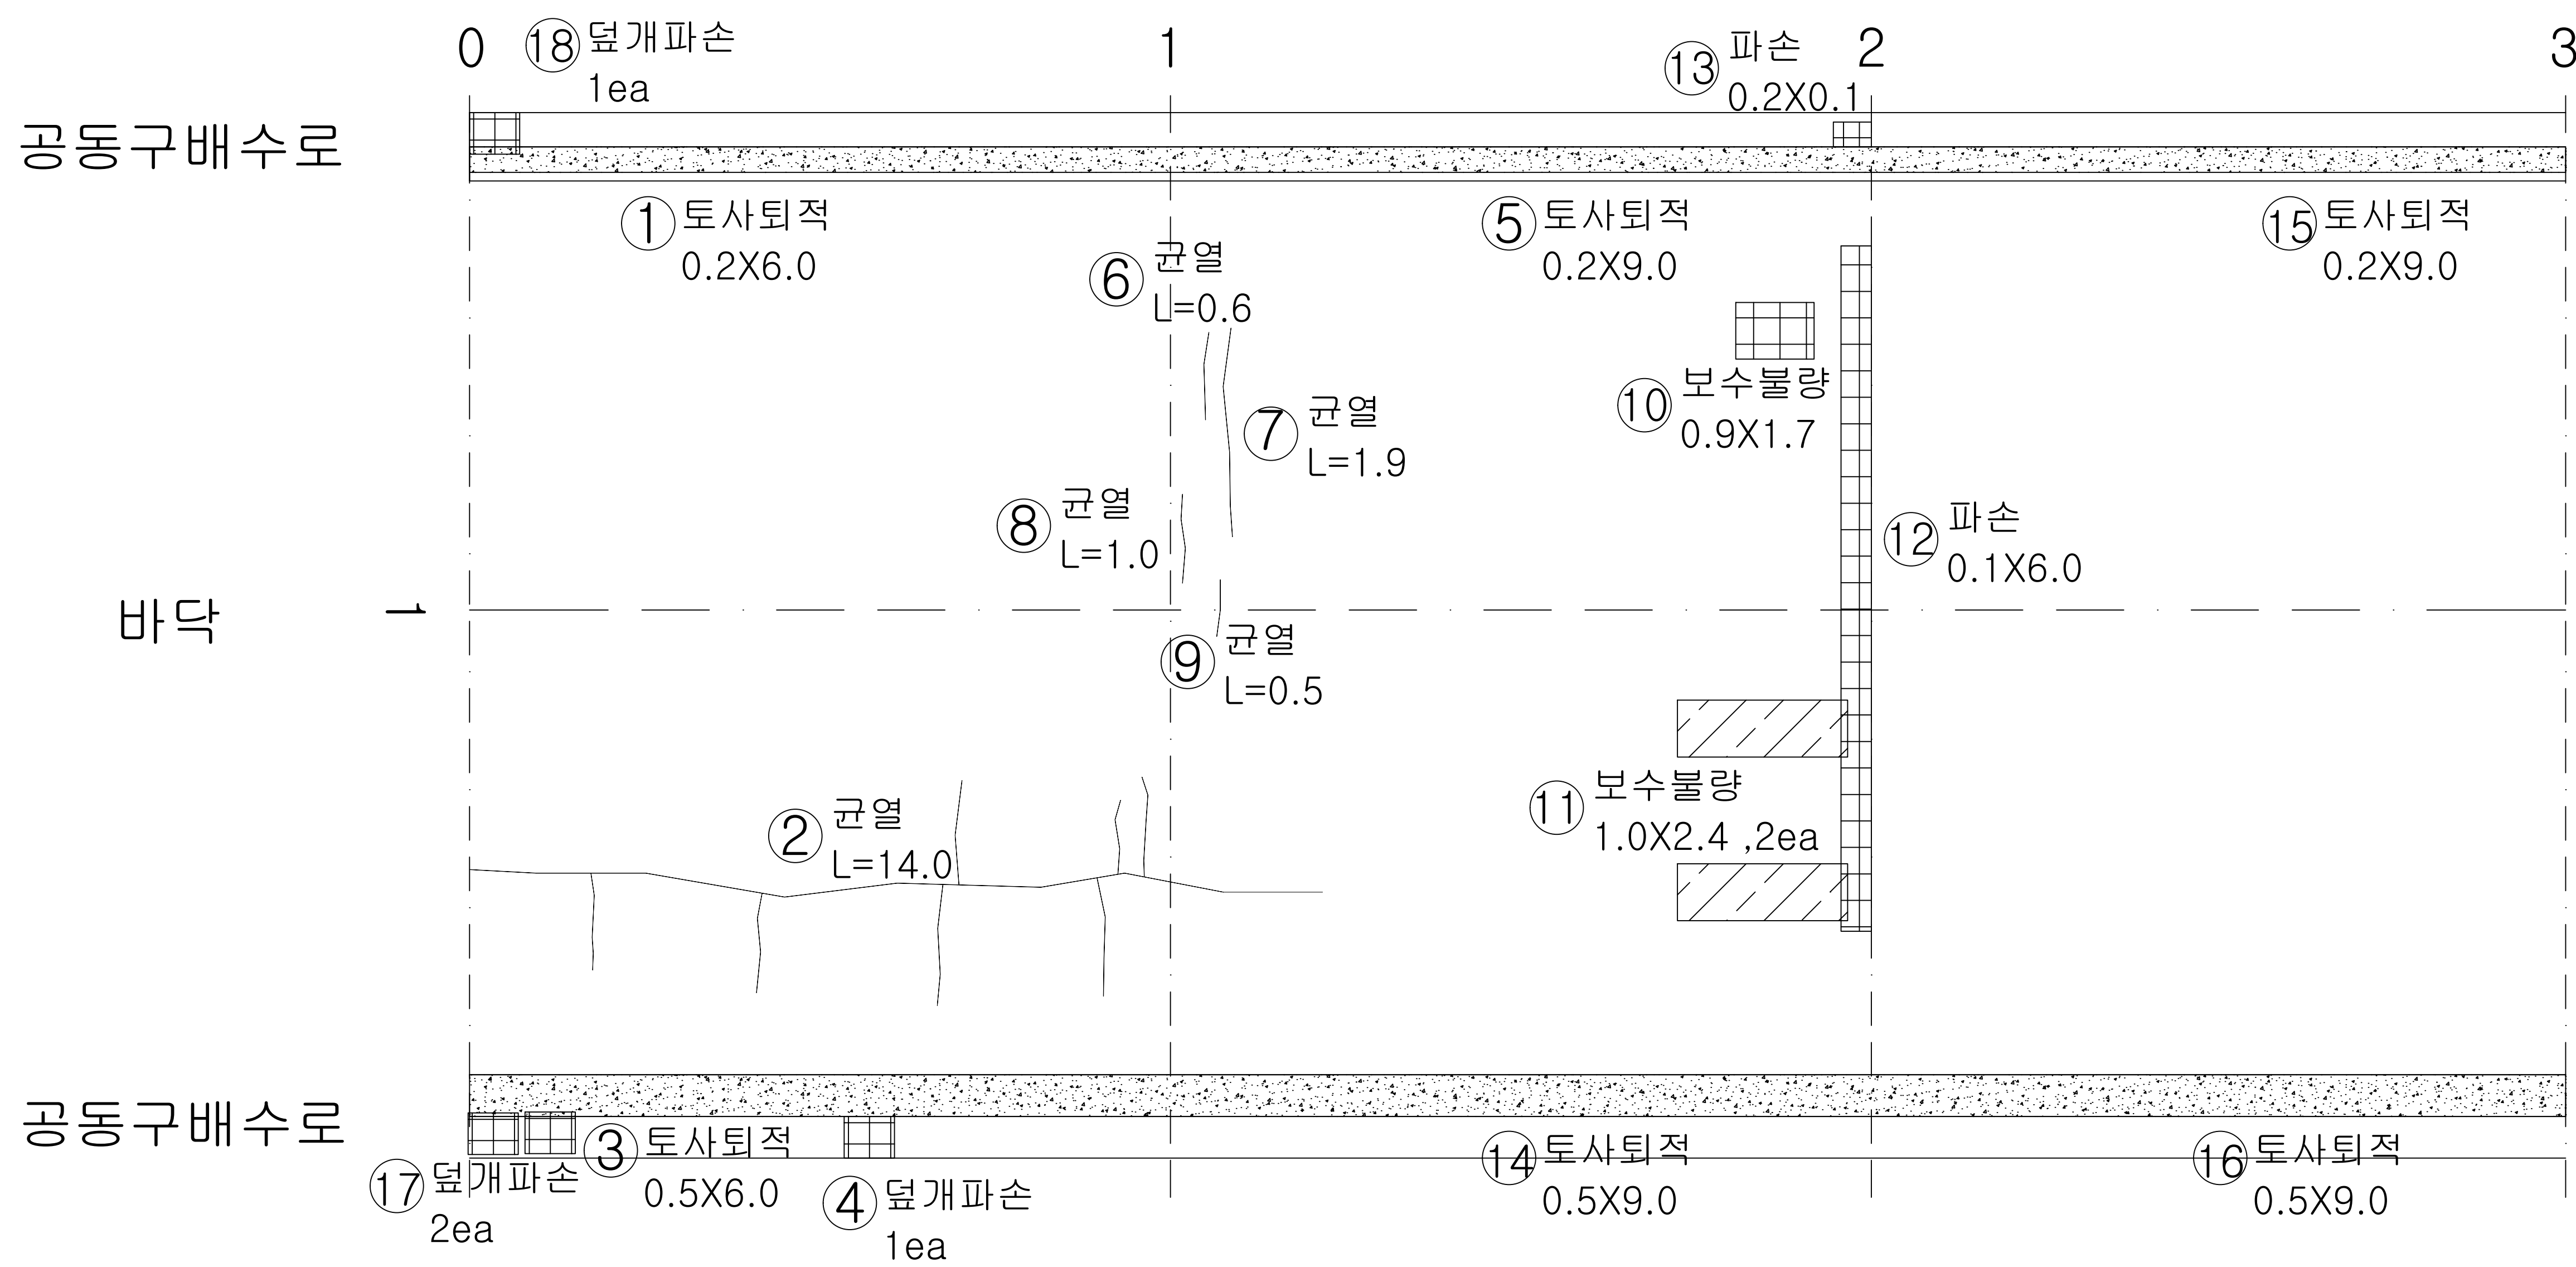
| 번호 | 내용 | 손상물량 | | | | | | 비고 |
|---|---|---|---|---|---|---|---|---|
| 2 | 균열 | | | 14.00 | 1 | 14.00 | m | '23보수 |
| 6 | 균열 | | | 0.60 | 1 | 0.60 | m | '23보수 |
| 7 | 균열 | | | 1.90 | 1 | 1.90 | m | '23보수 |
| 8 | 균열 | | | 1.00 | 1 | 1.00 | m | '23보수 |
| 9 | 균열 | | | 0.50 | 1 | 0.50 | m | '23보수 |

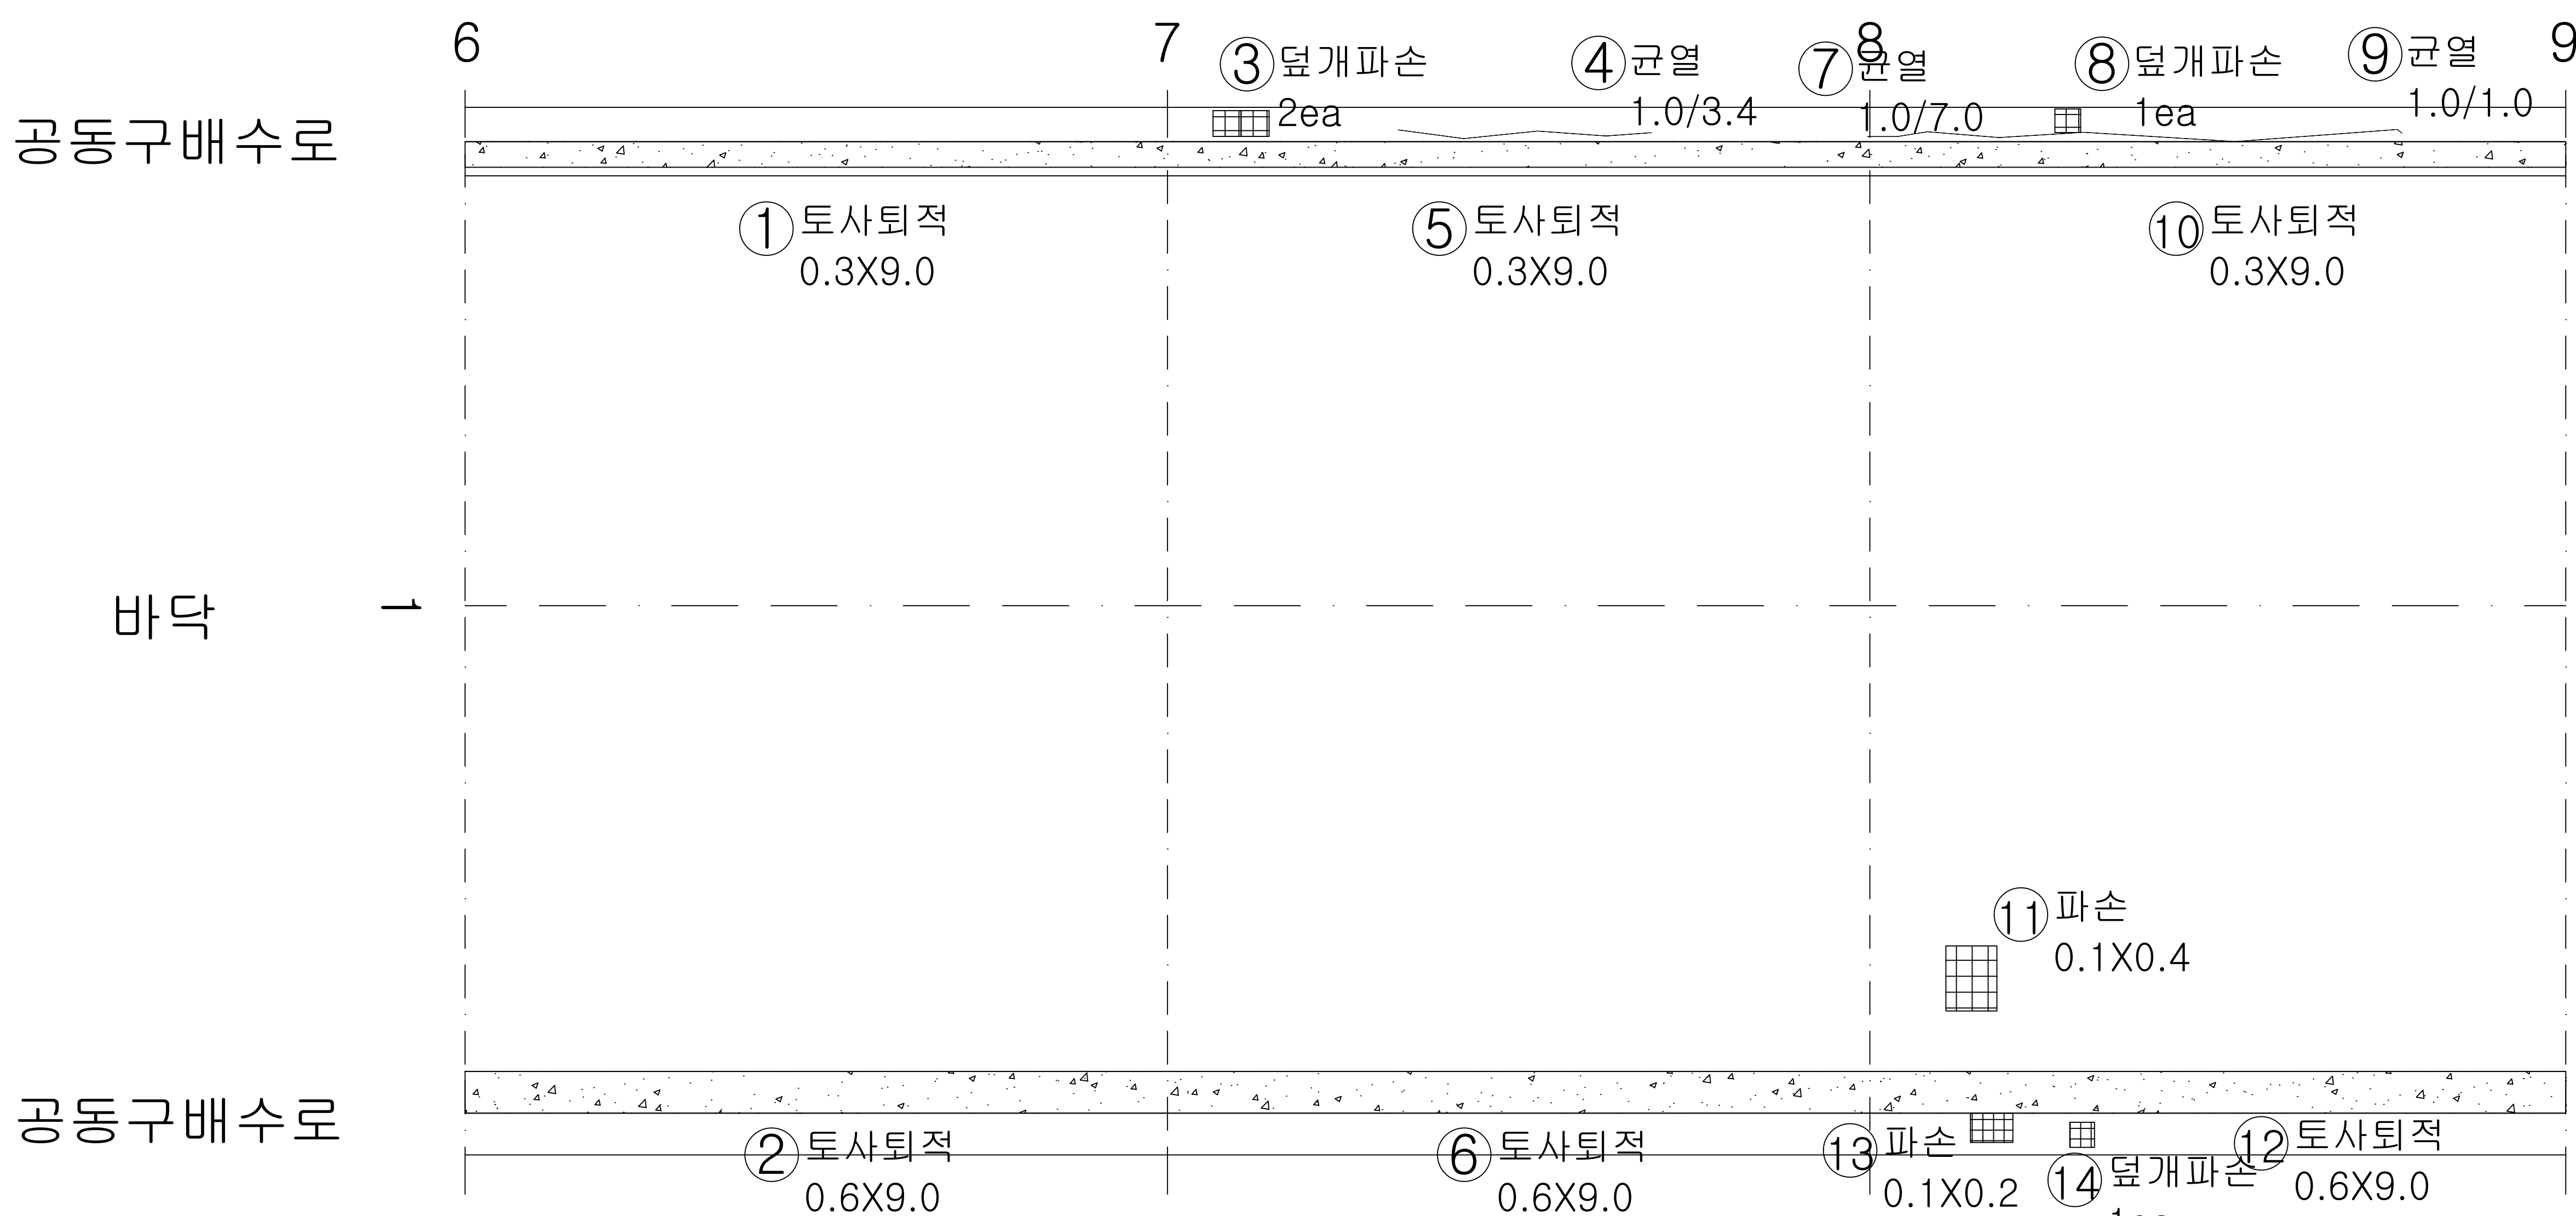
| 번호 | 내용 | 손상물량 | | | | | | 비고 |
|---|---|---|---|---|---|---|---|---|
| 4 | 균열 | 1.00 | | 3.40 | 1 | 3.40 | m | 기준 |
| 7 | 균열 | 1.00 | | 7.00 | 1 | 7.00 | m | 기준 |
| 9 | 균열 | 1.00 | | 1.00 | 1 | 1.00 | m | 기준 |

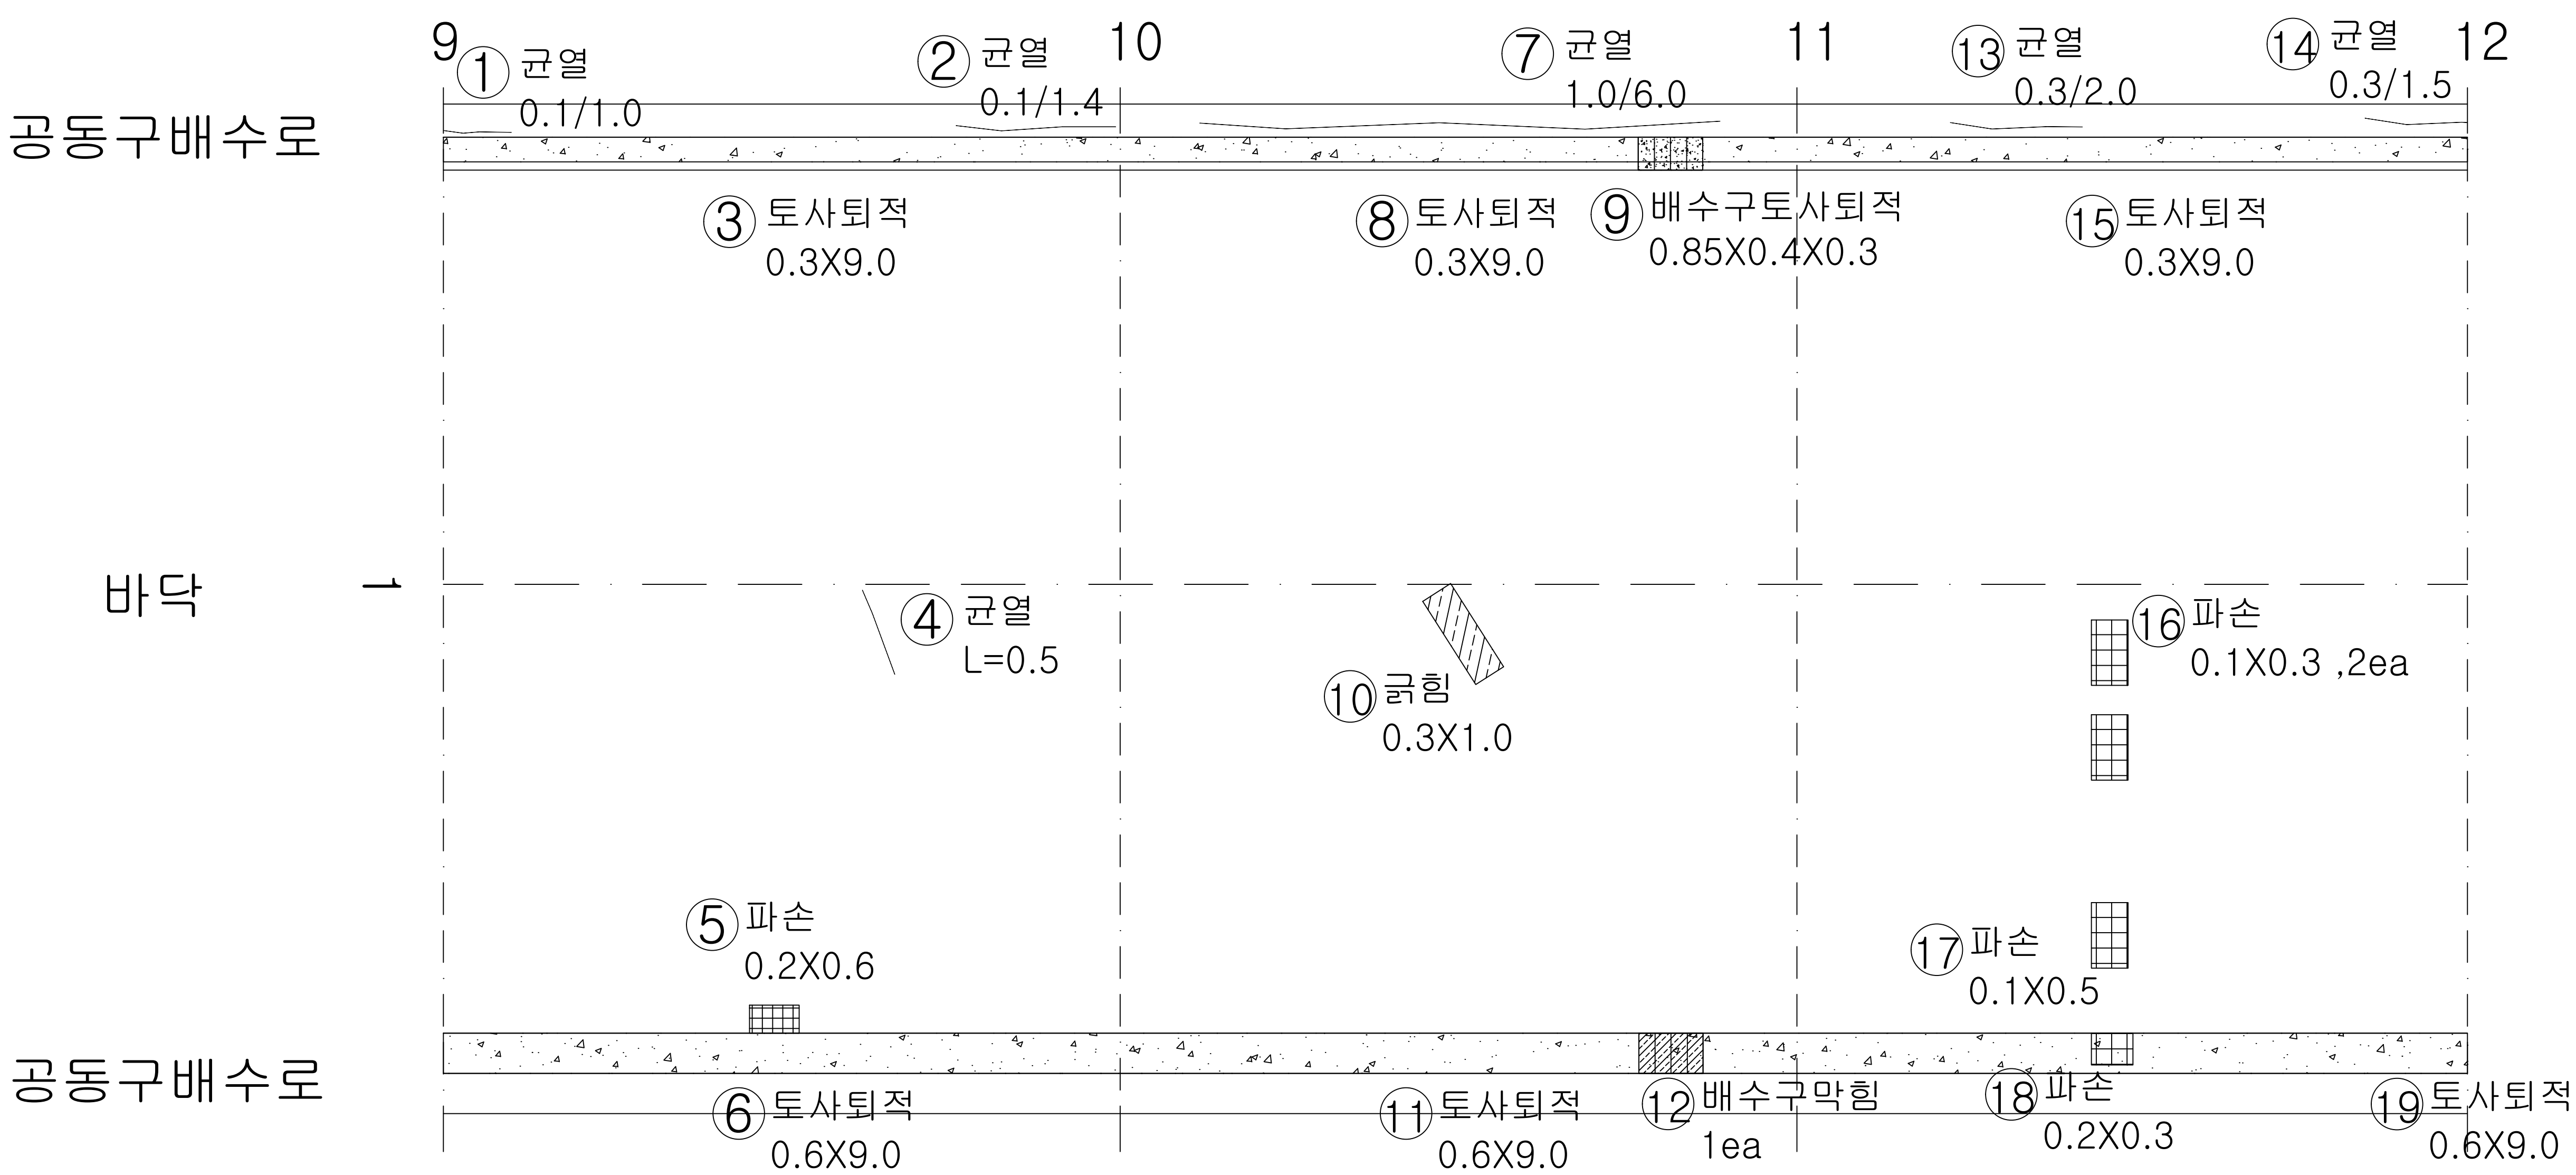
| 번호 | 내용 | 손상물량 | | | | | | 비고 |
|---|---|---|---|---|---|---|---|---|
| 1 | 균열 | 1.00 | | 1.00 | 1 | 1.00 | m | 기준 |
| 2 | 균열 | 1.00 | | 1.40 | 1 | 1.40 | m | 기준 |
| 4 | 균열 | | | 0.50 | 1 | 0.50 | m | '23보수 |
| 7 | 균열 | 1.00 | | 6.00 | 1 | 6.00 | m | 기준 |
| 10 | 균열 | | 0.30 | 1.00 | 1 | 0.30 | m³ | '23보수 |
| 13 | 균열 | 0.30 | | 2.00 | 1 | 2.00 | m | 기준 |
| 14 | 균열 | 0.30 | | 1.50 | 1 | 1.50 | m | 기준 |

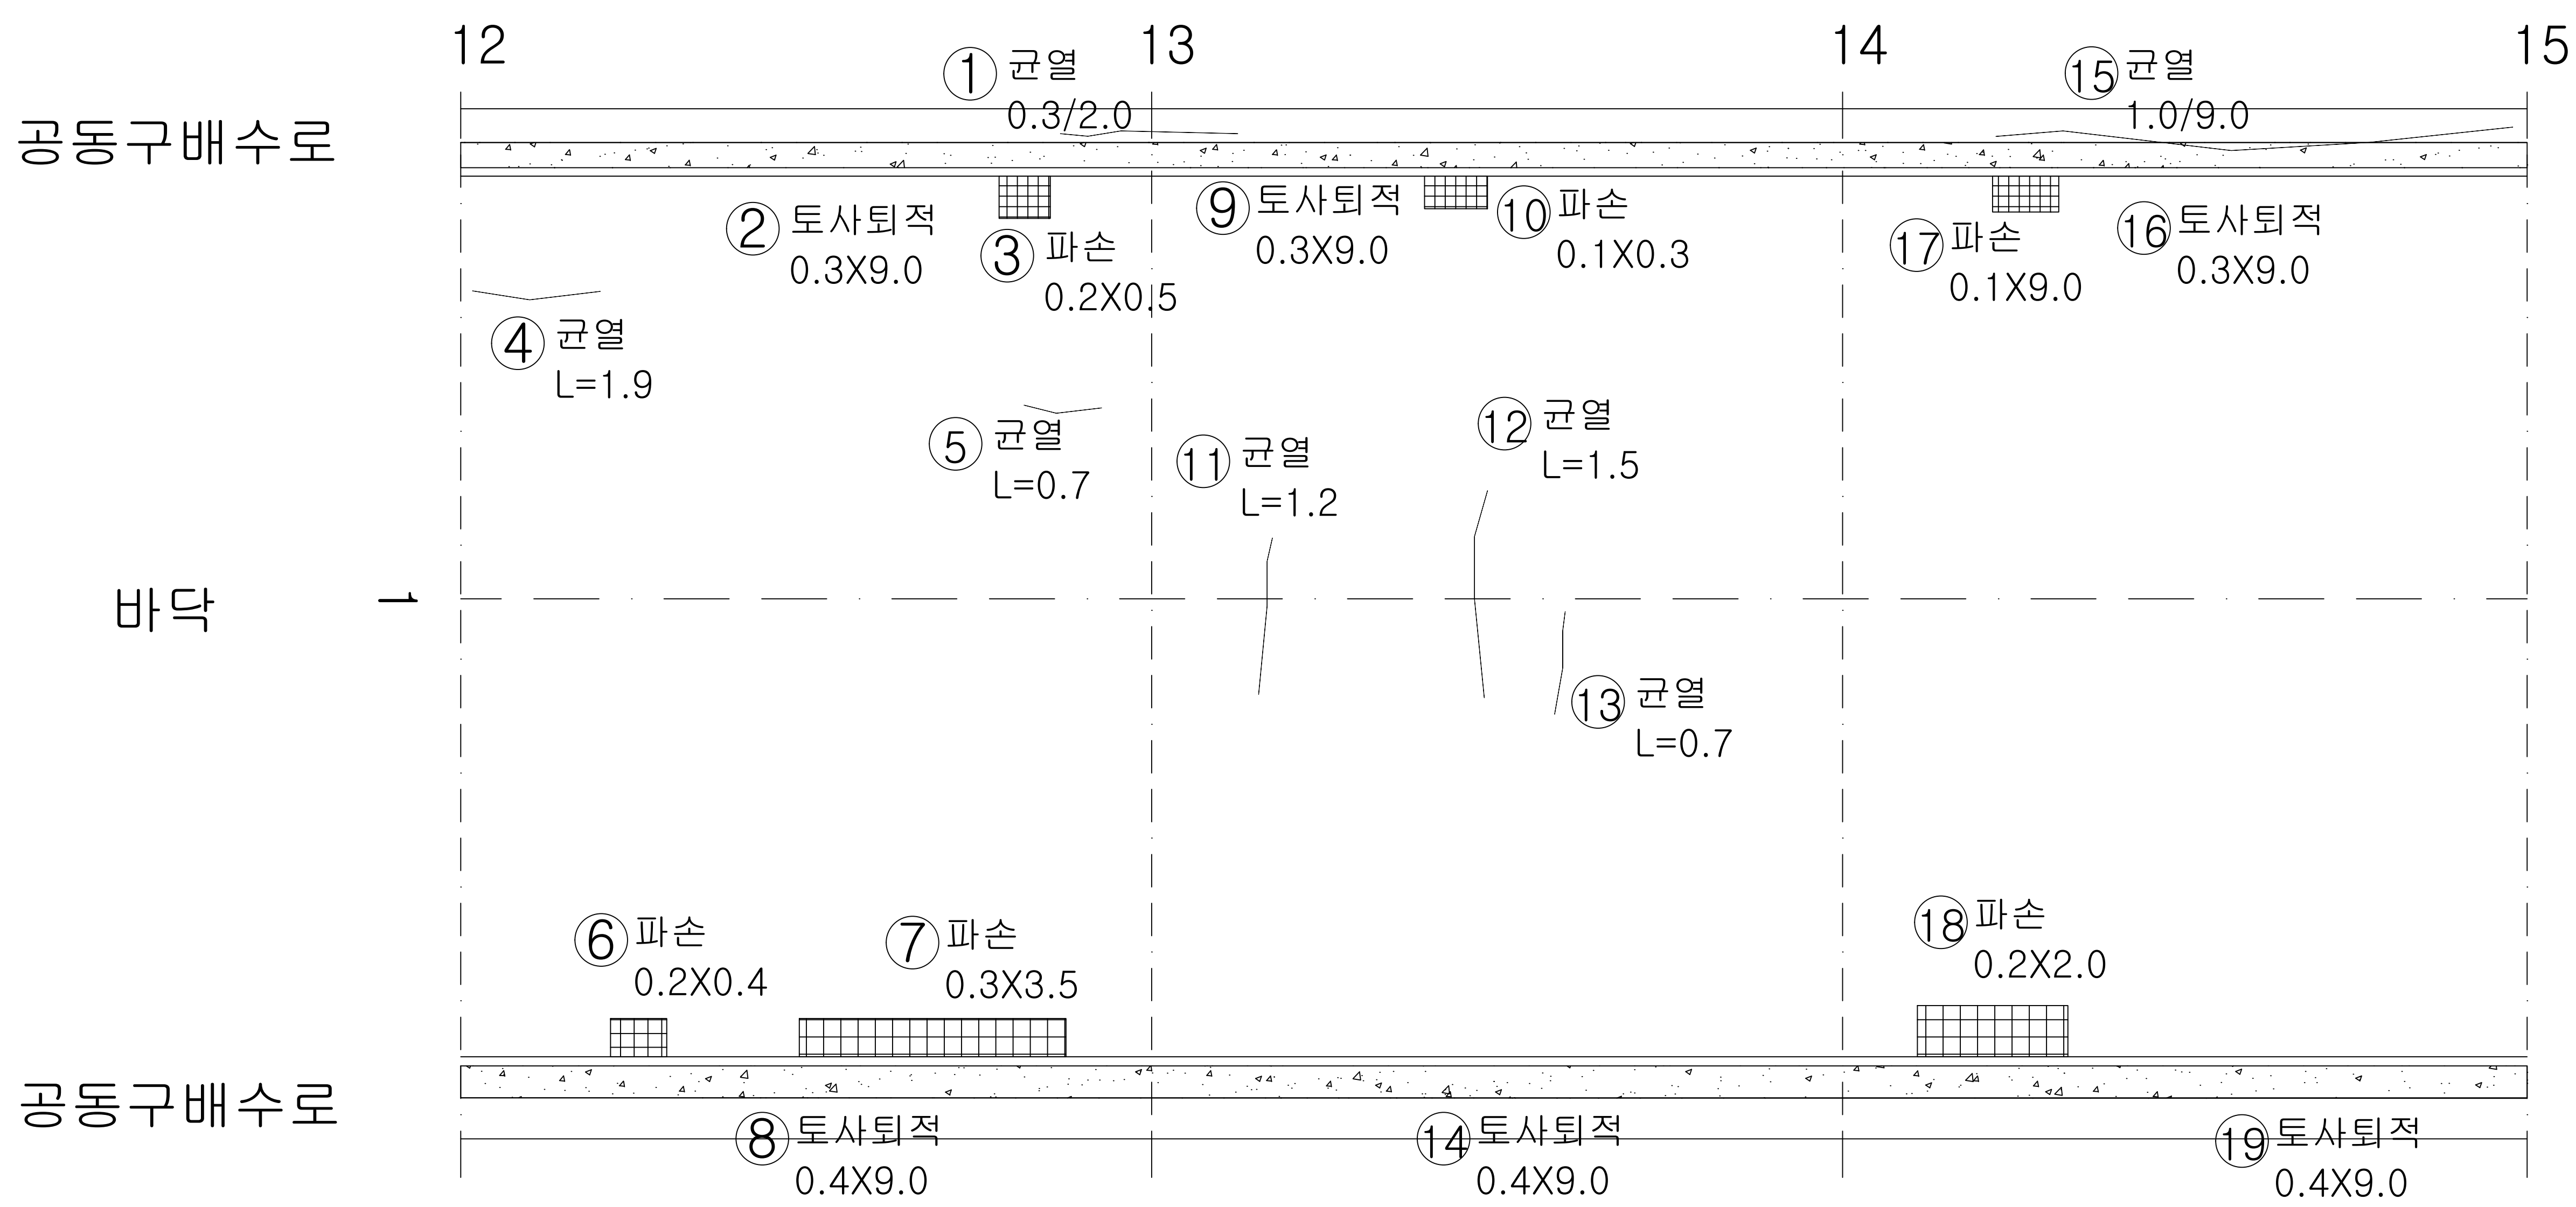
| 번호 | 내용 | 손상물량 | | | | | | 비고 |
|---|---|---|---|---|---|---|---|---|
| 1 | 균열 | 0.30 | | 2.00 | 1 | 2.00 | m | 기존 |
| 4 | 균열 | | | 1.90 | 1 | 1.90 | m | '23보수 |
| 5 | 균열 | | | 0.70 | 1 | 0.70 | m | '23보수 |
| 11 | 균열 | | | 1.20 | 1 | 1.20 | m | '23보수 |
| 12 | 균열 | | | 1.50 | 1 | 1.50 | m | '23보수 |
| 13 | 균열 | | | 0.70 | 1 | 0.70 | m | '23보수 |
| 15 | 균열 | 1.00 | | 9.00 | 1 | 9.00 | m | 기존 |

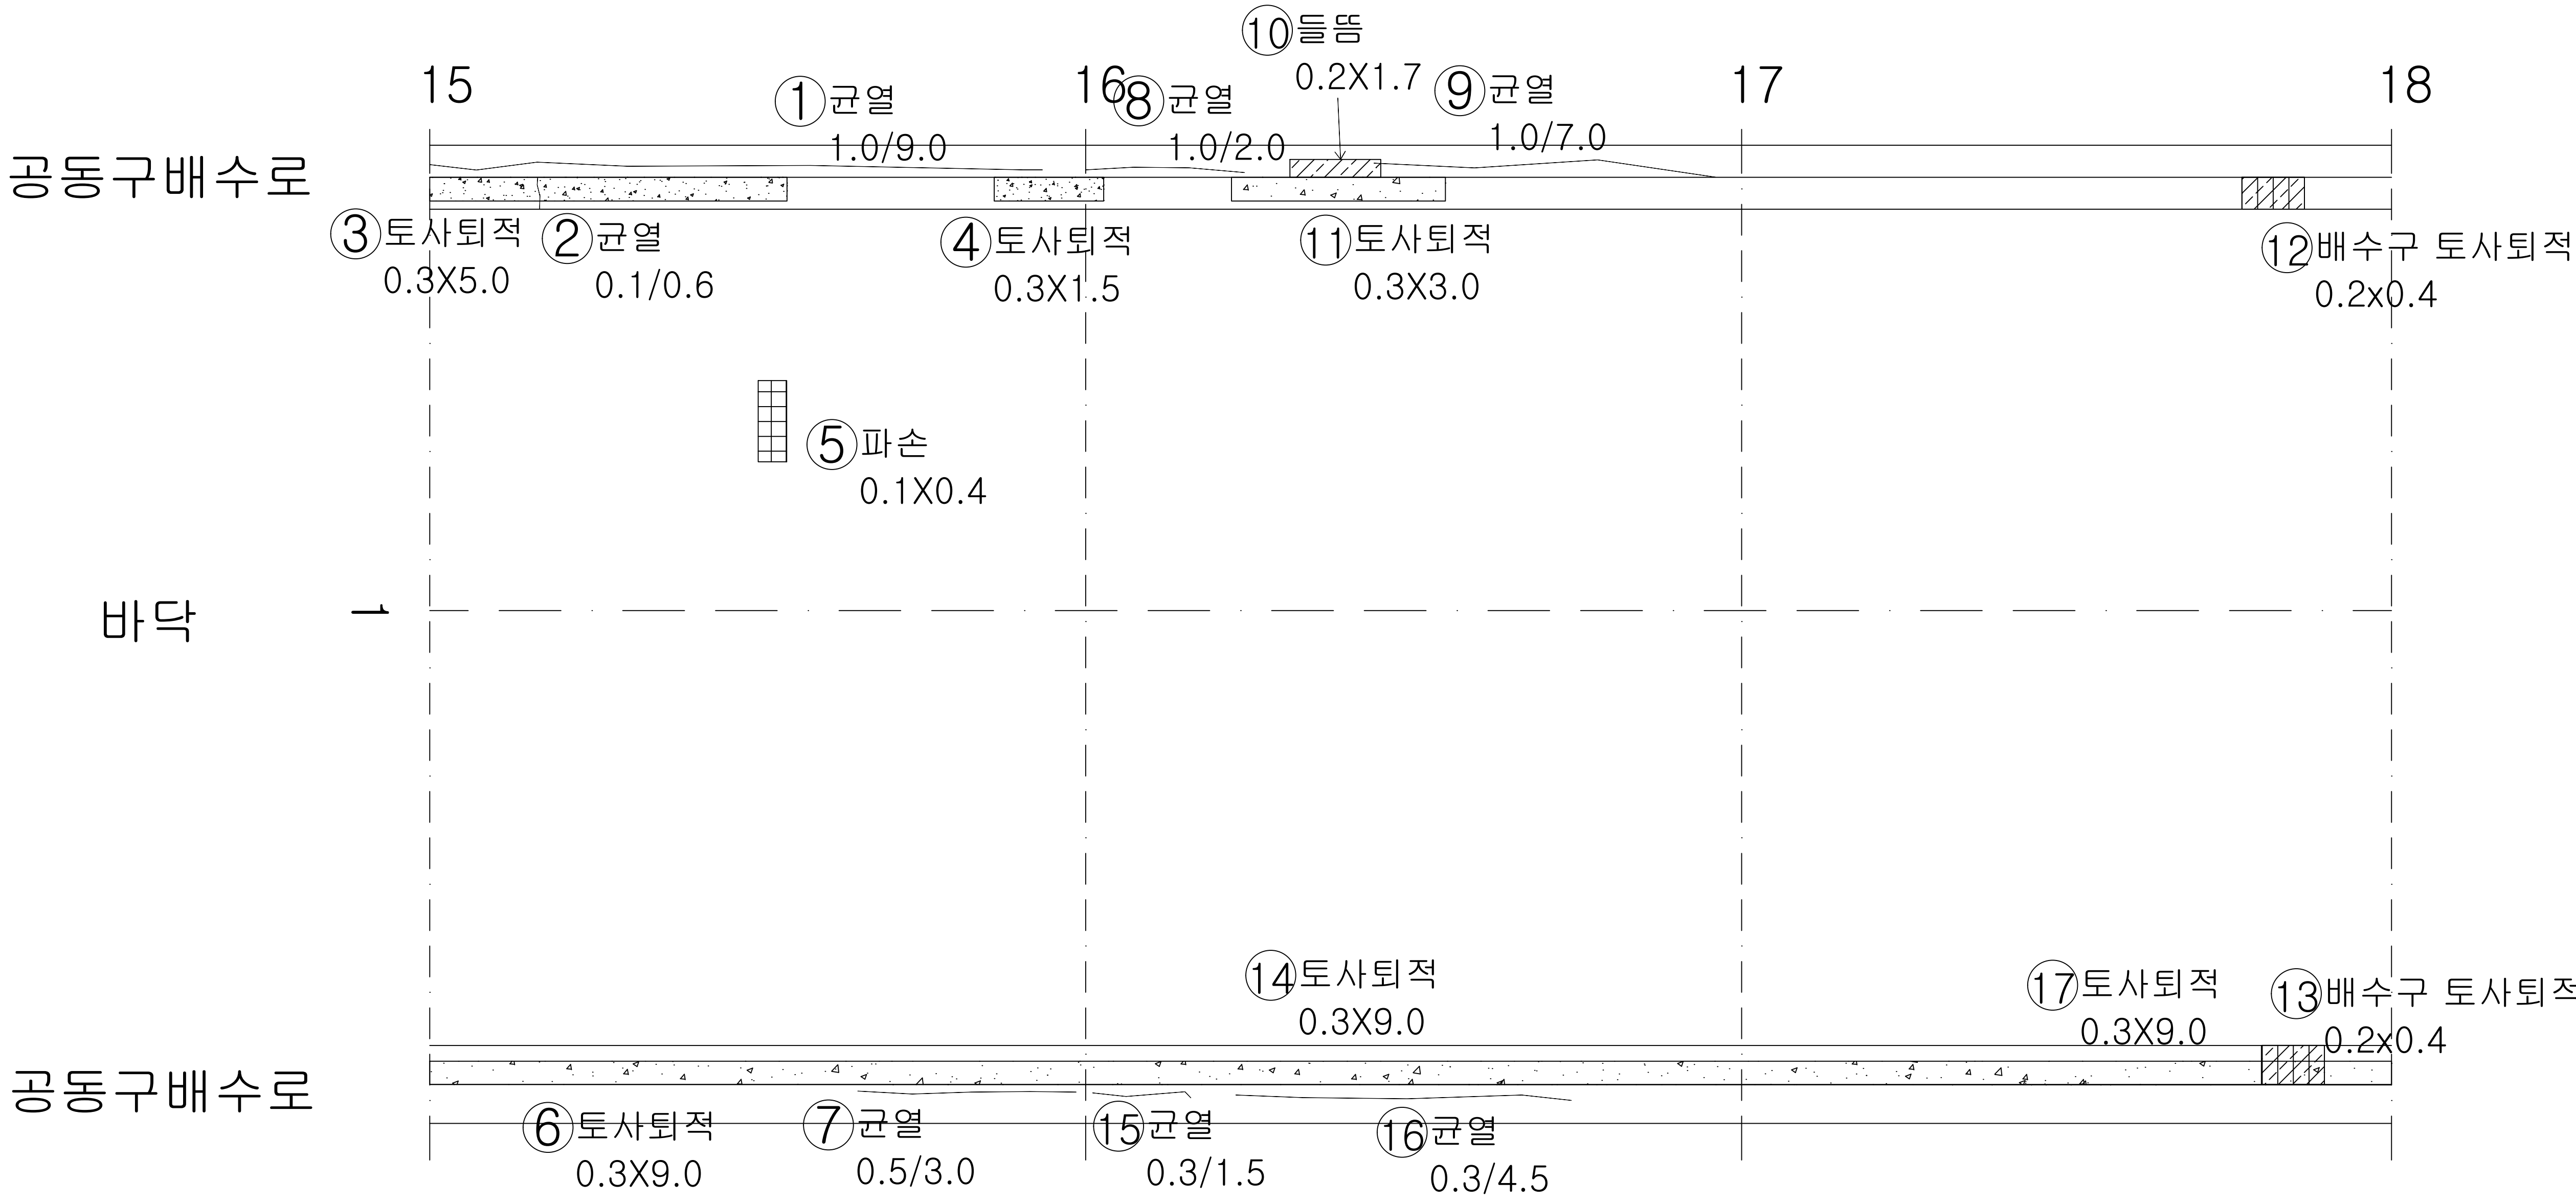
| 번호 | 내용 | 손상물량 | | | | | | 비고 |
|---|---|---|---|---|---|---|---|---|
| 1 | 균열 | 1.00 | | 9.00 | 1 | 9.00 | m | 기존 |
| 2 | 균열 | 0.10 | | 0.60 | 1 | 0.60 | m | 기존 |
| 7 | 균열 | 0.50 | | 3.00 | 1 | 3.00 | m | 기존 |
| 8 | 균열 | 1.00 | | 2.00 | 1 | 2.00 | m | 기존 |
| 9 | 균열 | 1.00 | | 7.00 | 1 | 7.00 | m | 기존 |
| 15 | 균열 | 0.30 | | 1.50 | 1 | 1.50 | m | 기존 |
| 16 | 균열 | 0.30 | | 4.50 | 1 | 4.50 | m | 기존 |

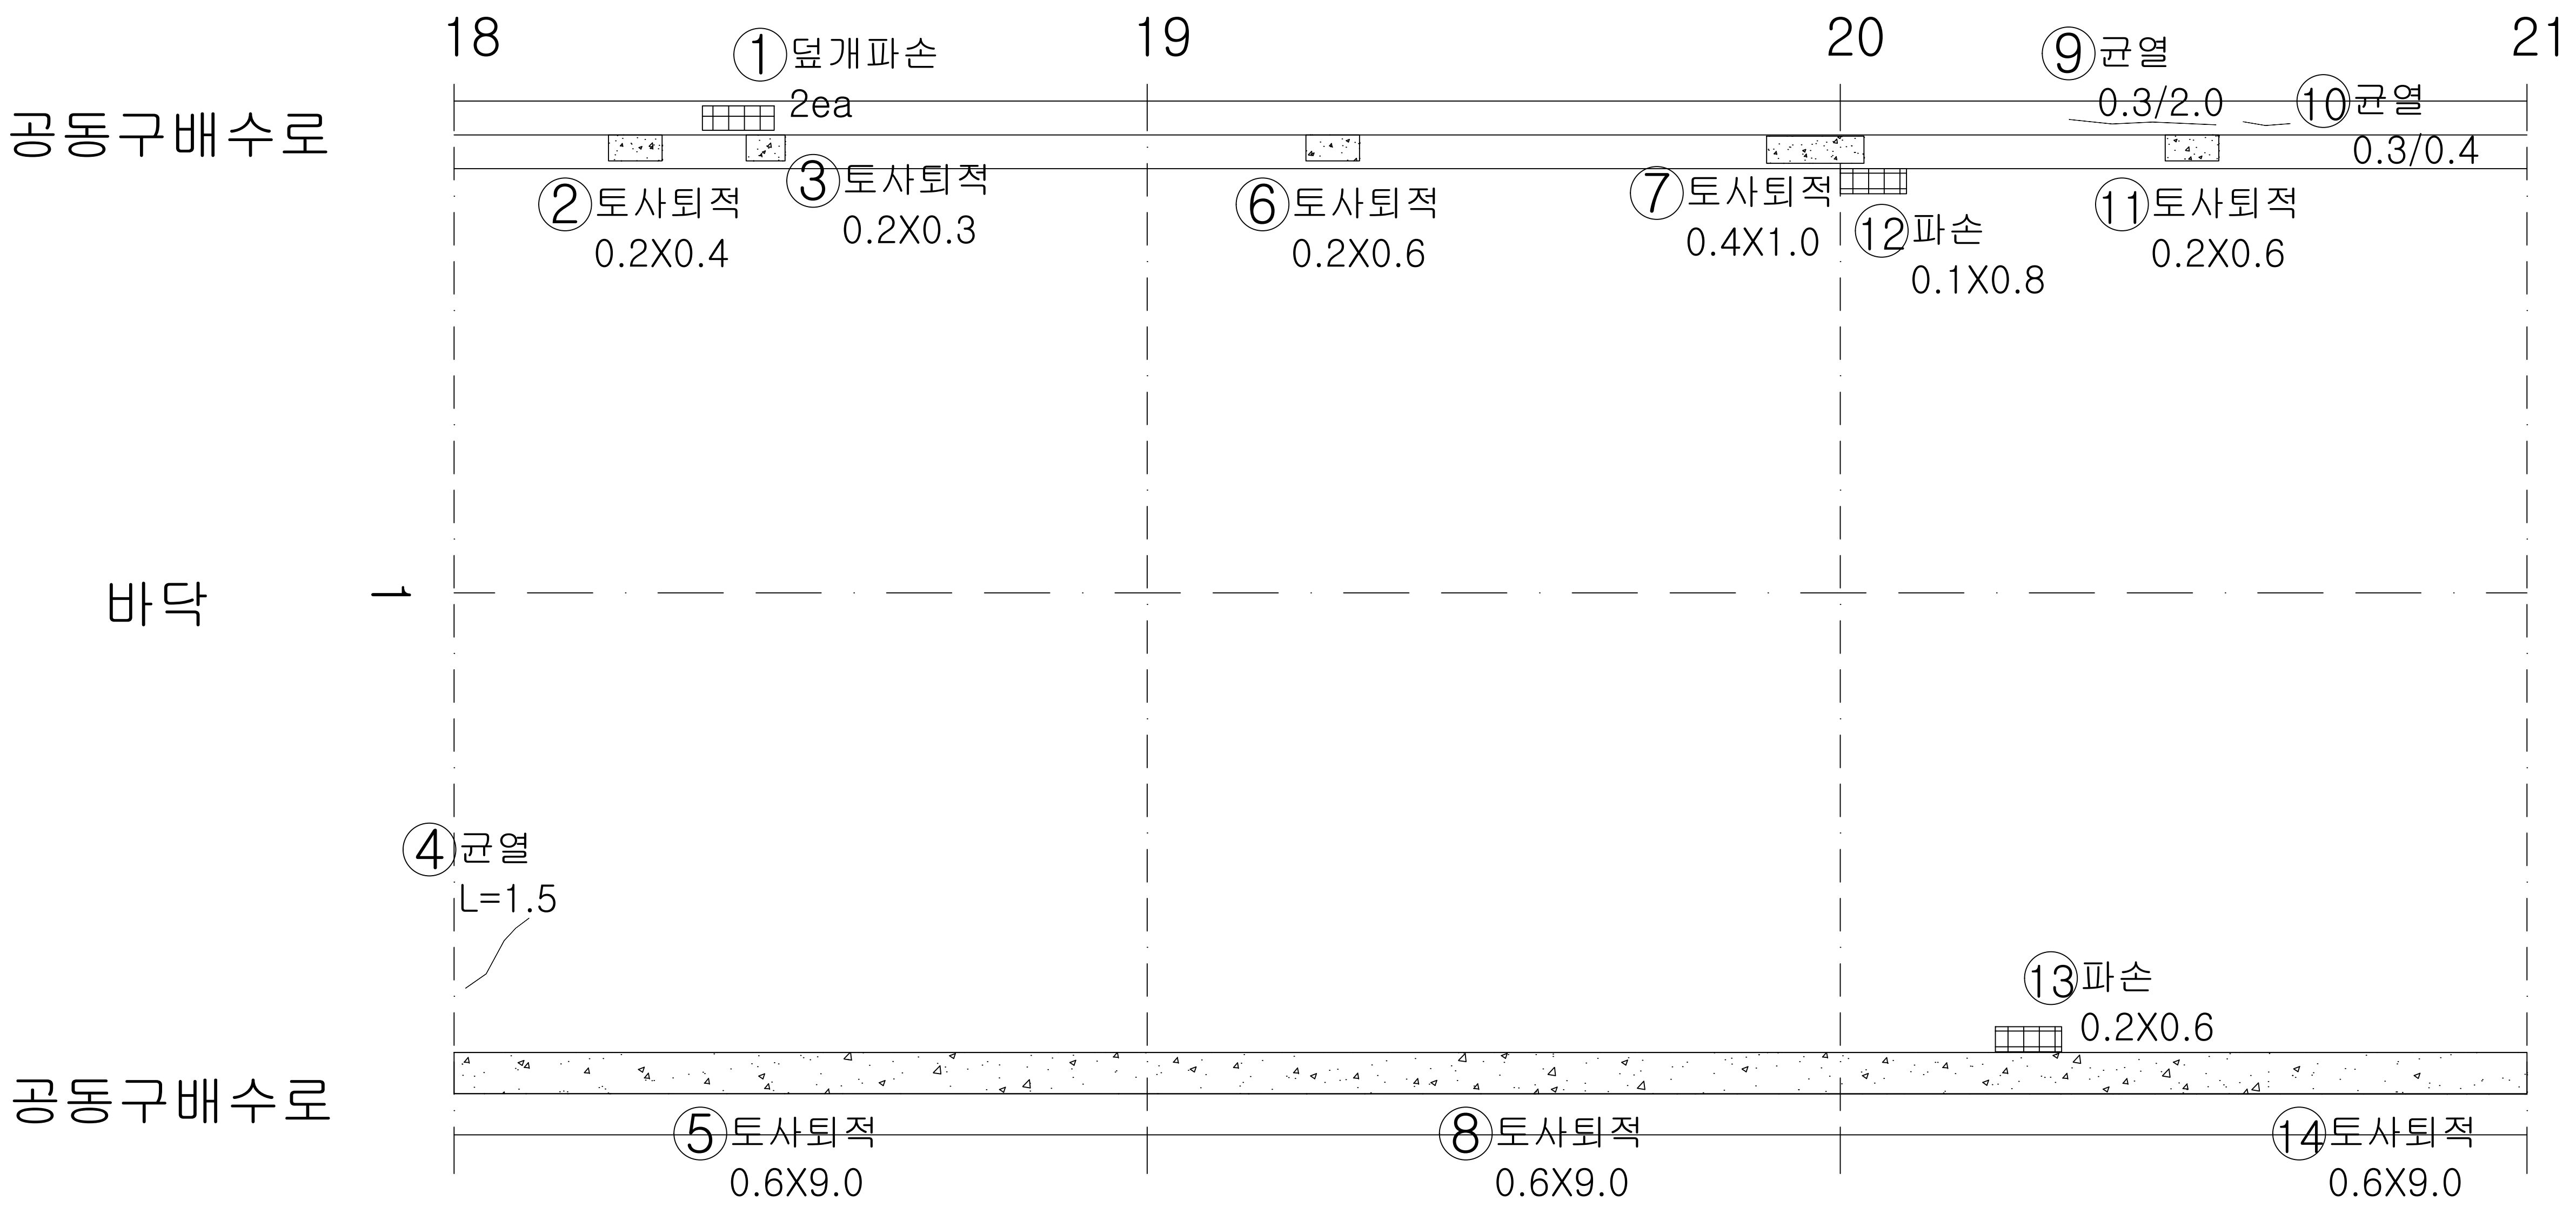
| 번호 | 내용 | 손상물량 | | | | | | 비고 |
|---|---|---|---|---|---|---|---|---|
| 4 | 균열 | | | 1.50 | 1 | 1.50 | m | '23보수 |
| 9 | 균열 | 0.30 | | 2.00 | 1 | 2.00 | m | 기존 |
| 10 | 균열 | 0.30 | 0.40 | 0.40 | 1 | 0.40 | m | 기존 |
