ID : 오천터널(상) 천단부 SPAN 1 ~ SPAN 3

손상현황표

용역명 국도42호선 길천교 등 4개소 정밀안전점검 및 내진성능평가용역

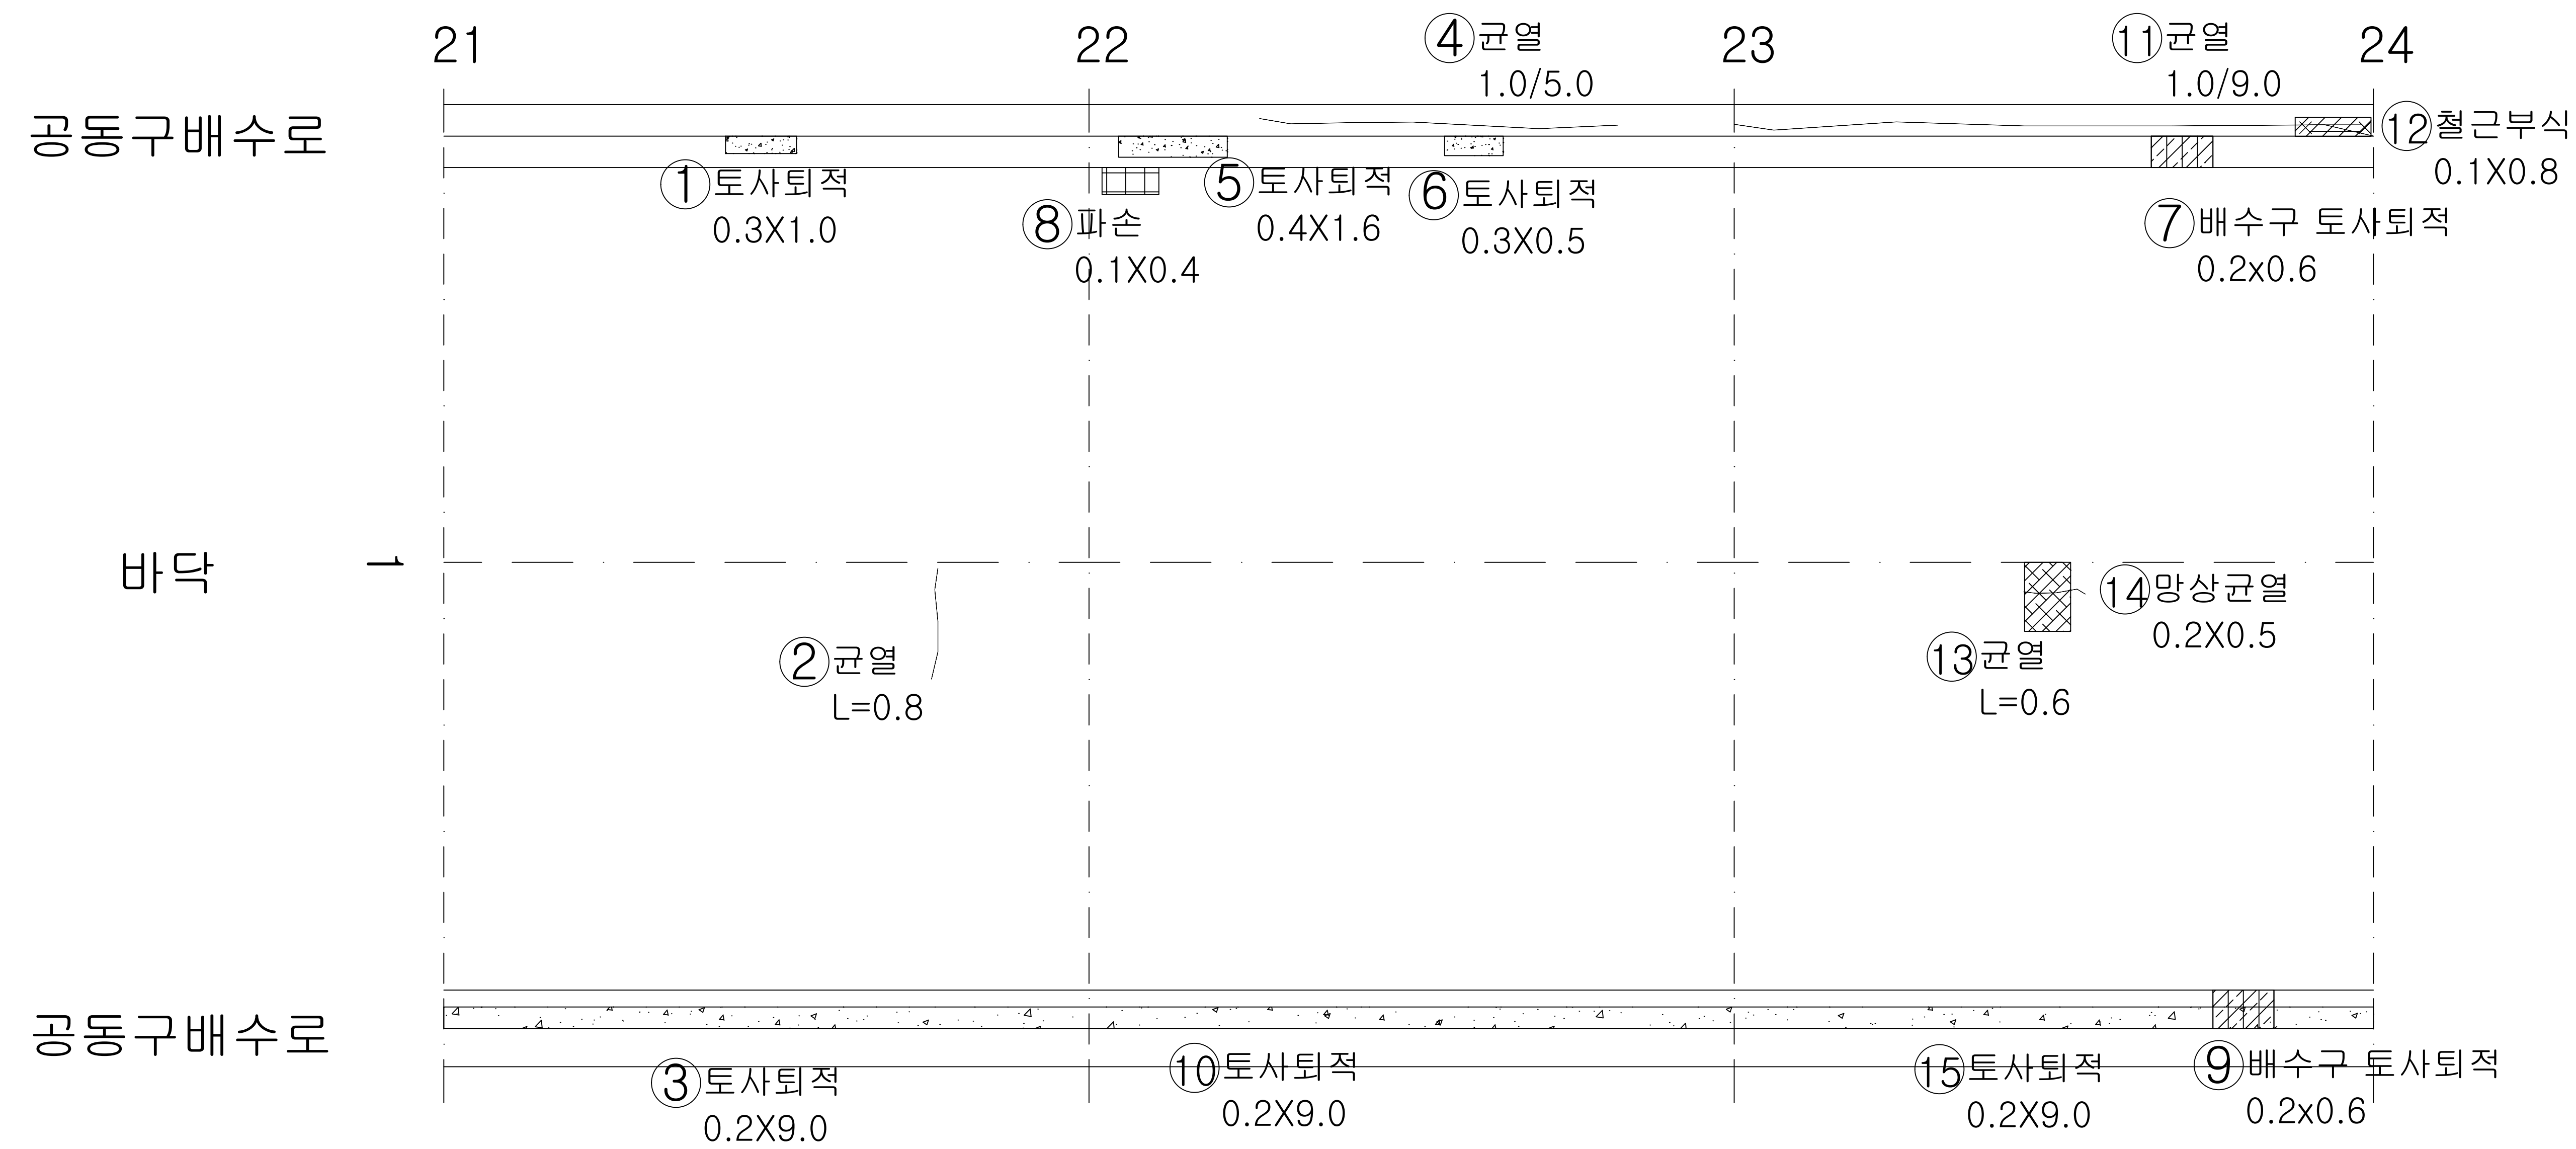
| 번호 | 내용 | 손상물량 | | | | | | 비고 |
|---|---|---|---|---|---|---|---|---|
| 2 | 균열 | | | 0.80 | 1 | 0.80 | m | `23보수 |
| 4 | 균열 | 1.00 | | 5.00 | 1 | 5.00 | m | 기존 |
| 11 | 균열 | 1.00 | | 9.00 | 1 | 9.00 | m | 기존 |
| 12 | 철근부식 | | 0.10 | 0.80 | 1 | 0.08 | m³ | 기존 |
| 13 | 균열 | | | 0.60 | 1 | 0.60 | m | `23보수 |
| 14 | 망상균열 | | 0.20 | 0.50 | 1 | 0.10 | m³ | `23보수 |

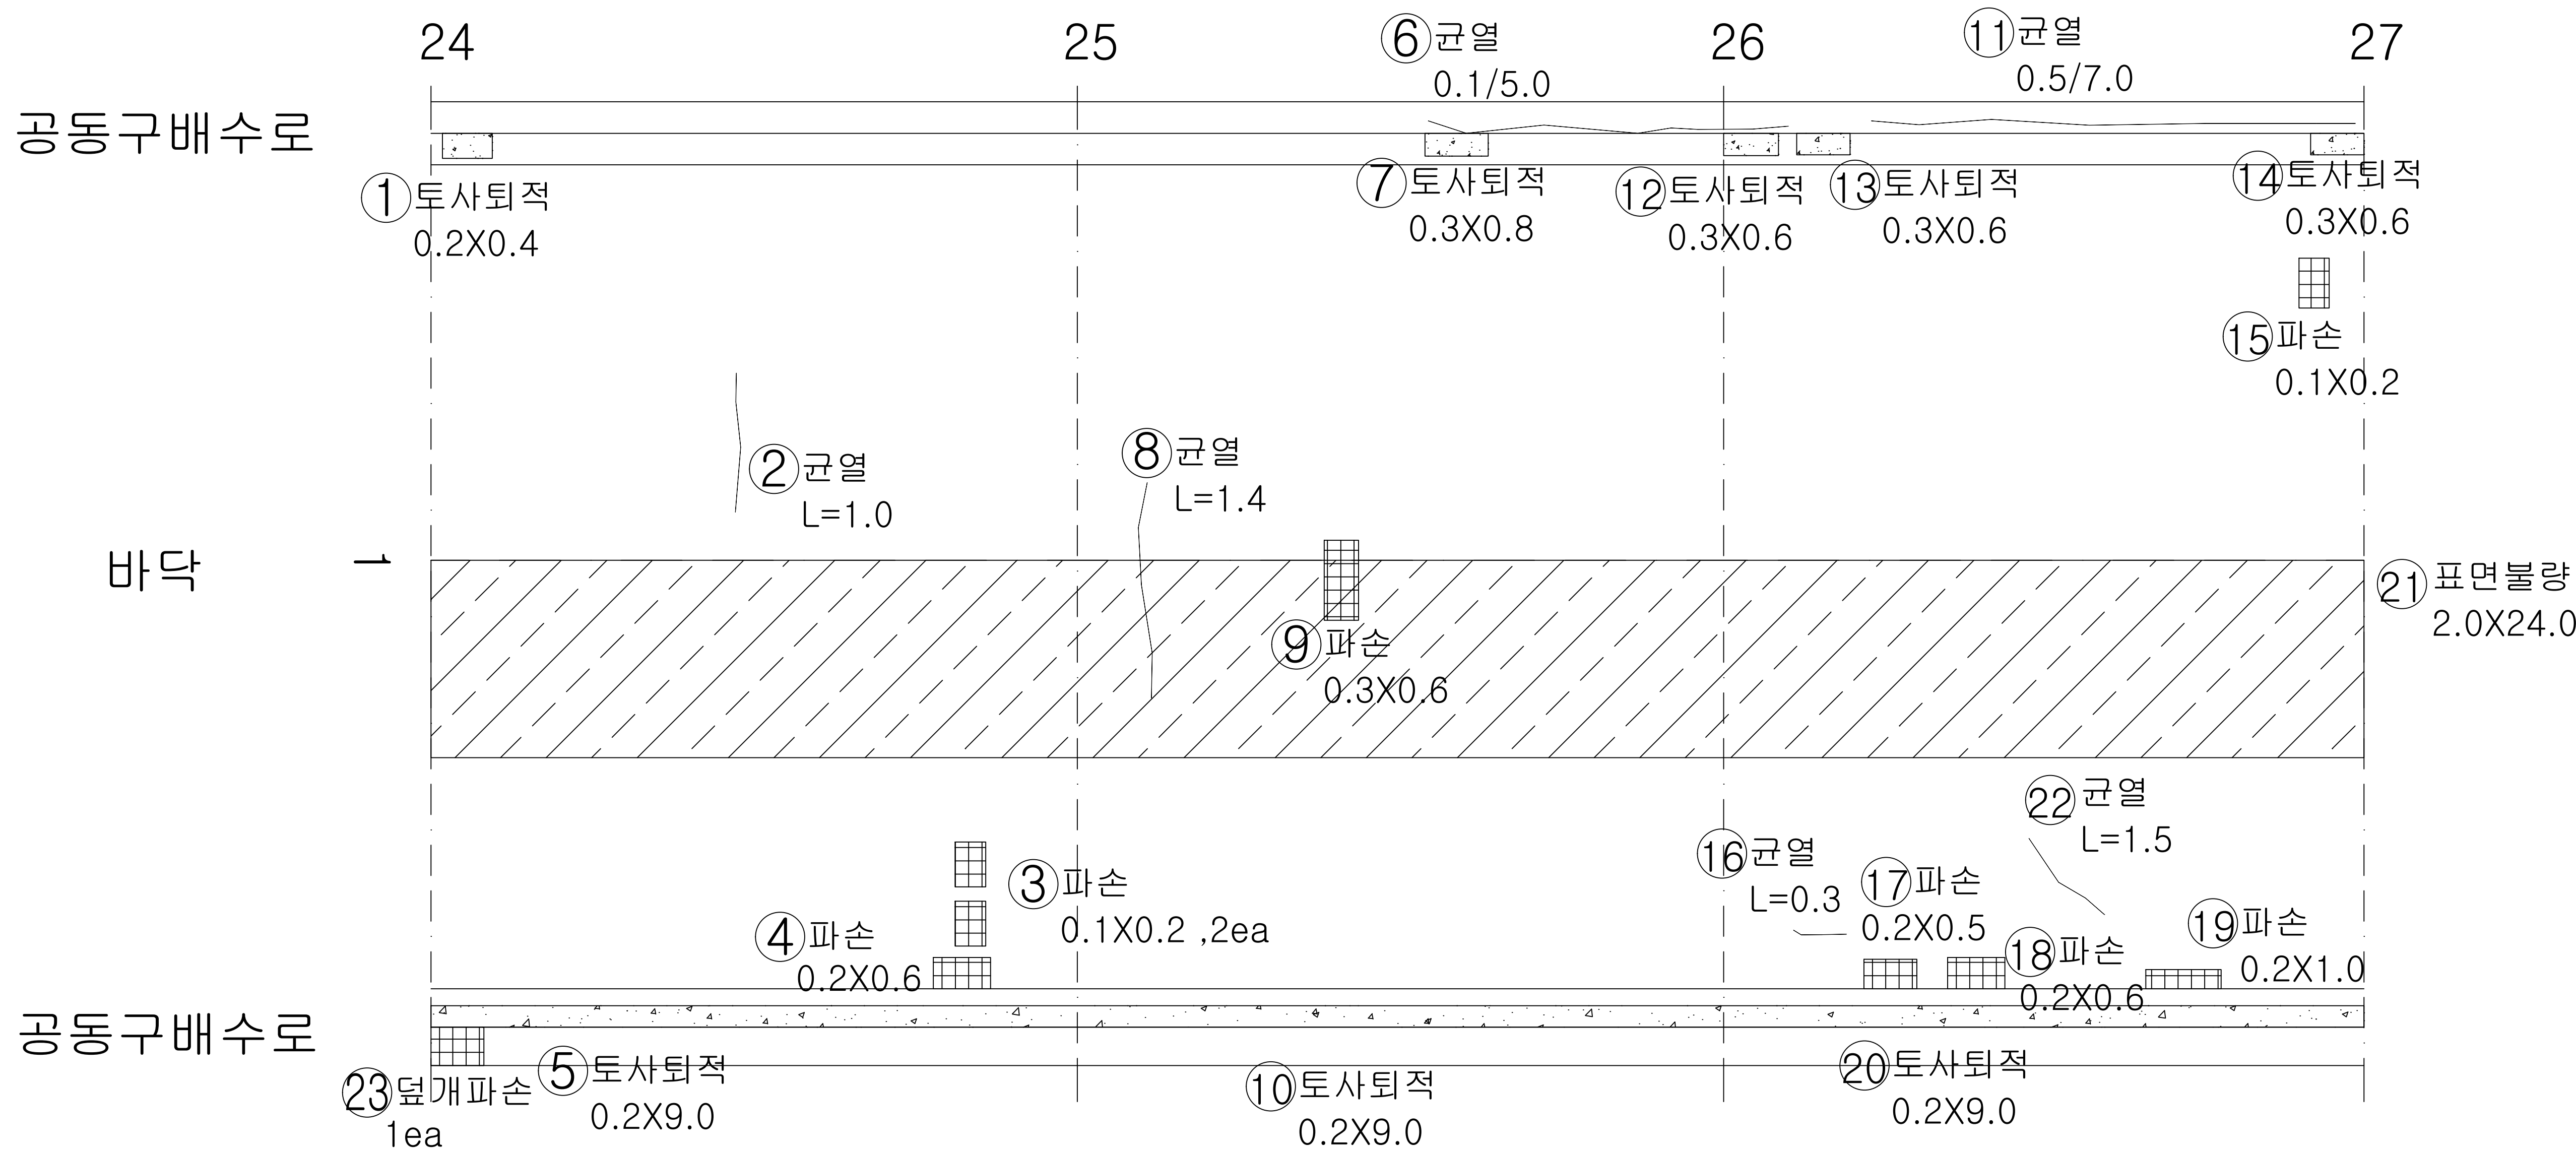
| 번호 | 내용 | 손상물량 | | | | | | 비고 |
|---|---|---|---|---|---|---|---|---|
| 2 | 균열 | | | 1.00 | 1 | 1.00 | m | '23보수 |
| 6 | 균열 | 1.00 | | 5.00 | 1 | 5.00 | m | 기존 |
| 8 | 균열 | | | 1.40 | 1 | 1.40 | m | '23보수 |
| 11 | 균열 | 0.50 | | 7.00 | 1 | 7.00 | m | 기존 |
| 16 | 균열 | | | 0.30 | 1 | 0.30 | m | '23보수 |
| 22 | 균열 | | | 1.50 | 1 | 1.50 | m | '23보수 |

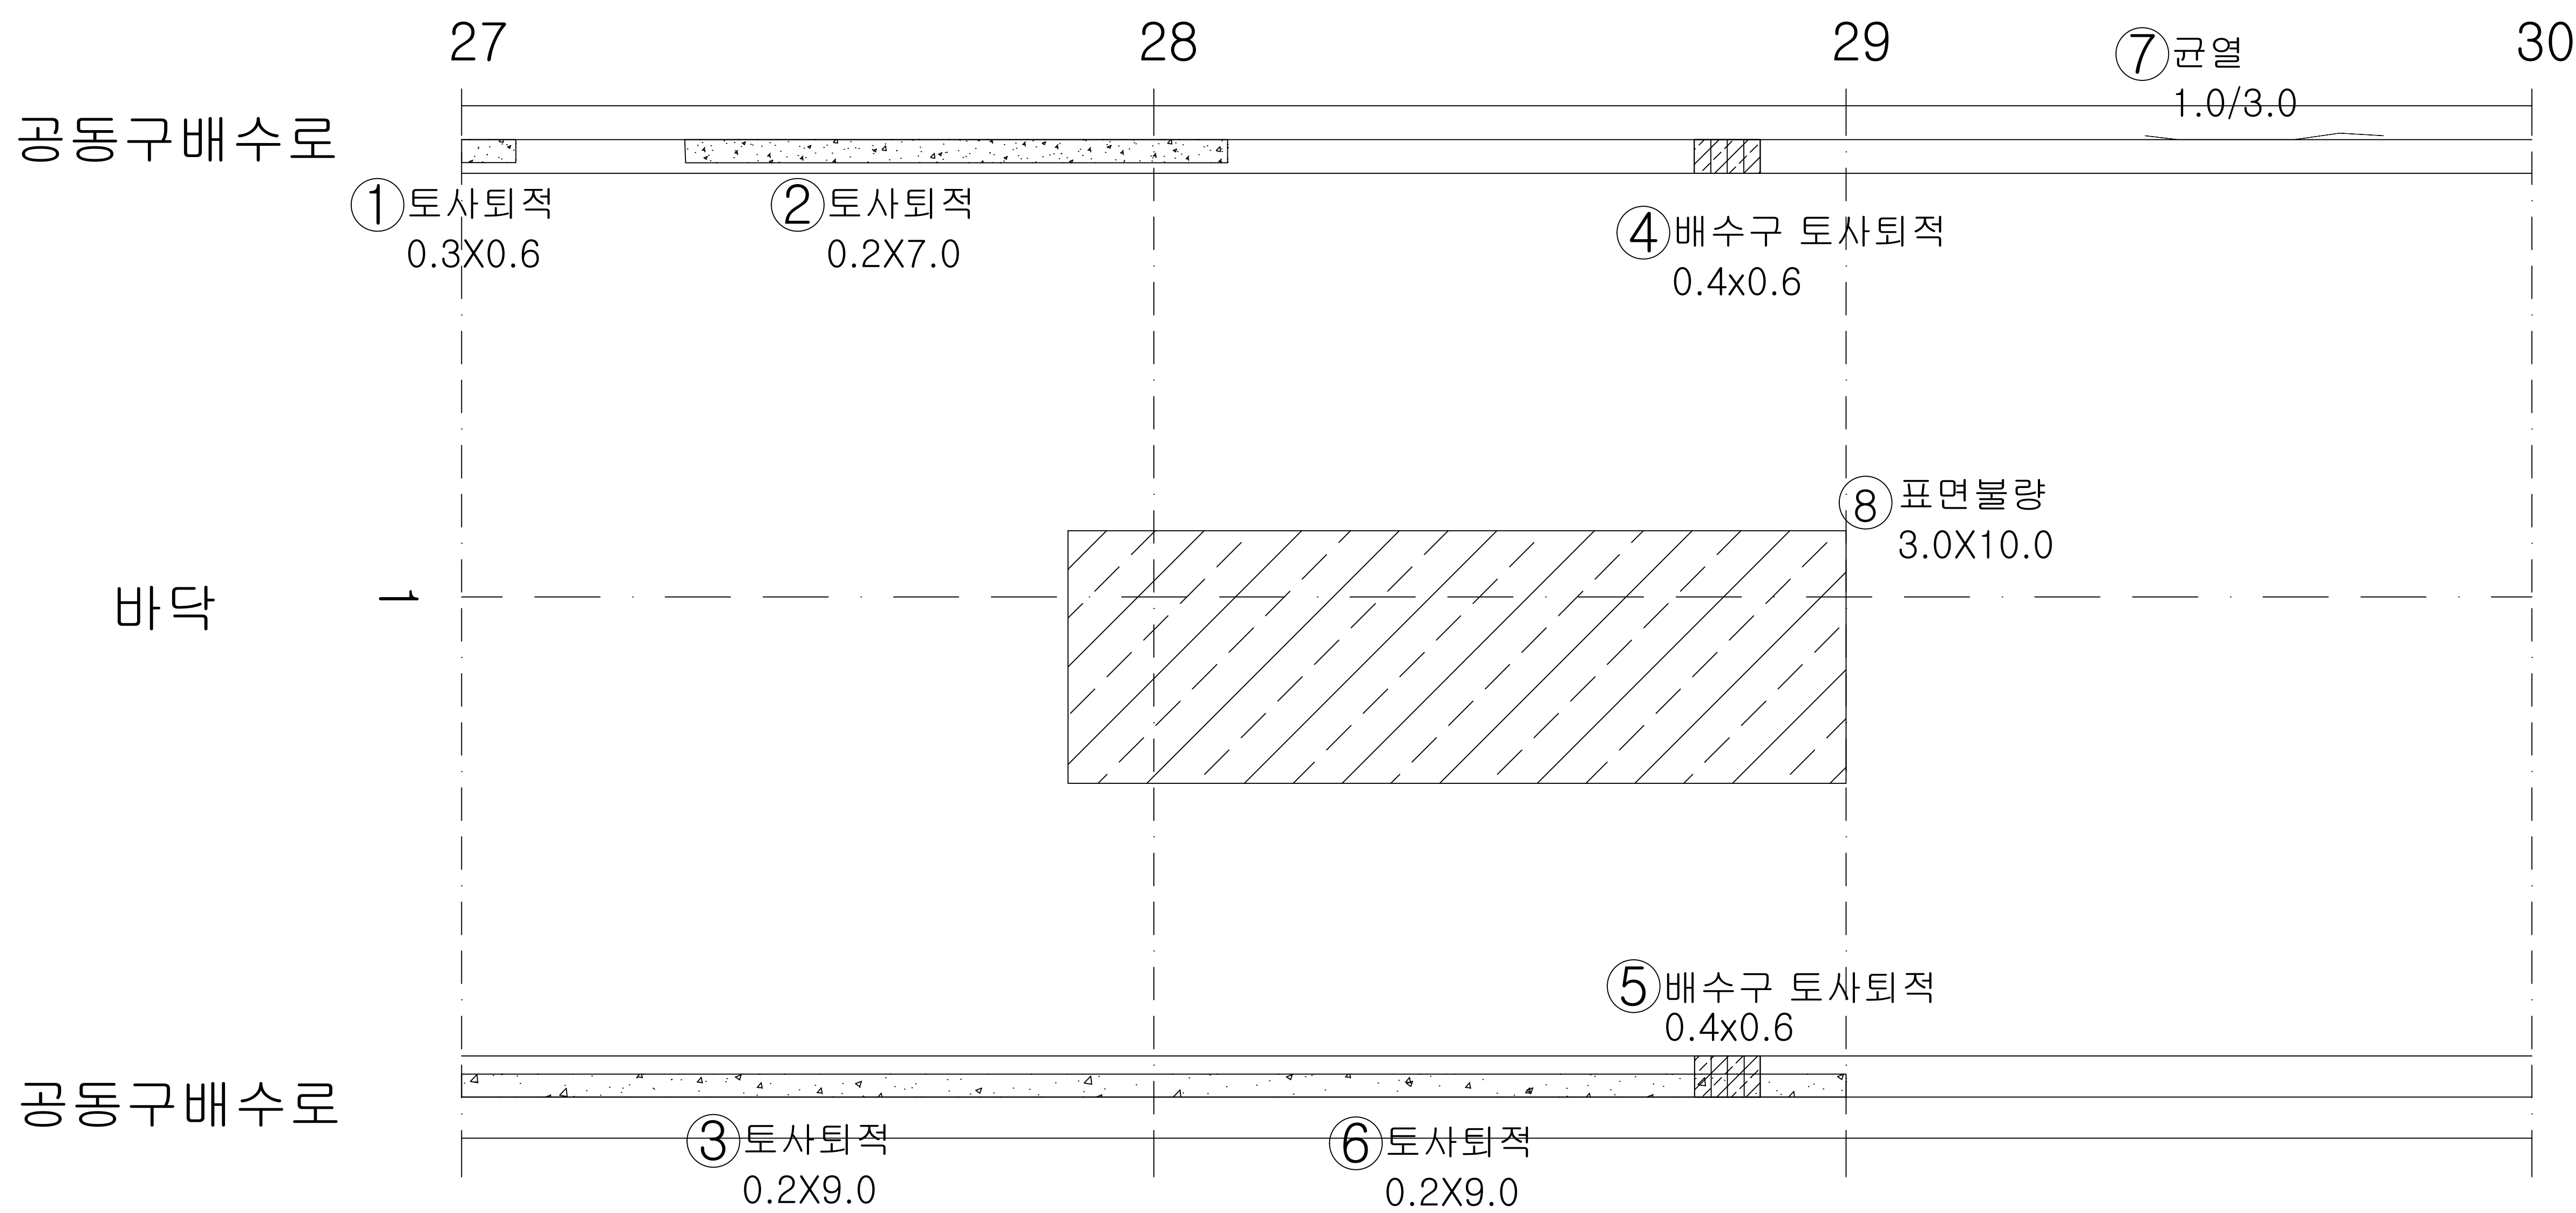
| 번호 | 내용 | 손상물량 | | | | | | 비고 |
|---|---|---|---|---|---|---|---|---|
| 7 | 균열 | 1.00 | | 3.00 | 1 | 3.00 | m | 기존 |

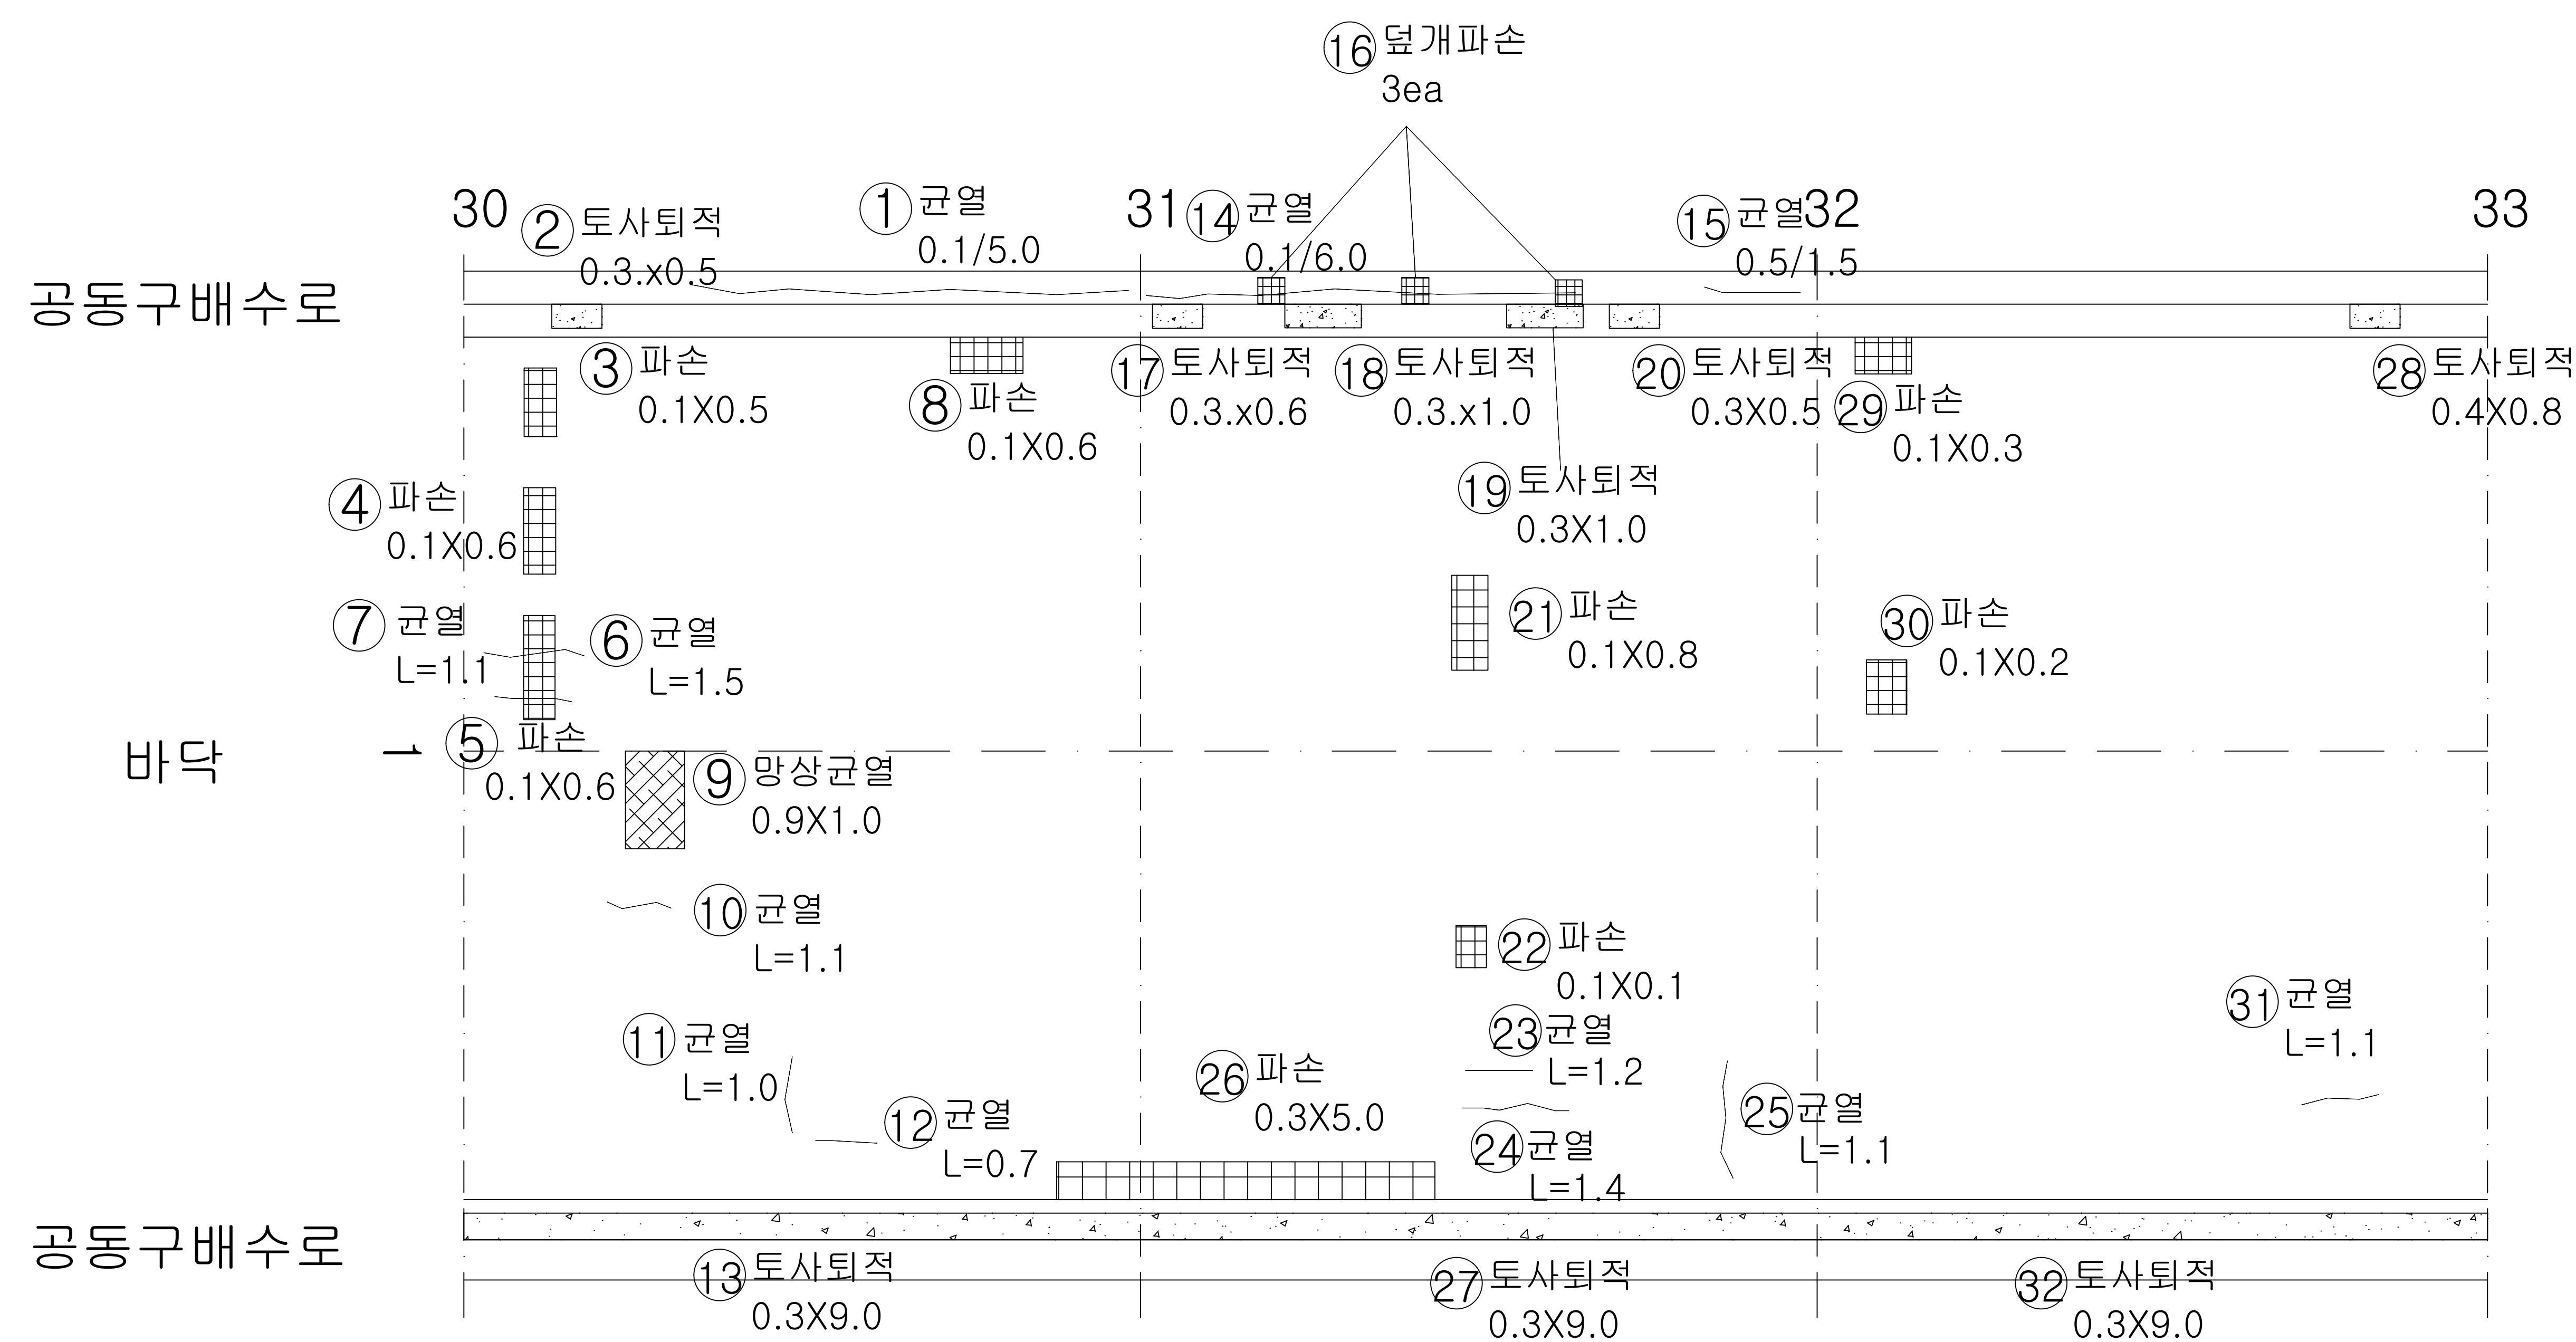
| 번호 | 내용 | 손상물량 | | | | | | 비고 |
|---|---|---|---|---|---|---|---|---|
| 1 | 균열 | 1.00 | | 5.00 | 1 | 5.00 | m | 기존 |
| 6 | 균열 | | | 1.50 | 1 | 1.50 | m | '23보수 |
| 7 | 균열 | | | 1.10 | 1 | 1.10 | m | '23보수 |
| 9 | 망상균열 | | 0.90 | 1.00 | 1 | 0.90 | m² | '23보수 |
| 10 | 균열 | | | 1.10 | 1 | 1.10 | m | '23보수 |
| 11 | 균열 | | | 1.00 | 1 | 1.00 | m | '23보수 |
| 12 | 균열 | | | 0.70 | 1 | 0.70 | m | '23보수 |
| 14 | 균열 | 1.00 | | 6.00 | 1 | 6.00 | m | 기존 |
| 15 | 균열 | 0.50 | | 1.50 | 1 | 1.50 | m | 기존 |
| 23 | 균열 | | | 1.20 | 1 | 1.20 | m | '23보수 |
| 24 | 균열 | | | 1.40 | 1 | 1.40 | m | '23보수 |
| 25 | 균열 | | | 1.10 | 1 | 1.10 | m | '23보수 |
| 31 | 균열 | | | 1.10 | 1 | 1.10 | m | '23보수 |

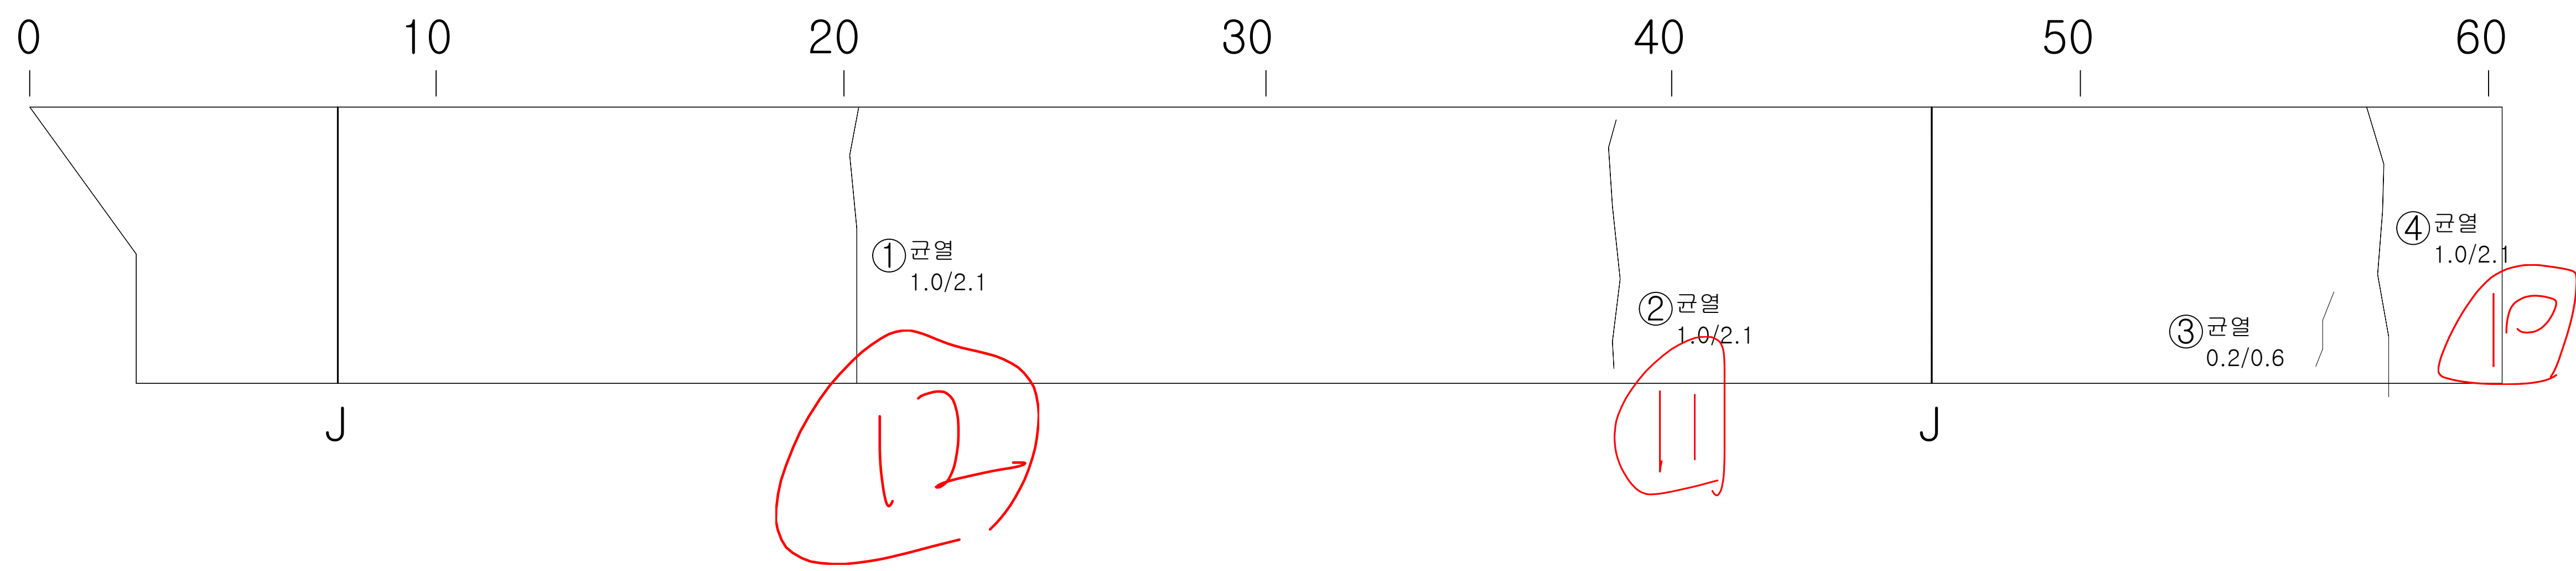
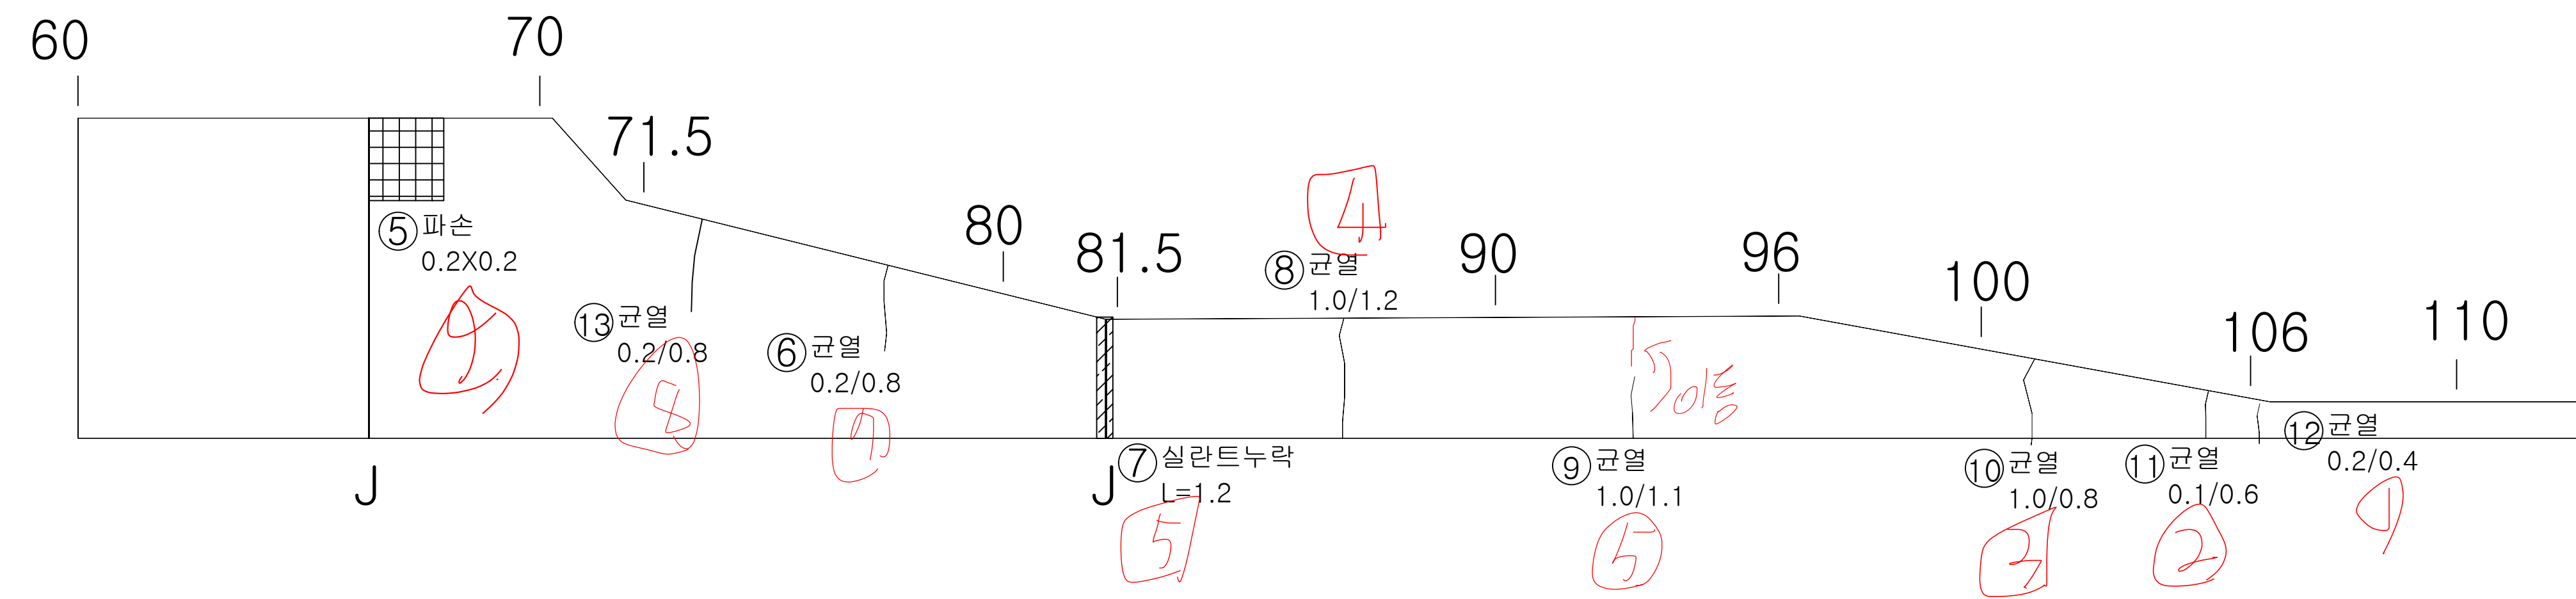
13 갱문

| 번호 | 내용 | 손상물량 | | | | | | 비고 |
|---|---|---|---|---|---|---|---|---|
| 1 | 균열 | 1.00 | | 2.10 | 1 | 2.10 | m | 기존 |
| 2 | 균열 | 1.00 | | 2.10 | 1 | 2.10 | m | 기존 |
| 3 | 균열 | 0.20 | | 0.60 | 1 | 0.60 | m | 기존 |
| 4 | 균열 | 1.00 | | 2.10 | 1 | 2.10 | m | 기존 |
| 6 | 균열 | 0.20 | | 0.80 | 1 | 0.80 | m | 기존 |
| 8 | 균열 | 1.00 | | 1.20 | 1 | 1.20 | m | 기존 |
| 9 | 균열 | 1.00 | | 1.10 | 1 | 1.10 | m | 기존 |
| 10 | 균열 | 1.00 | | 0.80 | 1 | 0.80 | m | 기존 |
| 11 | 균열 | 0.10 | | 0.60 | 1 | 0.60 | m | 기존 |
| 12 | 균열 | 0.20 | | 0.40 | 1 | 0.40 | m | 기존 |
| 13 | 균열 | 0.20 | | 0.80 | 1 | 0.80 | m | 신규 |
