ID : 오천터널(상) 천단부 SPAN 1 ~ SPAN 3

| 용역명 | 국도42호선 길천교 등 4개소 정밀안전점검 및 내진성능평가용역 | | | | | |

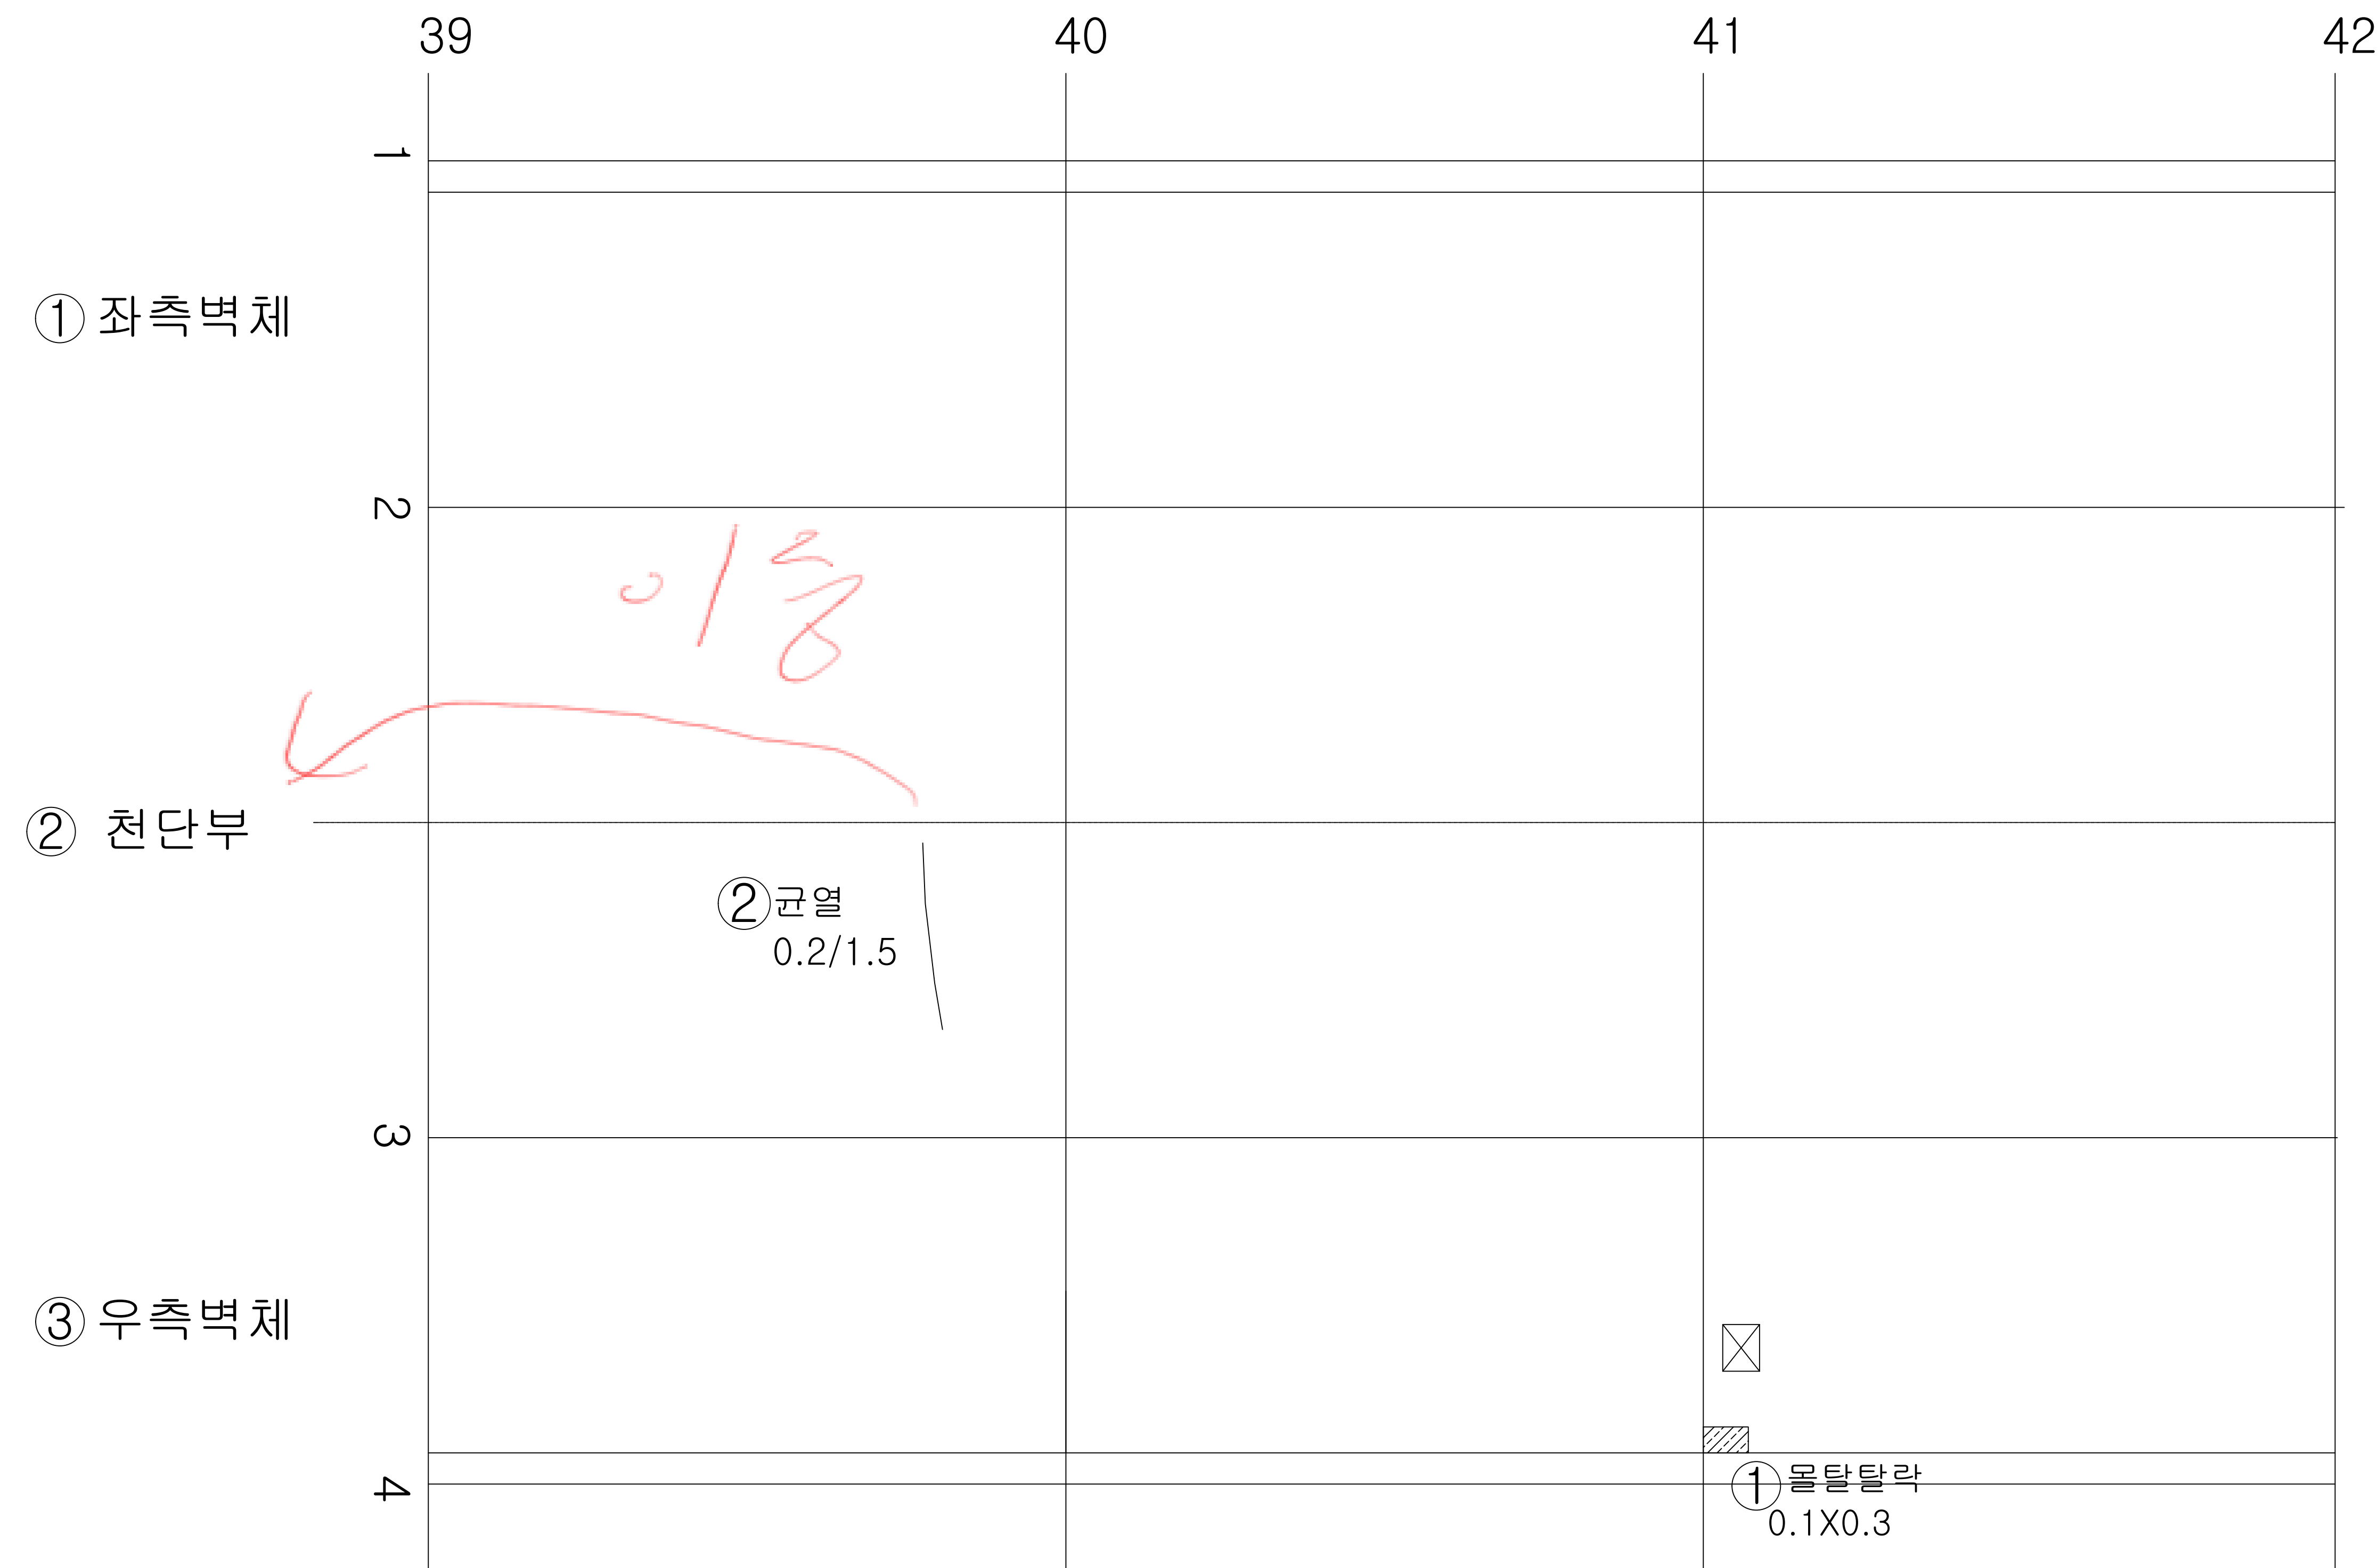
| 번호 | 내용 | 손상물량 | | | | | | 비고 |
|---|---|---|---|---|---|---|---|---|
| 2 | 균열 | 0.20 | | 1.50 | 1 | 1.50 | m | 신규 |

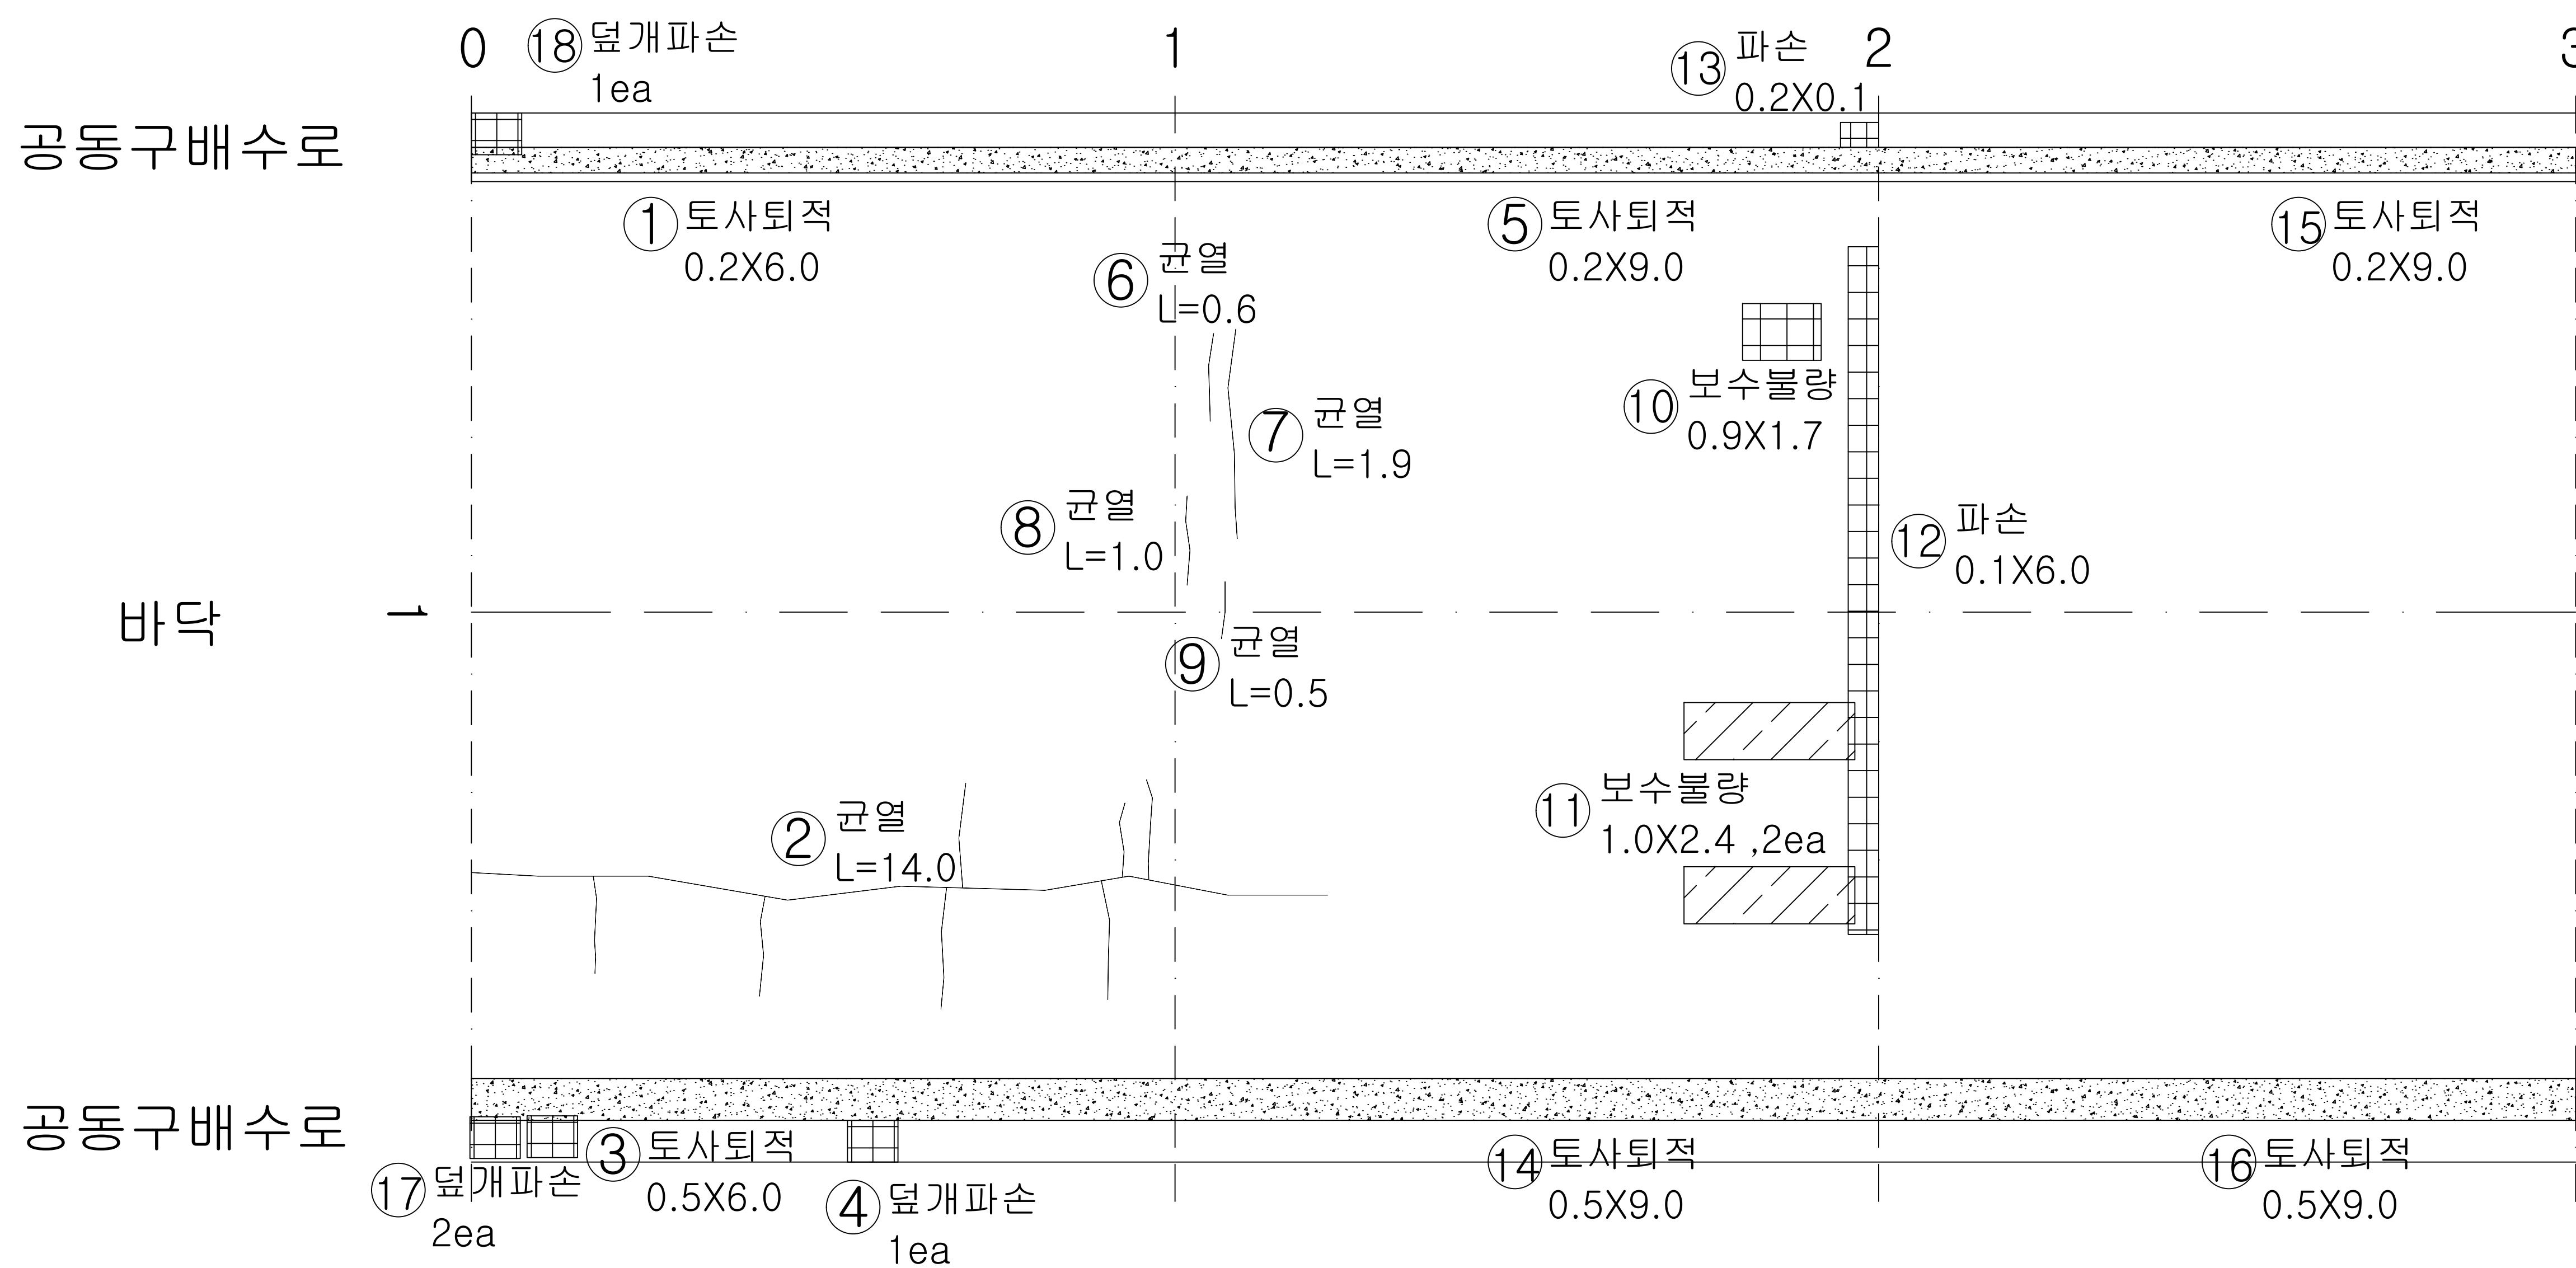
| 번호 | 내용 | 손상물량 | | | | | | 비고 |
|---|---|---|---|---|---|---|---|---|
| 2 | 균열 | | | 14.00 | 1 | 14.00 | m | '23보수 |
| 6 | 균열 | | | 0.60 | 1 | 0.60 | m | '23보수 |
| 7 | 균열 | | | 1.90 | 1 | 1.90 | m | '23보수 |
| 8 | 균열 | | | 1.00 | 1 | 1.00 | m | '23보수 |
| 9 | 균열 | | | 0.50 | 1 | 0.50 | m | '23보수 |

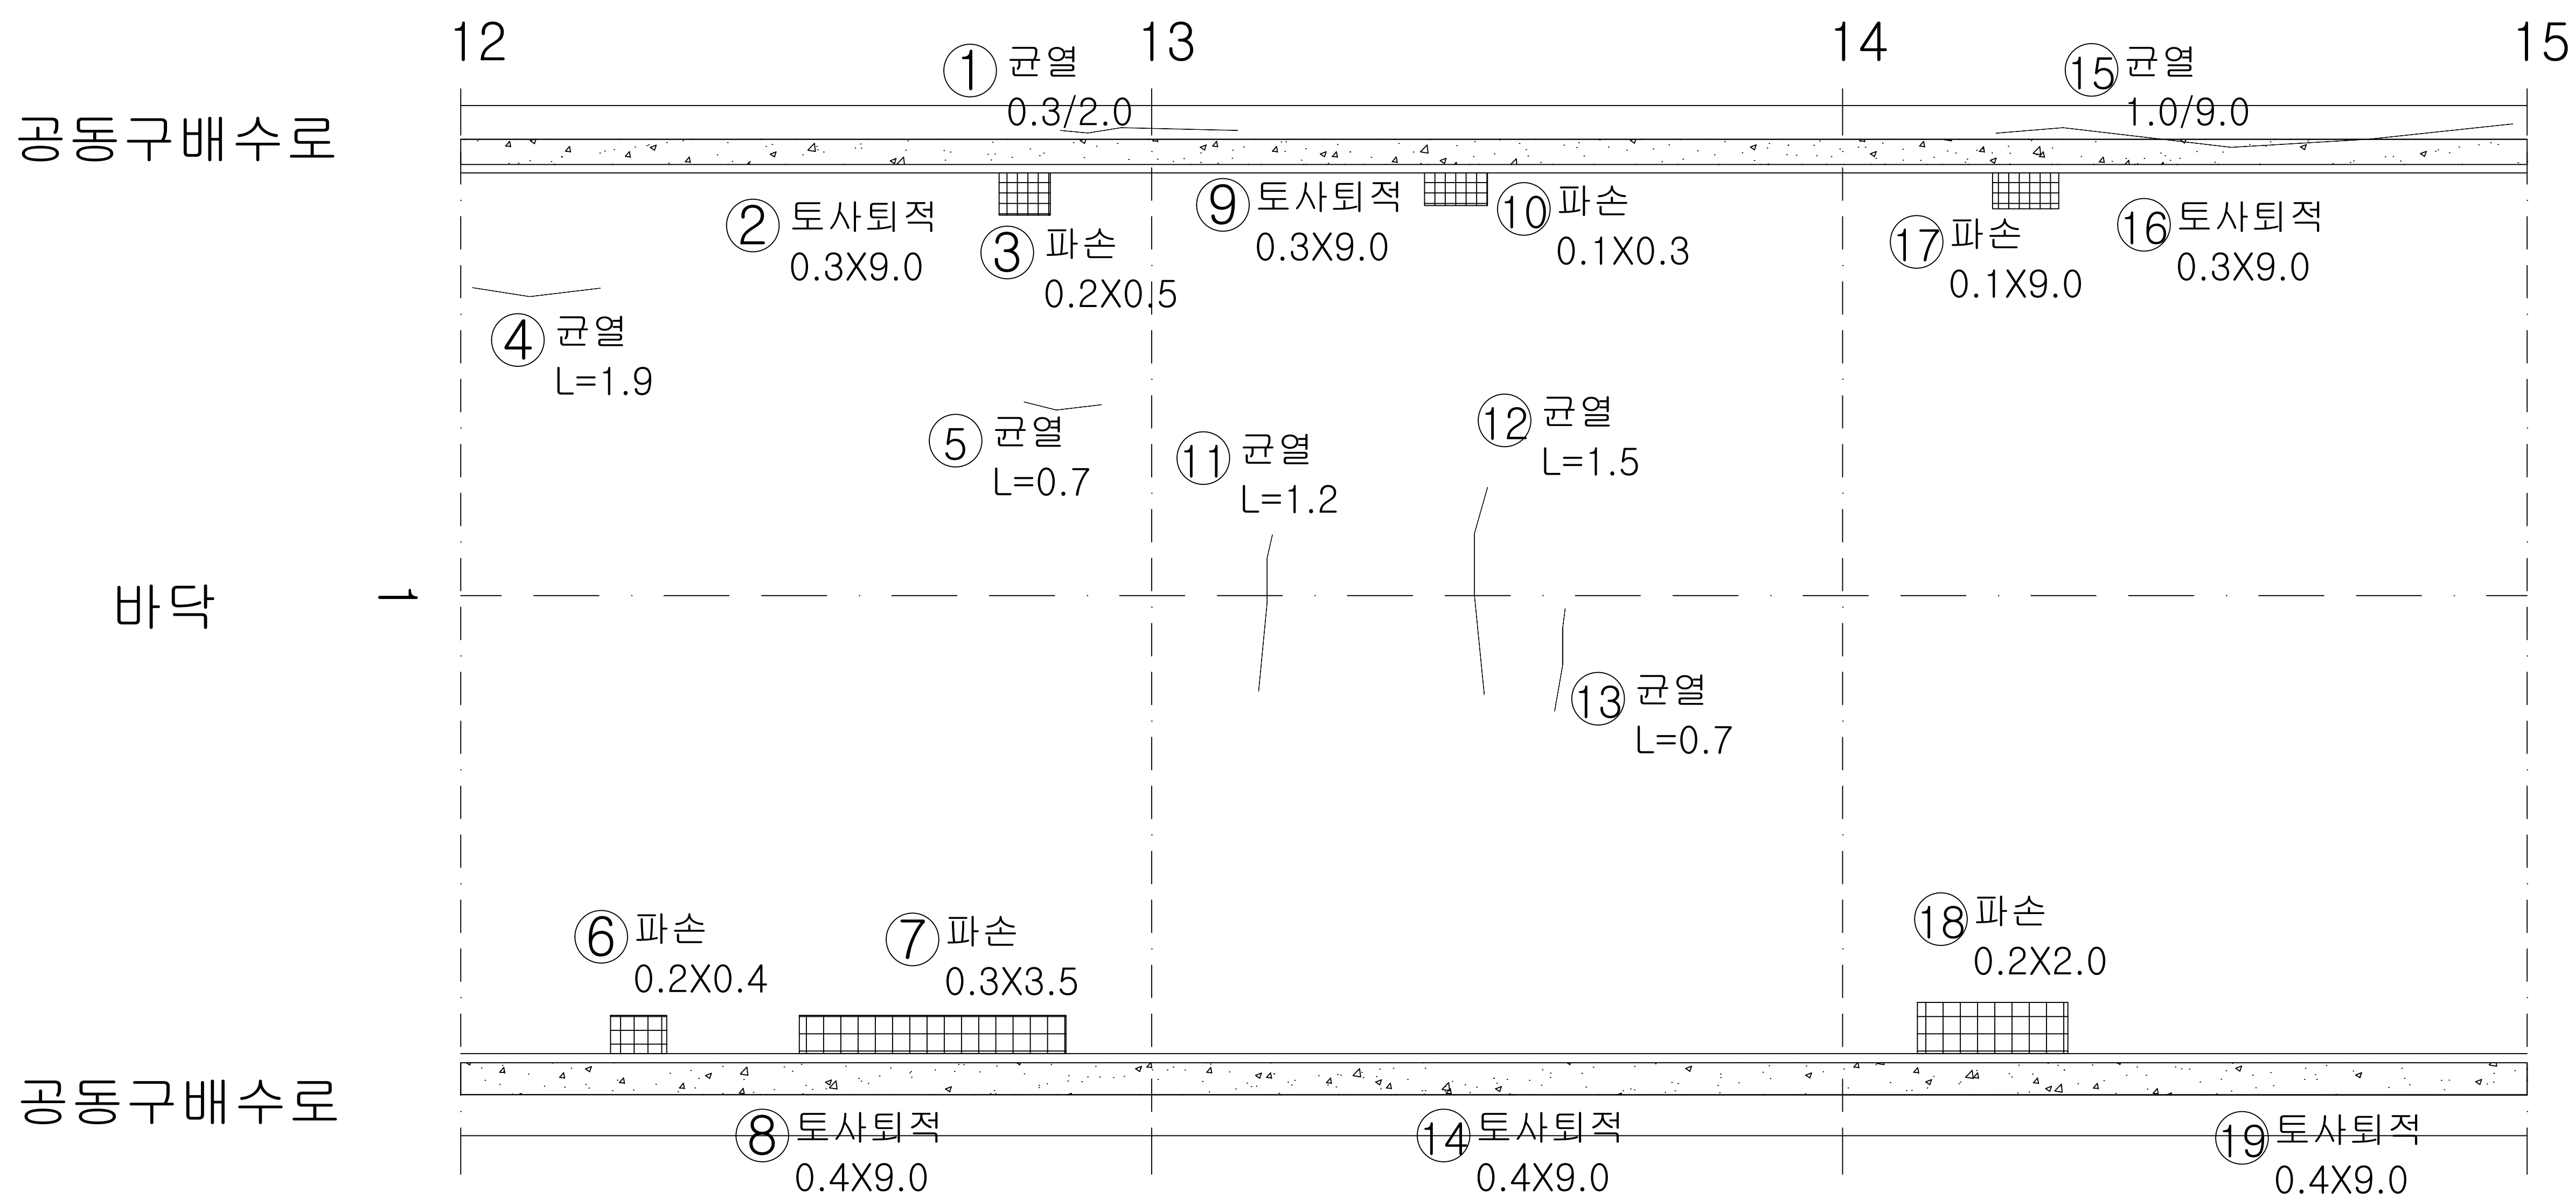
| 번호 | 내용 | 손상물량 | | | | | | 비고 |
|---|---|---|---|---|---|---|---|---|
| 1 | 균열 | 0.30 | | 2.00 | 1 | 2.00 | m | 기준 |
| 4 | 균열 | | | 1.90 | 1 | 1.90 | m | '23보수 |
| 5 | 균열 | | | 0.70 | 1 | 0.70 | m | '23보수 |
| 11 | 균열 | | | 1.20 | 1 | 1.20 | m | '23보수 |
| 12 | 균열 | | | 1.50 | 1 | 1.50 | m | '23보수 |
| 13 | 균열 | | | 0.70 | 1 | 0.70 | m | '23보수 |
| 15 | 균열 | 1.00 | | 9.00 | 1 | 9.00 | m | 기준 |

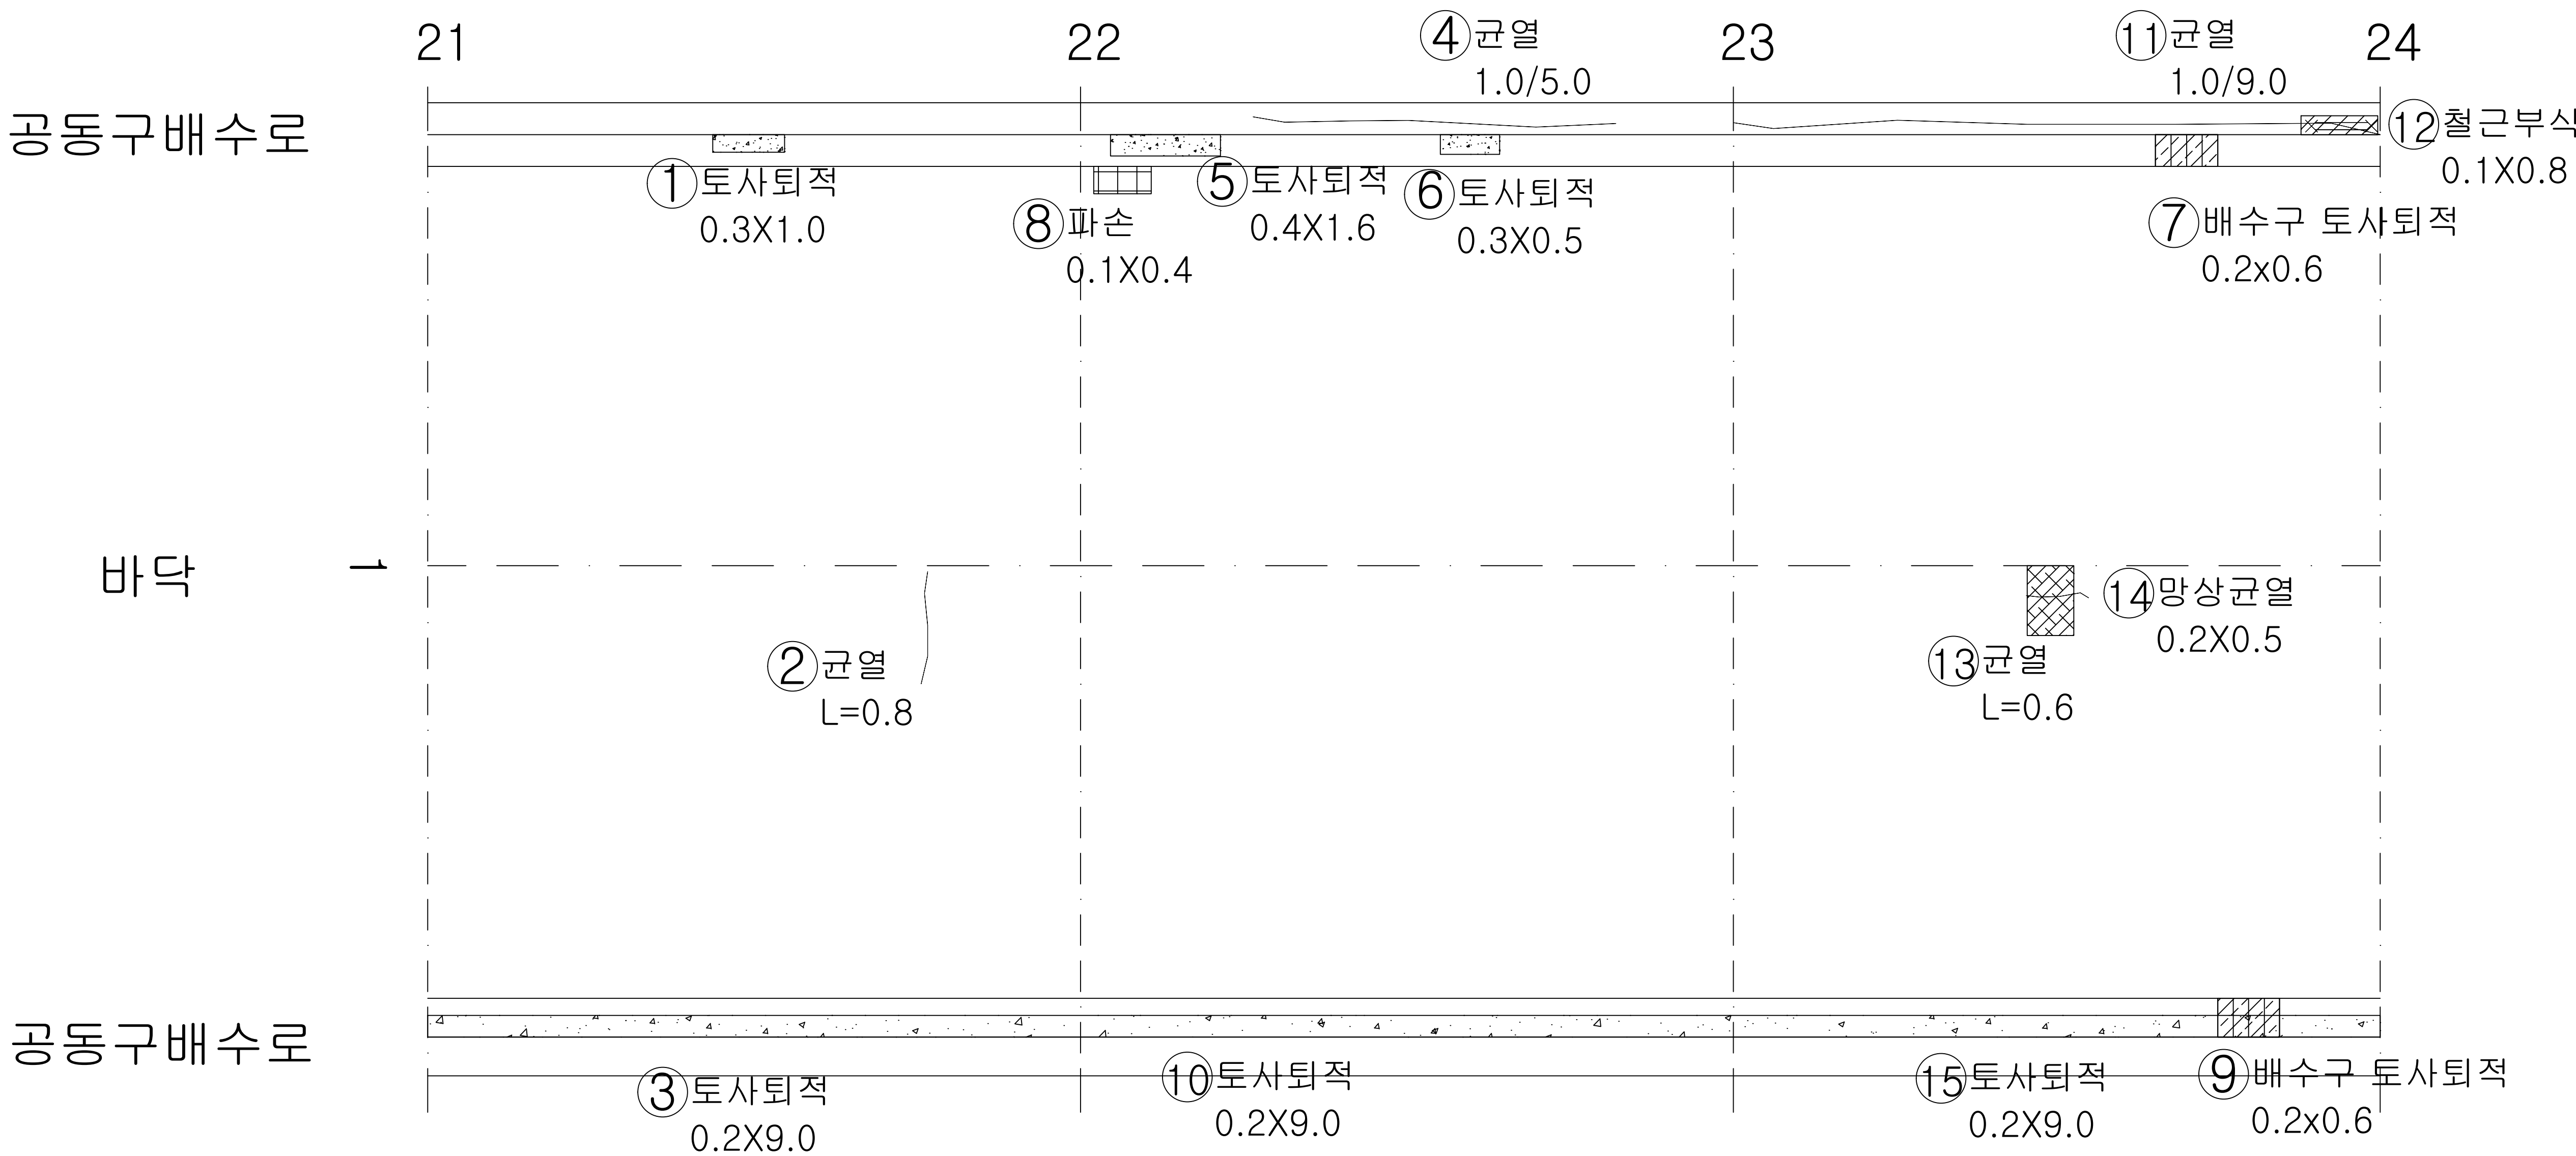
| 번호 | 내용 | 손상물량 | | | | | | 비고 |
|---|---|---|---|---|---|---|---|---|
| 2 | 균열 | | | 0.80 | 1 | 0.80 | m | '23보수 |
| 4 | 균열 | 1.00 | | 5.00 | 1 | 5.00 | m | 기존 |
| 11 | 균열 | 1.00 | | 9.00 | 1 | 9.00 | m | 기존 |
| 12 | 철근부식 | | 0.10 | 0.80 | 1 | 0.08 | m' | 기존 |
| 13 | 균열 | | | 0.60 | 1 | 0.60 | m | '23보수 |
| 14 | 망상균열 | | 0.20 | 0.50 | 1 | 0.10 | m' | '23보수 |

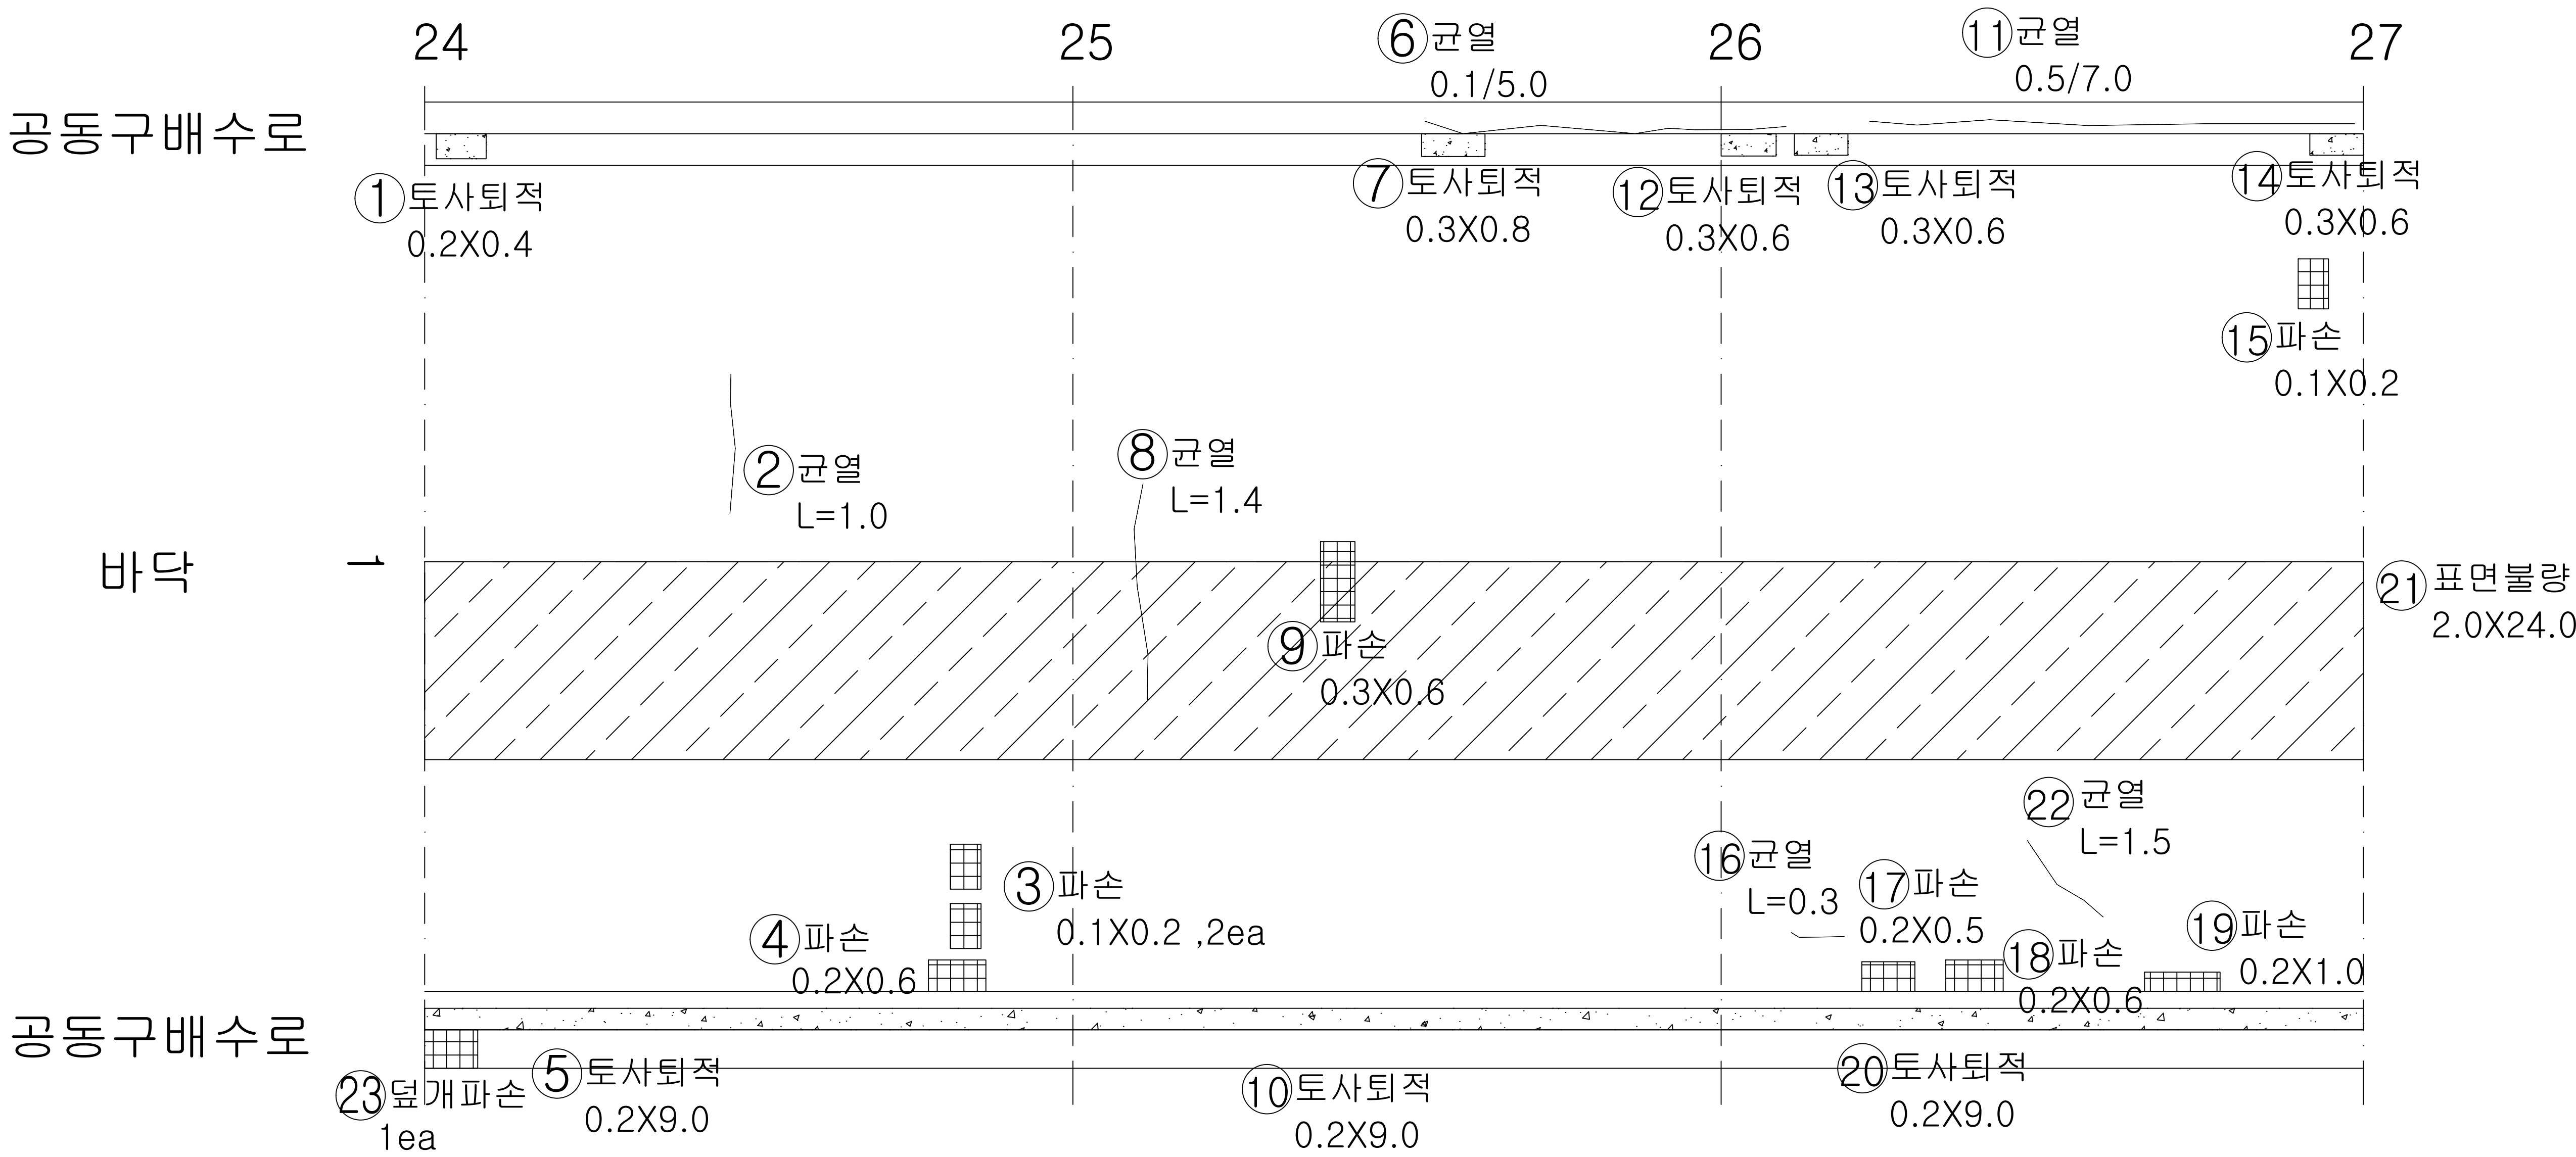
| 번호 | 내용 | 손상물량 | | | | | | 비고 |
|---|---|---|---|---|---|---|---|---|
| 2 | 균열 | | | 1.00 | 1 | 1.00 | m | '23보수 |
| 6 | 균열 | 1.00 | | 5.00 | 1 | 5.00 | m | 기존 |
| 8 | 균열 | | | 1.40 | 1 | 1.40 | m | '23보수 |
| 11 | 균열 | 0.50 | | 7.00 | 1 | 7.00 | m | 기존 |
| 16 | 균열 | | | 0.30 | 1 | 0.30 | m | '23보수 |
| 22 | 균열 | | | 1.50 | 1 | 1.50 | m | '23보수 |

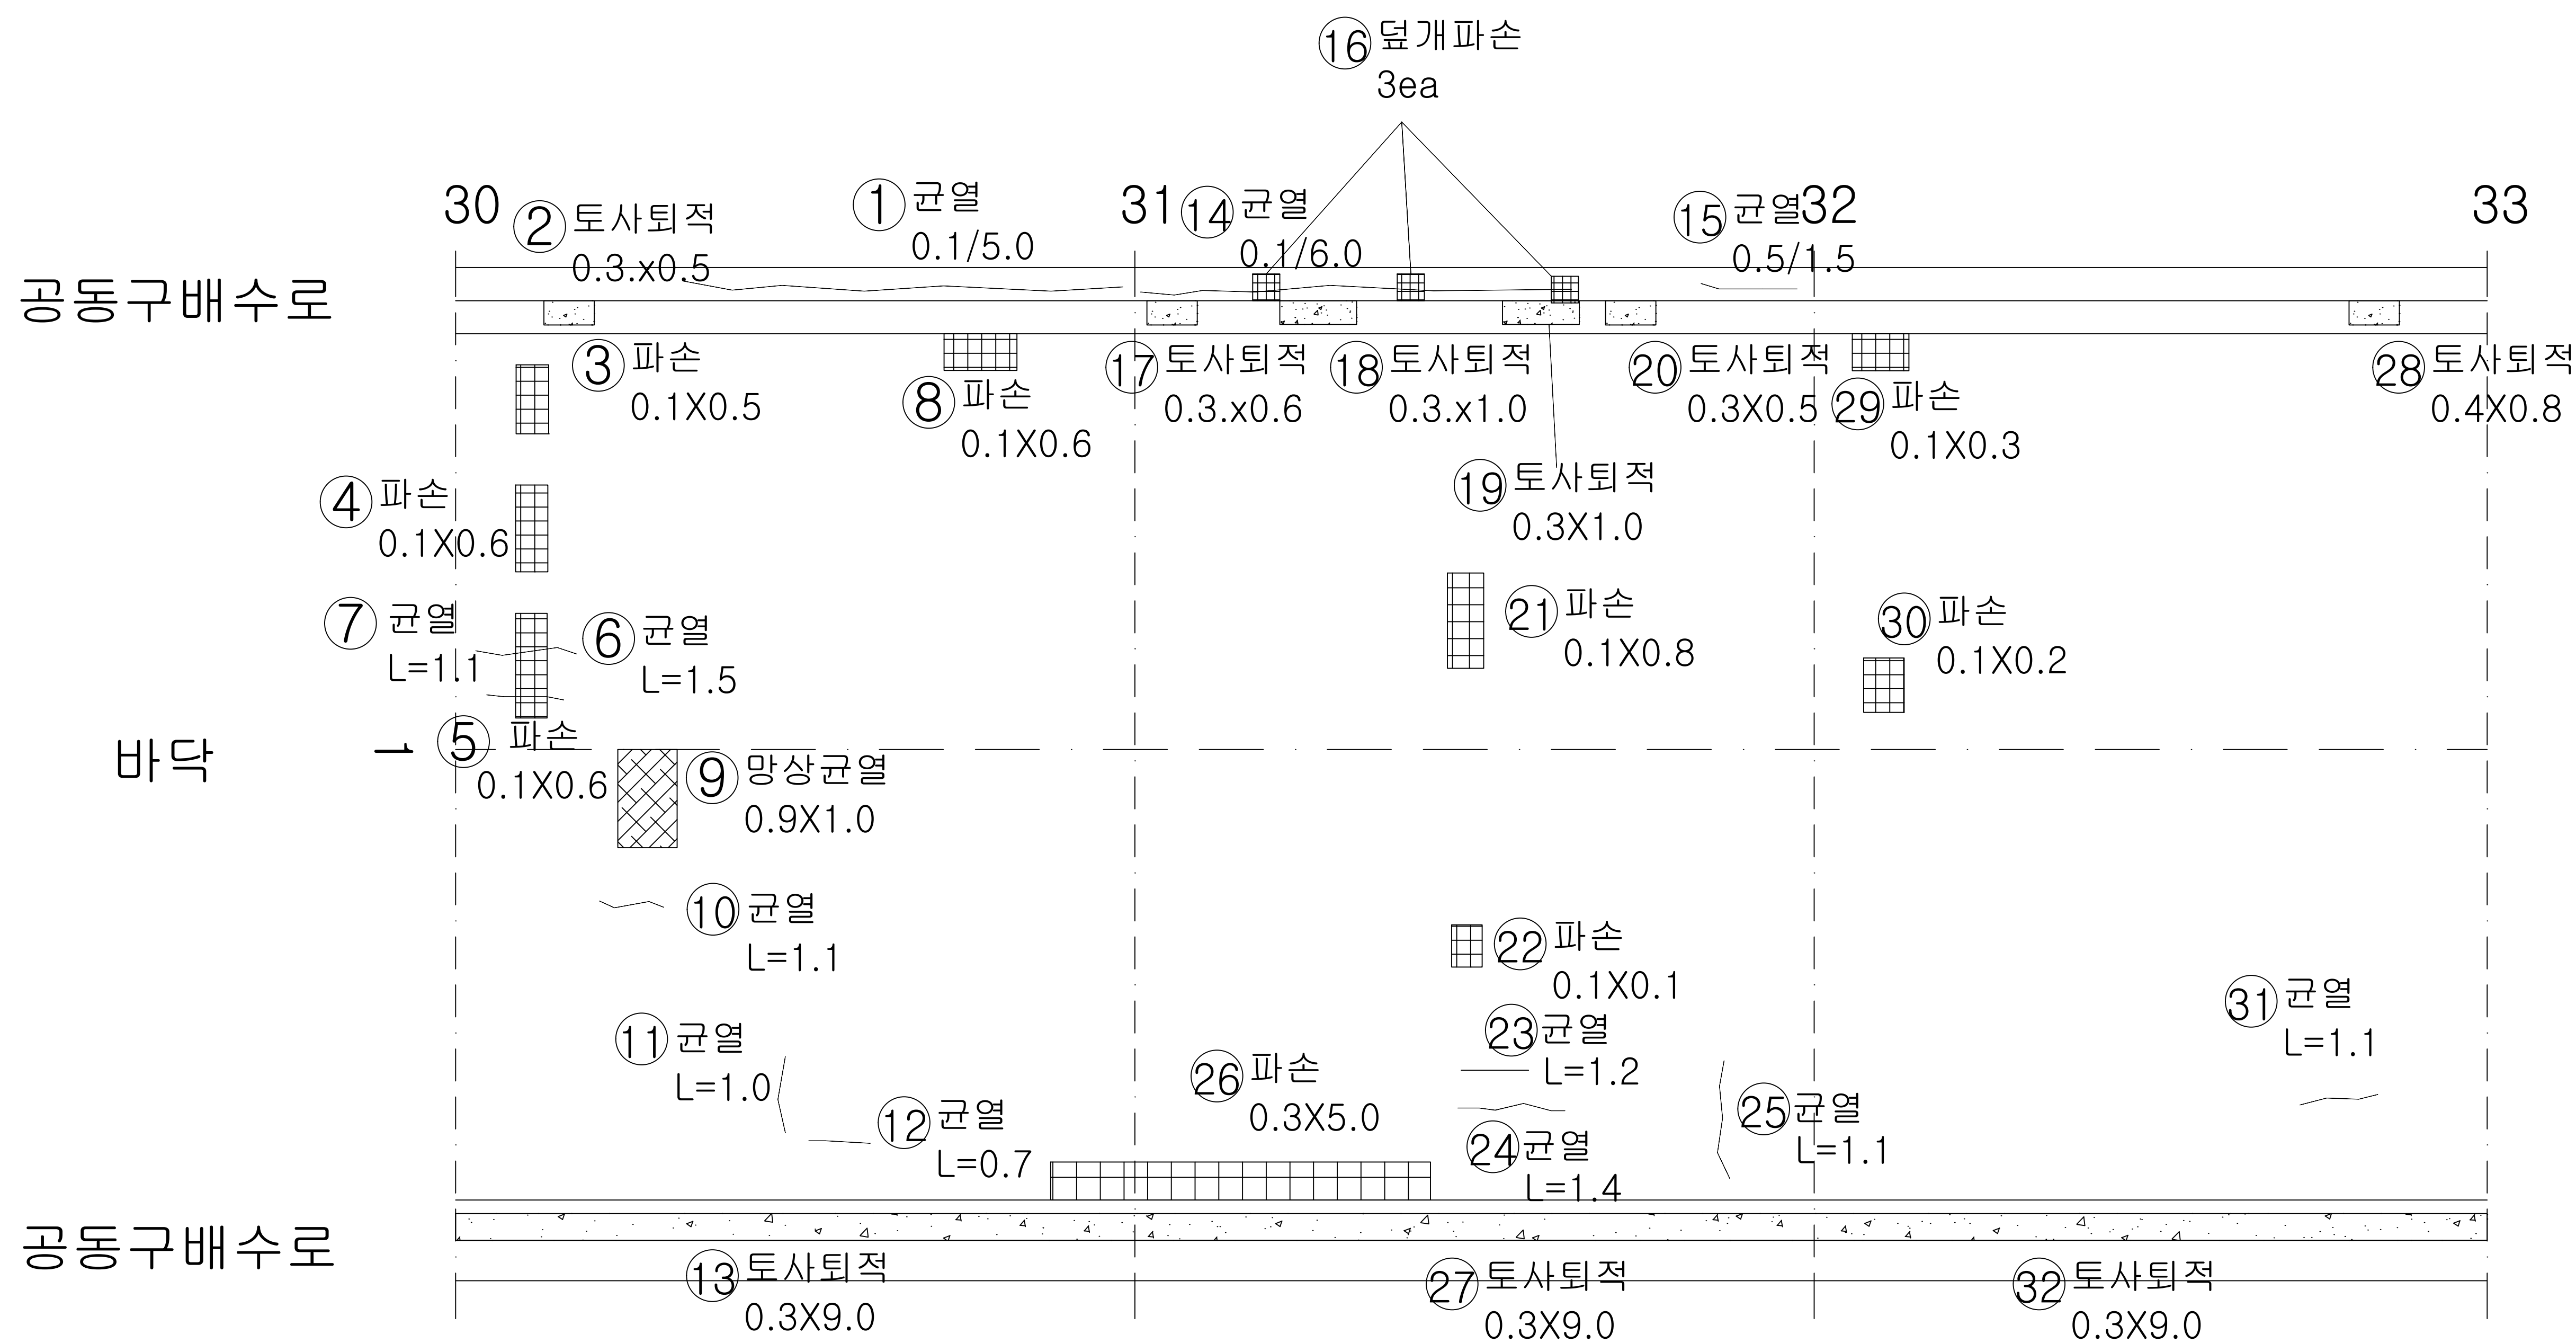
| 번호 | 내용 | 손상물량 | | | | | | 비고 |
|---|---|---|---|---|---|---|---|---|
| 1 | 균열 | 1.00 | | 5.00 | 1 | 5.00 | m | 기준 |
| 6 | 균열 | | | 1.50 | 1 | 1.50 | m | '23보수 |
| 7 | 균열 | | | 1.10 | 1 | 1.10 | m | '23보수 |
| 9 | 망상균열 | | 0.90 | 1.00 | 1 | 0.90 | m² | '23보수 |
| 10 | 균열 | | | 1.10 | 1 | 1.10 | m | '23보수 |
| 11 | 균열 | | | 1.00 | 1 | 1.00 | m | '23보수 |
| 12 | 균열 | | | 0.70 | 1 | 0.70 | m | '23보수 |
| 14 | 균열 | 1.00 | | 6.00 | 1 | 6.00 | m | 기준 |
| 15 | 균열 | 0.50 | | 1.50 | 1 | 1.50 | m | 기준 |
| 23 | 균열 | | | 1.20 | 1 | 1.20 | m | '23보수 |
| 24 | 균열 | | | 1.40 | 1 | 1.40 | m | '23보수 |
| 25 | 균열 | | | 1.10 | 1 | 1.10 | m | '23보수 |
| 31 | 균열 | | | 1.10 | 1 | 1.10 | m | '23보수 |
