ID : 오천터널(상) 천단부 SPAN 1 ~ SPAN 3

| 용역명 | 국도42호선 길천교 등 4개소 정밀안전점검 및 내진성능평가용역 | | | | | |

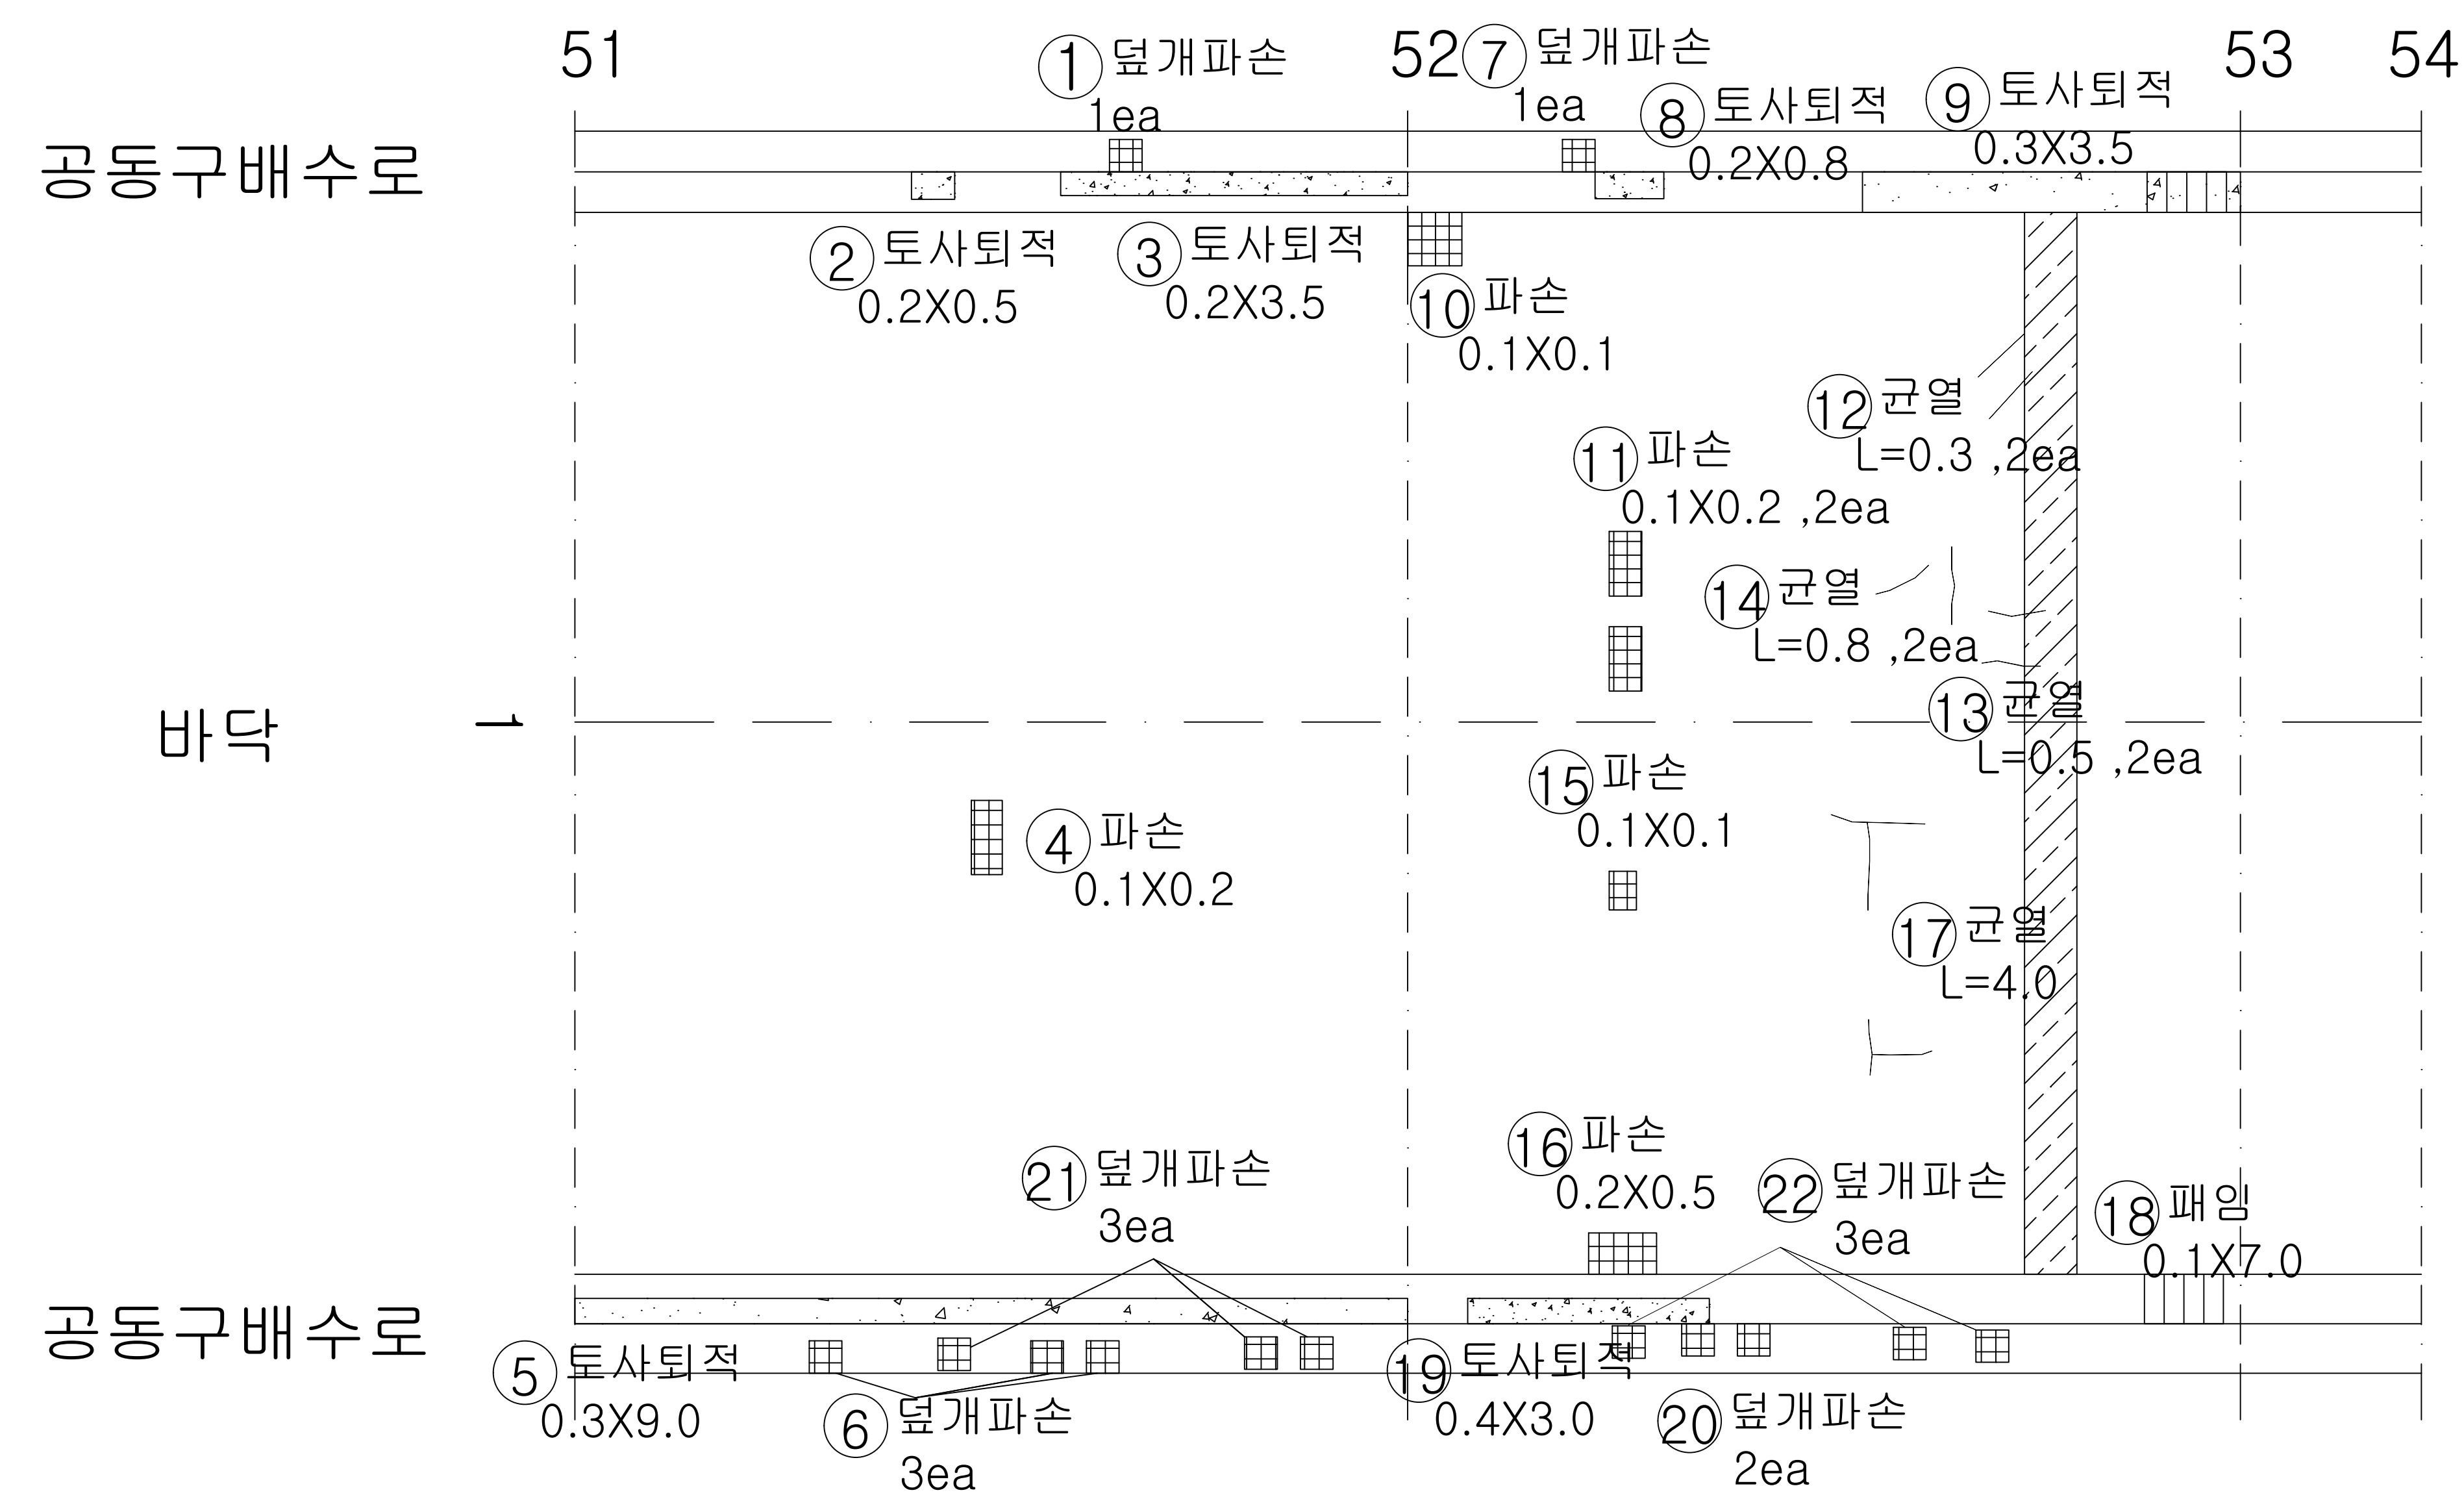
| 번호 | 내용 | 손상물량 | | | | | | 비고 |
|---|---|---|---|---|---|---|---|---|
| 12 | 균열 | | | 0.30 | 2 | 0.60 | m | `23보수 |
| 13 | 균열 | | | 0.50 | 2 | 1.00 | m | `23보수 |
| 14 | 균열 | | | 0.80 | 2 | 1.60 | m | `23보수 |
| 17 | 균열 | | | 4.00 | 1 | 4.00 | m | `23보수 |
