ID : 오천터널(상) 천단부 SPAN 1 ~ SPAN 3

용역명 국토42호선 길천교 등 4개소 정밀안전점검 및 내진성능평가용역

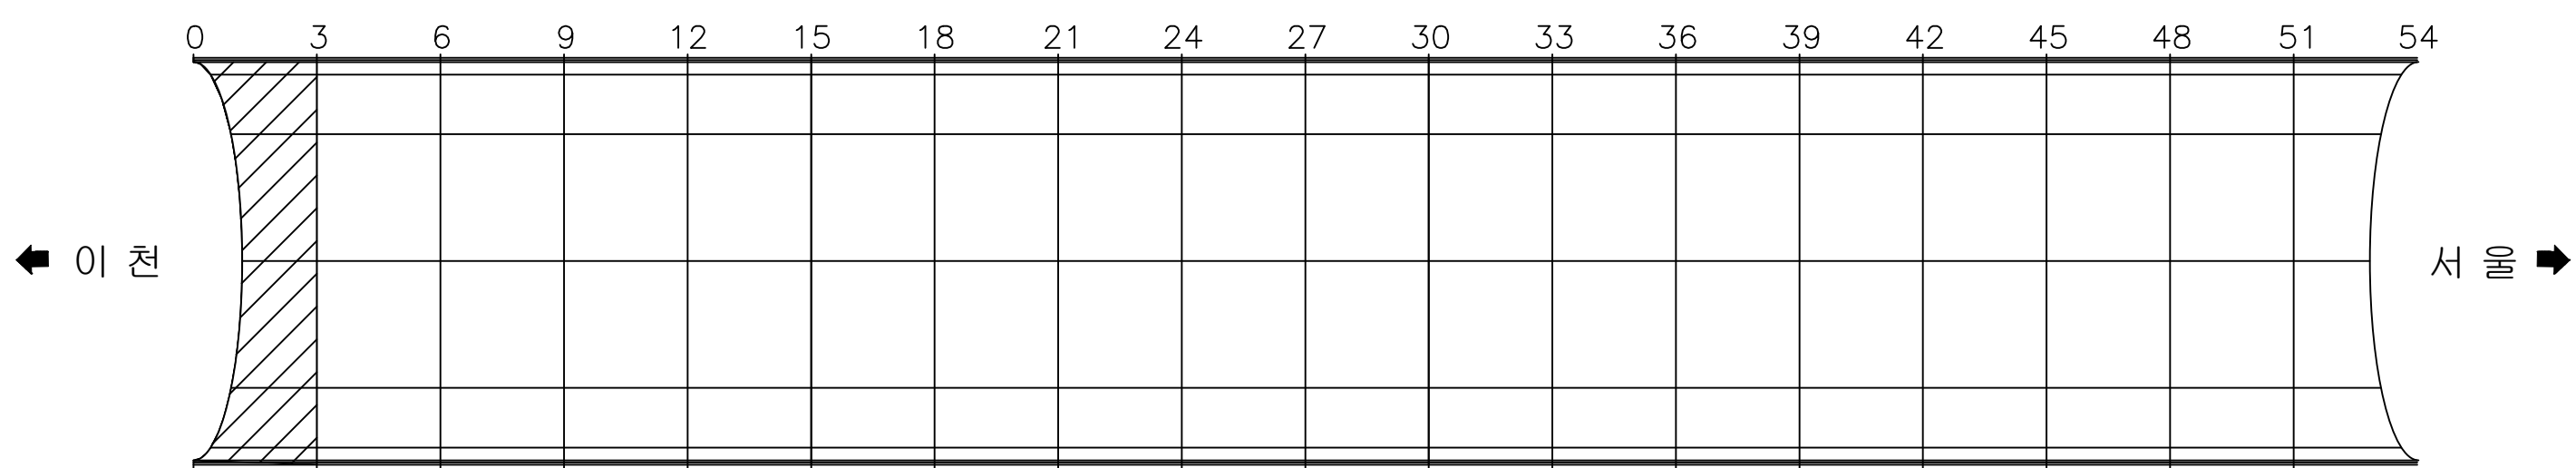
| 번호 | 내용 | 손상물량 | | | | | | 비고 |
|---|---|---|---|---|---|---|---|---|
| 1 | 표면오염 | - | 4.00 | 6.00 | 1 | 24.00 | m' | 기존 |
| 2 | 표면오염 | - | 4.00 | 9.00 | 1 | 36.00 | m' | 기존 |
| 3 | 타일균열 | - | - | - | 12 | 12.00 | EA | 기존 |
| 4 | 표면오염 | - | 0.50 | 1.00 | 1 | 0.50 | m' | 기존 |
| 5 | 타일탈락 | - | - | - | 4 | 4.00 | EA | 기존 |
| 6 | 타일균열 | - | - | - | 9 | 9.00 | EA | 신규 |
| 7 | 타일균열 | - | - | - | 5 | 5.00 | EA | 신규 |
| 8 | 타일균열 | - | - | - | 11 | 11.00 | EA | 신규 |

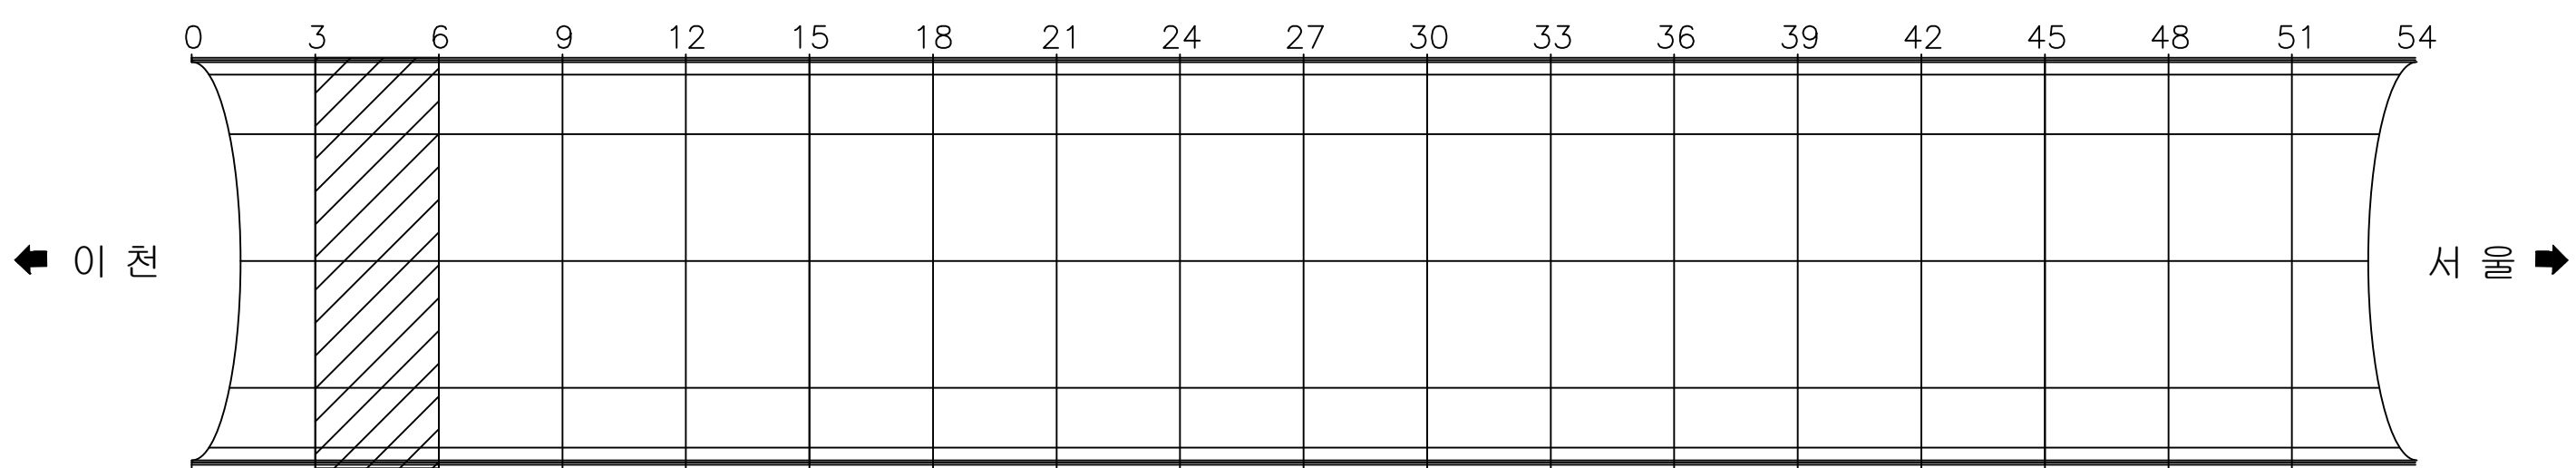
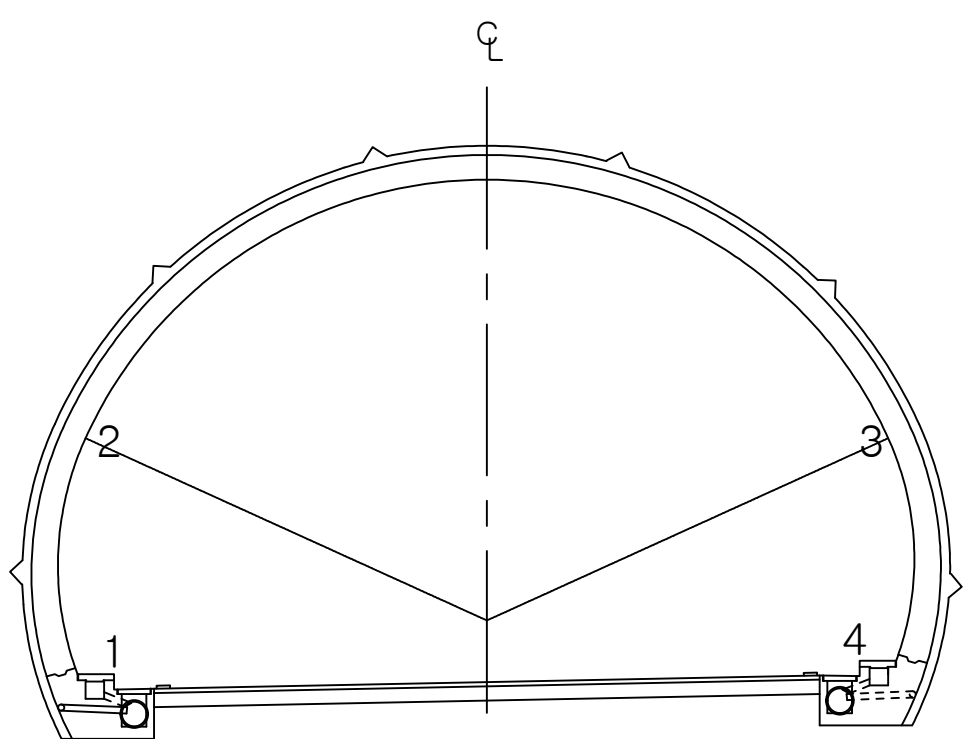
ID : 오천터널(상) 천단부 SPAN 4 ~ SPAN 6

| 번호 | 내용 | 손상물량 | | | | | | 비고 |
|---|---|---|---|---|---|---|---|---|
| 1 | 타일균열 | - | - | - | 22 | 22.00 | EA | 기존 |
| 2 | 타일균열 | - | - | - | 1 | 1.00 | EA | 기존 |
| 3 | 타일균열 | - | - | - | 7 | 7.00 | EA | 기존 |
| 4 | 피복부족 | - | 1.50 | 5.00 | 1 | 7.50 | m' | 기존 |
| 5 | 타일균열 | - | - | - | 1 | 1.00 | EA | 기존 |
| 6 | 타일균열 | - | - | - | 2 | 2.00 | EA | 기존 |
| 7 | 타일파손 | - | - | - | 1 | 1.00 | EA | 기존 |
| 8 | 백태 | - | 0.10 | 0.10 | 1 | | m' | 신규 |
| 9 | 실란트들뜸 | - | - | 6.00 | 1 | | m | 신규 |
| 10 | 타일들뜸 | - | - | - | 15 | | EA | 신규 |
| 11 | 타일균열 | - | - | - | 5 | | EA | 신규 |

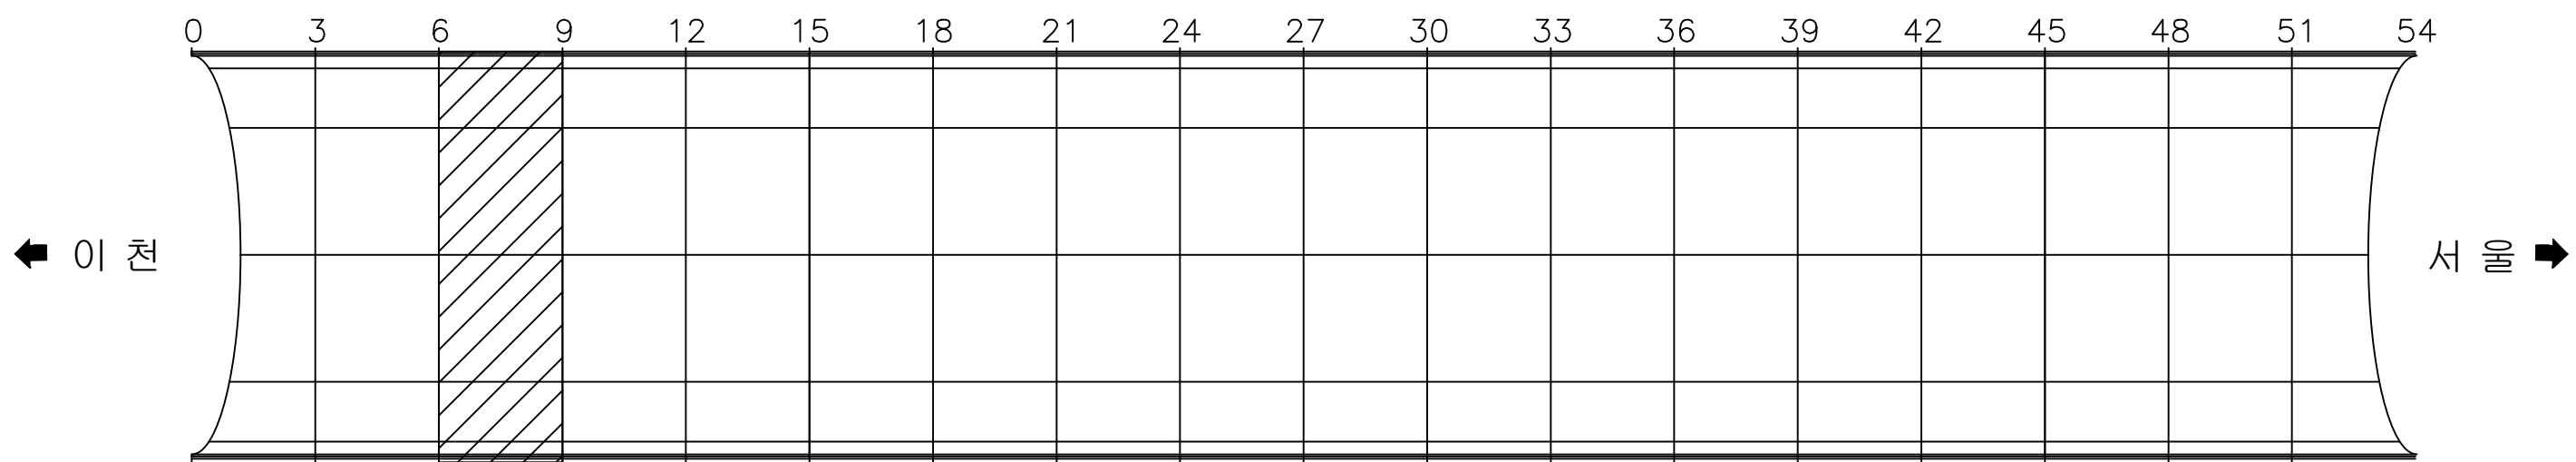
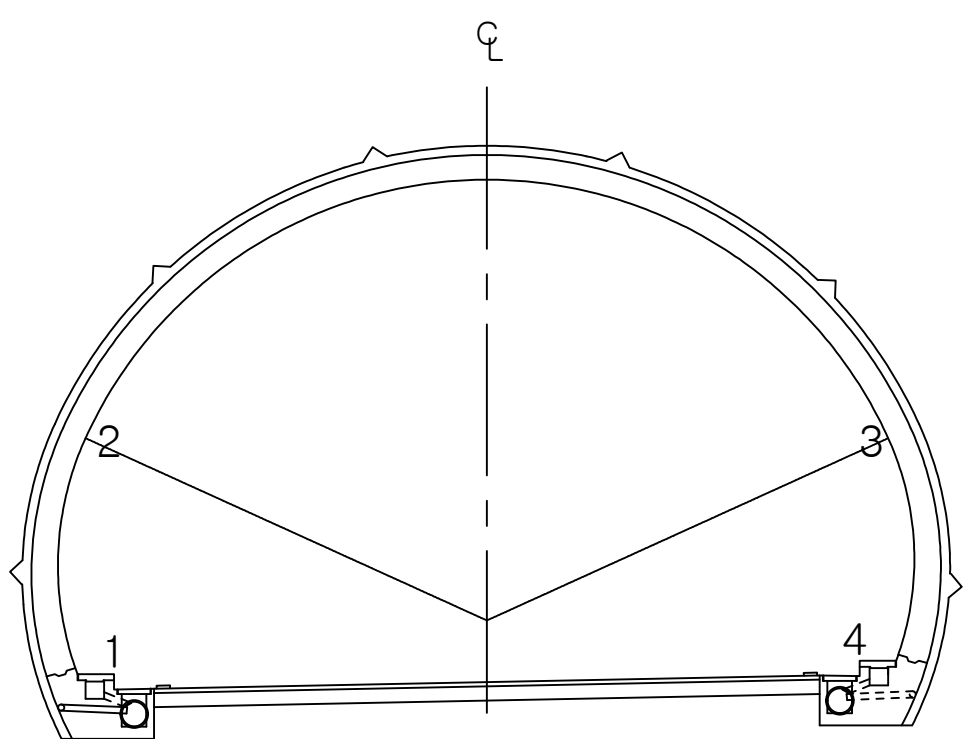
ID : 오천터널(상) 천단부 SPAN 7 ~ SPAN 9

| 번호 | 내용 | 손상물량 | | | | | | 비고 |
|---|---|---|---|---|---|---|---|---|
| 1 | 타일파손 | - | - | - | 1 | 1.00 | EA | 기존 |
| 2 | 피복부족 | - | 1.50 | 5.00 | 1 | 7.50 | m' | 기존 |

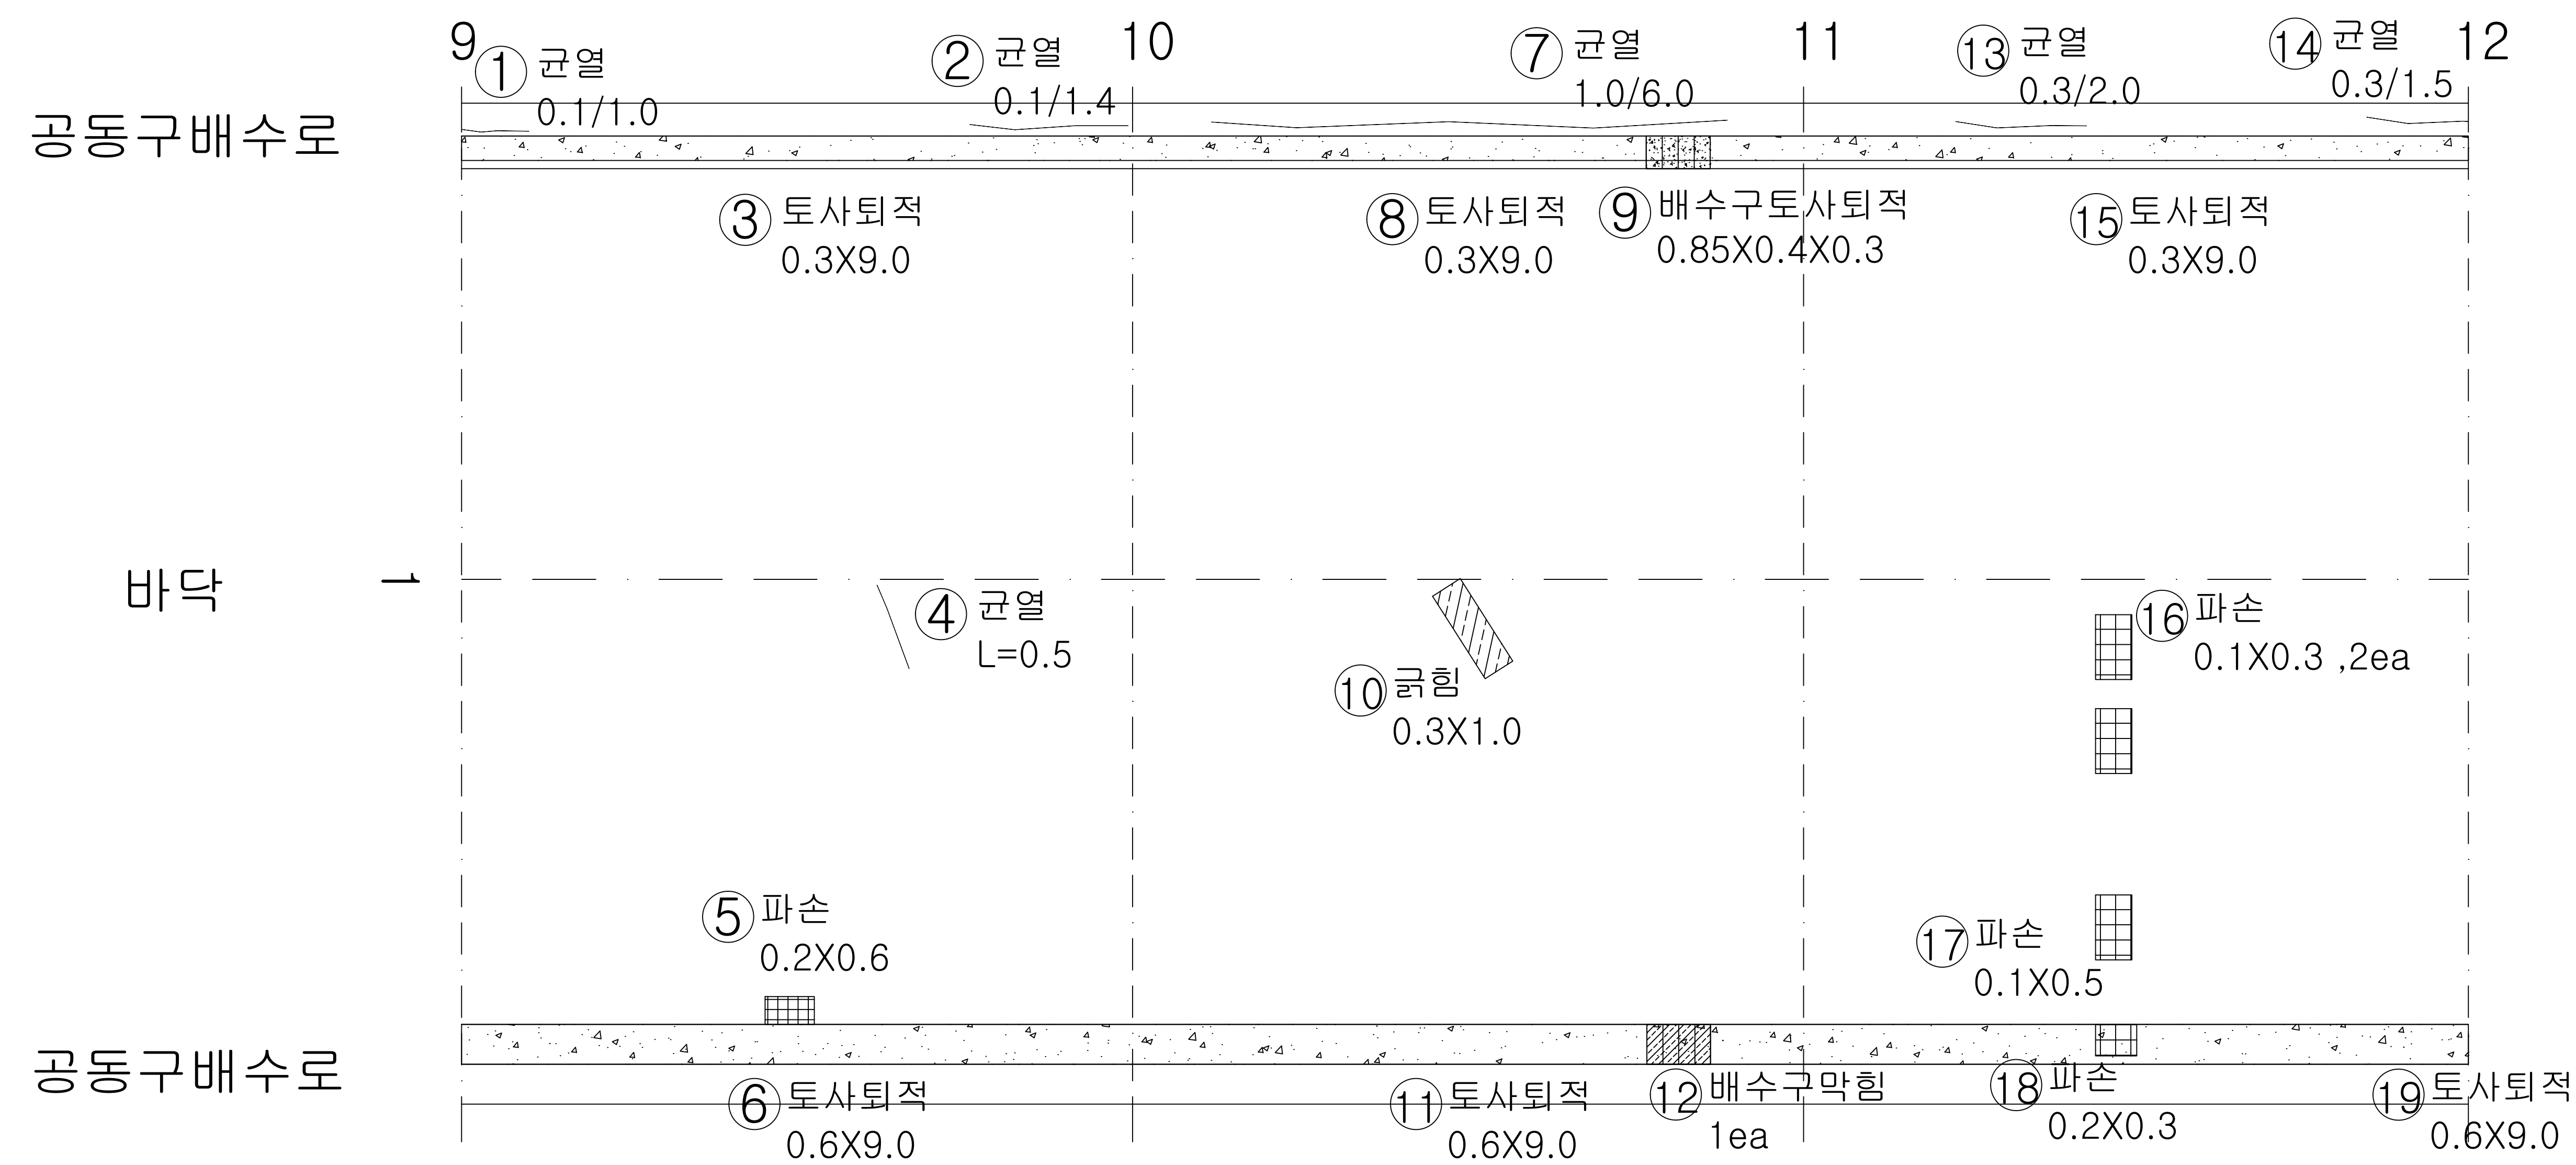
| 번호 | 내용 | 손상물량 | | | | | | 비고 |
|---|---|---|---|---|---|---|---|---|
| 1 | 균열 | 1.00 | | 1.00 | 1 | 1.00 | m | 기존 |
| 2 | 균열 | 1.00 | | 1.40 | 1 | 1.40 | m | 기존 |
| 4 | 균열 | | | 0.50 | 1 | 0.50 | m | `23보수 |
| 7 | 균열 | 1.00 | | 6.00 | 1 | 6.00 | m | 기존 |
| 13 | 균열 | 0.30 | | 2.00 | 1 | 2.00 | m | 기존 |
| 14 | 균열 | 0.30 | | 1.50 | 1 | 1.50 | m | 기존 |

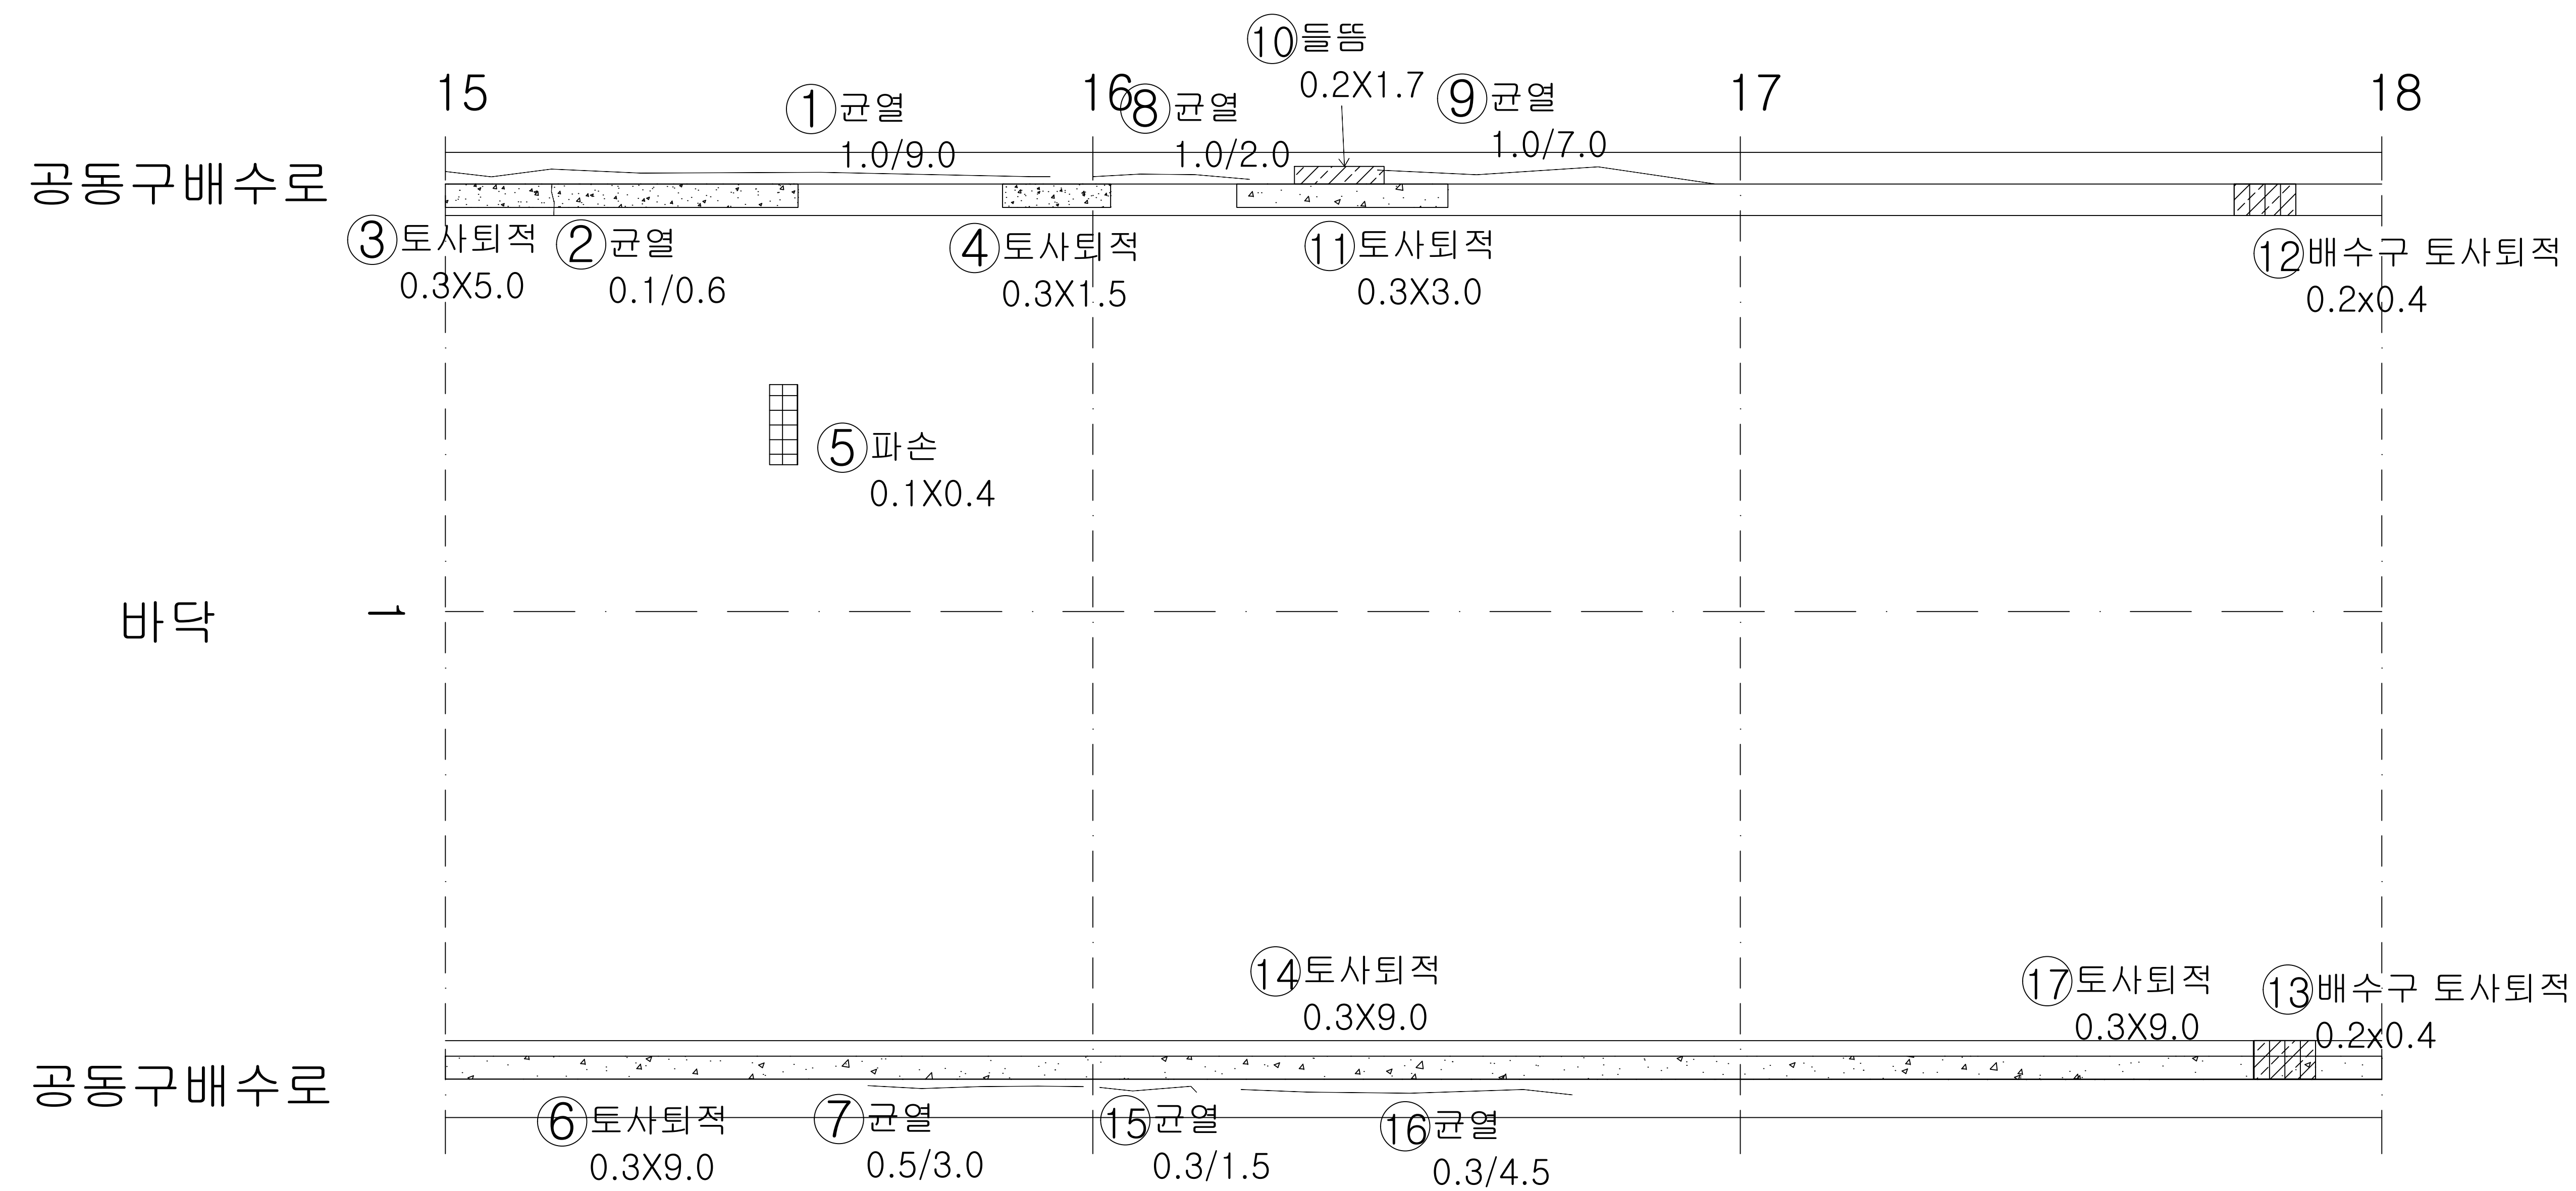
| 번호 | 내용 | 손상물량 | | | | | | 비고 |
|---|---|---|---|---|---|---|---|---|
| 1 | 균열 | 1.00 | | 9.00 | 1 | 9.00 | m | 기존 |
| 2 | 균열 | 0.10 | | 0.60 | 1 | 0.60 | m | 기존 |
| 7 | 균열 | 0.50 | | 3.00 | 1 | 3.00 | m | 기존 |
| 8 | 균열 | 1.00 | | 2.00 | 1 | 2.00 | m | 기존 |
| 9 | 균열 | 1.00 | | 7.00 | 1 | 7.00 | m | 기존 |
| 15 | 균열 | 0.30 | | 1.50 | 1 | 1.50 | m | 기존 |
| 16 | 균열 | 0.30 | | 4.50 | 1 | 4.50 | m | 기존 |

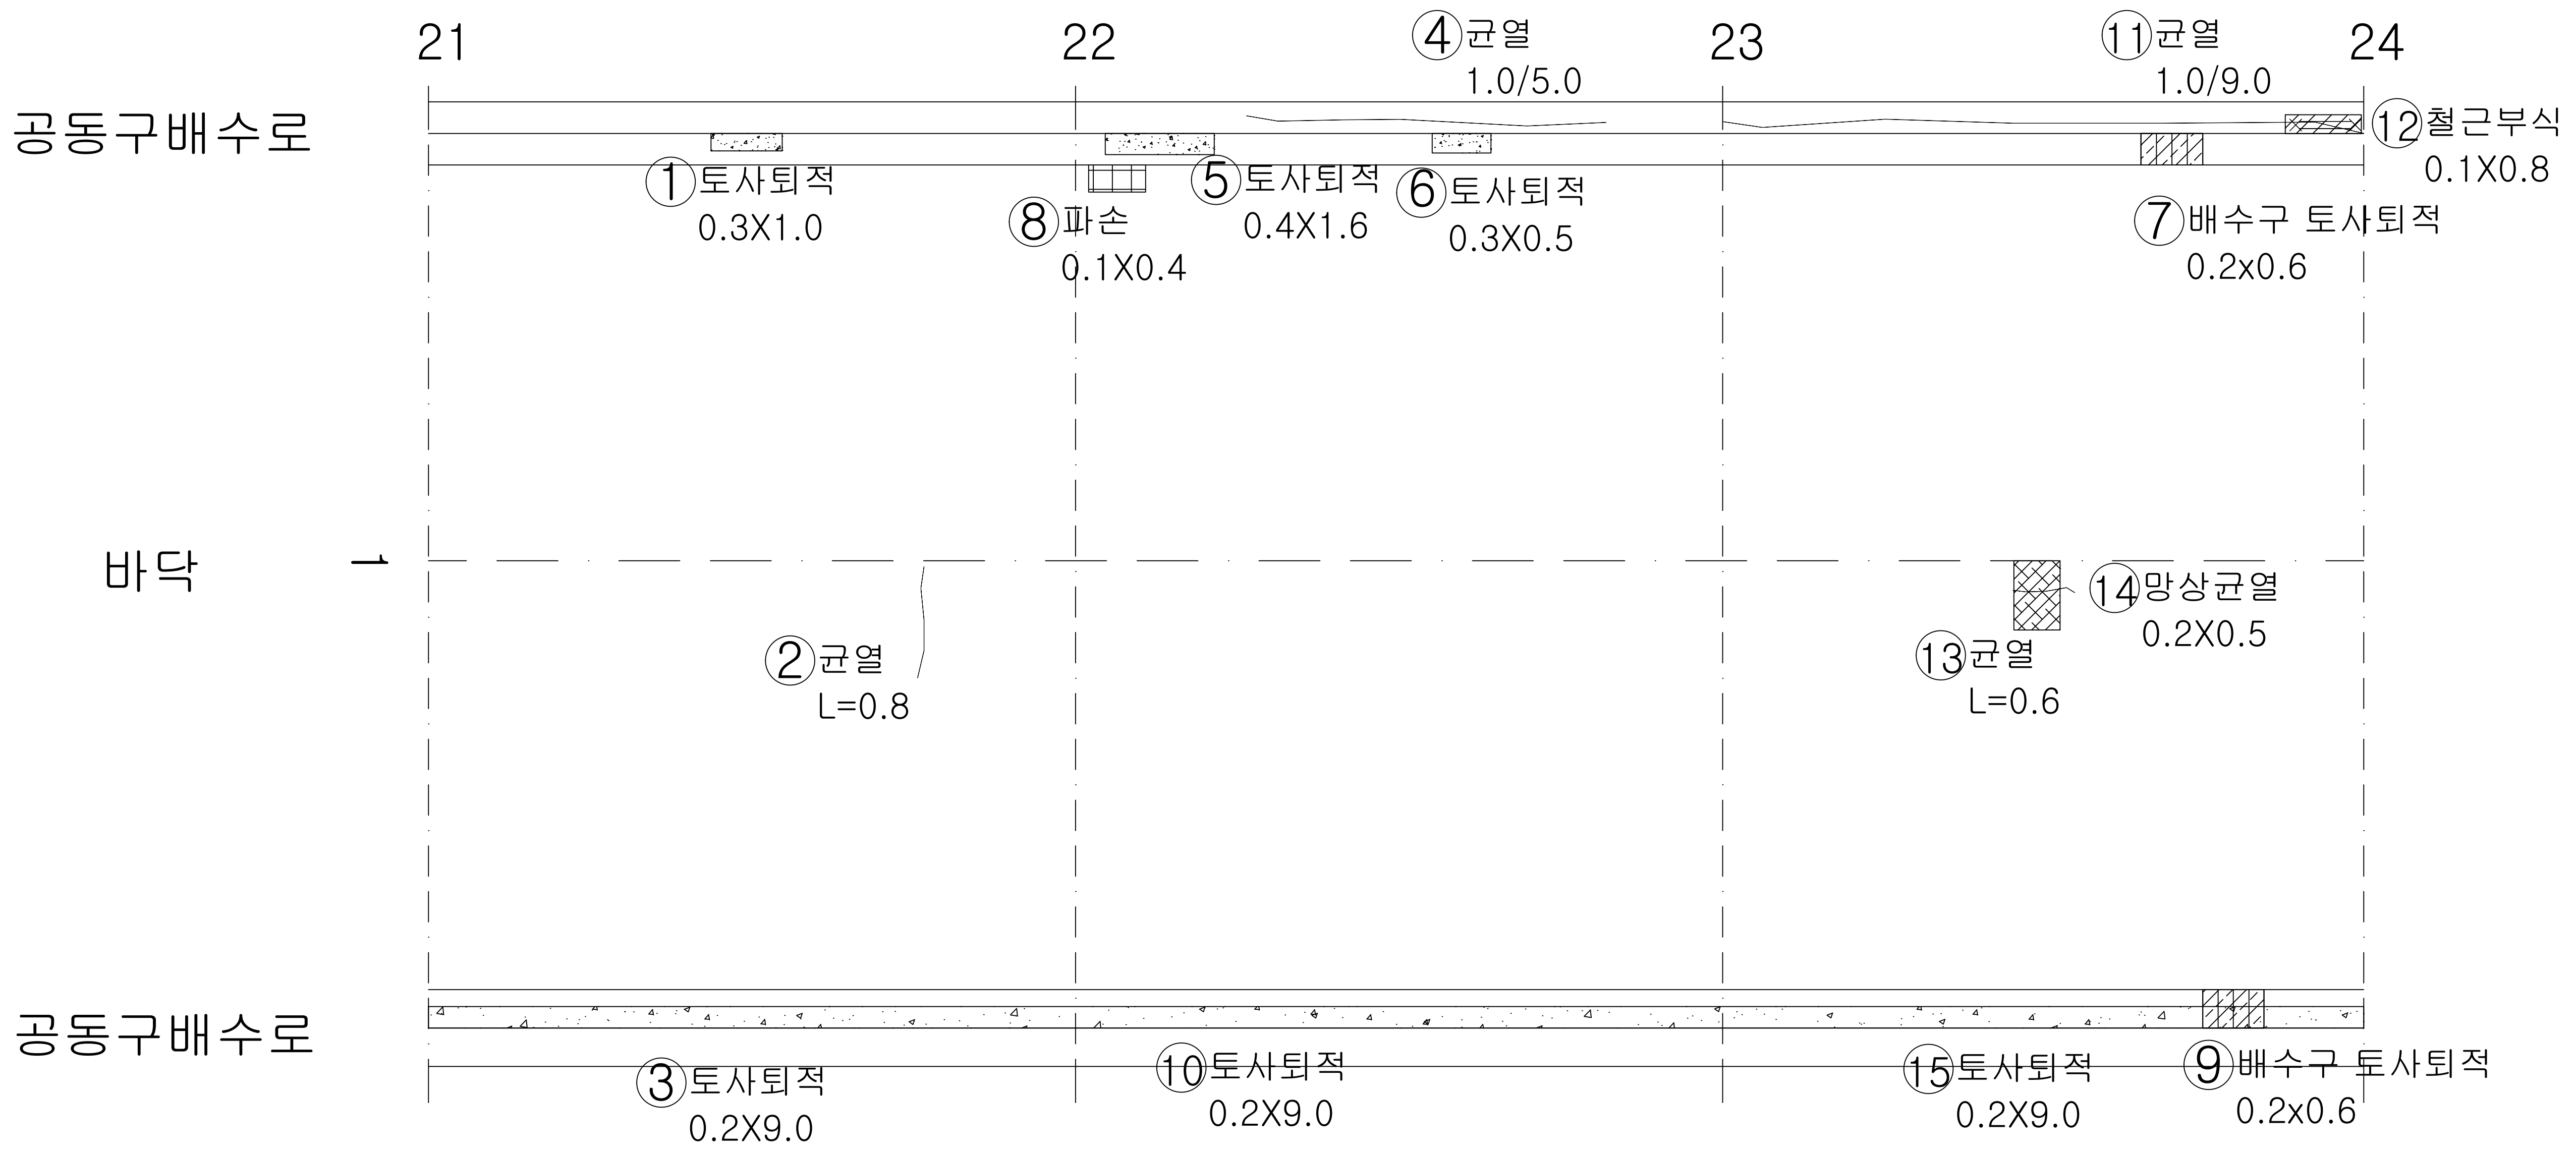
| 번호 | 내용 | 손상물량 | | | | | | 비고 |
|---|---|---|---|---|---|---|---|---|
| 2 | 균열 | | | 0.80 | 1 | 0.80 | m | '23보수 |
| 4 | 균열 | 1.00 | | 5.00 | 1 | 5.00 | m | 기존 |
| 11 | 균열 | 1.00 | | 9.00 | 1 | 9.00 | m | 기존 |
| 12 | 철근부식 | | 0.10 | 0.80 | 1 | 0.08 | m' | 기존 |
| 13 | 균열 | | | 0.60 | 1 | 0.60 | m | '23보수 |
| 14 | 망상균열 | | 0.20 | 0.50 | 1 | 0.10 | m' | '23보수 |

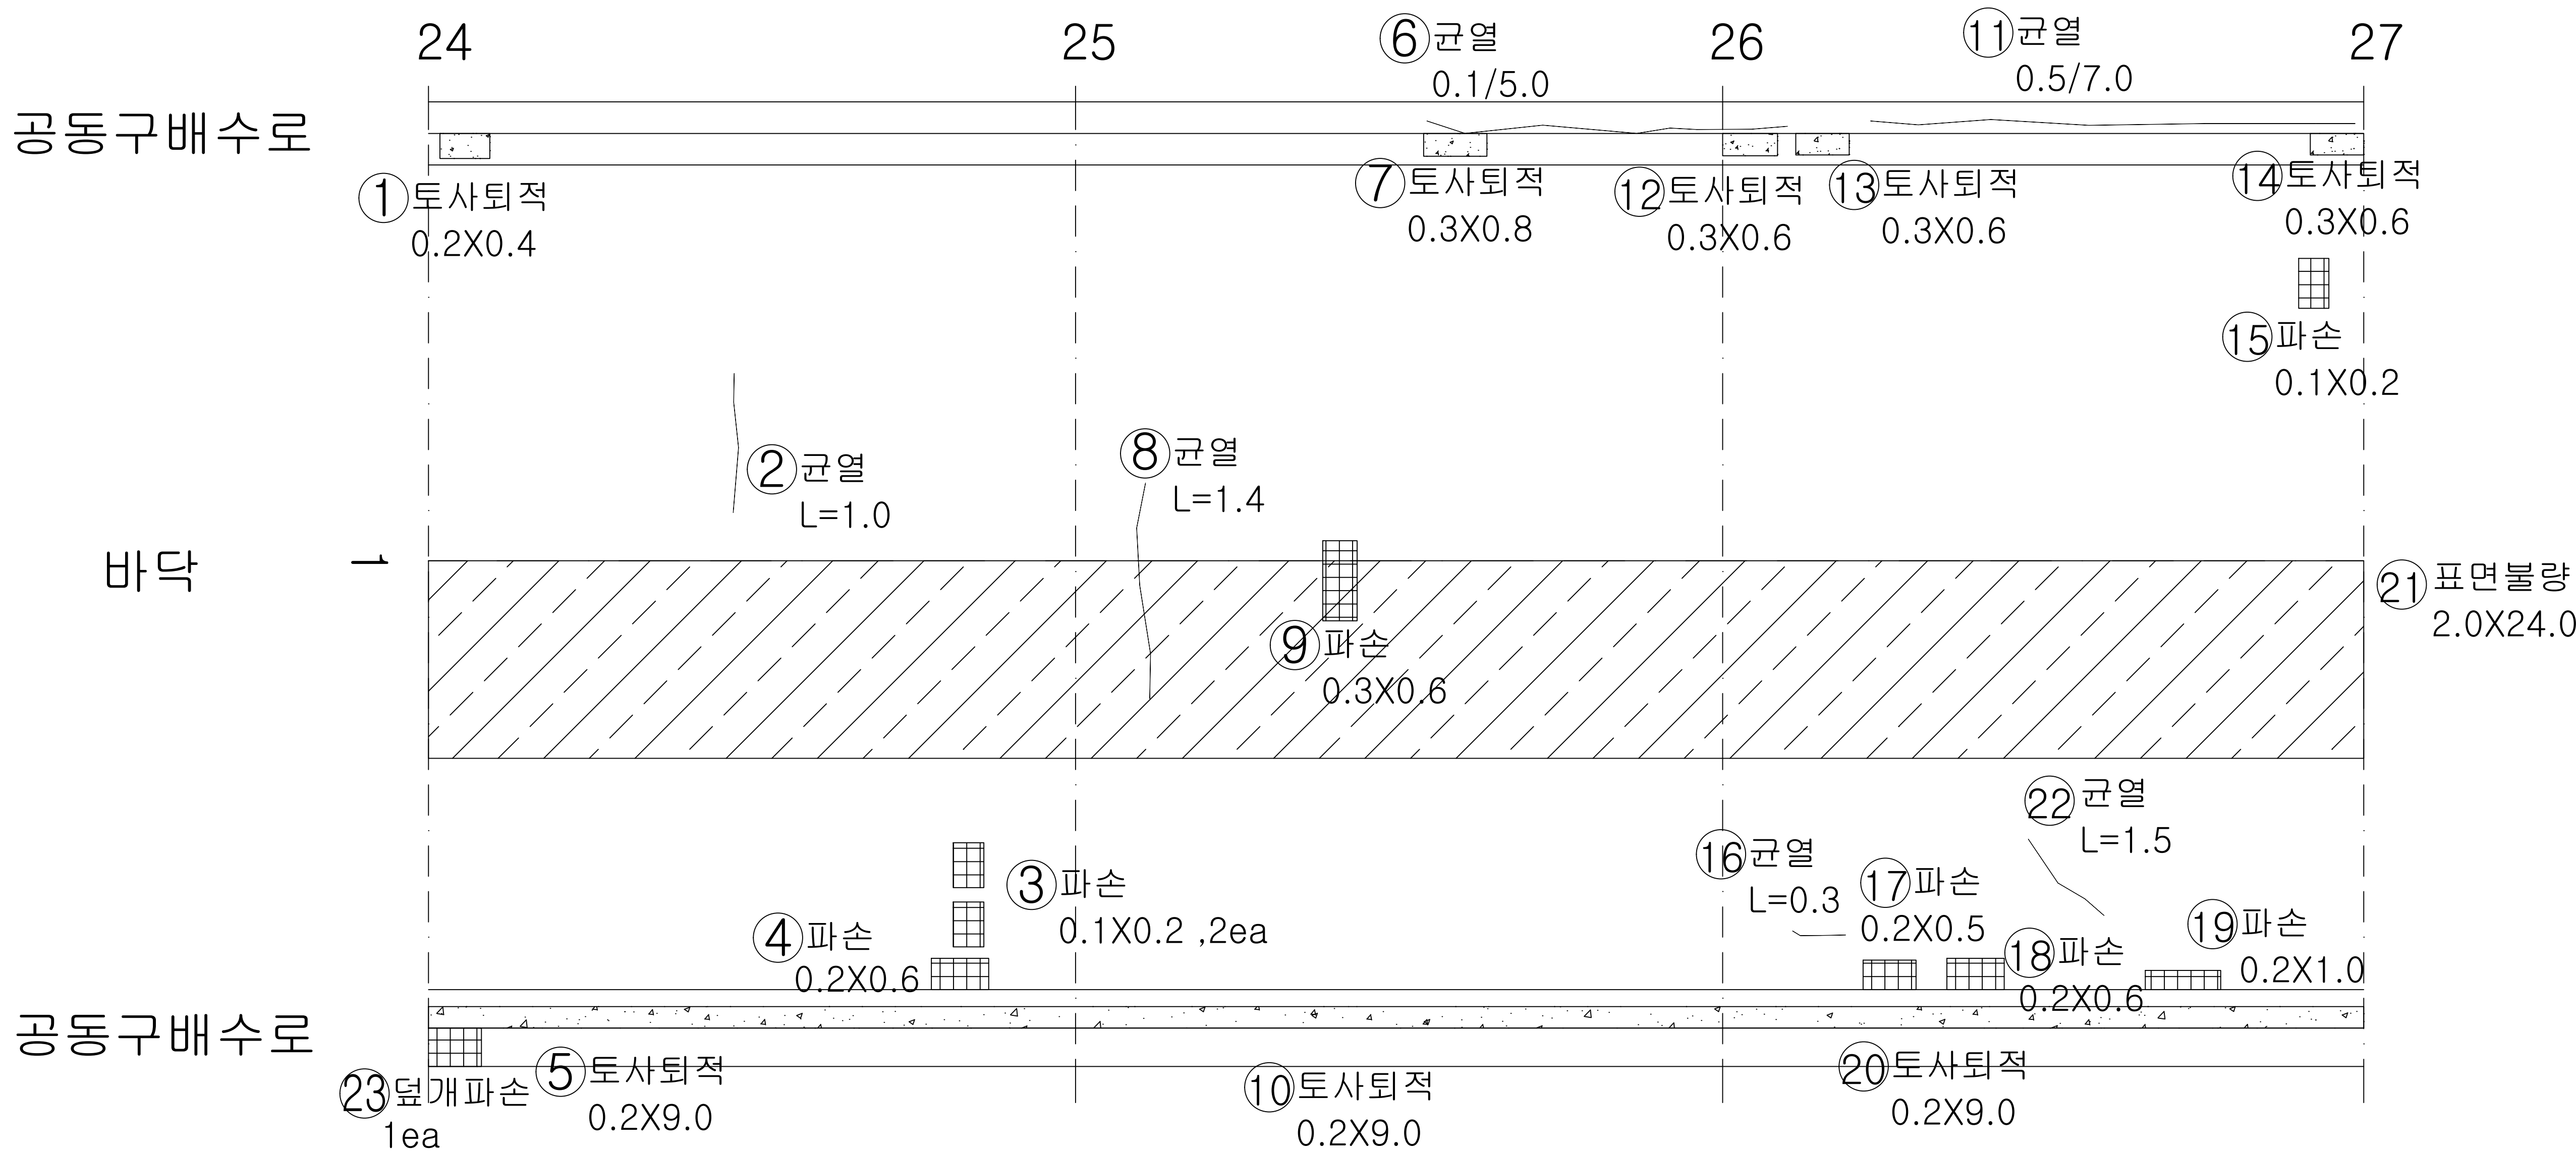
| 번호 | 내용 | 손상물량 | | | | | | 비고 |
|---|---|---|---|---|---|---|---|---|
| 2 | 균열 | | | 1.00 | 1 | 1.00 | m | '23보수 |
| 6 | 균열 | 1.00 | | 5.00 | 1 | 5.00 | m | 기존 |
| 8 | 균열 | | | 1.40 | 1 | 1.40 | m | '23보수 |
| 11 | 균열 | 0.50 | | 7.00 | 1 | 7.00 | m | 기존 |
| 16 | 균열 | | | 0.30 | 1 | 0.30 | m | '23보수 |
| 22 | 균열 | | | 1.50 | 1 | 1.50 | m | '23보수 |

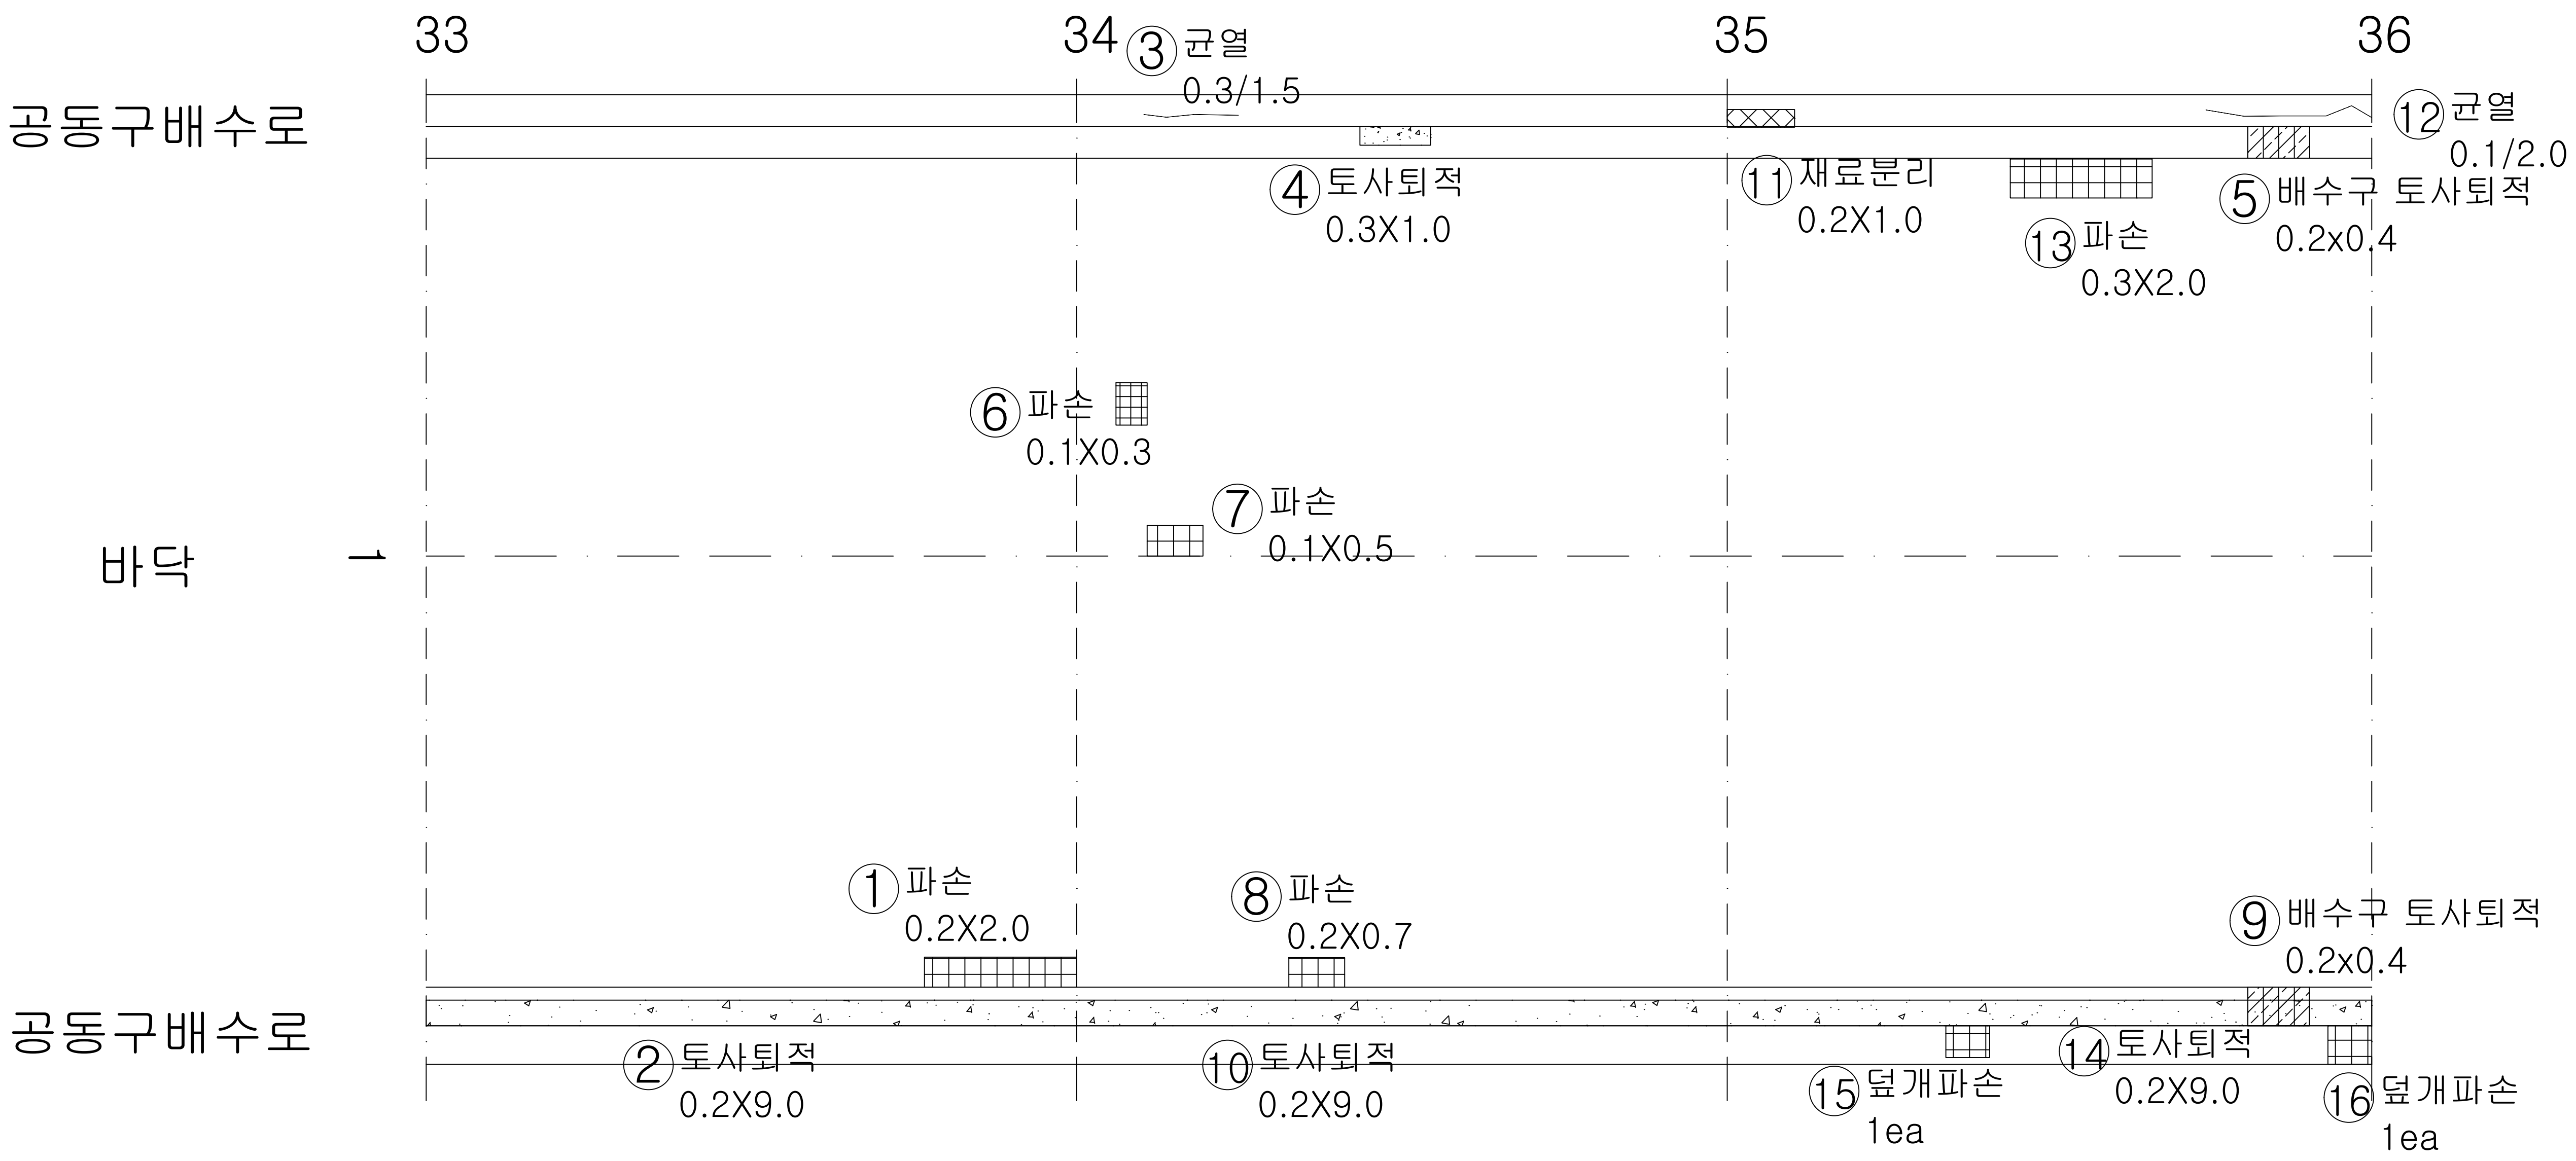
| 번호 | 내용 | 손상물량 | | | | | | 비고 |
|---|---|---|---|---|---|---|---|---|
| 3 | 균열 | 0.30 | | 1.50 | 1 | 1.50 | m | 기존 |
| 12 | 균열 | 0.10 | | 2.00 | 1 | 2.00 | m | 기존 |
