ID : 오천터널(상) 천단부 SPAN 1 ~ SPAN 3

용역명 국토42호선 길천교 등 4개소 정밀안전점검 및 내진성능평가용역

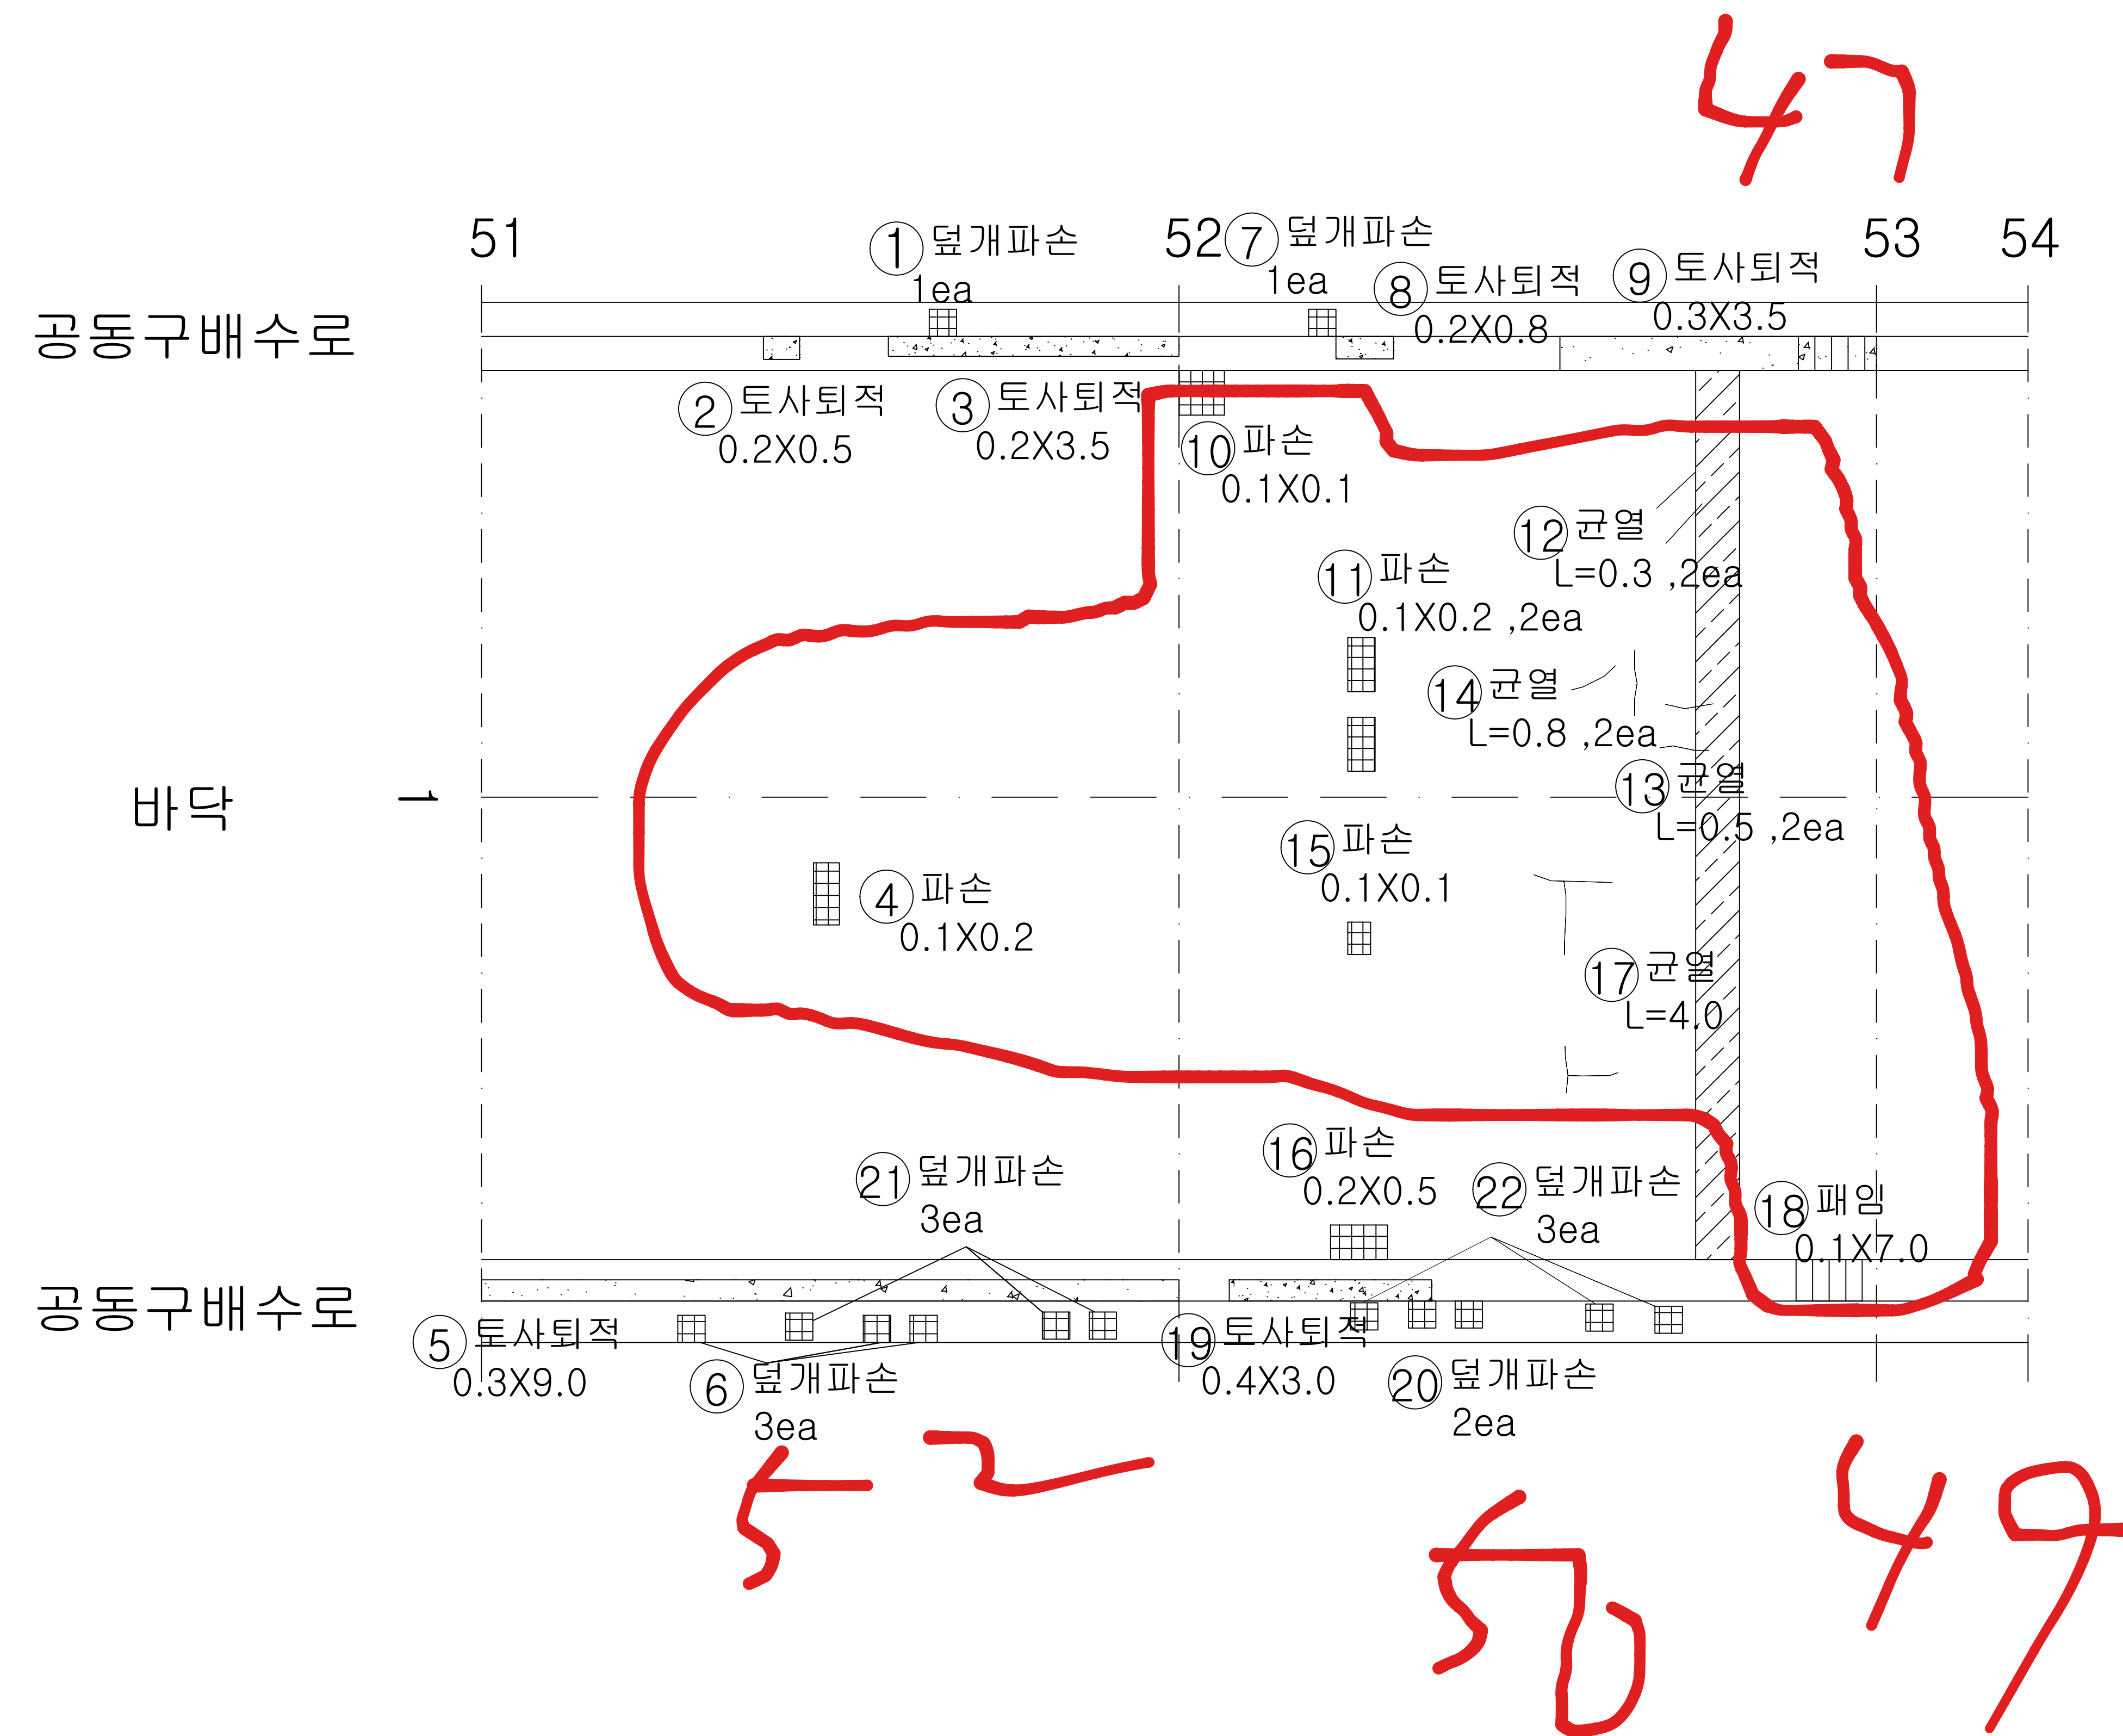
| 번호 | 내용 | 손상물량 | | | | | | 비고 |
|---|---|---|---|---|---|---|---|---|
| 12 | 균열 | | | 0.30 | 2 | 0.60 | m | `23보수 |
| 13 | 균열 | | | 0.50 | 2 | 1.00 | m | `23보수 |
| 14 | 균열 | | | 0.80 | 2 | 1.60 | m | `23보수 |
| 17 | 균열 | | | 4.00 | 1 | 4.00 | m | `23보수 |
