ID : 오전터널(하) 천단부 SPAN 1 ~ SPAN 3

용역명 국토42호선 길천교 등 4개소 정밀안전점검 및 내진성능평가용역

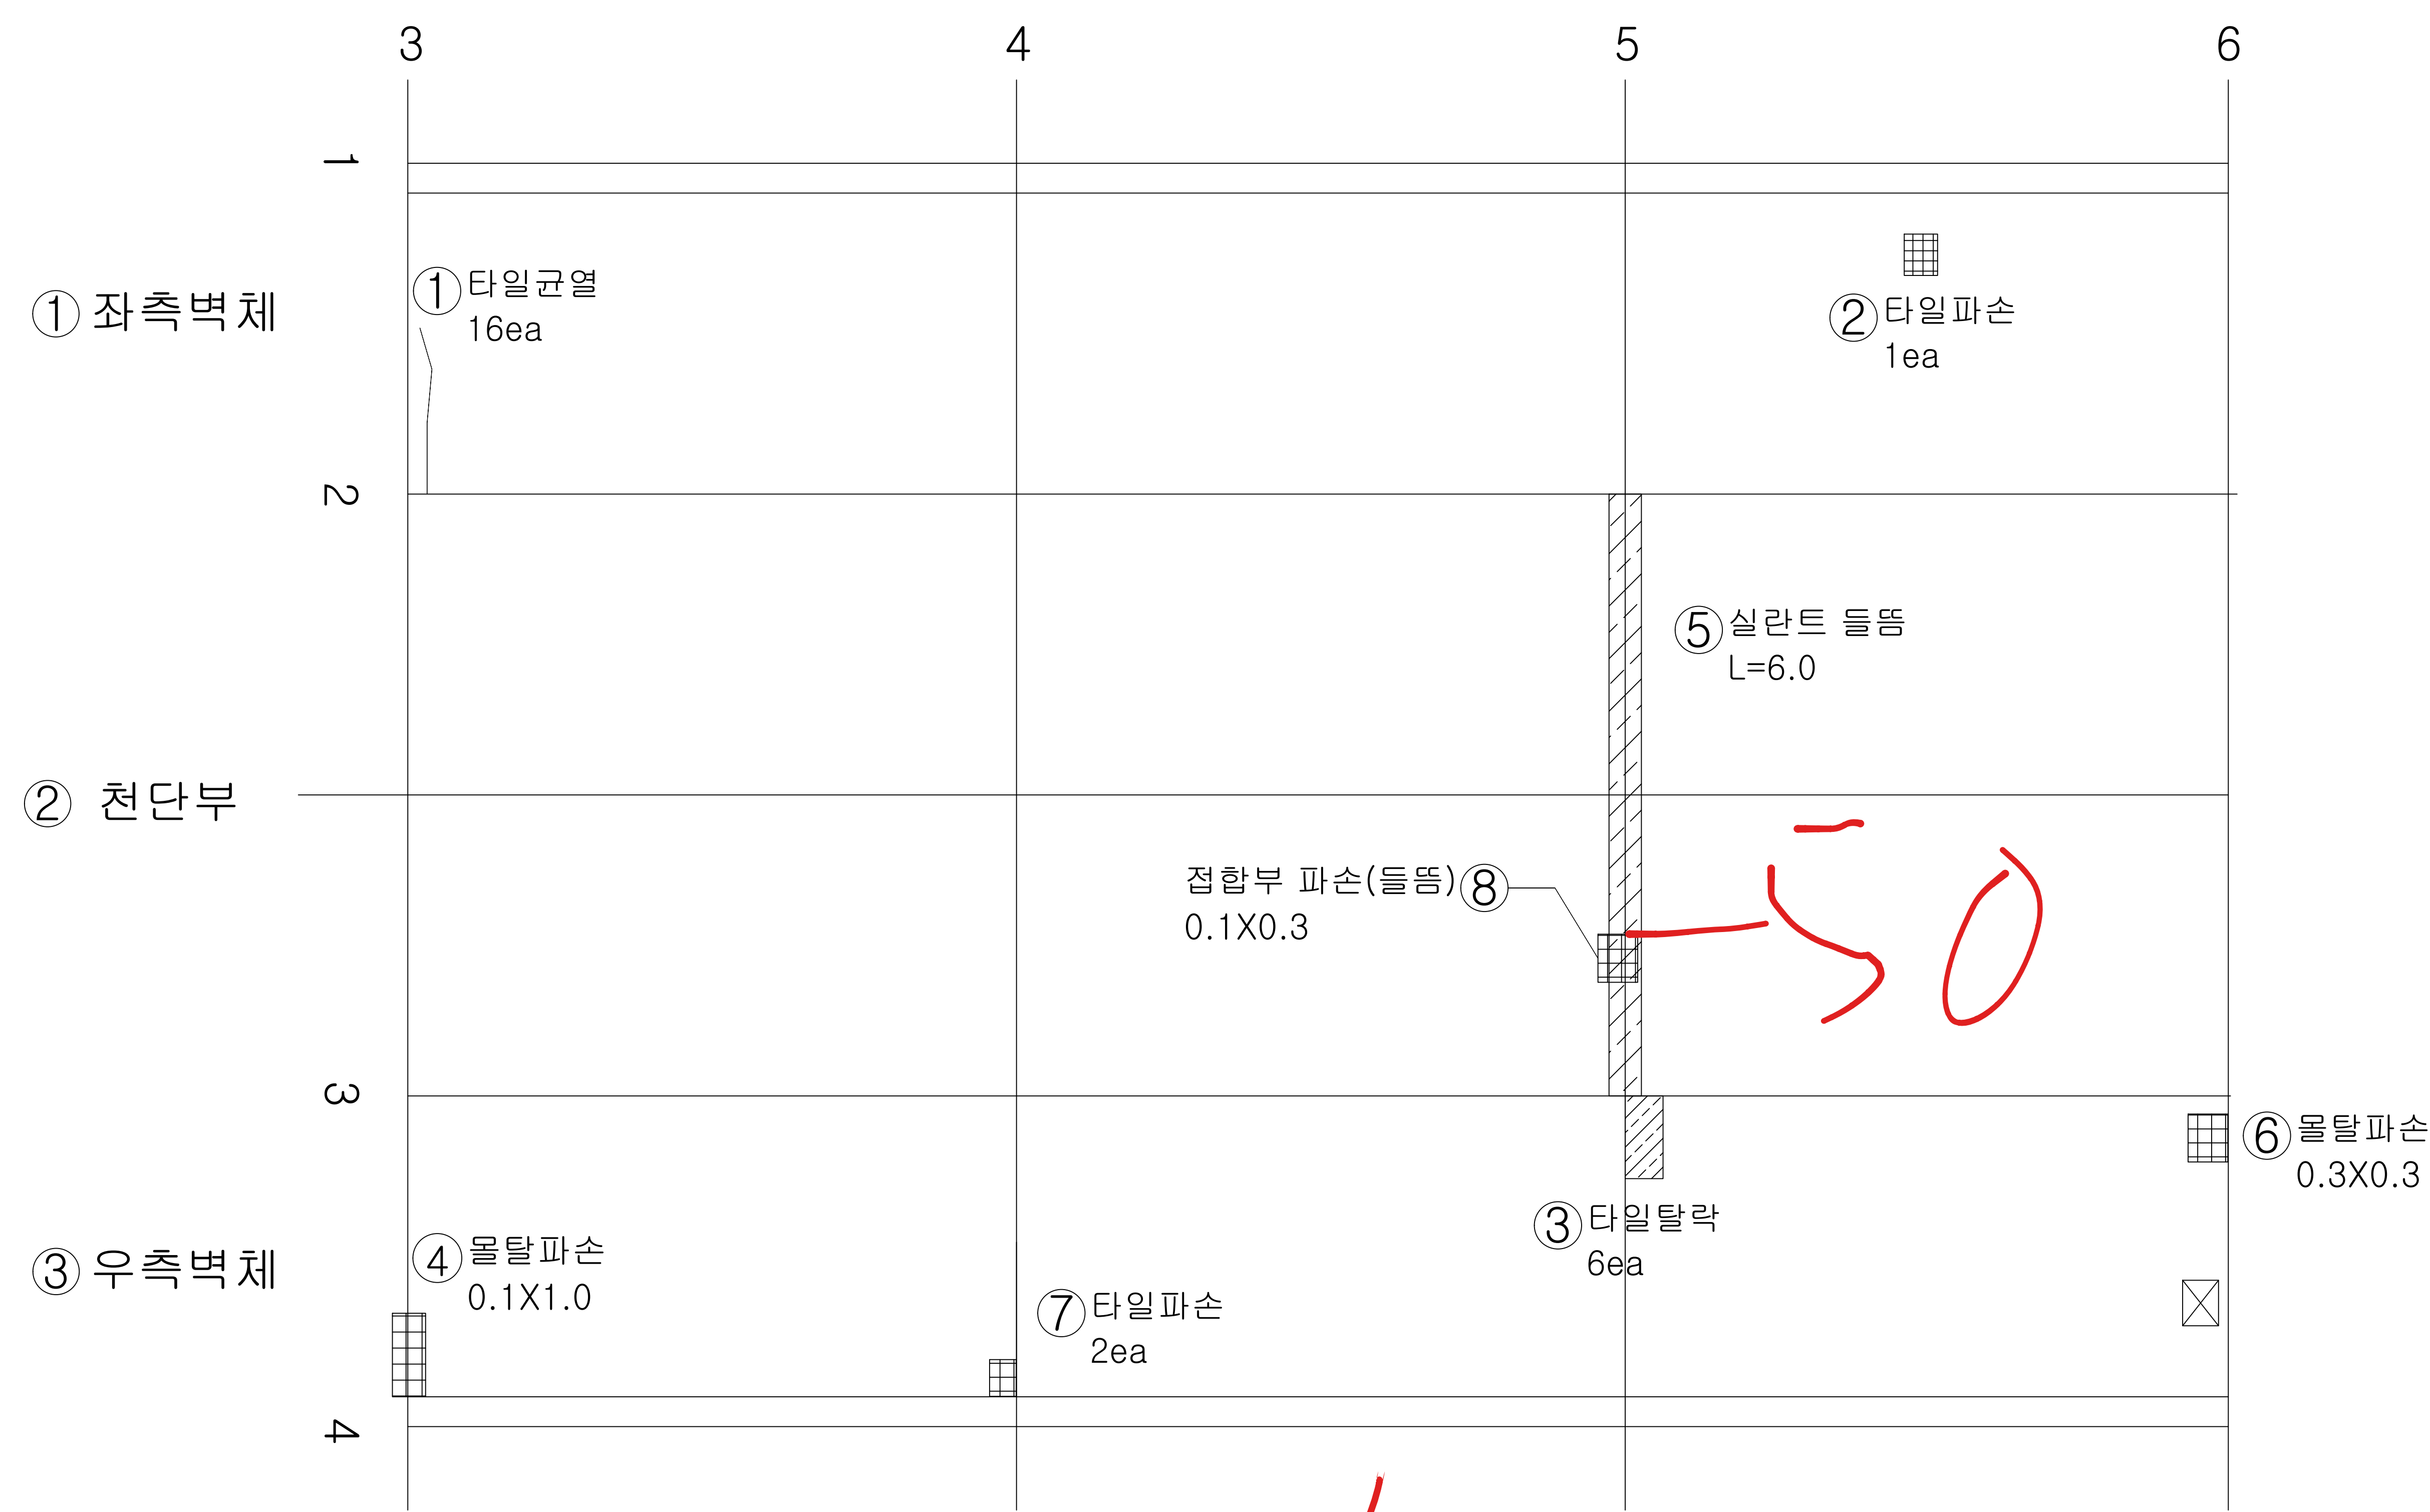
손상현황표

| 번호 | 내용 | 손상물량 | | | | | | 비고 |
|---|---|---|---|---|---|---|---|---|
| 1 | 타일균열 | | | | 16 | 16.00 | EA | 기존 |

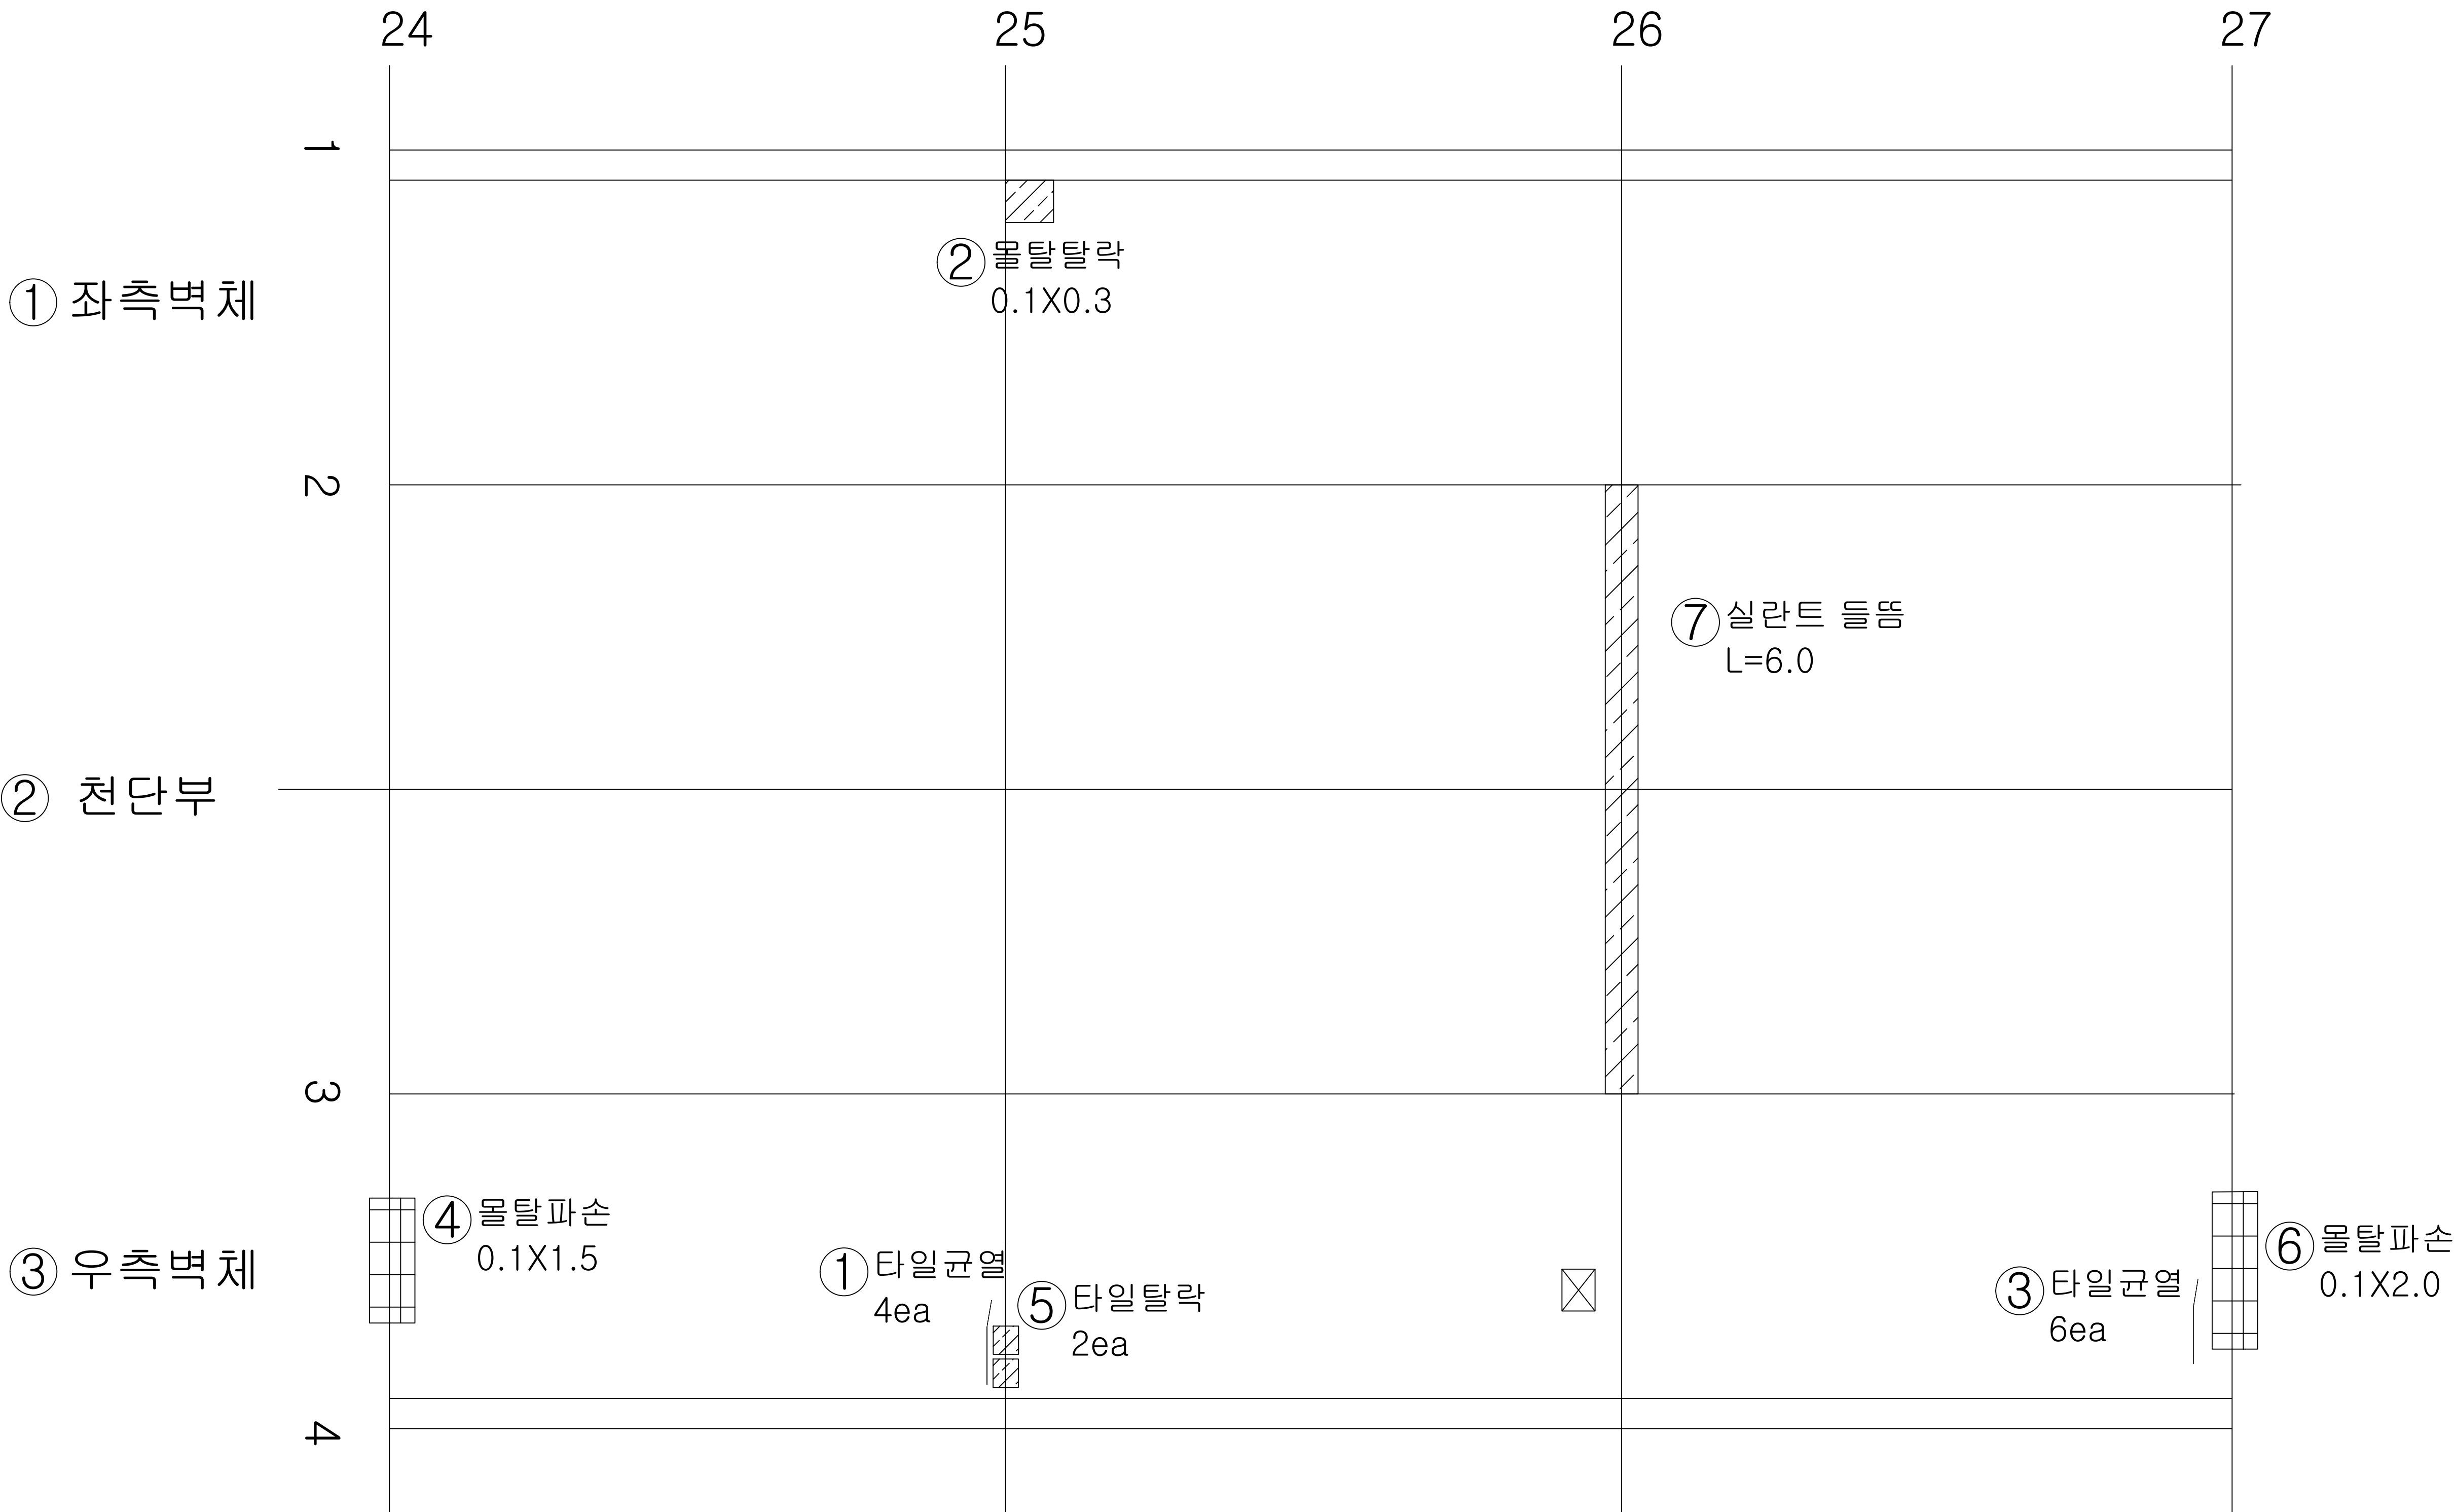
손상 현황 표

| 번호 | 내용 | 손상물량 | | | | | | 비고 |
|---|---|---|---|---|---|---|---|---|
| 1 | 타일균열 | | | | 4 | 4.00 | EA | 기존 |
| 3 | 타일균열 | | | | 6 | 6.00 | EA | 기존 |

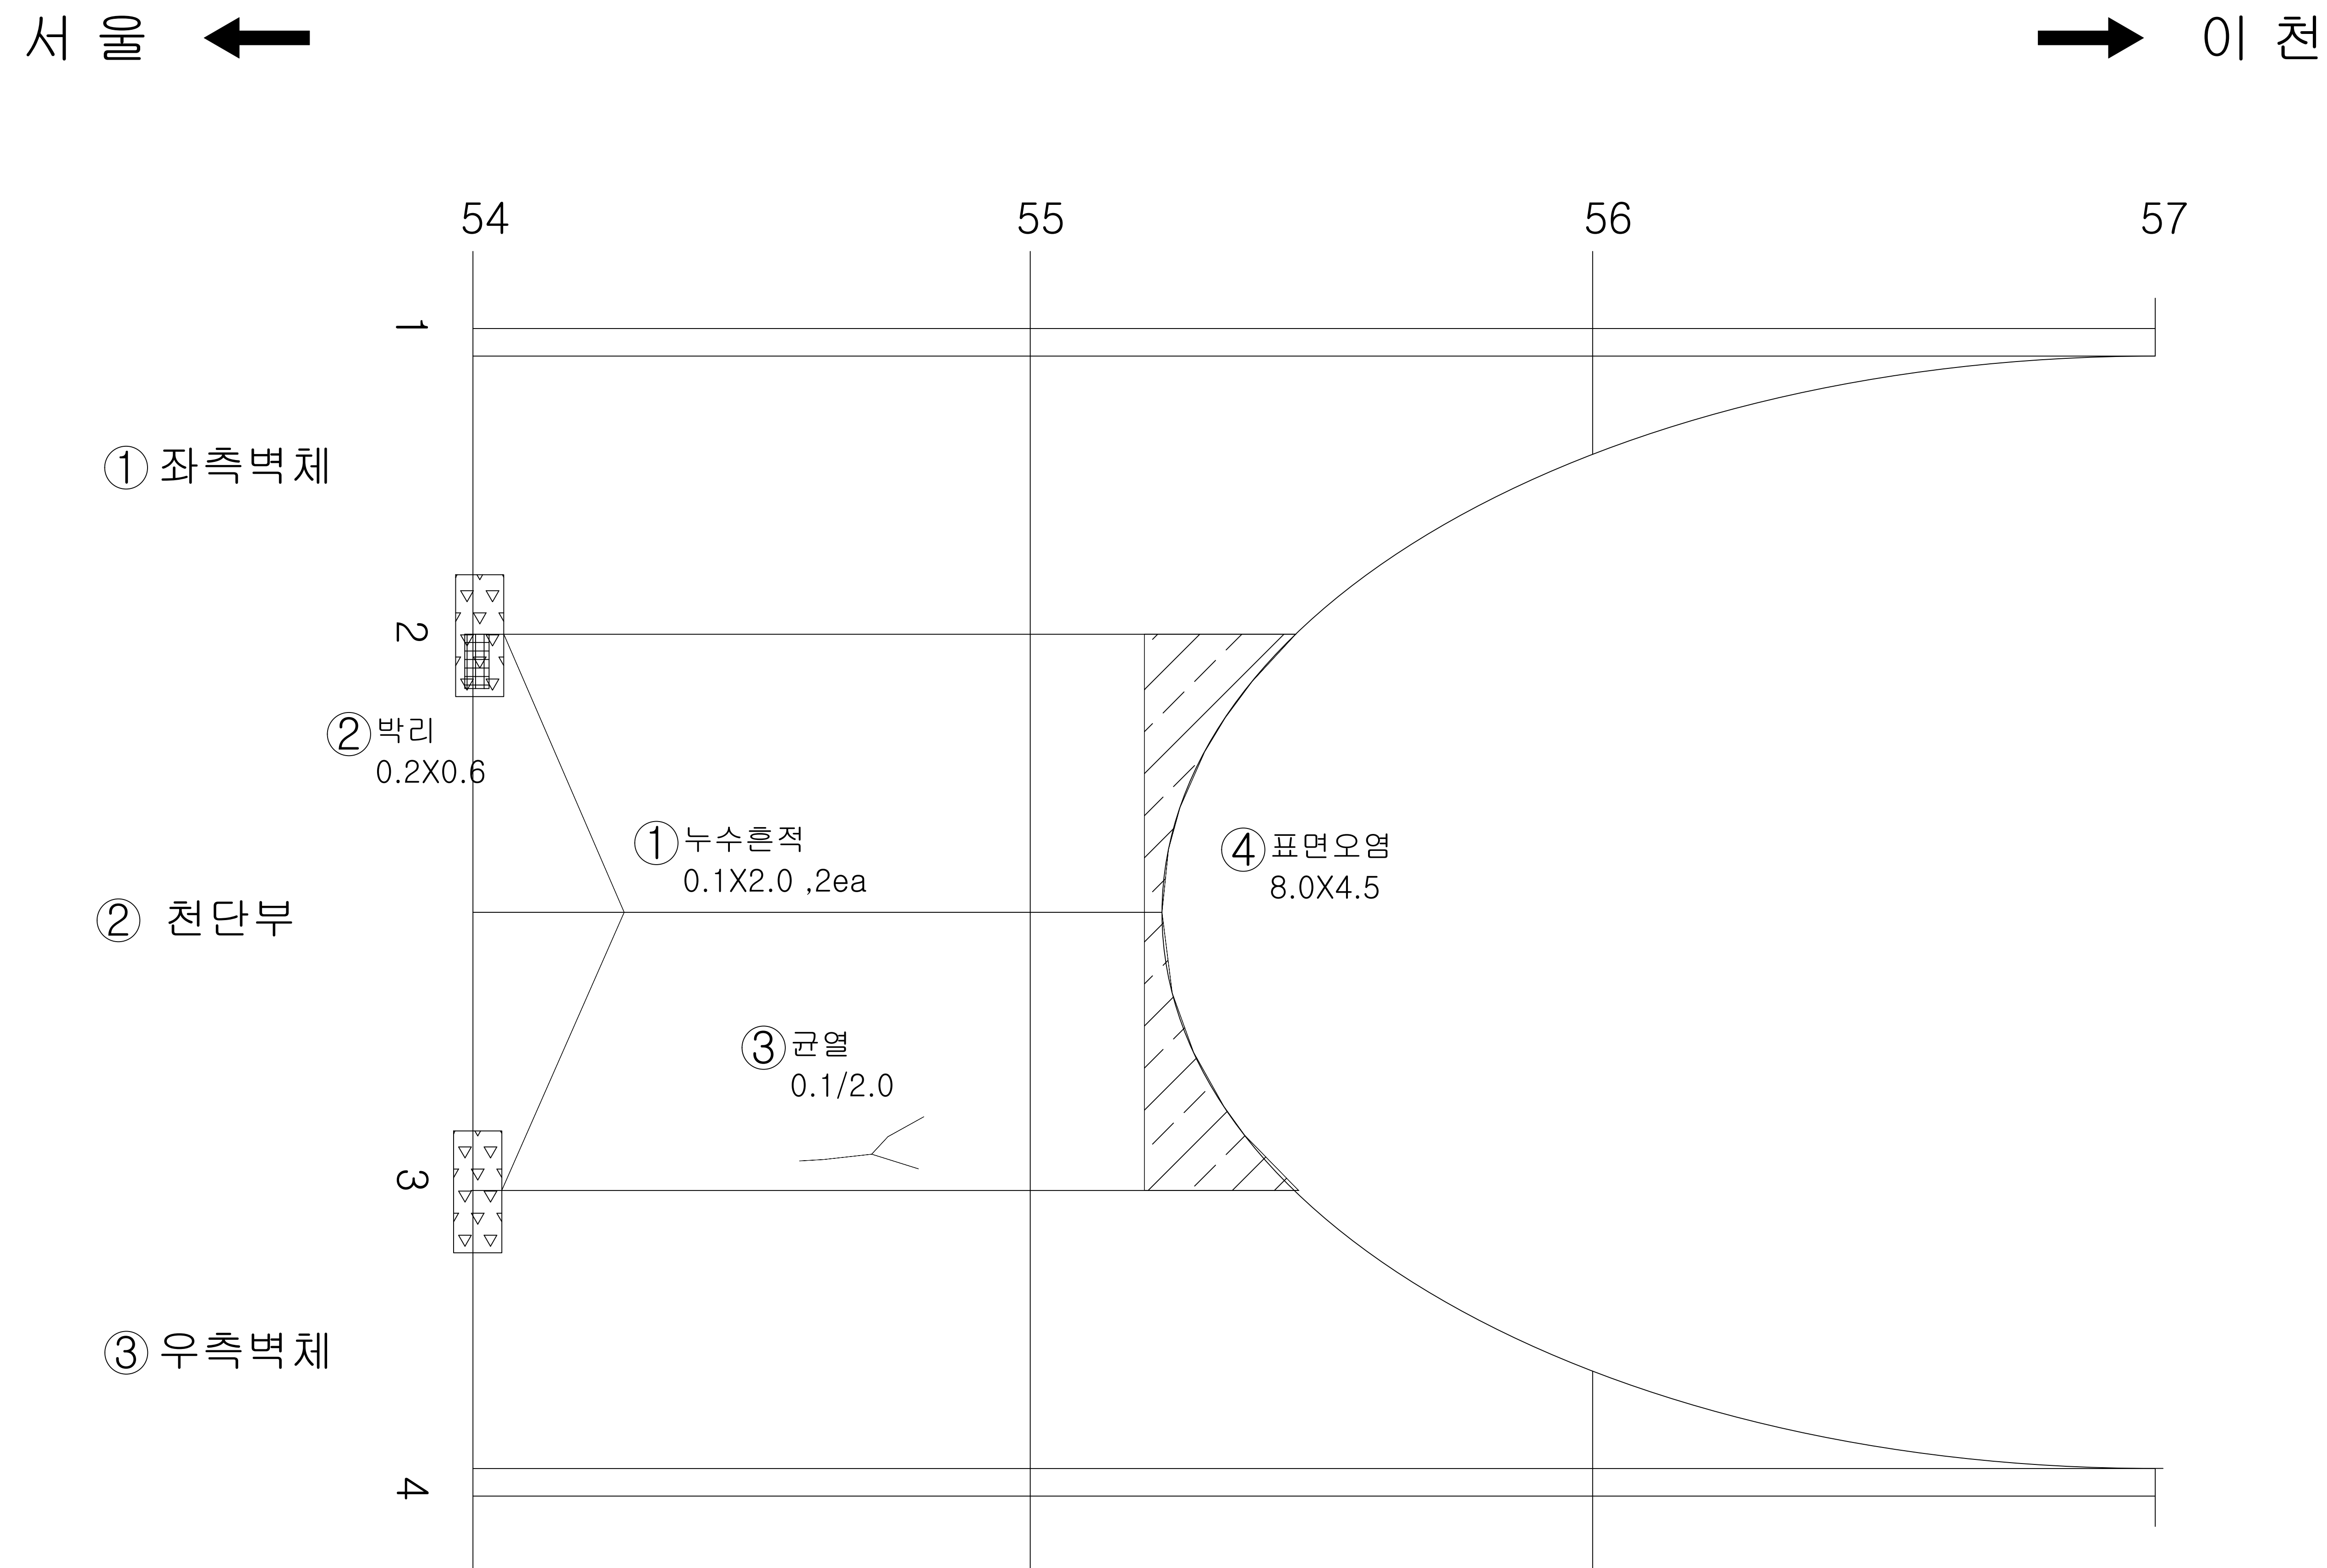
ID : 오천터널(하) 천단부 SPAN 55 ~ SPAN 57

손상 현황 표

| 번호 | 내용 | 손상물량 | | | | | | 비고 |
|---|---|---|---|---|---|---|---|---|
| 1 | 누수흔적 | - | 2.00 | 0.10 | 2 | 0.40 | m² | 23'보수 |
| 3 | 균열 | 0.10 | | 2.00 | 1 | 2.00 | m | 23'보수 |

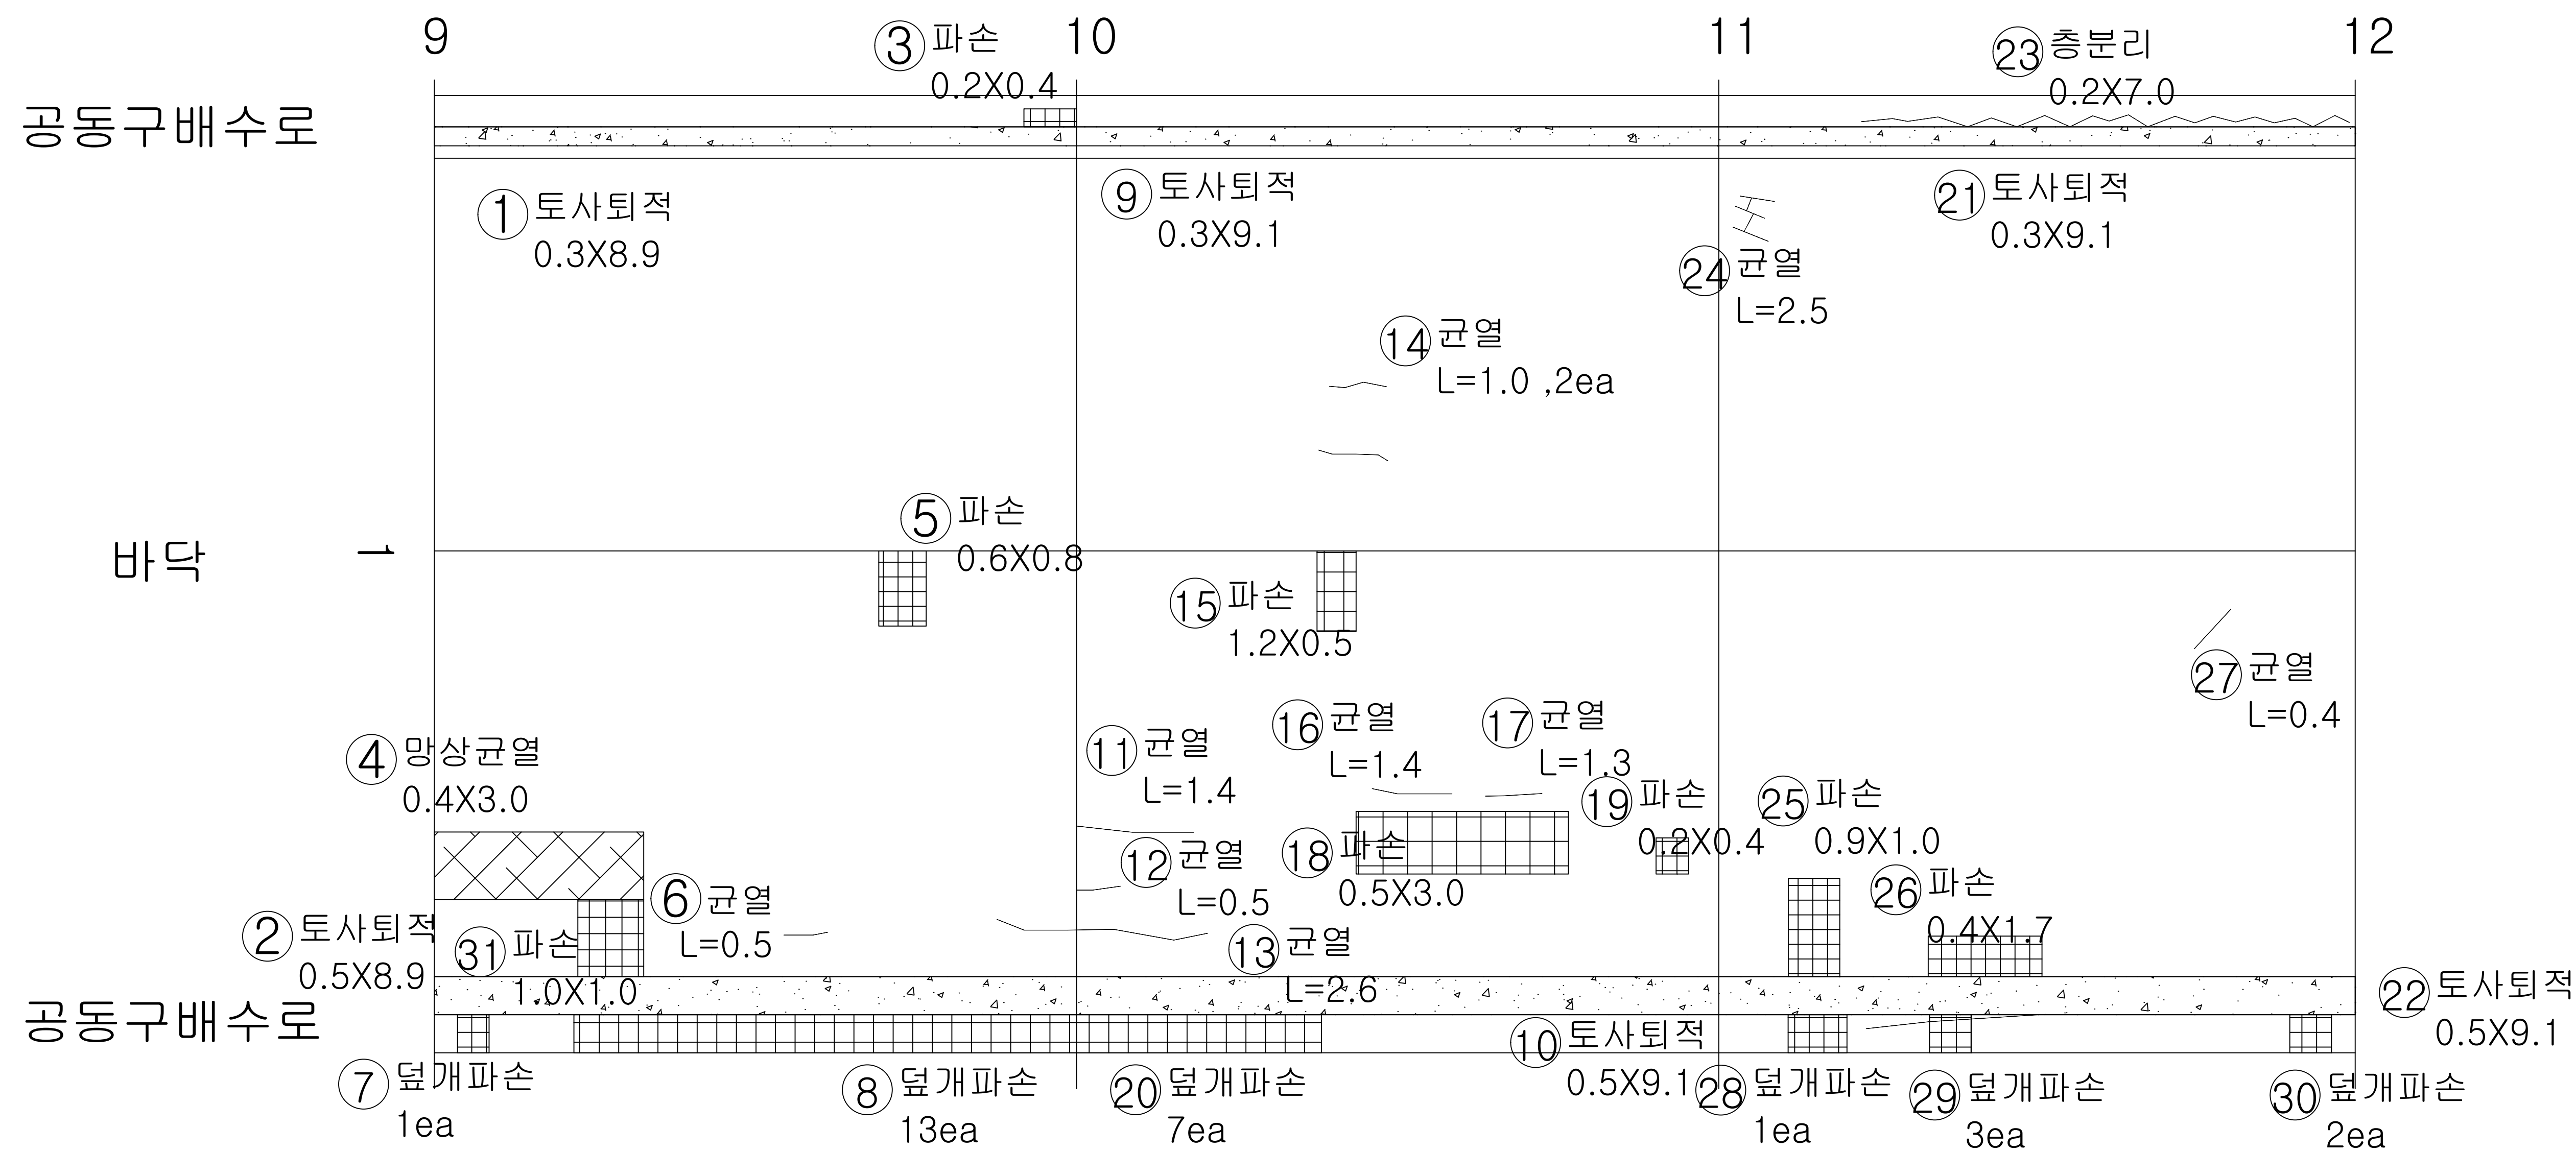
손상현황표

| 번호 | 내용 | 손상물량 | | | | | | 비고 |
|---|---|---|---|---|---|---|---|---|
| 4 | 망상균열 | | 3.00 | 0.40 | 1 | 1.20 | m <sup>2</sup> | 23'보수 |
| 6 | 균열 | | | 0.50 | 1 | 0.50 | m | 23'보수 |
| 11 | 균열 | | | 1.40 | 1 | 1.40 | m | 23'보수 |
| 13 | 균열 | | | 2.60 | 1 | 2.60 | m | 23'보수 |

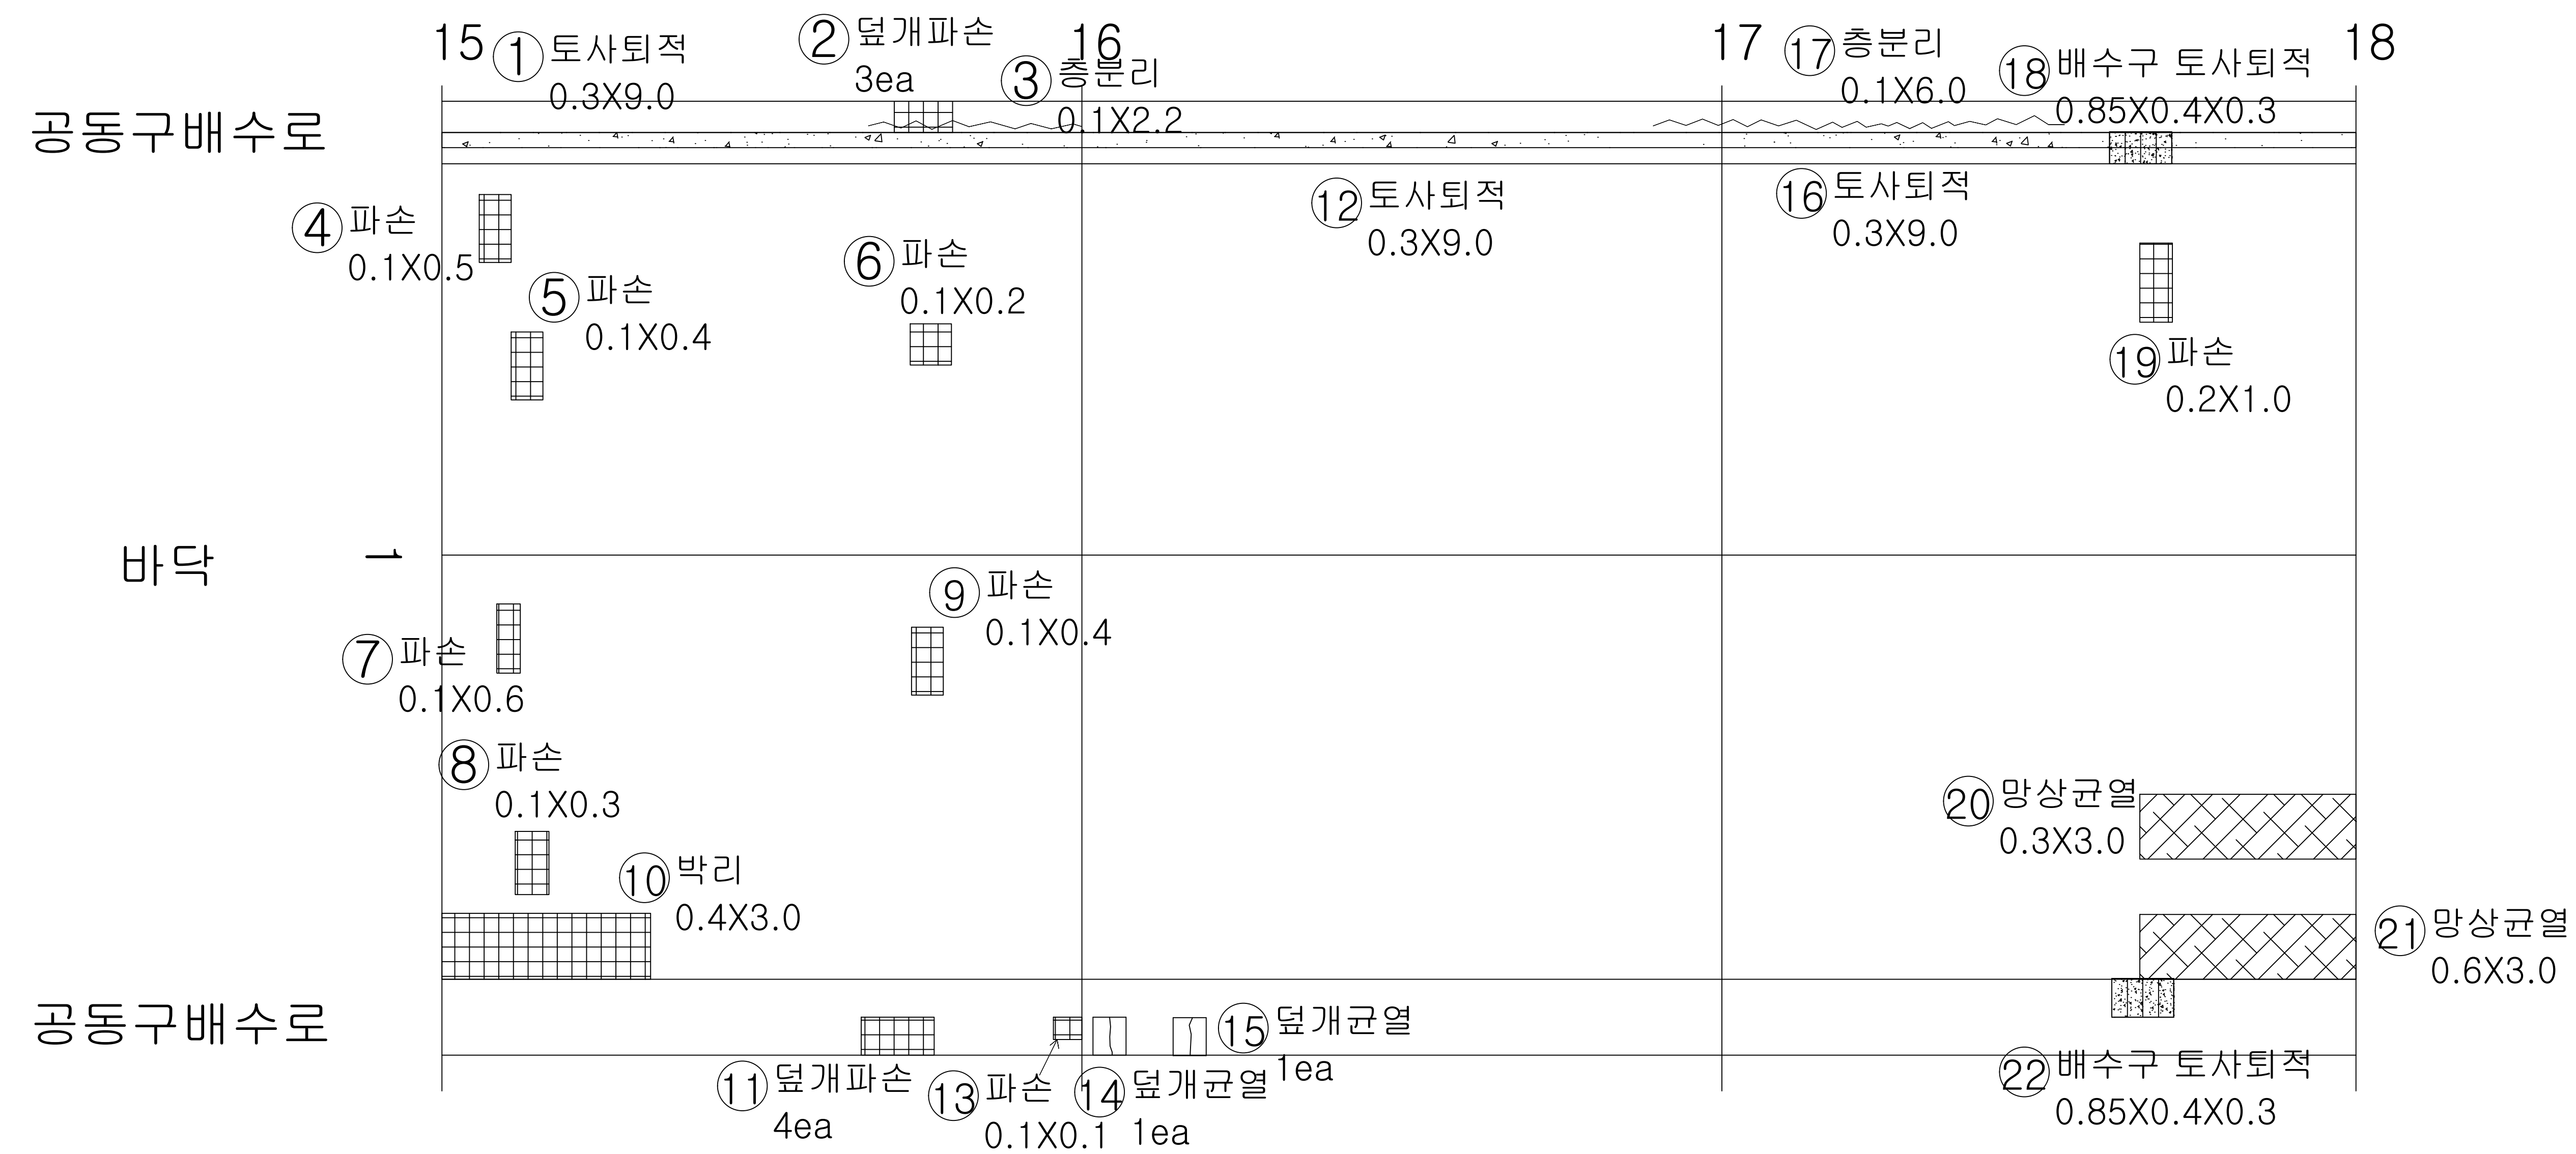
## 손상 현황 표

| 번호 | 내용 | 손상물량 | | | | | | 비고 |
|---|---|---|---|---|---|---|---|---|
| 15 | 덮개균열 | | | | 1 | 1.00 | EA | 기존 |
| 20 | 망상균열 | | 3.00 | 0.30 | 1 | 0.90 | m³ | 23'보수 |
| 21 | 망상균열 | | 3.00 | 0.60 | 1 | 1.80 | m³ | 23'보수 |

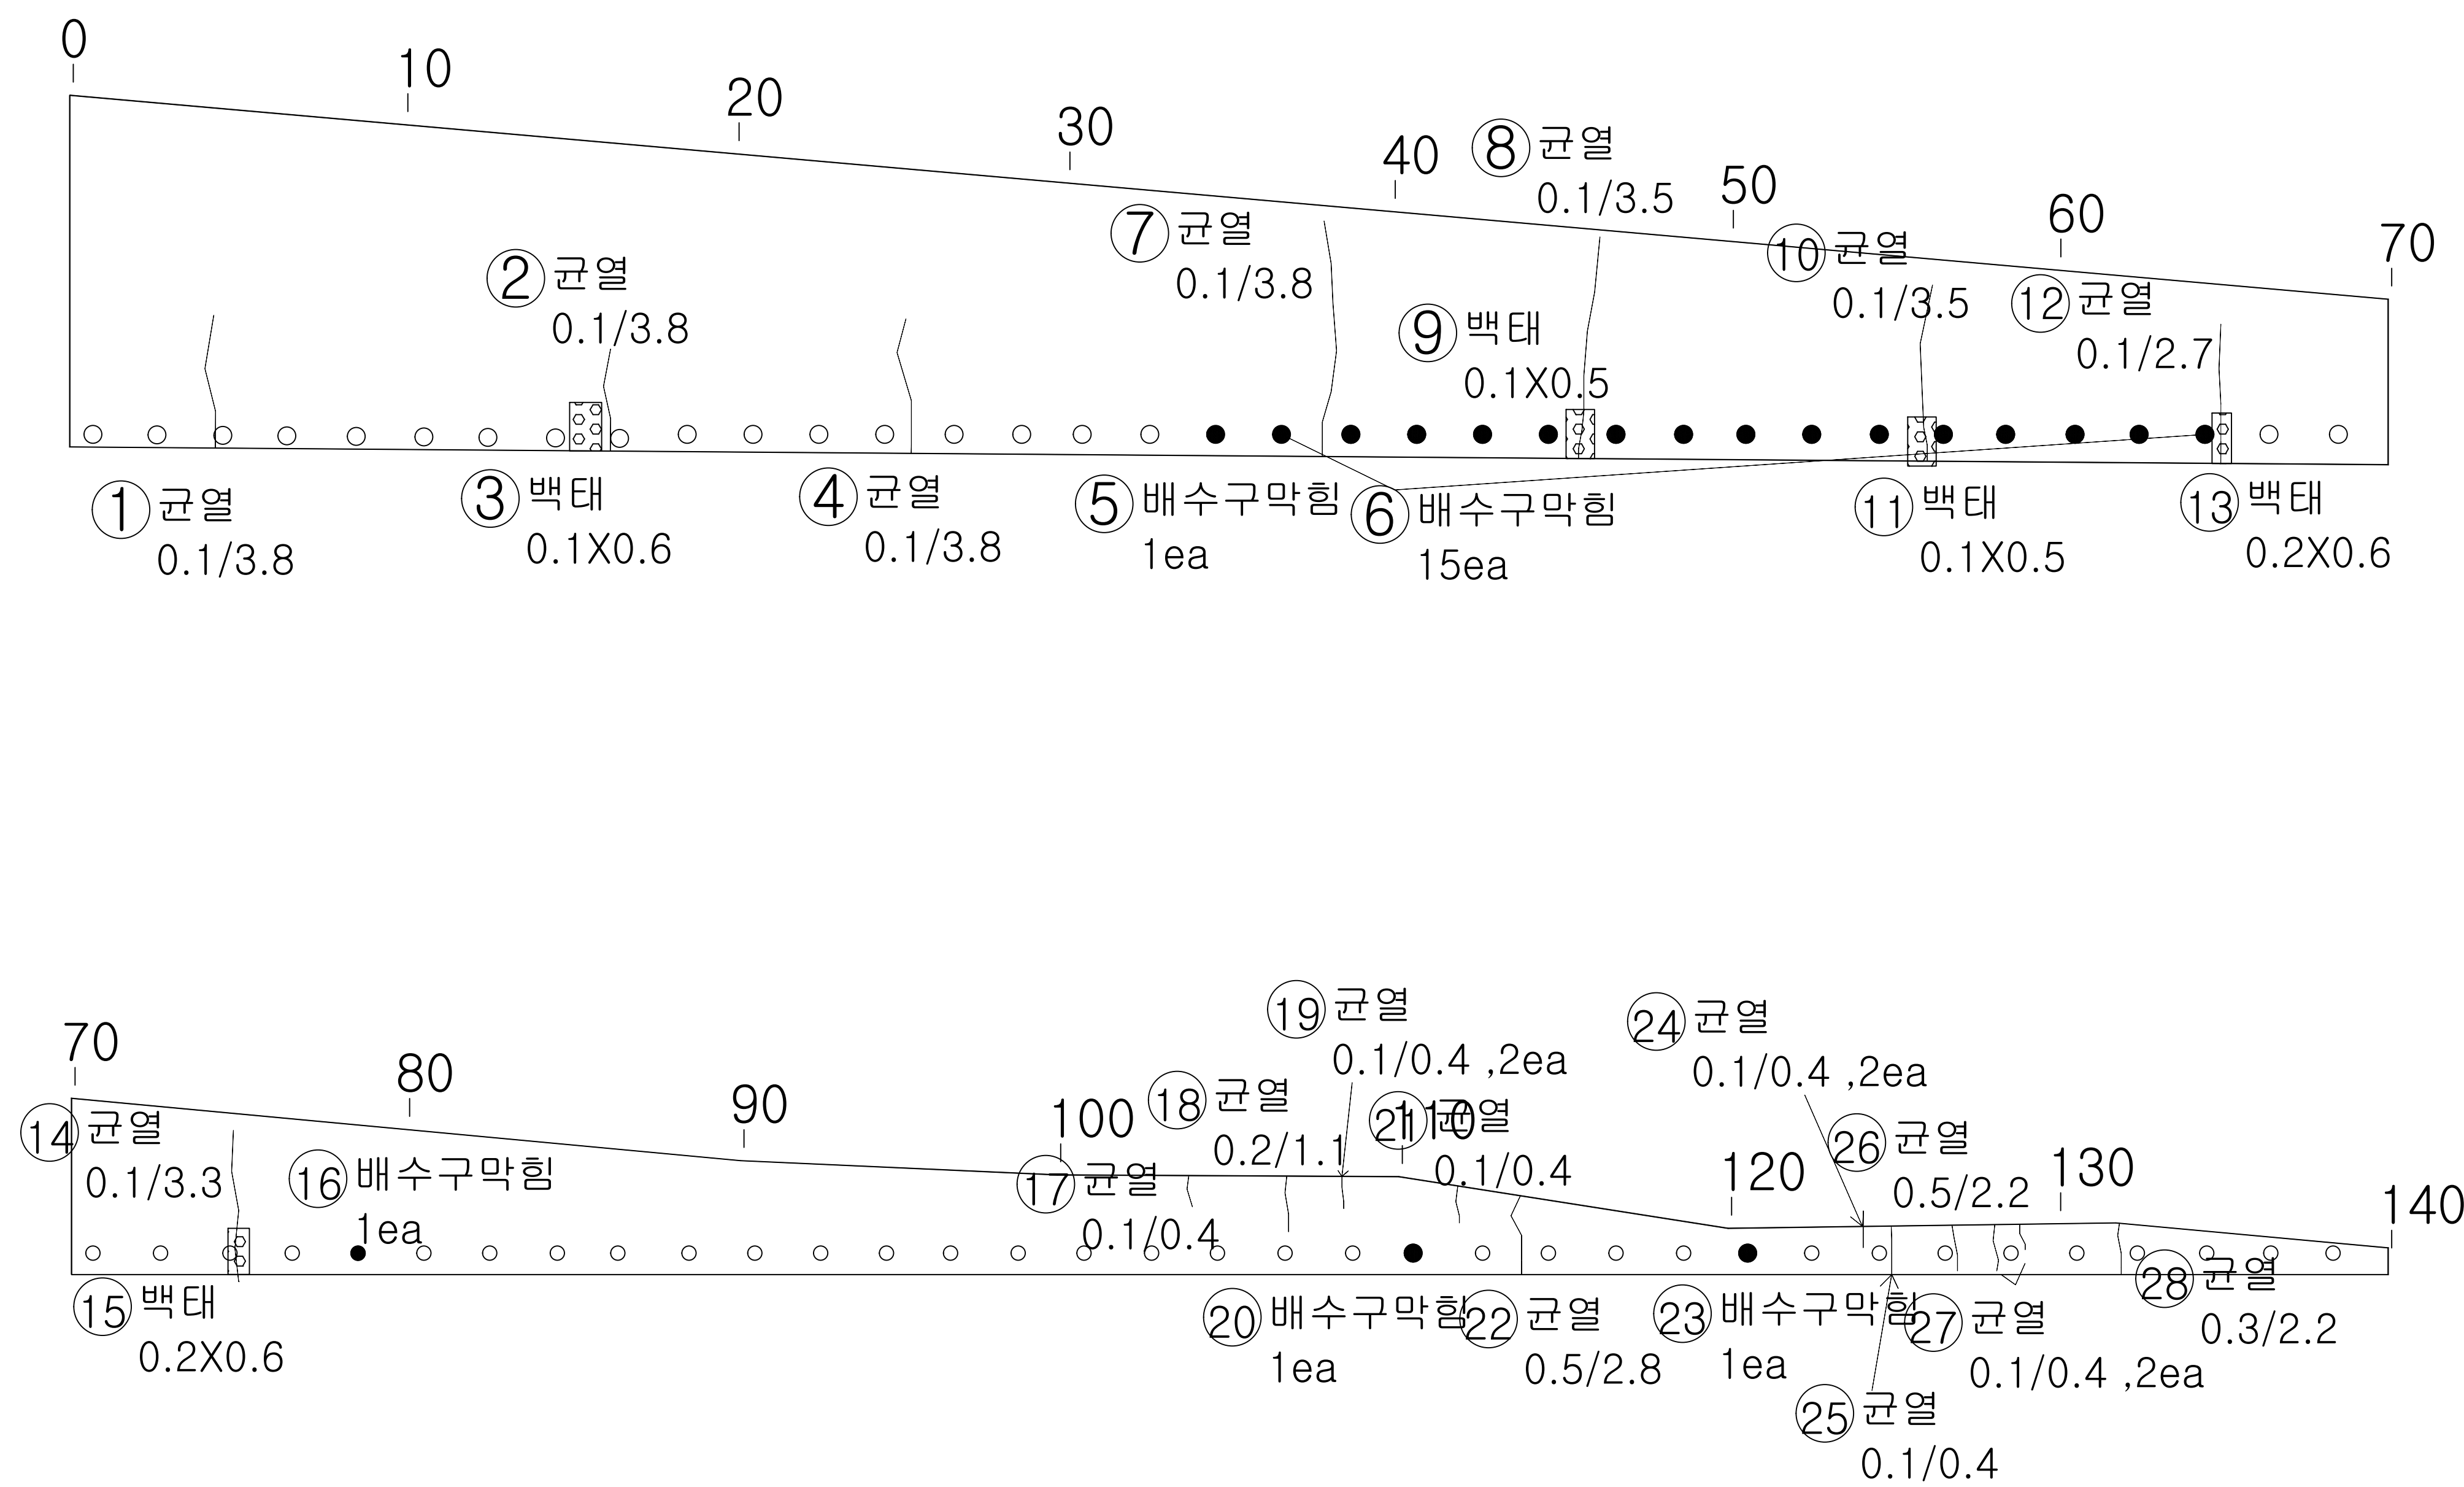
ID : 오천터널(하) 진입부 옹벽

손상현황표
