ID : 오전터널(하) 천단부 SPAN 1 ~ SPAN 3

용역명 국토42호선 길천교 등 4개소 정밀안전점검 및 내진성능평가용역

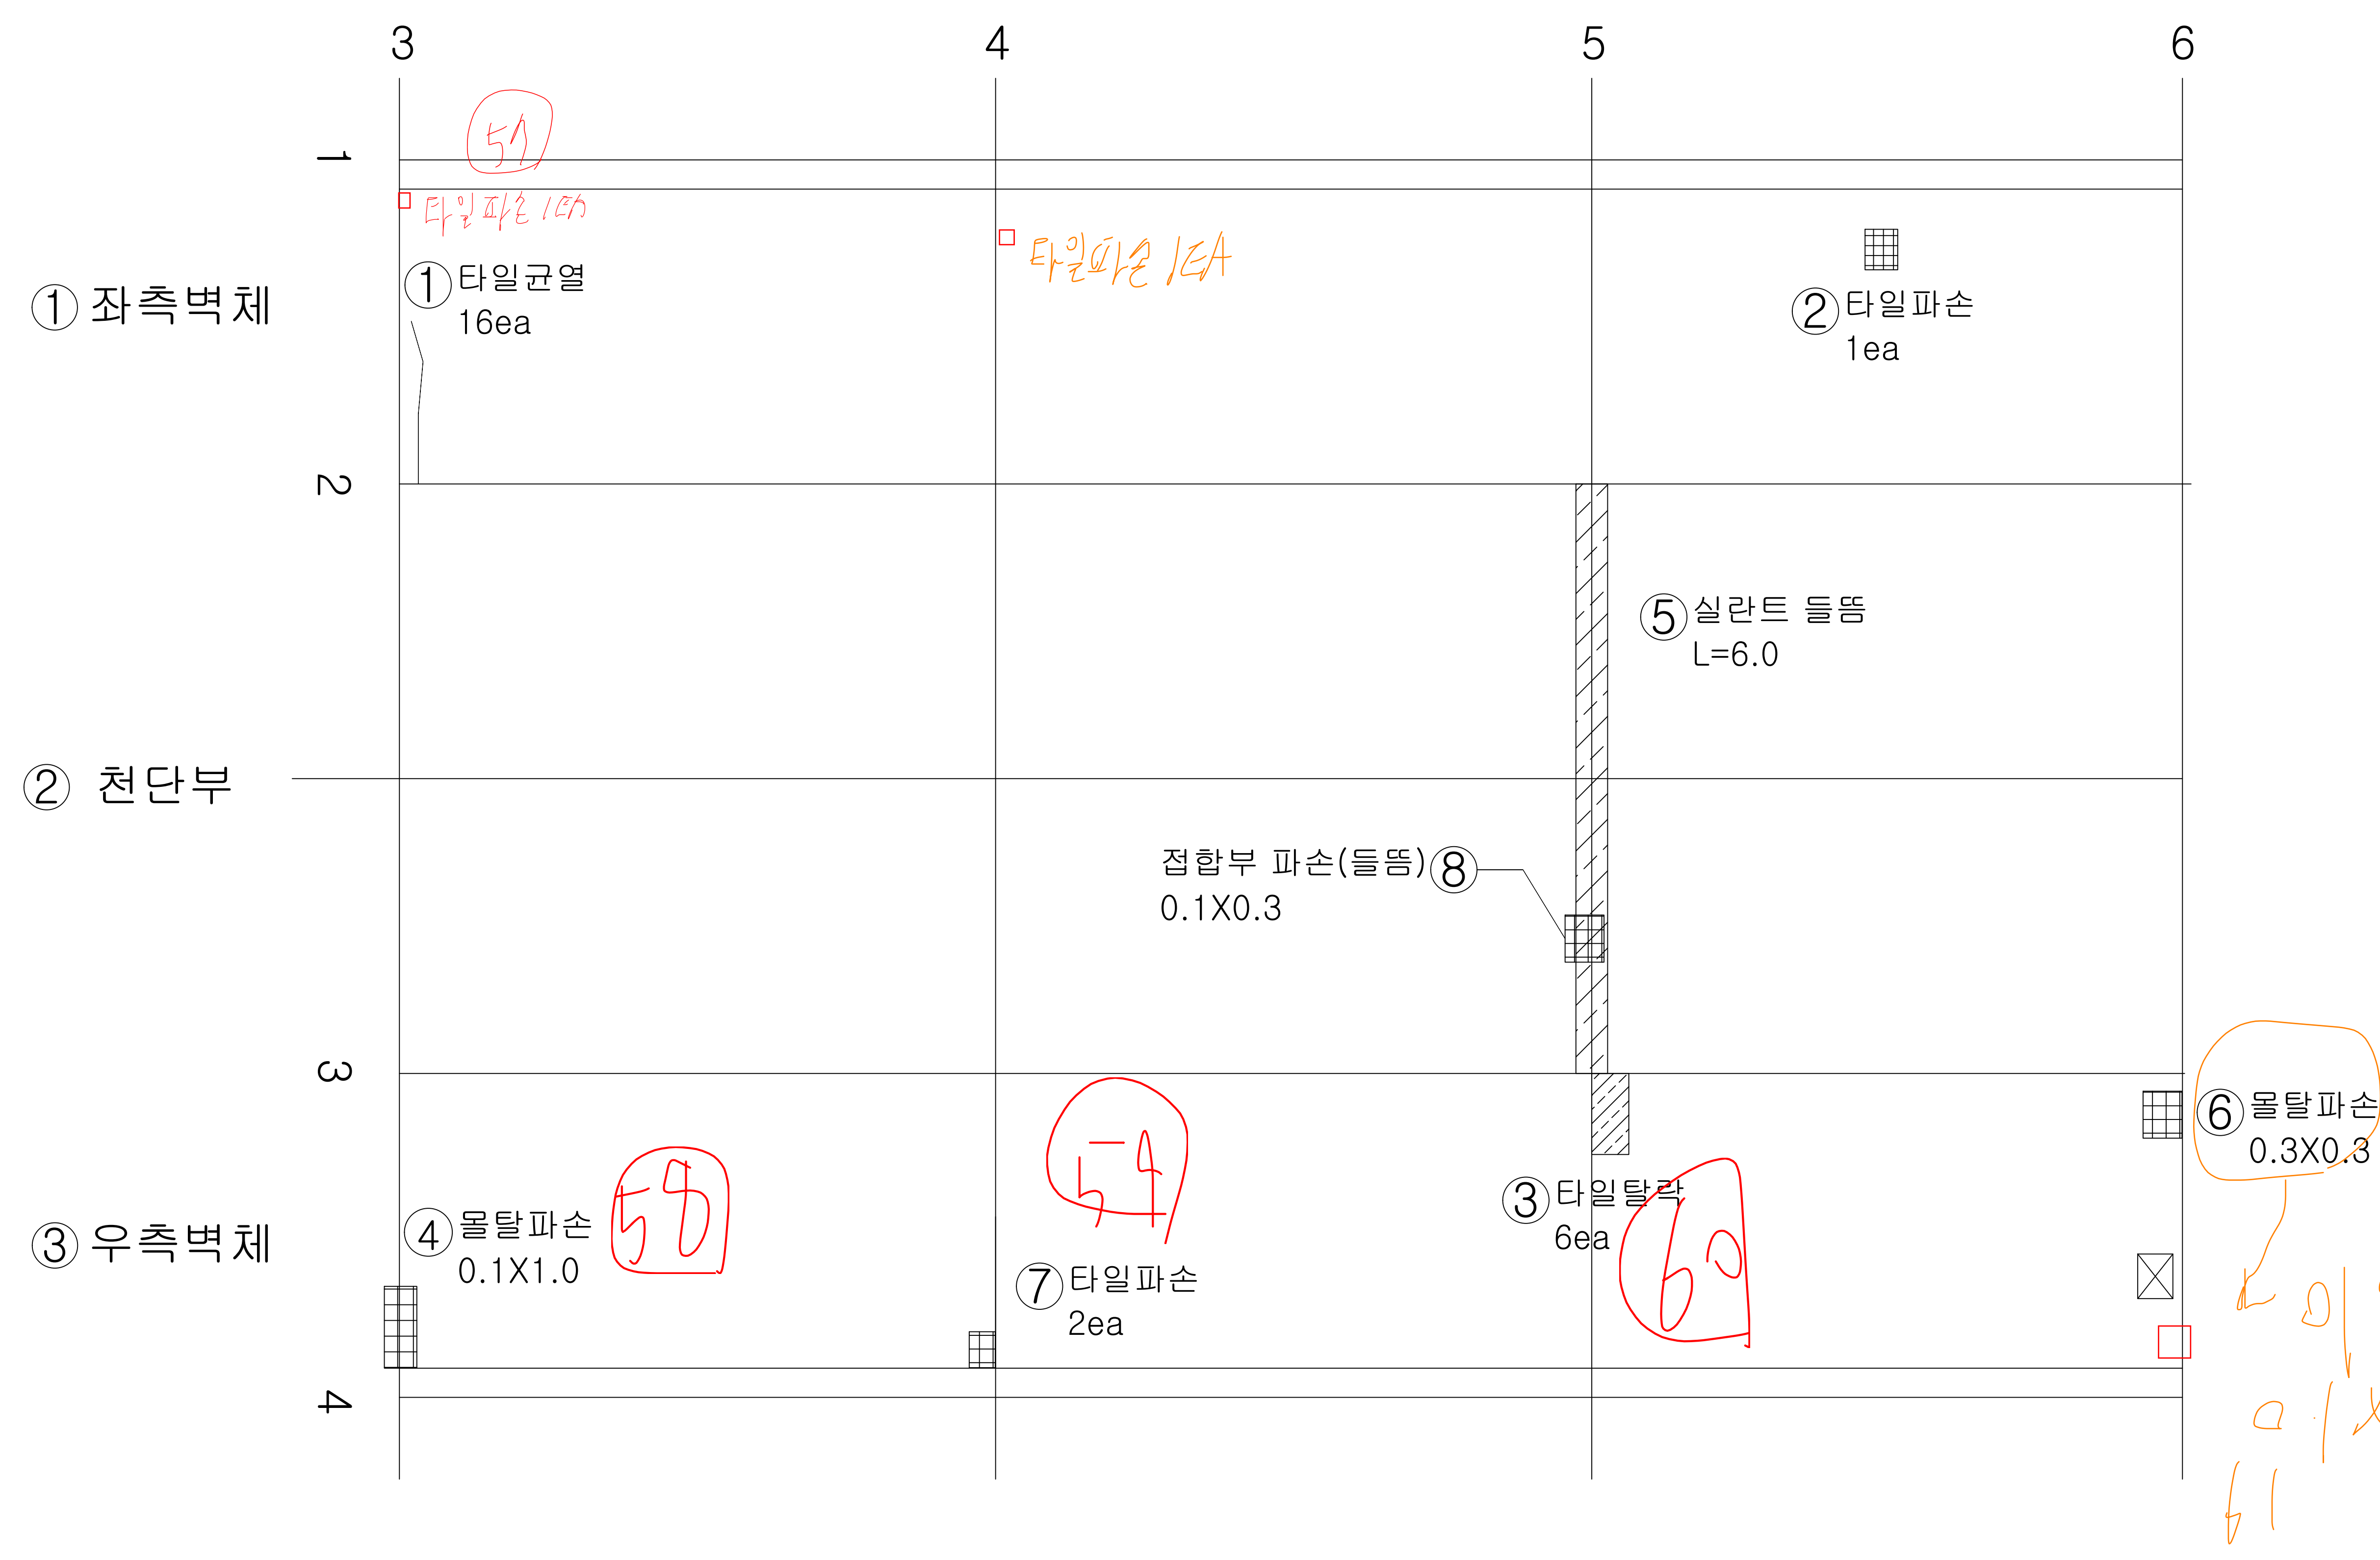
손상 현황 표

| 번호 | 내용 | 손상물량 | | | | | | 비고 |
|---|---|---|---|---|---|---|---|---|
| 1 | 타일균열 | | | | 16 | 16.00 | EA | 기존 |

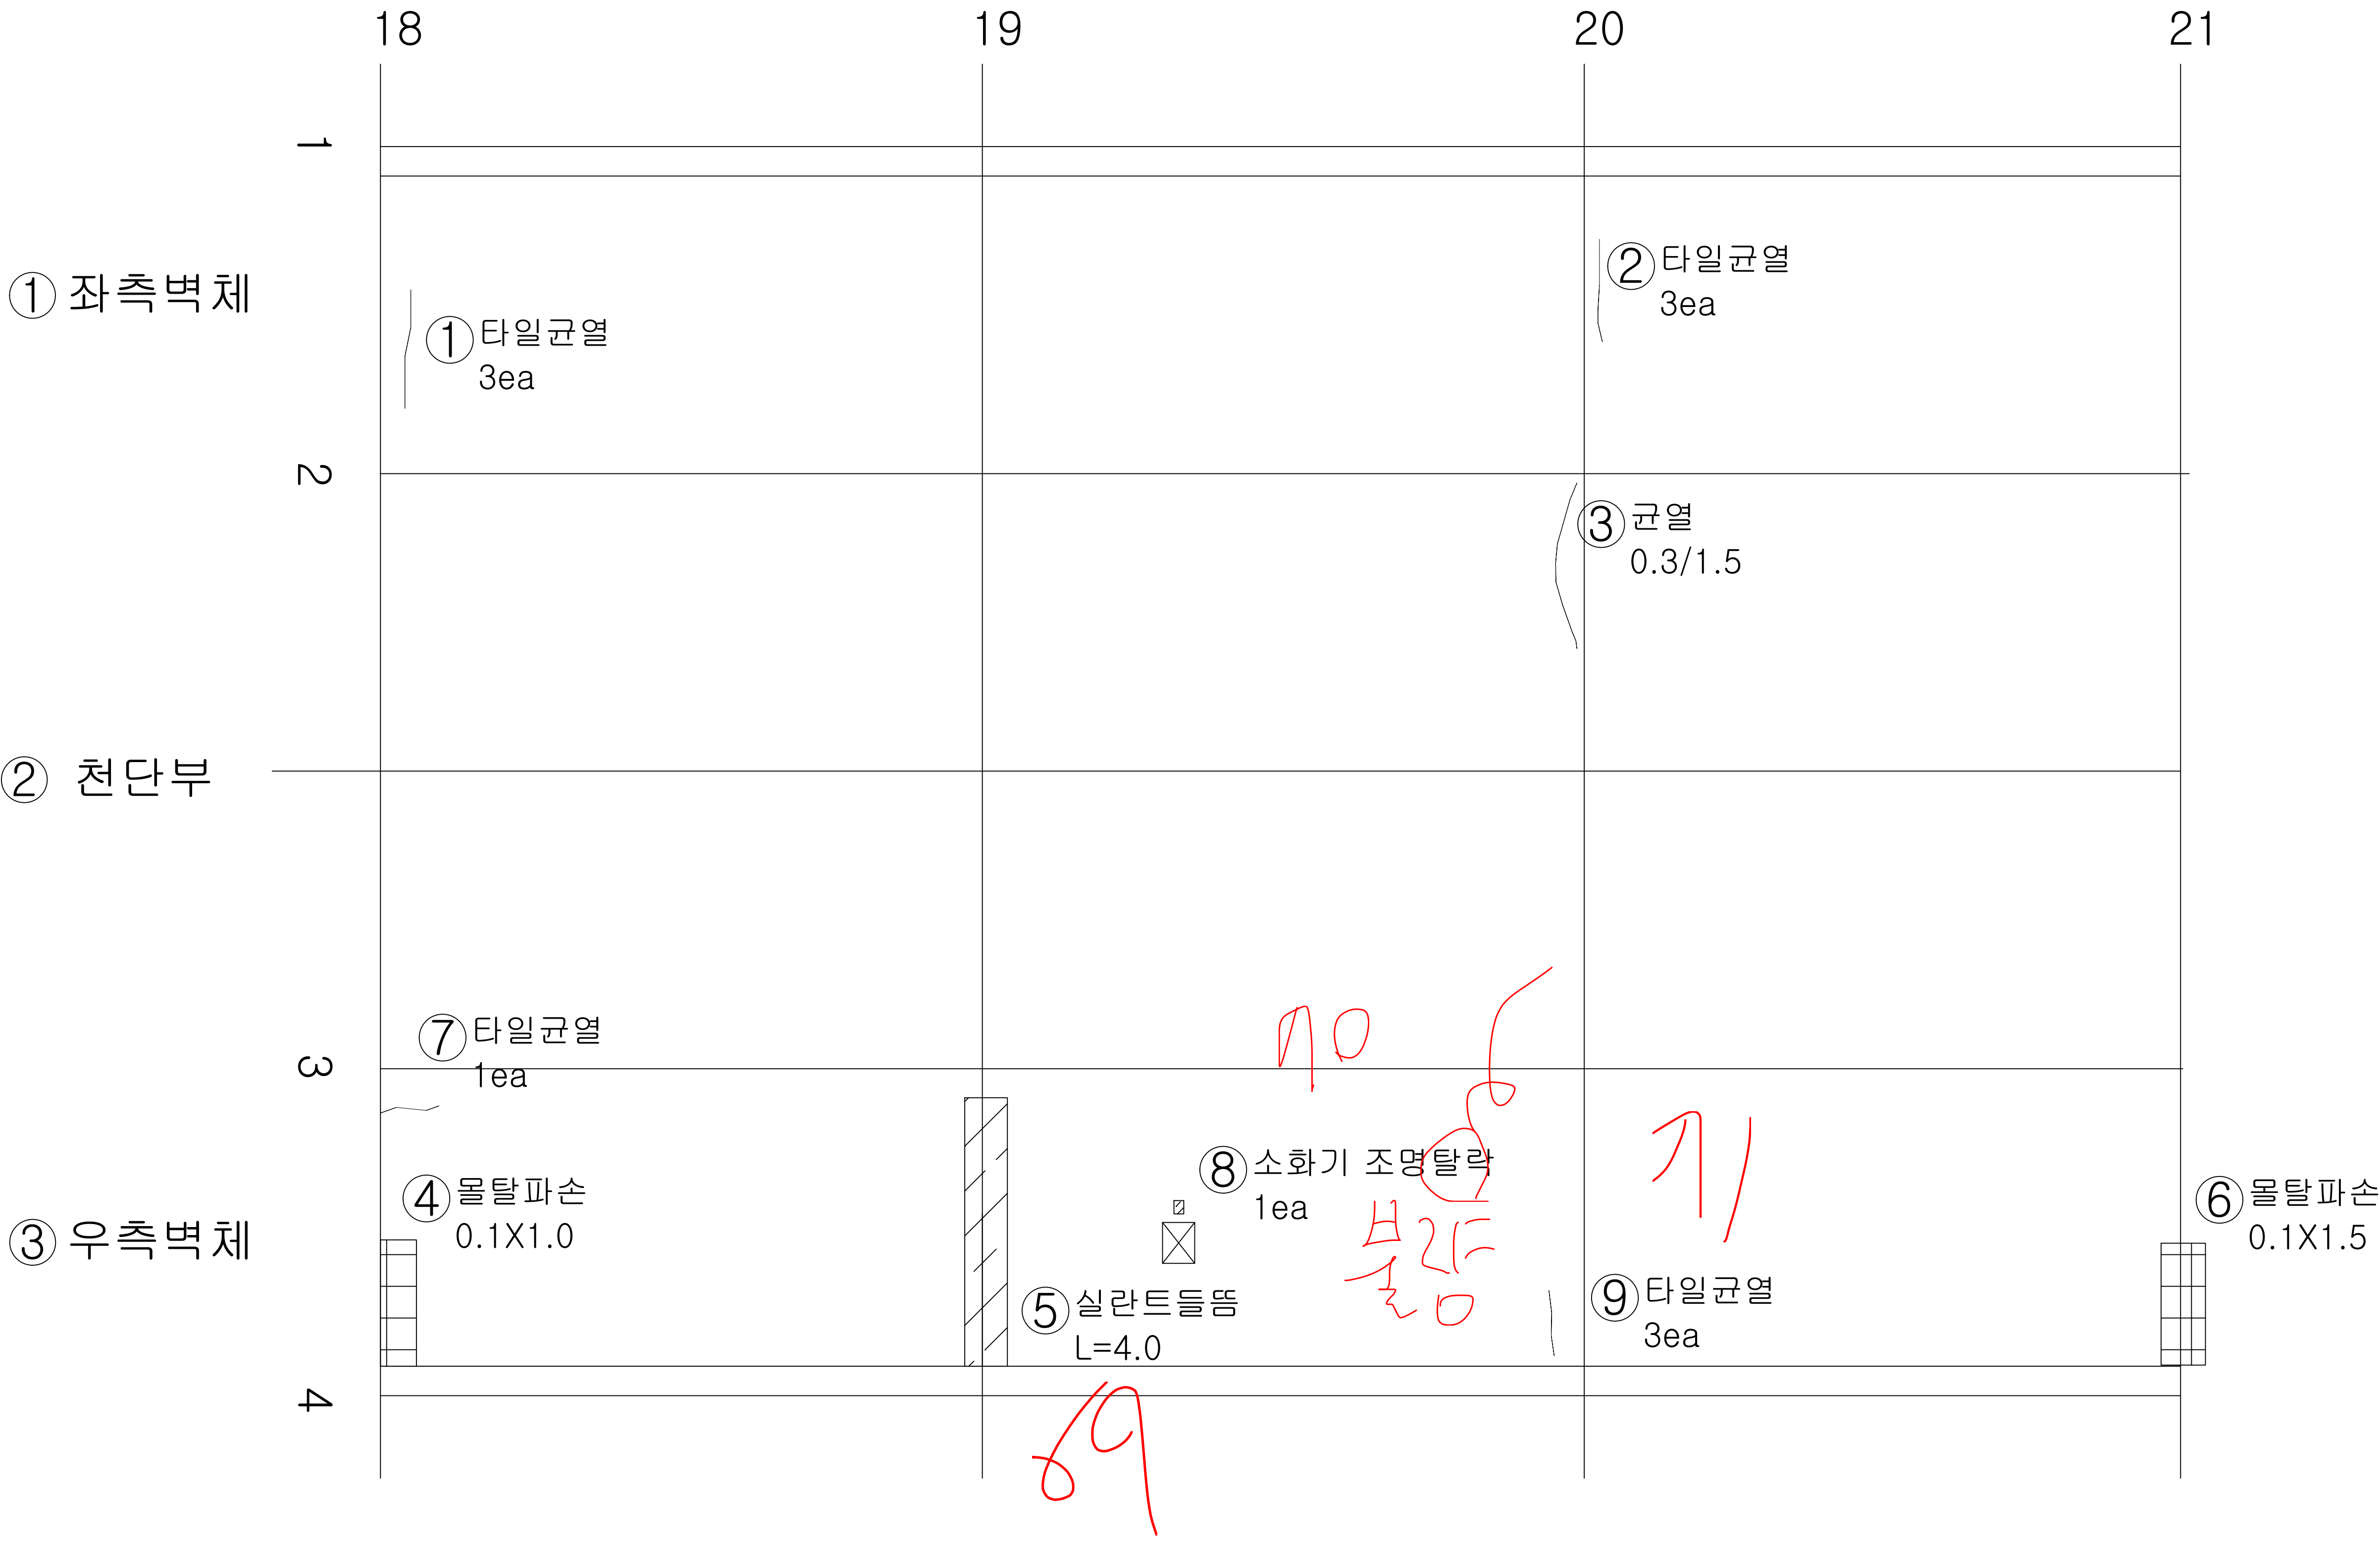
| 번호 | 내용 | 손상물량 | | | | | | 비고 |
|---|---|---|---|---|---|---|---|---|
| 1 | 타일균열 | | | | 3 | 3.00 | EA | 기존 |
| 2 | 타일균열 | | | | 3 | 3.00 | EA | 기존 |
| 3 | 균열 | 0.30 | | 1.50 | 1 | 1.50 | m | 기존 |
| 7 | 타일균열 | | | | 1 | 1.00 | EA | 신규 |
| 9 | 타일균열 | | | | 3 | 3.00 | EA | 신규 |

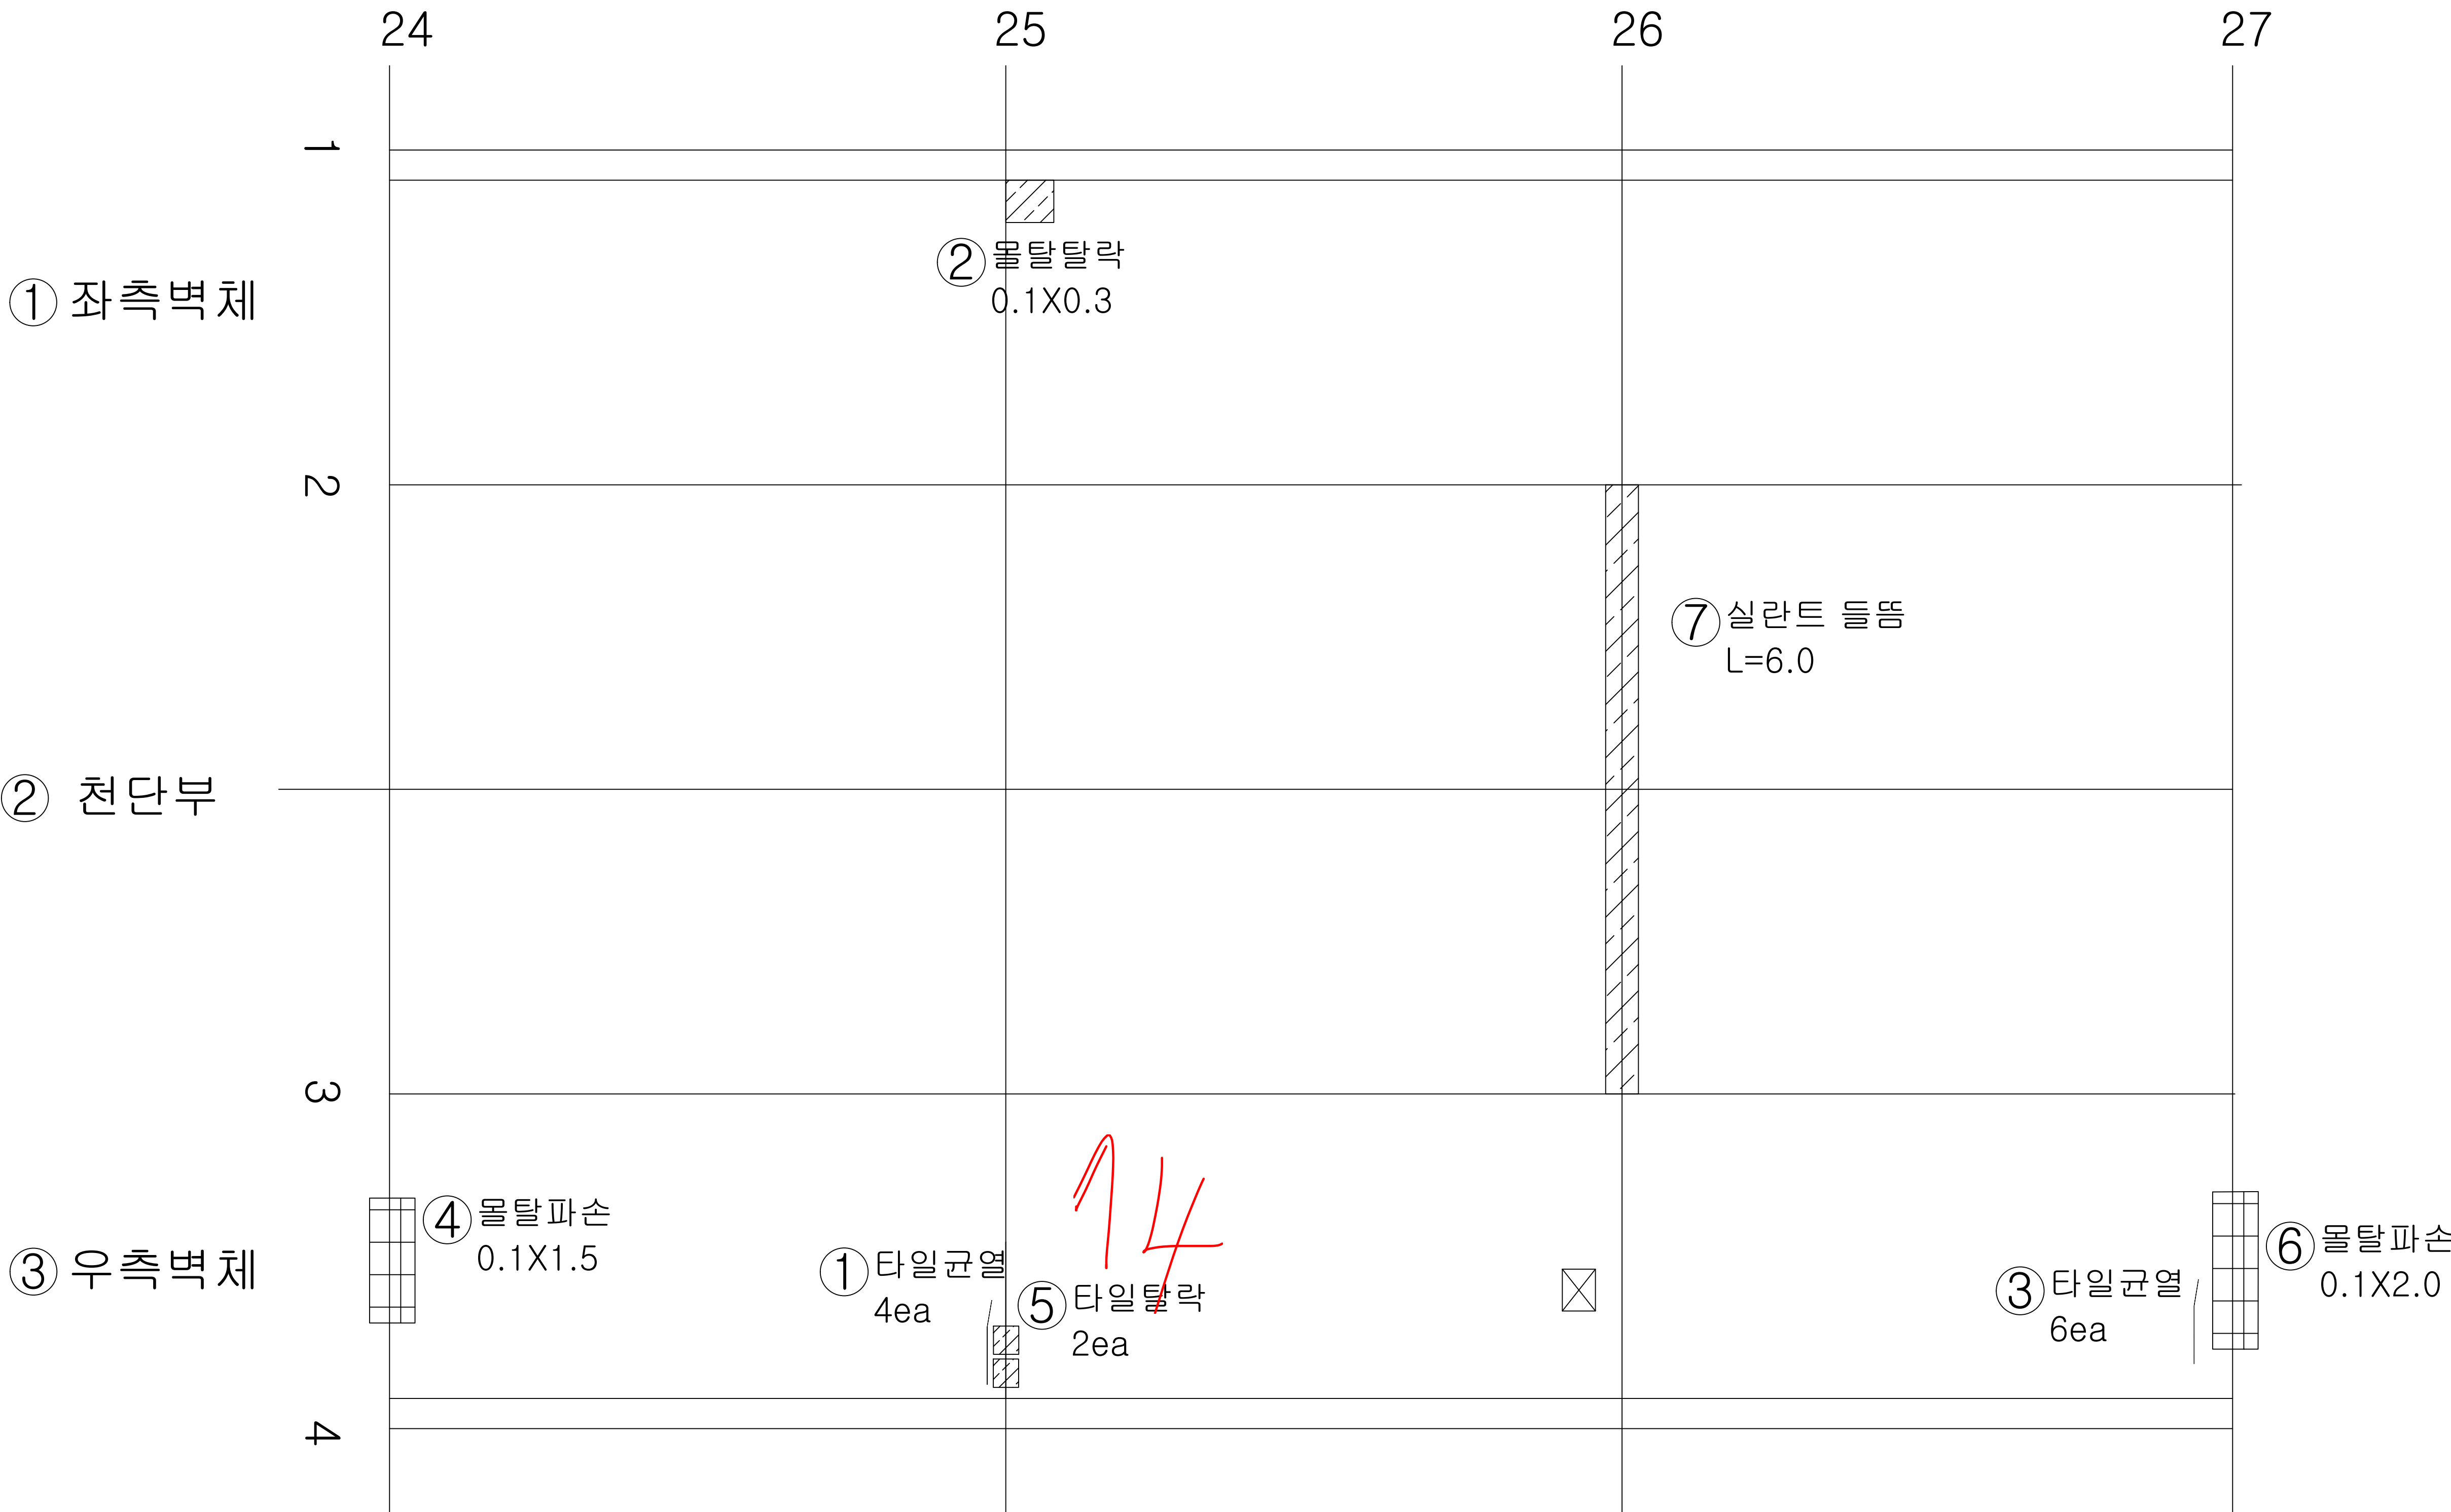
| 번호 | 내용 | 손상물량 | | | | | | 비고 |
|---|---|---|---|---|---|---|---|---|
| 1 | 타일균열 | | | | 4 | 4.00 | EA | 기존 |
| 3 | 타일균열 | | | | 6 | 6.00 | EA | 기존 |

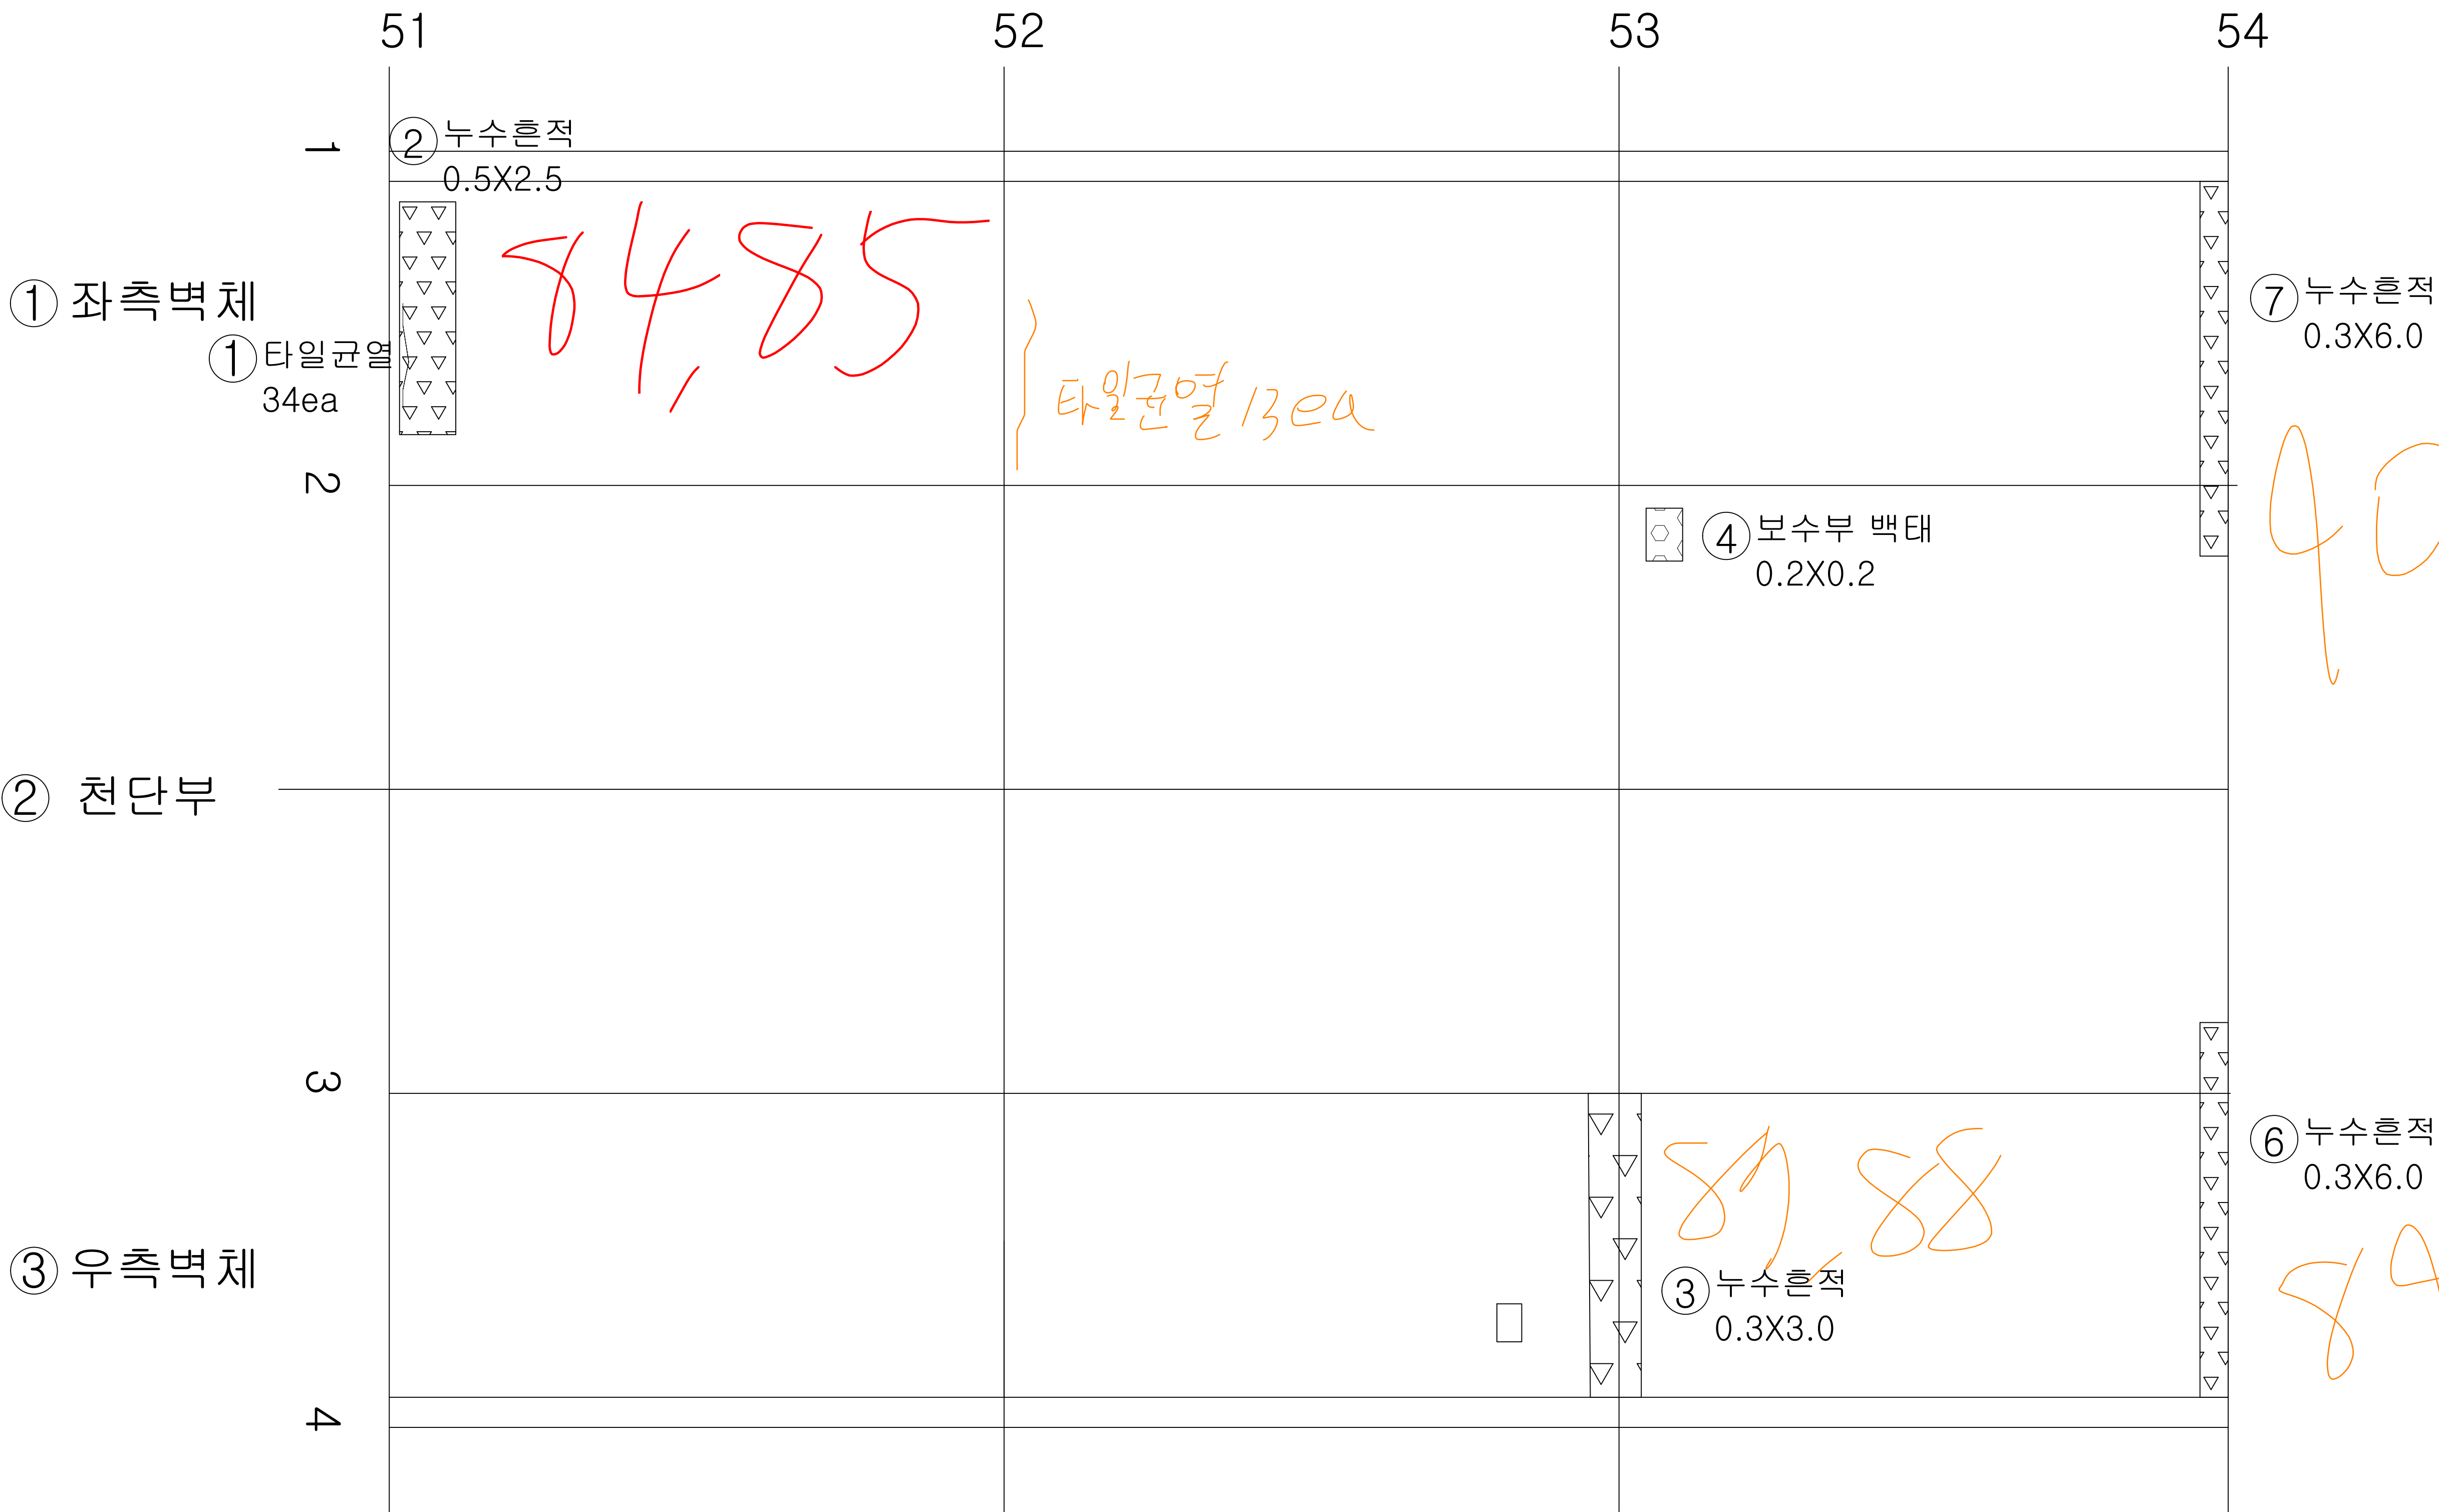
| 번호 | 내용 | 손상물량 | | | | | | 비고 |
|---|---|---|---|---|---|---|---|---|
| 1 | 타일균열 | | - | 1.00 | 34 | 34.00 | EA | 기존 |
| 2 | 누수흔적 | | 2.50 | 0.50 | 1 | 1.25 | m <sup>2</sup> | 기존 |
| 3 | 누수흔적 | | 3.00 | 0.30 | 1 | 0.90 | m <sup>2</sup> | 기존 |
| 6 | 누수흔적 | | 0.30 | 6.00 | 1 | 1.80 | m <sup>2</sup> | 신규 |
| 7 | 누수흔적 | | 0.30 | 6.00 | 1 | 1.80 | m <sup>2</sup> | 신규 |

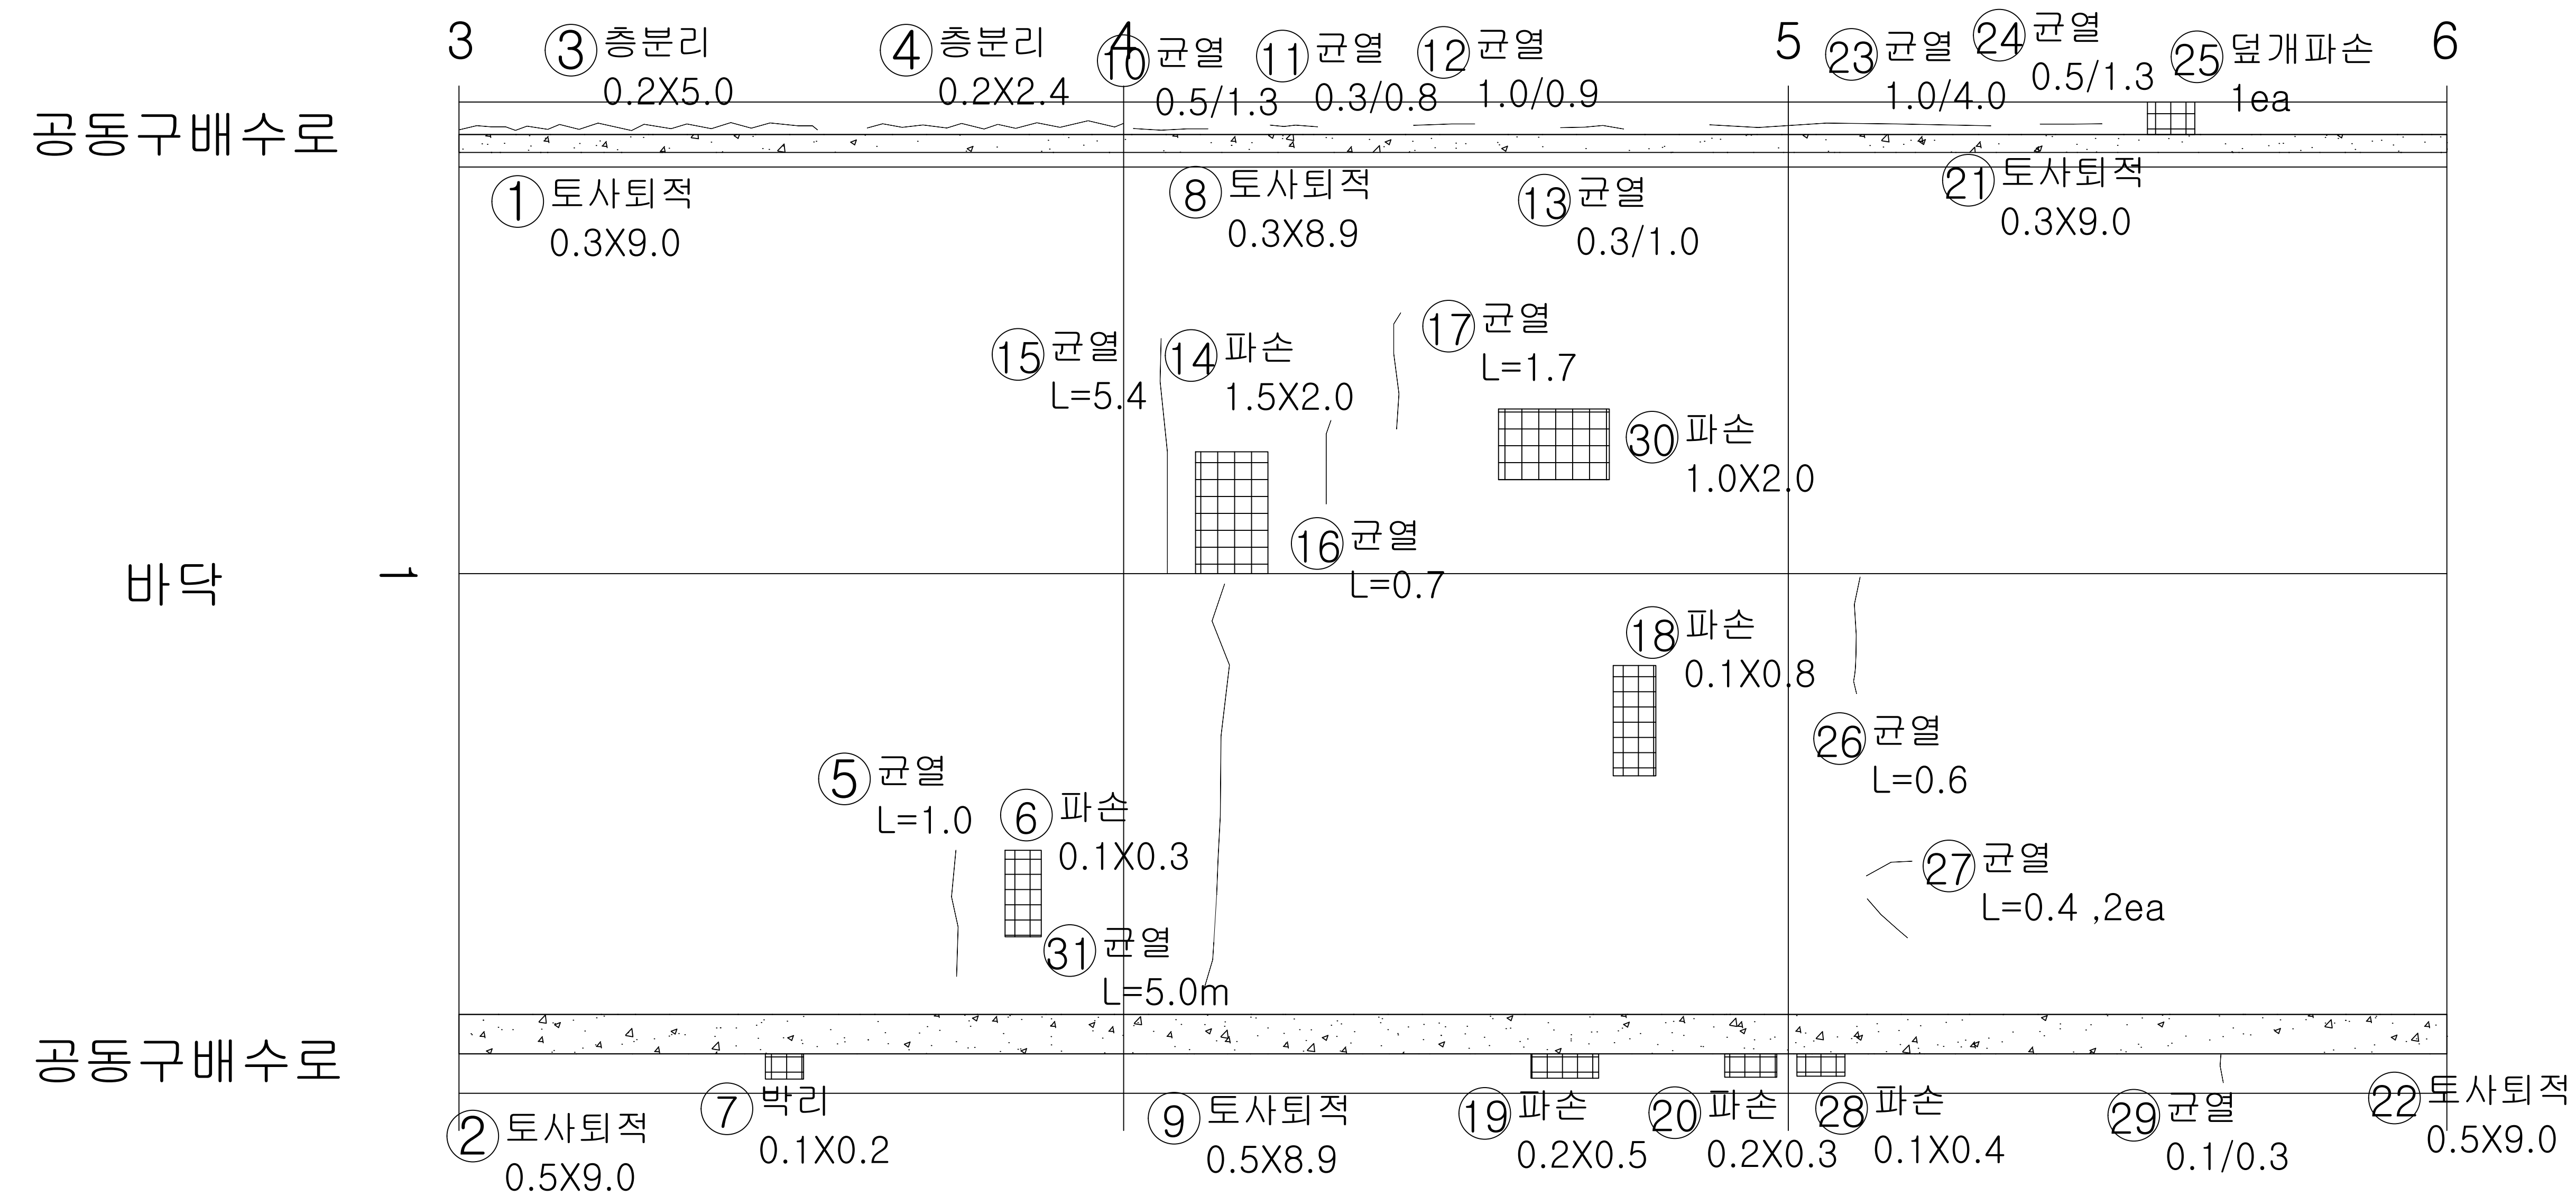
| 번호 | 내용 | 손상물량 | | | | | | 비고 |
| 10 | 균열 | 0.50 | | 1.30 | 1 | 1.30 | m | 기존 |
| 11 | 균열 | 0.30 | | 0.80 | 1 | 0.80 | m | 기존 |
| 12 | 균열 | 1.00 | | 0.90 | 1 | 0.90 | m | 기존 |
| 23 | 균열 | 1.00 | | 4.00 | 1 | 4.00 | m | 기존 |
| 24 | 균열 | 0.50 | | 1.30 | 1 | 1.30 | m | 기존 |

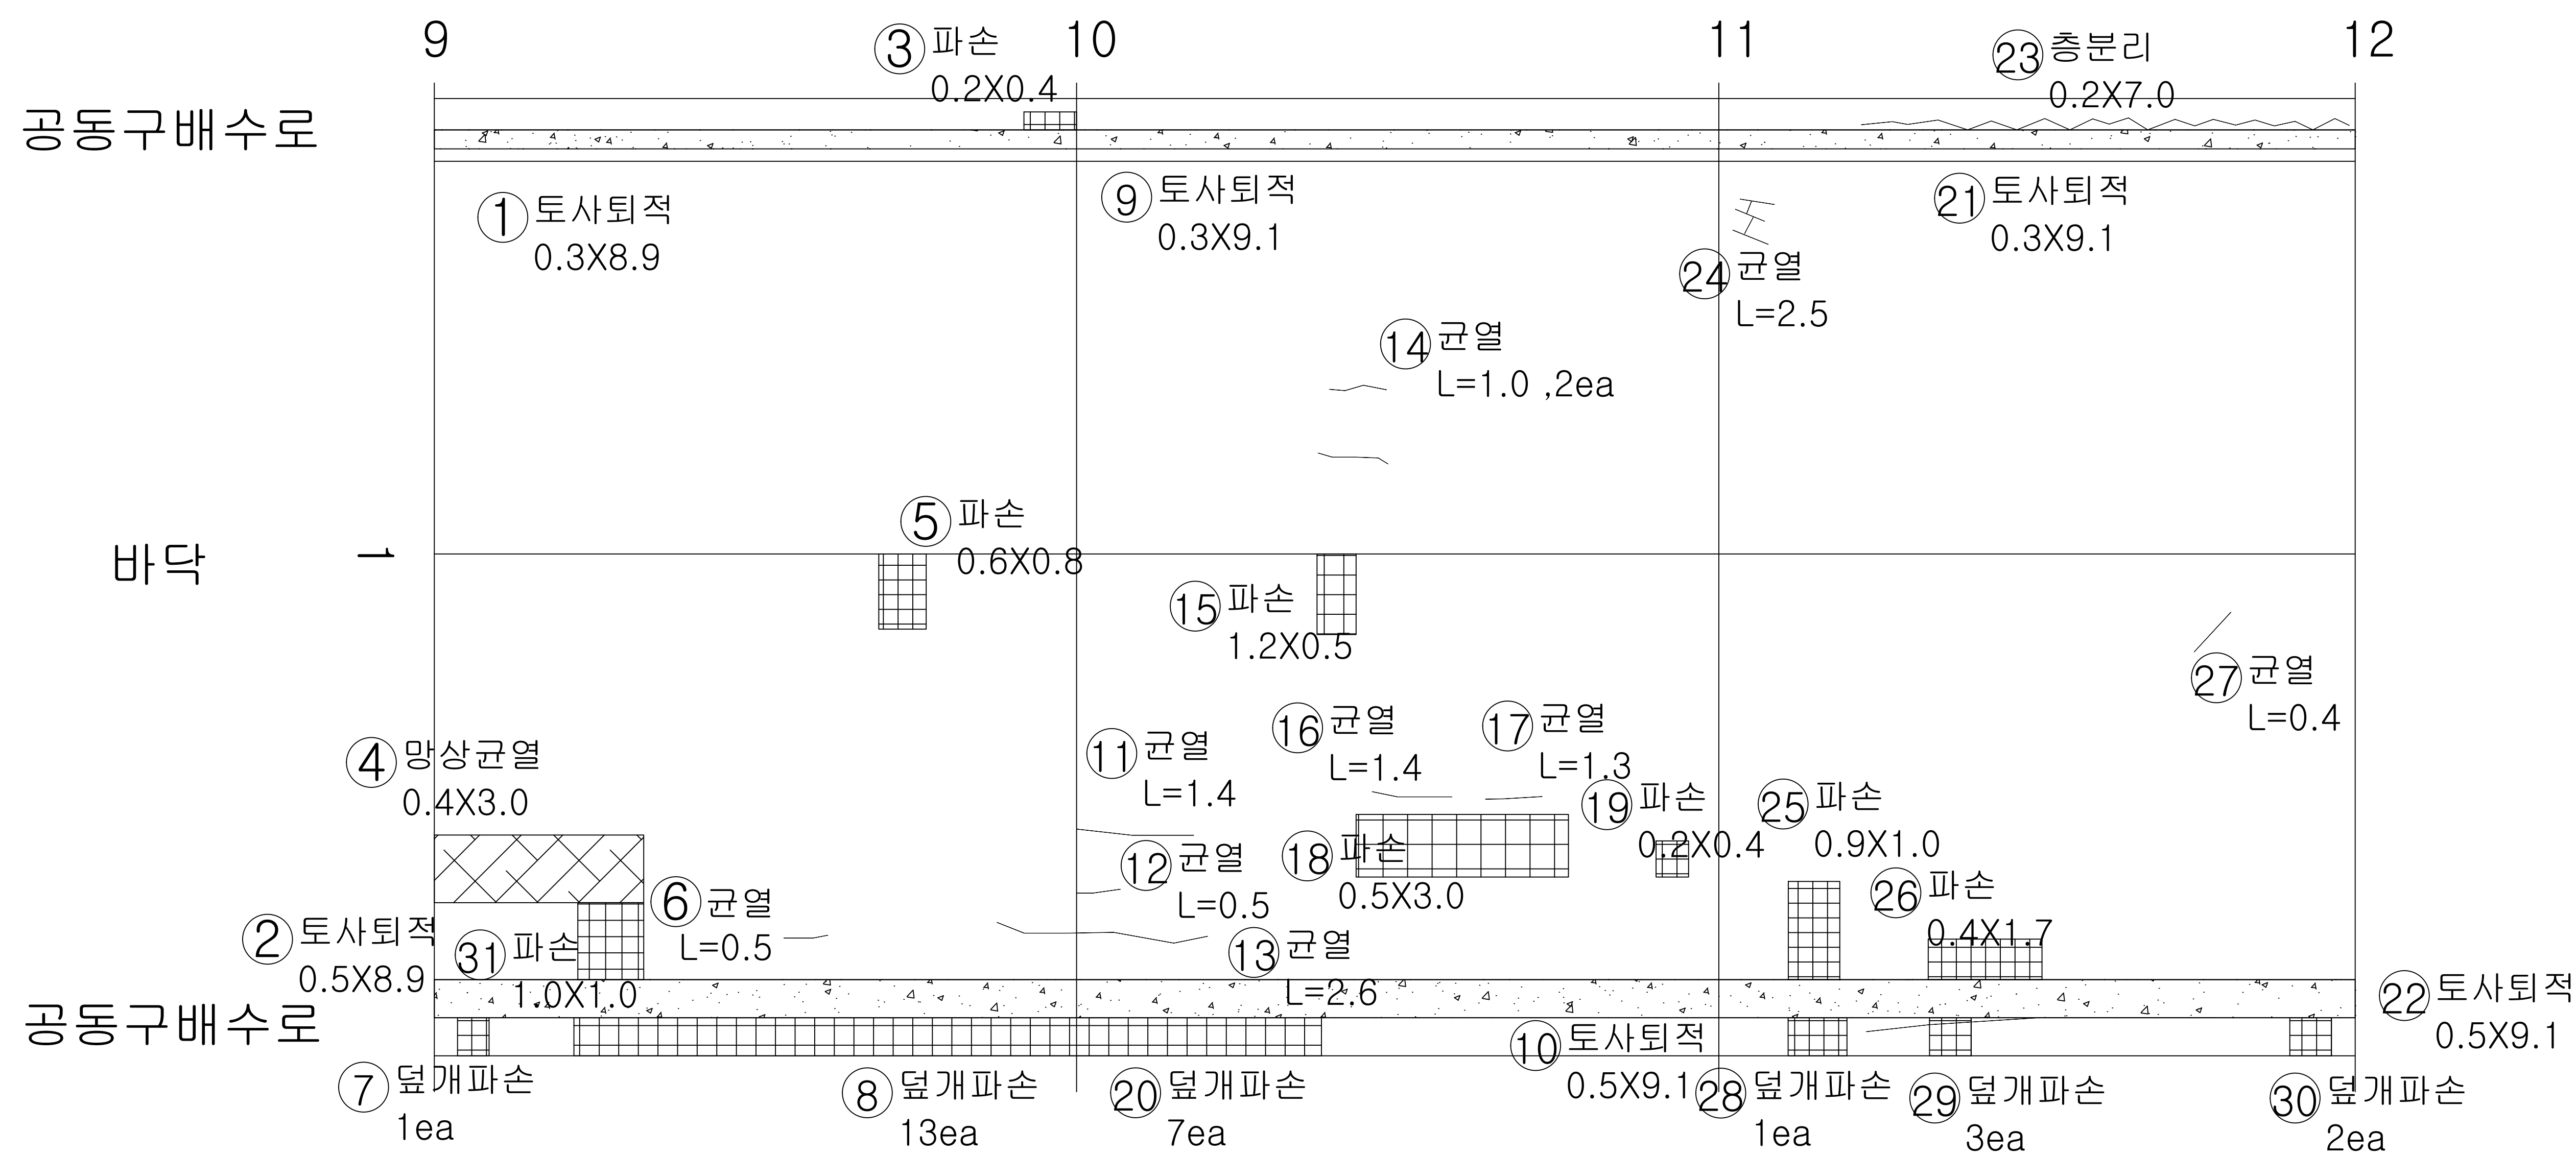
| 번호 | 내용 | 손상물량 | | | | | | 비고 |
| 4 | 망상균열 | | 3.00 | 0.40 | 1 | 1.20 | m <sup>2</sup> | 23'보수 |
