ID : 오전터널(하) 천단부 SPAN 1 ~ SPAN 3

용역명 국토42호선 길천교 등 4개소 정밀안전점검 및 내진성능평가용역

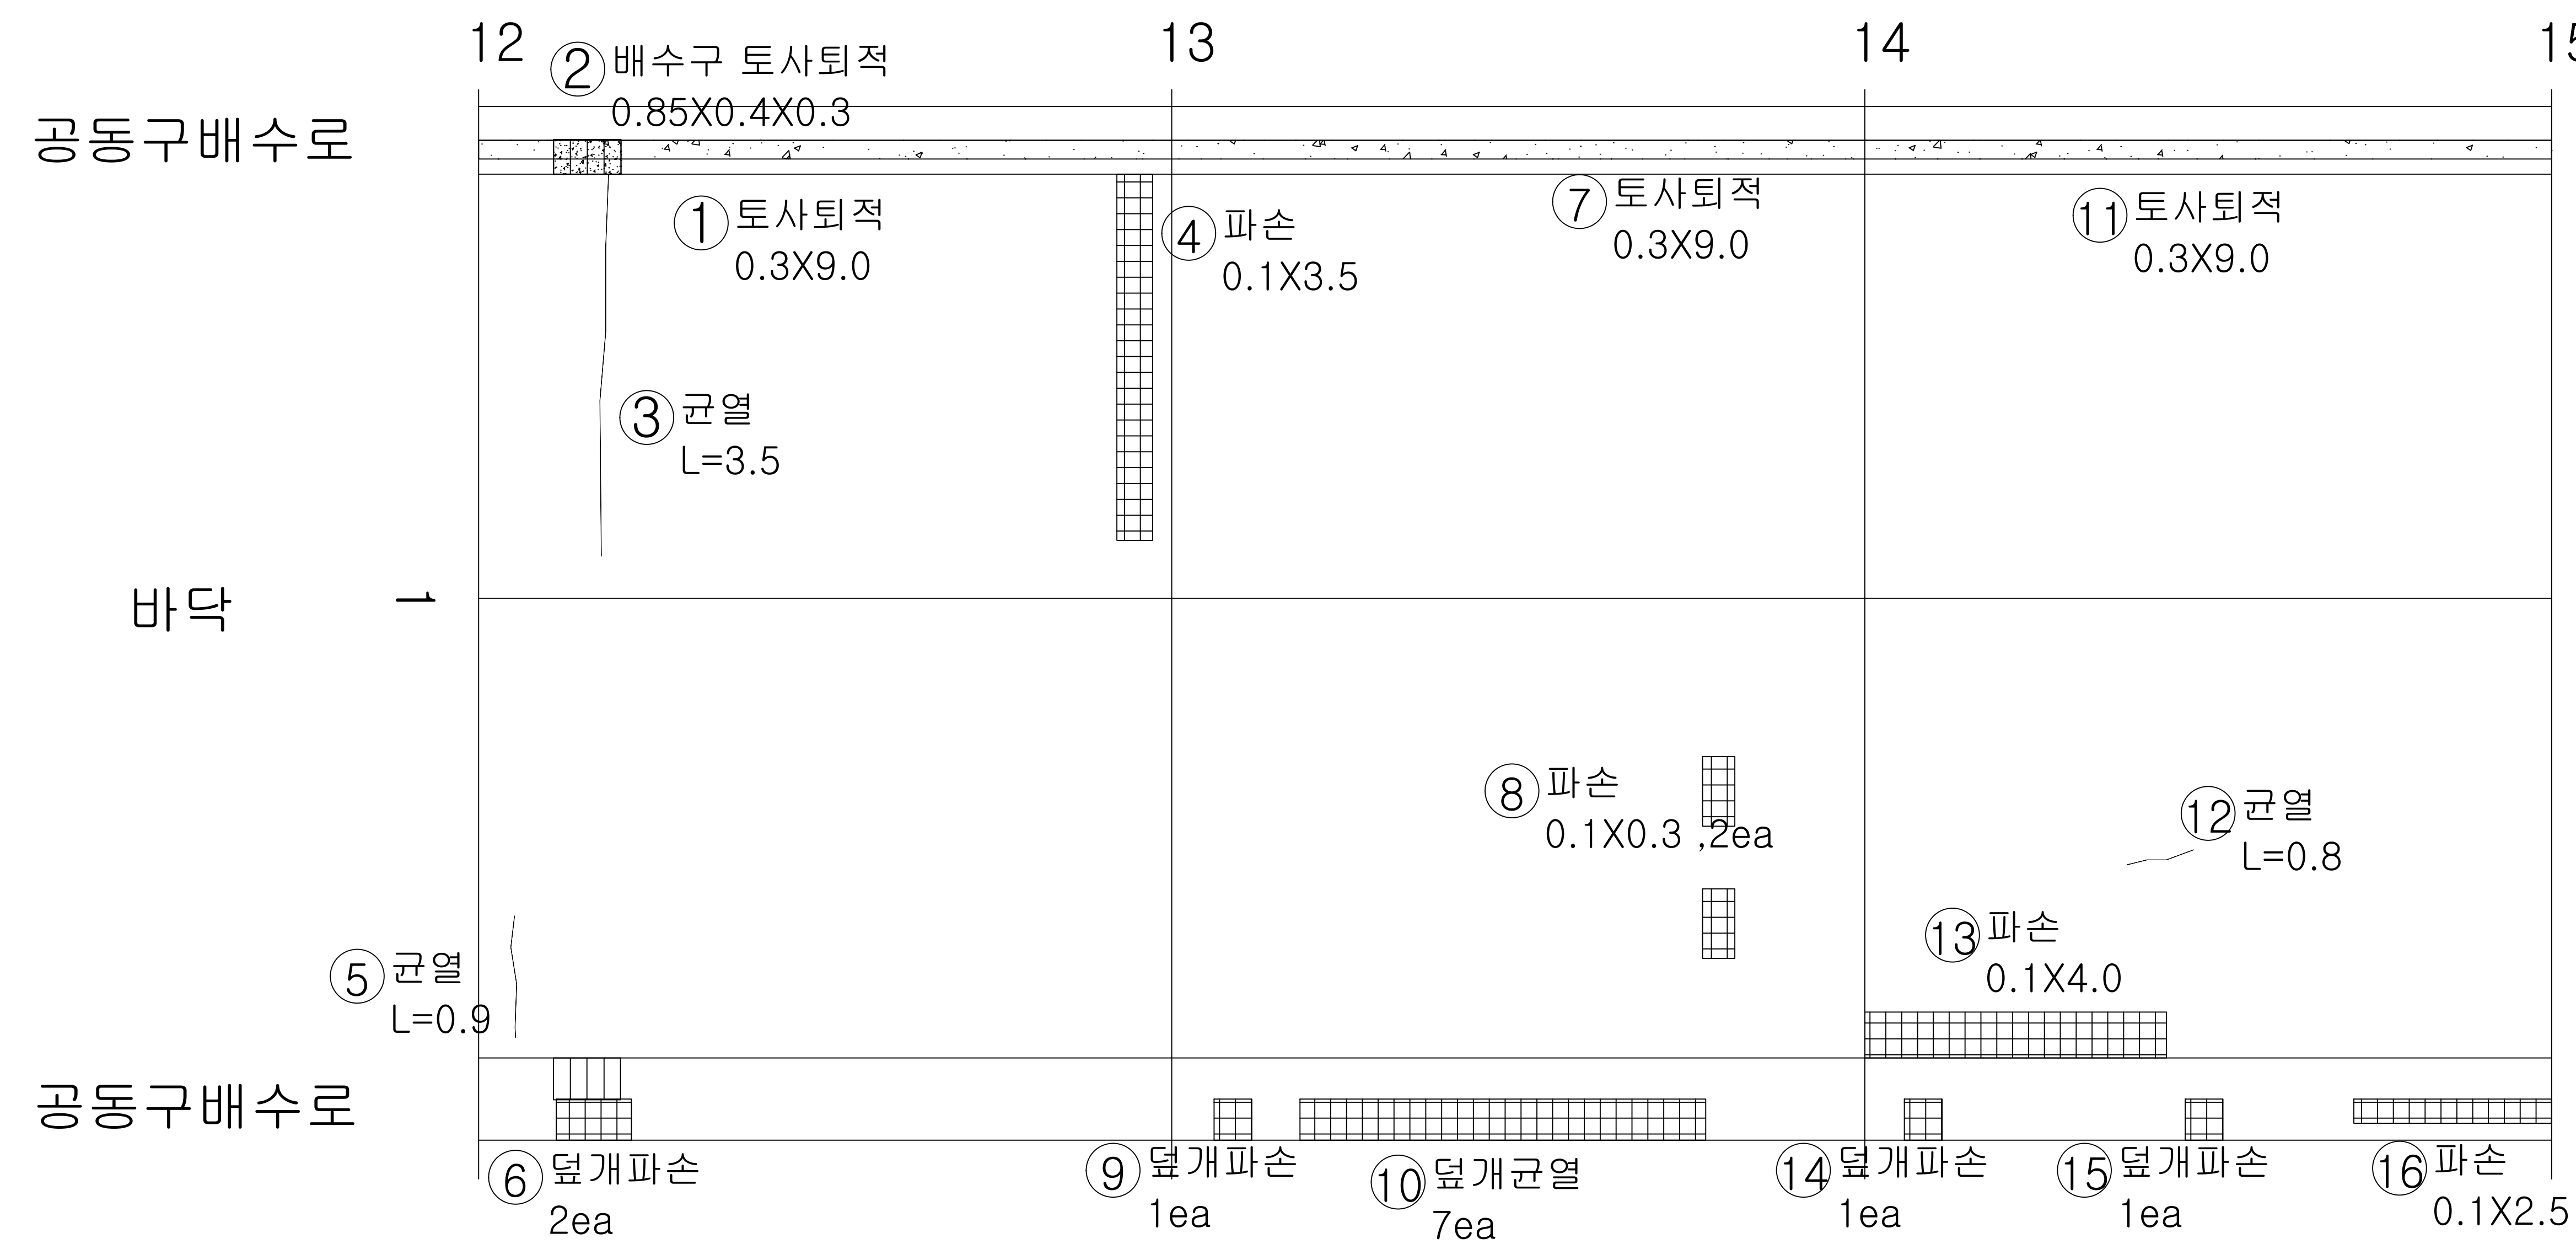
| 번호 | 내용 | 손상물량 | | | | | | 비고 |
| 3 | 균열 | | | 3.50 | 1 | 3.50 | m | 23'보수 |
| 10 | 덜개균열 | | | | 7 | 7.00 | EA | 기존 |

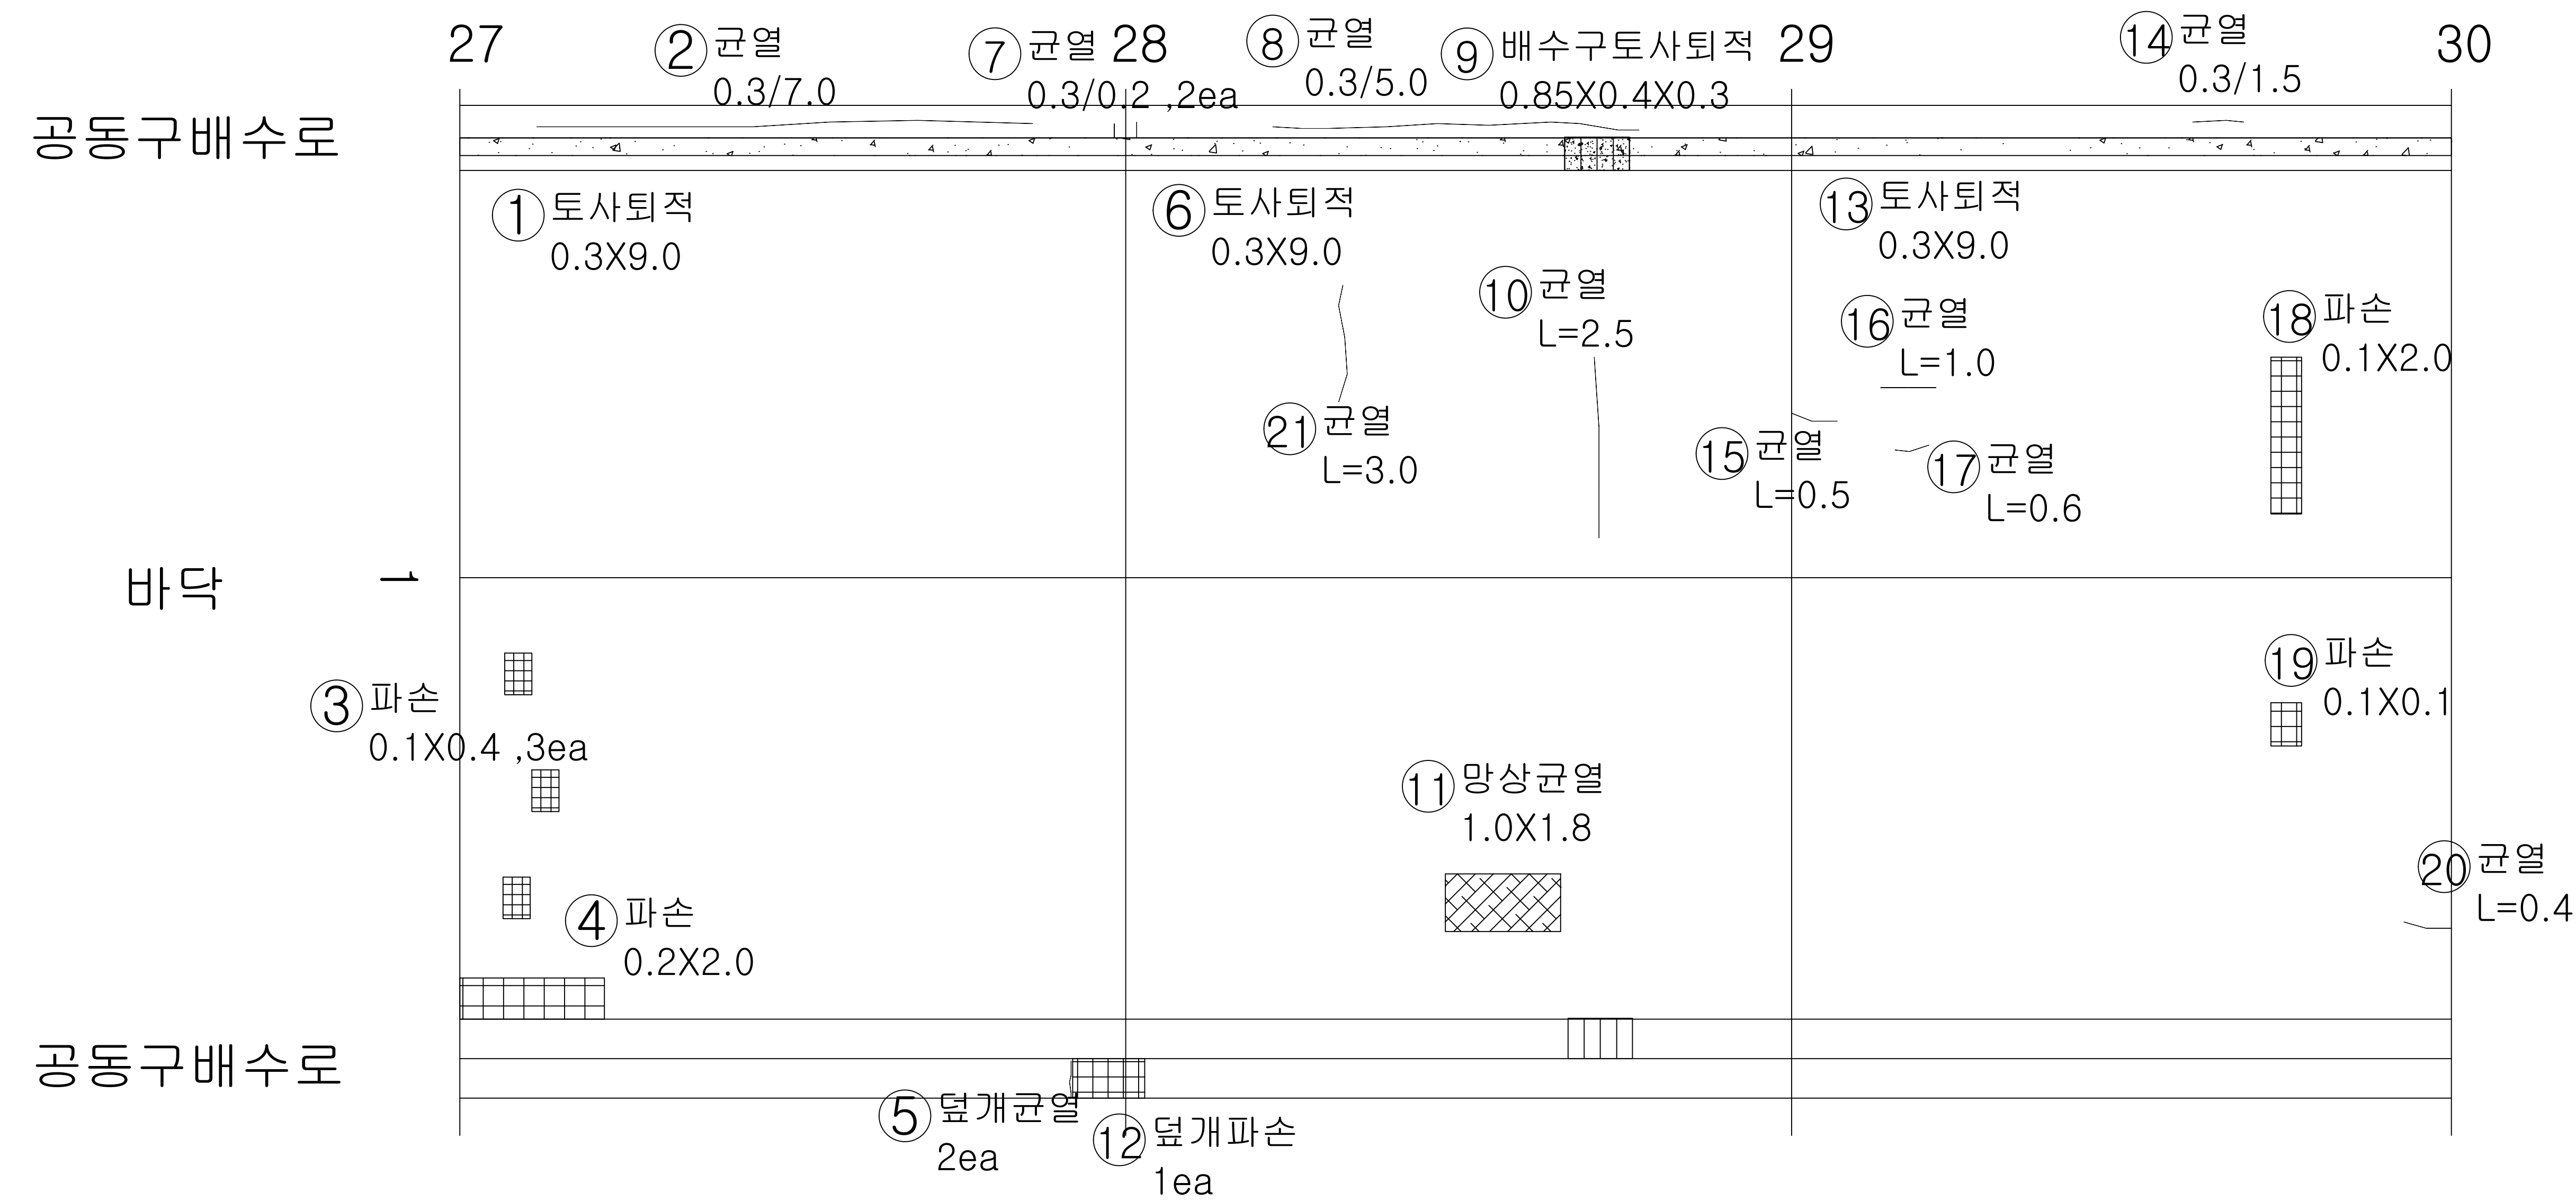
| 번호 | 내용 | 손상물량 | | | | | | 비고 |
| 2 | 균열 | 0.30 | | 7.00 | 1 | 7.00 | m | 기존 |
| 5 | 덮개균열 | | | | 2 | 2.00 | EA | 기존 |
| 8 | 균열 | 0.30 | | 5.00 | 1 | 5.00 | m | 기존 |
| 14 | 균열 | 0.30 | | 1.50 | 1 | 1.50 | m | 기존 |

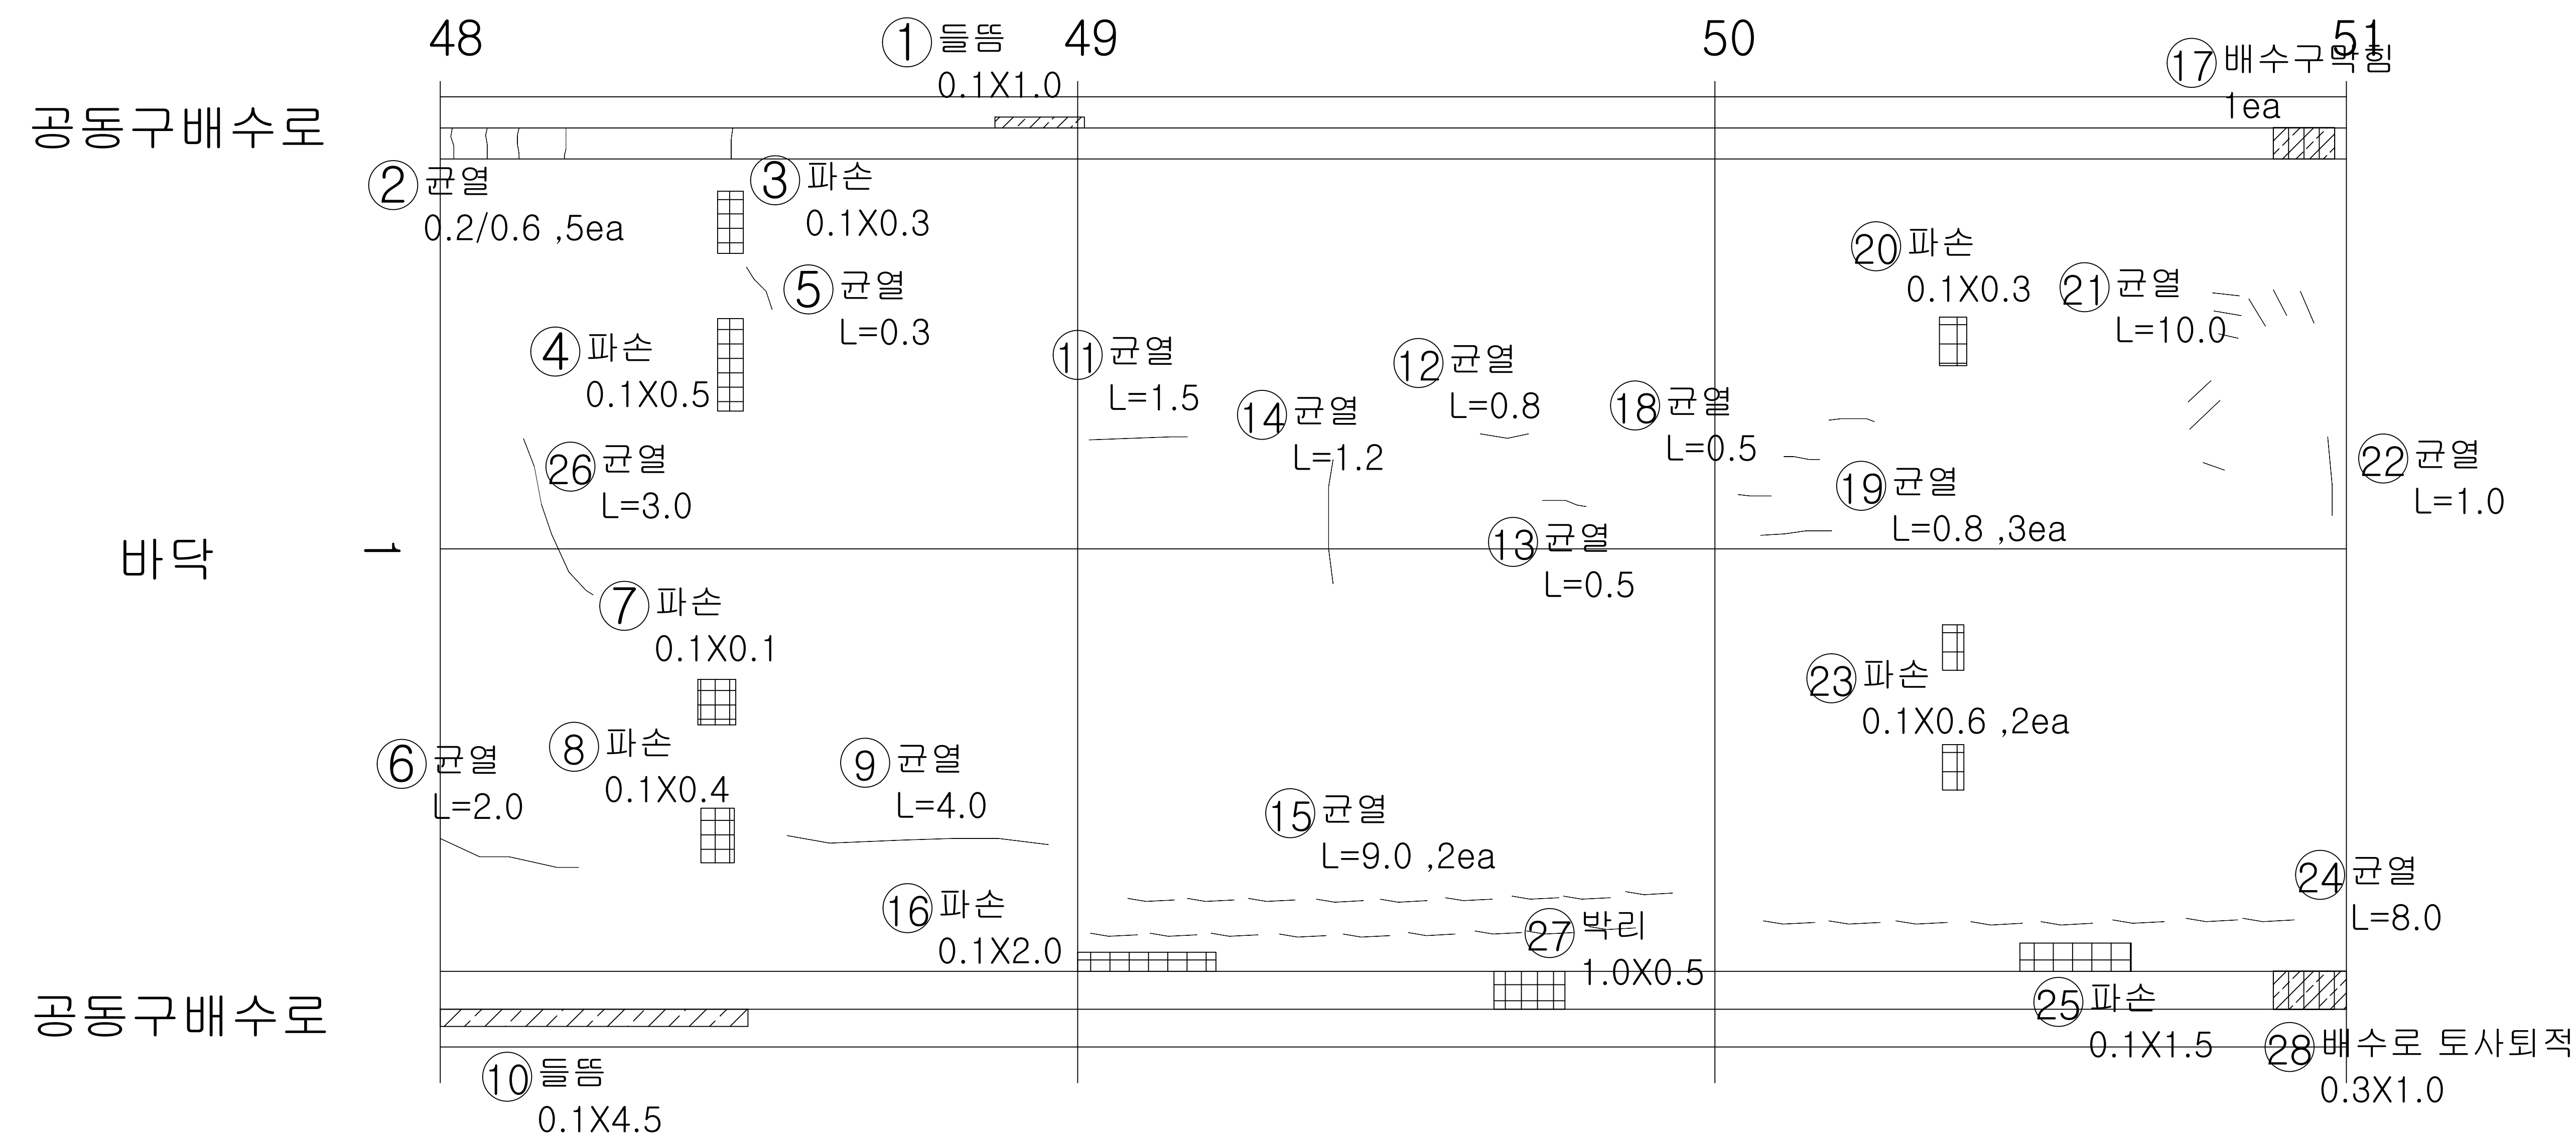
| 번호 | 내용 | 손상물량 | | | | | | 비고 |
| 2 | 균열 | 0.20 | | 0.60 | 5 | 3.00 | m | 23'보수 |
| 15 | 균열 | | | 9.00 | 2 | 18.00 | m | 23'보수 |
