ID : 오전터널(하) 천단부 SPAN 1 ~ SPAN 3

손상현황표

| 용역명 | 국도42호선 길천교 등 4개소 정밀안전점검 및 내진성능평가용역 | | | | | |

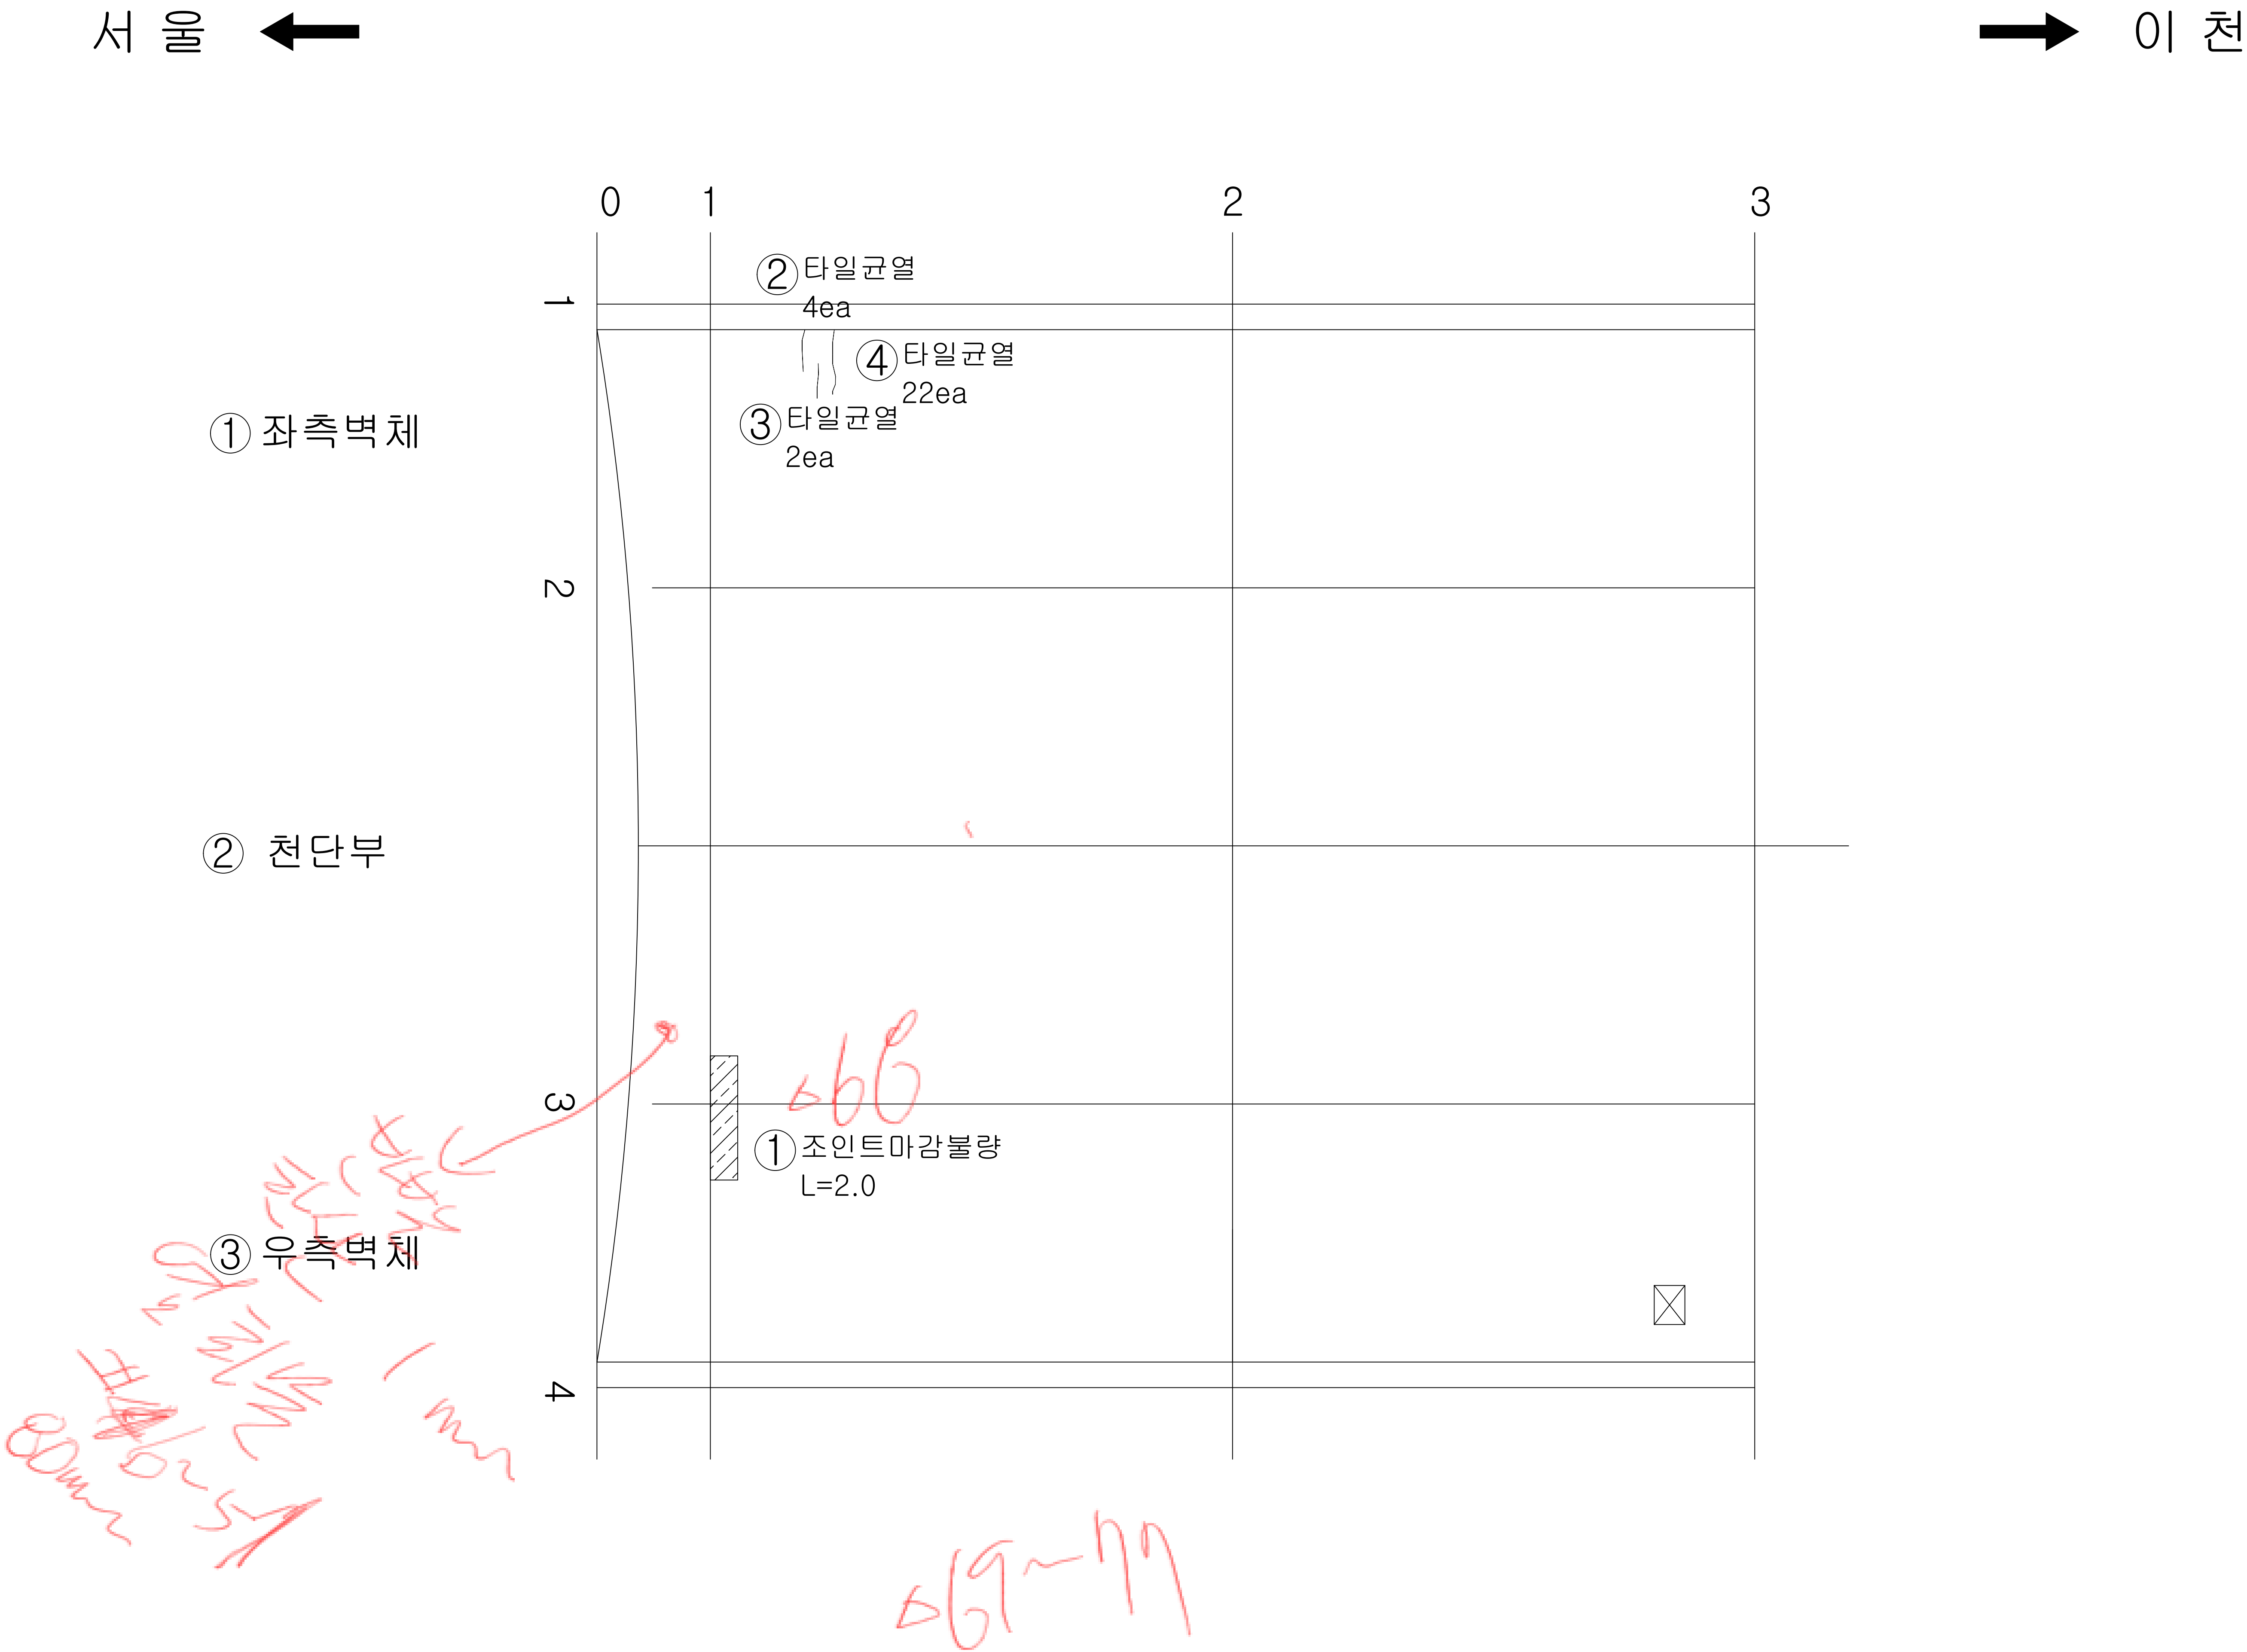
| 번호 | 내용 | 손상물량 | | | | | | 비고 |
|---|---|---|---|---|---|---|---|---|
| 1 | 조인트 마감불량 | | | 2.00 | 1 | 2.00 | m | 기존 |
| 2 | 타일균열 | | | 1.80 | 4 | 4.00 | EA | 기존 |
| 3 | 타일균열 | | | 2.00 | 2 | 2.00 | EA | 기존 |
| 4 | 타일균열 | | | 2.00 | 22 | 22.00 | EA | 기존 |

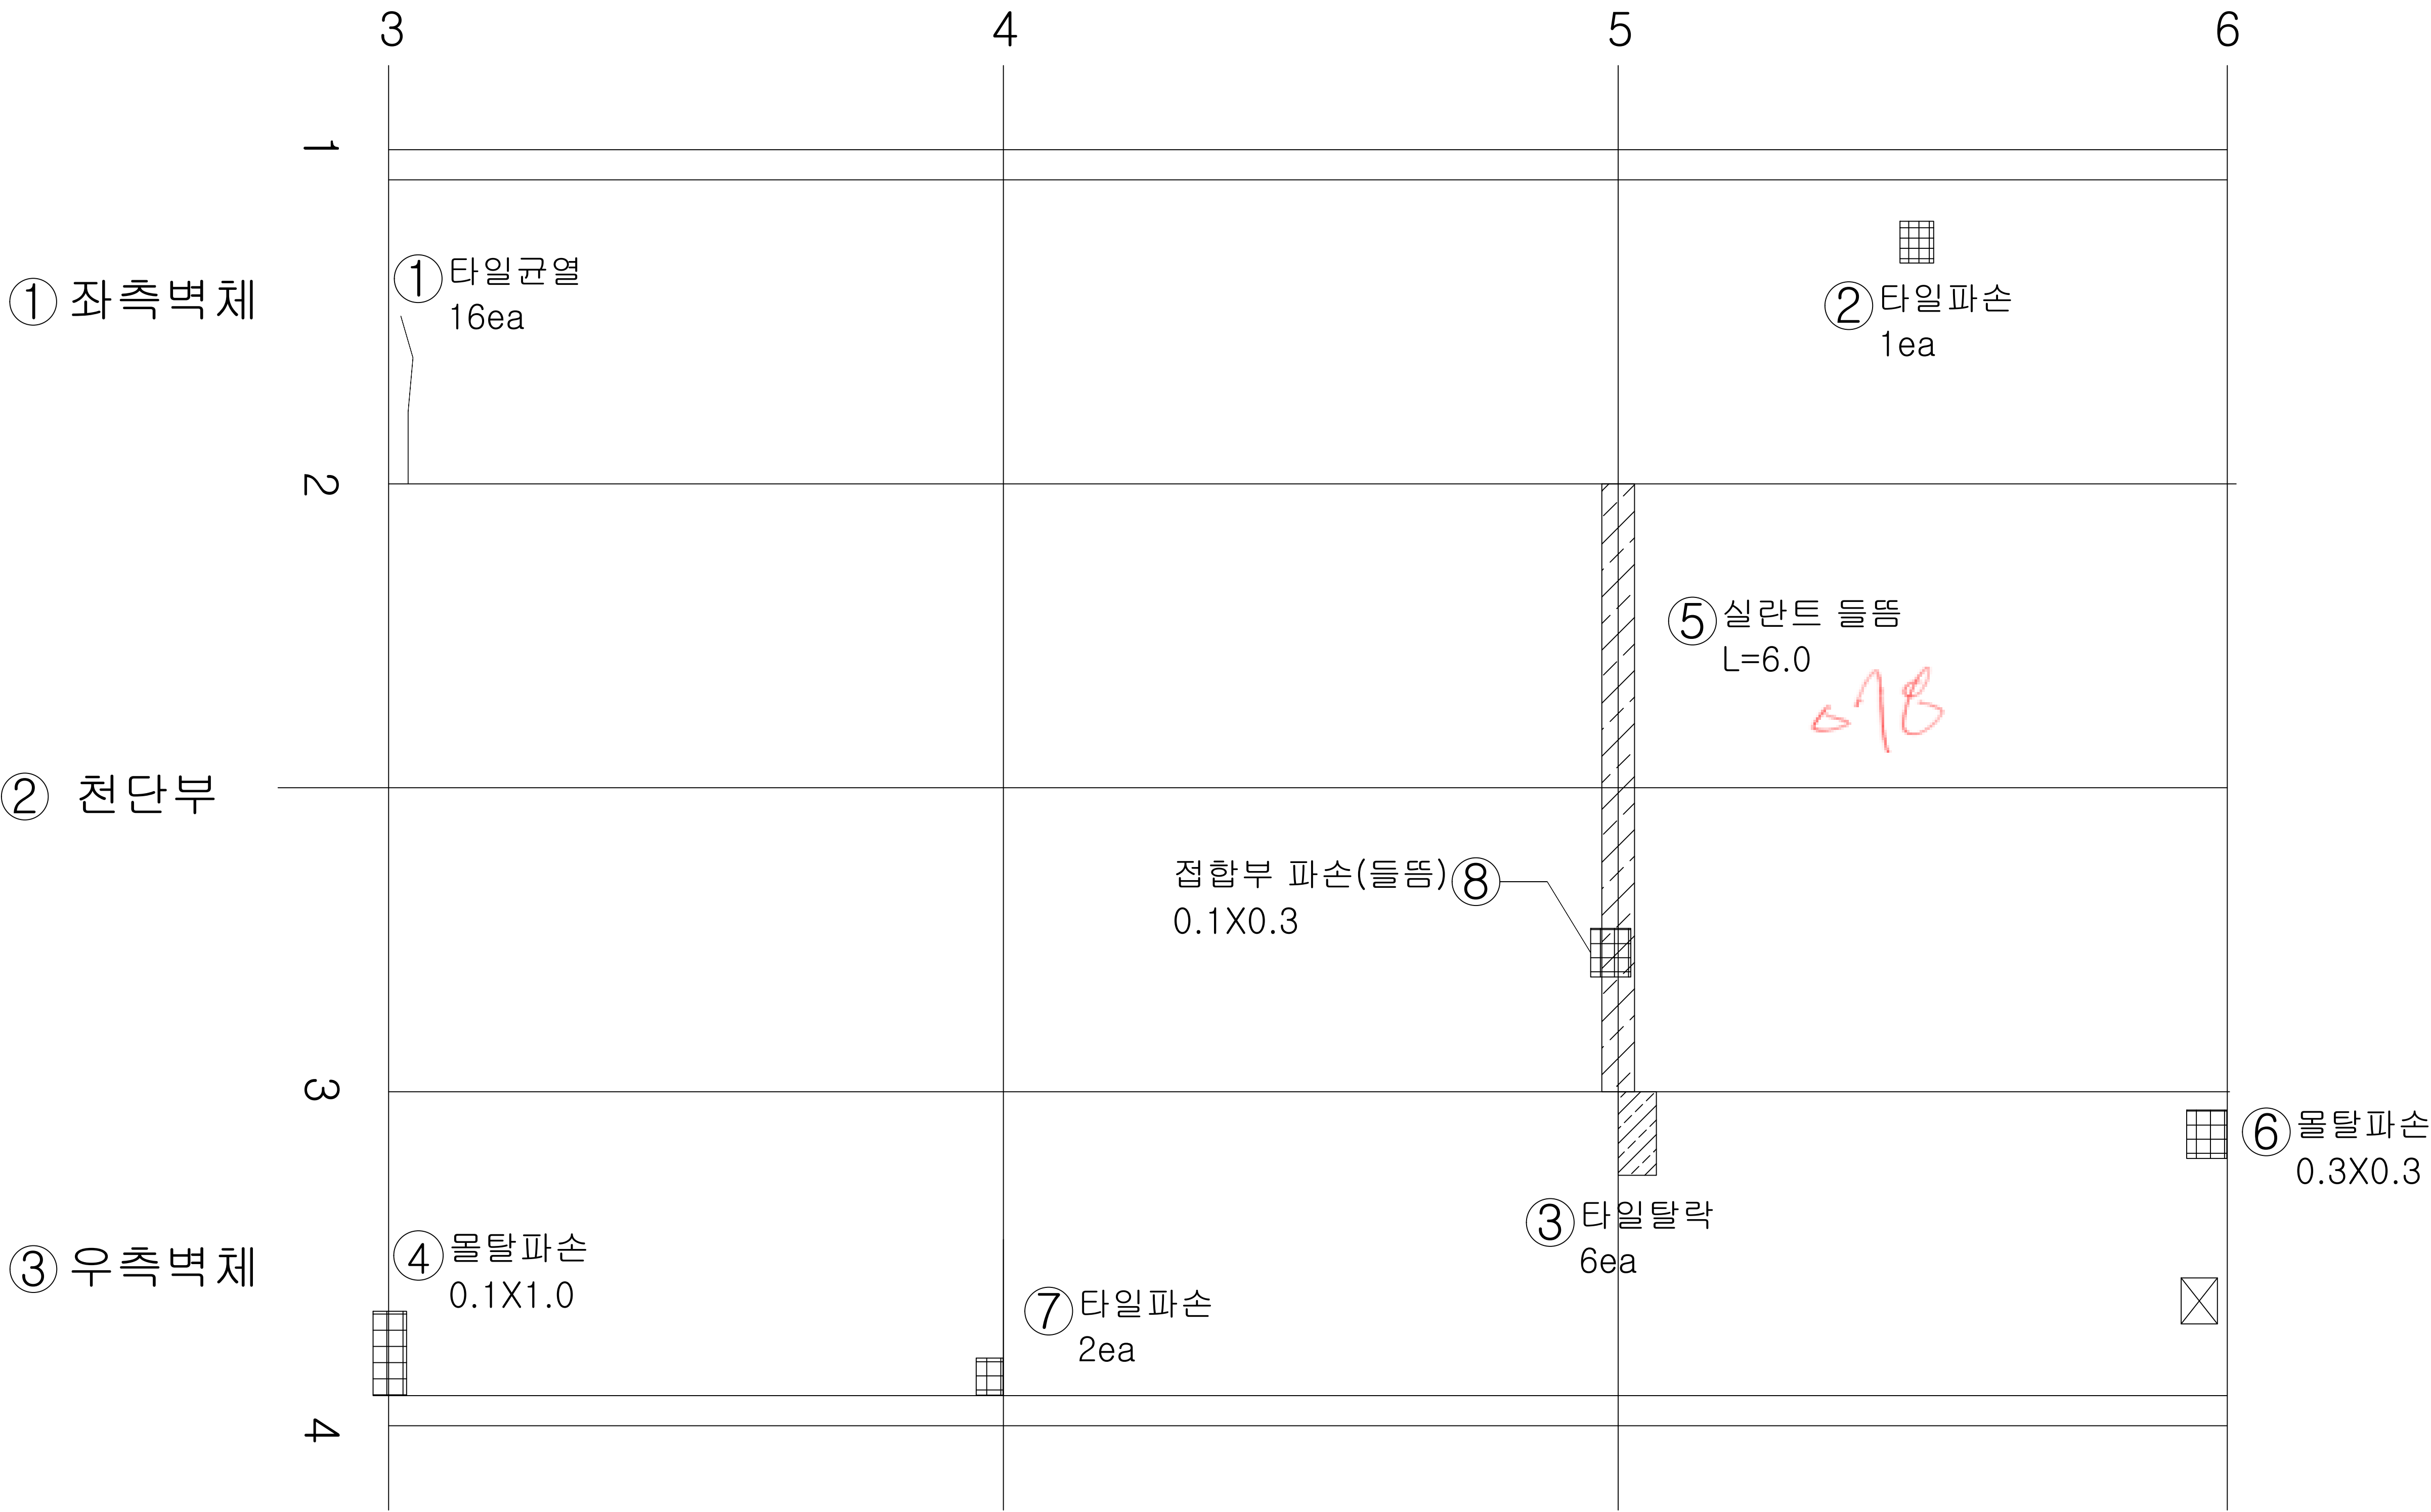
| 번호 | 내용 | 손상물량 | | | | | | 비고 |
|---|---|---|---|---|---|---|---|---|
| 1 | 타일균열 | | | | 16 | 16.00 | EA | 기존 |

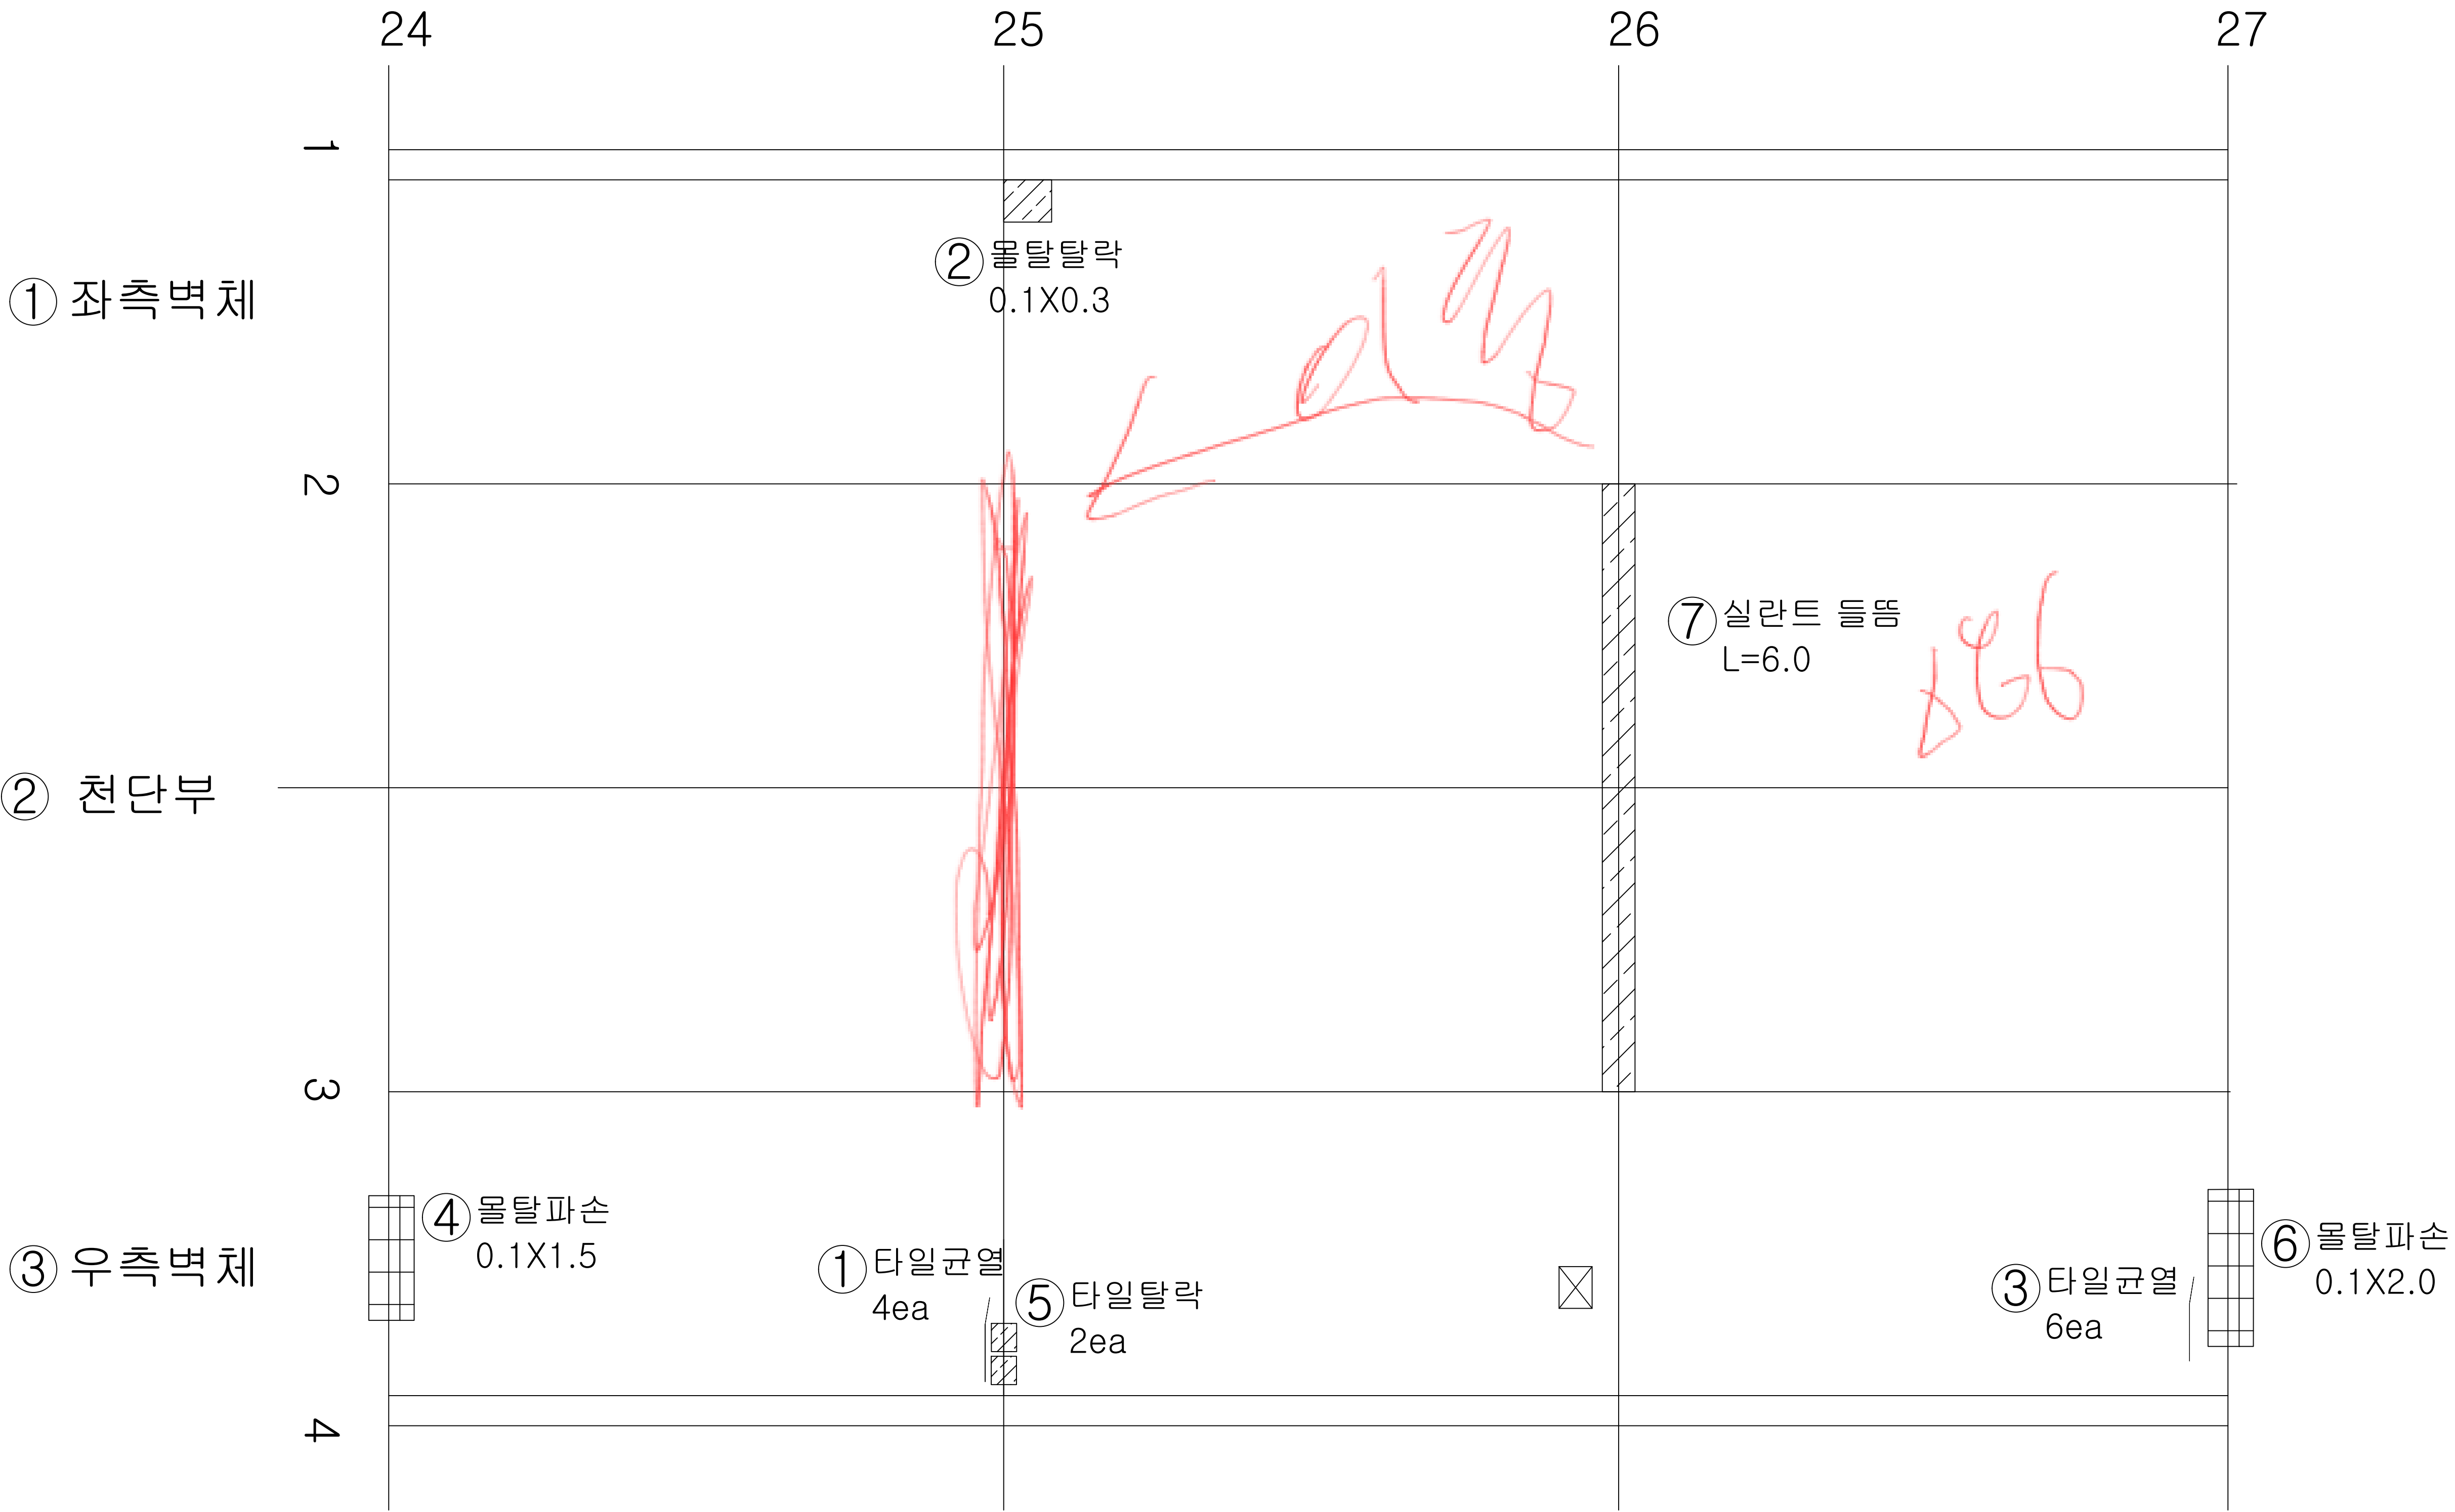
| 번호 | 내용 | 손상물량 | | | | | | 비고 |
|---|---|---|---|---|---|---|---|---|
| 1 | 타일균열 | | | | 4 | 4.00 | EA | 기존 |
| 3 | 타일균열 | | | | 6 | 6.00 | EA | 기존 |

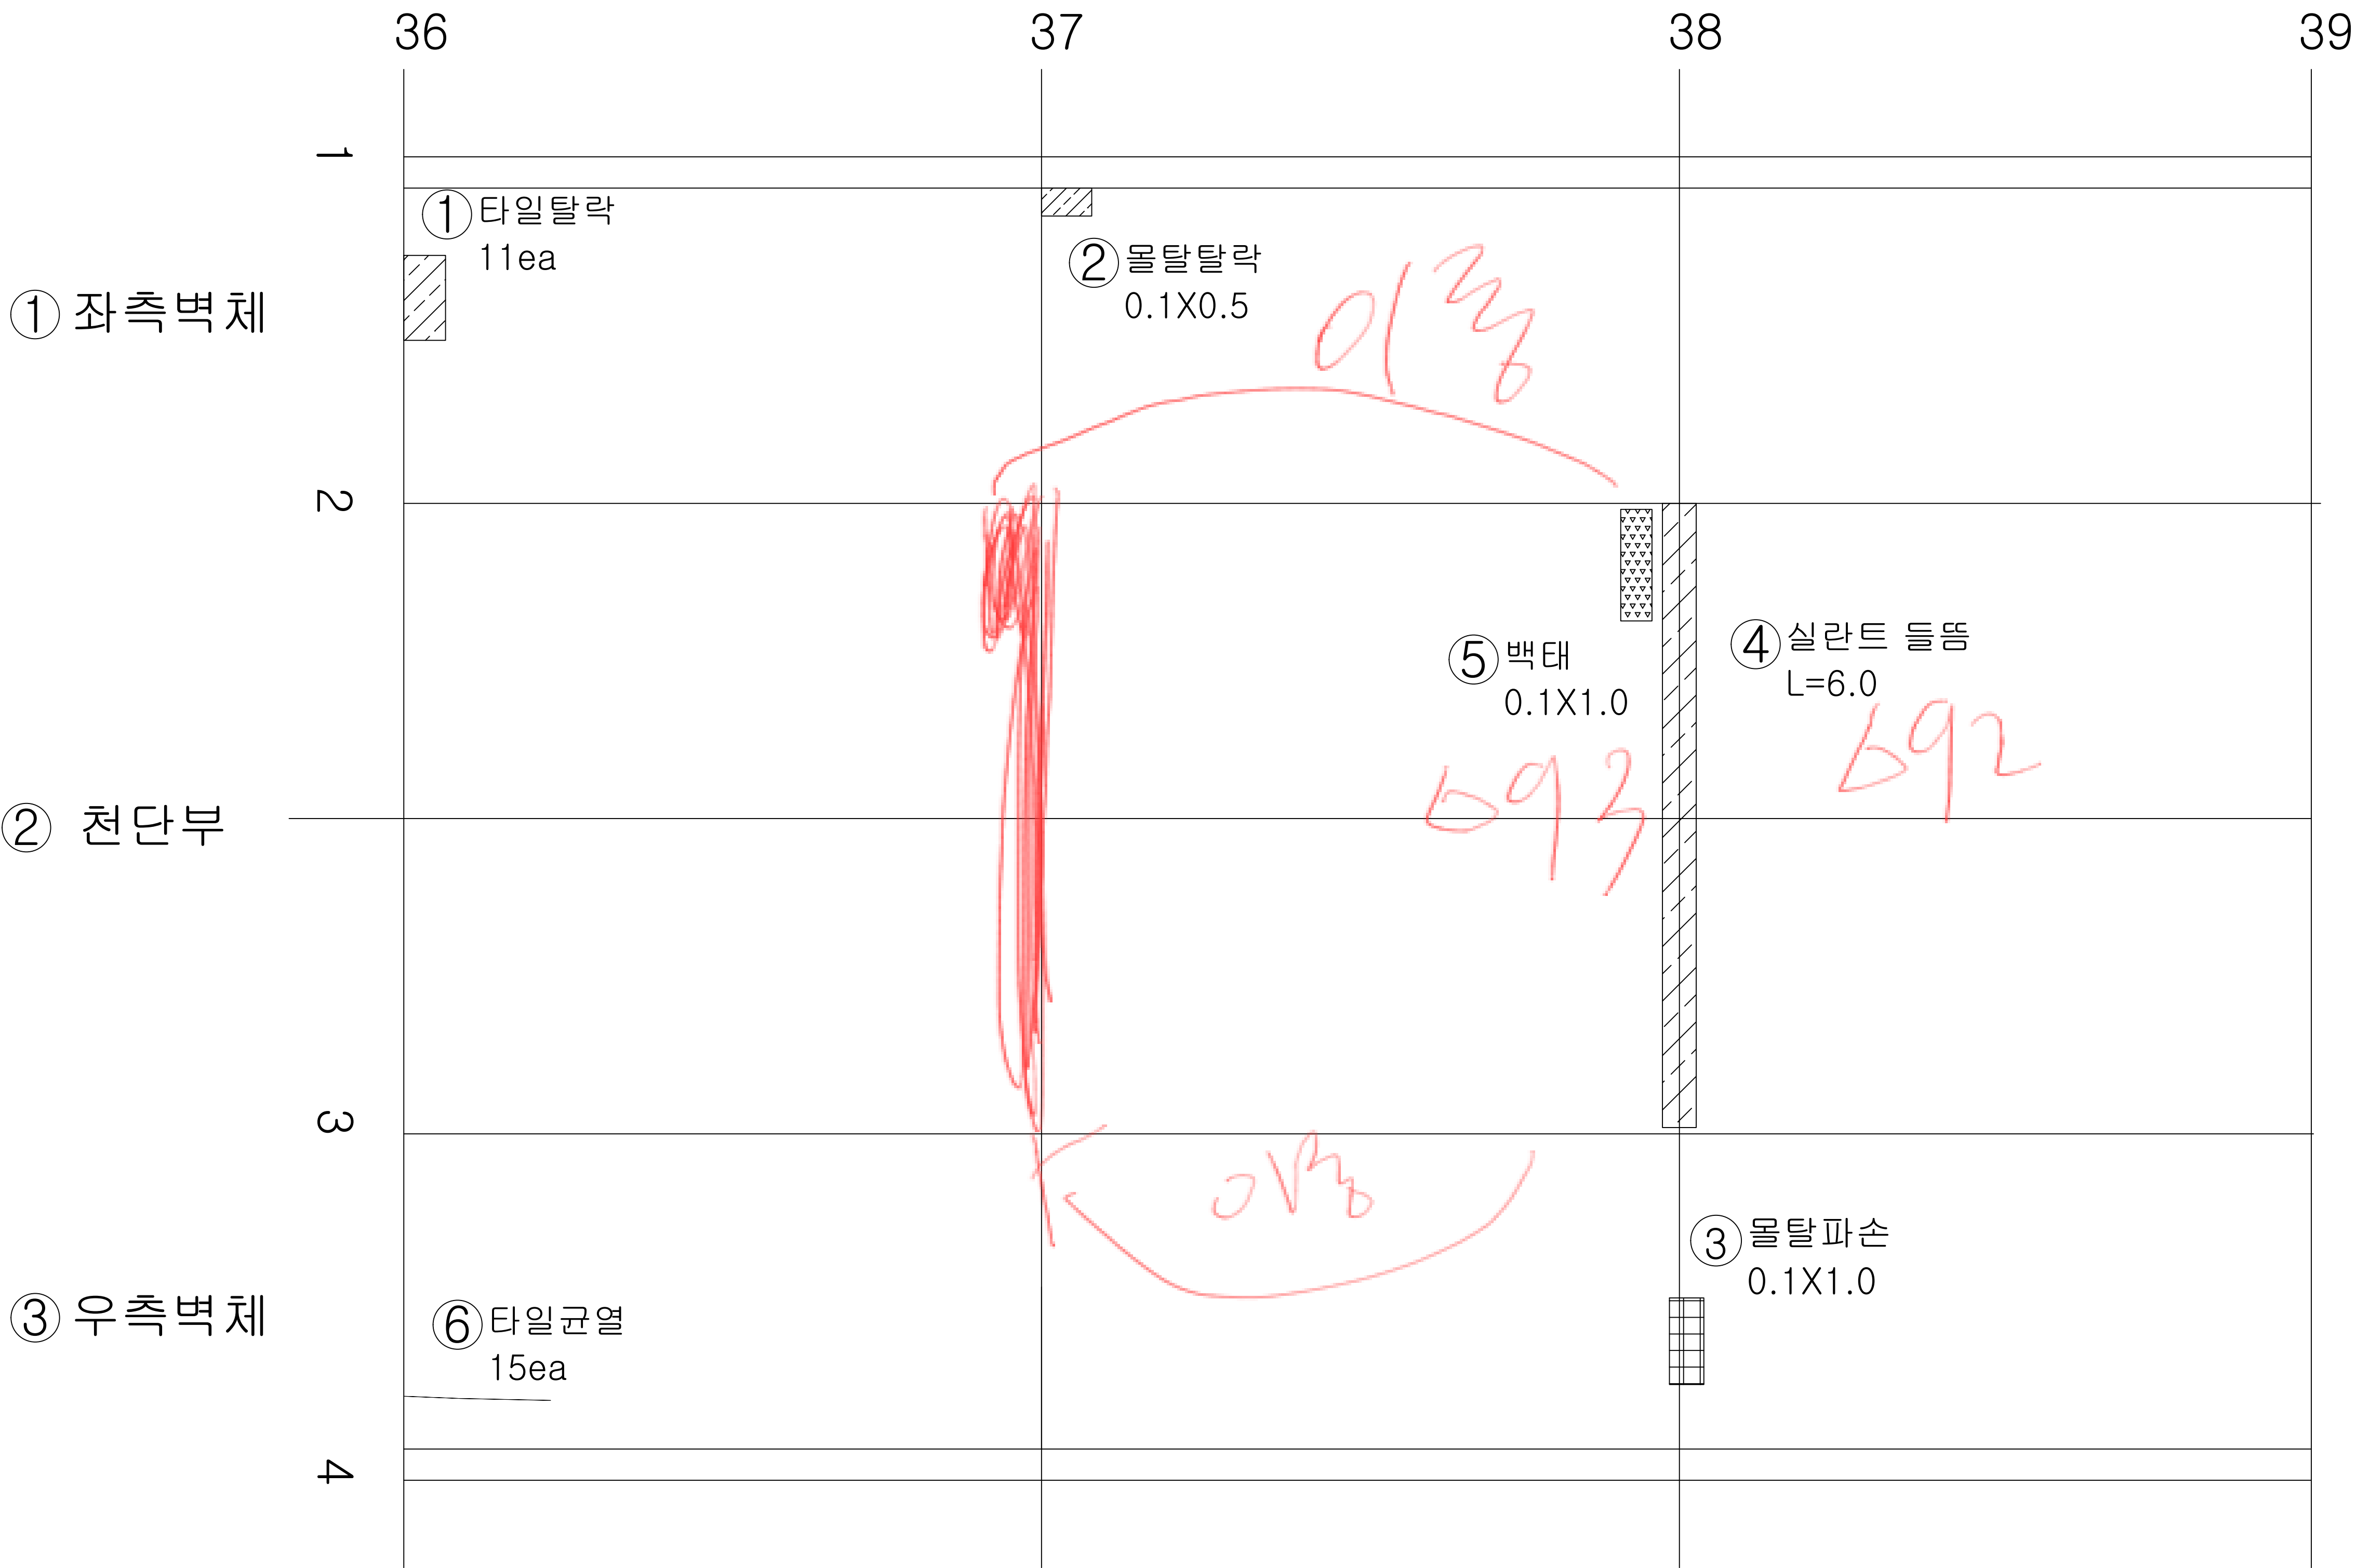
ID : 오천터널(하) 천단부 SPAN 37 ~ SPAN 39

| 번호 | 내용 | 손상물량 | | | | | | 비고 |
|---|---|---|---|---|---|---|---|---|
| 6 | 타일균열 | | | | 15 | 15.00 | EA | 신규 |

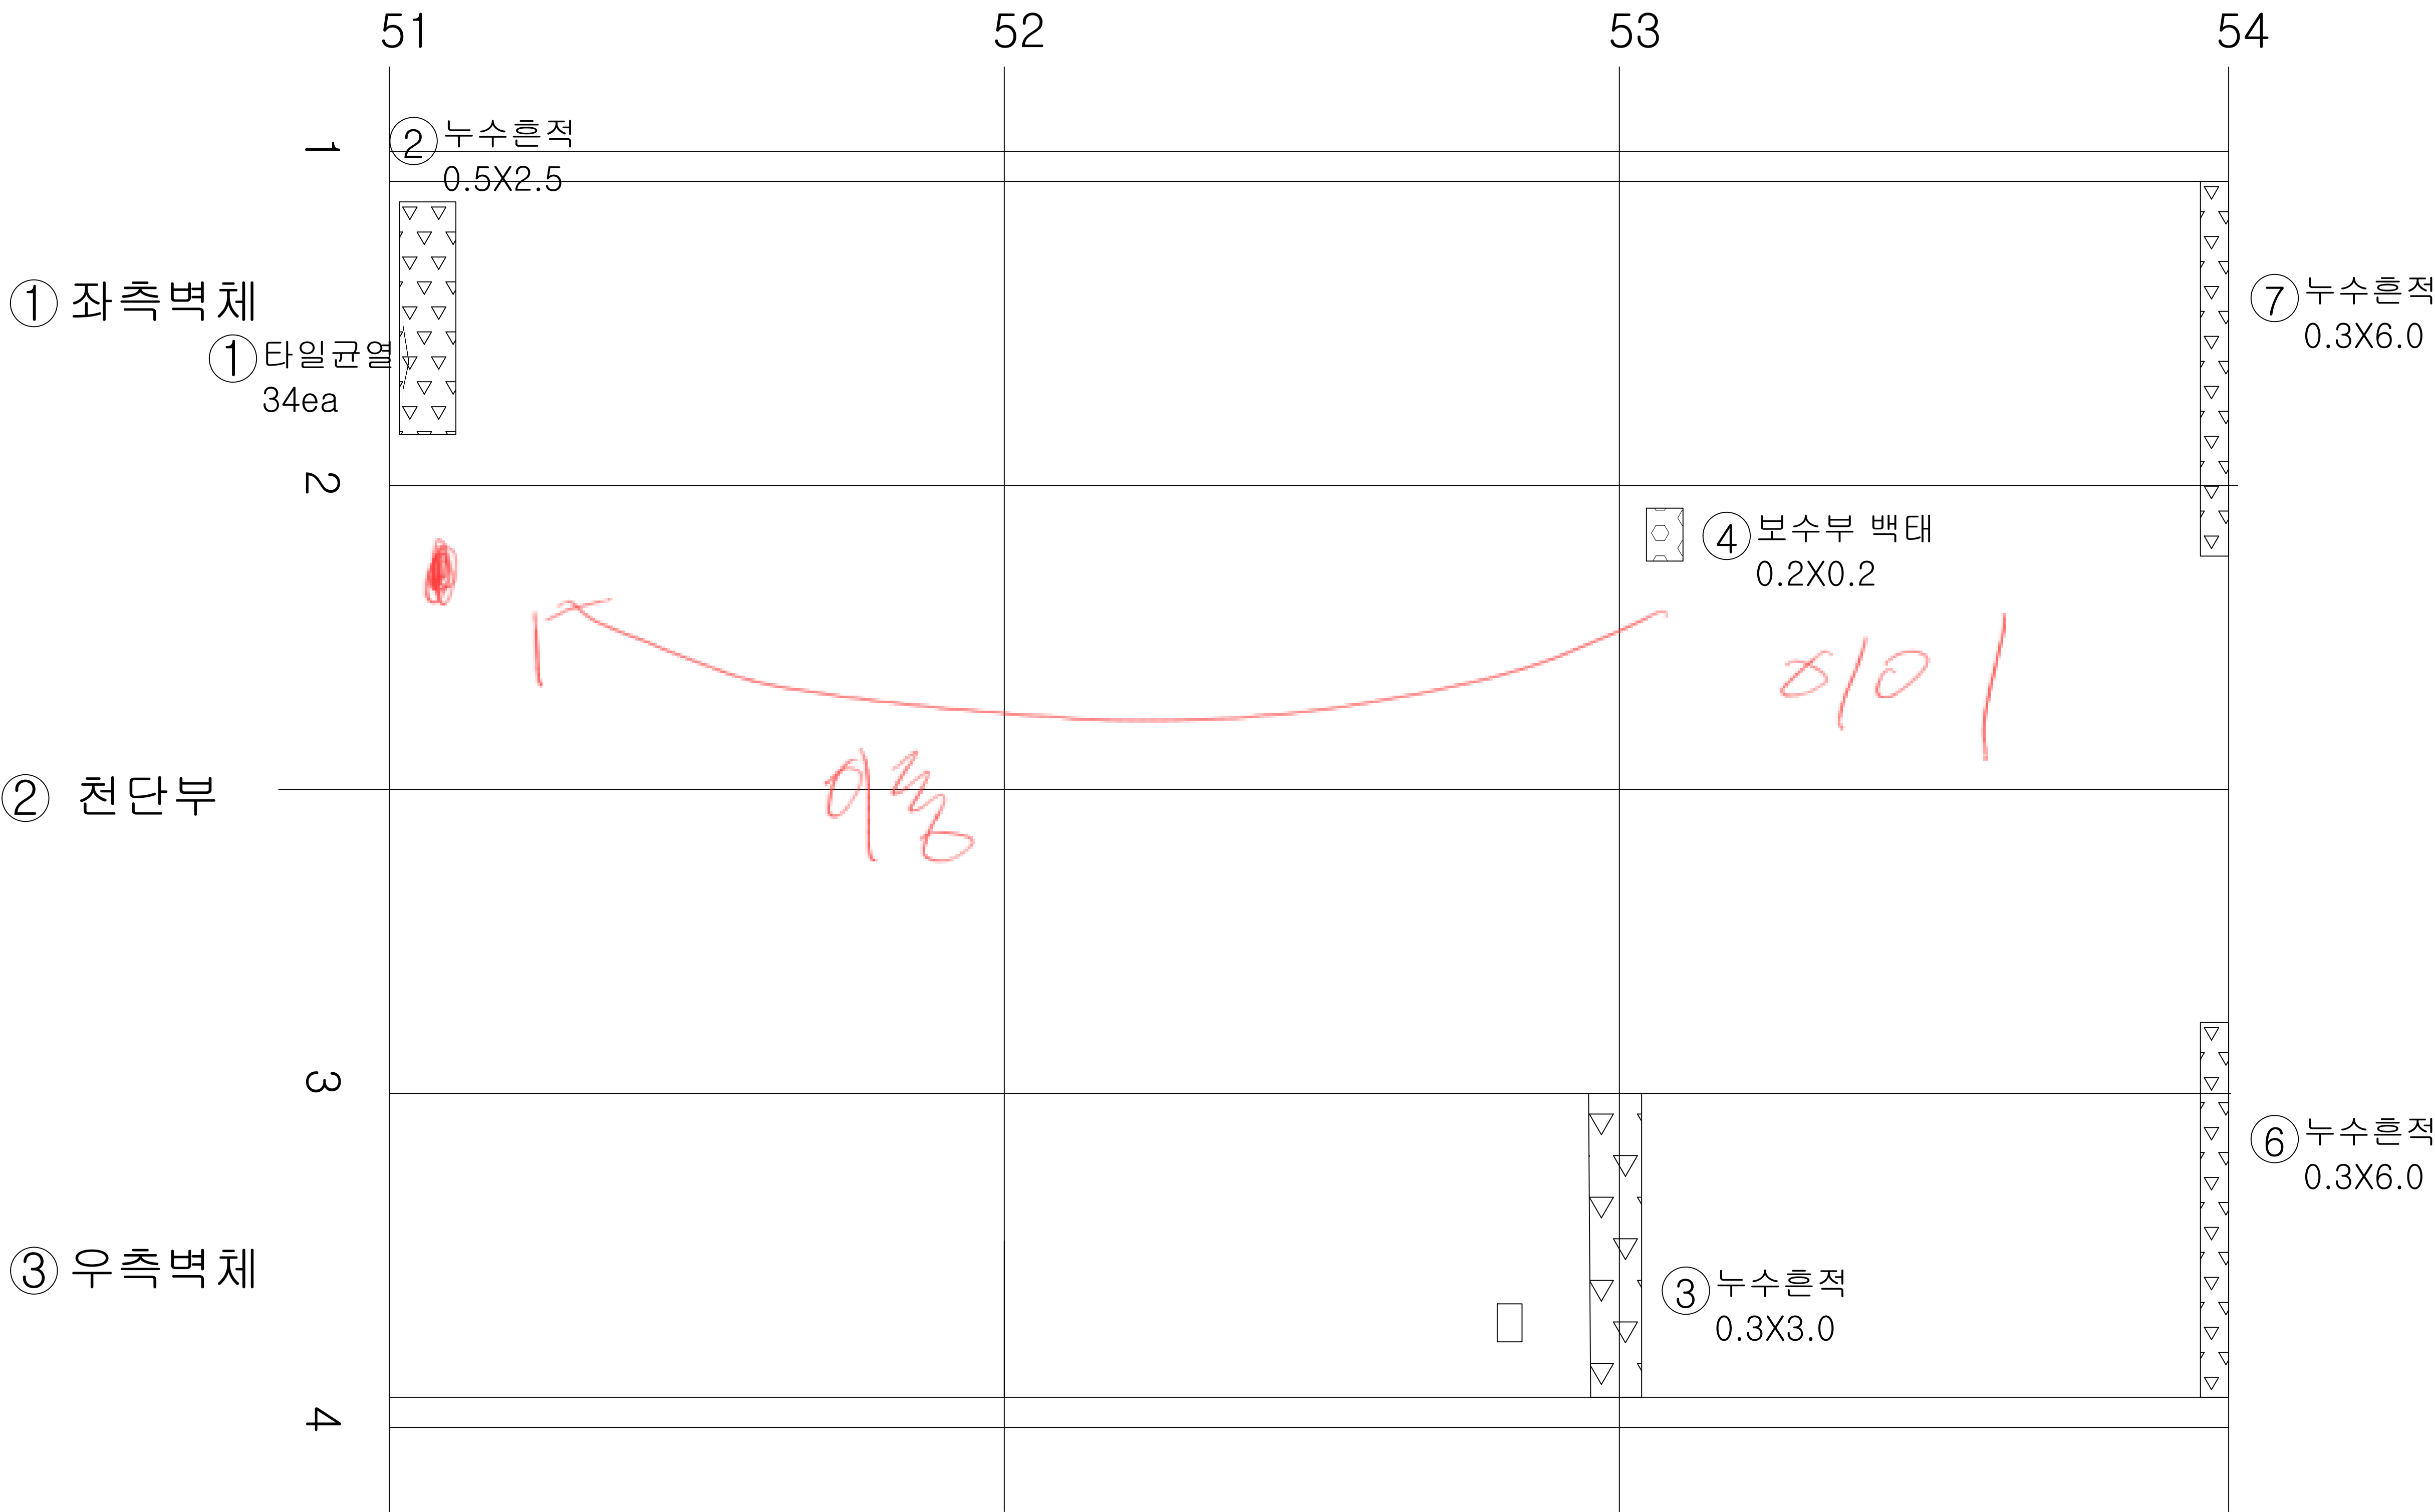
| 번호 | 내용 | 손상물량 | | | | | | 비고 |
|---|---|---|---|---|---|---|---|---|
| 1 | 타일균열 | | - | 1.00 | 34 | 34.00 | EA | 기존 |
| 2 | 누수흔적 | | 2.50 | 0.50 | 1 | 1.25 | m <sup>2</sup> | 기존 |
| 3 | 누수흔적 | | 3.00 | 0.30 | 1 | 0.90 | m <sup>2</sup> | 기존 |
| 6 | 누수흔적 | | 0.30 | 6.00 | 1 | 1.80 | m <sup>2</sup> | 신규 |
| 7 | 누수흔적 | | 0.30 | 6.00 | 1 | 1.80 | m <sup>2</sup> | 신규 |
