ID : 오전터널(하) 천단부 SPAN 1 ~ SPAN 3

용역명 국토42호선 길천교 등 4개소 정밀안전점검 및 내진성능평가용역

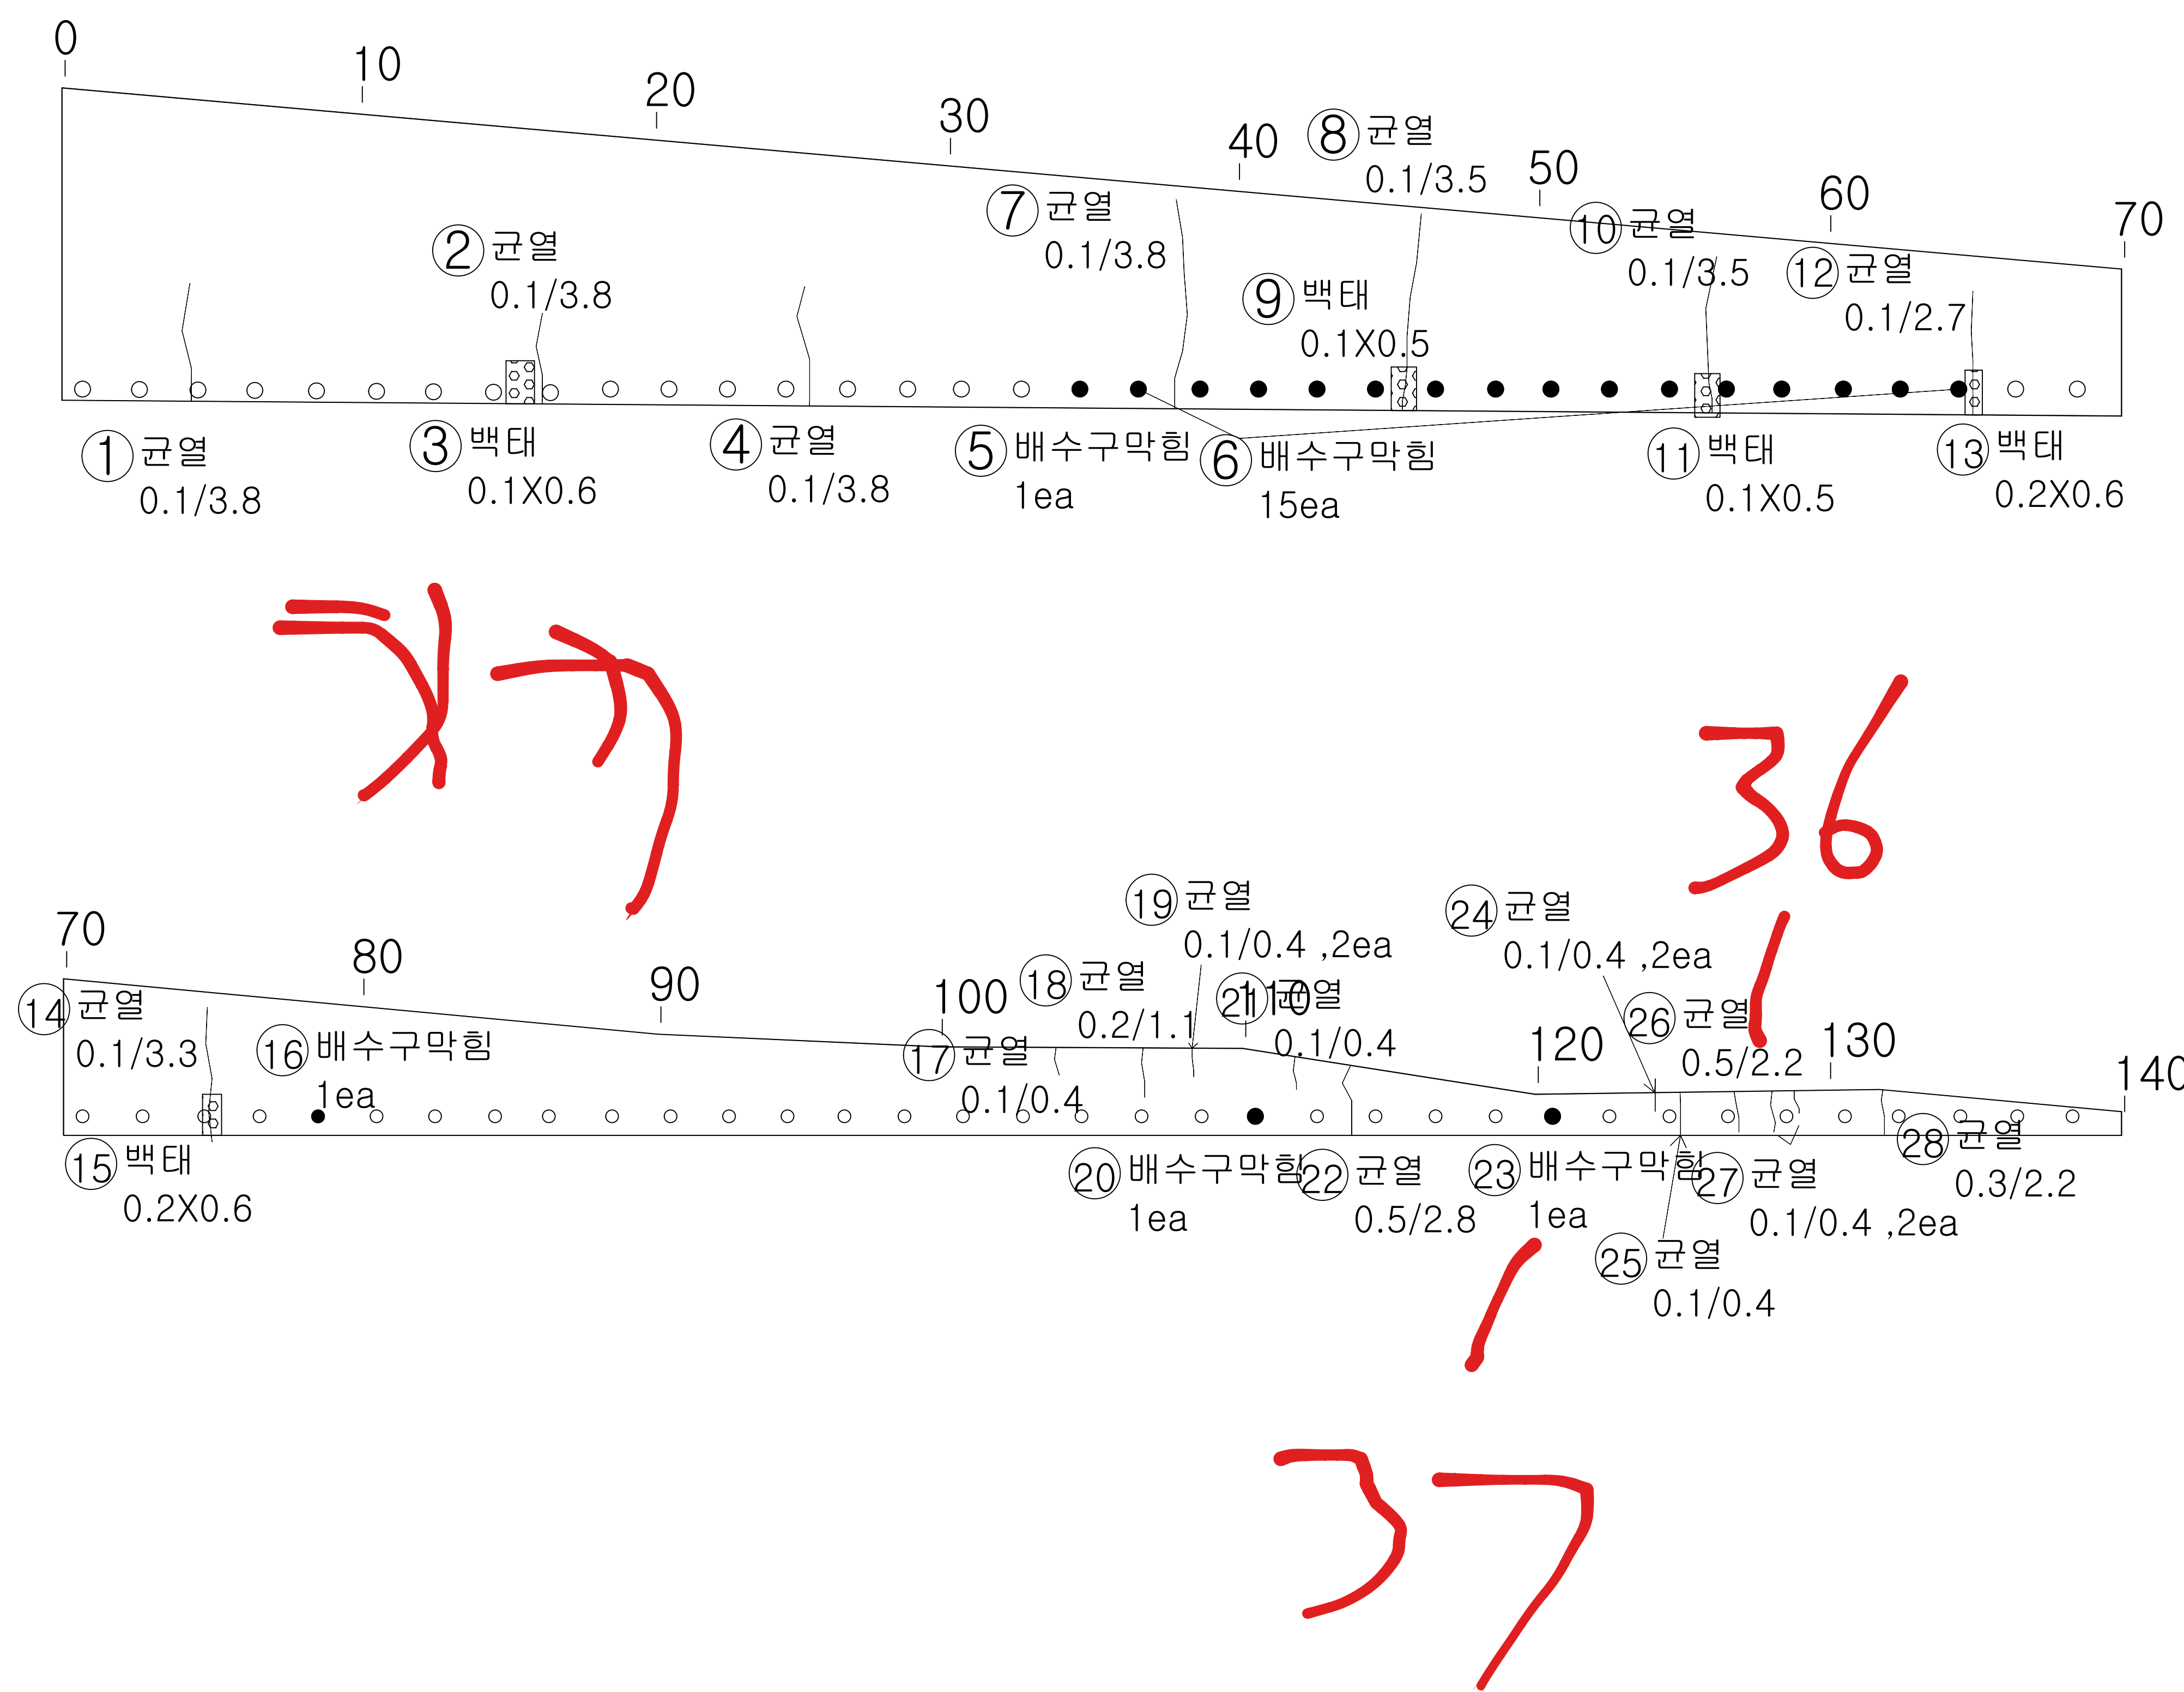
ID : 오천터널(하) 진입부 옹벽

| 번호 | 내용 | 손상물량 | | | | | | 비고 |
|---|---|---|---|---|---|---|---|---|
| 1 | 균열 | 0.10 | | 3.80 | 1 | 3.80 | m | 기준 |
