# ■ 부평터널 (하)

| 관리기관 | 용역명 | 점검기관 | 책임기술자 | 점검일자 | 구조물명 | 부재명 | 도면번호 |
|---|---|---|---|---|---|---|---|
| 수원국토관리사무소 | 2024년 국도42호선 여주터널(상) 등 4개소 정밀안전점검 및 2종 성능평가용역 | (주)신우기술 | 최호천 | 2024.06 | 부평터널(하) | Sheet 1 | 1 |

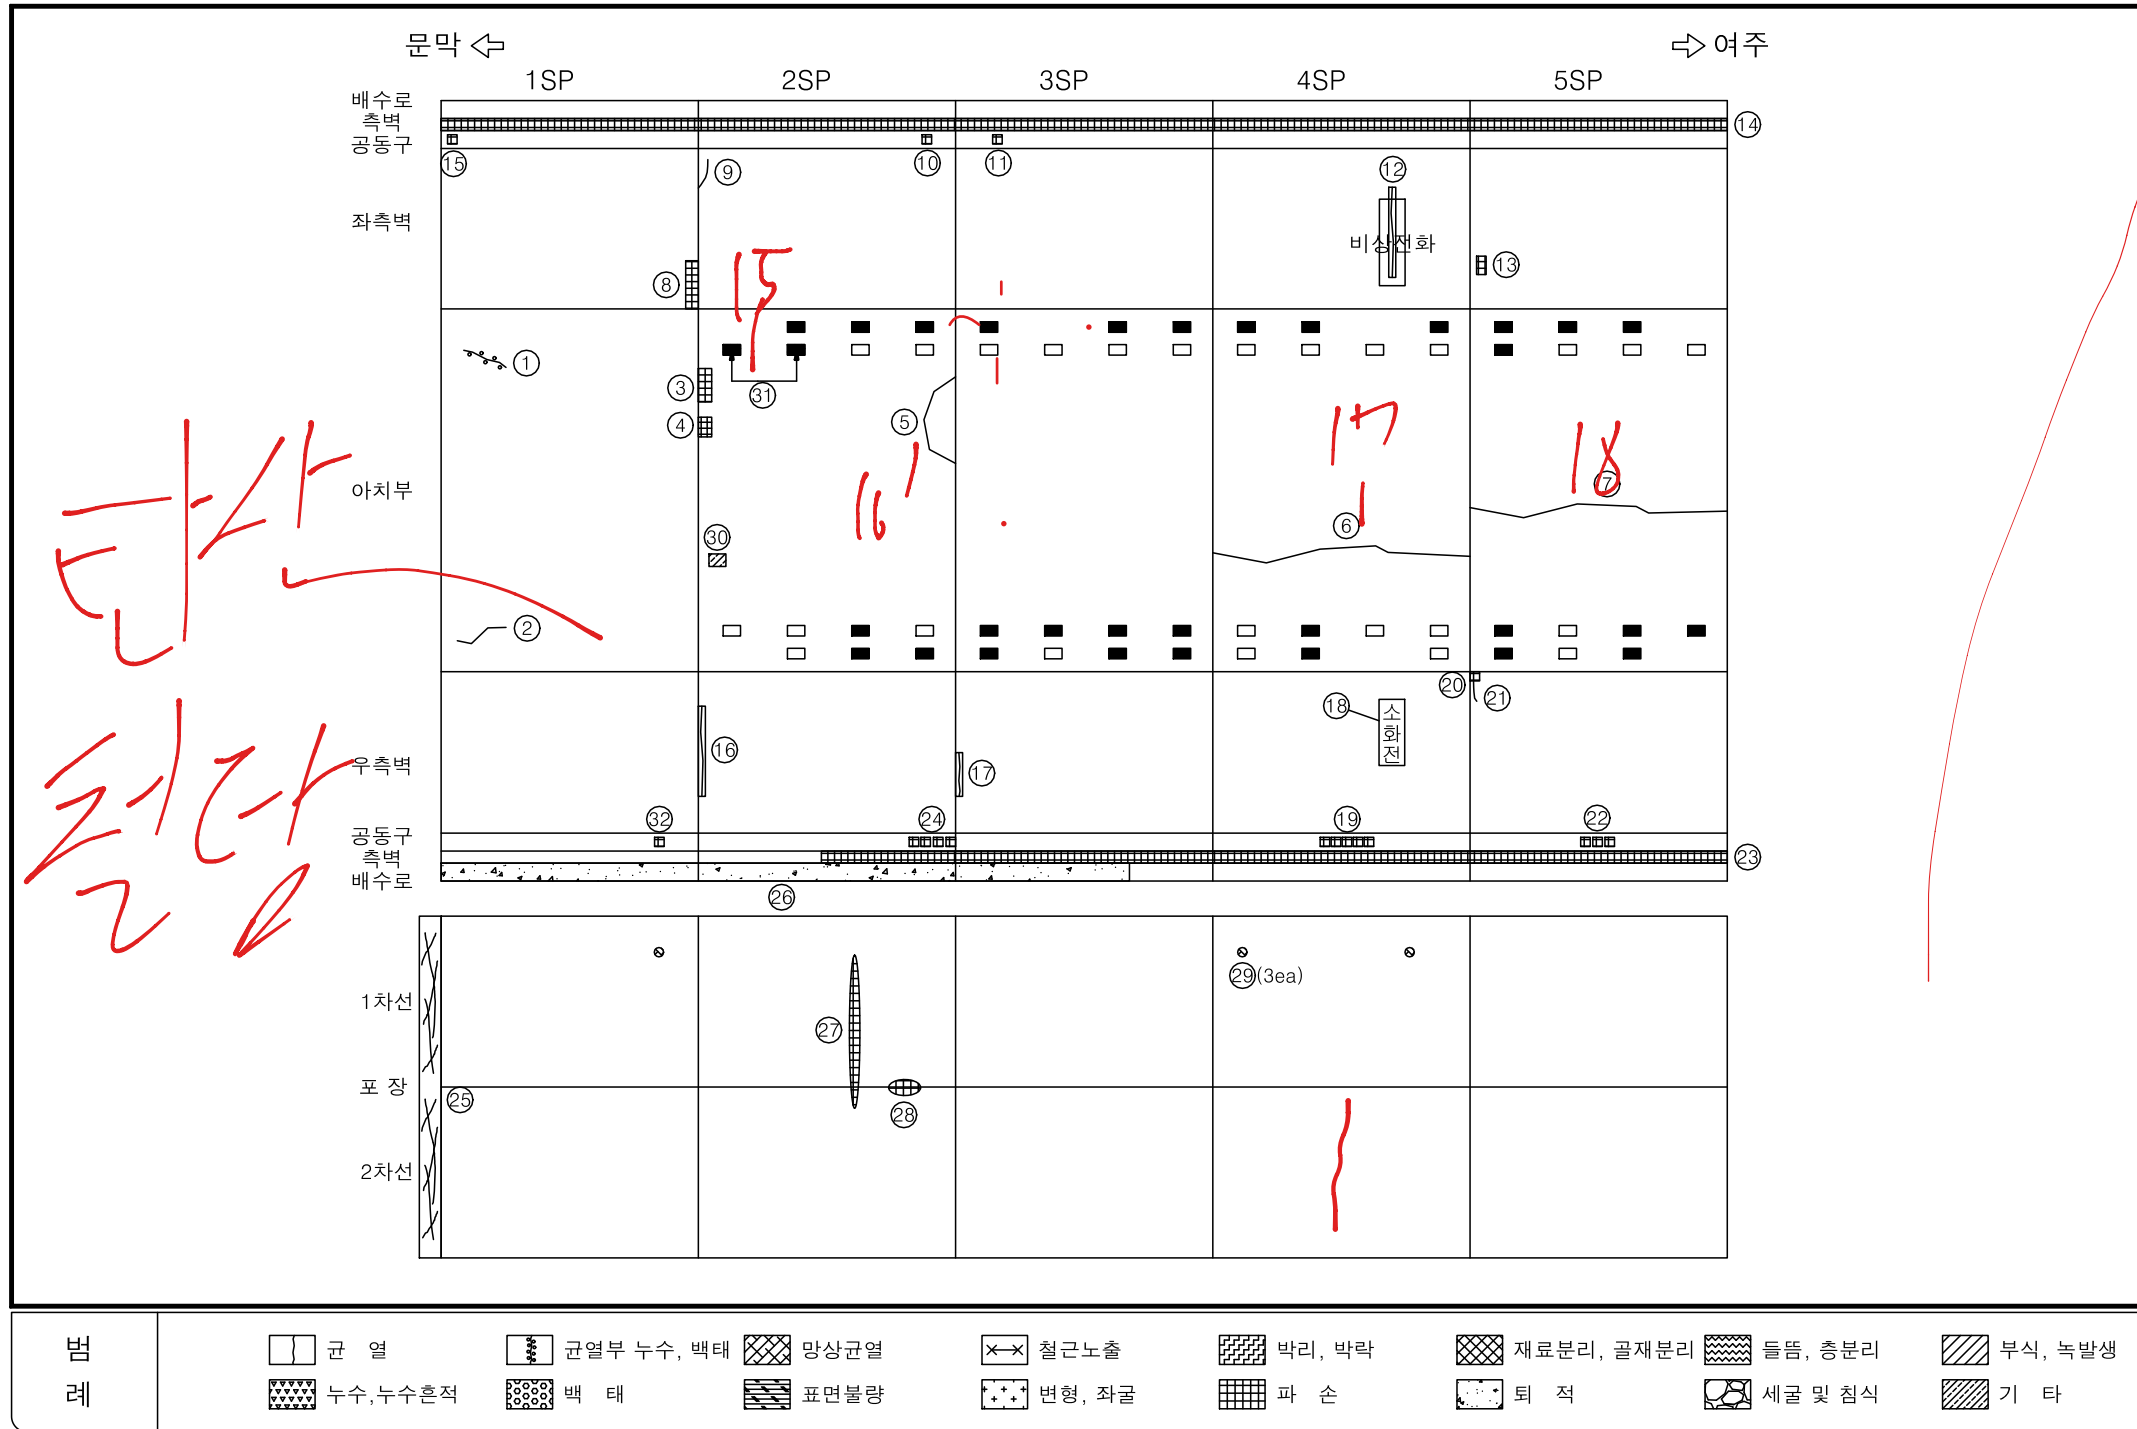
| NO. | 신/구 | 결함내용 | 결함규모 | | | | | | 비고 |
|---|---|---|---|---|---|---|---|---|---|
| 1 | 구 | 라이닝 보수부 균열부 백태 | - | 0.8 | - | 1 | 0.8 | m | |
| 2 | 구 | 라이닝 보수부 재균열 | 0.2 | 1.0 | - | 1 | 1.0 | m | |
| 3 | 구 | 라이닝 들뜸 | - | 1.0 | 0.2 | 1 | 0.20 | m' | |
| 4 | 구 | 라이닝 들뜸 | - | 0.3 | 0.1 | 1 | 0.03 | m' | |
| 5 | 구 | 라이닝 균열(0.1<cw<0.3mm) | 0.2 | 1.0 | - | 1 | 1.0 | m | |
| 6 | 구 | 라이닝 보수부 재균열 | 0.2 | 9.0 | - | 1 | 9.0 | m | |
| 7 | 구 | 라이닝 보수부 재균열 | 0.3 | 9.0 | - | 1 | 9.0 | m | |
| 8 | 구 | 타일 파손 | - | - | - | 22 | 22 | ea | |
| 9 | 구 | 타일 균열 | - | - | - | 9 | 9 | ea | |
| 10 | 구 | 공동구 덮개 파손 | - | - | - | 1 | 1 | ea | |
| 11 | 구 | 공동구 덮개 파손 | - | - | - | 1 | 1 | ea | |
| 12 | 구 | 타일 균열 | - | - | - | 17 | 17 | ea | |
| 13 | 구 | 타일 파손 | - | - | - | 3 | 3 | ea | |
| 14 | 구 | 공동구측벽 들뜸 | - | 45.0 | 0.2 | 1 | 9.00 | m' | |
| 15 | 구 | 공동구 덮개 파손 | - | - | - | 2 | 2 | ea | |
| 16 | 구 | 타일 균열 | - | - | - | 15 | 15 | ea | |
| 17 | 구 | 타일 균열 | - | - | - | 8 | 8 | ea | |
| 18 | 구 | 소화전 전등불량 | - | - | - | 1 | 1 | ea | |
| 19 | 구 | 공동구 덮개 파손 | - | - | - | 5 | 5 | ea | |
| 20 | 구 | 타일 파손 | - | - | - | 1 | 1 | ea | |
| 21 | 구 | 타일 균열 | - | - | - | 9 | 9 | ea | |
| 22 | 구 | 공동구 덮개 파손 | - | - | - | 3 | 3 | ea | |
| 23 | 구 | 공동구측벽 들뜸 | - | 30.0 | 0.2 | 1 | 6.00 | m' | |
| 24 | 구 | 공동구 덮개 파손 | - | - | - | 4 | 4 | ea | |
| 25 | 구 | 접속 포장 아스콘 망상균열 | - | 0.5 | 7.0 | 1 | 3.50 | m' | |
| 26 | 구 | 배수로 토사퇴적 | - | 25.0 | - | 1 | 25.0 | m | |
| 27 | 구 | 포장 파손 | - | 1.2 | 0.2 | 1 | 0.24 | m' | 2024 보수 |
| 28 | 구 | 포장 파손 | - | 0.4 | 0.2 | 1 | 0.08 | m' | 2024 보수 |
| 29 | 구 | 표지병 앵커 돌출 | - | - | - | 3 | 3 | ea | |
| 30 | 신 | 선탈락 | - | - | - | 1 | 1 | ea | 2024 신규 |
| 31 | 신 | 조명불량 | - | - | - | 2 | 2 | ea | 2024 신규 |
| 32 | 신 | 공동구 덮개 파손 | - | - | - | 1 | 1 | ea | 2024 신규 |

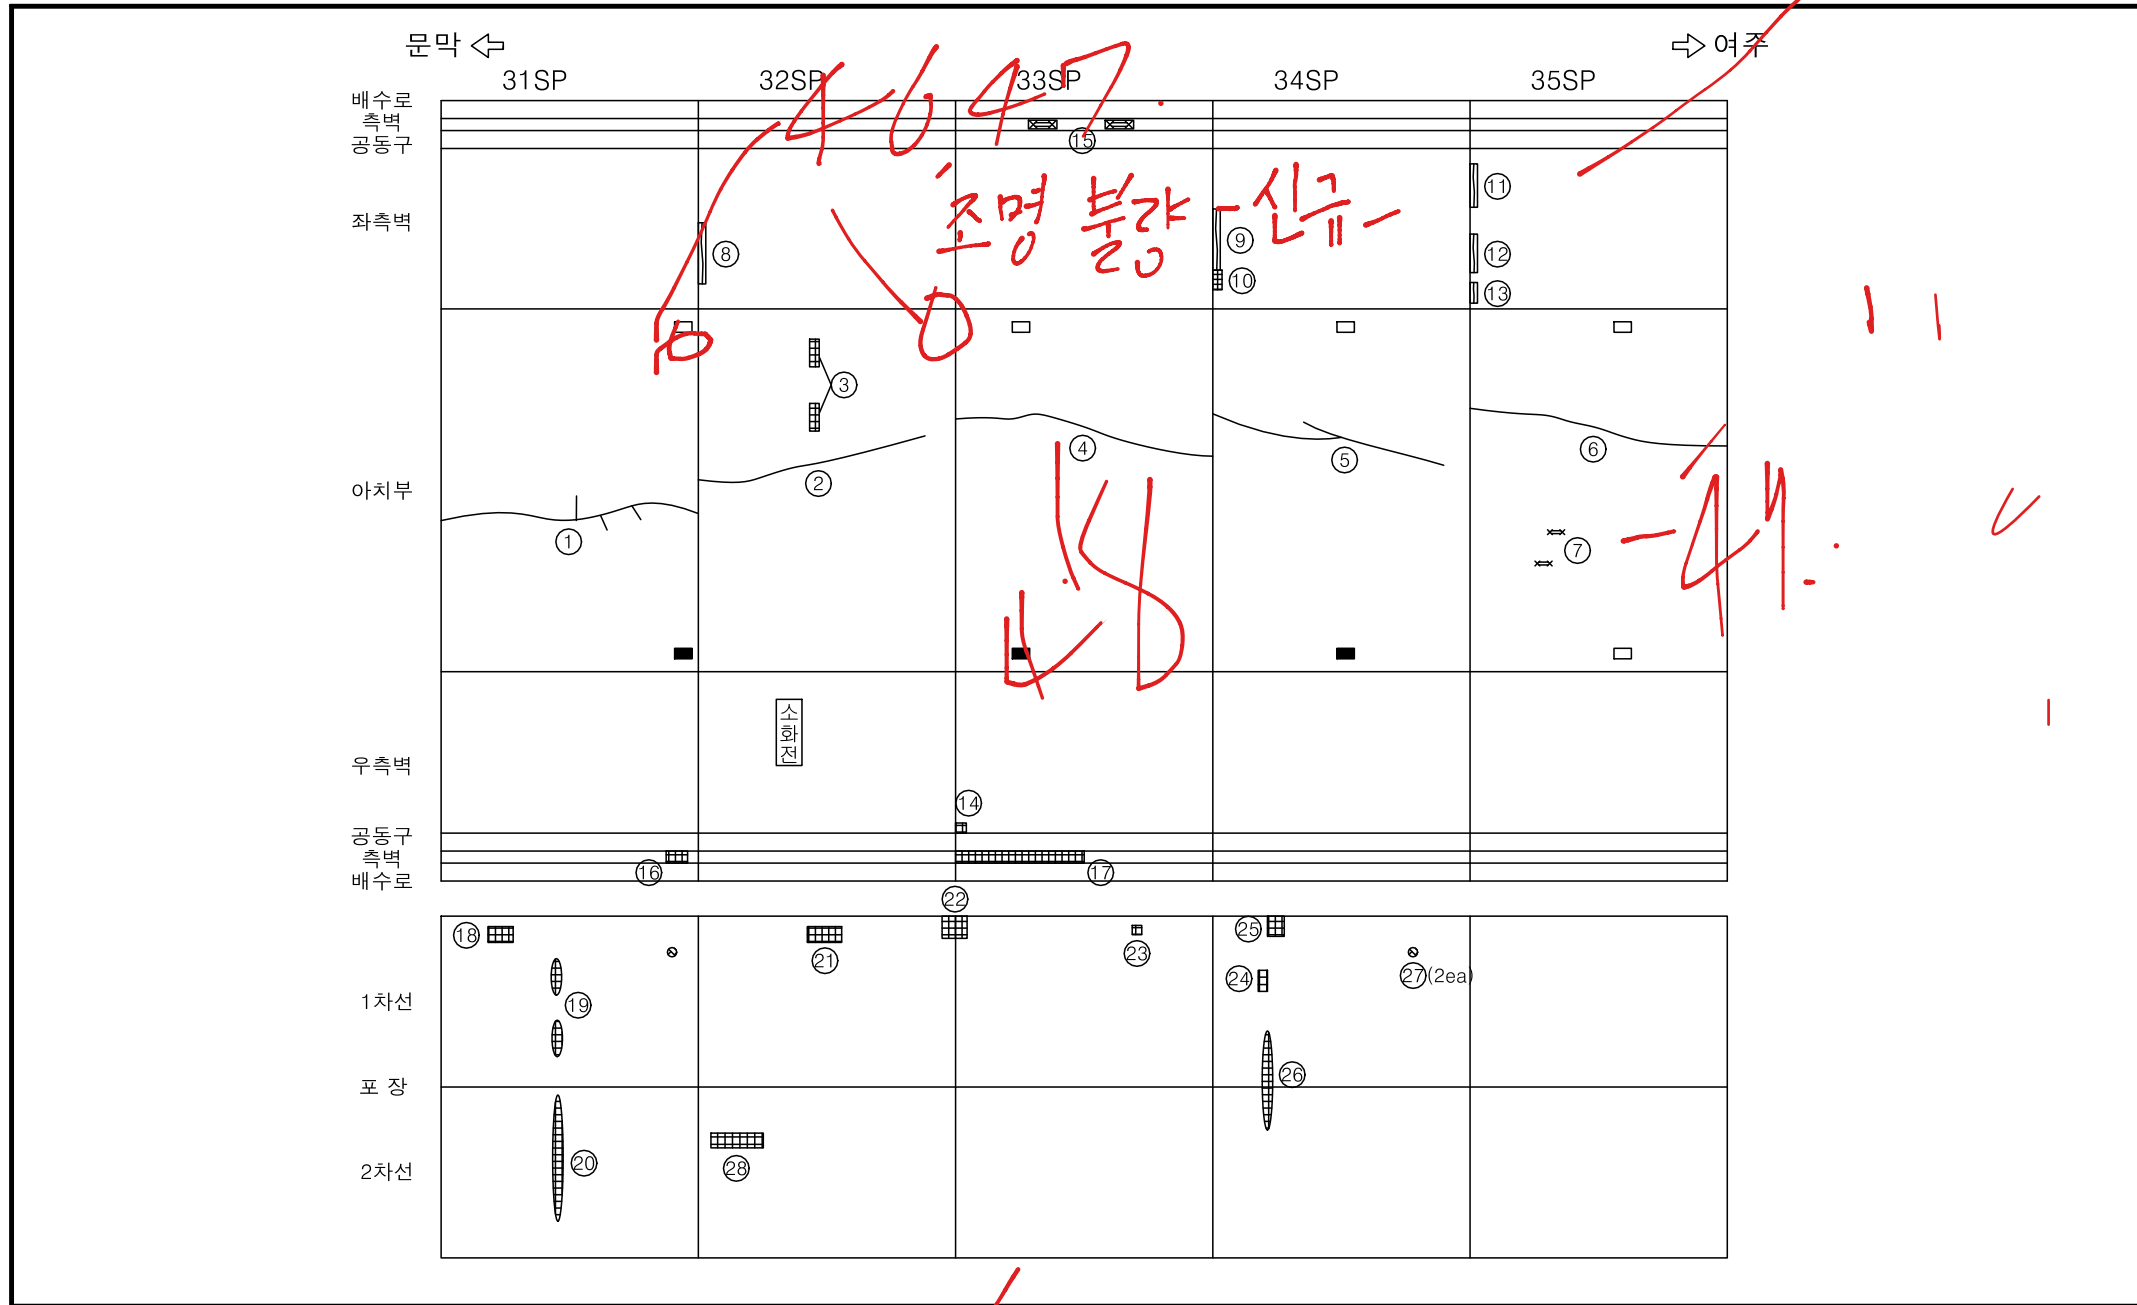
| 수원국토관리사무소 | 2024년 국도42호선 여주터널(상) 등 4개소 정밀안전점검 및 2종 성능평가용역 | (주)신우기술 | 최호천 | 2024.06 | 부평터널(하) | Sheet 7 | 7 |

| NO. | 신/구 | 결함내용 | 결함규모 | | | | | | 비고 |
|---|---|---|---|---|---|---|---|---|---|
| 1 | 구 | 라이닝 보수부 재균열 | 0.2 | 9.0 | - | 1 | 9.0 | m | |
| 2 | 구 | 라이닝 보수부 재균열 | 0.2 | 9.0 | - | 1 | 9.0 | m | |
| 3 | 구 | 라이닝 들뜸 | - | 0.5 | 0.2 | 2 | 0.20 | m² | 2024 보수 |
| 4 | 구 | 라이닝 보수부 재균열 | 0.2 | 9.0 | - | 1 | 9.0 | m | |
| 5 | 구 | 라이닝 보수부 재균열 | 0.1 | 9.0 | - | 1 | 9.0 | m | |
| 6 | 구 | 라이닝 보수부 재균열 | 0.1 | 9.0 | - | 1 | 9.0 | m | |
| 7 | 구 | 라이닝 잡철근노출 | - | 0.2 | 0.1 | 1 | 0.02 | m² | 8.02 |
| 8 | 구 | 타일 균열 | - | - | - | 13 | 13 | ea | |
| 9 | 구 | 타일 균열 | - | - | - | 16 | 16 | ea | |
| 10 | 구 | 타일 파손 | - | - | - | 7 | 7 | ea | |
| 11 | 구 | 타일 균열 | - | - | - | 8 | 8 | ea | |
| 12 | 구 | 타일 균열 | - | - | - | 6 | 6 | ea | |
| 13 | 구 | 타일 균열 | - | - | - | 3 | 3 | ea | |
| 14 | 구 | 몰탈 박락 | - | 0.1 | 0.1 | 1 | 0.01 | m² | |
| 15 | 구 | 공동구측벽 박락 및 철근노출 | - | 1.0 | 0.1 | 2 | 0.20 | m² | |
| 16 | 구 | 공동구측벽 박락 | - | 0.4 | 0.1 | 1 | 0.04 | m² | |
| 17 | 구 | 공동구측벽 들뜸 | - | 4.0 | 0.2 | 1 | 0.80 | m² | |
| 18 | 구 | 포장 파손 | - | 0.4 | 0.3 | 1 | 0.12 | m² | |
| 19 | 구 | 포장 파손 | - | 0.5 | 0.2 | 2 | 0.20 | m² | |
| 20 | 구 | 포장 파손 | - | 3.0 | 0.2 | 1 | 0.60 | m² | |
| 21 | 구 | 포장 파손 | - | 0.7 | 0.3 | 1 | 0.21 | m² | |
| 22 | 구 | 포장 파손 | - | 0.4 | 0.4 | 1 | 0.16 | m² | |
| 23 | 구 | 포장 파손 | - | 0.2 | 0.2 | 1 | 0.04 | m² | |
| 24 | 구 | 포장 파손 | - | 0.1 | 0.4 | 1 | 0.04 | m² | |
| 25 | 구 | 포장 파손 | - | 0.5 | 0.4 | 1 | 0.20 | m² | |
| 26 | 구 | 포장 파손 | - | 2.0 | 0.2 | 1 | 0.40 | m² | |
| 27 | 구 | 표지병 앵커 돌출 | - | - | - | 2 | 2 | ea | |
| 28 | 신 | 포장 파손 | - | 0.3 | 0.1 | 1 | 0.03 | m² | 2024 신규 |
