■ ~~부평터널 (하)~~

| 관리기관 | 용역명 | 점검기관 | 책임기술자 | 점검일자 | 구조물명 | 부재명 | 도면번호 |
|---|---|---|---|---|---|---|---|
| 수원국토관리사무소 | 2024년 국도42호선 여주터널(상) 등 4개소 정밀안전점검 및 2종 성능평가용역 | (주)신우기술 | 최호천 | 2024.06 | 부평터널(하) | Sheet 5 | 5 |

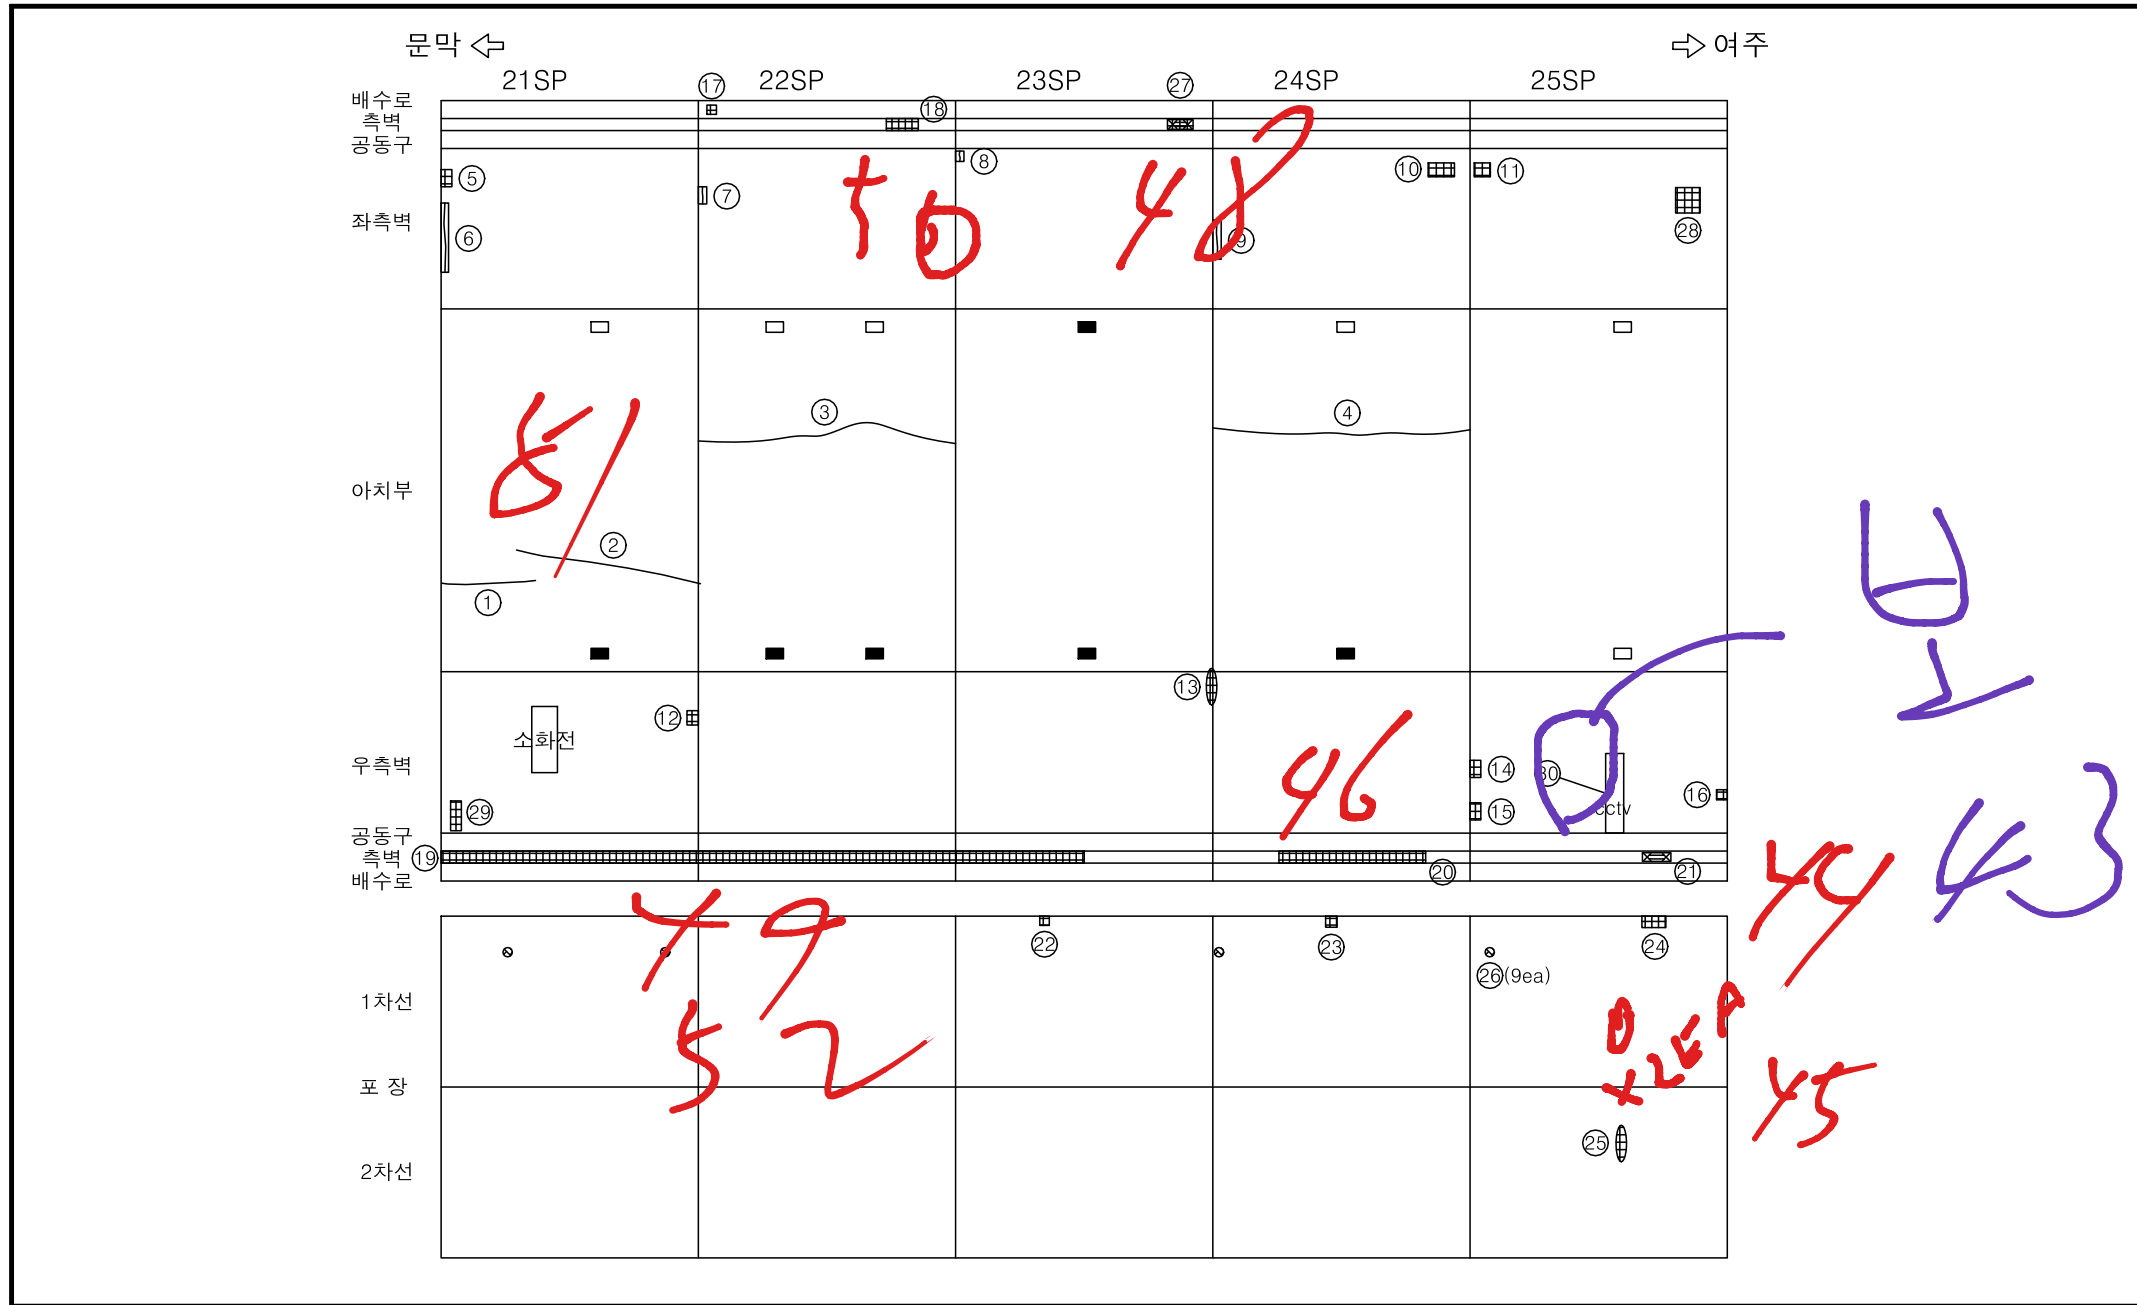
SECTION

| NO. | 신/구 | 결함내용 | 결함규모 | | | | | | 비고 |
|---|---|---|---|---|---|---|---|---|---|
| 1 | 구 | 라이닝 보수부 재균열 | 0.2 | 3.0 | - | 1 | 3.0 | m | |
| 2 | 구 | 라이닝 보수부 재균열 | 0.2 | 7.0 | - | 1 | 7.0 | m | |
| 3 | 구 | 라이닝 보수부 재균열 | 0.1 | 9.0 | - | 1 | 9.0 | m | |
| 4 | 구 | 라이닝 보수부 재균열 | 0.1 | 9.0 | - | 1 | 9.0 | m | |
| 5 | 구 | 타일 파손 | - | - | - | 2 | 2 | ea | |
| 6 | 구 | 타일 균열 | - | - | - | 12 | 12 | ea | |
| 13 | 구 | 라이닝 들뜸 | - | 0.5 | 0.2 | 1 | 0.10 | m' | |
| 17 | 구 | 배수로 덮개 파손 | - | - | - | 1 | 1 | ea | |
| 18 | 구 | 공동구측벽 파손 | - | 1.0 | 0.1 | 1 | 0.10 | m' | |
| 19 | 구 | 공동구측벽 들뜸 | - | 14.0 | 0.2 | 1 | 2.80 | m' | |
| 21 | 구 | 공동구측벽 박락 및 철근노출 | - | 1.0 | 0.2 | 1 | 0.20 | m' | |
| 26 | 구 | 표지병 앵커 돌출 | - | - | - | 9 | 9 | ea | |
| 27 | 신 | 공동구측벽 파손 및 철근노출 | - | 0.2 | 1.0 | 1 | 0.20 | m' | 2024 신규 |
| 30 | 신 | CCTV 탈락 | - | - | - | 1 | 1 | ea | 2024 신규 |
