신월여의지하도로 안전점검(정기,정밀)용역  
(정밀안전점검)

외관조사망도  
신월여의지하도로(여의도방향)

서울터널주식회사

(주)명성엔지니어링

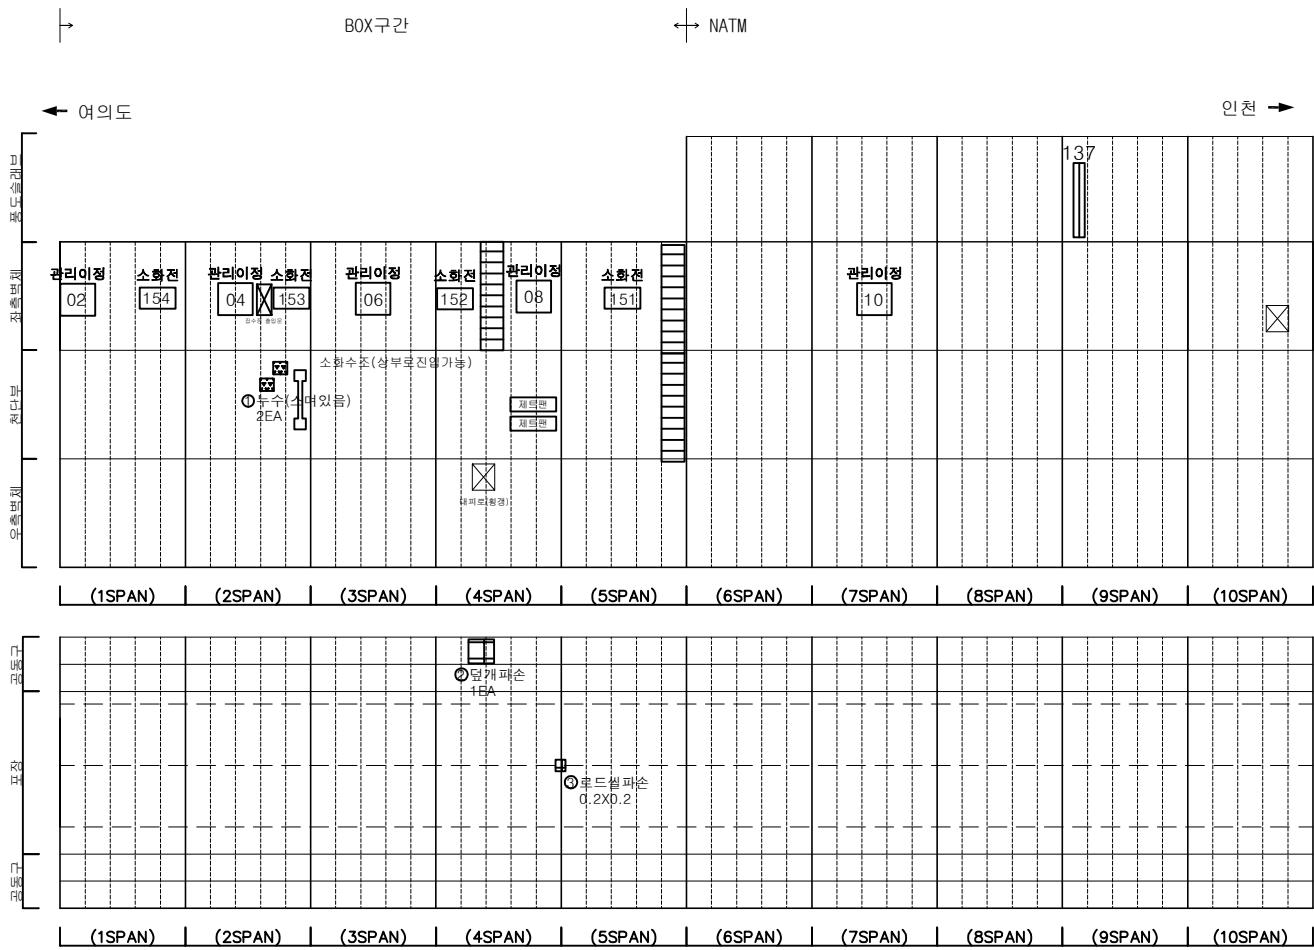
| 번호 | 발생<br>년도 | 부재 | 위치 | 손상내용 | 손상현황 | | | | | | 비 고 |
|---|---|---|---|---|---|---|---|---|---|---|---|
| 1 | 22상 | 천단부 | S 002 | 누수(스머있음) | - | - | - | EA | 2 | 2.00 | |
| 2 | 22하 | 공동구 | S 004 | 공동구 덮개파손 | - | - | - | EA | 1 | 1.00 | |
| 3 | 24상 | 포장부 | S 005 | 로드셀파손 | - | 0.2 | 0.2 | m² | 1 | 0.04 | |

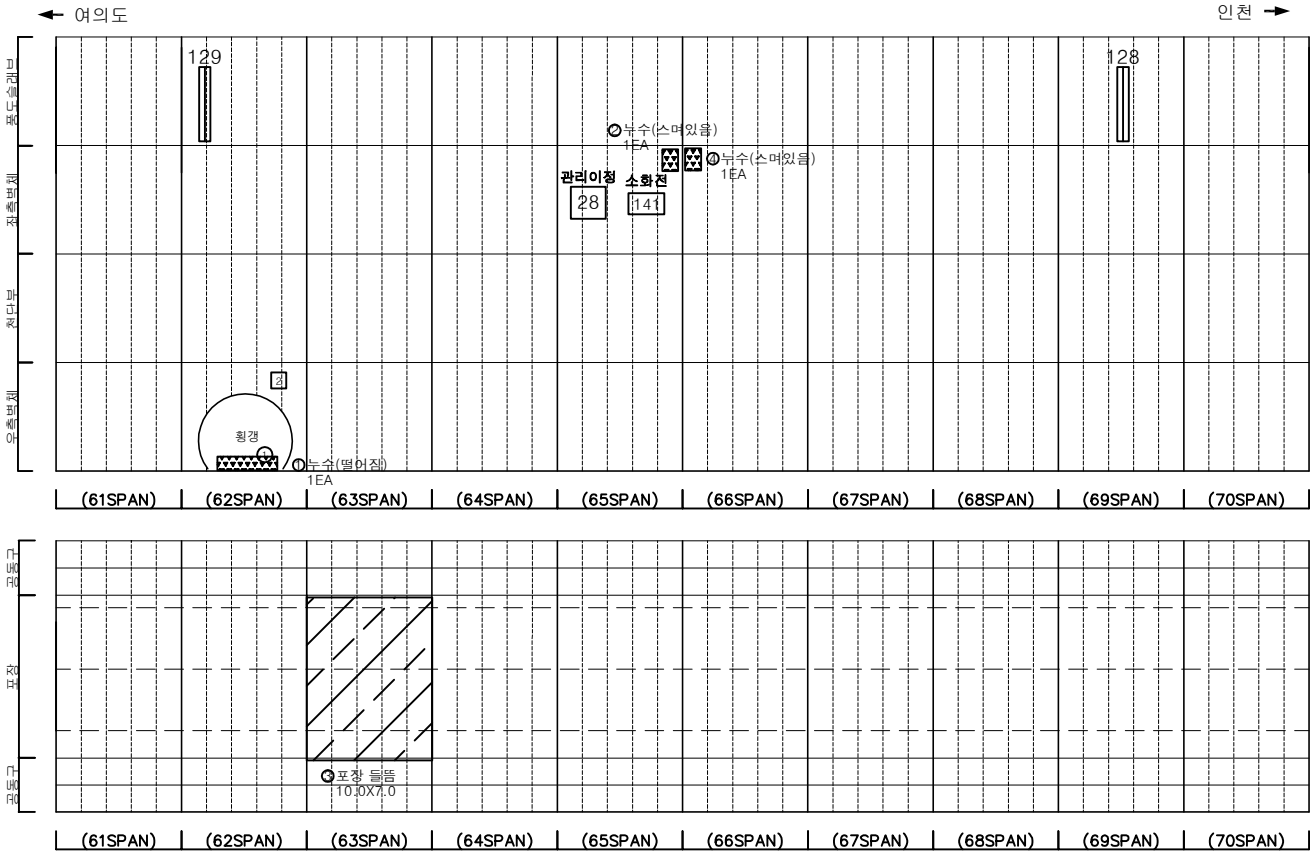
| | 누수, 습윤부 | 침하 | 열화 | 도 면 명 | 신월여의지하도로-여의도방향 NATM 61~70구간 |

| 번호 | 발생년도 | 부재 | 위치 | 손상내용 | 손상현황 | | | | | | 비고 |
|---|---|---|---|---|---|---|---|---|---|---|---|
| 1 | 24상 | 피난연락대 | S 062 | 누수(떨어짐) | - | - | - | EA | 1 | 1.00 | |
| 2 | 24상 | 측벽부 | S 065 | 누수(스며있음) | - | - | - | EA | 1 | 1.00 | |
| 4 | 24하 | 측벽부 | S 066 | 누수(스며있음) | - | - | - | EA | 1 | 1.00 | |
