신월여의지하도로 안전점검(정기,정밀)용역  
(정밀안전점검)

외관조사망도  
신월여의지하도로(여의도방향)

ID : 신월여의지하도로-여의도방향 (NATM 1~10구간)

손 상 물 량 표

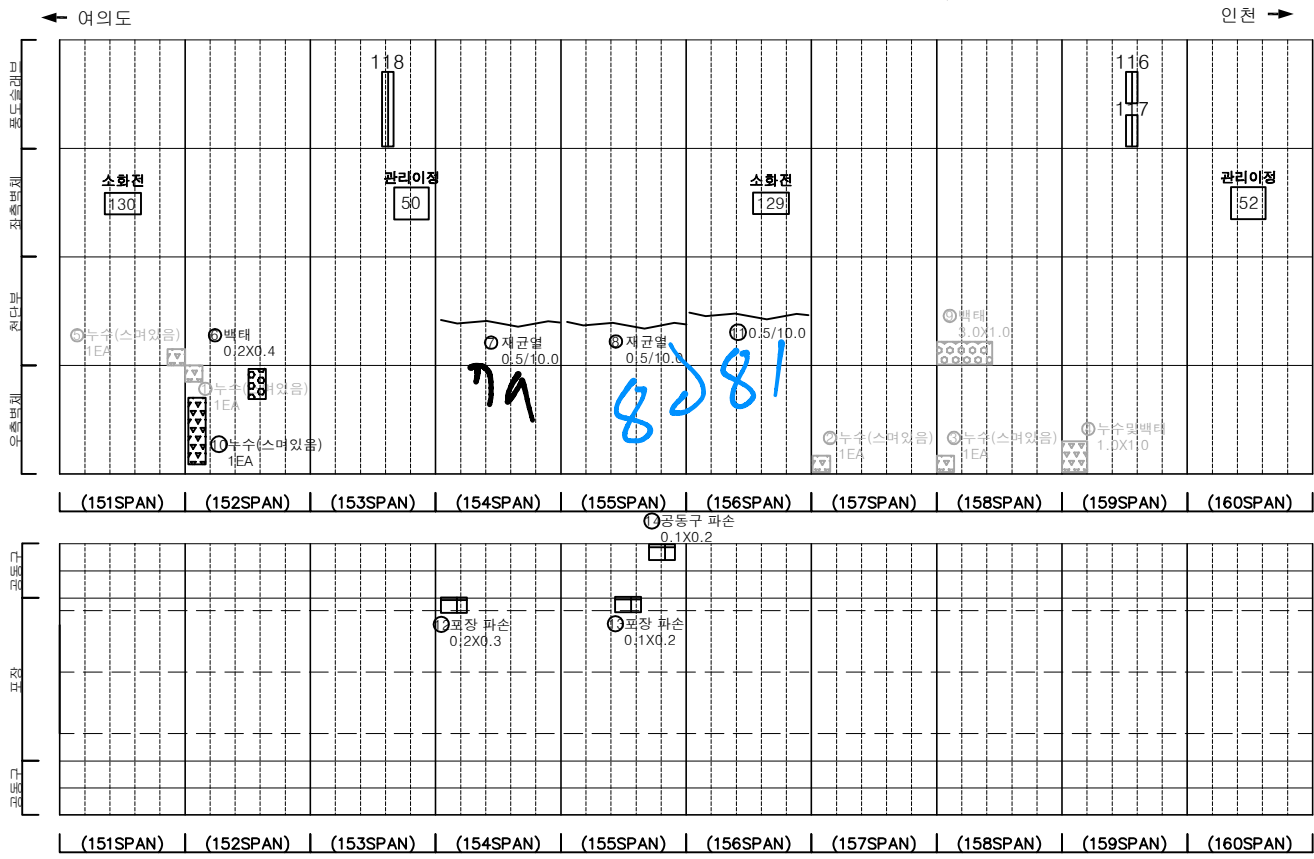
| 번호 | 발생년도 | 부재 | 위치 | 손상내용 | 손상현황 | | | | | | 비고 |
|---|---|---|---|---|---|---|---|---|---|---|---|
| 1 | 22상 | 측벽부 | S 152 | 누수(스며있음) | - | - | - | EA | 1 | 1.00 | 22상 보수 |
| 2 | 22상 | 측벽부 | S 157 | 누수(스며있음) | - | - | - | EA | 1 | 1.00 | 22상 보수 |
| 3 | 22상 | 측벽부 | S 158 | 누수(스며있음) | - | - | - | EA | 1 | 1.00 | 22상 보수 |
| 4 | 22상 | 측벽부 | S 159 | 누수밀백태 | - | 1.0 | 1.0 | m <sup>2</sup> | 1 | 1.00 | 22상 보수 |
| 5 | 23상 | 천단부 | S 151 | 누수(스며있음) | - | - | - | EA | 1 | 1.00 | 23상 보수 |
| 7 | 23상 | 천단부 | S 154 | 재균열(폭0.3mm이상) | 0.5 | 10.0 | - | m | 1 | 10.00 | |
| 8 | 23상 | 천단부 | S 155 | 재균열(폭0.3mm이상) | 0.5 | 10.0 | - | m | 1 | 10.00 | |
| 10 | 24상 | 측벽부 | S 152 | 누수(스며있음) | - | - | - | EA | 1 | 1.00 | |
| 11 | 24상 | 천단부 | S 156 | 균열(폭0.3mm이상) | 0.5 | 10.0 | - | m | 1 | 10.00 | |
