신월여의지하도로 안전점검(정기,정밀)용역  
(정밀안전점검)

외관조사망도  
신월여의지하도로(여의도방향)

서울터널주식회사

(주)명성엔지니어링

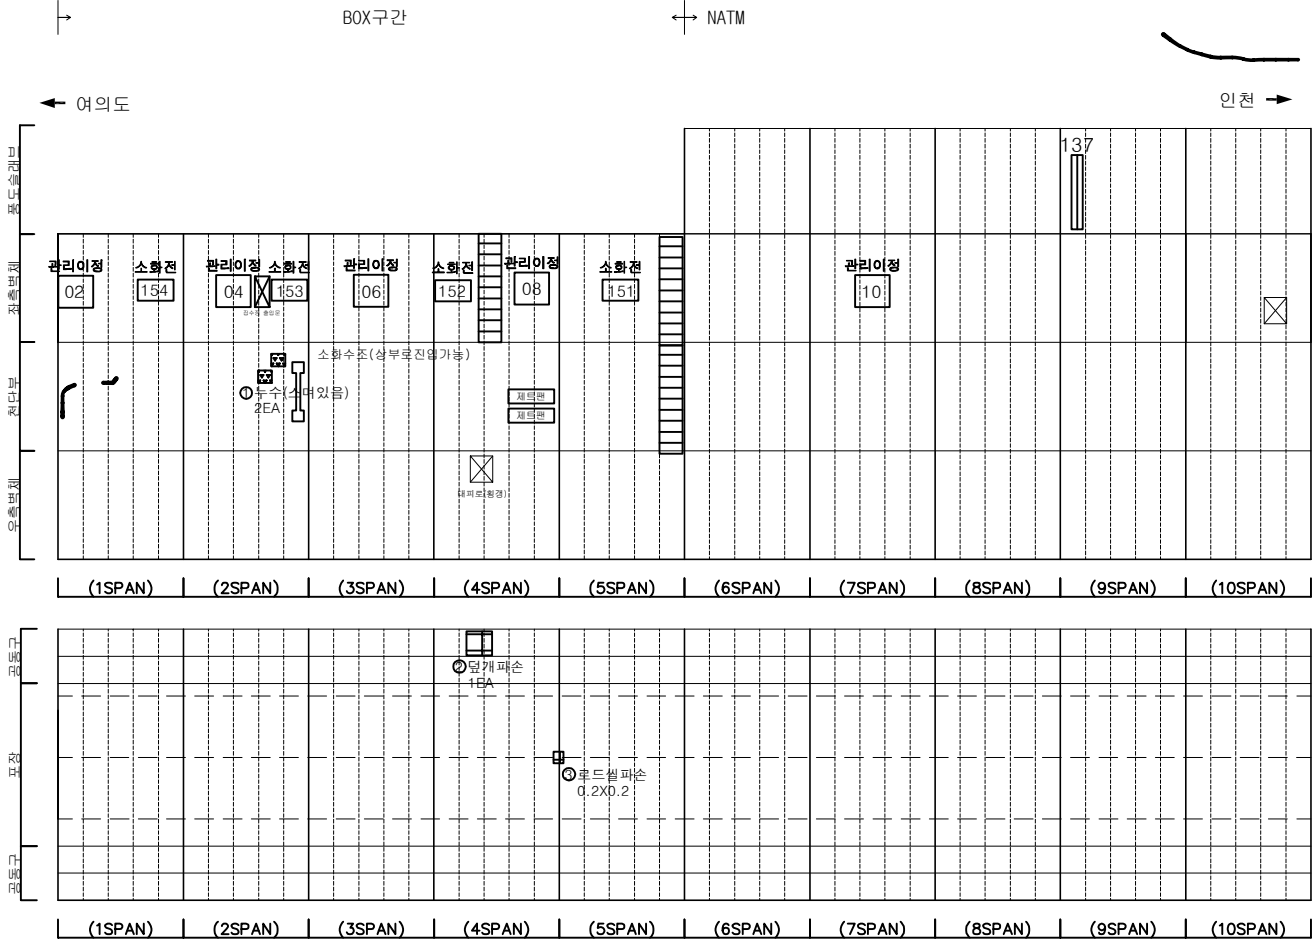
| 번호 | 발생년도 | 부재 | 위치 | 손상내용 | 손상현황 | | | | | | 비고 |
|---|---|---|---|---|---|---|---|---|---|---|---|
| 1 | 22상 | 전단부 | S 002 | 누수(스며있음) | - | - | - | EA | 2 | 2.00 | |
| 2 | 22하 | 공동구 | S 004 | 공동구 덮개파손 | - | - | - | EA | 1 | 1.00 | |
| 3 | 24상 | 포장부 | S 005 | 로드윙파손 | - | 0.2 | 0.2 | m <sup>2</sup> | 1 | 0.04 | |

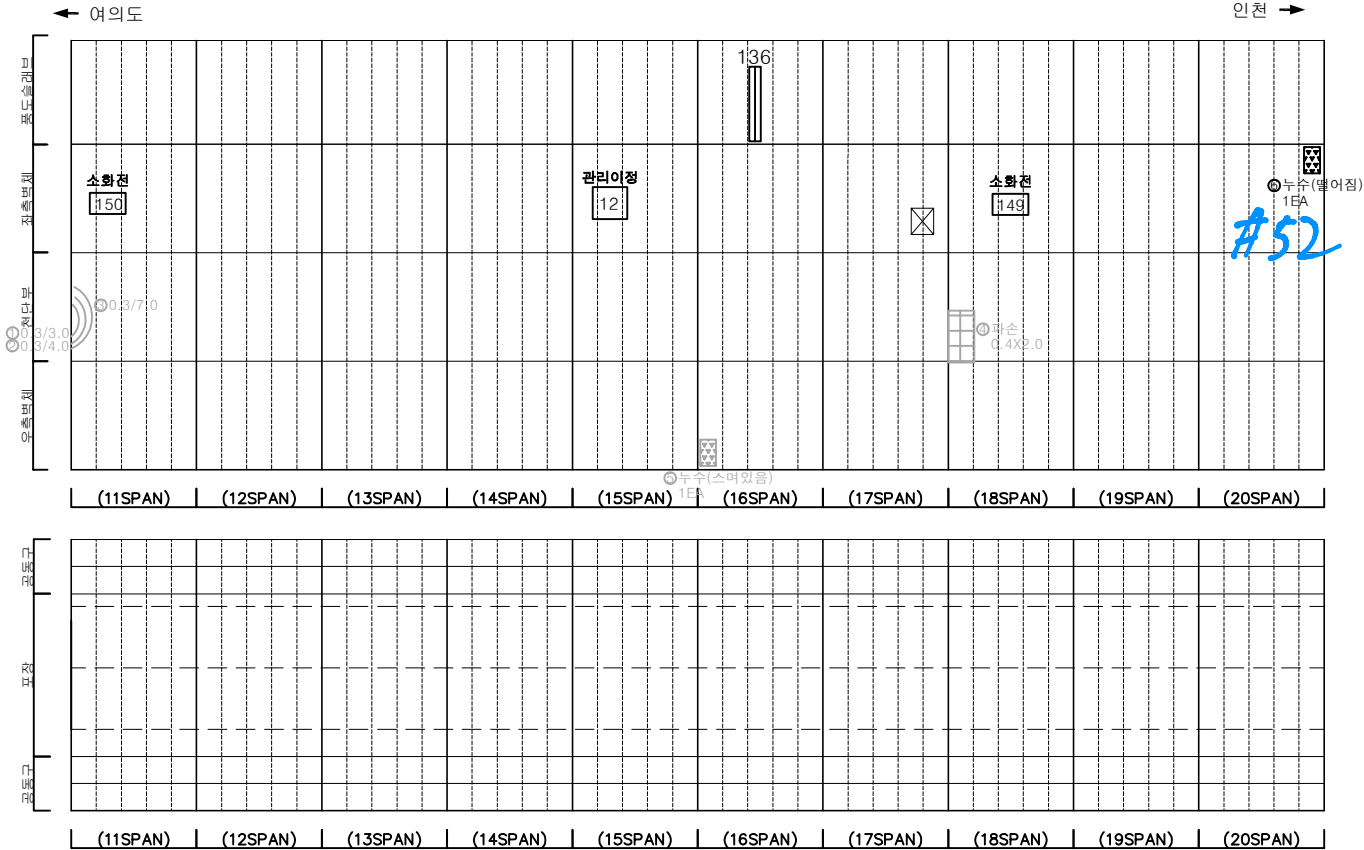
| | 부식 | 좌굴, 변형 | 기타 | 도 면 번 호<br>02 |

| 번호 | 발생년도 | 부재 | 위치 | 손상내용 | 손상현황 | | | | | | 비고 |
|---|---|---|---|---|---|---|---|---|---|---|---|
| 1 | 22상 | 천단부 | S 011 | 균열(폭0.3mm이상) | 0.3 | 3.0 | - | m | 1 | 3.00 | 23'상 보수 |
| 2 | 22상 | 천단부 | S 011 | 균열(폭0.3mm이상) | 0.3 | 4.0 | - | m | 1 | 4.00 | 23'상 보수 |
| 3 | 22상 | 천단부 | S 011 | 균열(폭0.3mm이상) | 0.3 | 7.0 | - | m | 1 | 7.00 | 23'상 보수 |
| 5 | 22상 | 측벽부 | S 016 | 누수(스며있음) | - | - | - | EA | 1 | 1.00 | 23'상 보수 |
| 6 | 22하 | 측벽부 | S 020 | 누수(떨어짐) | - | - | - | EA | 1 | 1.00 | |

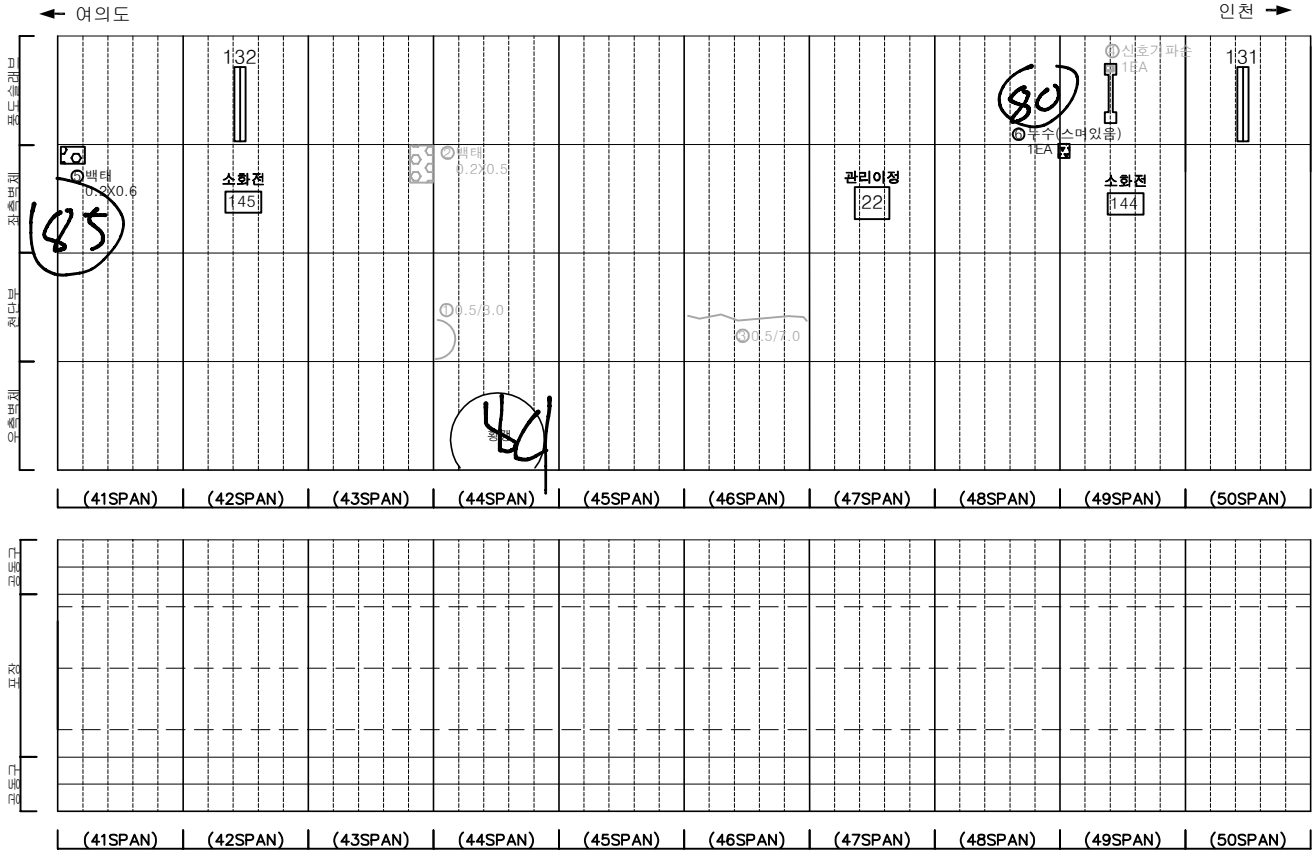
| 번호 | 발생년도 | 부재 | 위치 | 손상내용 | 손상현황 | | | | | | 비고 |
|---|---|---|---|---|---|---|---|---|---|---|---|
| 1 | 22상 | 천단부 | S 044 | 균열(폭0.3mm이상) | 0.5 | 3.0 | - | m | 1 | 3.00 | 22상 보수 |
| 3 | 22하 | 천단부 | S 046 | 균열(폭0.3mm이상) | 0.5 | 7.0 | - | m | 1 | 7.00 | 22상 보수 |
| 6 | 24하 | 측벽부 | S 049 | 누수(스며있음) | - | - | - | EA | 1 | 1.00 | |

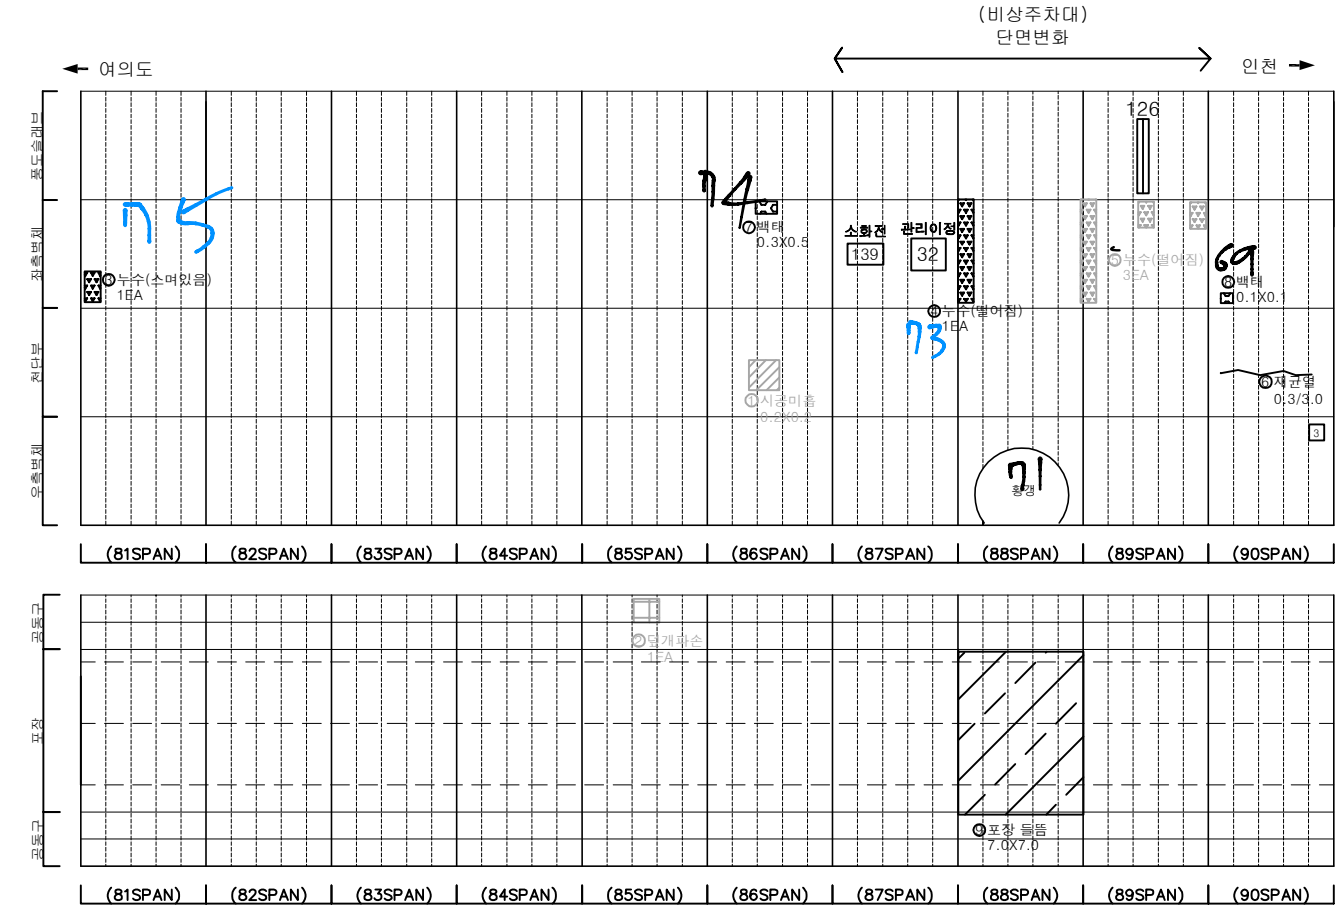
| 범<br>례 | 발 주 처 | | |
|---|---|---|---|
| 부식 | 좌굴, 변형 | 기타 | 도면번호<br>09 |

| 번호 | 발생년도 | 부재 | 위치 | 손상내용 | 손상현황 | | | | | | 비고 |
|---|---|---|---|---|---|---|---|---|---|---|---|
| 3 | 22하 | 측벽부 | S 081 | 누수(소머있음) | - | - | - | EA | 1 | 1.00 | |
| 4 | 22하 | 측벽부 | S 088 | 누수(발어짐) | - | - | - | EA | 1 | 1.00 | |
| 5 | 22하 | 측벽부 | S 089 | 누수(발어짐) | - | - | - | EA | 3 | 3.00 | 23상 보수 |
| 6 | 23상 | 천단부 | S 090 | 재균열(폭0.3mm이상) | 0.3 | 3.0 | - | m | 1 | 3.00 | |

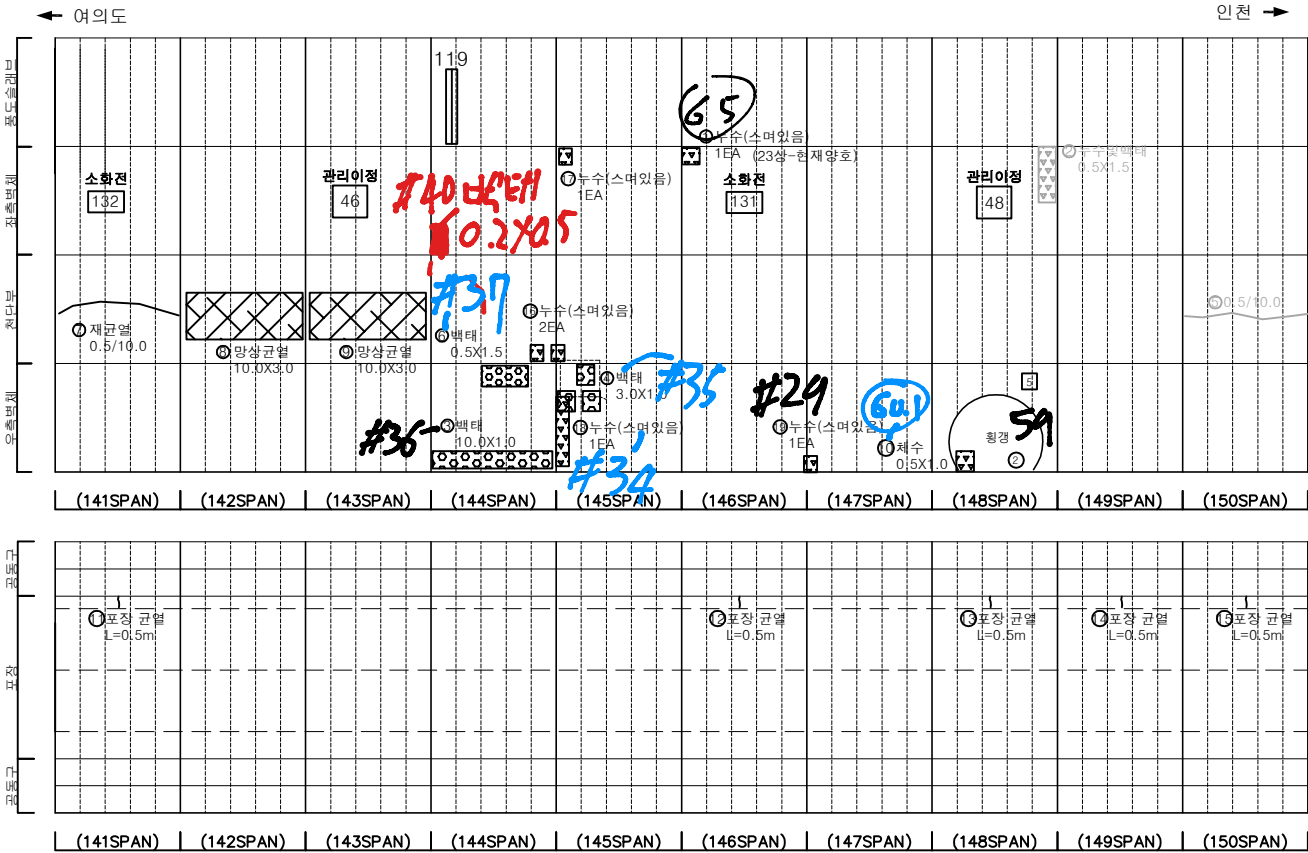
| 손상물량표 | | | | | | | | | | |
|---|---|---|---|---|---|---|---|---|---|---|
| 1 | 22상 | 측벽부 | S 146 | 누수(스며있음) | - | - | - | EA | 1 | 1.00 |
| 2 | 22상 | 측벽부 | S 148 | 누수(일부벽면) | - | 0.5 | 1.5 | m <sup>2</sup> | 1 | 0.75 |
| 5 | 22상 | 천단부 | S 150 | 균열(폭0.3mm이상) | 0.5 | 10.0 | - | m | 1 | 10.00 |
| 7 | 23상 | 천단부 | S 141 | 재균열(폭0.3mm이상) | 0.5 | 10.0 | - | m | 1 | 10.00 |
| 8 | 24상 | 천단부 | S 142 | 망상균열 | - | 10.0 | 3.0 | m <sup>2</sup> | 1 | 30.00 |
| 9 | 24상 | 천단부 | S 143 | 망상균열 | - | 10.0 | 3.0 | m <sup>2</sup> | 1 | 30.00 |
| 11 | 24상 | 포장부 | S 141 | 포장 균열 | - | 0.5 | - | m | 1 | 0.50 |
| 12 | 24상 | 포장부 | S 146 | 포장 균열 | - | 0.5 | - | m | 1 | 0.50 |
| 13 | 24상 | 포장부 | S 148 | 포장 균열 | - | 0.5 | - | m | 1 | 0.50 |
| 14 | 24상 | 포장부 | S 149 | 포장 균열 | - | 0.5 | - | m | 1 | 0.50 |
| 15 | 24상 | 포장부 | S 150 | 포장 균열 | - | 0.5 | - | m | 1 | 0.50 |
| 16 | 24하 | 천단부 | S 144 | 누수(스며있음) | - | - | - | EA | 2 | 2.00 |
| 17 | 24하 | 측벽부 | S 145 | 누수(스며있음) | - | - | - | EA | 1 | 1.00 |
| 18 | 24하 | 측벽부 | S 145 | 누수(스며있음) | - | - | - | EA | 1 | 1.00 |
| 19 | 24하 | 측벽부 | S 147 | 누수(스며있음) | - | - | - | EA | 1 | 1.00 |
