신월여의지하도로 안전점검(정기,정밀)용역  
(정밀안전점검)

외관조사망도  
신월여의지하도로(여의도방향)

서울터널주식회사

ID : 신월여의지하도로-여의도방향 (NATM 1~10구간)

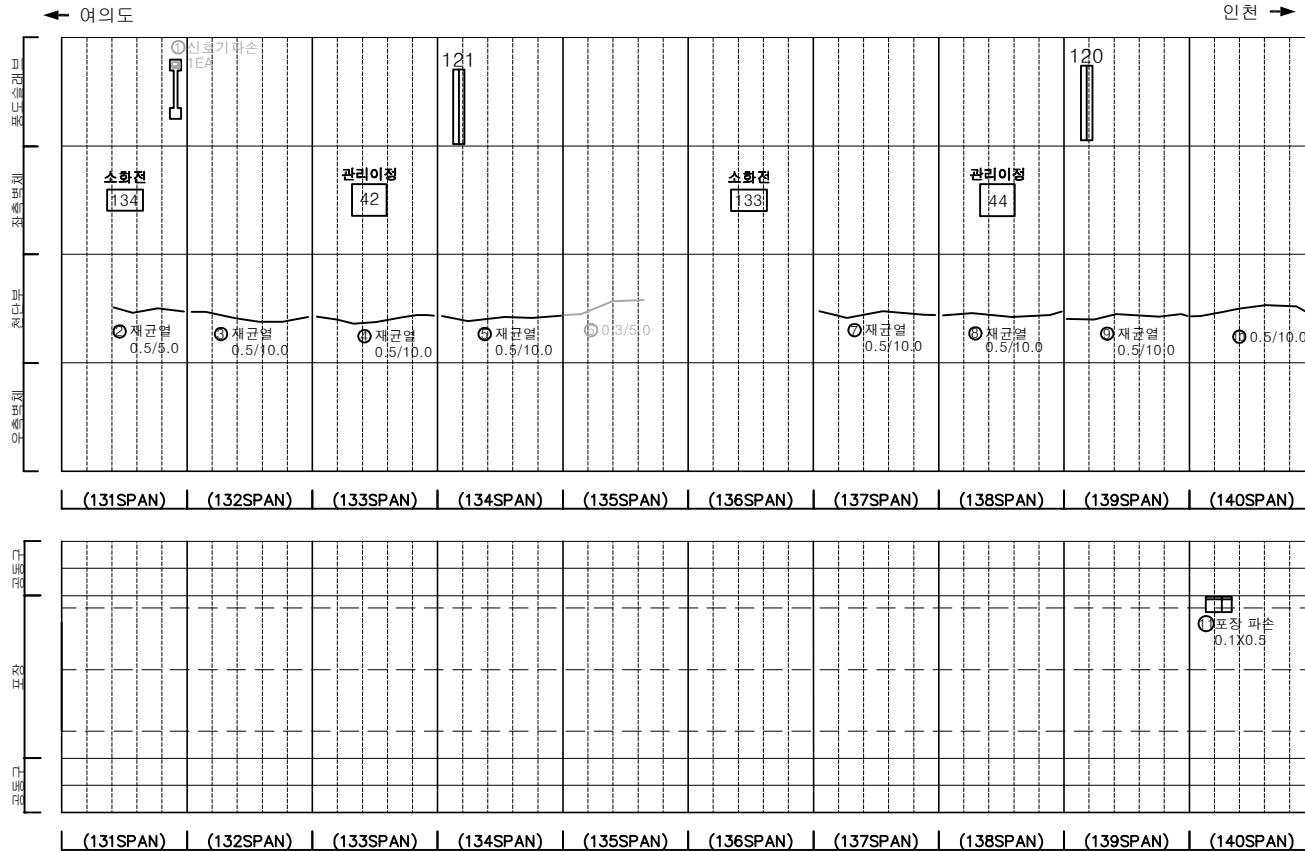
ID : 신월여의지하도로-여의도방향 (NATM 131~140구간)

| 번호 | 발생<br>년도 | 부재 | 위치 | 손상내용 | 손상현황 | | | | | | 비고 |
|---|---|---|---|---|---|---|---|---|---|---|---|
| 1 | 22상 | 측벽부 | S 146 | 누수(스며있음) | - | - | - | EA | 1 | 1.00 | |
| 2 | 22상 | 측벽부 | S 148 | 누수(일부백태) | - | 0.5 | 1.5 | m <sup>2</sup> | 1 | 0.75 | 23상 부속 |
| 5 | 22상 | 천단부 | S 150 | 균열(폭0.3mm이상) | 0.5 | 10.0 | - | m | 1 | 10.00 | 23상 부속 |
| 7 | 23상 | 천단부 | S 141 | 재균열(폭0.3mm이상) | 0.5 | 10.0 | - | m | 1 | 10.00 | |
| 8 | 24상 | 천단부 | S 142 | 망상균열 | - | 10.0 | 3.0 | m <sup>2</sup> | 1 | 30.00 | |
| 9 | 24상 | 천단부 | S 143 | 망상균열 | - | 10.0 | 3.0 | m <sup>2</sup> | 1 | 30.00 | |
| 11 | 24상 | 포장부 | S 141 | 포장 균열 | - | 0.5 | - | m | 1 | 0.50 | |
| 12 | 24상 | 포장부 | S 146 | 포장 균열 | - | 0.5 | - | m | 1 | 0.50 | |
| 13 | 24상 | 포장부 | S 148 | 포장 균열 | - | 0.5 | - | m | 1 | 0.50 | |
| 14 | 24상 | 포장부 | S 149 | 포장 균열 | - | 0.5 | - | m | 1 | 0.50 | |
| 15 | 24상 | 포장부 | S 150 | 포장 균열 | - | 0.5 | - | m | 1 | 0.50 | |
| 16 | 24하 | 천단부 | S 144 | 누수(스며있음) | - | - | - | EA | 2 | 2.00 | |
| 17 | 24하 | 측벽부 | S 145 | 누수(스며있음) | - | - | - | EA | 1 | 1.00 | |
| 18 | 24하 | 측벽부 | S 145 | 누수(스며있음) | - | - | - | EA | 1 | 1.00 | |
| 19 | 24하 | 측벽부 | S 147 | 누수(스며있음) | - | - | - | EA | 1 | 1.00 | |

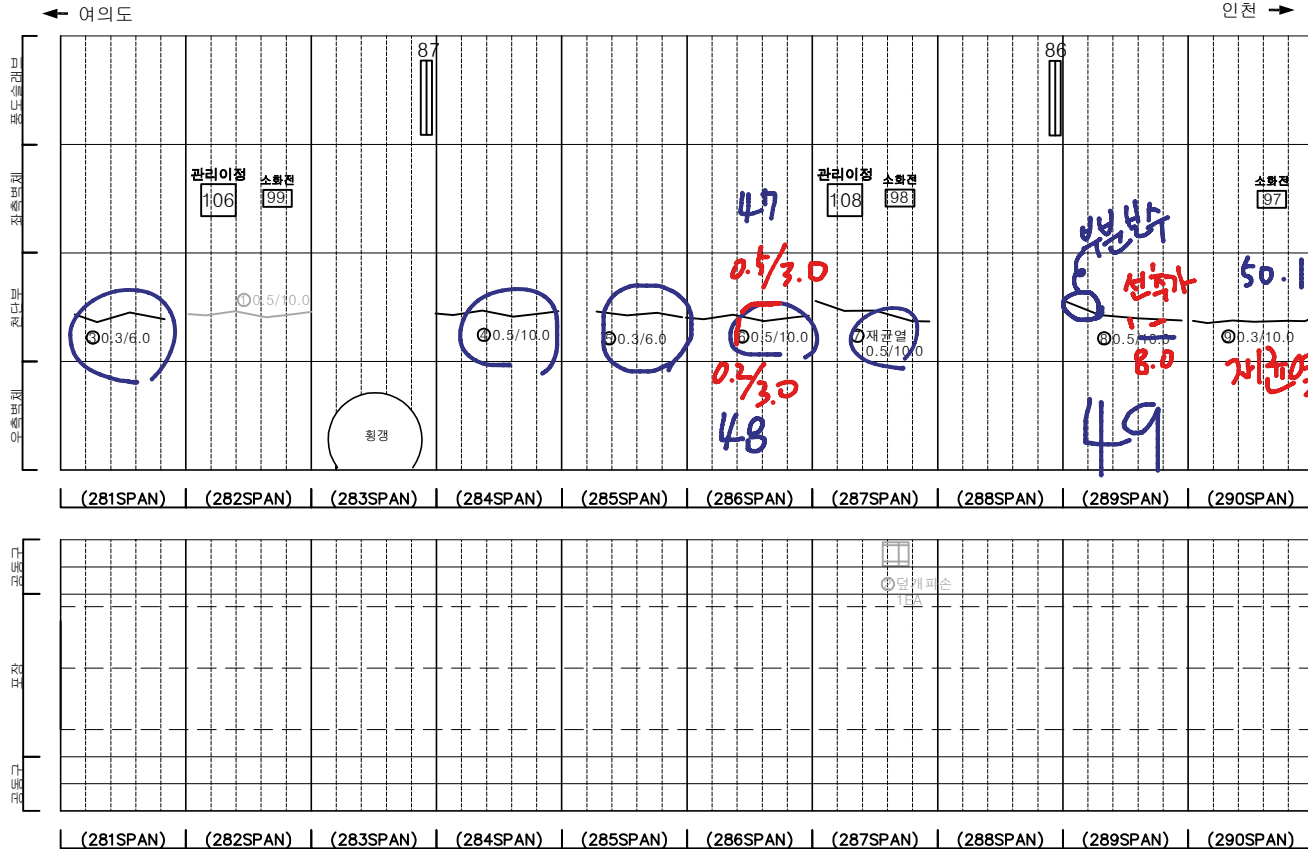
ID : 신월여의지하도로-여의도방향 (NATM 281~290구간)

| 번호 | 발생<br>년도 | 부재 | 위치 | 손상내용 | 손상현황 | | | | | | 비 고 |
|---|---|---|---|---|---|---|---|---|---|---|---|
| 1 | 22상 | 천단부 | S 291 | 균열(폭0.3mm이상) | 0.3 | 10.0 | - | m | 1 | 10.00 | |
| 2 | 22상 | 천단부 | S 292 | 균열(폭0.3mm이상) | 0.3 | 10.0 | - | m | 1 | 10.00 | 23상 보수 |
