신월여의지하도로 안전점검(정기,정밀)용역  
(정밀안전점검)

외관조사망도  
신월여의지하도로(인천방향)

서울터널주식회사

(주)명성엔지니어링

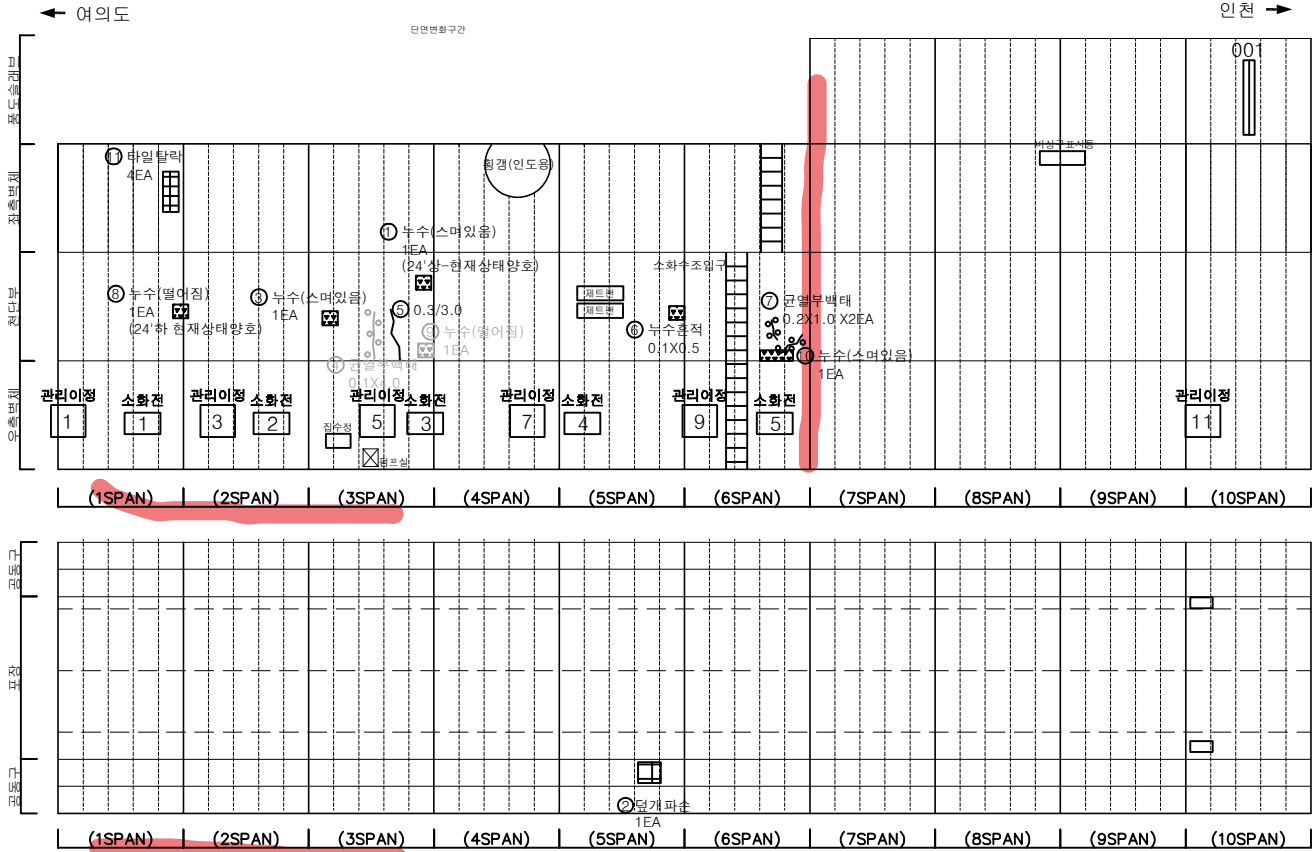
| 범<br>례 | | 균열 | | 망상균열 | | 재료분리 | 발 주 처 | 서울터널주식회사 |
|---|--|---|--|---|--|---|---|---|
| | | 누수, 습윤부 | | 벽면 | | 퇴적물 | 도면명 | 신월여의지하도로-인천방향 NATM 1~10구간 |

| 번호 | 발생<br>년도 | 부재 | 위치 | 손상내용 | 손상현황 | | | | | | 비 고 |
|---|---|---|---|---|---|---|---|---|---|---|---|
| 1 | 22상 | 천단부 | S 003 | 누수(스며있음) | - | - | - | EA | 1 | 1.00 | |
| 2 | 22상 | 공동구 | S 005 | 공동구 덮개파손 | - | - | - | EA | 1 | 1.00 | |
| 3 | 23하 | 천단부 | S 003 | 누수(스며있음) | - | - | - | EA | 1 | 1.00 | |
| 4 | 23하 | 천단부 | S 003 | 균열부백태 | - | 0.1 | 4.0 | m <sup>2</sup> | 1 | 0.40 | 24'하 보수 |
| 5 | 23하 | 천단부 | S 003 | 균열(폭0.3mm이상) | 0.3 | 3.0 | - | m | 1 | 3.00 | |
| 6 | 23하 | 천단부 | S 005 | 누수흔적 | - | 0.1 | 0.5 | m <sup>2</sup> | 1 | 0.05 | |
| 7 | 23하 | 천단부 | S 006 | 균열부백태 | - | 0.2 | 1.0 | m <sup>2</sup> | 2 | 0.40 | |
| 8 | 24상 | 천단부 | S 001 | 누수(떨어짐) | - | - | - | EA | 1 | 1.00 | |
| 9 | 24상 | 천단부 | S 003 | 누수(떨어짐) | - | - | - | EA | 1 | 1.00 | 24'하 보수 |
| 10 | 24상 | 천단부 | S 006 | 누수(스며있음) | - | - | - | EA | 1 | 1.00 | |
| 11 | 24하 | 측벽부 | S 001 | 타일탈락 | - | - | - | EA | 4 | 4.00 | |
