신월여의지하도로 안전점검(정기,정밀)용역  
(정밀안전점검)

외관조사망도  
신월여의지하도로(인천방향)

서울터널주식회사

(주)명성엔지니어링

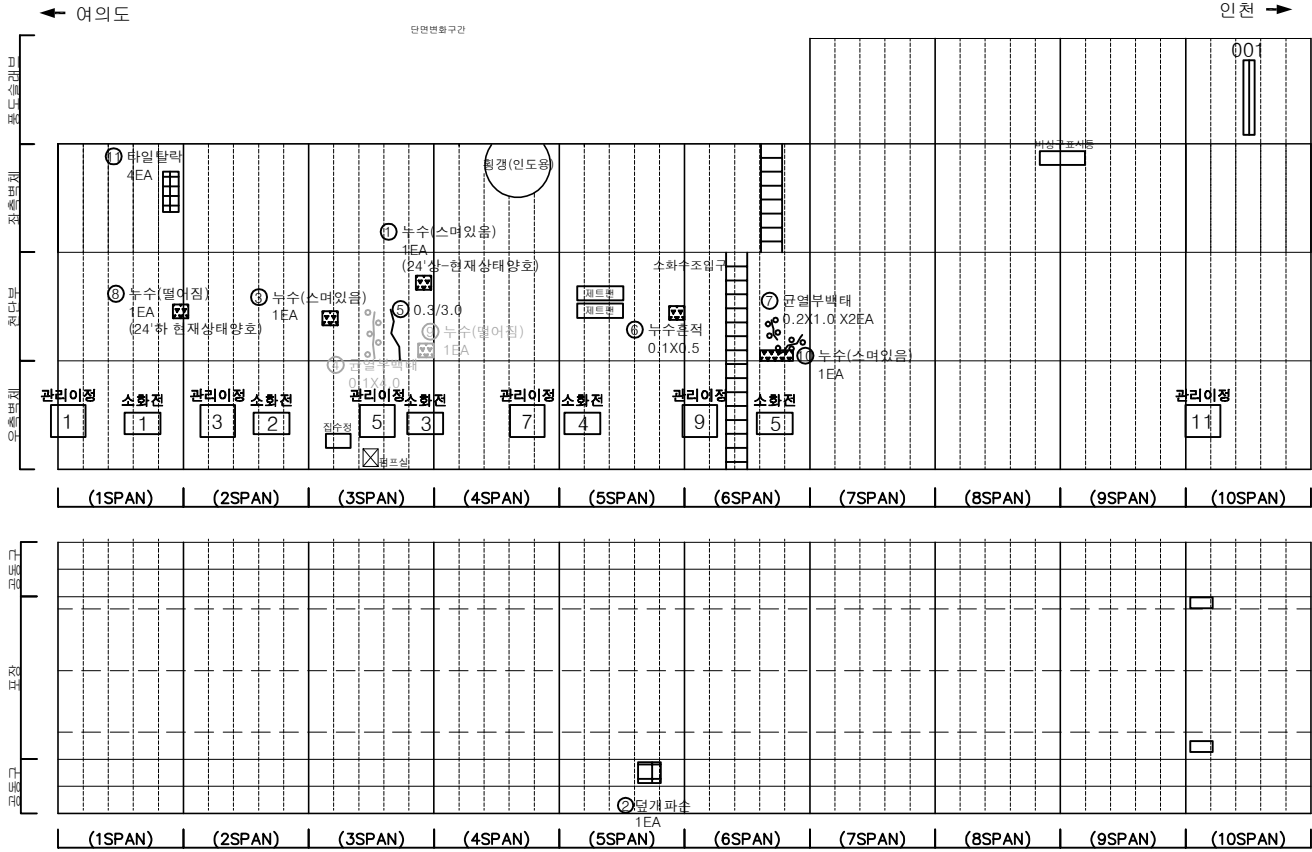
| 번호 | 발생<br>년도 | 부재 | 위치 | 손상내용 | 손상현황 | | | | | | 비고 |
|---|---|---|---|---|---|---|---|---|---|---|---|
| 1 | 22상 | 천단부 | S 003 | 누수(스며있음) | - | - | - | EA | 1 | 1.00 | |
| 2 | 22상 | 공동구 | S 005 | 공동구 덮개파손 | - | - | - | EA | 1 | 1.00 | |
| 3 | 23하 | 천단부 | S 003 | 누수(스며있음) | - | - | - | EA | 1 | 1.00 | |
| 4 | 23하 | 천단부 | S 003 | 균열부백태 | - | 0.1 | 4.0 | m <sup>2</sup> | 1 | 0.40 | 24'하 보수 |
| 5 | 23하 | 천단부 | S 003 | 균열(폭0.3mm이상) | 0.3 | 3.0 | - | m | 1 | 3.00 | |
| 6 | 23하 | 천단부 | S 005 | 누수흔적 | - | 0.1 | 0.5 | m <sup>2</sup> | 1 | 0.05 | |
| 7 | 23하 | 천단부 | S 006 | 균열부백태 | - | 0.2 | 1.0 | m <sup>2</sup> | 2 | 0.40 | |
| 8 | 24상 | 천단부 | S 001 | 누수(떨어짐) | - | - | - | EA | 1 | 1.00 | |
| 9 | 24상 | 천단부 | S 003 | 누수(떨어짐) | - | - | - | EA | 1 | 1.00 | 24'하 보수 |
| 10 | 24상 | 천단부 | S 006 | 누수(스며있음) | - | - | - | EA | 1 | 1.00 | |
| 11 | 24하 | 측벽부 | S 001 | 타일탈락 | - | - | - | EA | 4 | 4.00 | |
