신월여의지하도로 안전점검(정기,정밀)용역  
(정밀안전점검)

외관조사망도  
신월여의지하도로(인천방향)

서울터널주식회사

(주)명성엔지니어링

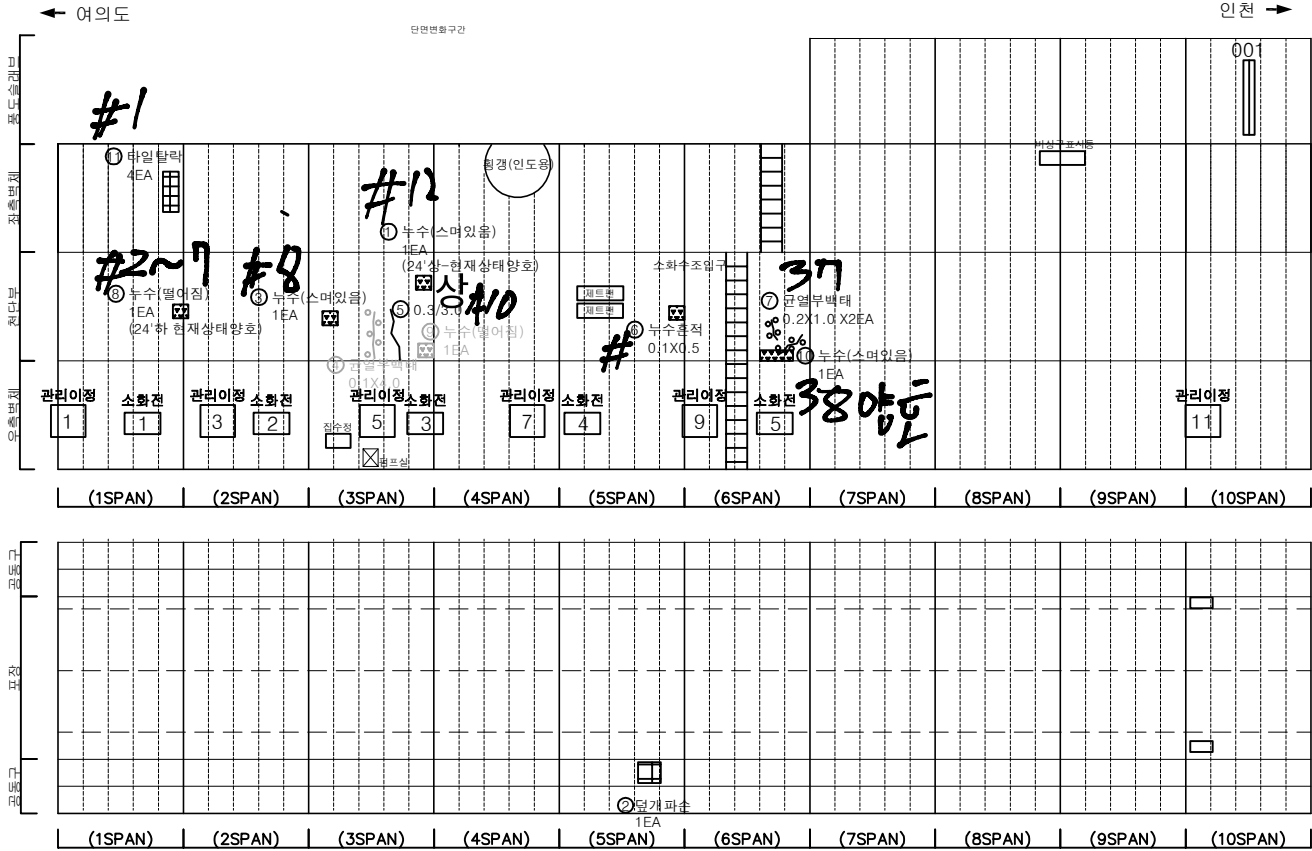
| 번호 | 발생<br>년도 | 부재 | 위치 | 손상내용 | 손상현황 | | | | | | 비 고 |
|---|---|---|---|---|---|---|---|---|---|---|---|
| 1 | 22상 | 천단부 | S 003 | 누수(스며있음) | - | - | - | EA | 1 | 1.00 | |
| 2 | 22상 | 공동구 | S 005 | 공동구 덮개파손 | - | - | - | EA | 1 | 1.00 | |
| 3 | 23하 | 천단부 | S 003 | 누수(스며있음) | - | - | - | EA | 1 | 1.00 | |
| 4 | 23하 | 천단부 | S 003 | 균열부백태 | - | 0.1 | 4.0 | m <sup>2</sup> | 1 | 0.40 | 24' 하 보수 |
| 5 | 23하 | 천단부 | S 003 | 균열(폭0.3mm이상) | 0.3 | 3.0 | - | m | 1 | 3.00 | |
| 6 | 23하 | 천단부 | S 005 | 누수흔적 | - | 0.1 | 0.5 | m <sup>2</sup> | 1 | 0.05 | |
| 7 | 23하 | 천단부 | S 006 | 균열부백태 | - | 0.2 | 1.0 | m <sup>2</sup> | 2 | 0.40 | |
| 8 | 24상 | 천단부 | S 001 | 누수(떨어짐) | - | - | - | EA | 1 | 1.00 | |
| 9 | 24상 | 천단부 | S 003 | 누수(떨어짐) | - | - | - | EA | 1 | 1.00 | 24' 하 보수 |
| 10 | 24상 | 천단부 | S 006 | 누수(스며있음) | - | - | - | EA | 1 | 1.00 | |
| 11 | 24하 | 측벽부 | S 001 | 타일탈락 | - | - | - | EA | 4 | 4.00 | |

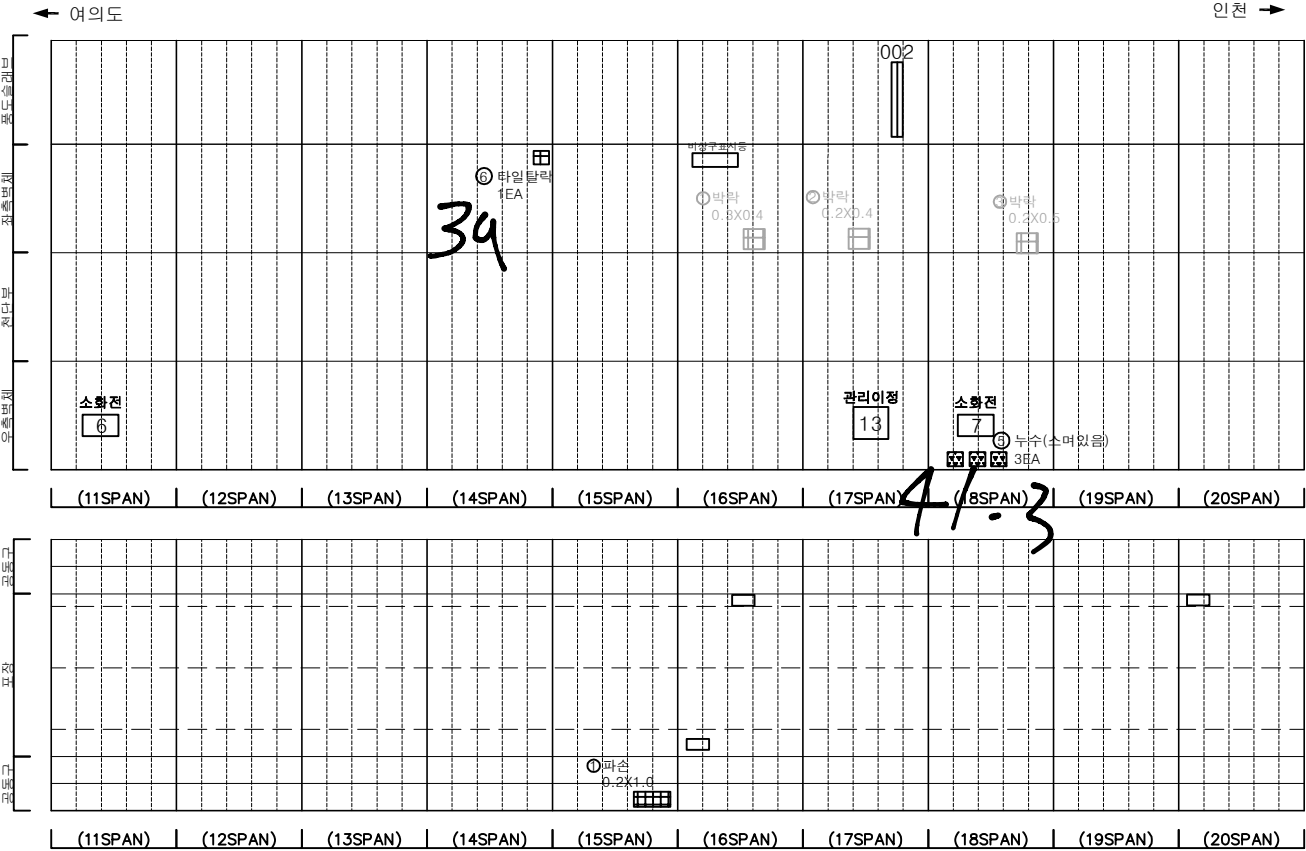
| 번호 | 발생년도 | 부재 | 위치 | 손상내용 | 손상현황 | | | | | | 비고 |
|---|---|---|---|---|---|---|---|---|---|---|---|
| 5 | 23하 | 측벽부 | S 018 | 누수(스며있음) | - | - | - | EA | 3 | 3.00 | |

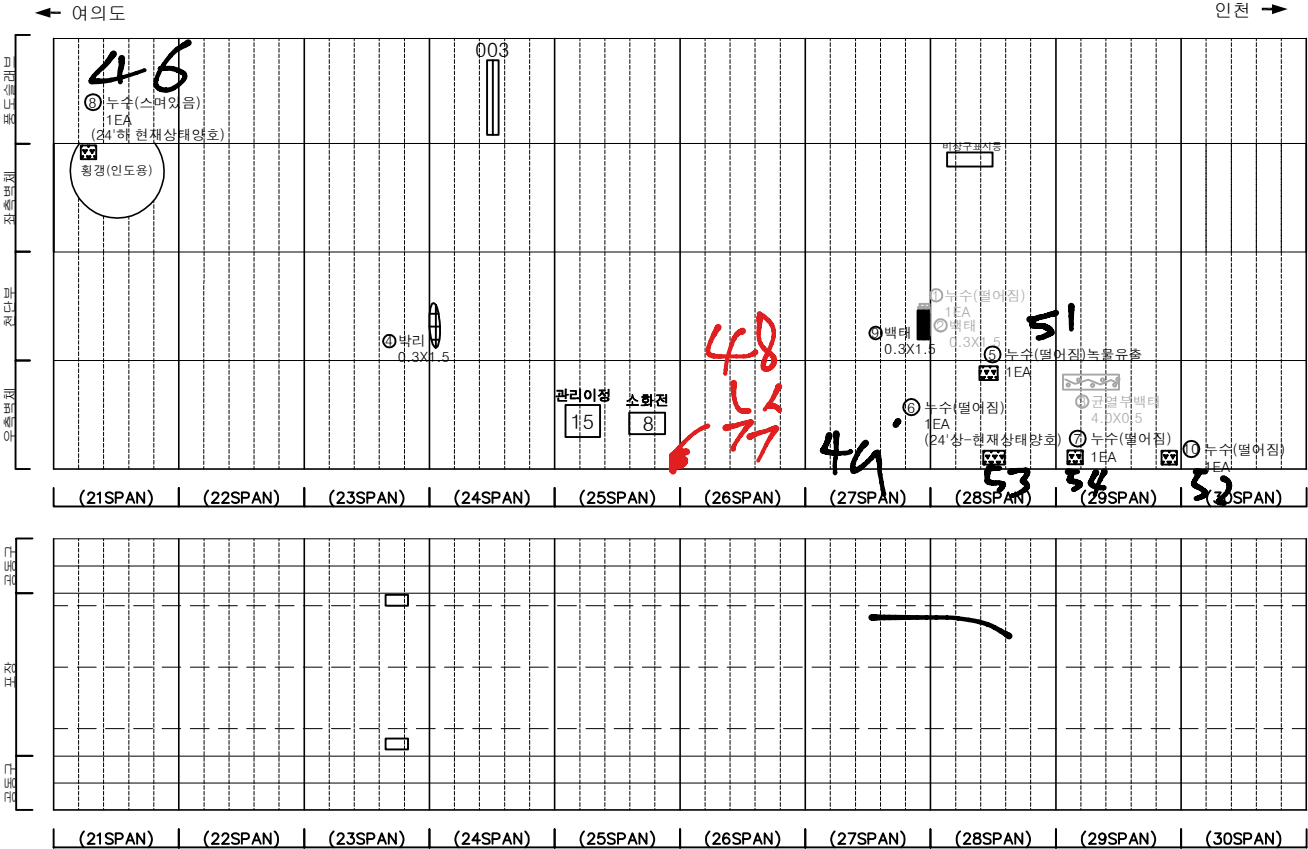
| 번호 | 발생년도 | 부재 | 위치 | 손상내용 | 손상현황 | | | | | | 비고 |
|---|---|---|---|---|---|---|---|---|---|---|---|
| 1 | 22상 | 천단부 | S 027 | 누수(떨어짐) | - | - | - | EA | 1 | 1.00 | 23'상 보수 |
| 3 | 23상 | 측벽부 | S 029 | 균열부벽태 | - | 4.0 | 0.5 | m | 1 | 2.00 | 24'상 보수 |
| 5 | 23하 | 천단부 | S 028 | 누수(떨어짐) | - | - | - | EA | 1 | 1.00 | |
| 6 | 23하 | 천단부 | S 028 | 누수(떨어짐) | - | - | - | EA | 1 | 1.00 | 손상변경 |
| 7 | 23하 | 천단부 | S 029 | 누수(떨어짐) | - | - | - | EA | 1 | 1.00 | |
| 8 | 24상 | 피난연락장 | S 021 | 누수(스며있음) | - | - | - | EA | 1 | 1.00 | |
| 10 | 24상 | 측벽부 | S 029 | 누수(떨어짐) | - | - | - | EA | 1 | 1.00 | |

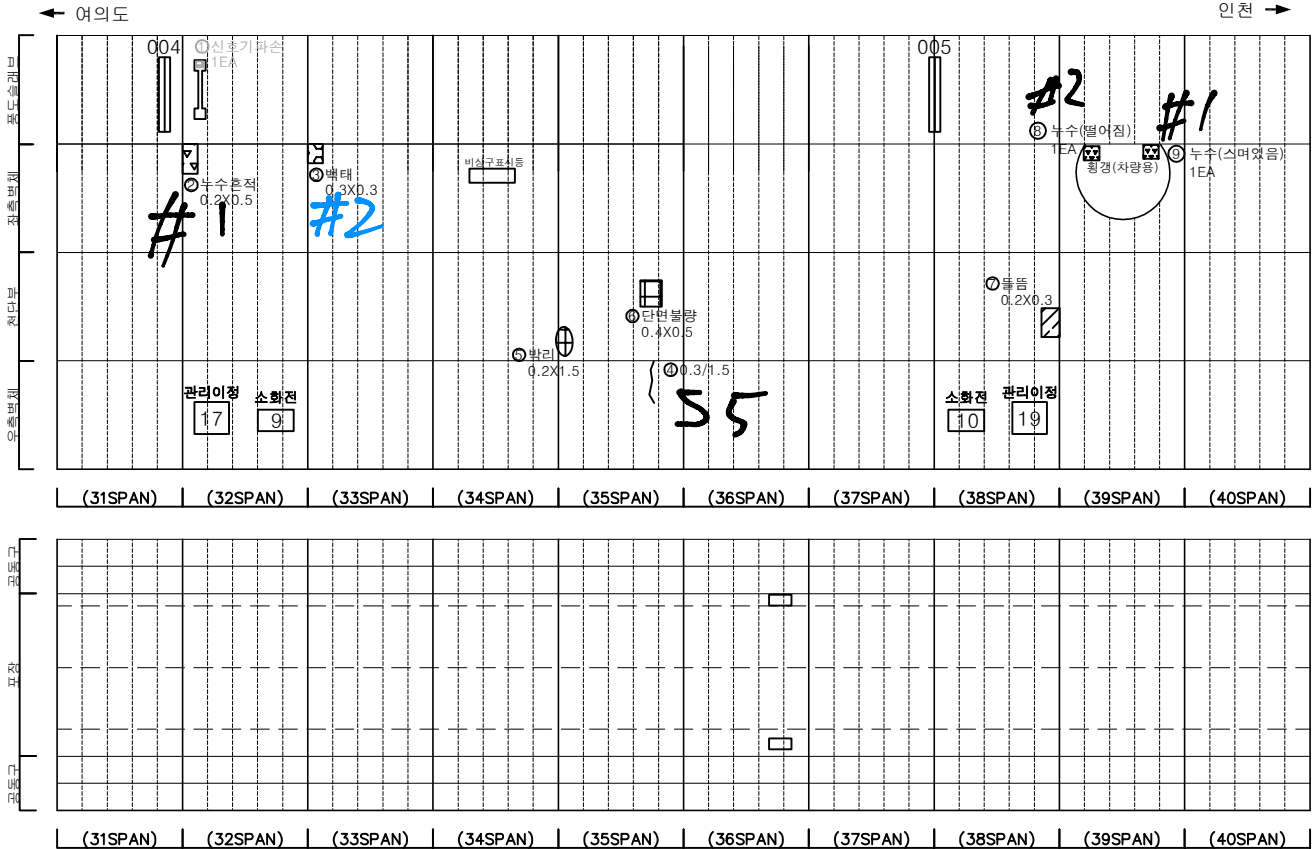
| 번호 | 발생년도 | 부재 | 위치 | 손상내용 | 손상현황 | | | | | | 비고 |
|---|---|---|---|---|---|---|---|---|---|---|---|
| 2 | 23상 | 속박부 | S 032 | 누수흔적 | - | 0.2 | 0.5 | m <sup>2</sup> | 1 | 0.10 | |
| 4 | 23상 | 속박부 | S 035 | 균열(폭0.3mm이상) | 0.3 | 1.5 | - | m | 1 | 1.50 | |
| 8 | 24상 | 피난연락장 | S 037 | 누수(떨어짐) | - | - | - | EA | 1 | 1.00 | |
| 9 | 24상 | 피난연락장 | S 037 | 누수(스며있음) | - | - | - | EA | 1 | 1.00 | |

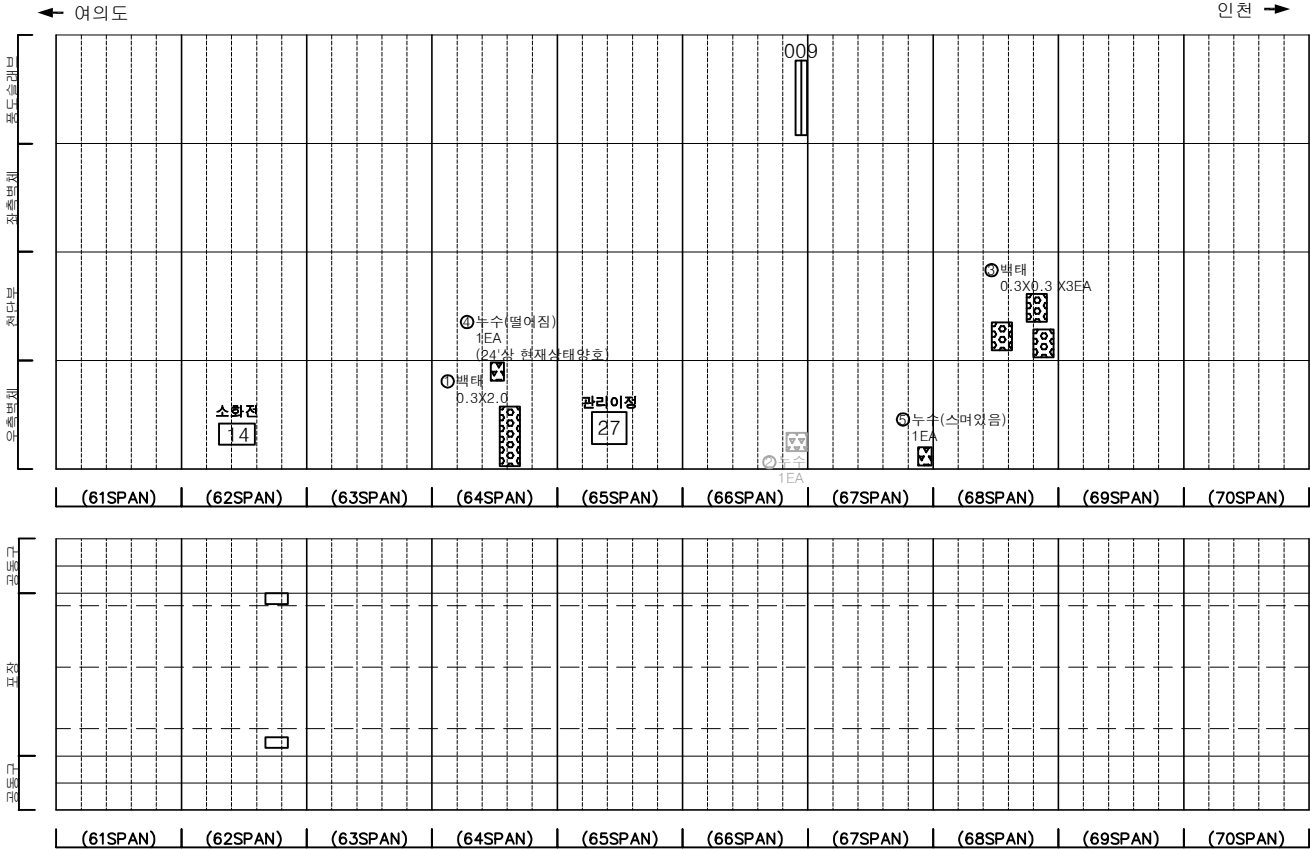
| 번호 | 발생<br>년도 | 부재 | 위치 | 손상내용 | 손상현황 | | | | | | 비 고 |
|---|---|---|---|---|---|---|---|---|---|---|---|
| 2 | 22하 | 측벽부 | S 066 | 누수 | - | - | - | EA | 1 | 1.00 | 23 상 부수 |
| 4 | 23하 | 측벽부 | S 064 | 누수(벌여짐) | - | - | - | EA | 1 | 1.00 | |
| 5 | 24상 | 측벽부 | S 067 | 누수(스며있음) | - | - | - | EA | 1 | 1.00 | |

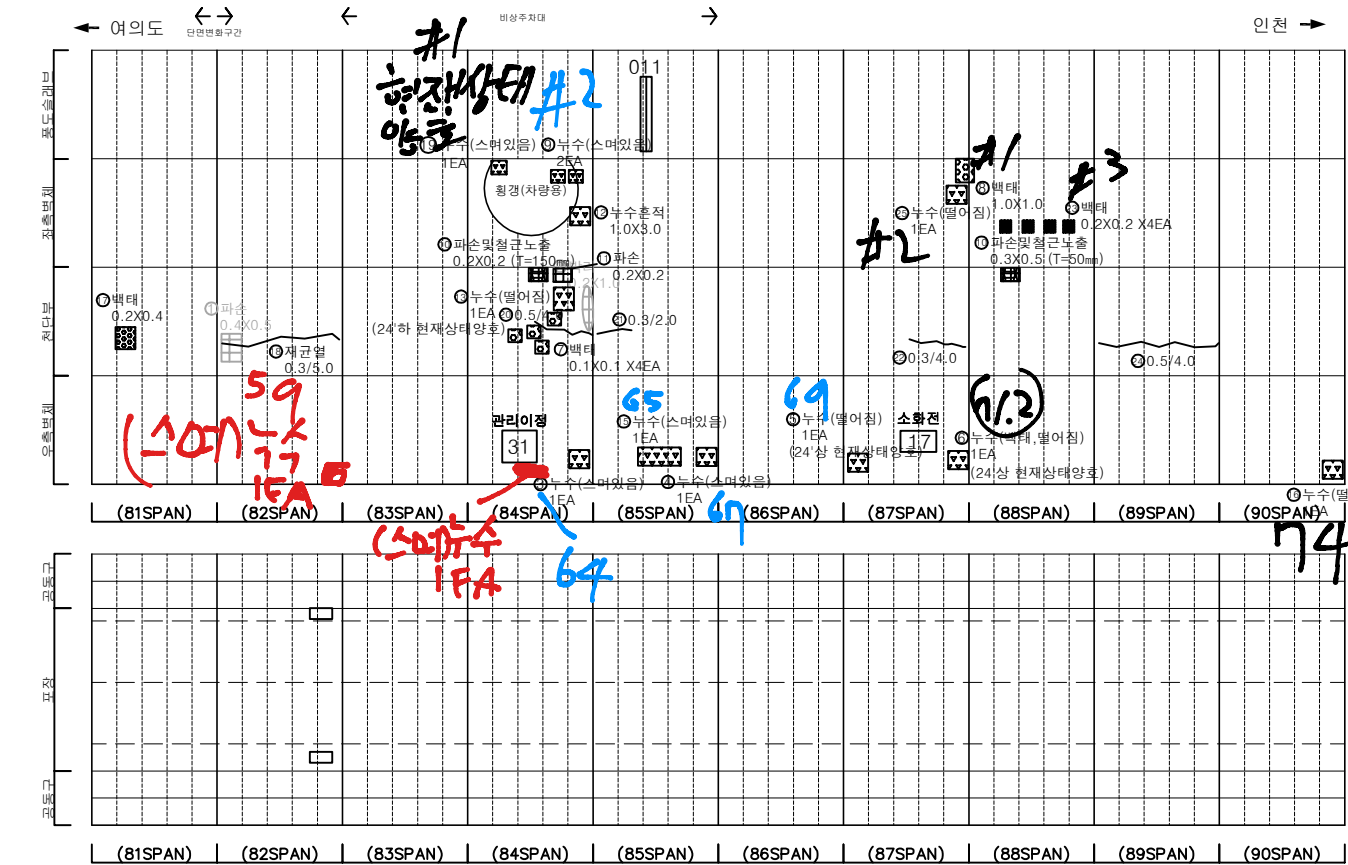
| 번호 | 발생년도 | 부재 | 위치 | 손상내용 | 손상현황 | | | | | | 비고 |
|---|---|---|---|---|---|---|---|---|---|---|---|
| 3 | 22하 | 측벽부 | S 084 | 누수(스며있음) | - | - | - | EA | 1 | 1.00 | |
| 4 | 22하 | 측벽부 | S 085 | 누수(스며있음) | - | - | - | EA | 1 | 1.00 | |
| 5 | 22하 | 측벽부 | S 087 | 누수(떨어짐) | - | - | - | EA | 1 | 1.00 | |
| 6 | 22하 | 측벽부 | S 087 | 누수(벽대,떨어짐) | - | - | - | EA | 1 | 1.00 | |
| 9 | 23하 | 측벽부 | S 084 | 누수(스며있음) | - | - | - | EA | 2 | 2.00 | |
| 12 | 23하 | 측벽부 | S 084 | 누수흔적 | - | 1.0 | 3.0 | m | 1 | 3.00 | |
| 13 | 23하 | 천단부 | S 084 | 누수(떨어짐) | - | - | - | EA | 1 | 1.00 | |
| 15 | 23하 | 측벽부 | S 085 | 누수(스며있음) | - | - | - | EA | 1 | 1.00 | |
| 16 | 23하 | 측벽부 | S 090 | 누수(떨어짐) | - | - | - | EA | 1 | 1.00 | |
| 18 | 24상 | 천단부 | S 082 | 재균열(폭0.3mm이상) | 0.3 | 5.0 | - | m | 1 | 5.00 | |
| 19 | 24상 | 피난연락처 | S 084 | 누수(스며있음) | - | - | - | EA | 1 | 1.00 | |
| 20 | 24상 | 천단부 | S 084 | 균열(폭0.3mm이상) | 0.5 | 4.0 | - | m | 1 | 4.00 | |
| 21 | 24상 | 천단부 | S 085 | 균열(폭0.3mm이상) | 0.3 | 2.0 | - | m | 1 | 2.00 | |
| 22 | 24상 | 천단부 | S 087 | 균열(폭0.3mm이상) | 0.3 | 4.0 | - | m | 1 | 4.00 | |
| 24 | 24상 | 천단부 | S 089 | 균열(폭0.3mm이상) | 0.5 | 4.0 | - | m | 1 | 4.00 | |
| 25 | 24하 | 측벽부 | S 087 | 누수(떨어짐) | - | - | - | EA | 1 | 1.00 | |

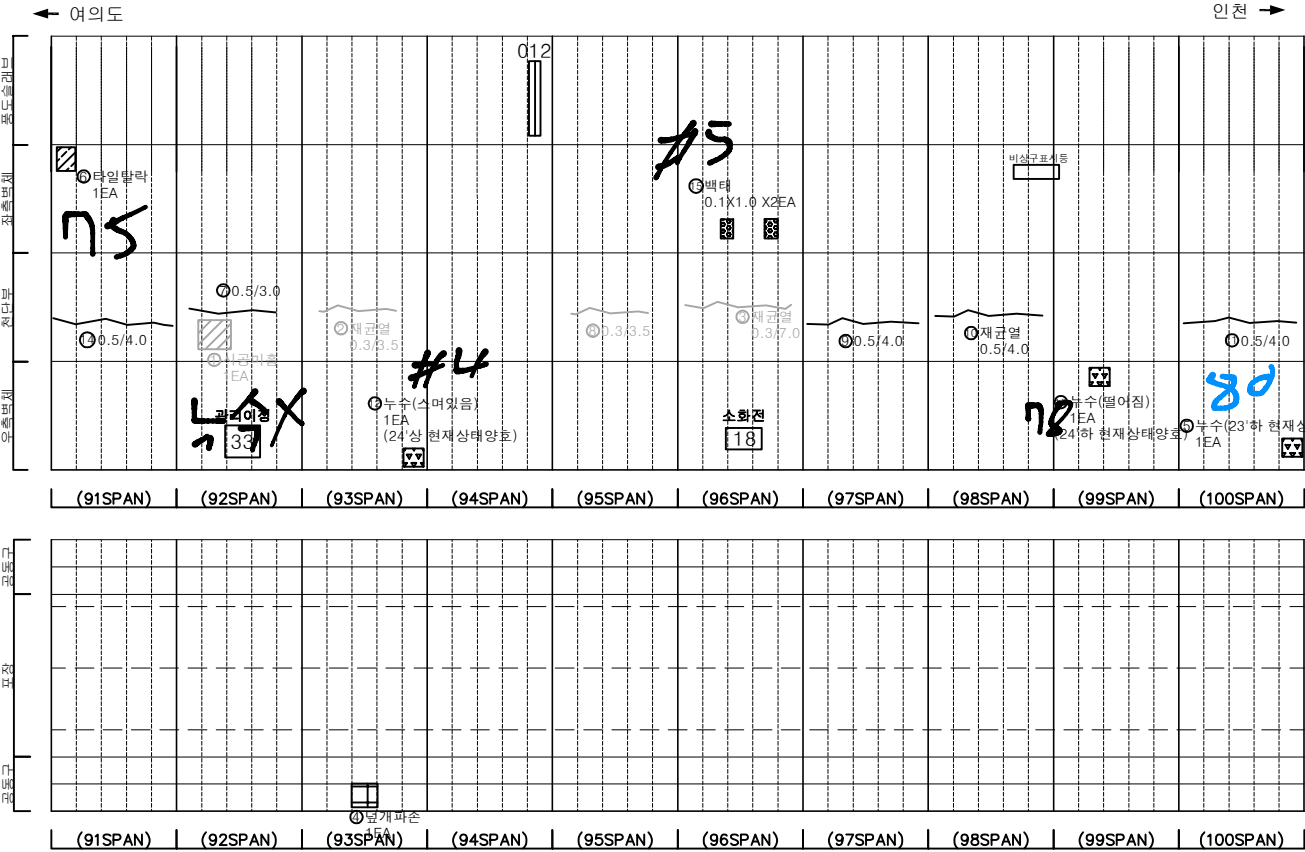
| 번호 | 발생<br>년도 | 부재 | 위치 | 손상내용 | 손상현황 | | | | | | 비고 |
|---|---|---|---|---|---|---|---|---|---|---|---|
| 2 | 22상 | 천단부 | S 093 | 재균열(폭0.3mm이상) | 0.3 | 3.5 | - | m | 1 | 3.50 | 23'상 보수 |
| 3 | 22상 | 천단부 | S 096 | 재균열(폭0.3mm이상) | 0.3 | 7.0 | - | m | 1 | 7.00 | 23'상 보수 |
| 5 | 22하 | 측벽부 | S 100 | 누수 | - | - | - | EA | 1 | 1.00 | |
| 7 | 23상 | 천단부 | S 092 | 균열(폭0.3mm이상) | 0.5 | 3.0 | - | m | 1 | 3.00 | |
| 8 | 23상 | 천단부 | S 095 | 균열(폭0.3mm이상) | 0.3 | 3.5 | - | m | 1 | 3.50 | 24'상 보수 |
| 9 | 23상 | 천단부 | S 097 | 균열(폭0.3mm이상) | 0.5 | 4.0 | - | m | 1 | 4.00 | |
| 10 | 23상 | 천단부 | S 098 | 재균열(폭0.3mm이상) | 0.5 | 4.0 | - | m | 1 | 4.00 | |
| 11 | 23상 | 천단부 | S 100 | 균열(폭0.3mm이상) | 0.5 | 4.0 | - | m | 1 | 4.00 | |
| 12 | 23하 | 측벽부 | S 093 | 누수(스며있음) | - | - | - | EA | 1 | 1.00 | |
| 13 | 23하 | 측벽부 | S 099 | 누수(떨어짐) | - | - | - | EA | 1 | 1.00 | |
| 14 | 24상 | 천단부 | S 091 | 균열(폭0.3mm이상) | 0.5 | 4.0 | - | m | 1 | 4.00 | |

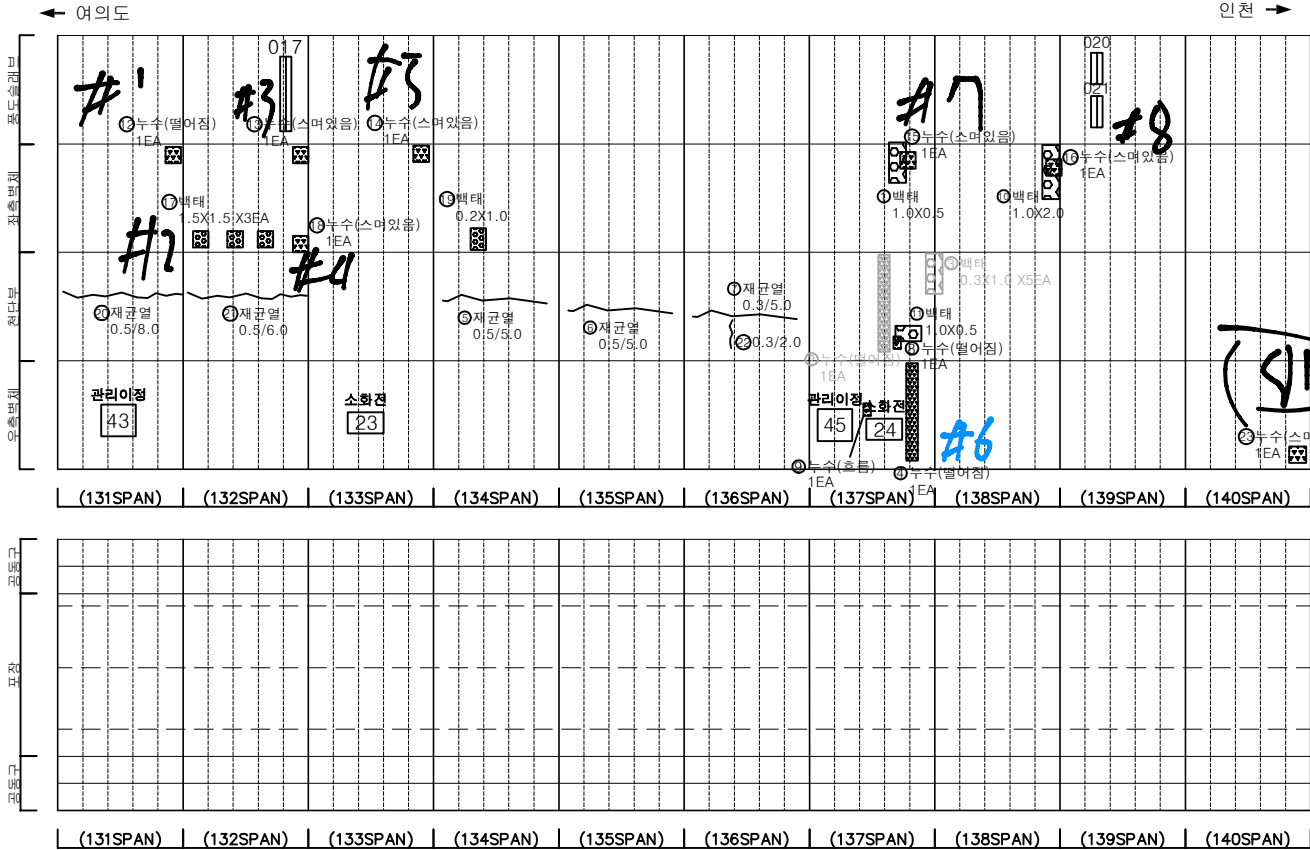
| 번호 | 발생<br>년도 | 부재 | 위치 | 손상내용 | 손상현황 | | | | | | 비 고 |
|---|---|---|---|---|---|---|---|---|---|---|---|
| 2 | 22상 | 천단부 | S 137 | 누수(떨어짐) | - | - | - | EA | 1 | 1.00 | 23상 보수 |
| 4 | 22상 | 측벽부 | S 137 | 누수(떨어짐) | - | - | - | EA | 1 | 1.00 | |
| 5 | 23상 | 천단부 | S 134 | 재균열(폭0.3mm이상) | 0.5 | 5.0 | - | m | 1 | 5.00 | |
| 6 | 23상 | 천단부 | S 135 | 재균열(폭0.3mm이상) | 0.5 | 5.0 | - | m | 1 | 5.00 | |
| 7 | 23상 | 천단부 | S 136 | 재균열(폭0.3mm이상) | 0.3 | 5.0 | - | m | 1 | 5.00 | |
| 8 | 23상 | 천단부 | S 137 | 누수(떨어짐) | - | - | - | EA | 1 | 1.00 | |
| 9 | 23상 | 측벽부 | S 137 | 누수(흐름) | - | - | - | EA | 1 | 1.00 | |
| 12 | 24상 | 측벽부 | S 131 | 누수(떨어짐) | - | - | - | EA | 1 | 1.00 | |
| 13 | 24상 | 측벽부 | S 132 | 누수(떨어짐) | - | - | - | EA | 1 | 1.00 | |
| 14 | 24상 | 측벽부 | S 133 | 누수(떨어짐) | - | - | - | EA | 1 | 1.00 | |
| 15 | 24상 | 측벽부 | S 137 | 누수(스며있음) | - | - | - | EA | 1 | 1.00 | |
| 16 | 24상 | 측벽부 | S 138 | 누수(스며있음) | - | - | - | EA | 1 | 1.00 | |
| 18 | 24상 | 측벽부 | S 132 | 누수(스며있음) | - | - | - | EA | 1 | 1.00 | |
| 20 | 24상 | 천단부 | S 135 | 재균열(폭0.3mm이상) | 0.5 | 8.0 | - | m | 1 | 8.00 | |
| 21 | 24상 | 천단부 | S 136 | 재균열(폭0.3mm이상) | 0.5 | 6.0 | - | m | 1 | 6.00 | |
| 22 | 24상 | 천단부 | S 136 | 균열(폭0.3mm이상) | 0.3 | 2.0 | - | m | 1 | 2.00 | |
| 23 | 24하 | 측벽부 | S 140 | 누수(스며있음) | - | - | - | EA | 1 | 1.00 | |

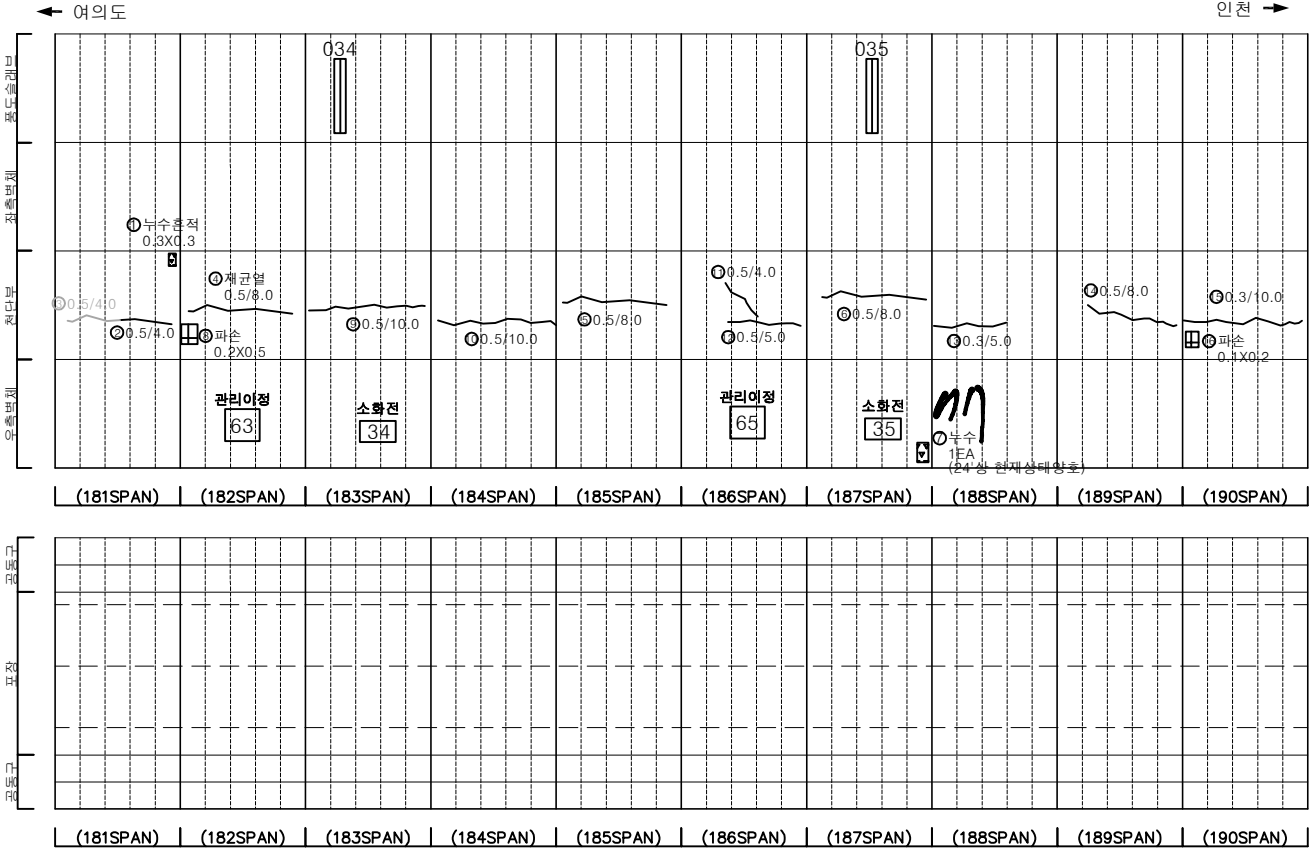
| 번호 | 발생<br>년도 | 부재 | 위치 | 손상내용 | 손상현황 | | | | | | 비 고 |
|---|---|---|---|---|---|---|---|---|---|---|---|
| 1 | 23상 | 천단부 | S 181 | 누수흔적 | - | 0.3 | 0.3 | m <sup>2</sup> | 1 | 0.09 | |
| 2 | 23상 | 천단부 | S 181 | 균열(폭0.3mm이상) | 0.5 | 4.0 | - | m | 1 | 4.00 | |
| 3 | 23상 | 천단부 | S 181 | 균열(폭0.3mm이상) | 0.5 | 4.0 | - | m | 1 | 4.00 | 재상 보수 |
| 4 | 23상 | 천단부 | S 182 | 재균열(폭0.3mm이상) | 0.3 | 3.0 | - | m | 1 | 3.00 | |
| 5 | 23상 | 천단부 | S 185 | 균열(폭0.3mm이상) | 0.5 | 8.0 | - | m | 1 | 8.00 | |
| 6 | 23상 | 천단부 | S 180 | 균열(폭0.3mm이상) | 0.3 | 3.0 | - | m | 1 | 3.00 | |
| 7 | 23상 | 천단부 | S 187 | 누수 | - | - | - | EA | 1 | 1.00 | |
| 9 | 24상 | 천단부 | S 183 | 균열(폭0.3mm이상) | 0.5 | 10.0 | - | m | 1 | 10.00 | |
| 10 | 24상 | 천단부 | S 184 | 균열(폭0.3mm이상) | 0.5 | 10.0 | - | m | 1 | 10.00 | |
| 11 | 24상 | 천단부 | S 186 | 균열(폭0.3mm이상) | 0.5 | 4.0 | - | m | 1 | 4.00 | |
| 12 | 24상 | 천단부 | S 186 | 균열(폭0.3mm이상) | 0.5 | 5.0 | - | m | 1 | 5.00 | |
| 13 | 24상 | 천단부 | S 188 | 균열(폭0.3mm이상) | 0.3 | 5.0 | - | m | 1 | 5.00 | |
| 14 | 24상 | 천단부 | S 189 | 균열(폭0.3mm이상) | 0.5 | 8.0 | - | m | 1 | 8.00 | |
| 15 | 24상 | 천단부 | S 190 | 균열(폭0.3mm이상) | 0.3 | 10.0 | - | m | 1 | 10.00 | |

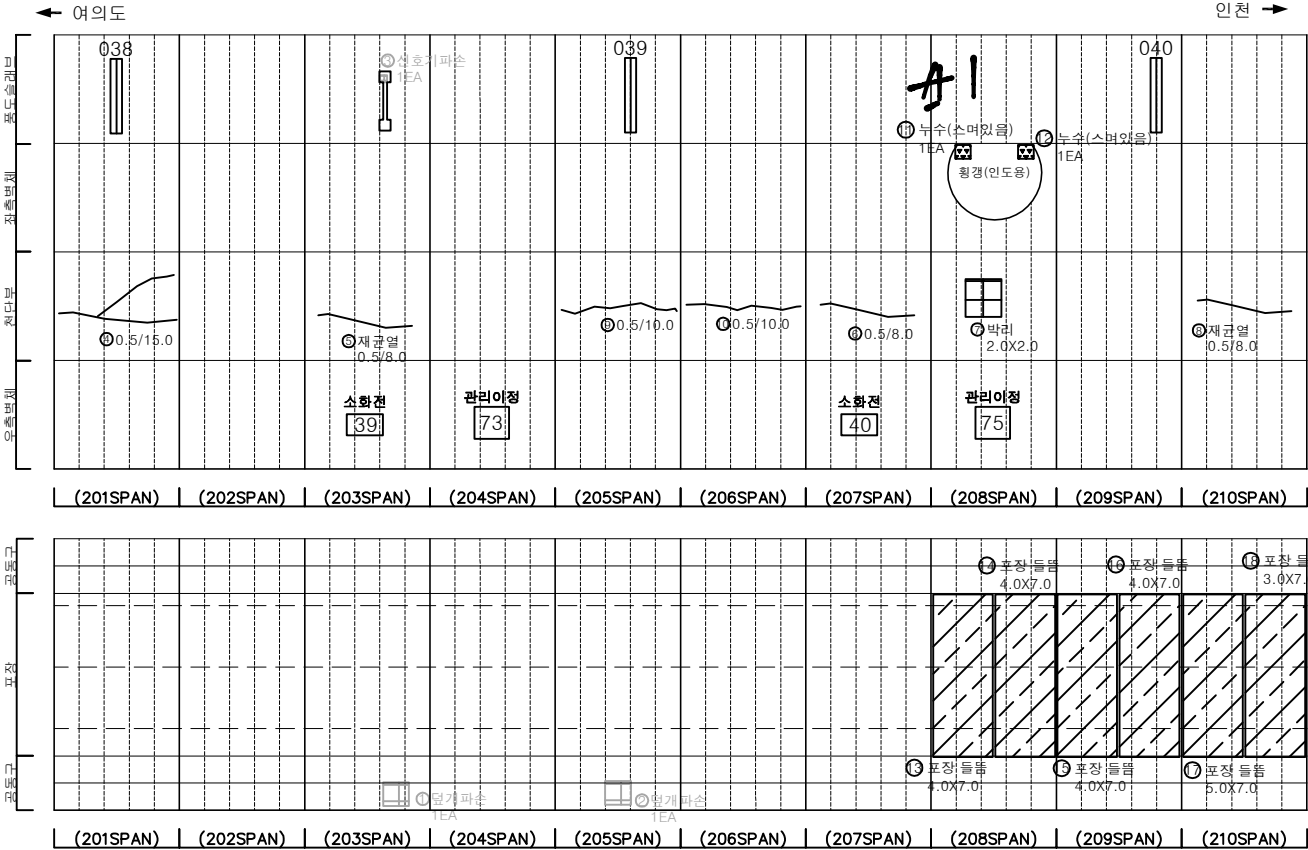
| 번호 | 발생<br>년도 | 부재 | 위치 | 손상내용 | 손상현황 | | | | | | 비고 |
|---|---|---|---|---|---|---|---|---|---|---|---|
| 4 | 23상 | 천단부 | S 201 | 균열(폭0.3mm이상) | 0.5 | 15.0 | - | m | 1 | 15.00 | |
| 5 | 23상 | 천단부 | S 203 | 재균열(폭0.3mm이상) | 0.5 | 8.0 | - | m | 1 | 8.00 | |
| 6 | 23상 | 천단부 | S 207 | 균열(폭0.3mm이상) | 0.5 | 8.0 | - | m | 1 | 8.00 | |
| 8 | 23상 | 천단부 | S 210 | 재균열(폭0.3mm이상) | 0.5 | 8.0 | - | m | 1 | 8.00 | |
| 9 | 24상 | 천단부 | S 205 | 균열(폭0.3mm이상) | 0.5 | 10.0 | - | m | 1 | 10.00 | |
| 10 | 24상 | 천단부 | S 206 | 균열(폭0.3mm이상) | 0.5 | 10.0 | - | m | 1 | 10.00 | |
| 11 | 24상 | 피난연락관 | S 208 | 누수(스며있음) | - | - | - | EA | 1 | 1.00 | |
| 12 | 24상 | 피난연락관 | S 208 | 누수(스며있음) | - | - | - | EA | 1 | 1.00 | |

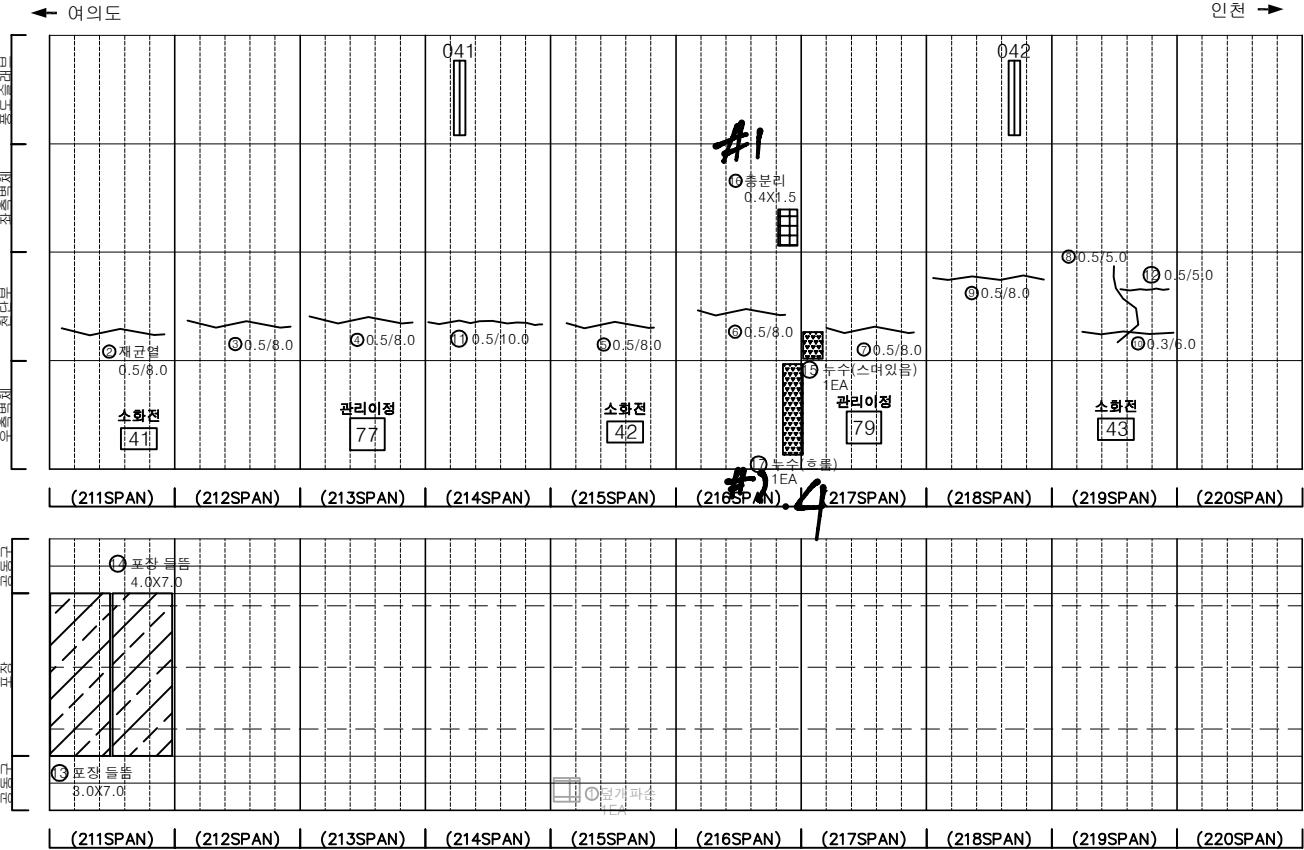
| 번호 | 발생<br>년도 | 부재 | 위치 | 손상내용 | 손상현황 | | | | | | 비고 |
|---|---|---|---|---|---|---|---|---|---|---|---|
| 2 | 23상 | 천단부 | S 211 | 재균열(폭0.3mm이상) | 0.5 | 8.0 | - | m | 1 | 8.00 | |
| 3 | 23상 | 천단부 | S 212 | 균열(폭0.3mm이상) | 0.5 | 8.0 | - | m | 1 | 8.00 | |
| 4 | 23상 | 천단부 | S 213 | 균열(폭0.3mm이상) | 0.5 | 8.0 | - | m | 1 | 8.00 | |
| 5 | 23상 | 천단부 | S 215 | 균열(폭0.3mm이상) | 0.5 | 8.0 | - | m | 1 | 8.00 | |
| 6 | 23상 | 천단부 | S 216 | 균열(폭0.3mm이상) | 0.5 | 8.0 | - | m | 1 | 8.00 | |
| 7 | 23상 | 천단부 | S 217 | 균열(폭0.3mm이상) | 0.5 | 8.0 | - | m | 1 | 8.00 | |
| 8 | 23상 | 천단부 | S 219 | 균열(폭0.3mm이상) | 0.5 | 5.0 | - | m | 1 | 5.00 | |
| 9 | 23하 | 천단부 | S 218 | 균열(폭0.3mm이상) | 0.5 | 8.0 | - | m | 1 | 8.00 | |
| 10 | 23하 | 천단부 | S 219 | 균열(폭0.3mm이상) | 0.3 | 6.0 | - | m | 1 | 6.00 | |
| 11 | 24상 | 천단부 | S 214 | 균열(폭0.3mm이상) | 0.5 | 10.0 | - | m | 1 | 10.00 | |
| 12 | 24상 | 천단부 | S 219 | 균열(폭0.3mm이상) | 0.5 | 5.0 | - | m | 1 | 5.00 | |
| 15 | 24하 | 천단부 | S 217 | 누수(스며있음) | - | - | - | EA | 1 | 1.00 | |
| 17 | 24하 | 측벽부 | S 216 | 누수(흐름) | - | - | - | EA | 1 | 1.00 | |

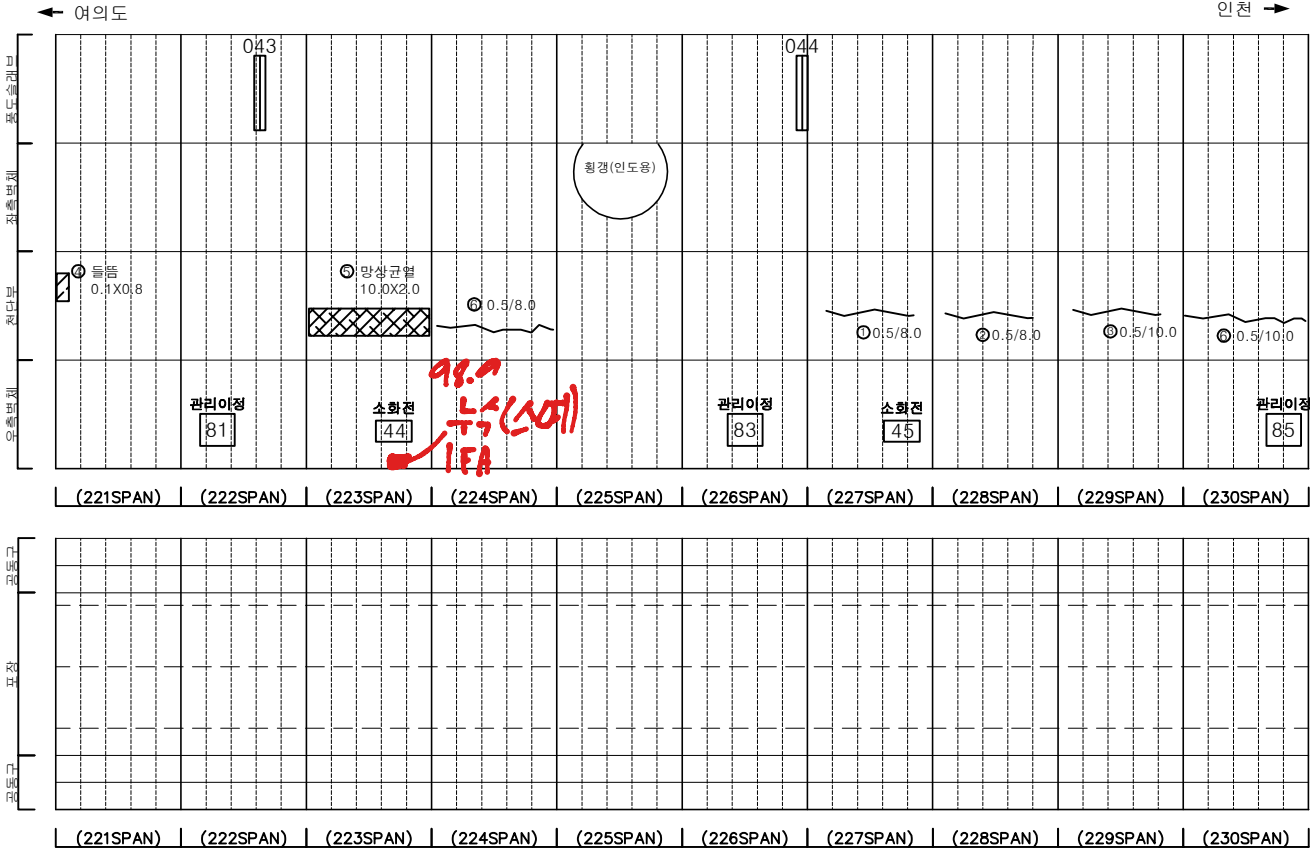
| 번호 | 발생년도 | 부재 | 위치 | 손상내용 | 손상현황 | | | | | | 비고 |
|---|---|---|---|---|---|---|---|---|---|---|---|
| 1 | 23상 | 천단부 | S 227 | 균열(폭0.3mm이상) | 0.5 | 8.0 | - | m | 1 | 8.00 | |
| 2 | 23상 | 천단부 | S 228 | 균열(폭0.3mm이상) | 0.5 | 8.0 | - | m | 1 | 8.00 | |
| 3 | 23상 | 천단부 | S 229 | 균열(폭0.3mm이상) | 0.5 | 10.0 | - | m | 1 | 10.00 | |
| 5 | 24상 | 천단부 | S 222 | 망상균열 | - | 10.0 | 2.0 | m <sup>2</sup> | 1 | 20.00 | |
| 6 | 24상 | 천단부 | S 224 | 균열(폭0.3mm이상) | 0.5 | 8.0 | - | m | 1 | 8.00 | |
| 7 | 24상 | 천단부 | S 230 | 균열(폭0.3mm이상) | 0.5 | 10.0 | - | m | 1 | 10.00 | |

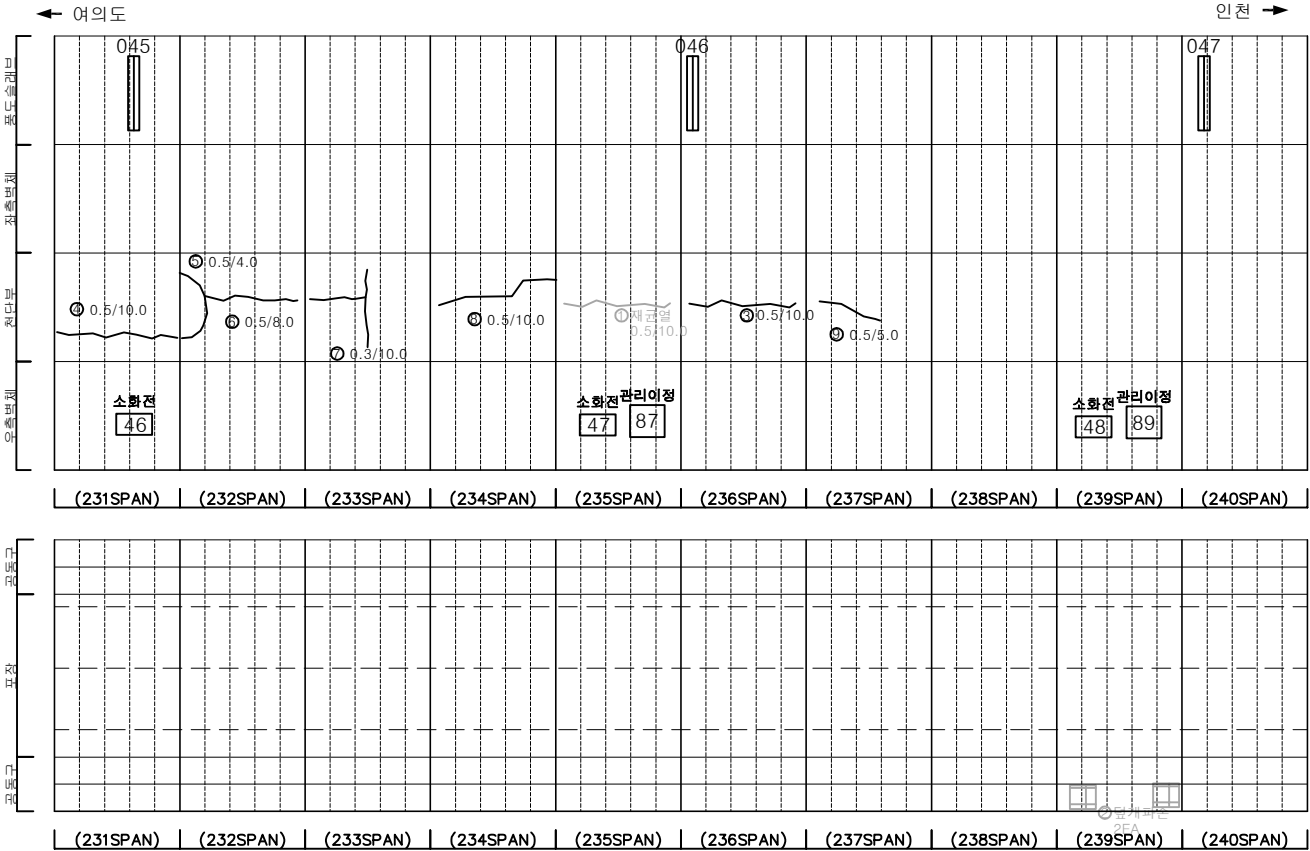
| 번호 | 발생<br>년도 | 부재 | 위치 | 손상내용 | 손상현황 | | | | | | 비 고 |
|---|---|---|---|---|---|---|---|---|---|---|---|
| 1 | 22상 | 천단부 | S 235 | 광균열(폭0.3mm이상) | 0.5 | 10.0 | - | m | 1 | 10.00 | 23상 보강 |
| 3 | 22하 | 천단부 | S 236 | 균열(폭0.3mm이상) | 0.5 | 10.0 | - | m | 1 | 10.00 | |
| 4 | 24상 | 천단부 | S 231 | 균열(폭0.3mm이상) | 0.5 | 10.0 | - | m | 1 | 10.00 | |
| 5 | 24상 | 천단부 | S 232 | 균열(폭0.3mm이상) | 0.5 | 4.0 | - | m | 1 | 4.00 | |
| 6 | 24상 | 천단부 | S 232 | 균열(폭0.3mm이상) | 0.5 | 8.0 | - | m | 1 | 8.00 | |
| 7 | 24상 | 천단부 | S 233 | 균열(폭0.3mm이상) | 0.3 | 10.0 | - | m | 1 | 10.00 | |
| 8 | 24상 | 천단부 | S 234 | 균열(폭0.3mm이상) | 0.5 | 10.0 | - | m | 1 | 10.00 | |
| 9 | 24상 | 천단부 | S 237 | 균열(폭0.3mm이상) | 0.5 | 5.0 | - | m | 1 | 5.00 | |

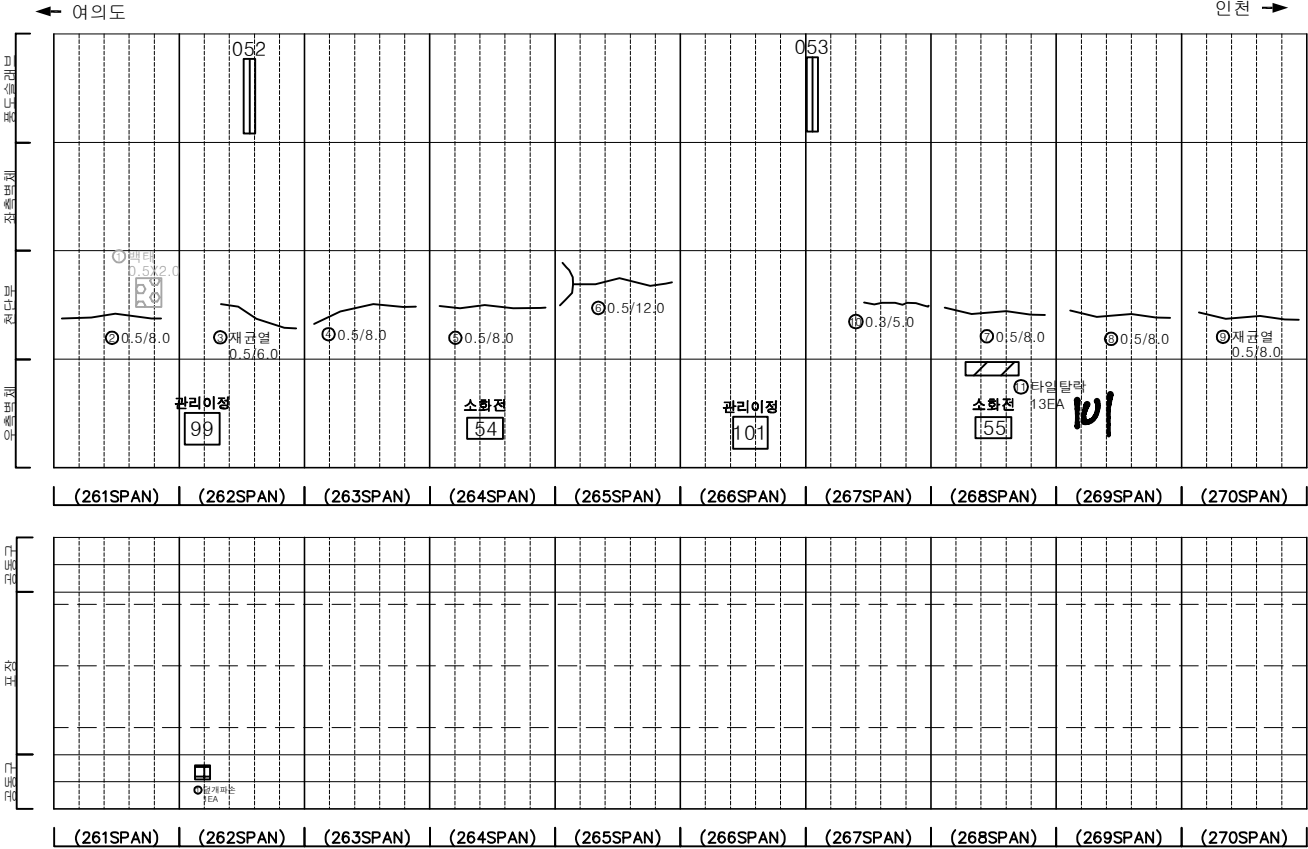
| 번호 | 발생년도 | 부재 | 위치 | 손상내용 | 손상현황 | | | | | | 비고 |
|---|---|---|---|---|---|---|---|---|---|---|---|
| 2 | 23상 | 천단부 | S 261 | 균열(폭0.3mm이상) | 0.5 | 8.0 | - | m | 1 | 8.00 | |
| 3 | 23상 | 천단부 | S 262 | 재균열(폭0.3mm이상) | 0.5 | 6.0 | - | m | 1 | 6.00 | |
| 4 | 23상 | 천단부 | S 263 | 균열(폭0.3mm이상) | 0.5 | 8.0 | - | m | 1 | 8.00 | |
| 5 | 23상 | 천단부 | S 264 | 균열(폭0.3mm이상) | 0.5 | 8.0 | - | m | 1 | 8.00 | |
| 6 | 23상 | 천단부 | S 265 | 균열(폭0.3mm이상) | 0.5 | 12.0 | - | m | 1 | 12.00 | |
| 7 | 23상 | 천단부 | S 268 | 균열(폭0.3mm이상) | 0.5 | 8.0 | - | m | 1 | 8.00 | |
| 8 | 23상 | 천단부 | S 269 | 균열(폭0.3mm이상) | 0.5 | 8.0 | - | m | 1 | 8.00 | |
| 9 | 23상 | 천단부 | S 270 | 재균열(폭0.3mm이상) | 0.5 | 8.0 | - | m | 1 | 8.00 | |
| 10 | 24상 | 천단부 | S 267 | 균열(폭0.3mm이상) | 0.3 | 5.0 | - | m | 1 | 5.00 | |

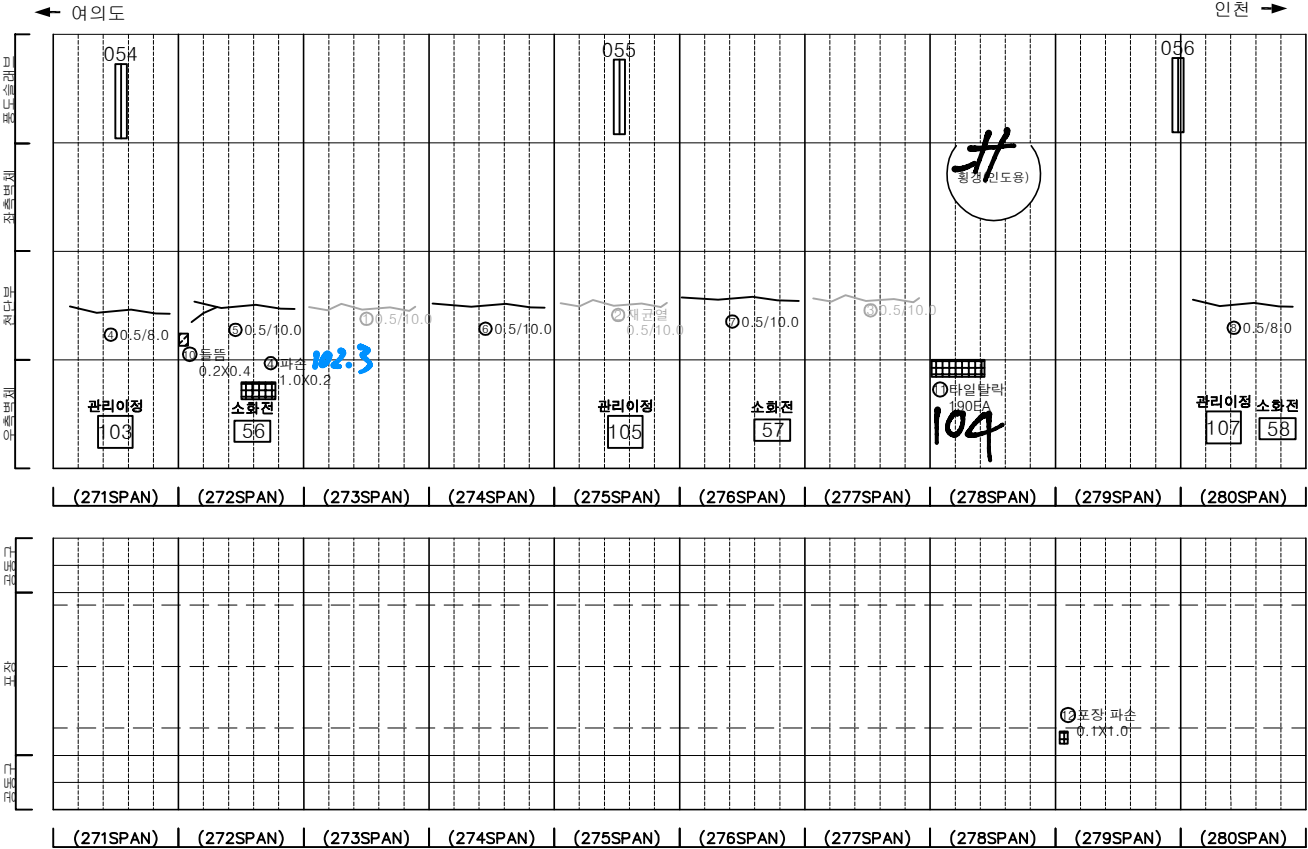
| 번호 | 발생년도 | 부재 | 위치 | 손상내용 | 손상현황 | | | | | | 비고 |
|---|---|---|---|---|---|---|---|---|---|---|---|
| 1 | 22상 | 천단부 | S 273 | 균열(폭0.3mm이상) | 0.5 | 10.0 | - | m | 1 | 10.00 | 23상 보류 |
| 2 | 22상 | 천단부 | S 275 | 재균열(폭0.3mm이상) | 0.5 | 10.0 | - | m | 1 | 10.00 | 23상 보류 |
| 3 | 22상 | 천단부 | S 277 | 균열(폭0.3mm이상) | 0.5 | 10.0 | - | m | 1 | 10.00 | 23상 보류 |
| 5 | 23상 | 천단부 | S 271 | 균열(폭0.3mm이상) | 0.5 | 8.0 | - | m | 1 | 8.00 | |
| 6 | 23상 | 천단부 | S 272 | 균열(폭0.3mm이상) | 0.5 | 10.0 | - | m | 1 | 10.00 | |
| 7 | 23상 | 천단부 | S 274 | 균열(폭0.3mm이상) | 0.5 | 10.0 | - | m | 1 | 10.00 | |
| 8 | 23상 | 천단부 | S 276 | 균열(폭0.3mm이상) | 0.5 | 8.0 | - | m | 1 | 8.00 | |
| 9 | 23상 | 천단부 | S 280 | 균열(폭0.3mm이상) | 0.5 | 8.0 | - | m | 1 | 8.00 | |

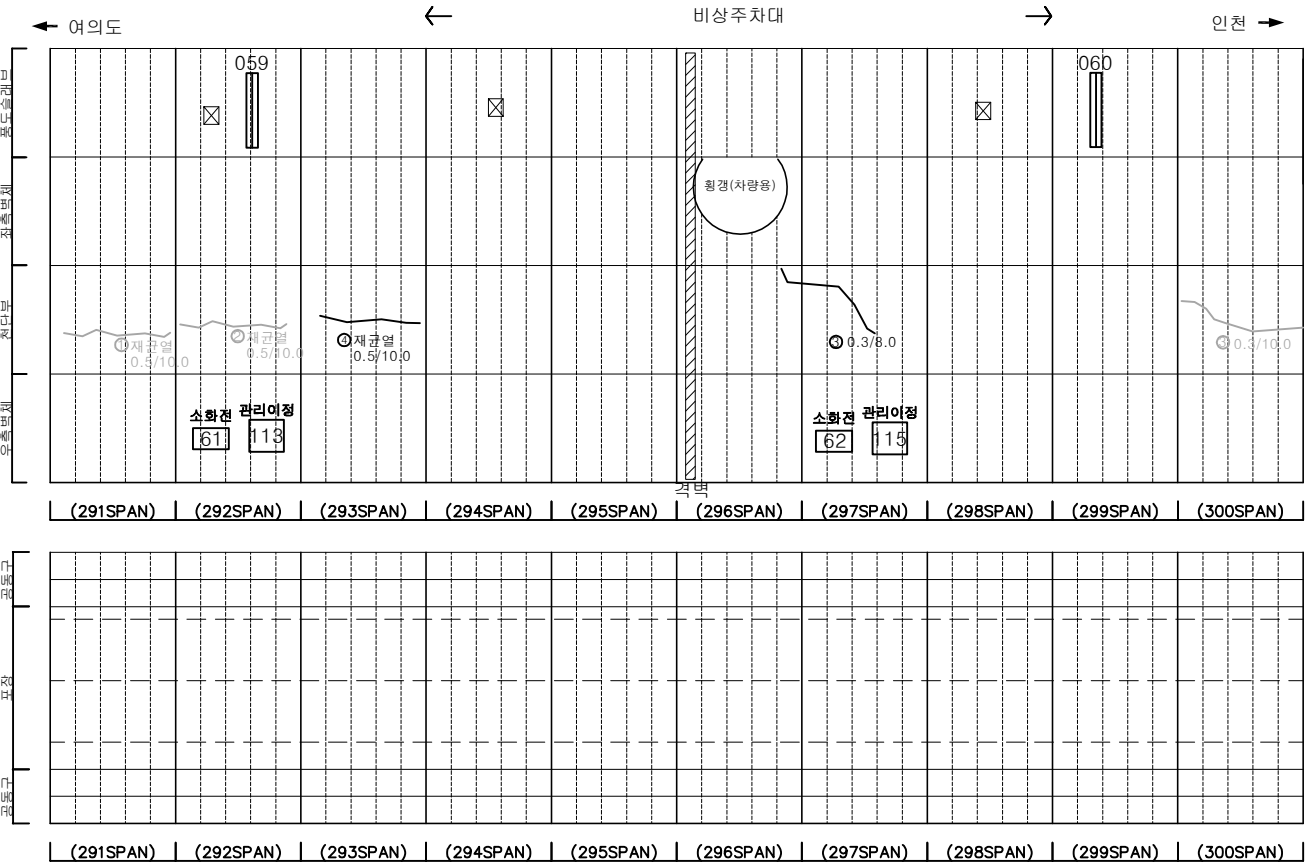
| 번호 | 발생년도 | 부재 | 위치 | 손상내용 | 손상현황 | | | | | | 비고 |
|---|---|---|---|---|---|---|---|---|---|---|---|
| 1 | 22상 | 천단부 | S 291 | 재균열(폭0.3mm이상) | 0.5 | 10.0 | - | m | 1 | 10.00 | 23'상 보수 |
| 2 | 22상 | 천단부 | S 292 | 재균열(폭0.3mm이상) | 0.5 | 10.0 | - | m | 1 | 10.00 | 23'상 보수 |
| 3 | 22상 | 천단부 | S 300 | 균열(폭0.3mm이상) | 0.3 | 10.0 | - | m | 1 | 10.00 | 23'상 보수 |
| 4 | 23상 | 천단부 | S 293 | 재균열(폭0.3mm이상) | 0.5 | 10.0 | - | m | 1 | 10.00 | |
| 5 | 23하 | 천단부 | S 297 | 균열(폭0.3mm이상) | 0.3 | 8.0 | - | m | 1 | 8.00 | |

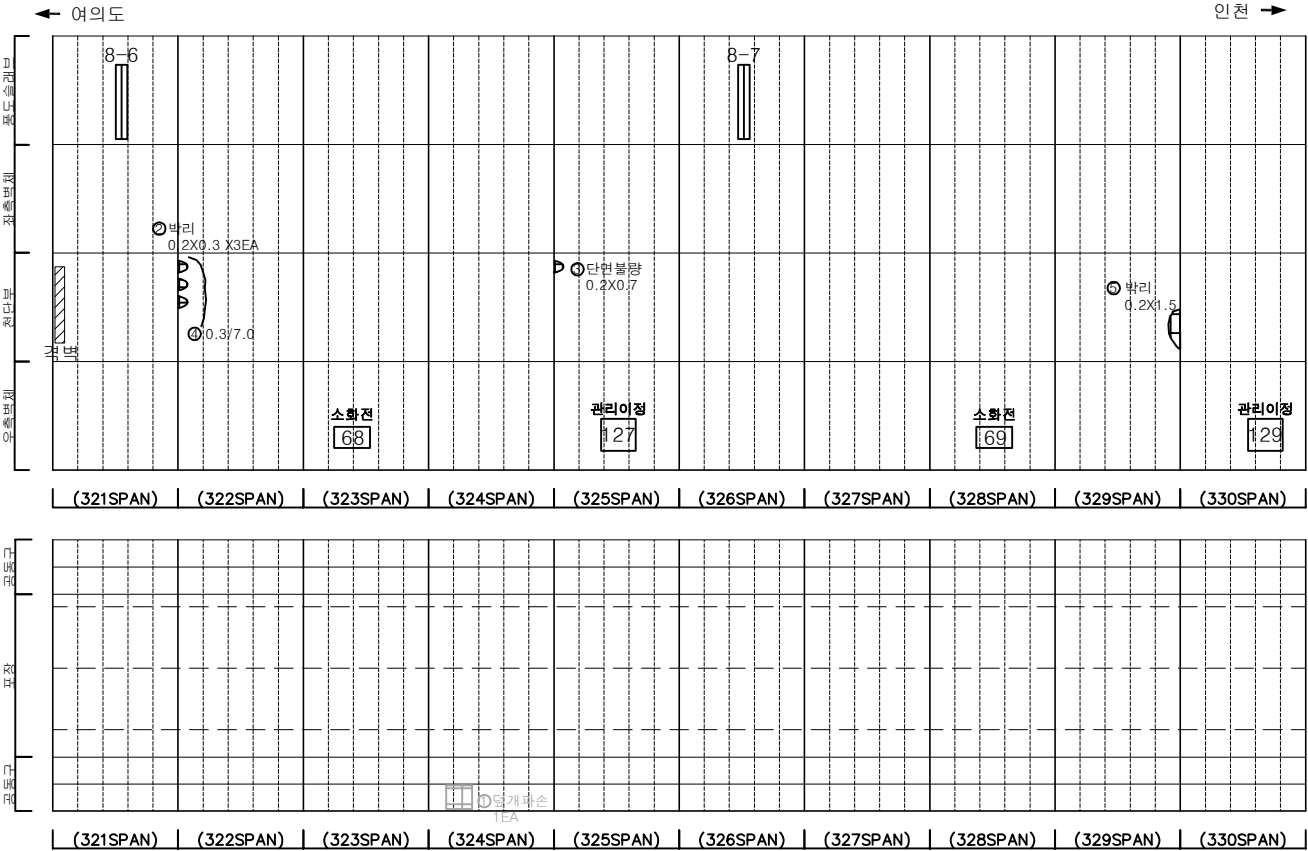
| 번호 | 발생<br>년도 | 부재 | 위치 | 손상내용 | 손상현황 | | | | | | 비고 |
|---|---|---|---|---|---|---|---|---|---|---|---|
| 4 | 24상 | 천단부 | S 322 | 균열(폭0.3mm이상) | 0.3 | 7.0 | - | m | 1 | 7.00 | |
