신월여의지하도로 안전점검(정기,정밀)용역  
(정밀안전점검)

외관조사망도  
신월여의지하도로(인천방향)

서울터널주식회사

(주)명성엔지니어링

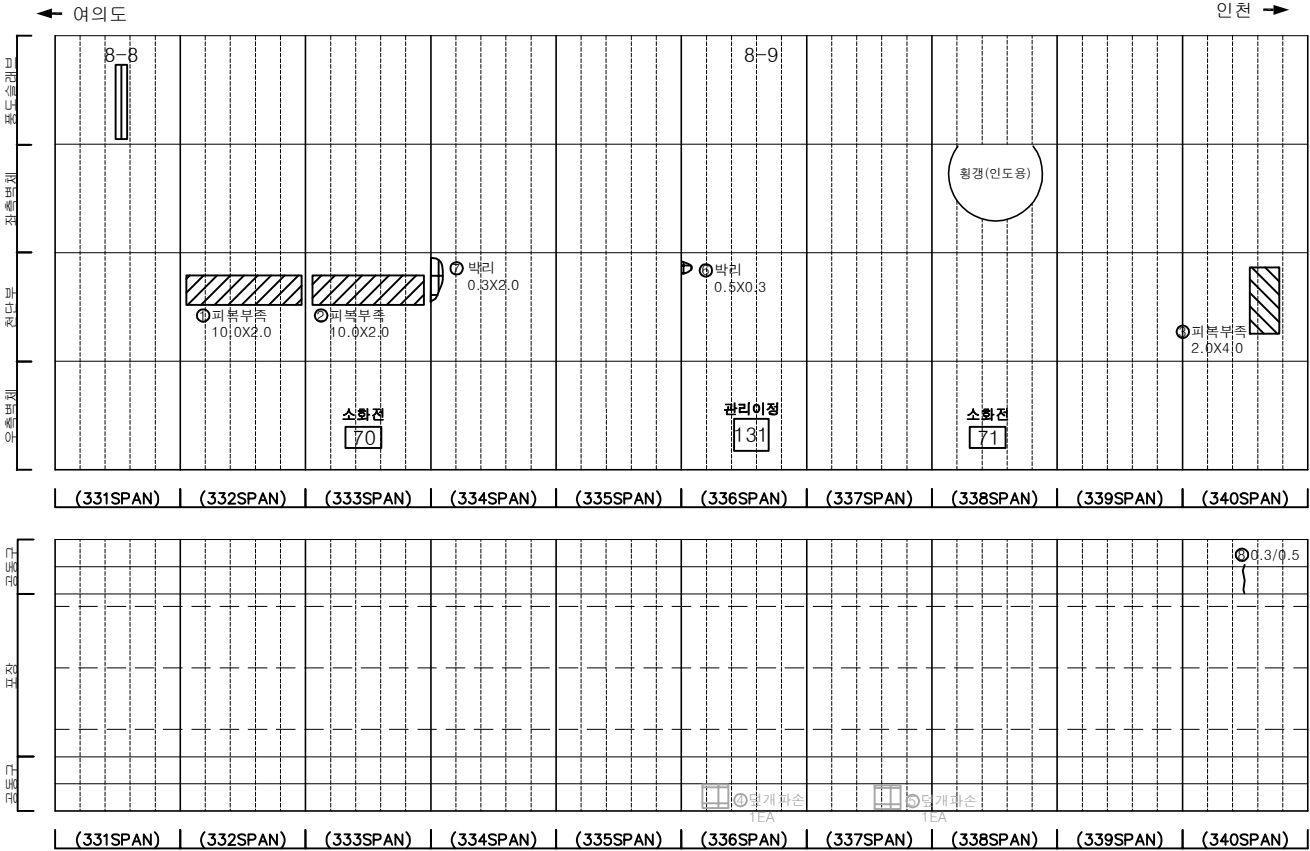
| 번호 | 발생<br>년도 | 부재 | 위치 | 손상내용 | 손상현황 | | | | | | 비 고 |
|---|---|---|---|---|---|---|---|---|---|---|---|
| 8 | 24하 | 공동구 | S 340 | 공동구 균열(폭0.3mm) | 0.3 | 0.5 | - | m | 1 | 0.50 | |
