신월여의지하도로 안전점검(정기,정밀)용역  
(정밀안전점검)

## 외관조사망도

신월여의지하도로(인천 RAMP-D)

(주)명성엔지니어링

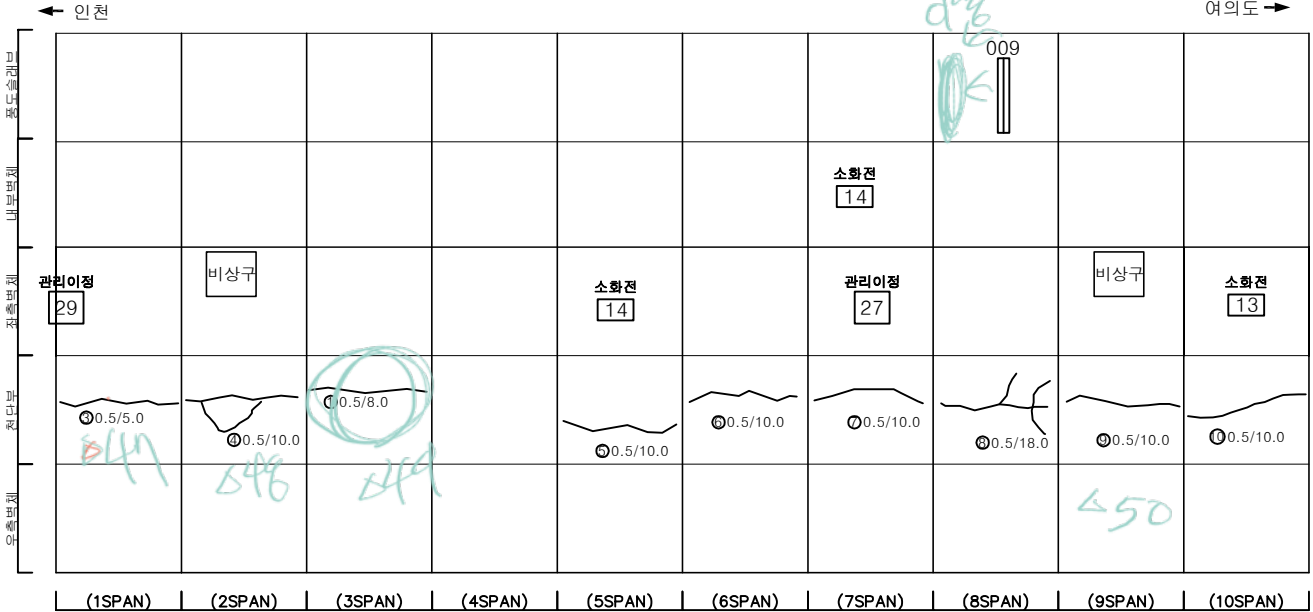
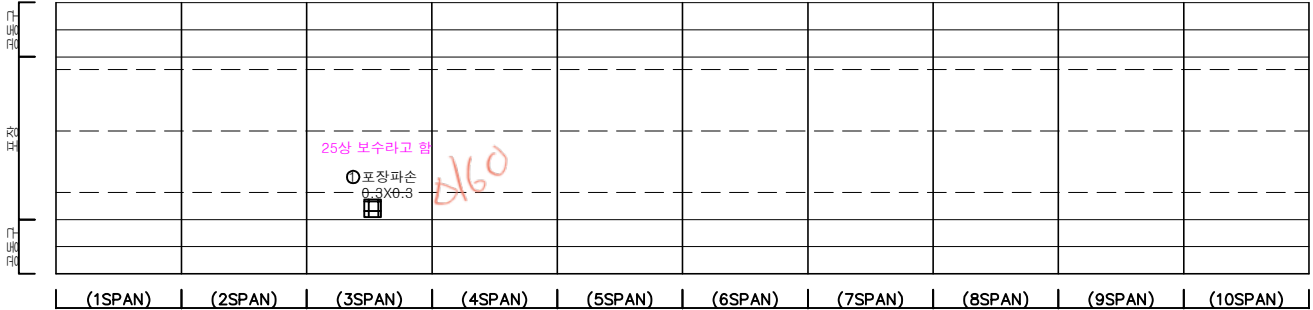
| 도면번호 | 01 |

| 번호 | 발생년도 | 부재 | 위치 | 손상내용 | 손상현황 | | | | | | 비고 |
|---|---|---|---|---|---|---|---|---|---|---|---|
| 1 | 22상 | 천단부 | S 003 | 균열(폭0.3mm이상) | 0.5 | 8.0 | - | m | 1 | 8.00 | |
| 2 | 23하 | 포장부 | S 003 | 포장파손 | - | 0.3 | 0.3 | m² | 1 | 0.09 | |
| 3 | 24상 | 천단부 | S 001 | 균열(폭0.3mm이상) | 0.5 | 5.0 | - | m | 1 | 5.00 | |
| 4 | 24상 | 천단부 | S 002 | 균열(폭0.3mm이상) | 0.5 | 10.0 | - | m | 1 | 10.00 | |
| 5 | 24상 | 천단부 | S 005 | 균열(폭0.3mm이상) | 0.5 | 10.0 | - | m | 1 | 10.00 | |
| 6 | 24상 | 천단부 | S 006 | 균열(폭0.3mm이상) | 0.5 | 10.0 | - | m | 1 | 10.00 | |
| 7 | 24상 | 천단부 | S 007 | 균열(폭0.3mm이상) | 0.5 | 10.0 | - | m | 1 | 10.00 | |
| 8 | 24상 | 천단부 | S 008 | 균열(폭0.3mm이상) | 0.5 | 18.0 | - | m | 1 | 18.00 | |
| 9 | 24상 | 천단부 | S 009 | 균열(폭0.3mm이상) | 0.5 | 10.0 | - | m | 1 | 10.00 | |
| 10 | 24상 | 천단부 | S 010 | 균열(폭0.3mm이상) | 0.5 | 10.0 | - | m | 1 | 10.00 | |

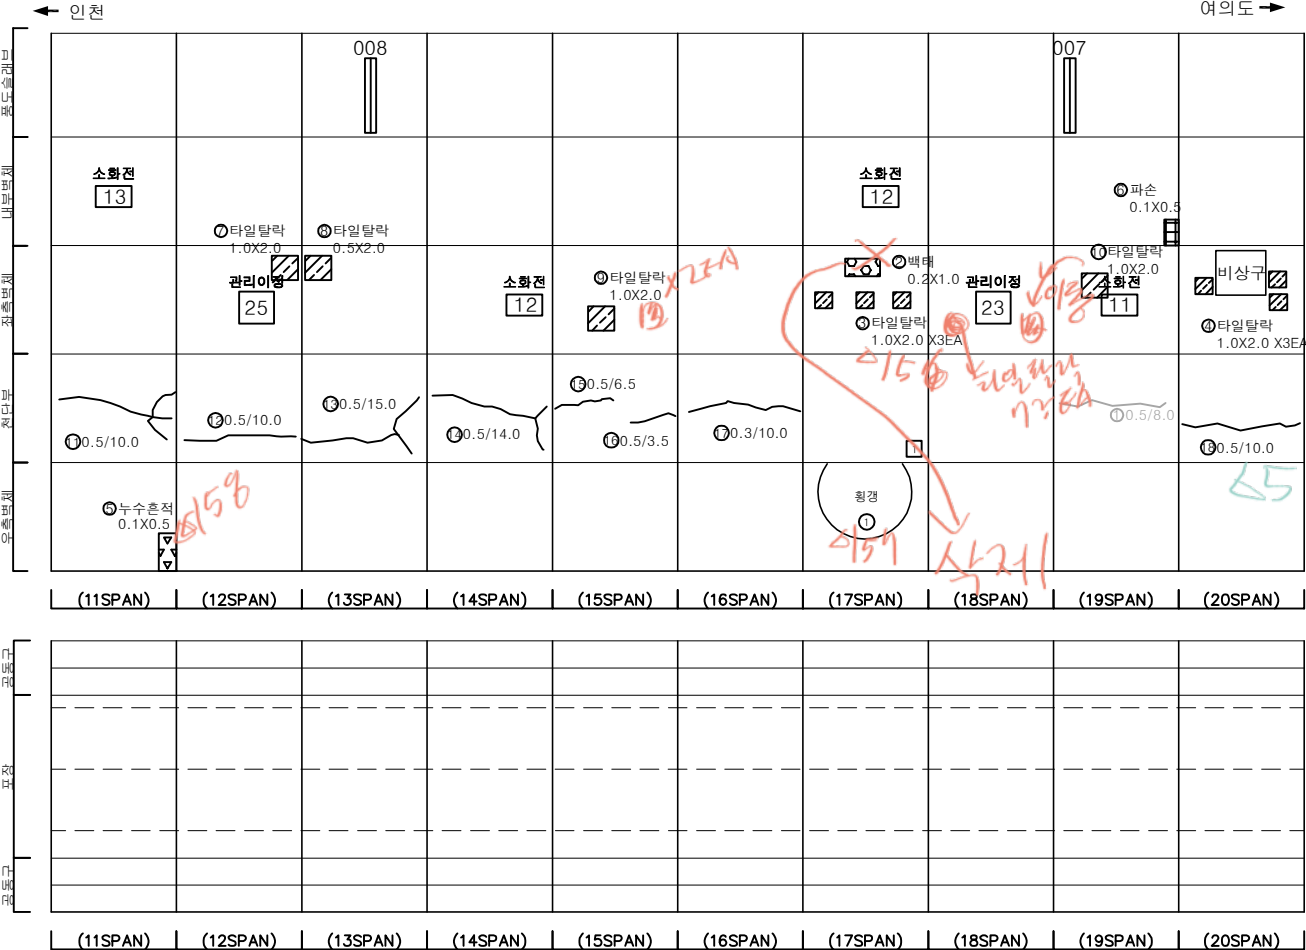
| 도 면 번호 | 02 |

| 번호 | 발생<br>년도 | 부재 | 위치 | 손상내용 | 손상현황 | | | | | | 비고 |
|---|---|---|---|---|---|---|---|---|---|---|---|
| 1 | 22상 | 천단부 | S 019 | 균열(폭0.3mm이상) | 0.5 | 8.0 | - | m | 1 | 8.00 | 23상 보강 |
| 2 | 23상 | 측벽부 | S 017 | 벽태 | - | 0.2 | 1.0 | m | 1 | 0.20 | |
| 3 | 23상 | 측벽부 | S 017 | 타일탈락 | - | 1.0 | 2.0 | m | 3 | 6.00 | |
| 4 | 23상 | 측벽부 | S 020 | 타일탈락 | - | 1.0 | 2.0 | m | 3 | 6.00 | |
| 5 | 23하 | 측벽부 | S 011 | 누수흔적 | - | 0.1 | 0.5 | m | 1 | 0.05 | |
| 6 | 24상 | 내부벽체 | S 019 | 누수흔적 | - | 0.1 | 0.5 | m | 1 | 0.05 | |
| 7 | 24상 | 측벽부 | S 012 | 타일탈락 | - | 1.0 | 2.0 | m | 1 | 2.00 | |
| 8 | 24상 | 측벽부 | S 013 | 타일탈락 | - | 0.5 | 2.0 | m | 1 | 1.00 | |
| 9 | 24상 | 측벽부 | S 015 | 타일탈락 | - | 1.0 | 2.0 | m | 1 | 2.00 | |
| 10 | 24상 | 측벽부 | S 019 | 타일탈락 | - | 1.0 | 2.0 | m | 1 | 2.00 | |
| 11 | 24상 | 천단부 | S 011 | 균열(폭0.3mm이상) | 0.5 | 10.0 | - | m | 1 | 10.00 | |
| 12 | 24상 | 천단부 | S 012 | 균열(폭0.3mm이상) | 0.5 | 10.0 | - | m | 1 | 10.00 | |
| 13 | 24상 | 천단부 | S 013 | 균열(폭0.3mm이상) | 0.5 | 15.0 | - | m | 1 | 15.00 | |
| 14 | 24상 | 천단부 | S 014 | 균열(폭0.3mm이상) | 0.5 | 14.0 | - | m | 1 | 14.00 | 손상변경 |
| 15 | 24상 | 천단부 | S 015 | 균열(폭0.3mm이상) | 0.5 | 6.5 | - | m | 1 | 6.50 | |
| 16 | 24상 | 천단부 | S 015 | 균열(폭0.3mm이상) | 0.5 | 3.5 | - | m | 1 | 3.50 | |
| 17 | 24상 | 천단부 | S 016 | 균열(폭0.3mm이상) | 0.3 | 10.0 | - | m | 1 | 10.00 | |
| 18 | 24상 | 천단부 | S 020 | 균열(폭0.3mm이상) | 0.5 | 10.0 | - | m | 1 | 10.00 | |

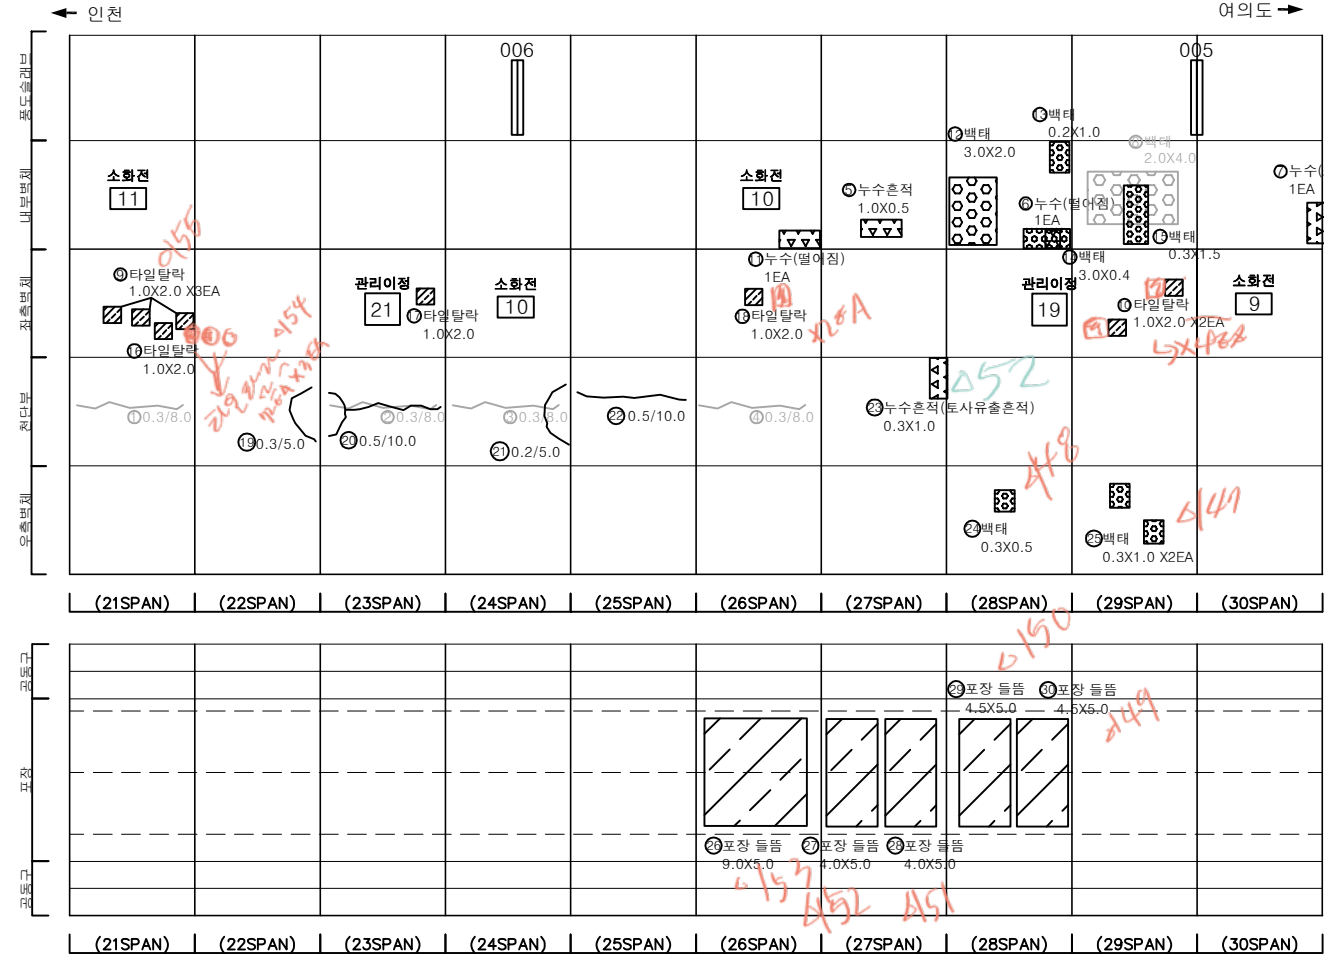
| 범<br>례 | 균열 | 망상균열 | 재료분리 | 발 주 처 |
|---|---|---|---|---|
| | | | | 03 |

| 번호 | 발생<br>년도 | 부재 | 위치 | 손상내용 | 손상현황 | | | | | | 비 고 |
|---|---|---|---|---|---|---|---|---|---|---|---|
| 1 | 22상 | 천단부 | S 021 | 균열(폭0.3mm이상) | 0.5 | 8.0 | - | m | 1 | 8.00 | 22상 보수 |
| 2 | 22상 | 천단부 | S 023 | 균열(폭0.3mm이상) | 0.5 | 8.0 | - | m | 1 | 8.00 | 22상 보수 |
| 3 | 22상 | 천단부 | S 024 | 균열(폭0.3mm이상) | 0.5 | 8.0 | - | m | 1 | 8.00 | 22상 보수 |
| 4 | 22상 | 천단부 | S 026 | 균열(폭0.3mm이상) | 0.5 | 8.0 | - | m | 1 | 8.00 | 22상 보수 |
| 5 | 22상 | 내부벽체 | S 027 | 누수흔적 | - | 1.0 | 0.5 | m <sup>2</sup> | 1 | 0.50 | |
| 6 | 22상 | 내부벽체 | S 028 | 누수(떨어짐) | - | - | - | EA | 1 | 1.00 | |
| 7 | 22상 | 내부벽체 | S 030 | 누수(스며있음) | - | - | - | EA | 1 | 1.00 | |
| 8 | 22하 | 내부벽체 | S 029 | 백태 | - | 2.0 | 4.0 | m <sup>2</sup> | 1 | 8.00 | 22상 보수 |
| 9 | 23상 | 측벽부 | S 021 | 타일탈락 | - | 1.0 | 2.0 | m <sup>2</sup> | 3 | 6.00 | |
| 10 | 23상 | 측벽부 | S 029 | 타일탈락 | - | 1.0 | 2.0 | m <sup>2</sup> | 2 | 4.00 | |
| 11 | 24상 | 내부벽체 | S 026 | 누수(떨어짐) | - | - | - | EA | 1 | 1.00 | |
| 12 | 24상 | 내부벽체 | S 028 | 백태 | - | 3.0 | 2.0 | m <sup>2</sup> | 1 | 6.00 | |
| 13 | 24상 | 내부벽체 | S 028 | 백태 | - | 0.2 | 1.0 | m <sup>2</sup> | 1 | 0.20 | |
| 14 | 24상 | 내부벽체 | S 028 | 백태 | - | 3.0 | 0.4 | m <sup>2</sup> | 1 | 1.20 | |
| 15 | 24상 | 내부벽체 | S 029 | 백태 | - | 0.3 | 1.5 | m <sup>2</sup> | 1 | 0.45 | |
| 16 | 24상 | 측벽부 | S 021 | 타일탈락 | - | 1.0 | 2.0 | m <sup>2</sup> | 1 | 2.00 | |
| 17 | 24상 | 측벽부 | S 023 | 타일탈락 | - | 1.0 | 2.0 | m <sup>2</sup> | 1 | 2.00 | |
| 18 | 24상 | 측벽부 | S 026 | 타일탈락 | - | 1.0 | 2.0 | m <sup>2</sup> | 1 | 2.00 | |
| 19 | 24상 | 천단부 | S 022 | 균열(폭0.3mm이상) | 0.3 | 5.0 | - | m | 1 | 5.00 | |
| 20 | 24상 | 천단부 | S 023 | 균열(폭0.3mm이상) | 0.5 | 10.0 | - | m | 1 | 10.00 | |
| 21 | 24상 | 천단부 | S 024 | 균열(폭0.3mm미만) | 0.2 | 5.0 | - | m | 1 | 5.00 | |
| 22 | 24상 | 천단부 | S 025 | 균열(폭0.3mm이상) | 0.5 | 10.0 | - | m | 1 | 10.00 | |
| 23 | 24상 | 천단부 | S 027 | 누수흔적(토사유출흔적) | - | 0.3 | 1.0 | m <sup>2</sup> | 1 | 0.30 | |
| 24 | 24상 | 측벽부 | S 028 | 백태 | - | 0.3 | 0.5 | m <sup>2</sup> | 1 | 0.15 | |
| 25 | 24상 | 측벽부 | S 029 | 백태 | - | 0.3 | 1.0 | m <sup>2</sup> | 2 | 0.60 | |
| 26 | 24상 | 포장부 | S 026 | 포장 들뜸 | - | 9.0 | 5.0 | m <sup>2</sup> | 1 | 45.00 | |
| 27 | 24상 | 포장부 | S 027 | 포장 들뜸 | - | 4.0 | 5.0 | m <sup>2</sup> | 1 | 20.00 | |
| 28 | 24상 | 포장부 | S 027 | 포장 들뜸 | - | 4.0 | 5.0 | m <sup>2</sup> | 1 | 20.00 | |
| 29 | 24상 | 포장부 | S 028 | 포장 들뜸 | - | 4.5 | 5.0 | m <sup>2</sup> | 1 | 22.50 | |
| 30 | 24상 | 포장부 | S 028 | 포장 들뜸 | - | 4.5 | 5.0 | m <sup>2</sup> | 1 | 22.50 | |
