신월여의지하도로 안전점검(정기,정밀)용역  
(정밀안전점검)

## 외관조사망도

신월여의지하도로(인천 RAMP-D)

서울터널주식회사

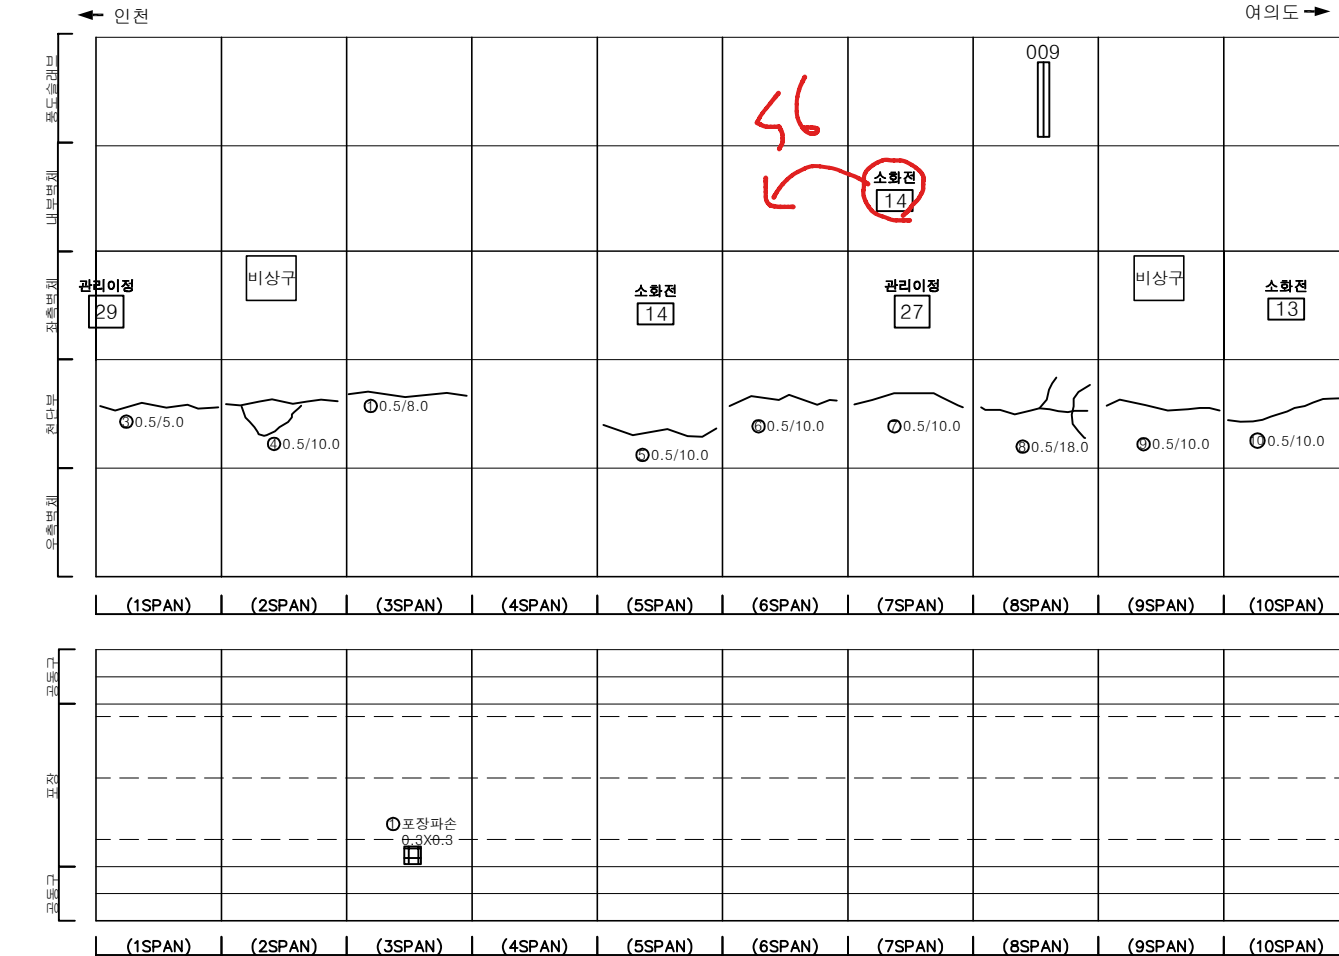
| | | 부식 | | 좌굴, 변형 | 기 타 | 도 면 번호 | 01 |

| 번호 | 발생<br>년도 | 부재 | 위치 | 손상내용 | 손상현황 | | | | | | 비 고 |
|---|---|---|---|---|---|---|---|---|---|---|---|
| 1 | 22상 | 천단부 | S 019 | 균열(폭0.3mm이상) | 0.5 | 8.0 | - | m | 1 | 8.00 | 23상 보우 |
| 2 | 23상 | 측벽부 | S 017 | 벽태 | - | 0.2 | 1.0 | m | 1 | 0.20 | |
| 3 | 23상 | 측벽부 | S 017 | 타일탈락 | - | 1.0 | 2.0 | m | 3 | 6.00 | |
| 4 | 23상 | 측벽부 | S 020 | 타일탈락 | - | 1.0 | 2.0 | m | 3 | 6.00 | |
| 5 | 23하 | 측벽부 | S 011 | 누수흔적 | - | 0.1 | 0.5 | m | 1 | 0.05 | |
| 6 | 24상 | 내부벽체 | S 019 | 누수흔적 | - | 0.1 | 0.5 | m | 1 | 0.05 | |
| 7 | 24상 | 측벽부 | S 012 | 타일탈락 | - | 1.0 | 2.0 | m | 1 | 2.00 | |
| 8 | 24상 | 측벽부 | S 013 | 타일탈락 | - | 0.5 | 2.0 | m | 1 | 1.00 | |
| 9 | 24상 | 측벽부 | S 015 | 타일탈락 | - | 1.0 | 2.0 | m | 1 | 2.00 | |
| 10 | 24상 | 측벽부 | S 019 | 타일탈락 | - | 1.0 | 2.0 | m | 1 | 2.00 | |
| 11 | 24상 | 천단부 | S 011 | 균열(폭0.3mm이상) | 0.5 | 10.0 | - | m | 1 | 10.00 | |
| 12 | 24상 | 천단부 | S 012 | 균열(폭0.3mm이상) | 0.5 | 10.0 | - | m | 1 | 10.00 | |
| 13 | 24상 | 천단부 | S 013 | 균열(폭0.3mm이상) | 0.5 | 15.0 | - | m | 1 | 15.00 | |
| 14 | 24상 | 천단부 | S 014 | 균열(폭0.3mm이상) | 0.5 | 14.0 | - | m | 1 | 14.00 | 손상변경 |
| 15 | 24상 | 천단부 | S 015 | 균열(폭0.3mm이상) | 0.5 | 6.5 | - | m | 1 | 6.50 | |
| 16 | 24상 | 천단부 | S 015 | 균열(폭0.3mm이상) | 0.5 | 3.5 | - | m | 1 | 3.50 | |
| 17 | 24상 | 천단부 | S 016 | 균열(폭0.3mm이상) | 0.3 | 10.0 | - | m | 1 | 10.00 | |
| 18 | 24상 | 천단부 | S 020 | 균열(폭0.3mm이상) | 0.5 | 10.0 | - | m | 1 | 10.00 | |

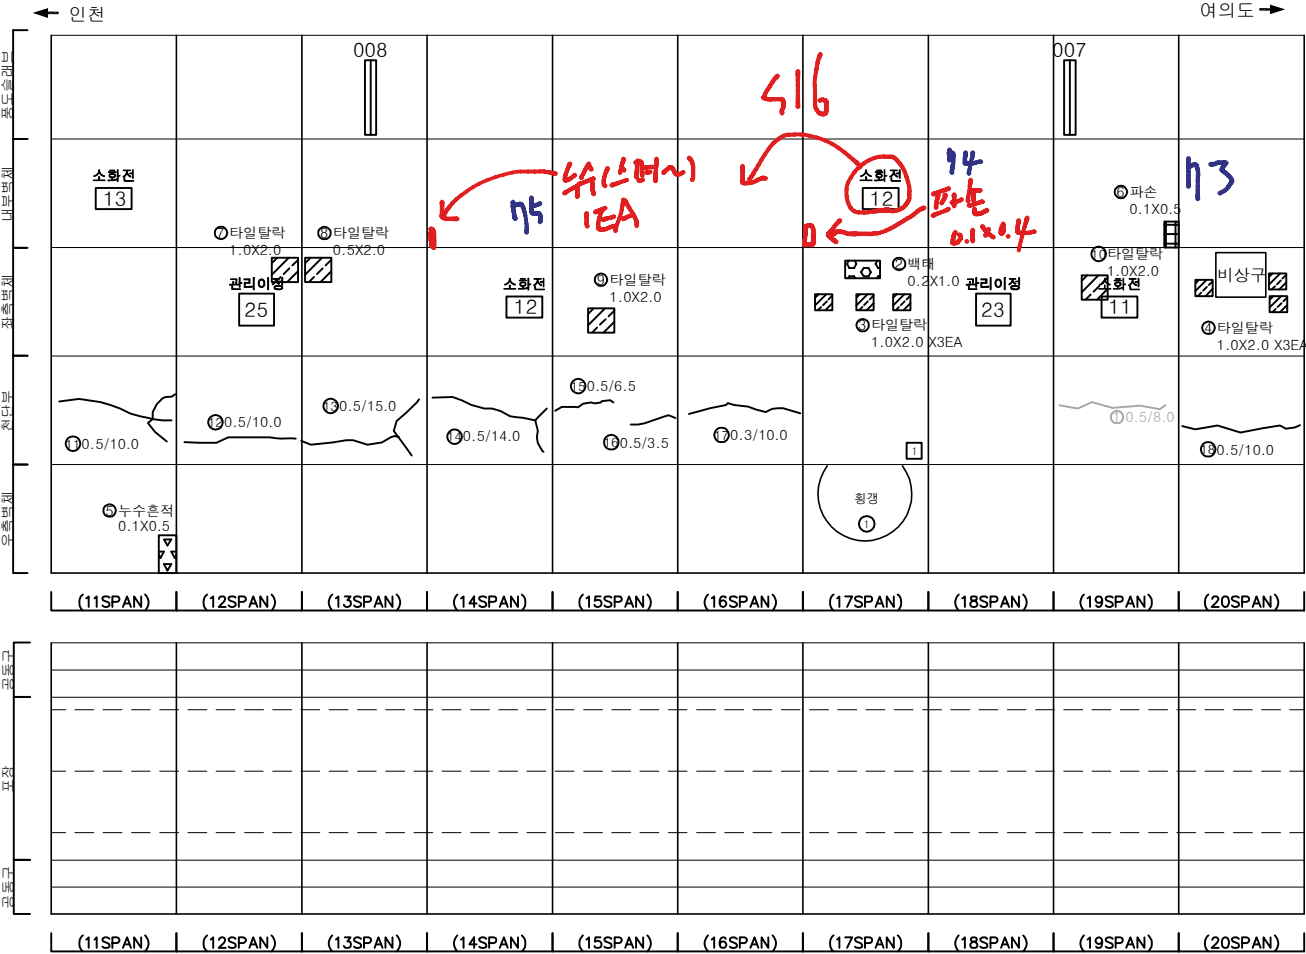
| 범<br>례 | 발 주 처 | | |
|---|---|--|--|
| 02 | | | |

| 번호 | 발생<br>년도 | 부재 | 위치 | 손상내용 | 손상현황 | | | | | | 비 고 |
|---|---|---|---|---|---|---|---|---|---|---|---|
| 1 | 22상 | 천단부 | S 021 | 균열(폭0.3mm이상) | 0.5 | 8.0 | - | m | 1 | 8.00 | 22상 보수 |
| 2 | 22상 | 천단부 | S 023 | 균열(폭0.3mm이상) | 0.5 | 8.0 | - | m | 1 | 8.00 | 22상 보수 |
| 3 | 22상 | 천단부 | S 024 | 균열(폭0.3mm이상) | 0.5 | 8.0 | - | m | 1 | 8.00 | 22상 보수 |
| 4 | 22상 | 천단부 | S 026 | 균열(폭0.3mm이상) | 0.5 | 8.0 | - | m | 1 | 8.00 | 22상 보수 |
| 5 | 22상 | 내부벽체 | S 027 | 누수흔적 | - | 1.0 | 0.5 | m <sup>2</sup> | 1 | 0.50 | |
| 6 | 22상 | 내부벽체 | S 028 | 누수(떨어짐) | - | - | - | EA | 1 | 1.00 | |
| 7 | 22상 | 내부벽체 | S 030 | 누수(스며있음) | - | - | - | EA | 1 | 1.00 | |
| 8 | 22하 | 내부벽체 | S 029 | 벽체 | - | 2.0 | 4.0 | m <sup>2</sup> | 1 | 8.00 | 22상 보수 |
| 9 | 23상 | 측벽부 | S 021 | 타일탈락 | - | 1.0 | 2.0 | m <sup>2</sup> | 3 | 6.00 | |
| 10 | 23상 | 측벽부 | S 029 | 타일탈락 | - | 1.0 | 2.0 | m <sup>2</sup> | 2 | 4.00 | |
| 11 | 24상 | 내부벽체 | S 026 | 누수(떨어짐) | - | - | - | EA | 1 | 1.00 | |
| 12 | 24상 | 내부벽체 | S 028 | 벽체 | - | 3.0 | 2.0 | m <sup>2</sup> | 1 | 6.00 | |
| 13 | 24상 | 내부벽체 | S 028 | 벽체 | - | 0.2 | 1.0 | m <sup>2</sup> | 1 | 0.20 | |
| 14 | 24상 | 내부벽체 | S 028 | 벽체 | - | 3.0 | 0.4 | m <sup>2</sup> | 1 | 1.20 | |
| 15 | 24상 | 내부벽체 | S 029 | 벽체 | - | 0.3 | 1.5 | m <sup>2</sup> | 1 | 0.45 | |
| 16 | 24상 | 측벽부 | S 021 | 타일탈락 | - | 1.0 | 2.0 | m <sup>2</sup> | 1 | 2.00 | |
| 17 | 24상 | 측벽부 | S 023 | 타일탈락 | - | 1.0 | 2.0 | m <sup>2</sup> | 1 | 2.00 | |
| 18 | 24상 | 측벽부 | S 026 | 타일탈락 | - | 1.0 | 2.0 | m <sup>2</sup> | 1 | 2.00 | |
| 19 | 24상 | 천단부 | S 022 | 균열(폭0.3mm이상) | 0.3 | 5.0 | - | m | 1 | 5.00 | |
| 20 | 24상 | 천단부 | S 023 | 균열(폭0.3mm이상) | 0.5 | 10.0 | - | m | 1 | 10.00 | |
| 21 | 24상 | 천단부 | S 024 | 균열(폭0.3mm미만) | 0.2 | 5.0 | - | m | 1 | 5.00 | |
| 22 | 24상 | 천단부 | S 025 | 균열(폭0.3mm이상) | 0.5 | 10.0 | - | m | 1 | 10.00 | |
| 23 | 24상 | 천단부 | S 027 | 누수흔적(토사유출흔적) | - | 0.3 | 1.0 | m <sup>2</sup> | 1 | 0.30 | |
| 24 | 24상 | 측벽부 | S 028 | 벽체 | - | 0.3 | 0.5 | m <sup>2</sup> | 1 | 0.15 | |
| 25 | 24상 | 측벽부 | S 029 | 벽체 | - | 0.3 | 1.0 | m <sup>2</sup> | 2 | 0.60 | |
| 26 | 24상 | 포장부 | S 026 | 포장 들뜸 | - | 9.0 | 5.0 | m <sup>2</sup> | 1 | 45.00 | |
| 27 | 24상 | 포장부 | S 027 | 포장 들뜸 | - | 4.0 | 5.0 | m <sup>2</sup> | 1 | 20.00 | |
| 28 | 24상 | 포장부 | S 027 | 포장 들뜸 | - | 4.0 | 5.0 | m <sup>2</sup> | 1 | 20.00 | |
| 29 | 24상 | 포장부 | S 028 | 포장 들뜸 | - | 4.5 | 5.0 | m <sup>2</sup> | 1 | 22.50 | |
| 30 | 24상 | 포장부 | S 028 | 포장 들뜸 | - | 4.5 | 5.0 | m <sup>2</sup> | 1 | 22.50 | |

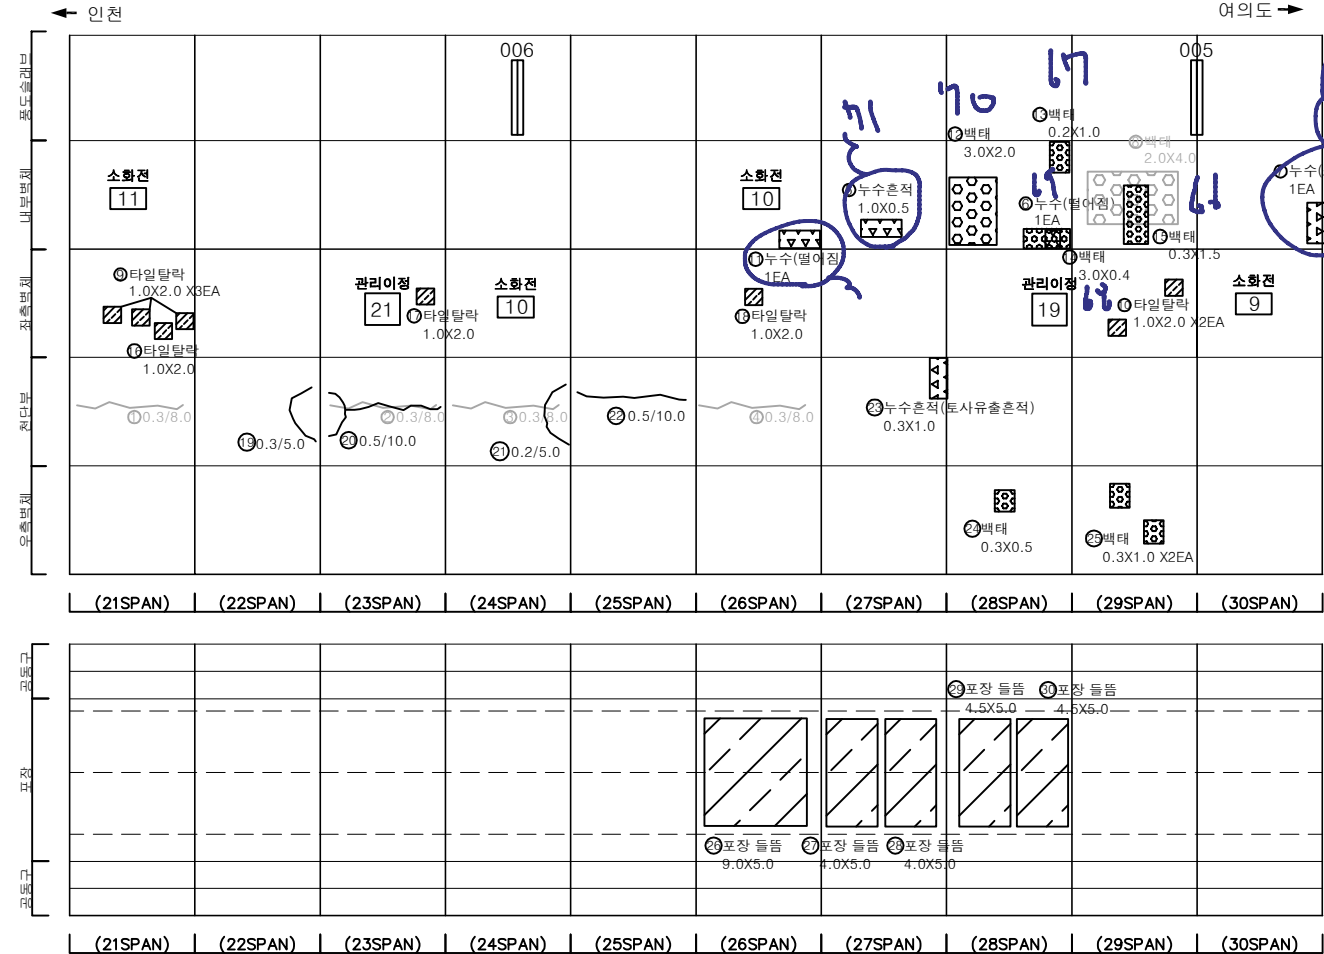
| 범<br>례 | 구분 | 상세구분 | 재료분리 | 발 주 처 | |
|---|---|---|---|---|---|
| | 부식 | 좌굴, 변형 | 기타 | 도면번호 | 03 |

| 번호 | 발생년도 | 부재 | 위치 | 손상내용 | 손상현황 | | | | | | 비고 |
|---|---|---|---|---|---|---|---|---|---|---|---|
| 1 | 22상 | 내부벽체 | S 033 | 누수(백태) | - | - | - | EA | 1 | 1.00 | 22상 보수 |
| 2 | 22상 | 내부벽체 | S 035 | 누수흔적 | - | 0.5 | 1.0 | m <sup>2</sup> | 1 | 0.50 | 22상 보수 |
| 3 | 23상 | 측벽부 | S 032 | 타일탈락 | - | 1.0 | 2.0 | m <sup>2</sup> | 1 | 2.00 | |
| 4 | 23상 | 측벽부 | S 034 | 타일탈락 | - | 0.5 | 2.0 | m <sup>2</sup> | 1 | 1.00 | |
| 5 | 23상 | 측벽부 | S 034 | 타일탈락 | - | 1.0 | 2.0 | m <sup>2</sup> | 1 | 2.00 | |
| 6 | 23상 | 측벽부 | S 036 | 타일탈락 | - | 1.0 | 2.0 | m <sup>2</sup> | 2 | 4.00 | |
| 7 | 24상 | 내부벽체 | S 035 | 누수(스며있음) | - | - | - | EA | 1 | 1.00 | |
| 8 | 24상 | 측벽부 | S 032 | 타일탈락 | - | 1.0 | 2.0 | m <sup>2</sup> | 1 | 2.00 | |
| 9 | 24상 | 측벽부 | S 034 | 타일탈락 | - | 1.0 | 2.0 | m <sup>2</sup> | 1 | 2.00 | |
| 10 | 24상 | 공동구 | S 035 | 공동구 파손 | - | 0.1 | 0.5 | m <sup>2</sup> | 1 | 0.05 | |
| 11 | 24상 | 공동구 | S 036 | 공동구 파손 | - | 0.1 | 1.5 | m <sup>2</sup> | 1 | 0.15 | |

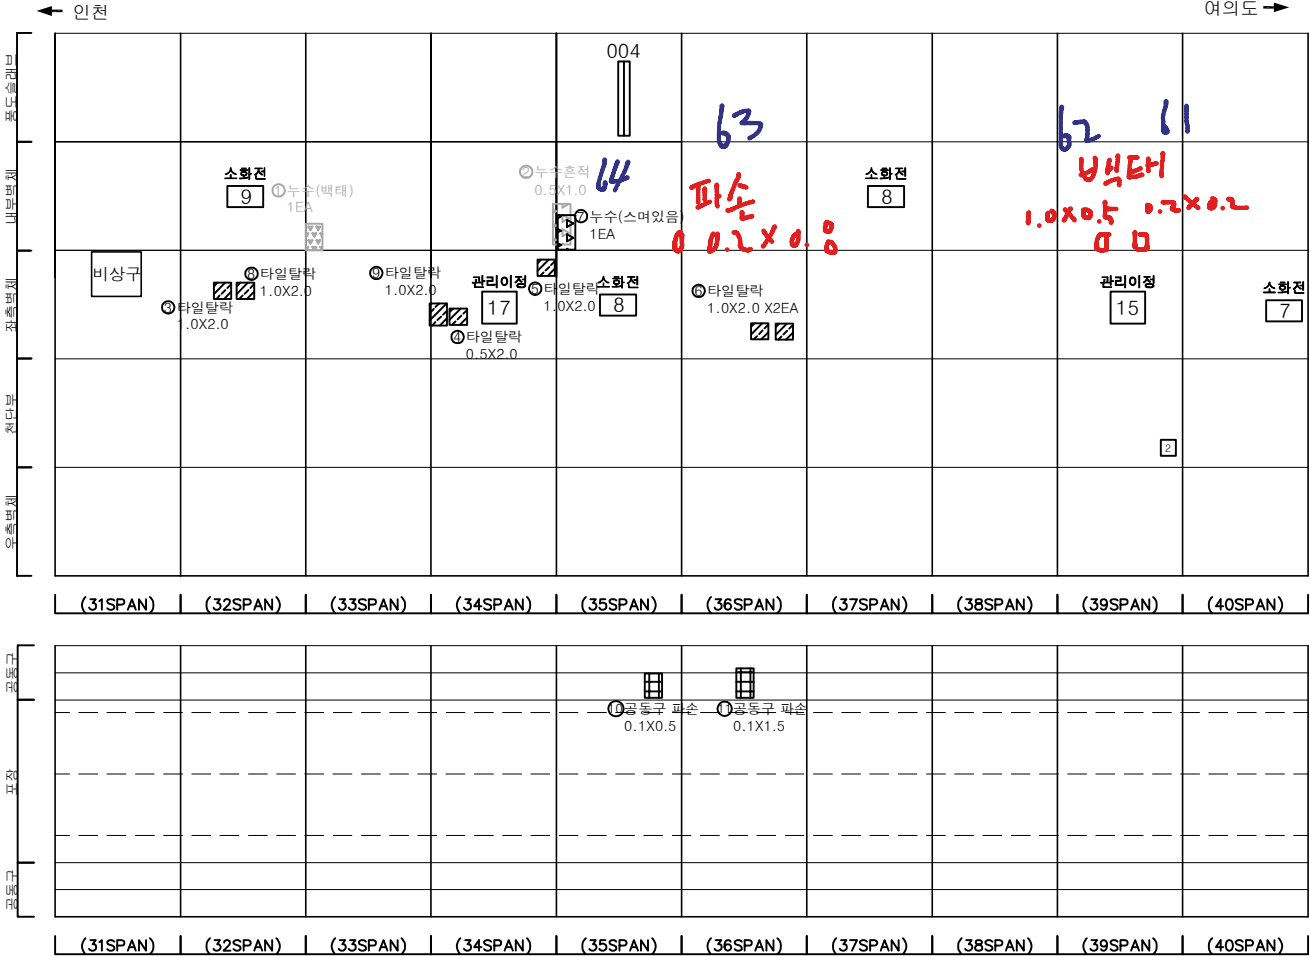
| 범<br>례 | 균열 | 망상균열 | 재료분리 | 발 주 처 |
|---|---|---|---|---|
| | | | | 04 |

| 번호 | 발생년도 | 부재 | 위치 | 손상내용 | 손상현황 | | | | | | 비고 |
|---|---|---|---|---|---|---|---|---|---|---|---|
| 1 | 23상 | 측벽부 | S 045 | 타일탈락 | - | 1.0 | 2.0 | m <sup>2</sup> | 3 | 6.00 | |
| 2 | 23상 | 측벽부 | S 050 | 타일탈락 | - | 1.0 | 2.0 | m <sup>2</sup> | 1 | 2.00 | |
| 3 | 23하 | 상부이음부 | S 041 | 신호기파손 | - | - | - | EA | 1 | 1.00 | 04'경 보수 |
| 4 | 23하 | 측벽부 | S 047 | 타일탈락 | - | 1.0 | 2.0 | m <sup>2</sup> | 1 | 2.00 | |
| 5 | 24상 | 내부벽체 | S 048 | 벽체 | - | 0.2 | 0.3 | m <sup>2</sup> | 1 | 0.06 | |
| 6 | 24상 | 내부벽체 | S 048 | 벽체 | - | 2.0 | 0.5 | m <sup>2</sup> | 1 | 1.00 | |
| 7 | 24상 | 내부벽체 | S 048 | 파손 | - | 0.2 | 0.5 | m <sup>2</sup> | 1 | 0.10 | |
| 8 | 24상 | 측벽부 | S 046 | 타일탈락 | - | 1.0 | 2.0 | m <sup>2</sup> | 1 | 2.00 | |
| 9 | 24상 | 측벽부 | S 047 | 박리 | - | 0.2 | 0.5 | m <sup>2</sup> | 1 | 0.10 | |
| 10 | 24상 | 측벽부 | S 049 | 파손 | - | 0.3 | 1.0 | m <sup>2</sup> | 1 | 0.30 | |
| 11 | 24상 | 포장부 | S 045 | 채수 | - | 0.3 | 1.0 | m <sup>2</sup> | 1 | 0.30 | |
| 12 | 24하 | 풍도슬래브 | S 047 | 하부 파손 | - | 0.3 | 0.2 | m <sup>2</sup> | 2 | 0.12 | |
| 13 | 24하 | 풍도슬래브 | S 047 | 상부 이음부 물탈 파손 | - | 0.2 | 6.0 | m <sup>2</sup> | 1 | 1.20 | |

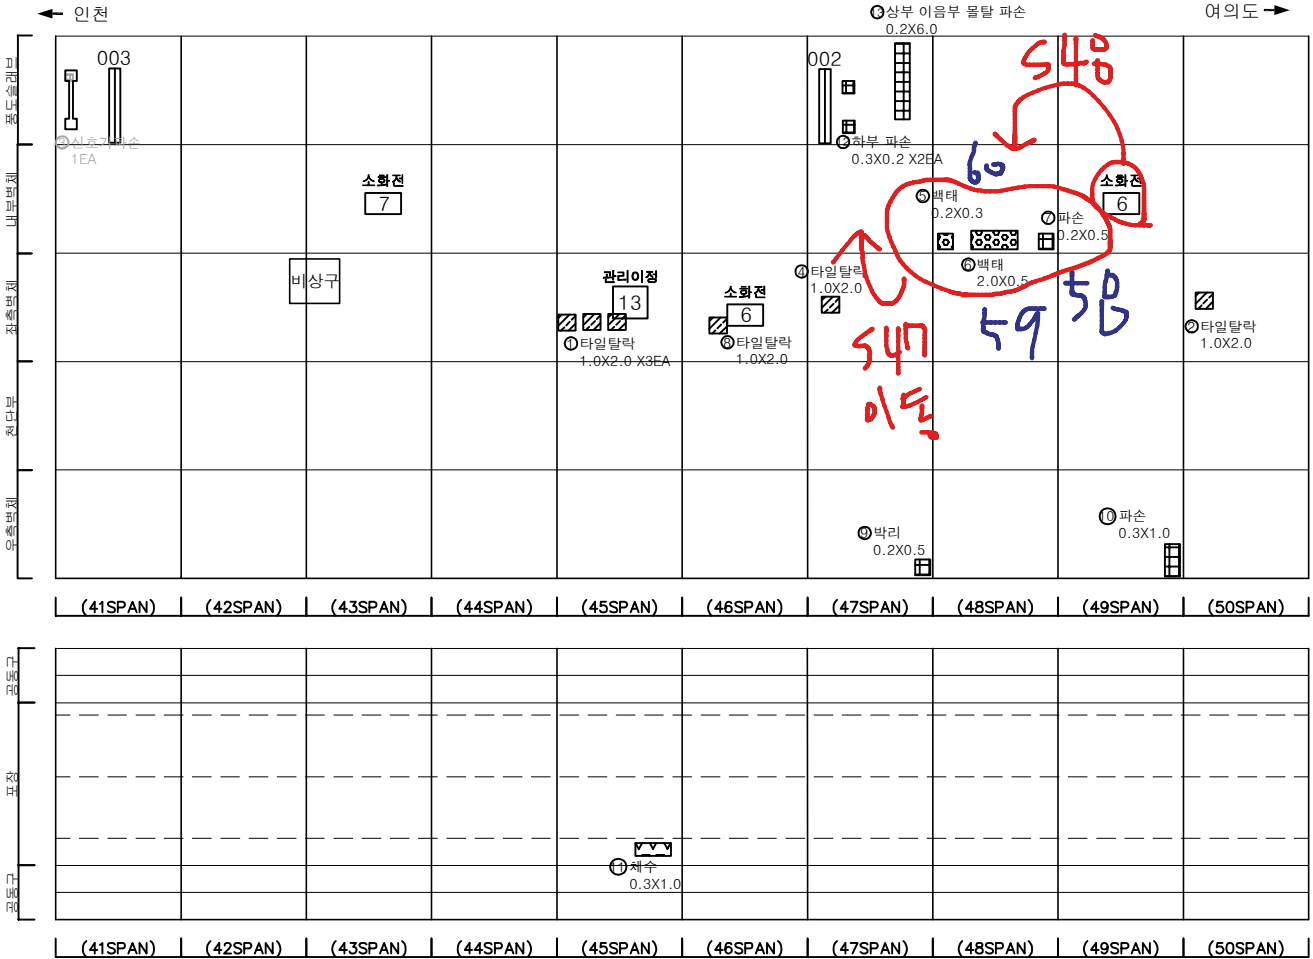
| 철근노출 | 침하 | 열화 | 도면번호 | 05 | |

| 번호 | 발생년도 | 부재 | 위치 | 손상내용 | 손상현황 | | | | | | 비고 |
|---|---|---|---|---|---|---|---|---|---|---|---|
| 1 | 22하 | 내부벽체 | S 052 | 백태 | - | 0.5 | 1.0 | m <sup>2</sup> | 1 | 0.50 | |
| 2 | 24상 | 공동구 | S 056 | 공동구 덮개파손 | - | - | - | EA | 2 | 2.00 | |
| 3 | 24상 | 공동구 | S 056 | 공동구 덮개파손 | - | - | - | EA | 1 | 1.00 | |
| 4 | 24상 | 배수시설 | S 055 | 유도배수관 누수 | - | - | - | EA | 2 | 2.00 | |
| 5 | 24상 | 천단부 | S 051 | 균열(폭0.3mm이상) | 0.5 | 4.0 | - | m | 1 | 4.00 | |
| 6 | 24상 | 천단부 | S 051 | 균열(폭0.3mm이상) | 0.3 | 3.0 | - | m | 1 | 3.00 | |

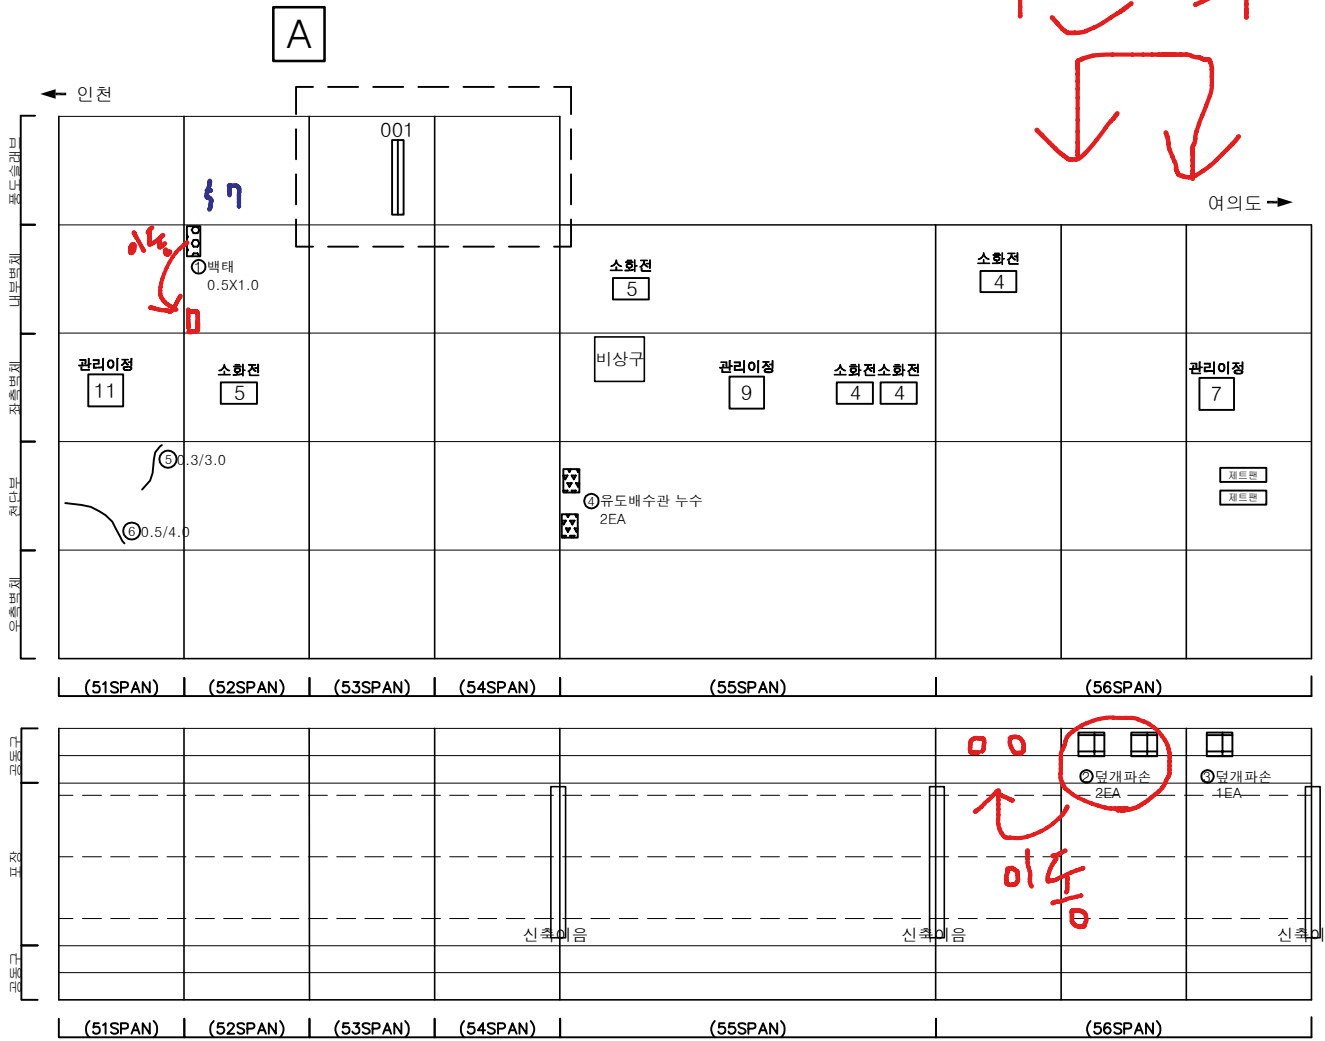
| 범<br>례 | | | | 발 주 처 | 서울터널주식회사 |
|---|--|--|--|---|---|
| | | | | 도 면 번호 | 06 |

| 번호 | 발생<br>년도 | 부재 | 위치 | 손상내용 | 손상현황 | | | | | | 비 고 |
|---|---|---|---|---|---|---|---|---|---|---|---|
| 1 | 24상 | 붕도슬래브 | S 053 | 상부 몰탈파손 | - | 0.2 | 1.5 | m <sup>2</sup> | 1 | 0.30 | |
| 2 | 24상 | 붕도슬래브 | S 053 | 상부 파손 | - | 0.3 | 0.5 | m <sup>2</sup> | 1 | 0.15 | |
| 3 | 24상 | 붕도슬래브 | S 053 | 상부 파손 | - | 0.2 | 0.2 | m <sup>2</sup> | 1 | 0.04 | |
| 4 | 24상 | 붕도슬래브 | S 053 | 상부 댐퍼 덮개 탈락 및 파손 | - | - | - | EA | 1 | 1.00 | |
| 5 | 24상 | 붕도슬래브 | S 053 | 상부 파손 | - | 0.2 | 0.2 | m <sup>2</sup> | 1 | 0.04 | |
| 6 | 24상 | 붕도슬래브 | S 053 | 상부 댐퍼 고정볼트 탈락 및 파손 | - | - | - | EA | 9 | 9.00 | |
| 7 | 24상 | 붕도슬래브 | S 053 | 상부 댐퍼 변형 | - | 0.5 | - | m | 1 | 0.50 | |
| 8 | 24상 | 붕도슬래브 | S 053 | 상부 이음부 몰탈파손 | - | 6.0 | 0.1 | m <sup>2</sup> | 3 | 1.80 | |
| 9 | 24상 | 붕도슬래브 | S 054 | 상부 파손 | - | 0.3 | 0.5 | m <sup>2</sup> | 1 | 0.15 | |
| 10 | 24상 | 붕도슬래브 | S 054 | 상부 파손 | - | 0.4 | 0.5 | m <sup>2</sup> | 2 | 0.40 | |
| 11 | 24상 | 붕도슬래브 | S 054 | 상부 이음부 몰탈파손 | - | 6.0 | 0.1 | m <sup>2</sup> | 3 | 1.80 | |
| 12 | 24상 | 붕도슬래브 | S 054 | 상부 파손 | - | 0.1 | 0.5 | m <sup>2</sup> | 1 | 0.05 | |
| 13 | 24상 | 붕도슬래브 | S 054 | 상부 파손 | - | 0.2 | 1.0 | m <sup>2</sup> | 1 | 0.20 | |
| 14 | 24상 | 붕도슬래브 | S 054 | 상부 파손 | - | 0.3 | 0.5 | m <sup>2</sup> | 1 | 0.15 | |
| 15 | 24상 | 붕도슬래브 | S 054 | 상부 파손 | - | 0.2 | 0.3 | m <sup>2</sup> | 1 | 0.06 | |
| 16 | 24상 | 붕도슬래브 | S 054 | 상부 파손 | - | 0.1 | 0.5 | m <sup>2</sup> | 1 | 0.05 | |
| 17 | 24상 | 붕도슬래브 | S 054 | 상부 파손 | - | 0.1 | 0.5 | m <sup>2</sup> | 1 | 0.05 | |
| 18 | 24상 | 붕도슬래브 | S 053 | 상부 파손 | - | 0.2 | 0.5 | m <sup>2</sup> | 1 | 0.10 | |
| 19 | 24상 | 붕도슬래브 | S 052 | 하부 파손 | - | 0.2 | 2.0 | m <sup>2</sup> | 1 | 0.40 | 24'하 보수 |
| 20 | 24상 | 붕도슬래브 | S 053 | 하부 파손 | - | 0.2 | 2.0 | m <sup>2</sup> | 1 | 0.40 | 24'하 보수 |
| 21 | 24상 | 붕도슬래브 | S 053 | 하부 파손 | - | 0.2 | 0.5 | m <sup>2</sup> | 2 | 0.20 | 24'하 보수 |
| 22 | 24상 | 붕도슬래브 | S 054 | 하부 파손(균형) | - | 0.5 | 5.0 | m <sup>2</sup> | 2 | 5.00 | 24'하 보수 |
| 23 | 24상 | 붕도슬래브 | S 054 | 하부 파손 | - | 0.2 | 0.3 | m <sup>2</sup> | 2 | 0.12 | 24'하 보수 |
| 24 | 24상 | 붕도슬래브 | S 054 | 하부 파손 및 철근노출 | - | 0.5 | 3.0 | m <sup>2</sup> | 1 | 1.50 | 24'하 보수 |
| 25 | 24상 | 붕도슬래브 | S 054 | 외부 격벽 파손 및 철근노출 | - | 6.0 | 2.0 | m <sup>2</sup> | 1 | 12.00 | |
| 26 | 24상 | 천단부 | S 054 | 파손 | - | 1.0 | 2.0 | m <sup>2</sup> | 1 | 2.00 | |
| 27 | 24상 | 천단부 | S 054 | 파손 | - | 0.5 | 1.0 | m <sup>2</sup> | 1 | 0.50 | |

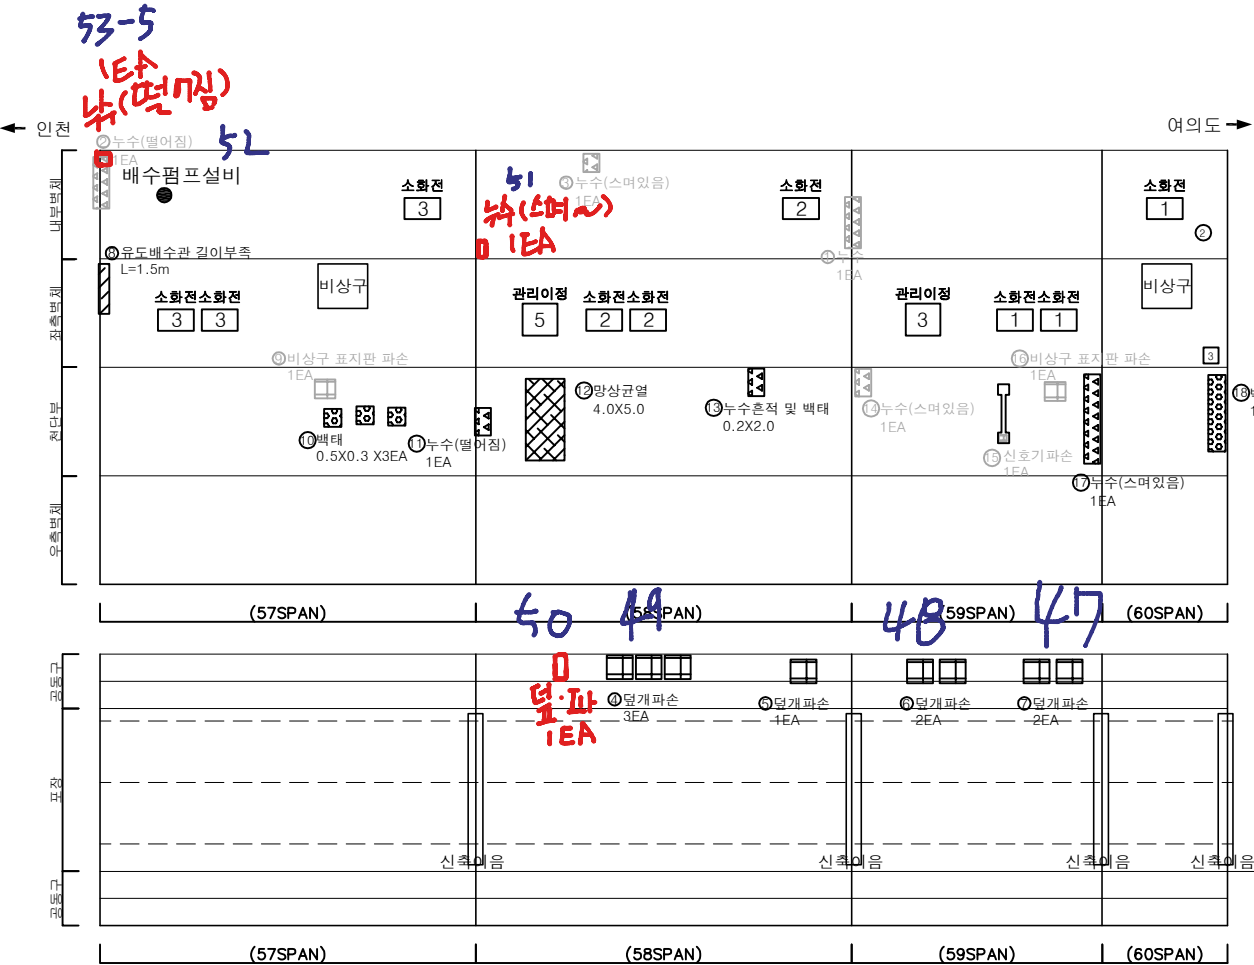
| | 하수관 | | 침하 | | 열화 | 도면번호 | 07 |

| 번호 | 발생년도 | 부재 | 위치 | 손상내용 | 손상현황 | | | | | | 비고 |
|---|---|---|---|---|---|---|---|---|---|---|---|
| 1 | 22상 | 내부벽체 | S 058 | 누수 | - | - | - | EA | 1 | 1.00 | 대형 보수 |
| 2 | 23상 | 내부벽체 | S 057 | 누수(떨어짐) | - | - | - | EA | 1 | 1.00 | 대형 보수 |
| 3 | 23상 | 내부벽체 | S 058 | 누수(스며있음) | - | - | - | EA | 1 | 1.00 | 대형 보수 |
| 4 | 23하 | 공동구 | S 058 | 공동구 덮개파손 | - | - | - | EA | 3 | 3.00 | |
| 5 | 24상 | 공동구 | S 058 | 공동구 덮개파손 | - | - | - | EA | 1 | 1.00 | |
| 6 | 24상 | 공동구 | S 059 | 공동구 덮개파손 | - | - | - | EA | 2 | 2.00 | |
| 7 | 24상 | 공동구 | S 059 | 공동구 덮개파손 | - | - | - | EA | 2 | 2.00 | |
| 8 | 24상 | 배수시설 | S 057 | 유도배수관 길이부족 | - | 1.5 | - | m | 1 | 1.50 | |
| 9 | 24상 | 부대시설 | S 057 | 비상구 표지판 파손 | - | - | - | EA | 1 | 1.00 | 대형 보수 |
| 10 | 24상 | 천단부 | S 057 | 벽태 | - | 0.5 | 0.3 | m² | 3 | 0.45 | |
| 11 | 24상 | 천단부 | S 058 | 누수(떨어짐) | - | - | - | EA | 1 | 1.00 | 손상변경 |
| 12 | 24상 | 천단부 | S 058 | 망상균열 | - | 4.0 | 5.0 | m² | 1 | 20.00 | |
| 13 | 24상 | 천단부 | S 058 | 누수흔적 및 벽태 | - | 0.2 | 2.0 | m² | 1 | 0.40 | |
| 14 | 24상 | 천단부 | S 059 | 누수(스며있음) | - | - | - | EA | 1 | 1.00 | 대형 보수 |
| 15 | 24상 | 부대시설 | S 059 | 신호기파손 | - | - | - | EA | 1 | 1.00 | 대형 보수 |
| 16 | 24상 | 부대시설 | S 059 | 비상구 표지판 파손 | - | - | - | EA | 1 | 1.00 | 대형 보수 |
| 17 | 24상 | 천단부 | S 059 | 누수(스며있음) | - | - | - | EA | 1 | 1.00 | |
| 18 | 24상 | 천단부 | S 060 | 벽태 | - | 1.5 | 5.0 | m² | 1 | 7.50 | |
