신월여의지하도로 안전점검(정기,정밀)용역  
(정밀안전점검)

외관조사망도  
신월여의지하도로(전기실 외)

서울터널주식회사

(주)명성엔지니어링

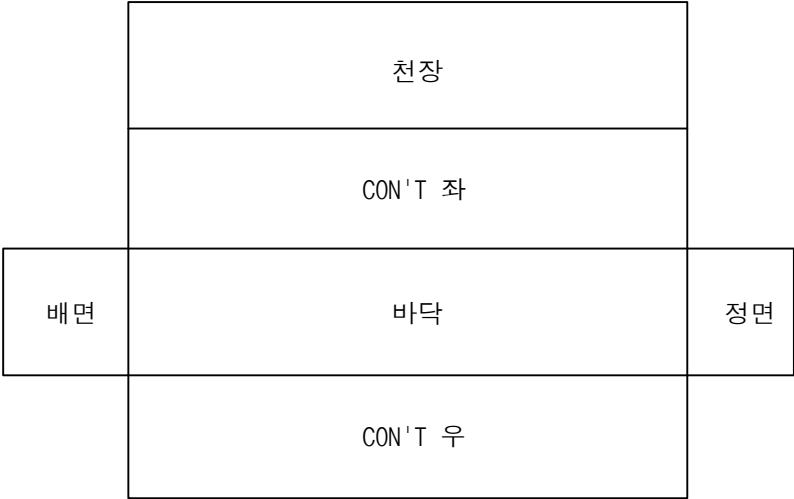
| 도 면 명 | 신월여의지하도로-여의도 방향 환기실 SPAN 4 |

| 번호 | 발생년도 | 부재 | 위치 | 손상내용 | 손상현황 | | | | | | 비고 |
|---|---|---|---|---|---|---|---|---|---|---|---|
| 1 | 22상 | 전기실 | 1층벽체 | 백태 | - | 0.1 | 0.3 | m <sup>2</sup> | 2 | 0.06 | |
| 2 | 24상 | 전기실 | 1층벽체 | 철근노출 | - | 0.4 | 0.4 | m <sup>2</sup> | 4 | 0.64 | |
