신월여의지하도로 안전점검(정기,정밀)용역  
(정밀안전점검)

외관조사망도  
신월여의지하도로(전기실 외)

서울터널주식회사

(주)명성엔지니어링

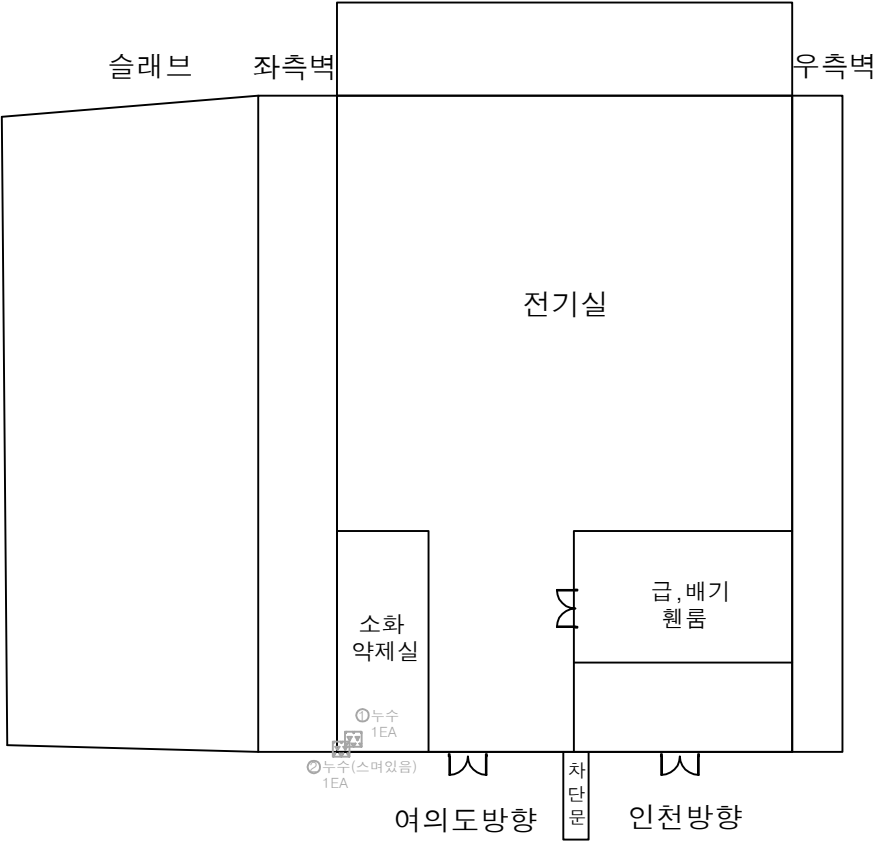
| 도면번호 | 01 |

| 번호 | 발생<br>년도 | 부재 | 위치 | 손상내용 | 손상현황 | | | | | | 비 고 |
|---|---|---|---|---|---|---|---|---|---|---|---|
| 1 | 22하 | 전기실 | 벽체 | 누수(떨어짐) | - | - | - | EA | 1 | 1.00 | 24'상 보수 |
| 2 | 22하 | 전기실 | 바닥 | 채수 | - | 0.5 | 0.5 | m <sup>2</sup> | 1 | 0.25 | 24'상 보수 |
| 3 | 22하 | 전기실 | 벽체 | 벽채 | - | 0.1 | 1.0 | m <sup>2</sup> | 1 | 0.10 | |
| 4 | 22하 | 전기실 | 바닥 | 채수 | - | 1.0 | 5.0 | m <sup>2</sup> | 1 | 5.00 | |
| 5 | 22하 | 전기실 | 벽체 | 누수(벽채) | - | - | - | EA | 1 | 1.00 | |
| 6 | 22하 | 전기실 | 벽체 | 누수(떨어짐) | - | - | - | EA | 1 | 1.00 | |
| 7 | 22하 | 전기실 | 벽체 | 벽채 | - | 1.0 | 1.5 | m <sup>2</sup> | 1 | 1.50 | |
| 8 | 22하 | 전기실 | 바닥 | 채수 | - | 1.0 | 15.0 | m <sup>2</sup> | 1 | 15.00 | |
| 9 | 23상 | 전기실 | 벽체 | 벽채 | - | 0.5 | 0.5 | m <sup>2</sup> | 8 | 2.00 | 24'상 보수 |
| 10 | 23상 | 전기실 | 벽체 | 누수흔적 | - | 0.5 | 2.0 | m <sup>2</sup> | 1 | 1.00 | |
| 11 | 23상 | 전기실 | 벽체 | 균열(0.3mm이상) | 0.3 | 2.0 | - | m | 1 | 2.00 | |
| 12 | 23상 | 전기실 | 벽체 | 벽채 | - | 0.5 | 1.5 | m <sup>2</sup> | 1 | 0.75 | 손상증가 |
| 13 | 23상 | 전기실 | 바닥 | 채수 | - | 3.0 | 1.5 | m <sup>2</sup> | 1 | 4.50 | |
| 14 | 24상 | 전기실 | 벽체 | 벽채 | - | 0.1 | 1.0 | m <sup>2</sup> | 1 | 0.10 | |
| 15 | 24상 | 전기실 | 벽체 | 누수(스며있음) | - | - | - | EA | 1 | 1.00 | |
| 16 | 24하 | 전기실 | 벽체 | 벽채 | - | 0.1 | 0.5 | m <sup>2</sup> | 1 | 0.05 | |

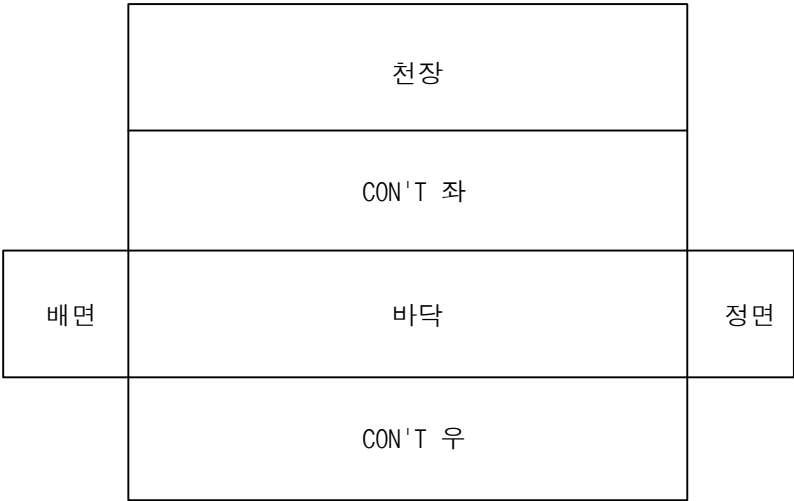
| 도 면 번호 | 03 |

| 번호 | 발생년도 | 부재 | 위치 | 손상내용 | 손상현황 | | | | | | 비고 |
|---|---|---|---|---|---|---|---|---|---|---|---|
| 1 | 22상 | 전기실 | 1층벽체 | 백태 | - | 0.1 | 0.3 | m <sup>2</sup> | 2 | 0.06 | |
| 2 | 24상 | 전기실 | 1층벽체 | 철근노출 | - | 0.4 | 0.4 | m <sup>2</sup> | 4 | 0.64 | |
