신월여의지하도로 안전점검(정기,정밀)용역  
(정밀안전점검)

외관조사망도  
신월여의지하도로(전기실 외)

서울터널주식회사

(주)명성엔지니어링

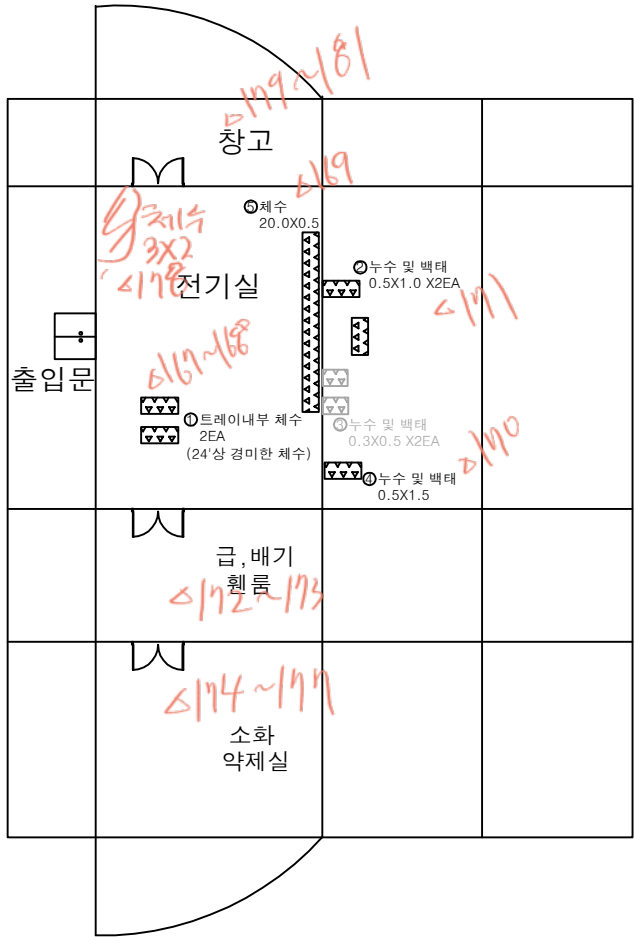
| 도면명 | 신월여의지하도로-인천방향 전기실 |

| 번호 | 발생년도 | 부재 | 위치 | 손상내용 | 손상현황 | | | | | | 비고 |
|---|---|---|---|---|---|---|---|---|---|---|---|
| 1 | 22상 | 전기실 | 바닥 | 트레이내부 채수 | - | - | - | EA | 2 | 2.00 | |
| 2 | 23하 | 전기실 | 바닥 | 누수 및 백태 | - | 0.5 | 1.0 | m | 2 | 1.00 | |
| 3 | 23하 | 전기실 | 바닥 | 누수 및 백태 | - | 0.3 | 0.5 | m | 2 | 0.30 | 24'상 보수 |
| 4 | 24상 | 전기실 | 바닥 | 누수 및 백태 | - | 0.5 | 1.5 | m | 1 | 0.75 | |
| 5 | 24하 | 전기실 | 바닥 | 채수 | - | 20.0 | 0.5 | m | 1 | 10.00 | |

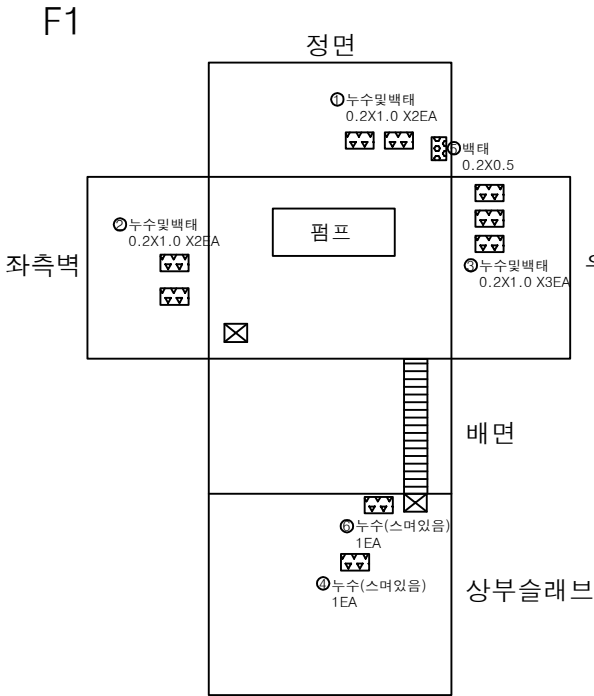
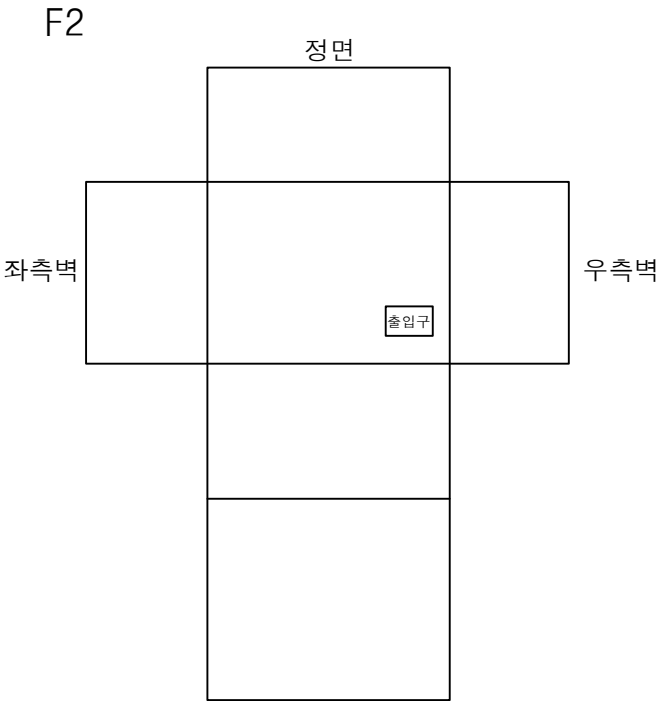
| 도 면 명 | 신월여의지하도로-인천방향 소화수조 |

| 번호 | 발생년도 | 부재 | 위치 | 손상내용 | 손상현황 | | | | | | 비고 |
|---|---|---|---|---|---|---|---|---|---|---|---|
| 1 | 22상 | 소화수조 | 정면 | 누수및백태 | - | 0.2 | 1.0 | m <sup>2</sup> | 2 | 0.40 | |
| 2 | 22상 | 소화수조 | 좌측벽 | 누수및백태 | - | 0.2 | 1.0 | m <sup>2</sup> | 2 | 0.40 | |
| 3 | 22상 | 소화수조 | 우측벽 | 누수및백태 | - | 0.2 | 1.0 | m <sup>2</sup> | 3 | 0.60 | |
| 4 | 23상 | 소화수조 | 상부슬래브 | 누수(스며있음) | - | - | - | EA | 1 | 1.00 | 손상변경 |
| 5 | 23하 | 소화수조 | 정면 | 백태 | - | 0.2 | 0.5 | m <sup>2</sup> | 1 | 0.10 | |
| 6 | 24하 | 소화수조 | 상부슬래브 | 누수(스며있음) | - | - | - | EA | 1 | 1.00 | |

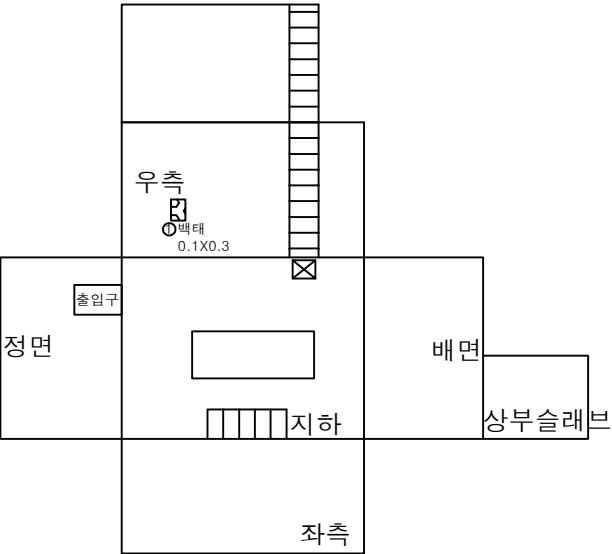
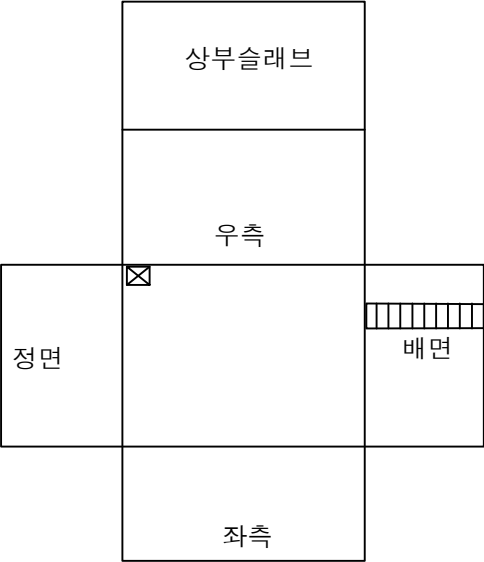
| 도 면 명 | 신월여의지하도로-인천방향 펌프실 |

| 번호 | 발생<br>년도 | 부재 | 위치 | 손상내용 | 손상현황 | | | | | | 비 고 |
|---|---|---|---|---|---|---|---|---|---|---|---|
| 1 | 24상 | 펌프실 | 우측벽 | 벽태 | - | 0.1 | 0.3 | m <sup>2</sup> | 1 | 0.03 | |
