신월여의지하도로 안전점검(정기,정밀)용역  
(정밀안전점검)

외관조사망도  
신월여의지하도로(전기실 외)

서울터널주식회사

(주)명성엔지니어링

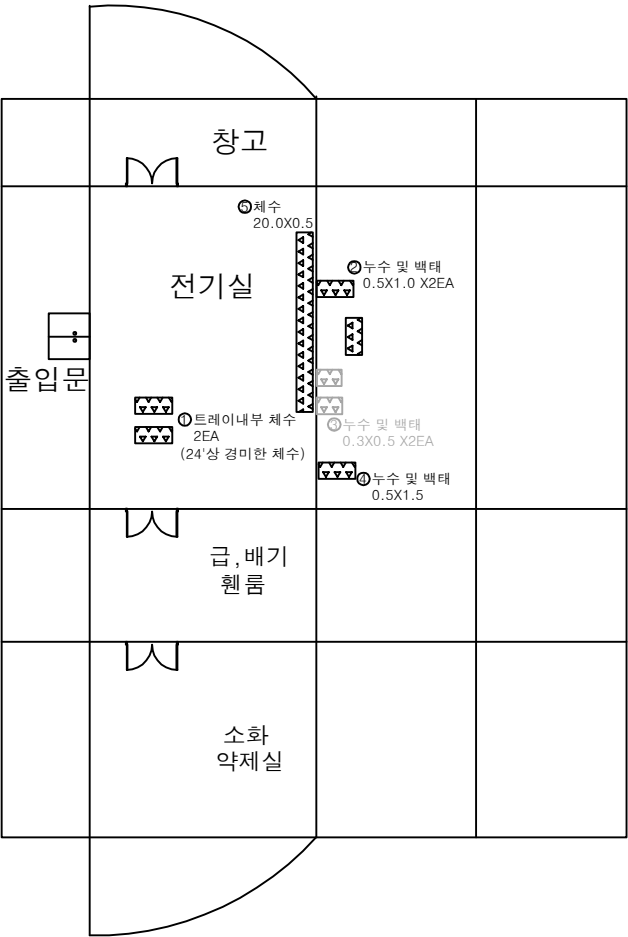
| 도 면 명 | 신월여의지하도로-인천방향 전기실 |

| 번호 | 발생<br>년도 | 부재 | 위치 | 손상내용 | 손상현황 | | | | | | 비 고 |
|---|---|---|---|---|---|---|---|---|---|---|---|
| 1 | 22상 | 전기실 | 바닥 | 트레이내부 채수 | - | - | - | EA | 2 | 2.00 | |
| 2 | 23하 | 전기실 | 바닥 | 누수 및 백태 | - | 0.5 | 1.0 | m | 2 | 1.00 | |
| 3 | 23하 | 전기실 | 벽면 | 누수 및 백태 | - | 0.3 | 0.5 | m | 2 | 0.30 | 24'상 보수 |
| 4 | 24상 | 전기실 | 바닥 | 누수 및 백태 | - | 0.5 | 1.5 | m | 1 | 0.75 | |
| 5 | 24하 | 전기실 | 바닥 | 채수 | - | 20.0 | 0.5 | m | 1 | 10.00 | |

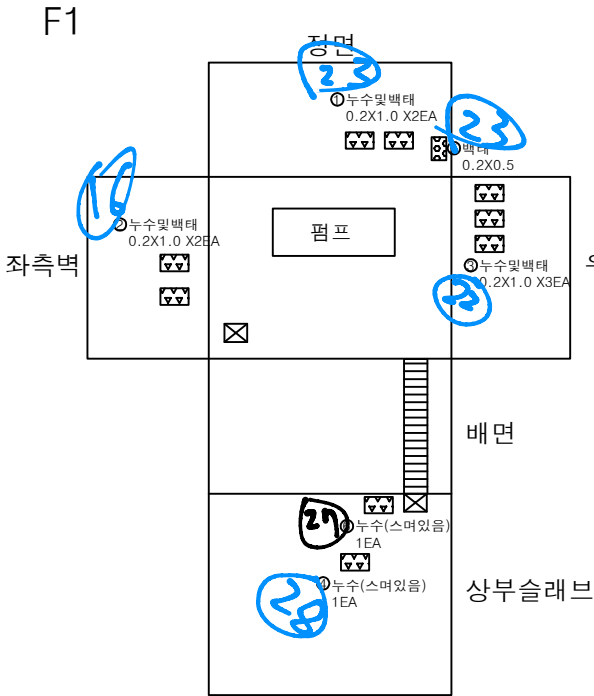
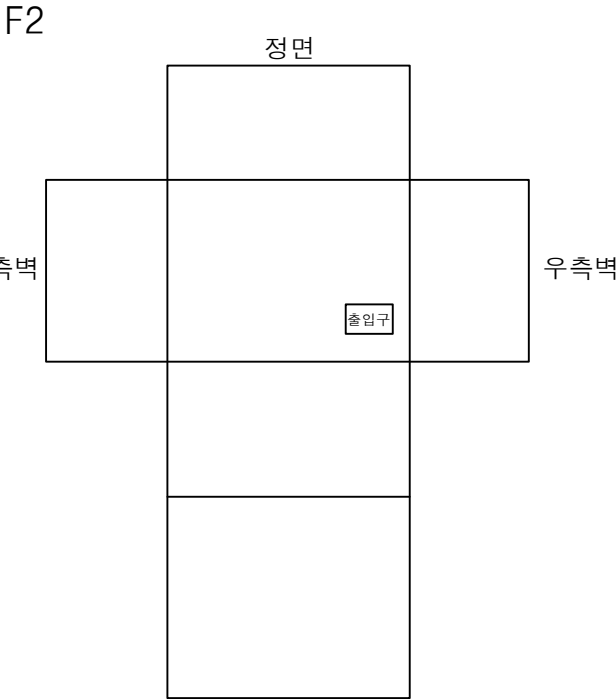
| 도 면 명 | 신월여의지하도로-인천방향 소화수조 |

| 번호 | 발생년도 | 부재 | 위치 | 손상내용 | 손상현황 | | | | | | 비고 |
|---|---|---|---|---|---|---|---|---|---|---|---|
| 1 | 22상 | 소화수조 | 정면 | 누수및백태 | - | 0.2 | 1.0 | m <sup>2</sup> | 2 | 0.40 | |
| 2 | 22상 | 소화수조 | 좌측벽 | 누수및백태 | - | 0.2 | 1.0 | m <sup>2</sup> | 2 | 0.40 | |
| 3 | 22상 | 소화수조 | 우측벽 | 누수및백태 | - | 0.2 | 1.0 | m <sup>2</sup> | 3 | 0.60 | |
| 4 | 23상 | 소화수조 | 상부슬래브 | 누수(스며있음) | - | - | - | EA | 1 | 1.00 | 손상변경 |
| 5 | 23하 | 소화수조 | 정면 | 백태 | - | 0.2 | 0.5 | m <sup>2</sup> | 1 | 0.10 | |
| 6 | 24하 | 소화수조 | 상부슬래브 | 누수(스며있음) | - | - | - | EA | 1 | 1.00 | |

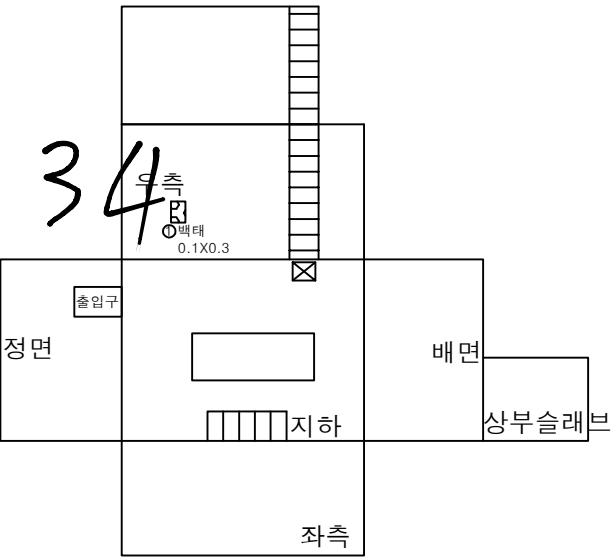
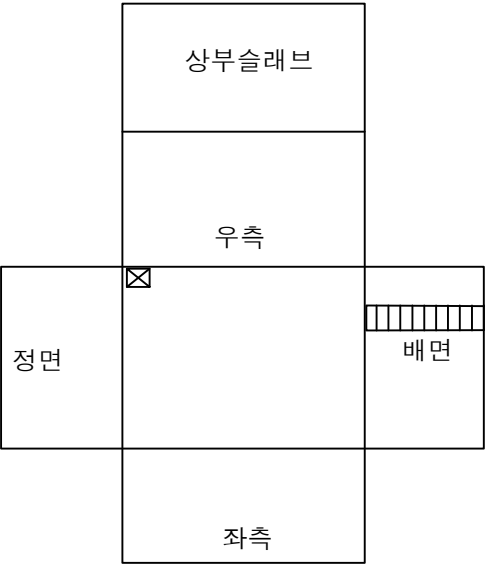
| 도 면 명 | 신월여의지하도로-인천방향 펌프실 |

| 번호 | 발생<br>년도 | 부재 | 위치 | 손상내용 | 손상현황 | | | | | | 비 고 |
|---|---|---|---|---|---|---|---|---|---|---|---|
| 1 | 24상 | 펌프실 | 우측벽 | 벽태 | - | 0.1 | 0.3 | m <sup>2</sup> | 1 | 0.03 | |
